Etude diagnostique des réseaux d'assainissement pour établissement d'un schéma directeur du système d'assainissement de la ville de Mâcon

PHASE 1 - RECUEIL DES DONNEES

RAPPORT D'ETUDE

VILLE DE MACON
Direction de l'Aménagement

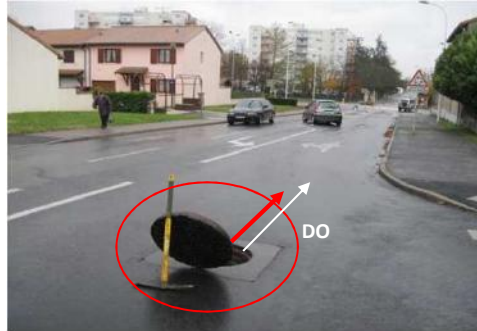
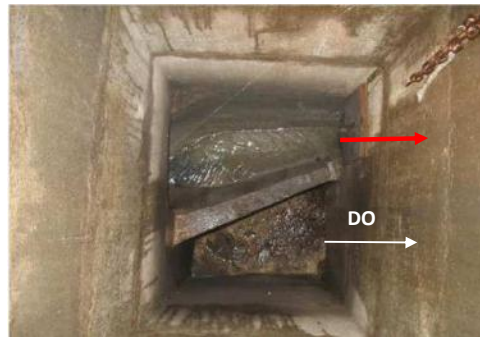
Photographies

Eaux claires parasites de temps sec Non
 Traces de mise en charge Non
 Traces d'infiltration Non
 Autres observations Dépôt EU

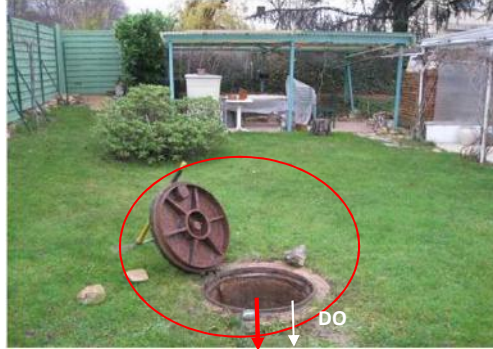
Photographies

Eaux claires parasites de temps sec Peu identifiable car période de pluie, réseau unitaire
 Traces de mise en charge Non
 Traces d'infiltration Non
 Autres observations Départ EP chargé, dépôt EU ?
 Faire un test à la fluo pour vérifier que l'unitaire arrivant rue Bellevue soit bien connecté au réseau EU

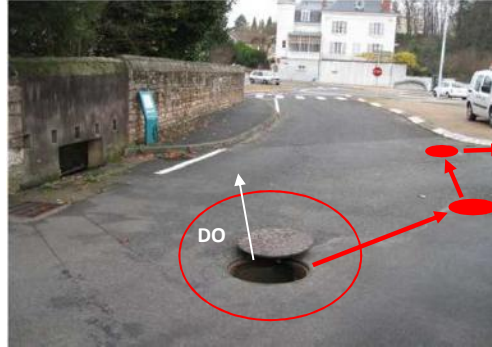
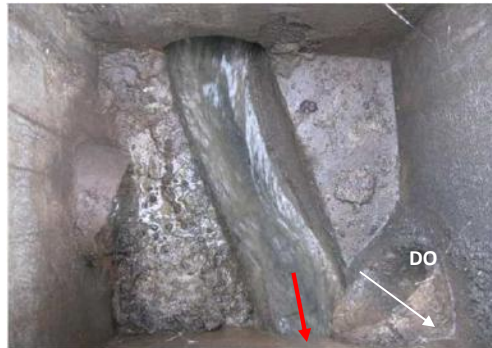
Photographies

Eaux claires parasites de temps sec Oui, eaux claires. Débit : environ 4 cm de tirant d'eau
 Traces de mise en charge Non
 Traces d'infiltration Non
 Autres observations Ecoulement par temps sec dans réseaux EP

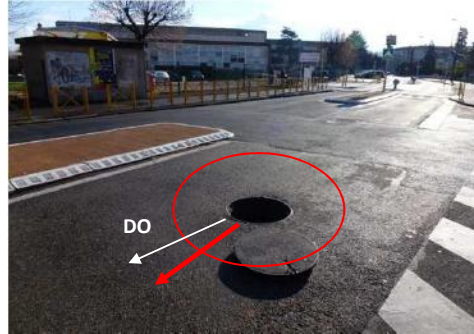
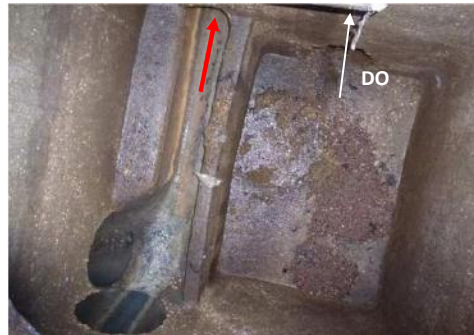
Photographies

Eaux claires parasites de temps sec Oui, eaux claires. Débit : environ 4 cm de tirant d'eau par EU Ø200
 Traces de mise en charge Oui
 Traces d'infiltration Non
 Autres observations Réseau EP sur EU à renvoyer vers cours d'eau
 Fonctionnement du réseau incohérent : 3 changement de directions sur 10 ml

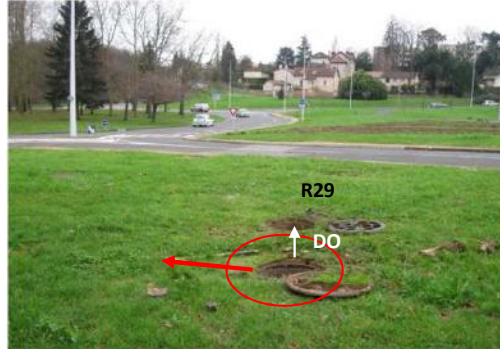
Photographies

Eaux claires parasites de temps sec Oui, eaux claires. Débit : environ 1 cm de tirant d'eau
 Traces de mise en charge Non
 Traces d'infiltration Non
 Autres observations Avaloir sur regard avec arrivée potentielle EP dans EU par temps de pluie (arrivée en chute)

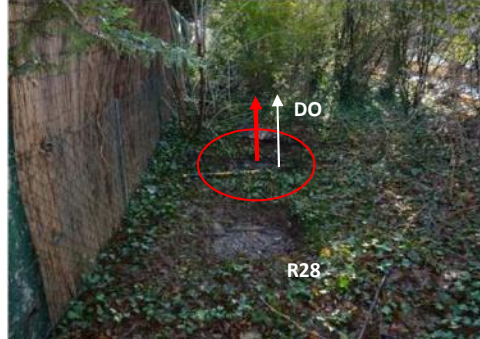
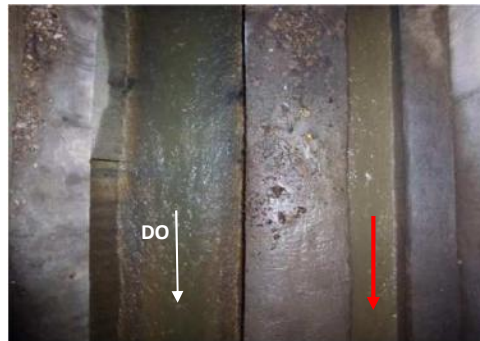
Photographies

Eaux claires parasites de temps sec : Oui, effluent clair. Débit : environ 3 cm de tirant d'eau par Ø500
 Traces de mise en charge : Oui
 Traces d'infiltration : Non
 Autres observations : Fonctionnement douteux (arrivée en chute)
 Ø canalisation de sortie non vérifié (présence plaque)

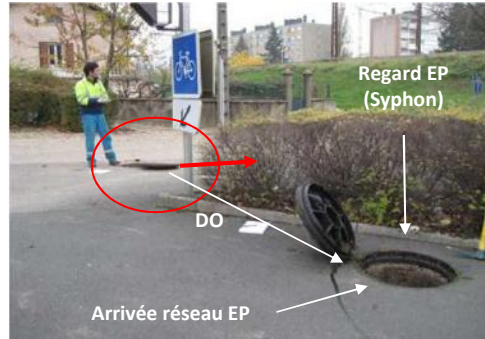
Photographies

Eaux claires parasites de temps sec : Potentiel, effluent clair.
 Traces de mise en charge : Oui
 Traces d'infiltration : Non
 Autres observations : Débit EP : 5 cm de tirant d'eau
 Débit EU : 4 cm de tirant d'eau

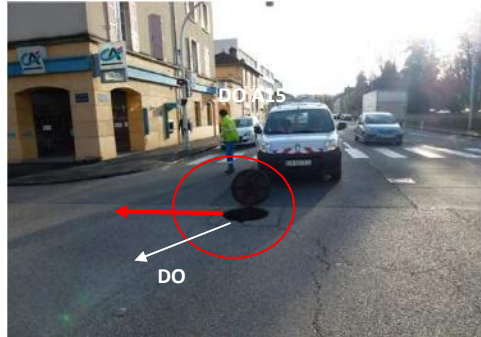
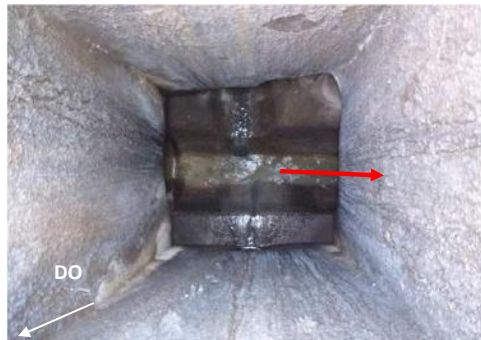
Photographies

Eaux claires parasites de temps sec Effluent peu chargé / Couleur blanchâtre
 Traces de mise en charge Non
 Traces d'infiltration Non
 Autres observations Présence mort au rat
 Surverse vers regard EP (syphon) : voir fiche regard R27

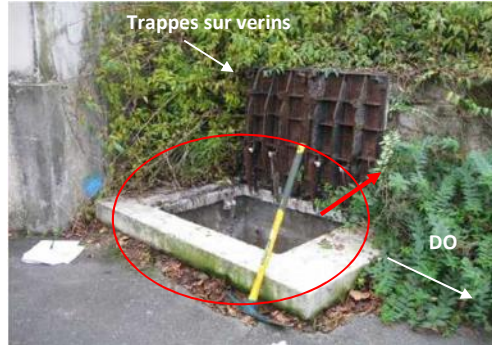
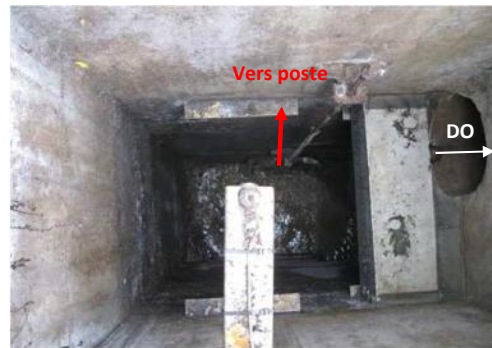
Photographies

Eaux claires parasites de temps sec Oui, eaux claires. Débit : environ 5 cm de tirant d'eau par EU Ø200
 Traces de mise en charge Oui
 Traces d'infiltration Non
 Autres observations Effluent non chargé / présence d'eaux claires (ruisseau)
 Débit important !

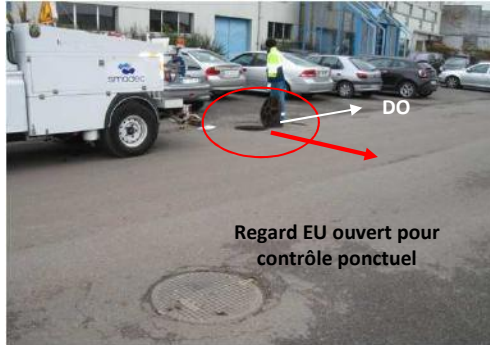
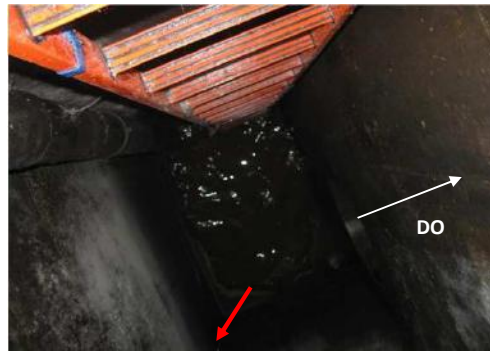
Photographies

Eaux claires parasites de temps sec	Difficilement identifiable (bassin de collecte important) mais effluent chargé
Traces de mise en charge	Oui
Traces d'infiltration	Non
Autres observations	Ouverture par trappe sur Verins (bon état) Présence d'une sonde de niveau Attention : profondeur prise par rapport au niveau de la dalle (hauteur de la dalle par rapport au TN : 0,20 m)

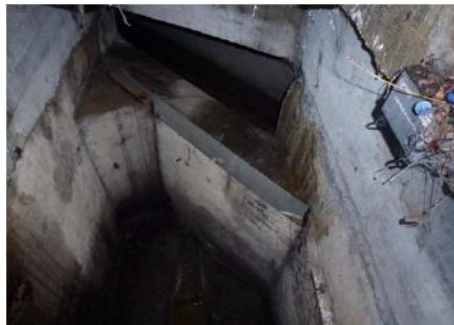
Vue intérieure du DO G5

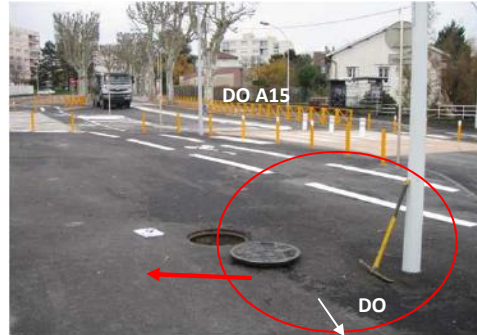
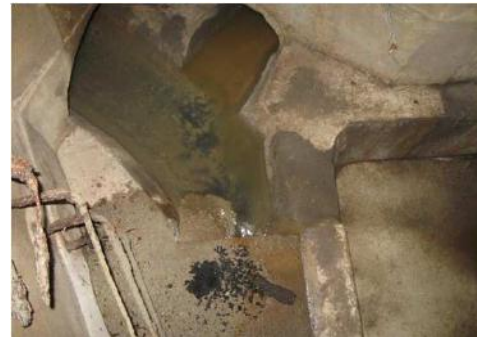
Photographies

Eaux claires parasites de temps sec Difficilement identifiable mais débit de temps sec sur réseau EP remarqué
 Traces de mise en charge Non
 Traces d'infiltration Non
 Autres observations Incohérence des plans
 Faire une mise à jour précise des plans réseau sur la Place Gardon

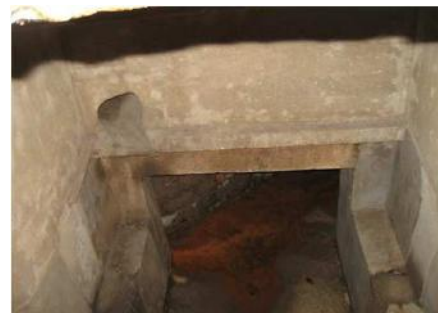
Présence échelons Oui
 Etat échelons Très mauvais état

Vue intérieure n°2 du DO

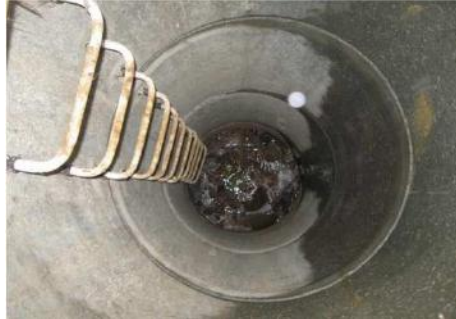
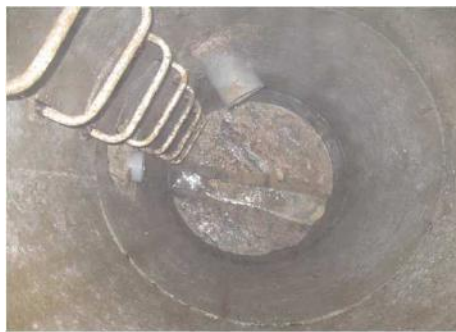
Photographies

Eaux claires parasites de temps sec -----
 Traces de mise en charge Oui
 Traces d'infiltration -----
 Autres observations Regard EU chargé

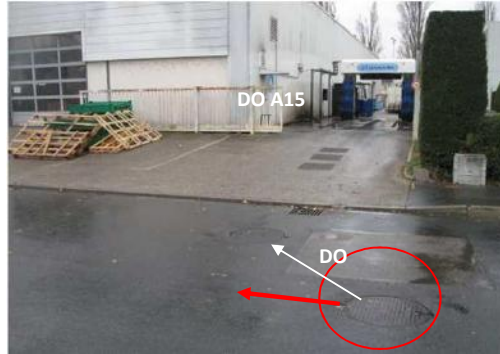
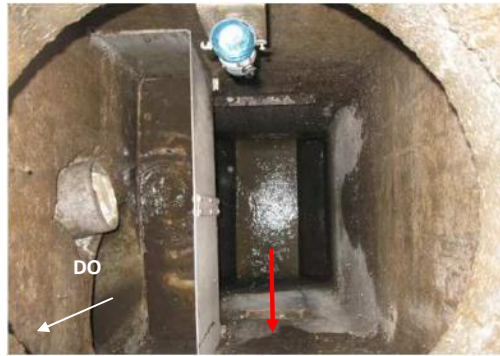
Photographies

Anomalie			Non ouvrable	RAS	Cassé	RAS	Recouvert	RAS
Joint			Non prévu	RAS	Absent	RAS	Détérioré	RAS

Eaux claires parasites de temps sec	Potentiel mais bassin de collecte trop important / Effluent chargé
Traces de mise en charge	Oui
Traces d'infiltration	Non
Autres observations	Sonde de niveau

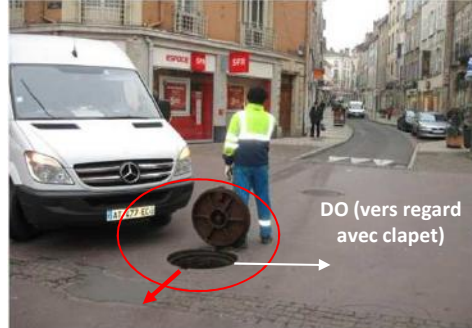
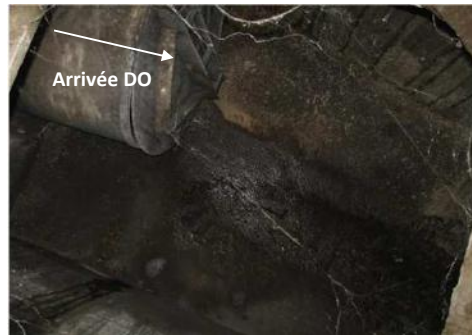
Photographies

Anomalie			Non ouvrable	RAS	Cassé	RAS	Recouvert	RAS
Joint			Non prévu	RAS	Absent	RAS	Détérioré	RAS

Eaux claires parasites de temps sec : Difficilement identifiable (réseau du centre ville)
 Traces de mise en charge : Non
 Traces d'infiltration : Non
 Autres observations : Débit : environ 1 cm de tirant d'eau par Ø200
 Trafic important
 Carrefour étroit

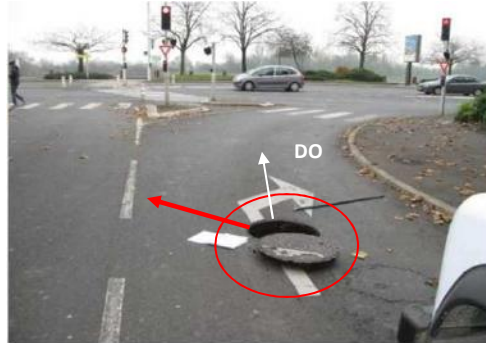
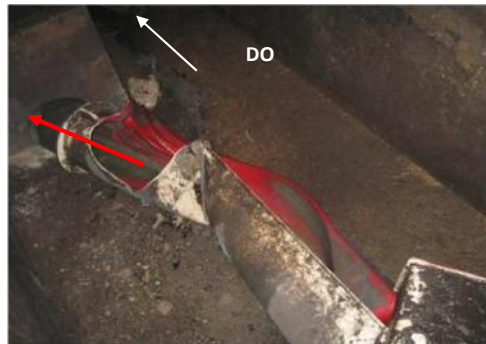
Photographies

Anomalie			Non ouvrable	RAS	Cassé	RAS	Recouvert	RAS
Joint			Non prévu	RAS	Absent	RAS	Détérioré	RAS

Eaux claires parasites de temps sec Difficilement identifiable (bassin de collecte important) mais effluent chargé
 Traces de mise en charge Non
 Traces d'infiltration Non
 Autres observations Débit : environ 2 cm de tirant d'eau
 Trafic important au niveau du carrefour
 Dimension approximative : 3m x 2m

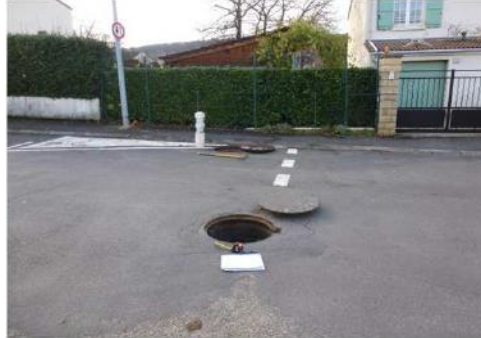
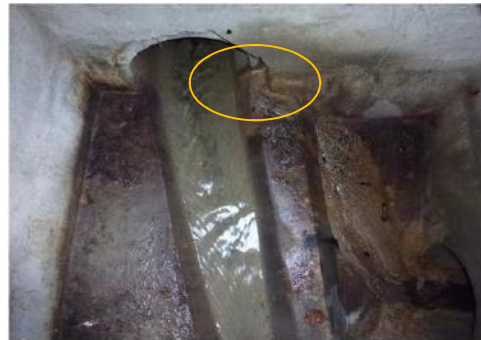
Photographies

Eaux claires parasites de temps sec Oui
 Traces de mise en charge Possible
 Traces d'infiltration Oui, infiltration entre jonction Ø500 et regard (entourage orange sur I photo ci-dessus)
 Autres observations Débit estimé : voir R48
