Syndicat Interdépartemental du Guiers et de ses Affluents

27 Avenue Gabriel Pravaz
38480 Pont de Beauvoisin

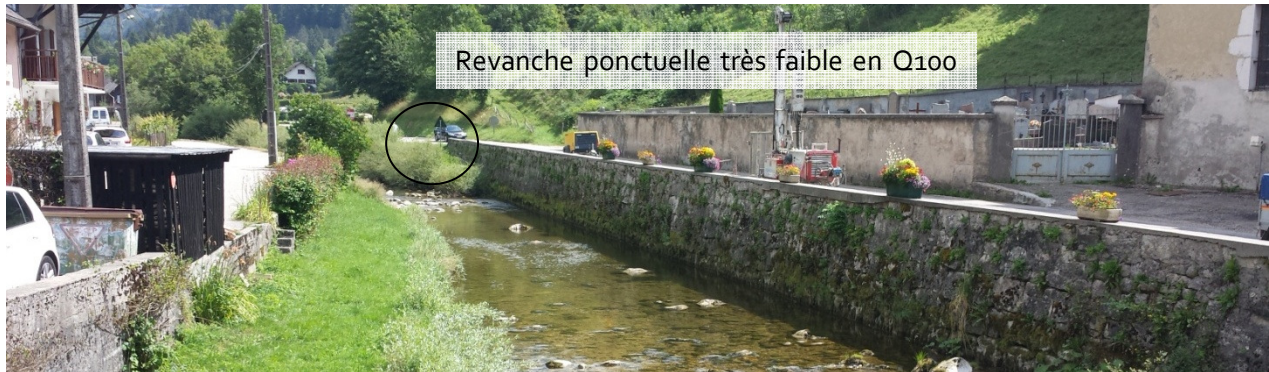
Figure 9 : Zoom sur les revanches modélisées RG pour le Cozon

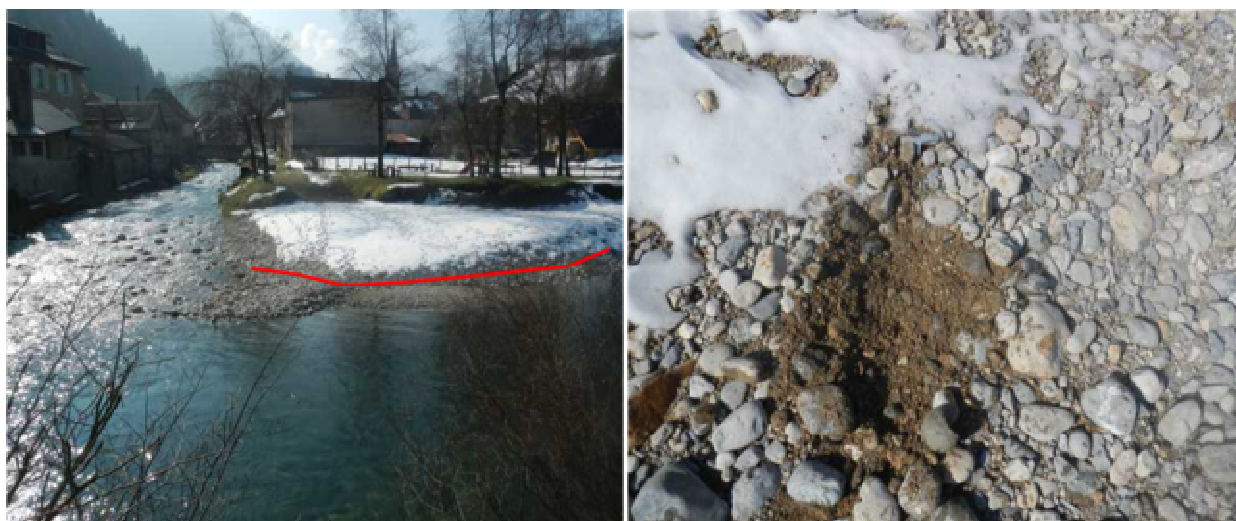
Figure 12 : Atterrissement au niveau de la confluence Guiers vif - Cozon

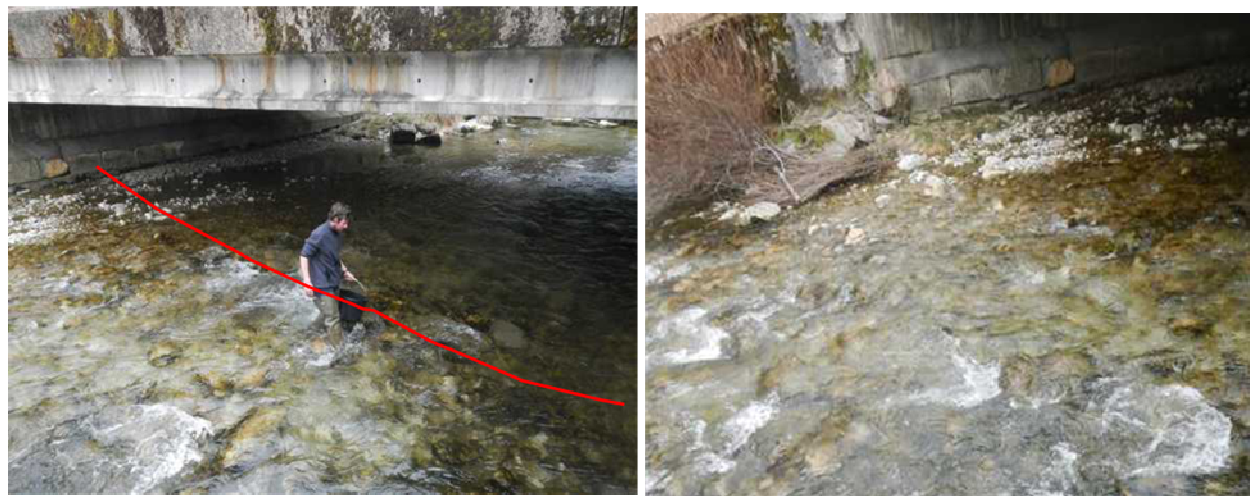
Lieu : Guiers Vif (Pont RD limite 73 / 38)
Type : Armure -> pavage (lit step and pool)
Site : Atterrissement en RG et lit du cours d'eau (sur 3/4 de sa largeur en partant de la RD)

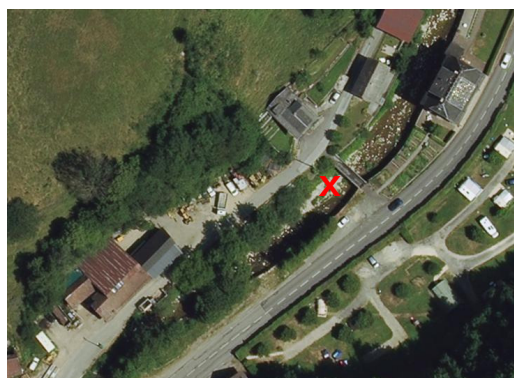
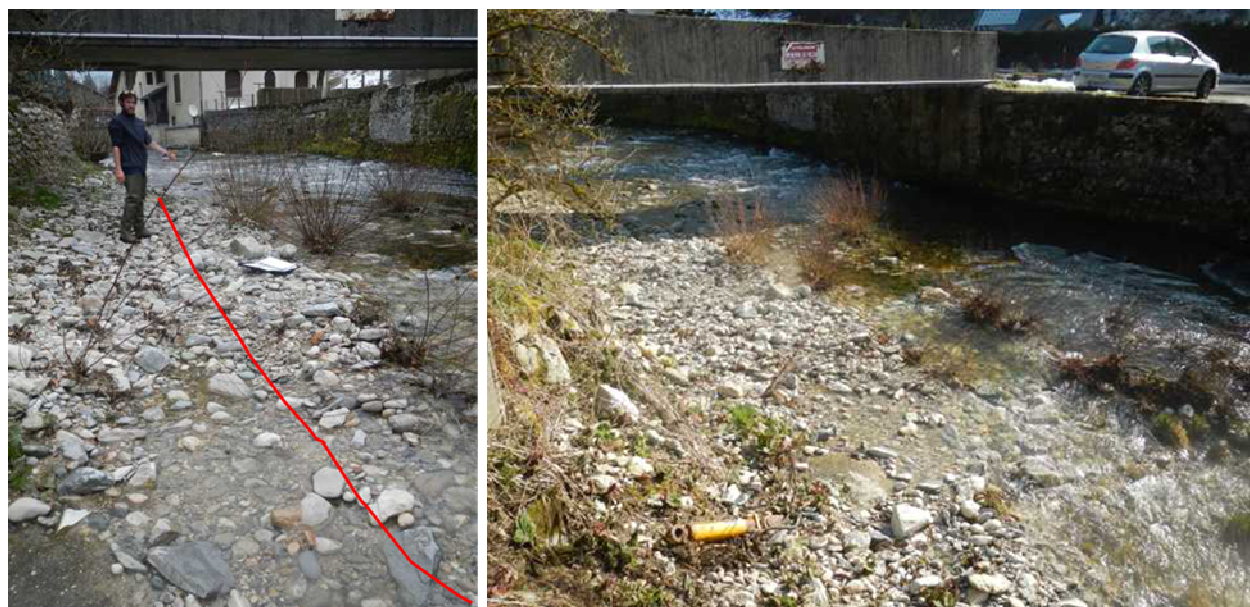
Lieu : Cozon (Pont privé amont)
Type : Armure
Site : Atterrissement en RD

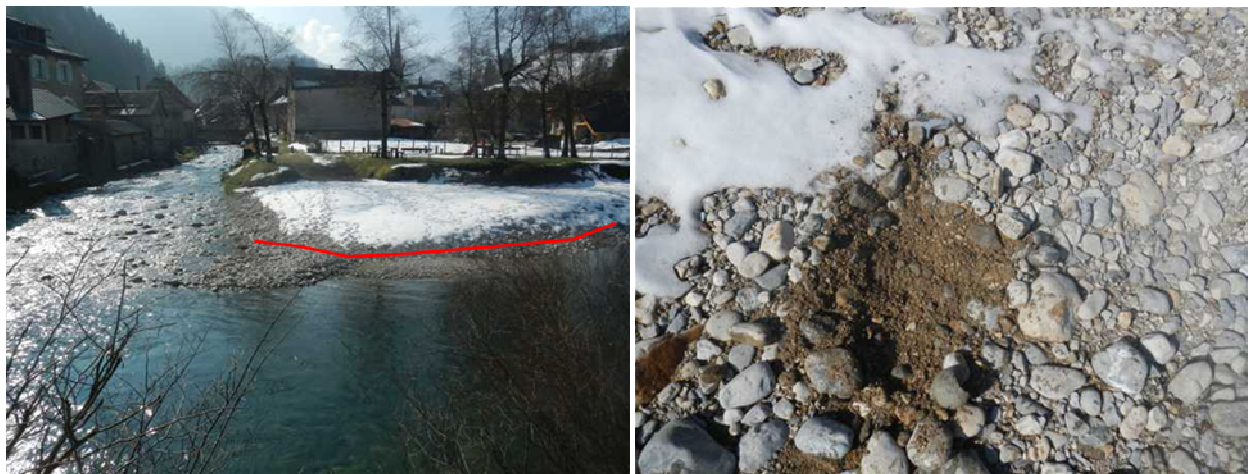
❖ OBSERVATIONS ET EXPERTISE DE TERRAIN

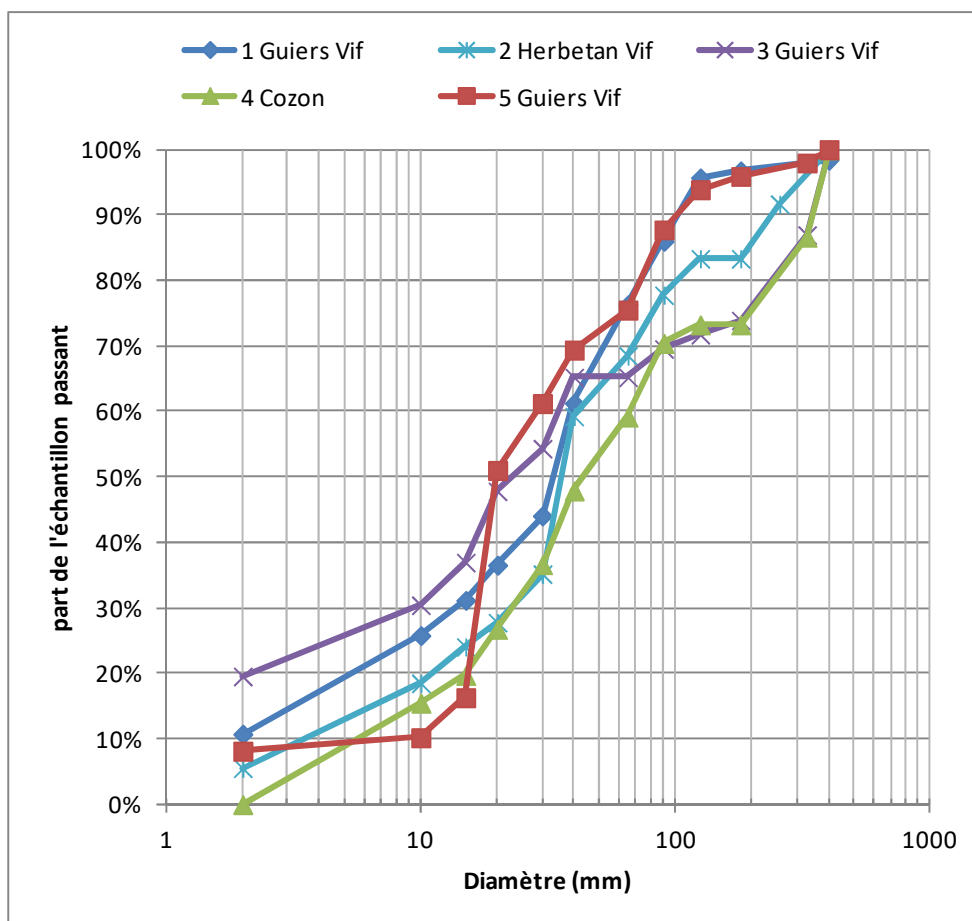
Figure 59 : Résultats des analyses granulométriques

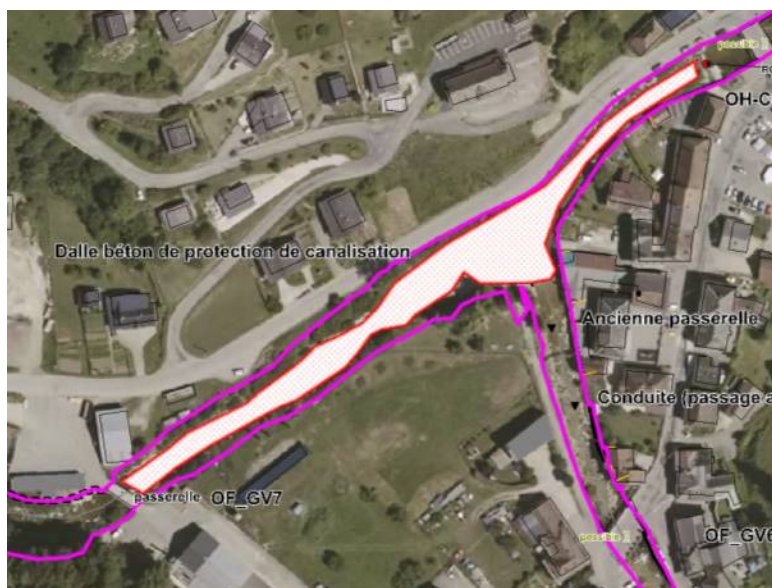
⁸ Le même raisonnement a été mené sur la confluence Guiers Vif/Herbetan Vif montrant une baisse de la capacité de transport à l'aval de la confluence induisant des dépôts sédimentaires importants qui devraient être observés. Or, aujourd'hui, ce n'est pas d'une tendance à l'exhaussement dont il s'agit mais d'avantage d'incision et de pavage sur ce secteur. Ces calculs n'ont de sens que dans la condition où le charriage n'est pas saturé ; ce qui n'est a priori pas le cas sur ce secteur.

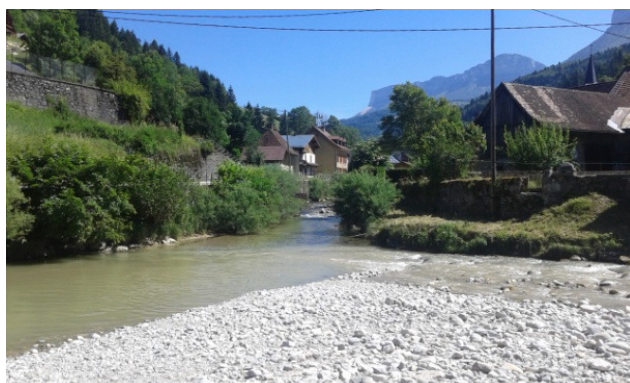
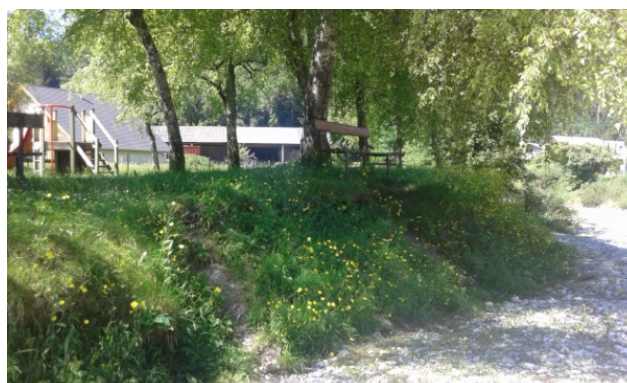
Figure 82 : Enjeux au niveau de la confluence Cozon / Guiers Vif : atterrissement et pré de ville

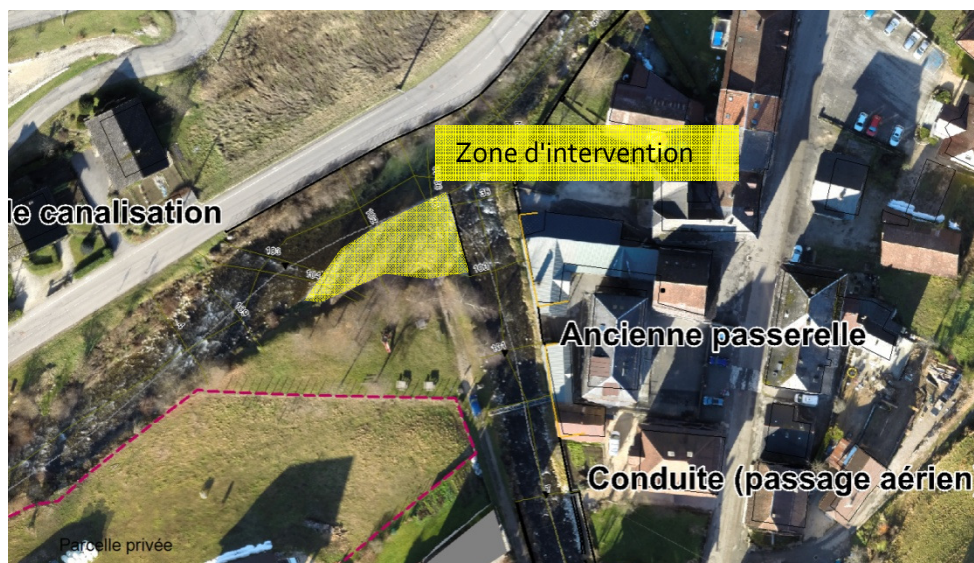
Figure 94 : Zone d'intervention pour le plan de gestion des sédiments
