SCHEMA D'AMENAGEMENT DE LA PISSEROTTE AUX ECHELLES ET A SAINT-PIERRE DE GENEBROZ

Diagnostic et Avant Projet

Type de document : Rapport final

Maître d'Ouvrage : Syndicat Interdépartemental du Guiers et de ses Affluents (SIAGA)

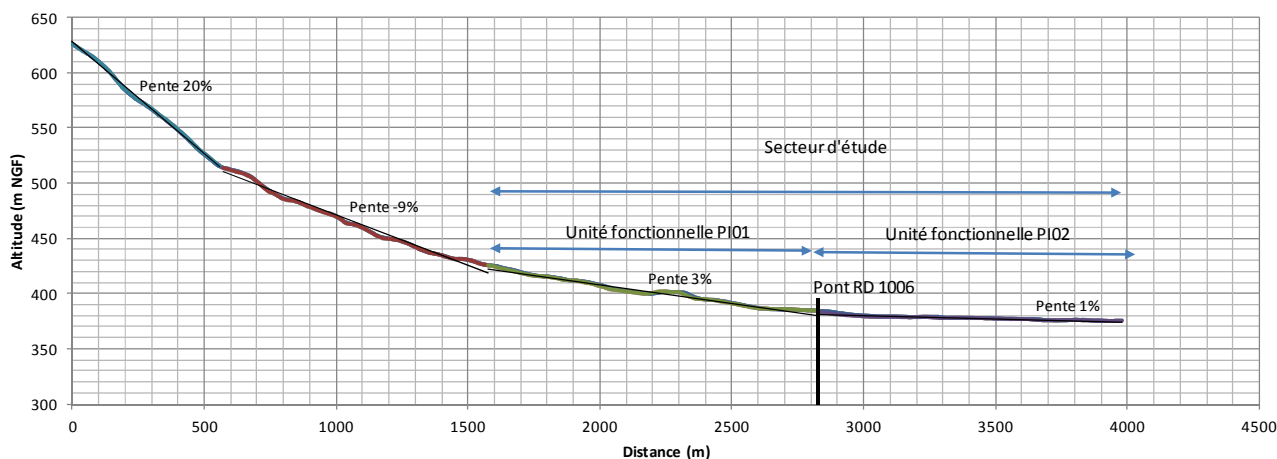
Figure 3 : Profil en long de la Pisserotte (identification du secteur d'étude)

- le tracé du cours d'eau est linéaire, pas obligatoirement en fond de vallée et contraint par le réseau routier ;
- les apports intermédiaires des sous-bassins sont parfois concentrés par les voiries et atteignent le cours d'eau de la Pisserotte par des fossés ou des buses.

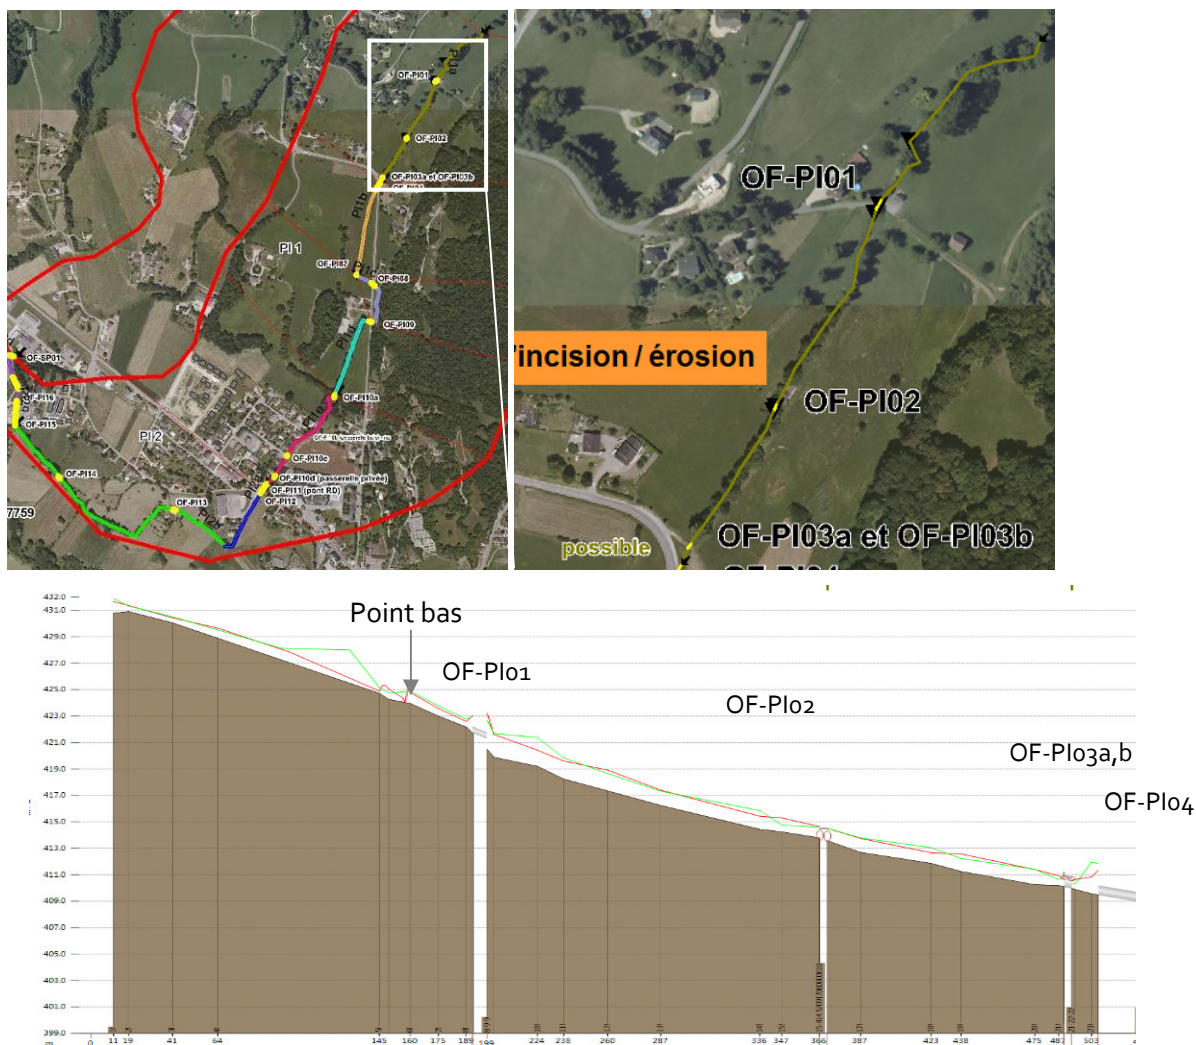
Figure 7 : Vue en plan et profil en long de l'unité homogène Pl1a

- Le cours d'eau serpente jusqu'à la station de pompage puis est très rectiligne jusqu'au franchissement de la route.
- Le lit est relativement large (2.2 -6.2 m) et les berges plus ou moins hautes (0.5-2.3 m) et raides (25-60°).
- Malgré un aspect assez naturel, il semble avoir été fortement chenalisé dans le passé. En effet, des traces d'anciennes protections de berges (pierres taillées, murets etc.) sont observées en de nombreux endroits.

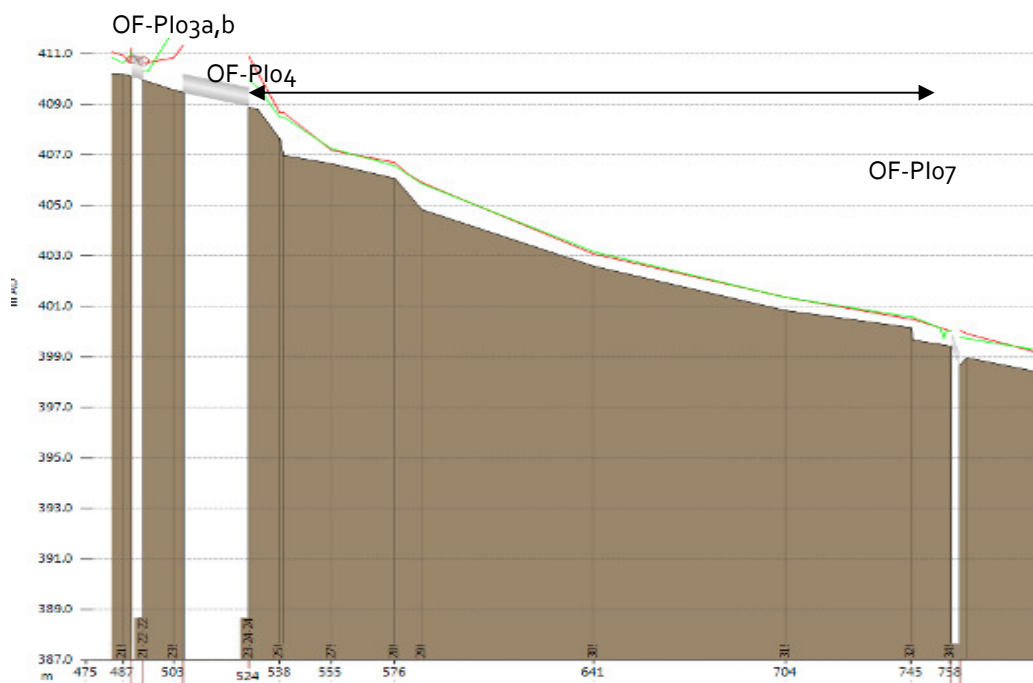
Figure 8 : Vue en plan et profil en long de l'unité homogène PI1b

- La fin du tronçon est caractérisée par un seuil de 48 cm, un ouvrage puis un coude à 90°, défavorable au transit des écoulements et des matériaux.

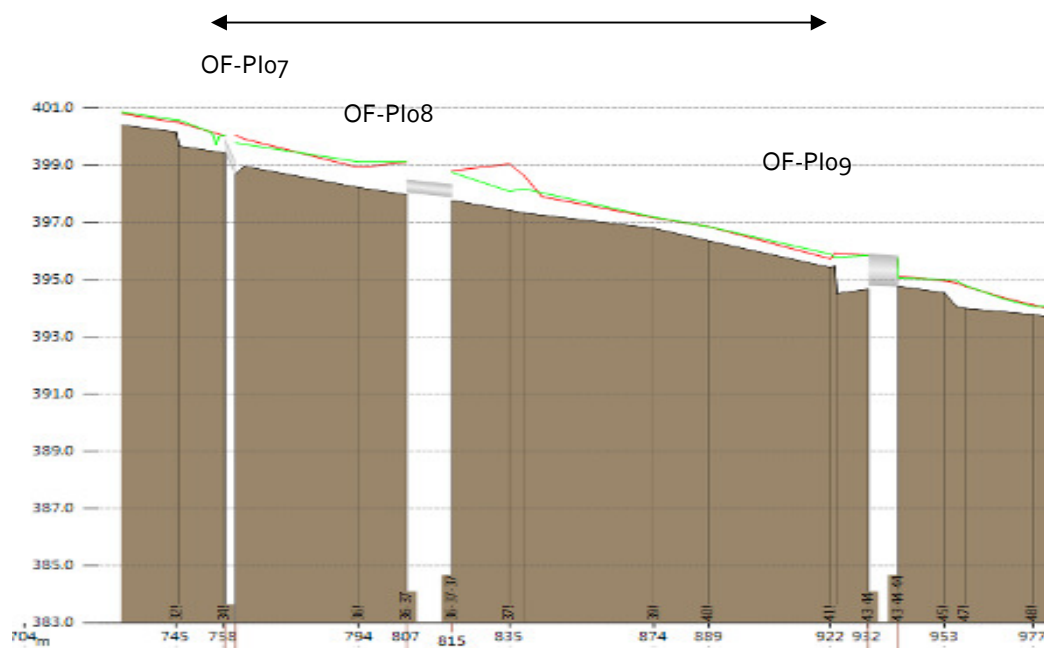
Figure 9 : Vue en plan et profil en long de l'unité homogène PI1c

- Le muret qui protège l'habitation et la ferme à l'aval tend à montrer que des débordements ont lieu avant le 1er franchissement (OF-PI08).
- Avant le 1er franchissement, le lit devient large (1.8 - 3.75 m) et colmaté (tufs) avec des berges naturelles. Leurs hauteurs diminuent de l'amont vers l'aval pour atteindre à peine 35 cm avant le 2eme franchissement (OF-PI09).
- Une petite buse de drainage permet le passage sous la route RD921. Elle permet d'évacuer le surplus des écoulements vers le champ de l'autre coté de la route, en cas de crue (cf. photo).

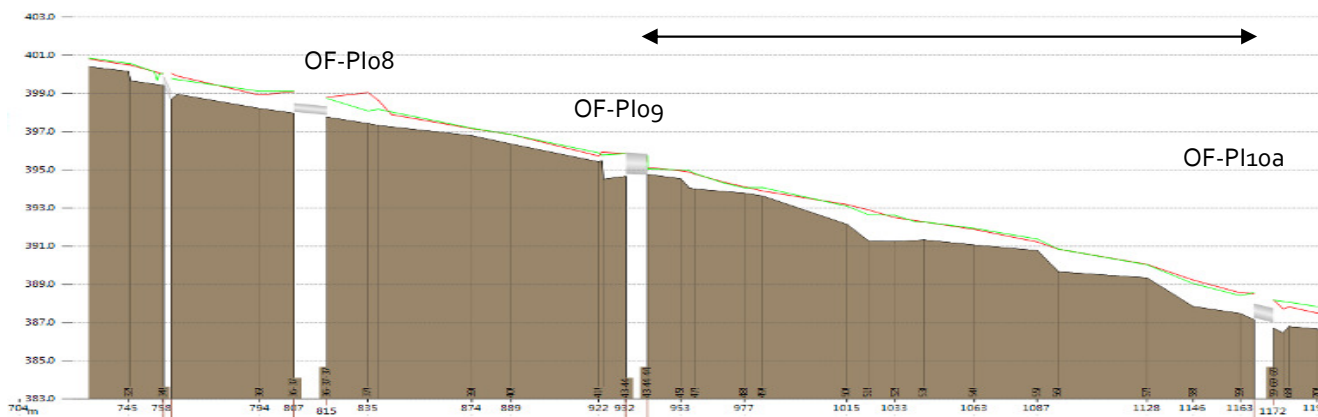
Figure 10 : Vue en plan et profil en long de l'unité homogène PI1d

- L'ouvrage OF-Pl10 n'est pas a priori limitant.
- L'enjeu consiste en un bâtiment de la ferme qui est situé en rive droite en aval des traversées de la RDg21 (le hangar se situe à cheval sur les deux communes).

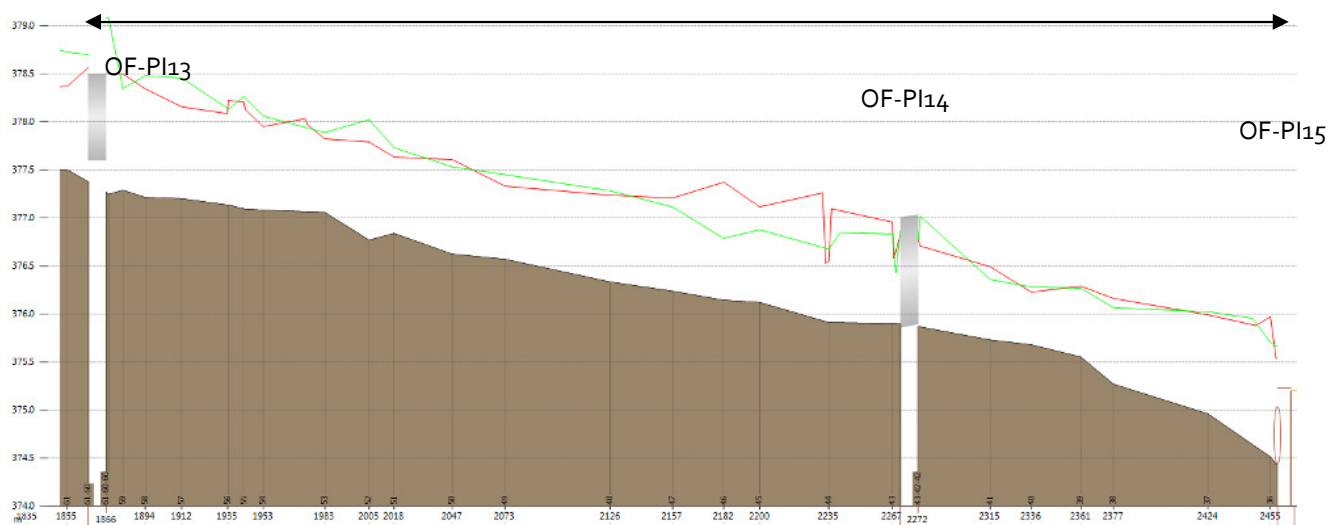
Figure 13 : Vue en plan et profil en long de l'unité homogène PI2b

- Le muret de l'habitation en rive gauche (en amont de l'ouvrage OF-Pl13) est plus bas que la rive droite. Les traces d'humidité sur le bâtiment tendent à montrer qu'il est parfois inondé.

- Les autres enjeux se situent en aval du linéaire, au niveau de la ZAC.
- Un ancien chenal (qui part en ligne droite dans l'axe du cours d'eau) est visible au niveau du dernier ouvrage (OF-Pl15). Ce dernier est dans une position atypique (en rive droite) et semble sous-dimensionné par rapport au gabarit du cours d'eau.

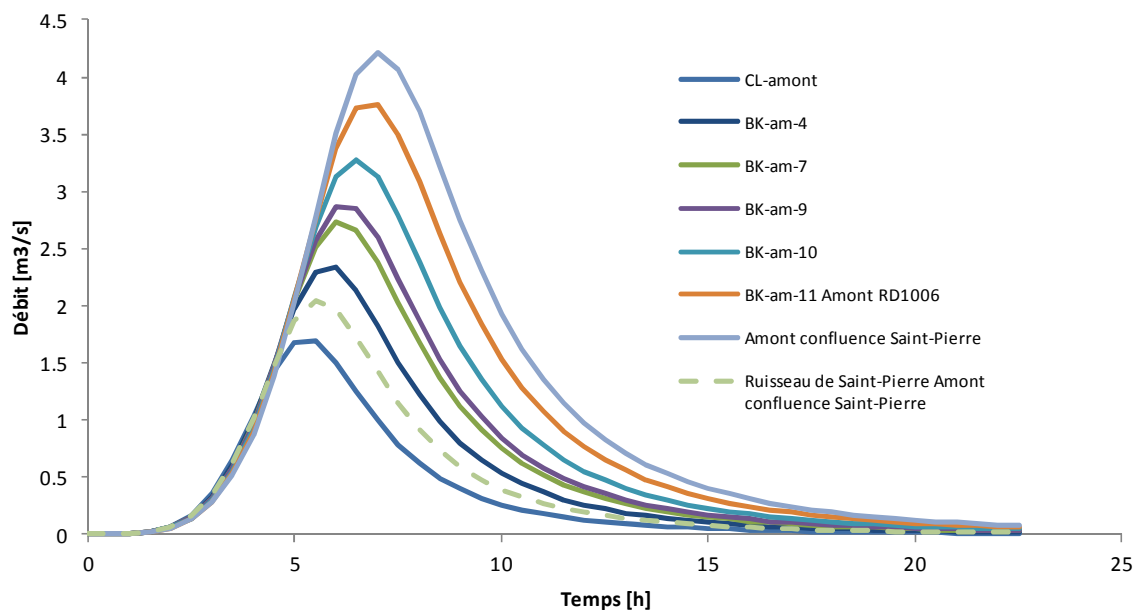
Figure 16 : Hydrogrammes de projet 10 ans amont-aval au niveau des sous-bassins versant de l'étude (hydrogrammes par méthode SOCOSE)

Les durées caractéristiques SOCOSE D calculées au niveau des différents points de calculs donnent des durées caractéristiques de crue d'environ 3-4 heures. Prendre cette durée de SOCOSE pour bâtir les hydrogrammes de crue revient à appliquer des temps de montée d'environ 6-7 heures, ce qui revient à prendre en compte des précipitations de longue durée et non seulement des orages violents à très faibles durées (dont les volumes de crue correspondant seraient plus faibles).

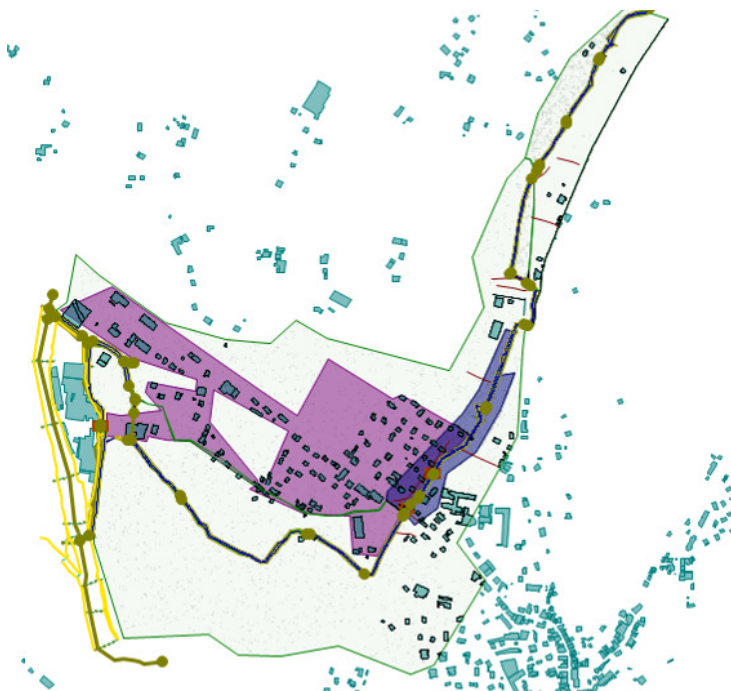
Figure 18 : Schéma de modélisation 1D/2D des 3 cours d'eau (Pisserotte, Canal du seuil Sibille et Guiers)

Rappelons que la **macro-rugosité de surface** est intégrée dans la représentation du modèle numérique de terrain et dans la représentation des bâtiments.

- Conditions limites amont : Huit points d'injection ont été créés pour injecter les hydrogrammes de crue définis précédemment.
- Condition limite aval : La condition limite aval a été calée sur la base d'une condition hydraulique dite « normale » sur le Guiers.

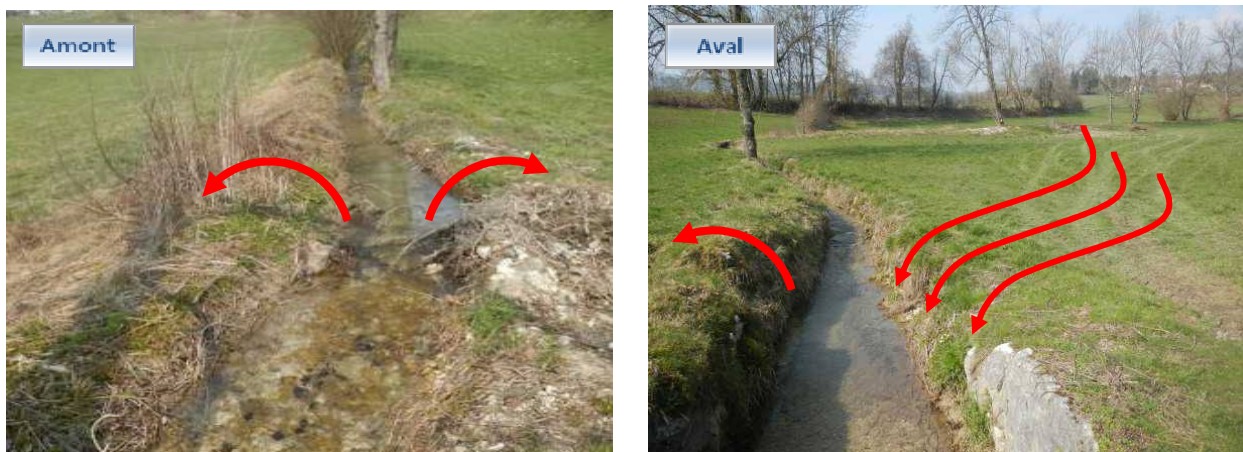
Figure 20 : Vue en plan des zones inondées et points de débordements de l'unité homogène PI1b et c

- Les volumes débordés sont importants (1078 m³ dès la Q2 et 7521 m³ pour Q10). L'habitation est relativement protégée grâce au muret et à l'évacuation des eaux par un fossé (excepté en Q100).
- Les volumes qui franchissent la route sont ainsi réduits. Le cours d'eau est capable de récupérer les débordements issus de l'amont sans déborder sur ce secteur (PI1c). Le 3eme ouvrage (PI-09) de franchissement de la route du lac d'Aiguebelette n'est jamais en charge et permet d'évacuer les volumes de la Q100.

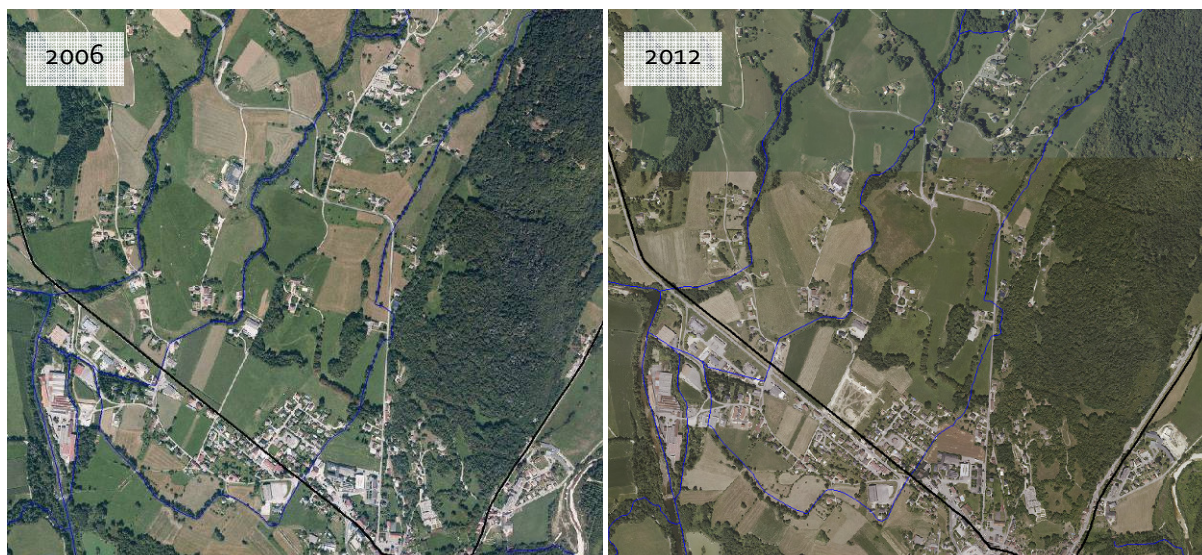
Figure 22 : Photographies aériennes et orthophotographies sur le secteur du ruisseau de la Pisserotte (en bleu réseau hydrographique actuel)

L'analyse des vues aériennes prises à différentes époques (entre 1939 et nos jours) permet de mettre en évidence la stabilité du tracé du lit mineur du ruisseau de la Pisserotte depuis 1939. Les "étrangetés" de tracé, comme le passage sous la RD1066 avec ses deux coudes, sont déjà présentes en 1939. Le ruisseau de la Pisserotte est un cours d'eau peu mobile. Le bassin versant a de même peu évolué : terres agricoles sur le versant rive droite et forêt sur le versant calcaire rive gauche. L'aval du secteur s'est urbanisé avec la création de lotissement du Maillet (1988/1990) et d'une zone d'activité.

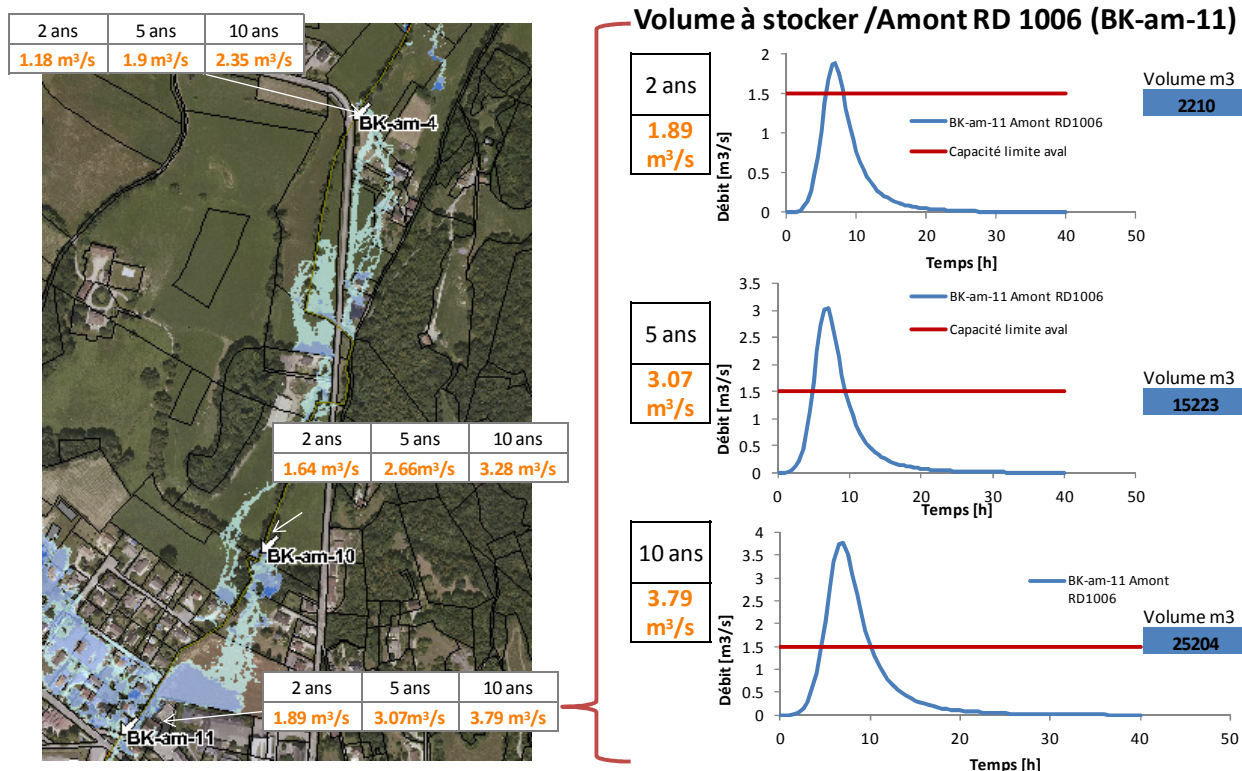
Figure 28 : Volumes à stocker au niveau de 3 sites potentiels de stockage

- la faisabilité en fonction du niveau de la nappe potentielle ou d'un rocher affleurant ;
- faisabilité en fonction de la nécessité de rejeter le débit de fuite en aval de la RD1006 pour Q10 (cf. il est nécessaire d'avoir une dénivelée pour l'exutoire pour une vidange gravitaire).

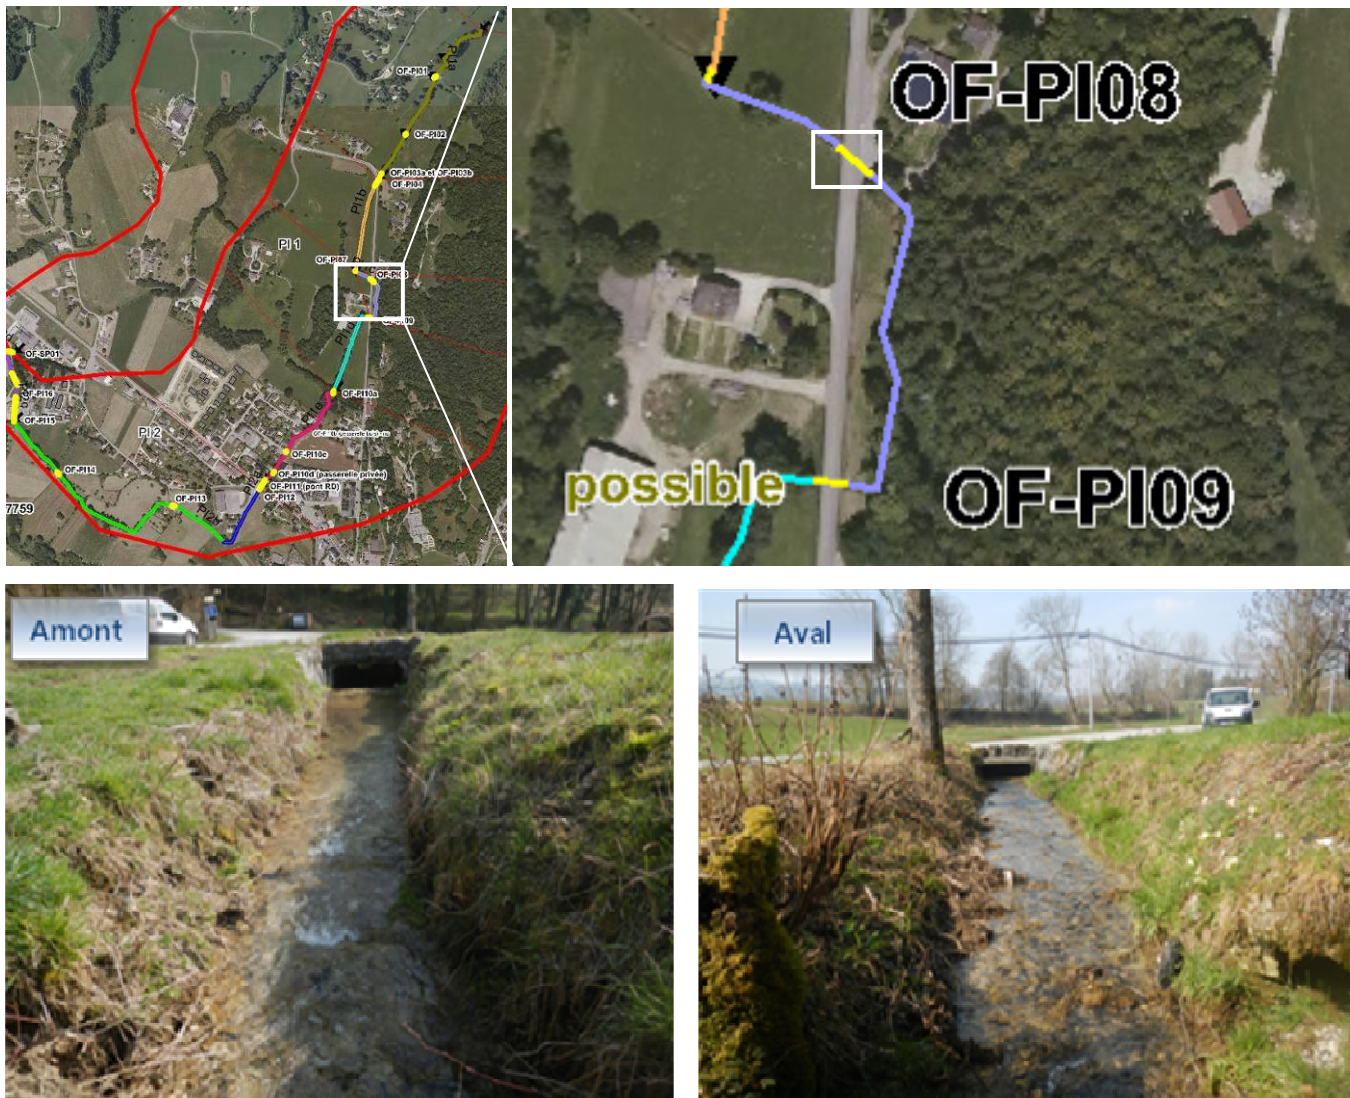
Figure 49 : Ouvrage OF-PI08 sous la RD à curer

L'intervention est estimée à 900 € HT.
