Syndicat Interdépartemental du Guiers et de ses Affluents

RAPPORT FINAL

SCHEMA D'AMENAGEMENT DU GUIERS A HAUTEUR DU SEUIL SIBILLE ET DE LA ZA DE HAUTERIVES AUX ECHELLES

Diagnostic et Avant Projet

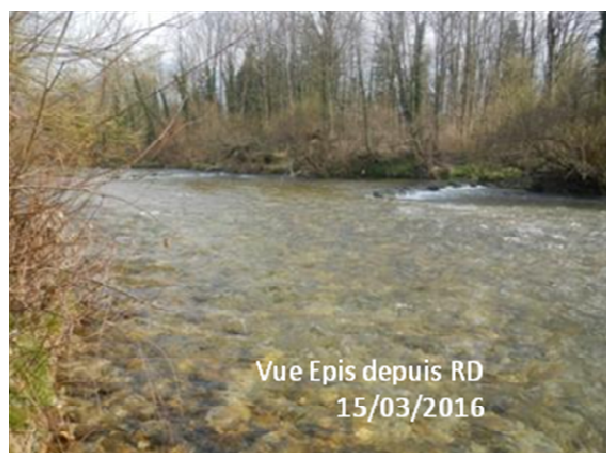
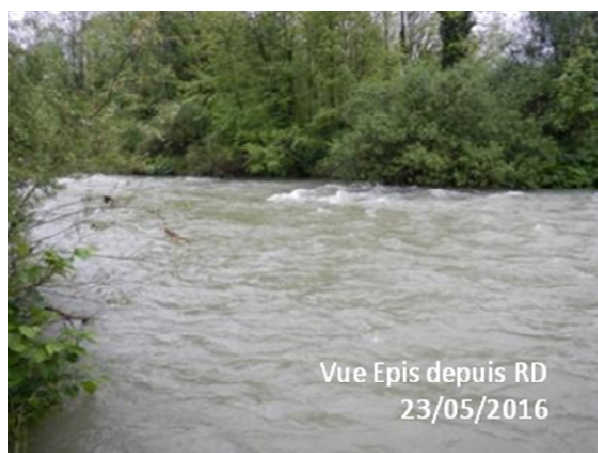
Figure 6 : Vue sur les épis dans le Guiers Vif en amont de la confluence en basse eau et en crue

Les travaux suite à la destruction du seuil Baffert / Siégel en 1990 ont nécessité la construction de plusieurs autres seuils pour la stabilisation du profil en long qui ne sont pas toujours franchissables pour la Truite et encore moins pour les petites espèces. De l'amont vers l'aval 6 seuils sont ainsi classés dans le référentiel des obstacles à l'écoulement. Le seuil le plus à l'aval (ROE38547) est un seuil de stabilisation du profil en long ; il se situe à 480 mètres en amont de la confluence ; il est franchissable.

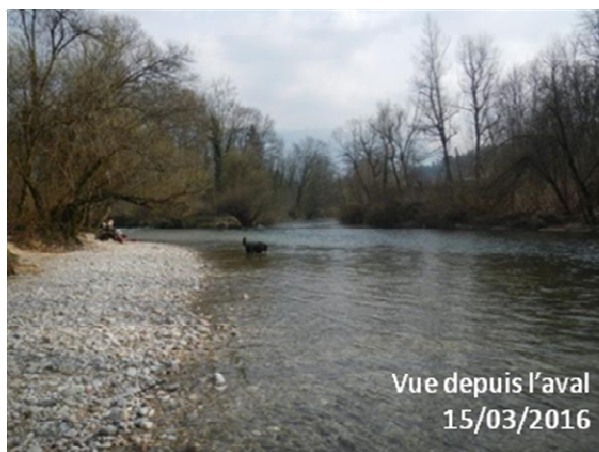
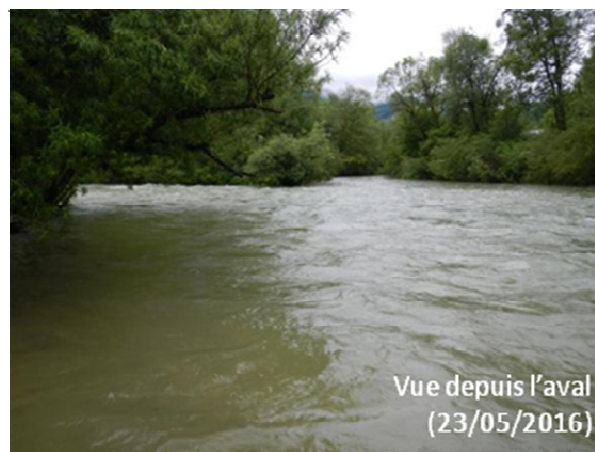
Figure 8 : Confluence Guiers Mort/Guiers Vif

La confluence est caractérisée par la présence d'un atterrissement mobile en intrado (rive droite, coté plan d'eau) dont la tête se situe sur le Guiers Vif ; il est noyé en crue (23/05/2016). Des prélèvements granulométriques ont été réalisés en 2016 pour la réalisation du diagnostic morphodynamique (2.4.4 Force tractrice et diamètres mobilisables par secteur).

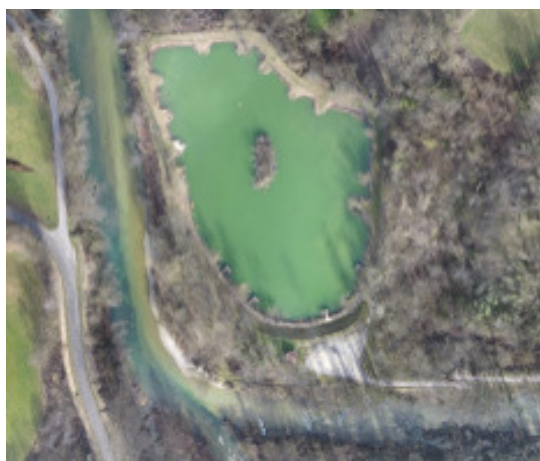
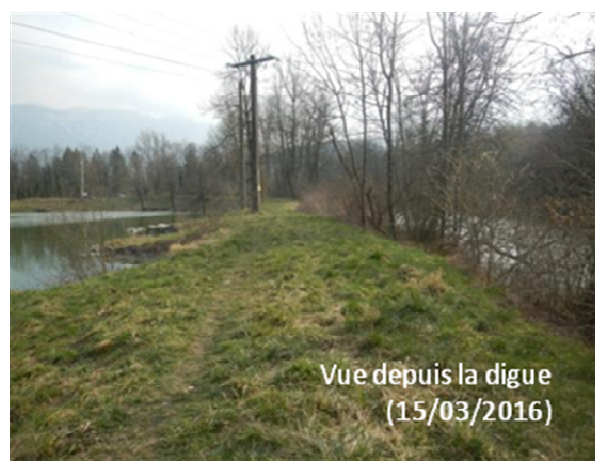
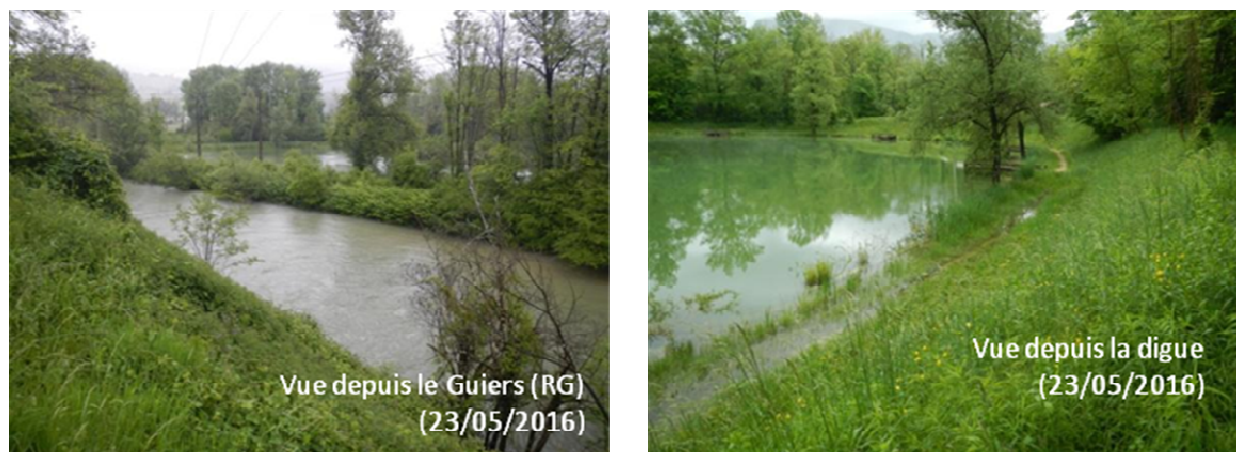
Le lac du Sauget est une ancienne gravière aménagée. Il se situe dans l'ancien lit du Guiers et son niveau est lié aux crues du Guiers par infiltration. Le fond de l'étang a atteint la couche d'argile et ne peut plus être sur-creusé. La surface du plan d'eau est de 1 ha. L'altitude du plan d'eau oscille autour 375 m NGF.

C'est un enjeu local important (activités économiques et de loisirs). Le lac est un lieu de pêche privé géré par l'AAPPMA « La Gaule du Guiers » (ouvert du 1 janvier au 31 décembre). Il a été redessiné récemment (aménagement d'une piste aménagée accessible aux PMR, pontons de pêche et parking). Le lac abrite 7 à 8 espèces de poissons (alevinage par l'AAPPMA). L'AAPPMA souhaite conserver la fonctionnalité de ce lac dont le niveau à l'étiage dépend du remous hydraulique du seuil Sibille.

Figure 9 : Plan d'eau : lac du Sauget (rive droite du Guiers)

- la **digue du plan d'eau est en charge** (l'altitude du plan d'eau oscille autour 375 m NGF). La vulnérabilité de ce secteur provient ainsi d'un **risque de capture** du plan d'eau par le Guiers à l'occasion d'une crue. Un diagnostic géotechnique est nécessaire pour connaître la nature de la digue et étudier le risque de rupture par renard ou brèche. La profondeur du plan d'eau en pied de digue est également une donnée nécessaire pour préciser le gradient hydraulique.
- les **revanches au niveau de la ZA de Hauterives sont très faibles** entre P6 et P8, avec la présence de points bas (au niveau des profils P7 et P8). Il s'agit des murs de protections entre les bâtiments.

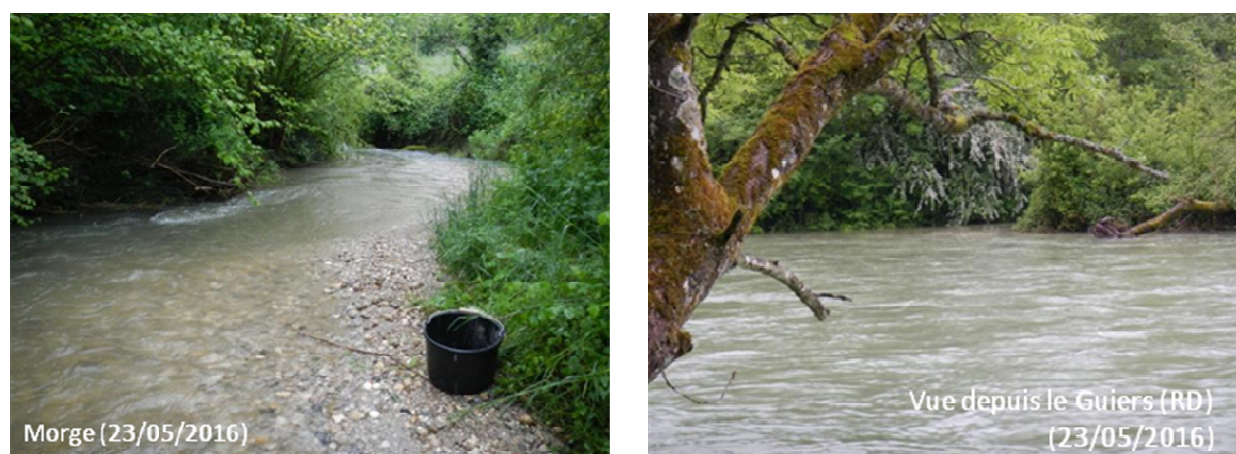
Le bassin versant drainé par la Morge de Miribel est de 10.4 km². La Morge de Miribel, affluent rive gauche du Guiers, vient confluer en amont du seuil Sibille et sa confluence orientée vers l'amont a toujours inquiété les acteurs locaux.

L'unité (MM₁) est très peu aménagée et très peu altérée. Des zones d'érosions et de dépôts sont observées ; leurs présences attestent d'un milieu dynamique.

Figure 10 : Morge de Miribel et confluence avec le Guiers (rive gauche du Guiers)

« Environ 300 m après la confluence entre le Guiers Vif et le Guiers Mort, le Guiers conflue avec la Morge de Miribel au sein d'une zone boisée identifiée comme zone humide. La confluence a été placée en espace alluvial à restaurer (EABFR). En rive droite, le Guiers longe la zone d'activités de Hauterives aux Echelles. Afin de protéger ces enjeux importants, l'espace de bon fonctionnement du Guiers reste limité au seul lit mineur actuel du Guiers, mais il pourrait faire l'objet d'une étude plus précise dans le cadre de la protection de la zone d'activités contre les inondations (nb : projet actuel du SIAGA inscrit au Contrat de Rivière). Du Billard jusqu'au pont du Curé, la rivière traverse une zone agricole, la ripisylve y est réduite à un mince cordon de végétation. Le cours d'eau ne dispose donc pas sur ce linéaire de véritables annexes hydrauliques notamment pour la dissipation des écoulements en crues. Afin d'améliorer ces fonctionnalités, une bande d'environ 80 m de large en rive droite du cours d'eau a été délimitée en tant qu'espace de bon fonctionnement. Du pont du Curé jusqu'au gorges de Chailles, le Guiers traverse une plaine agricole ouverte. La rivière est fortement contrainte par de nombreuses protections de berges et digues notamment en rive droite. Le secteur a également subi des extractions d'alluvions par le passé. L'espace alluvial de bon fonctionnement (EABF) est ici large d'environ 200m et correspond à la mise à disposition du cours d'eau de zones d'expansion des crues. Par ailleurs, une zone boisée en rive droite (aval STEP) a été placée en espace à restaurer (EABFR) afin de réactiver la connectivité latérale sur ce secteur. »

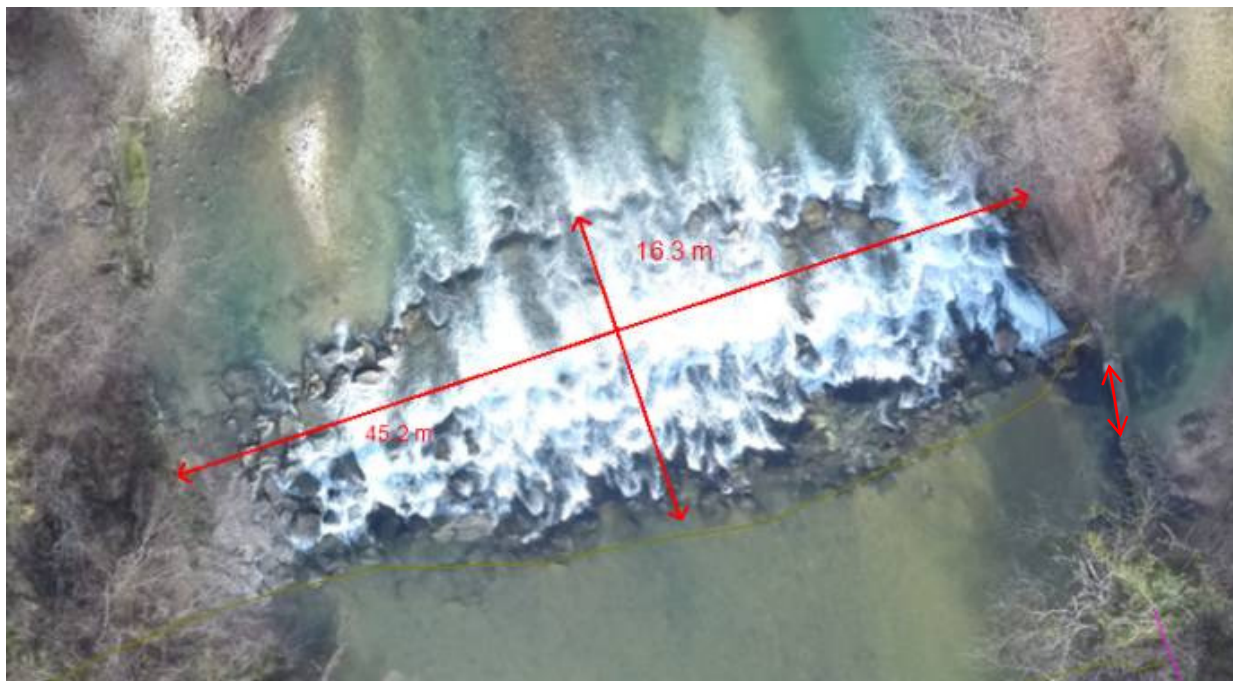
Figure 11 : Vue en plan du seuil Sibille (Photo IXALP- DRONES)

Aujourd'hui, le seuil et le canal Sibille sont privés ; le droit d'eau appartient à la SCI du BEAL (l'entreprise CLIPSOL, occupe le site au titre de locataire de la SCI, d'où parfois la dénomination : canal du Béal ou canal "CLIPSOL"). Pour rappel, il appartient aux propriétaires de le rendre franchissable. C'est une obligation réglementaire. Le droit d'eau rattaché à l'ouvrage devra donc d'être préservé ou modifié (rachat ou acceptation par le propriétaire).

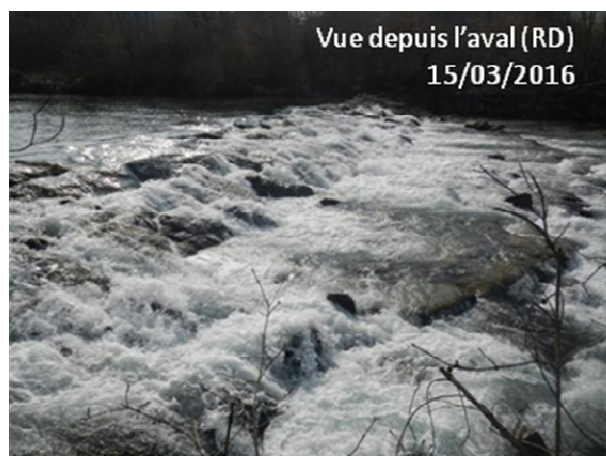
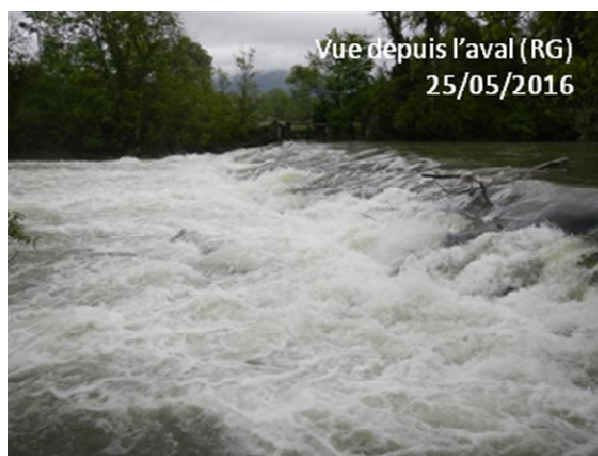
Figure 12 : Le seuil Sibille sur le Guiers aux Echelles

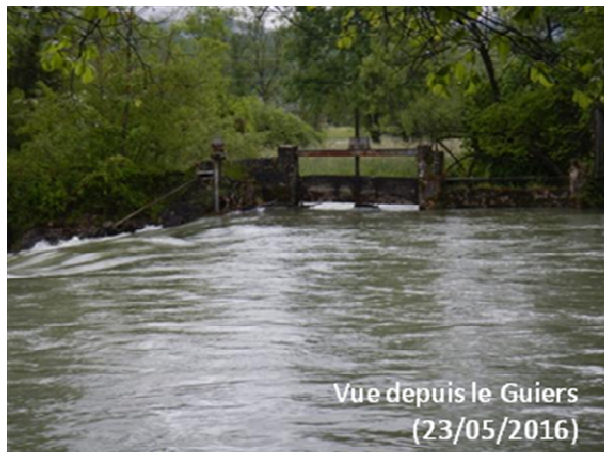
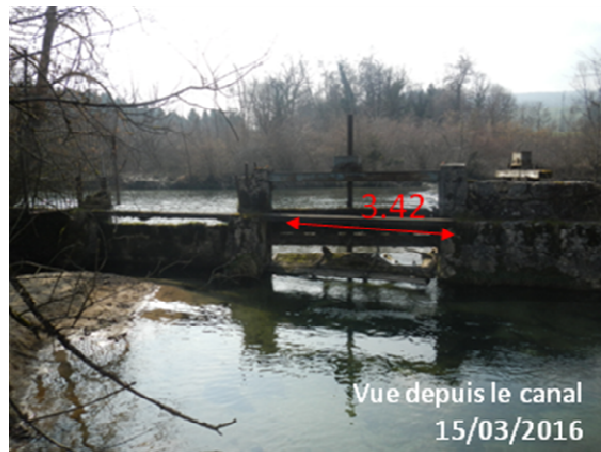
Prise d'eau Canal	Canal du seuil Sibille
Fond : 372.83 m	Longueur du Canal = 488.5 m + 87 m
Largeur : 3.42 m	Longueur du TCC = 560 m
	Seuils (dont deux vannes)

Figure 13 : La prise d'eau du seuil Sibille sur le Guiers aux Echelles

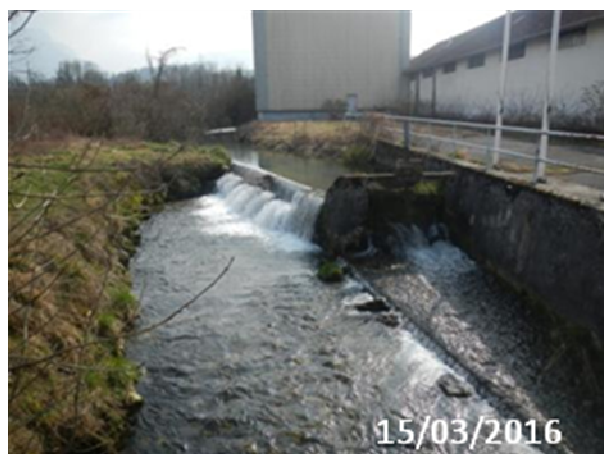
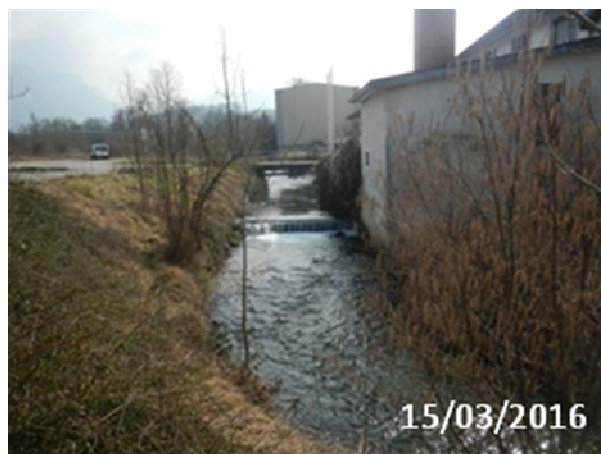
Le canal est lui-même aménagé avec 2 seuils équipés de vanne et 1 seuil simple.

Figure 15 : Aménagements sur le canal

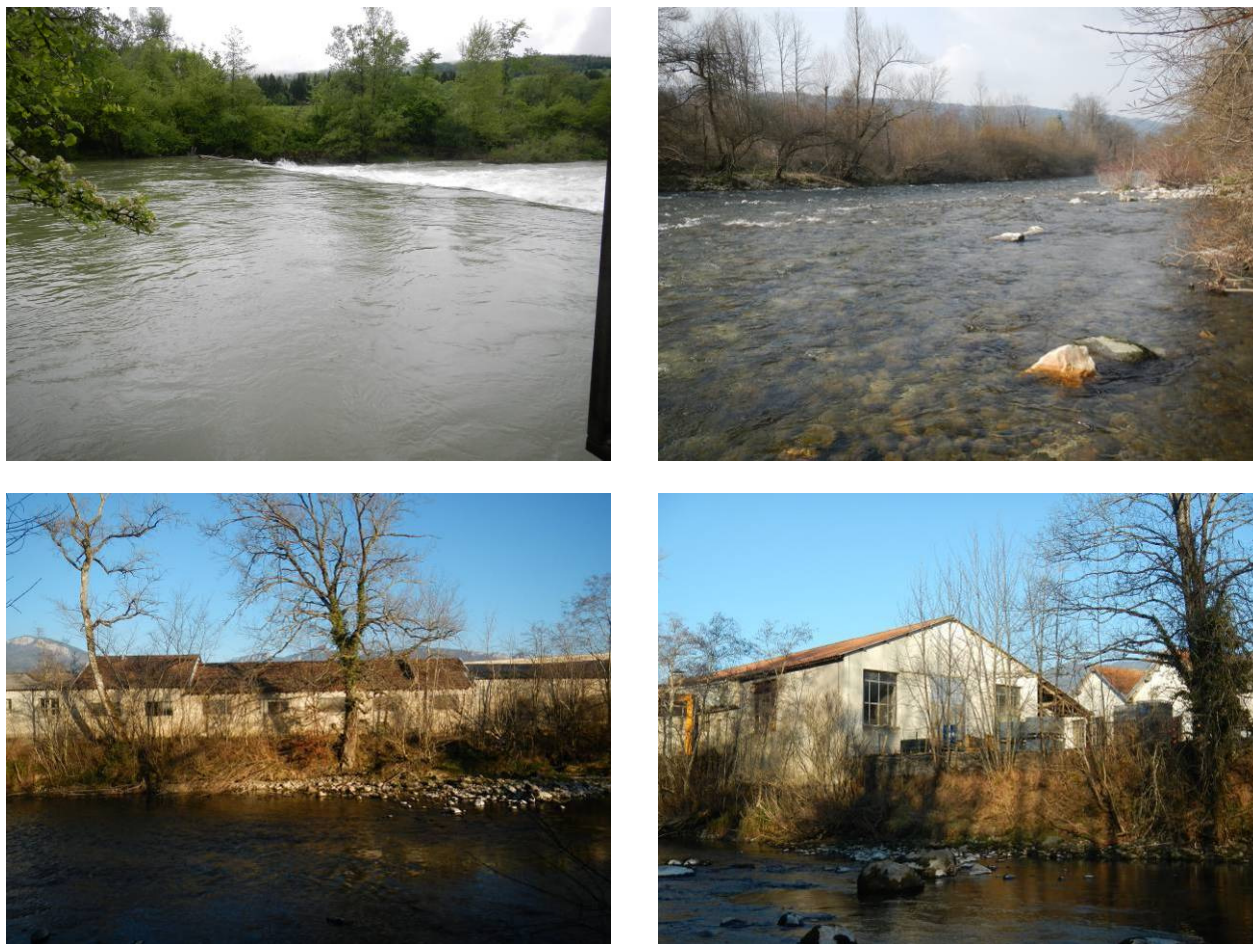
Les enjeux hydrauliques sont relativement forts avec la présence de la ZA de Hauterives sur les Echelles en rive droite. Des points bas ont été identifiés entre les bâtiments lors de visite de terrain en décembre 2016 (sans végétation).

Figure 18 : Zone boisée en RG et Enjeux en RD (bâtiments de la ZA de Hauterives)

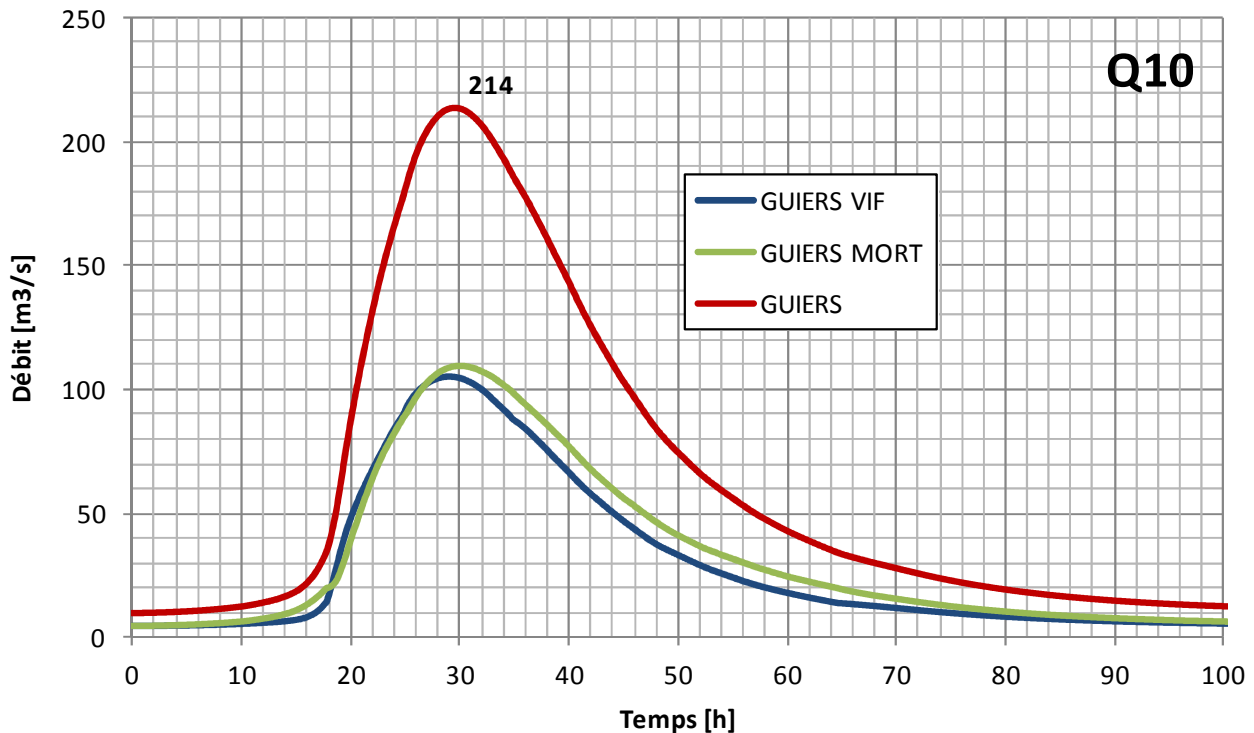
Figure 20 : Hydrogrammes de crue retenus (Q10)

* Différence entre les deux hydrogrammes

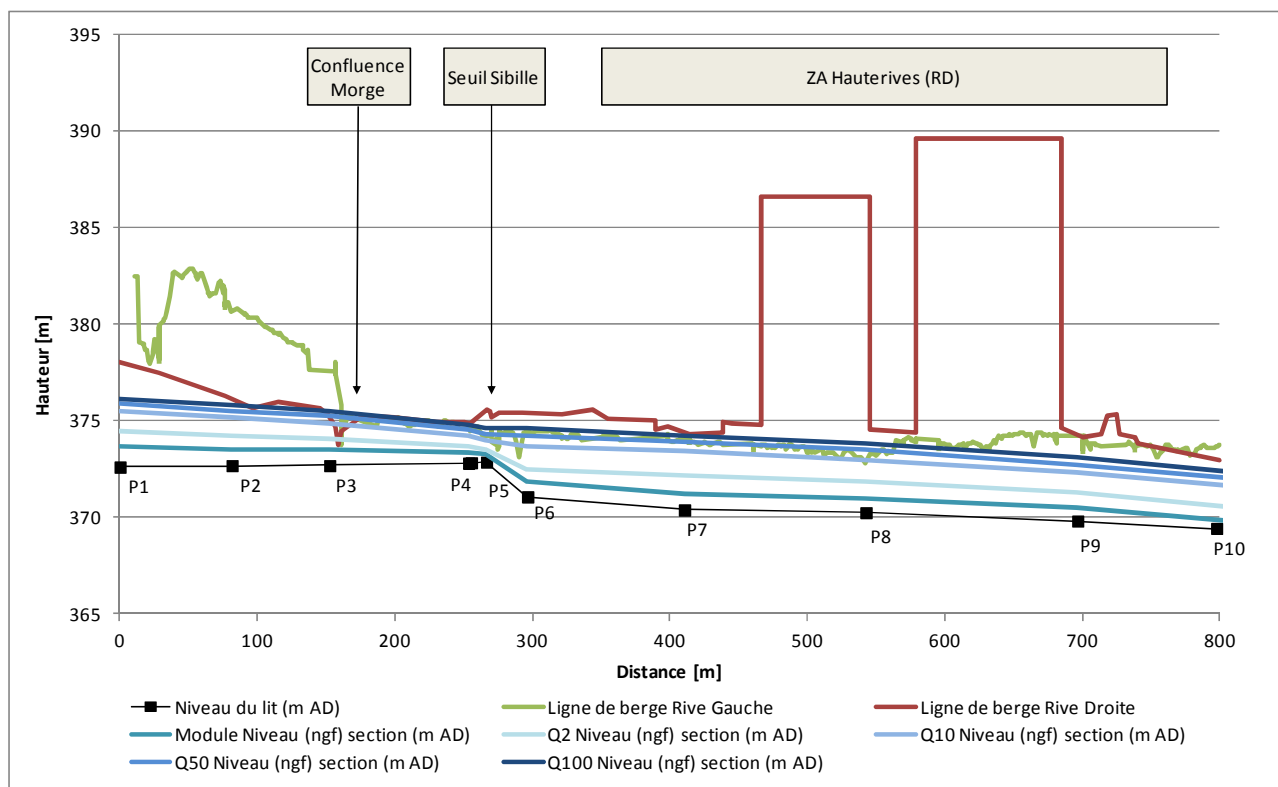
Figure 26 : Ligne d'eau pour le module, Q2, Q10, Q50 et Q100 sur le secteur d'étude

Profil Amont	Profil Aval	Pente TN (%)	Pente Ligne d'eau (%)			
				Module	Q2	Q10	Q100
TRONCON 1	P1	P2	-0,08%	0,1%	0,2%	0,4%	0,4%
TRONCON 2	P2	P3	0,00%	0,1%	0,2%	0,4%	0,4%
TRONCON 3	P3	P4	-0,12%	0,2%	0,4%	0,6%	0,7%
TRONCON 4	P4	P5	-0,42%	0,7%	1,4%	1,8%	1,3%
TRONCON 5	P5	P6	5,78%	4,4%	3,2%	0,9%	0,2%
TRONCON 6	P6	P7	0,60%	0,5%	0,3%	0,2%	0,3%
TRONCON 7	P7	P8	0,11%	0,2%	0,2%	0,3%	0,3%
TRONCON 8	P8	P9	0,28%	0,3%	0,4%	0,4%	0,5%
TRONCON 9	P9	P10	0,47%	0,6%	0,7%	0,6%	0,6%

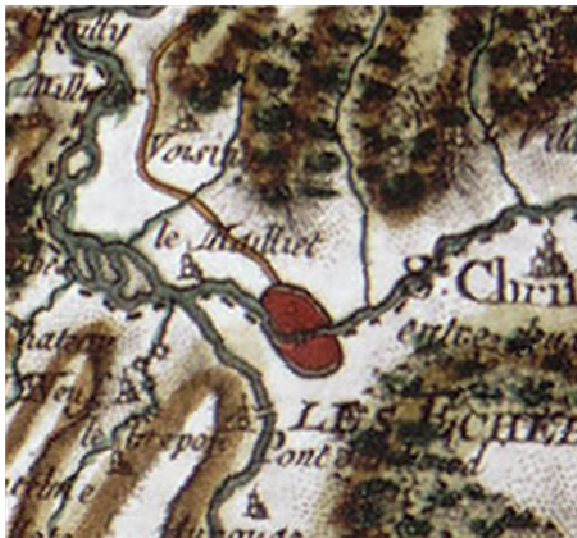
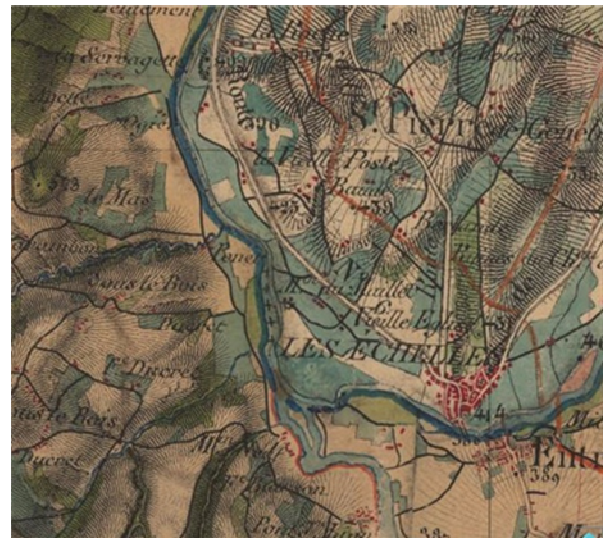
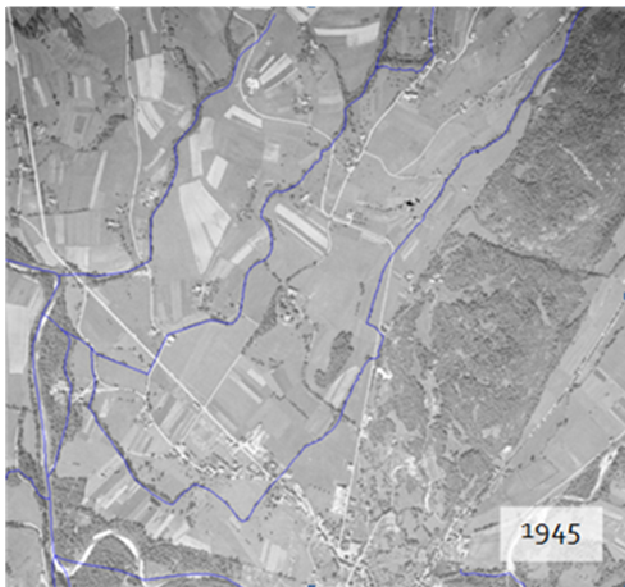
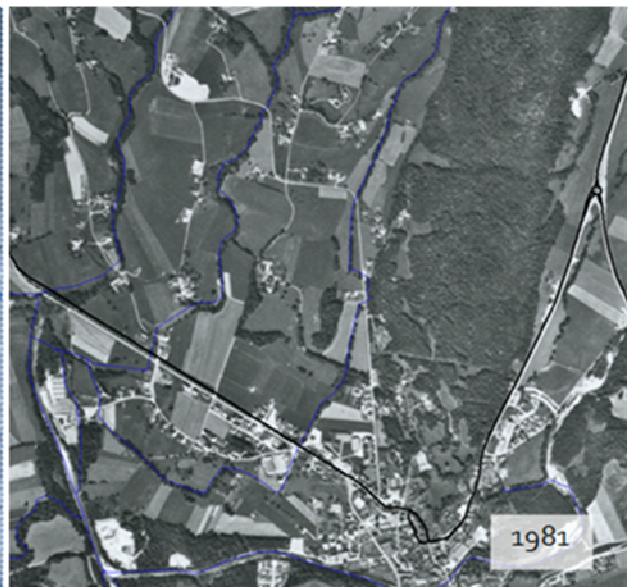
Le lit du Guiers n'a que très peu évolué au cours du dernier siècle avec un tracé relativement rectiligne depuis la confluence. On note quasiment aucune différence entre 1945 et aujourd'hui.

Présence de méandres

*Artificialisation du lit (aval confluence)
- tracé relativement rectiligne (mais pas seuil ?)*

Seuil et TCC visibles

*Coupure Méandre
(amont confluence)*

Figure 28 : Extraits d'anciennes cartes et de photos aériennes sur le secteur des Echelles

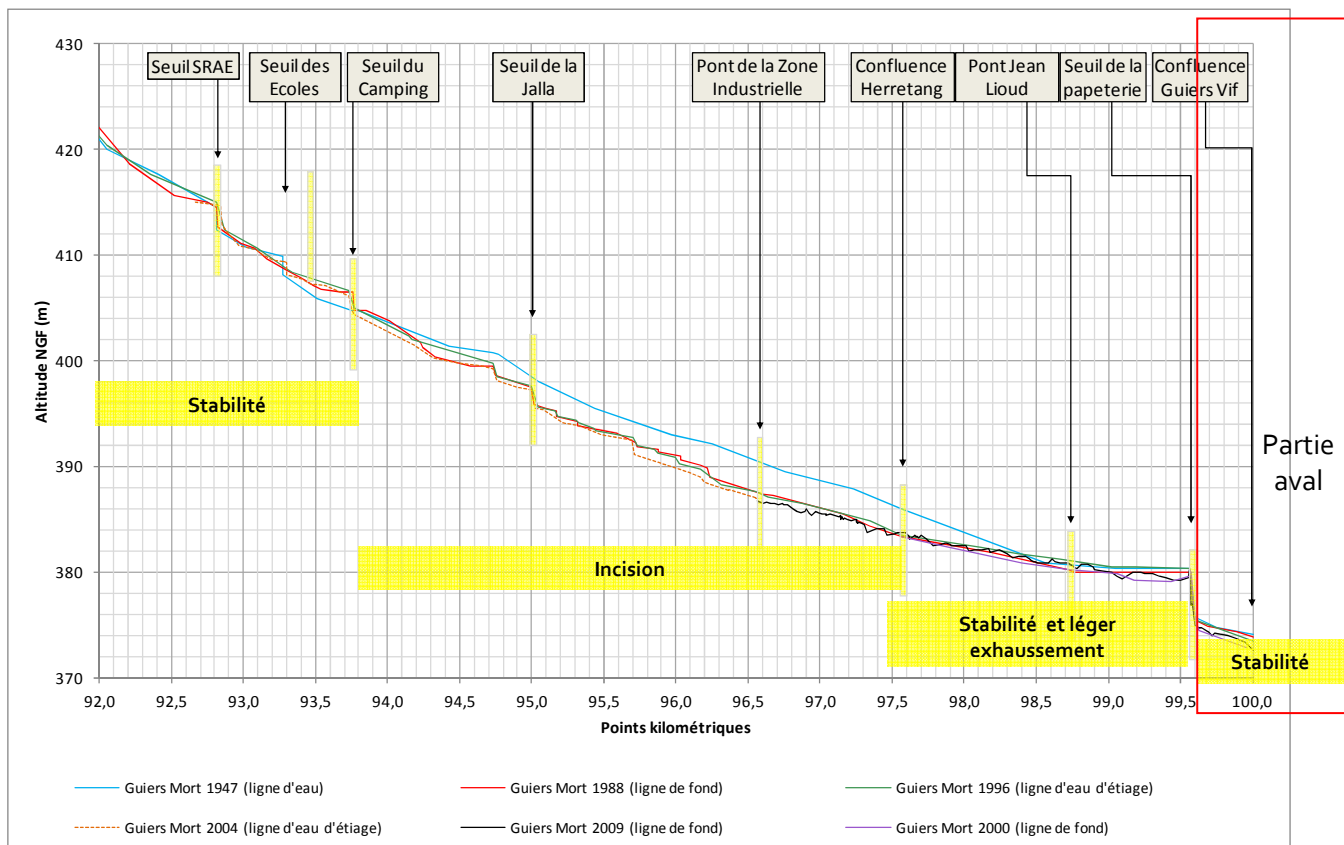
Figure 35 : Profils en long du Guiers Mort de 1947 à 2009 (BURGEAP, 2010).

- Sur le **Guiers Mort dans la partie aval**, le calage du profil en long est assuré par le barrage du Moulin Neuf qui bloque une majeure partie des matériaux grossiers érodés sur la partie amont et dont le remous solide remonte jusqu'à la confluence Merdaret - Herretang.

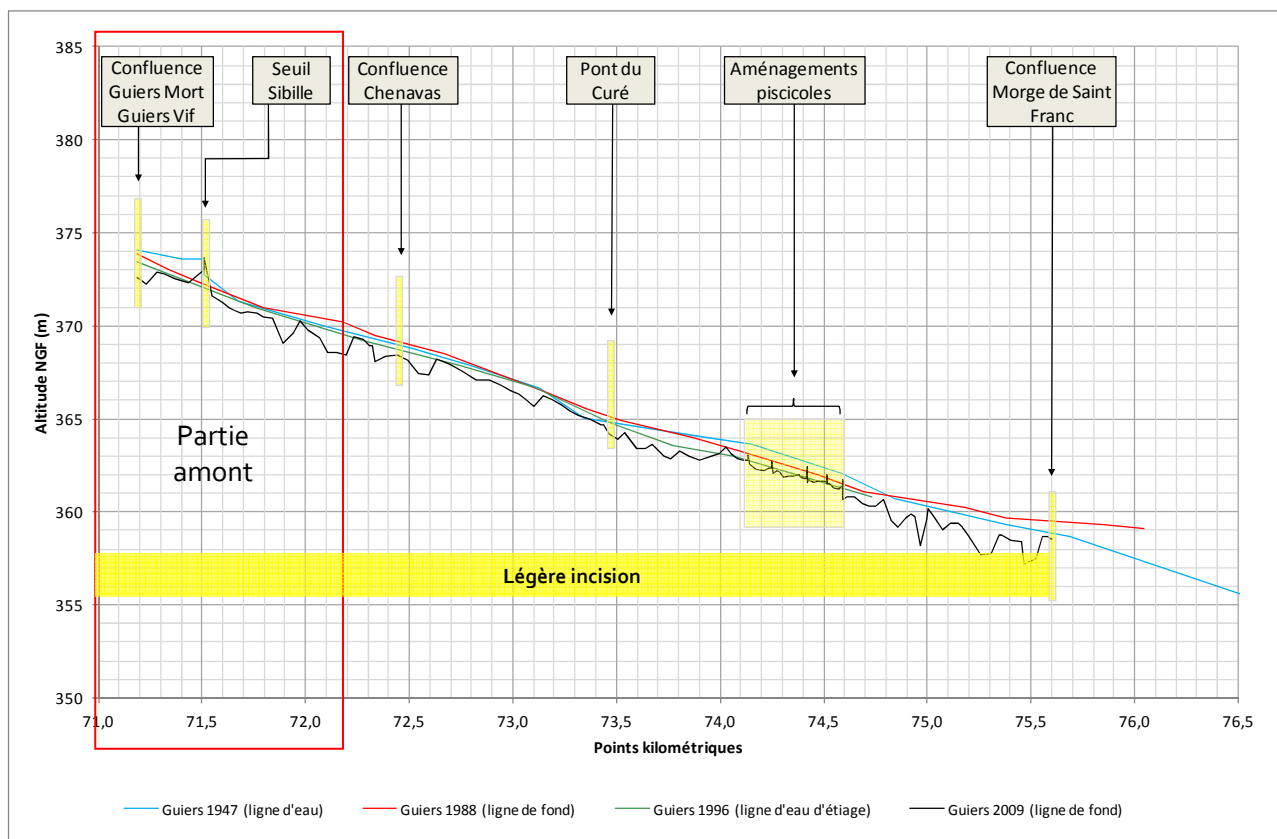
Figure 36 : Profils en long du Guiers amont (confluence Guiers Mort – Guiers Vif à Chailles) de 1947 à 2009 (BURGEAP, 2010).

- Sur le **Guiers à l'aval de la confluence Guiers Vif / Guiers Mort**, la comparaison des profils en long montre :
 - la très faible influence du seuil Sibille dans le profil en long. Il semble en effet ne pas y avoir de sédimentation dans la retenue de l'ouvrage. Cette observation serait à mettre en relation d'une part avec les faibles apports sédimentaires du Guiers Mort et d'autre part avec le fait que les quelques sédiments du Guiers Vif franchissent l'ouvrage.
 - Une incision modérée sur le Guiers entre le seuil Sibille et le pont du Curé. L'enfoncement du lit est en moyenne de 1 m entre 1988 et 2009. Cette incision explique la déconnection du Chenavas et l'apparition de lentilles argileuses à sa confluence avec le Guiers.

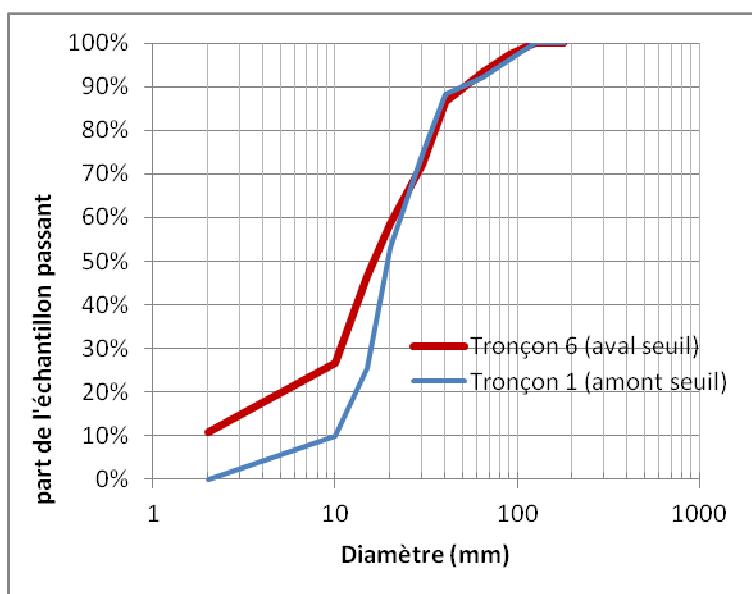
Figure 40 : Résultats des analyses granulométriques

TRONCON 1	TRONCON 6
	Amont Seuil	Aval Seuil
D30 (mm)	16	11
D50 (mm)	19	16
D90 (mm)	51	53
Dm (mm)	27	24

- Le diamètre moyen mesuré sur les deux atterrissements (Dm = 25-30 mm) n'est pas mobilisable en Q2. Les matériaux (Dm = 25-30 mm) sont mobilisés pour la Q10 quel que soit le tronçon considéré.
- La diminution à l'aval du seuil des forces tractrices et des diamètres mobilisables (liée à une pente de la ligne d'eau plus faible qu'à l'amont) peut induire des dépôts de matériaux plus grossiers (tronçon 6). Les matériaux (D90 = 51-53 mm) sont à la limite du critère de mobilité pour la Q10.

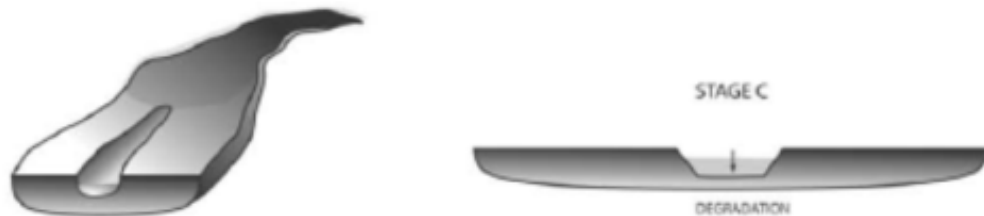
- **Reprise des protections de berge au droit du seuil.**
- Pose éventuelle d'un sabot anti affouillement en amont au pied de chaque berge pour anticiper l'enfoncement futur du fond du lit.
- Elargissement du lit rive gauche amont / aval seuil
- Eventuellement :
 - Effacement en plusieurs étapes
 - Création d'un chenal amont (cf. 5 000 m³ potentiellement relargués).

Figure 47 : Principe d'un chenal amont (source : Malavoi et Salgues, 2010)

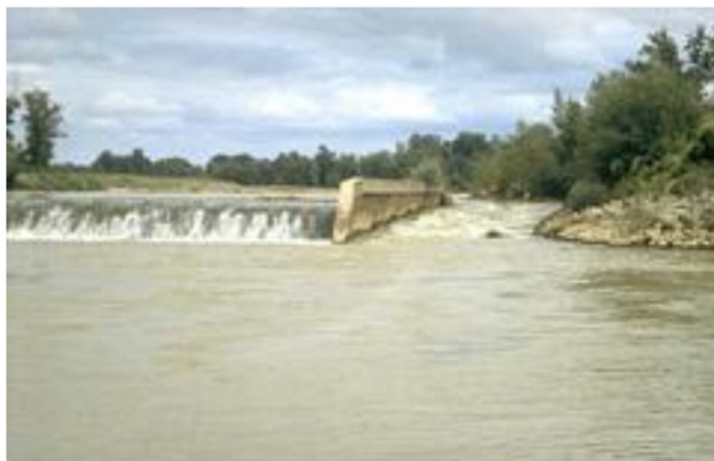
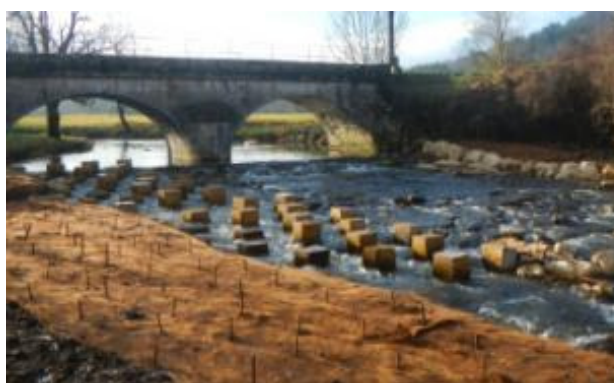
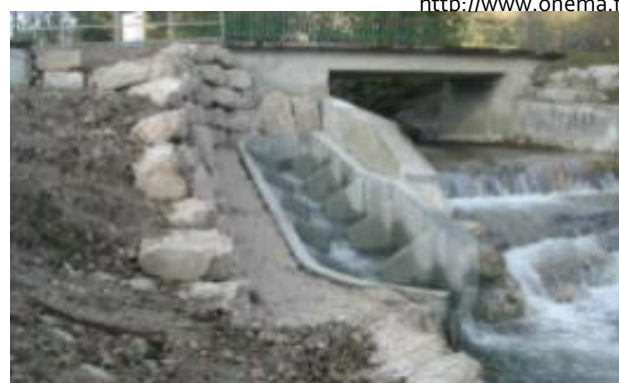
Figure 53 : Exemples d'aménagement piscicole (rampe rugueuse et passe à bassins mixte)

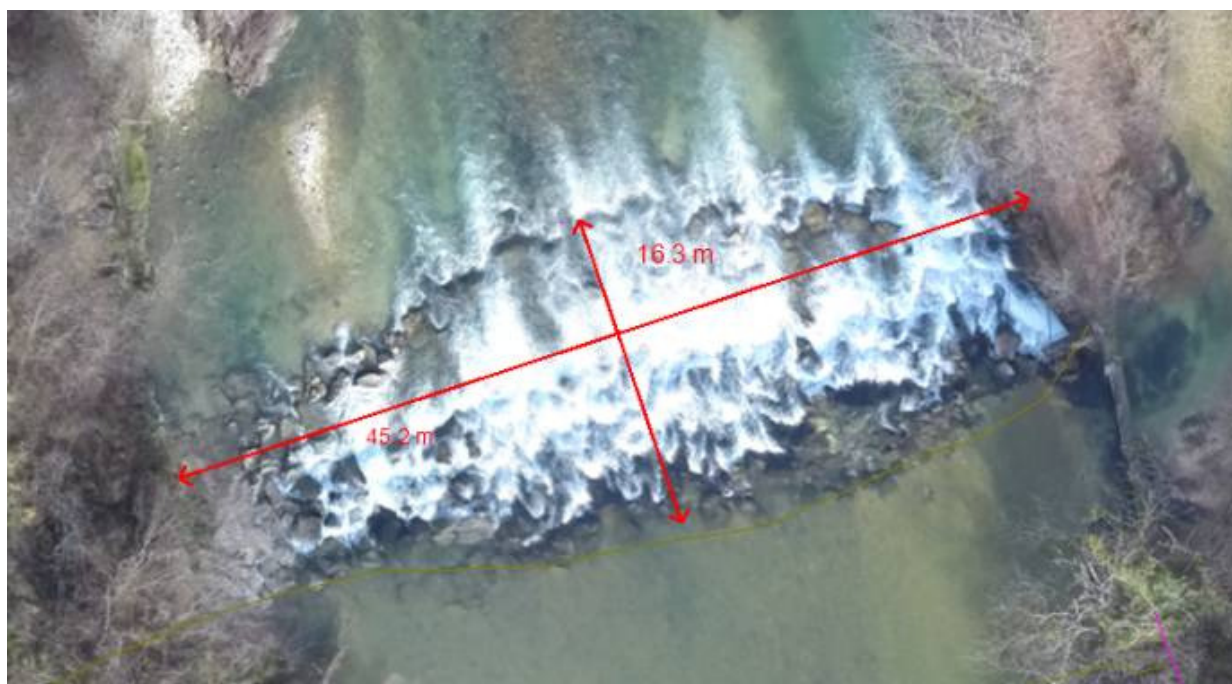
Figure 54 : Vue aérienne du seuil du canal Sibille.

Hauteur de chute d'eau: 1.3 m (*photogrammétrie 2016*).

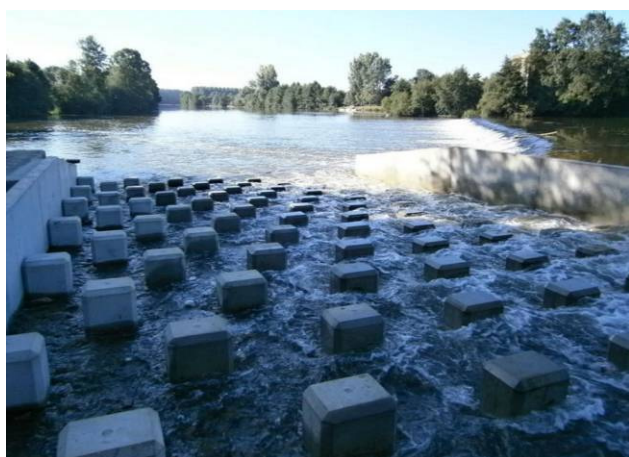
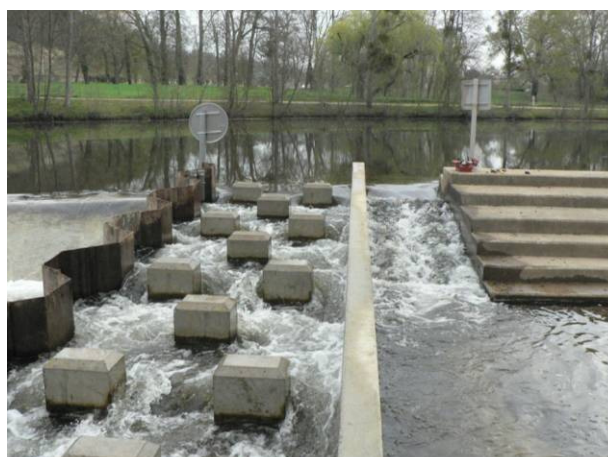
Passe à poissons à Beffes (72)

Barrage de Rhodas (24)

Photo 4. Exemples de réalisation

Ouvrage de franchissement	Rampe à plots régulièrement répartis
Type	Plots en béton armé, à <u>faces planes</u>
Localisation / emprise	Rive droite depuis la crête de seuil, conservation de l'existant sur le reste du linéaire
Largeur (m)	6
Cote point haut (mNGF)	372.06
Cote point bas (mNGF)	371.64
Longueur (m)	10.5 (hors fosse de dissipation et hors sabots d'ancrage)
Pente longitudinale (%)	4
Pente latérale (%)	4
D50 (mm) et intervalle granulométrique (mm)	Rampe (rugosité de fond) : 200 mm, [150/250] mm Pied seuil: 800 mm, [600/1000] mm

La pente de l'ouvrage doit être au maximum égale à **4 %** pour pouvoir faire passer les petites espèces. Nous avons choisi cette pente qui d'une part est adaptée à ce type de passe et d'autre part permet de limiter la longueur de l'ouvrage.

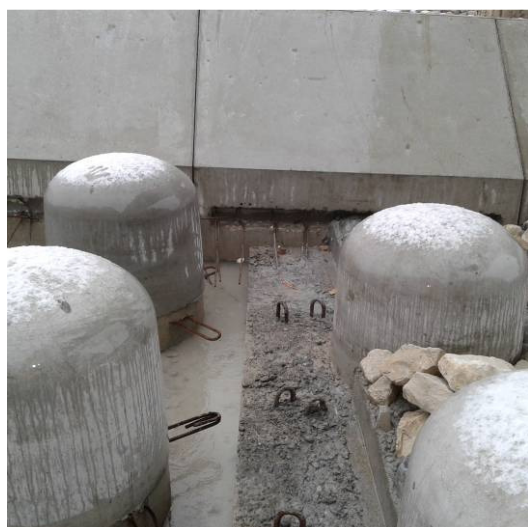
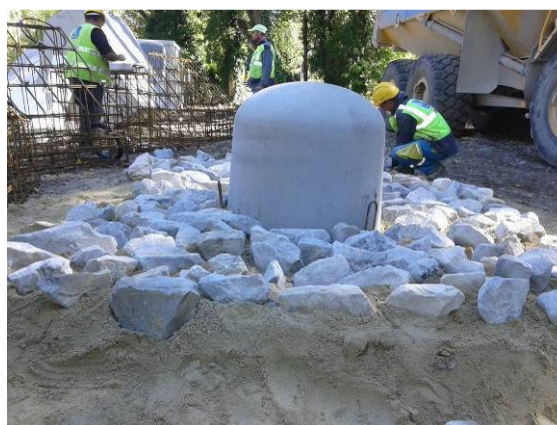
Gauche: Raccord des plots béton - fondations de l'ouvrage
 Droite: Rugosité de fond (planche d'essai)

Photo 5. Exemples de réalisation dans le lit de la Drôme, seuil du pont du Batelier, 26 (HYDRETTUDES, 2016).

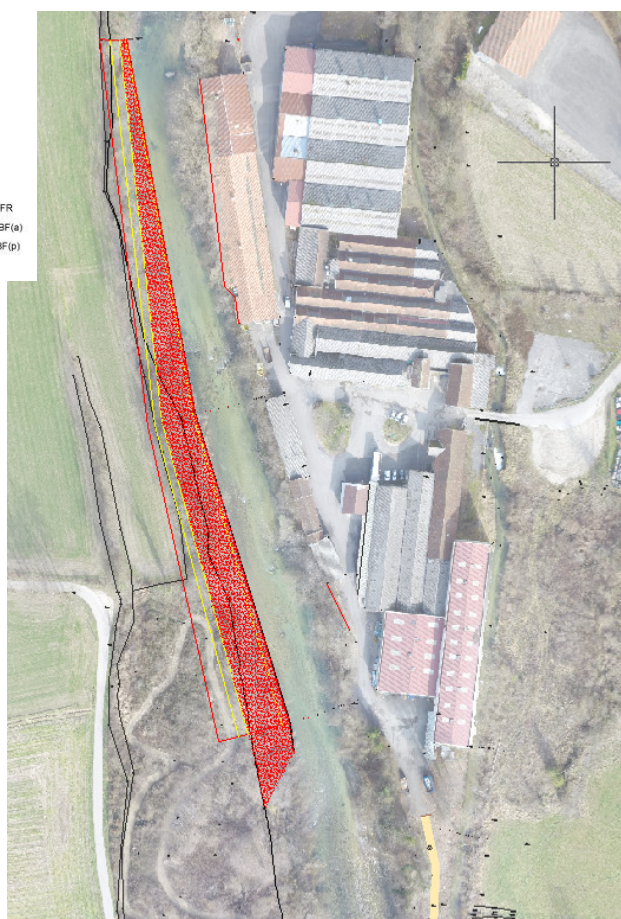
Figure 64 : Localisation de l'aménagement
