RAPPORT PHOTO TEST A LA FUMEE

Commune de Plats

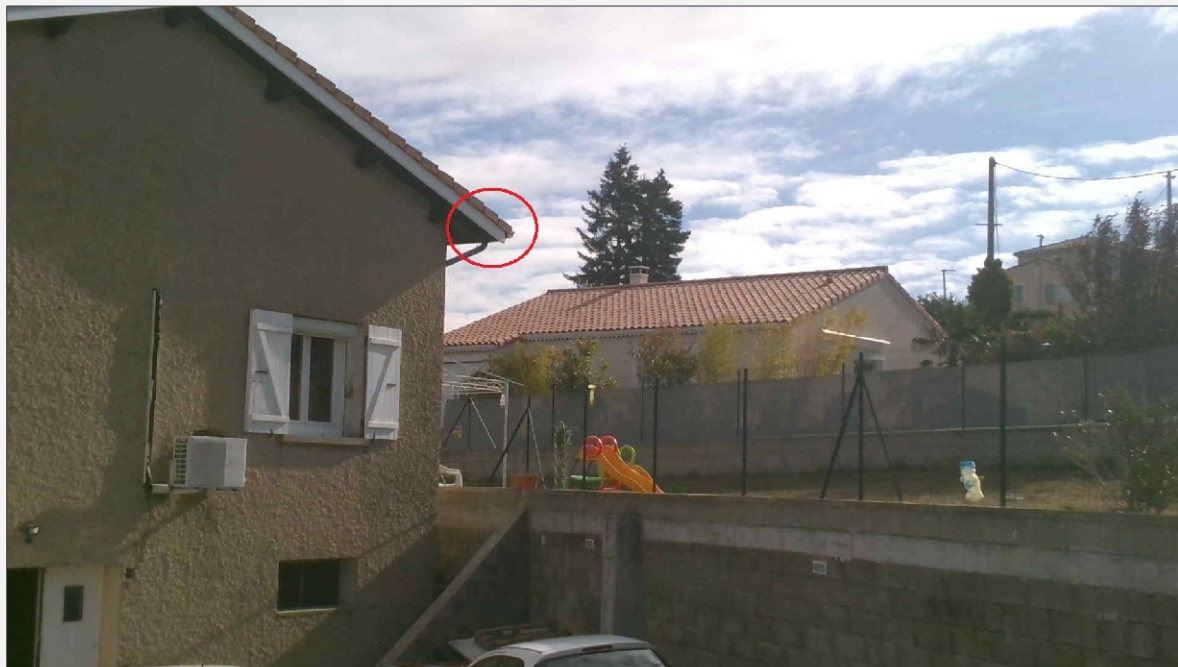
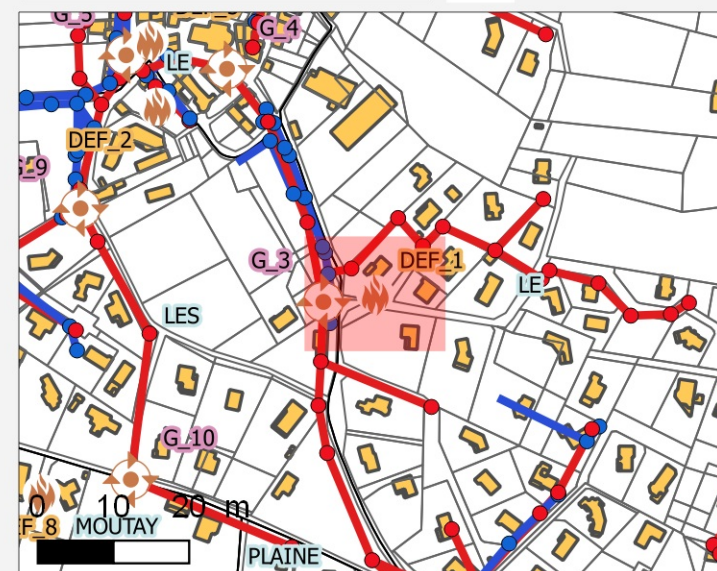
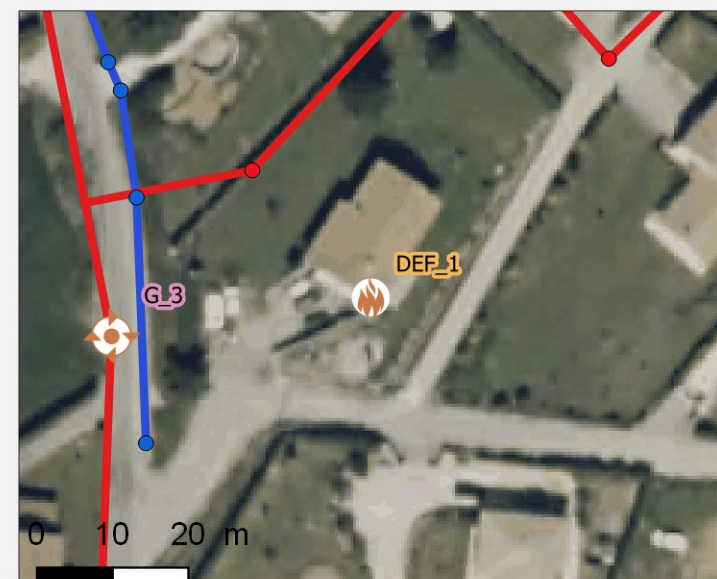
Numéro de défaut : DEF_1

CONFORME

Type sortie	Type de test	Réalisé	Confirmé	Numéro générateur	Surface active (m ²)
CHENEAU	COLORANT	OUI	NON	3	85

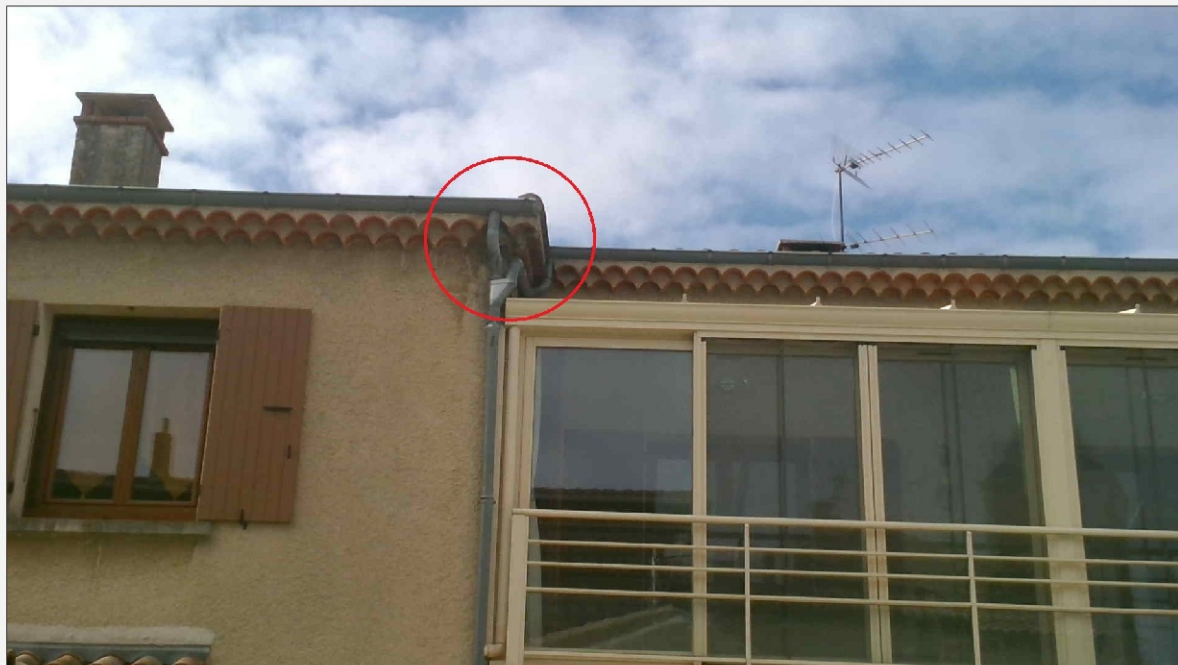
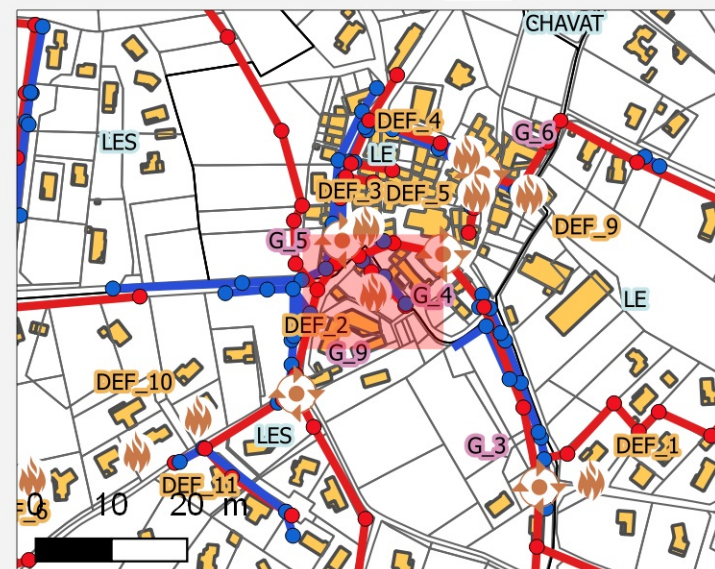
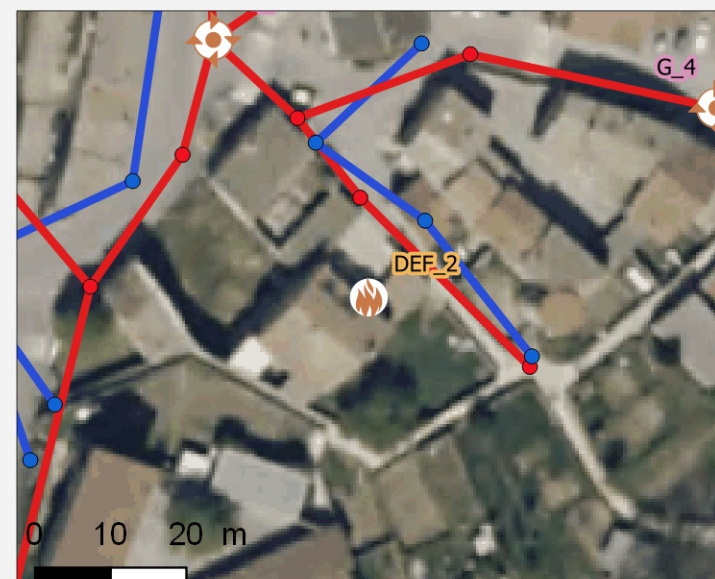
Numéro de défaut : DEF_2

CONFORME

Type sortie	Type de test	Réalisé	Confirmé	Numéro générateur	Surface active (m²)
CHENEAU	PROPIETAIRE	OUI	NON	4	90

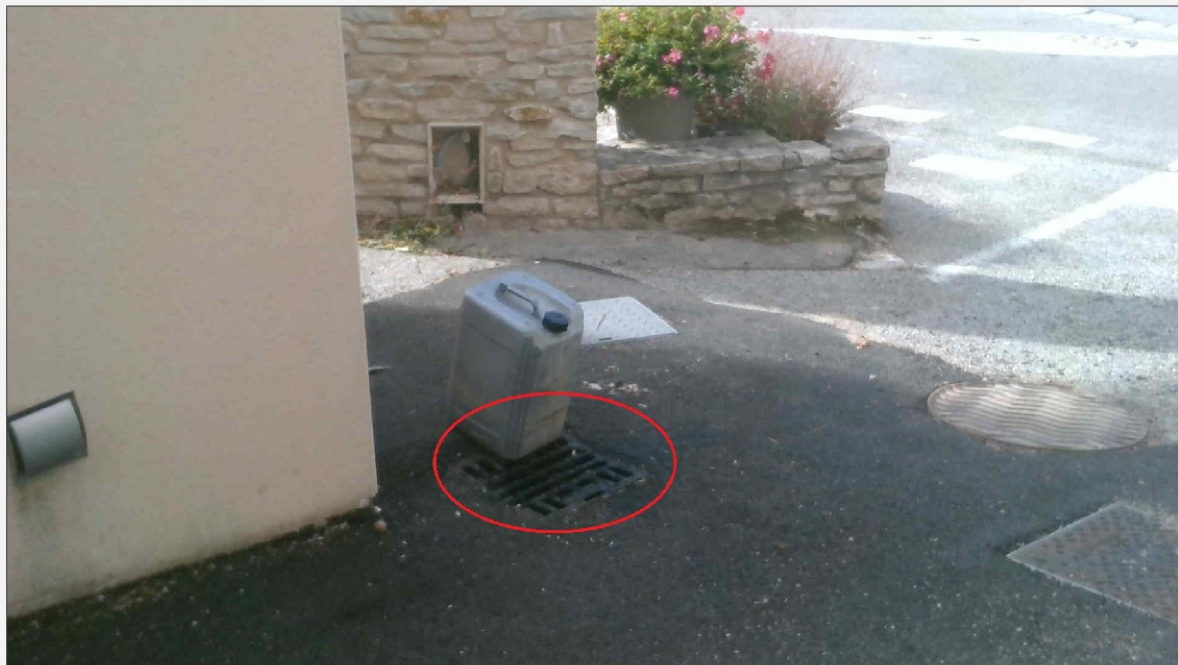
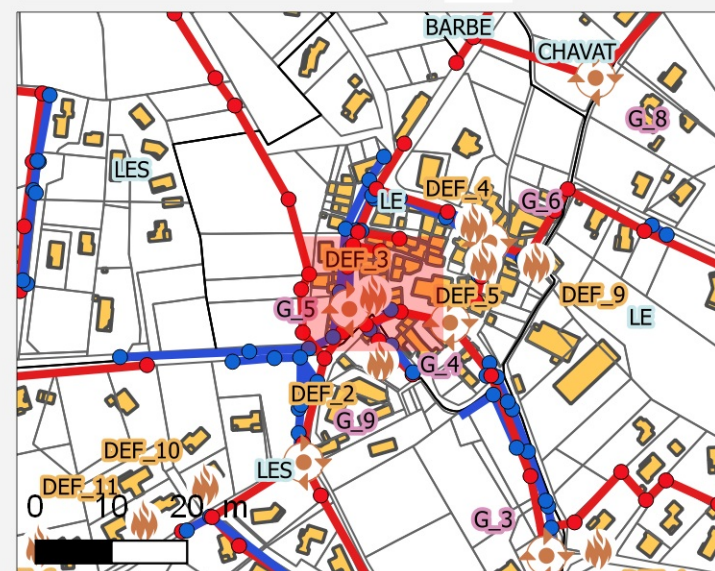
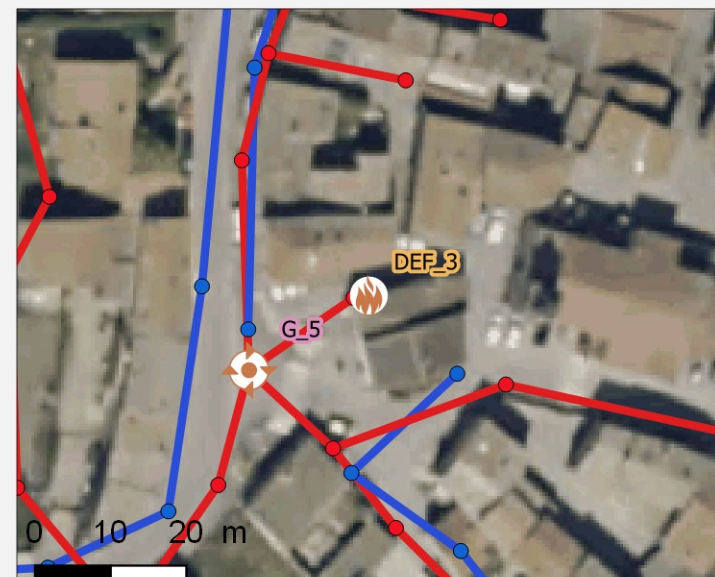
Numéro de défaut : DEF_3

NON CONFORME

Type sortie	Type de test	Réalisé	Confirmé	Numéro générateur	Surface active (m ²)
GRILLE	COLORANT	OUI	OUI	5	300

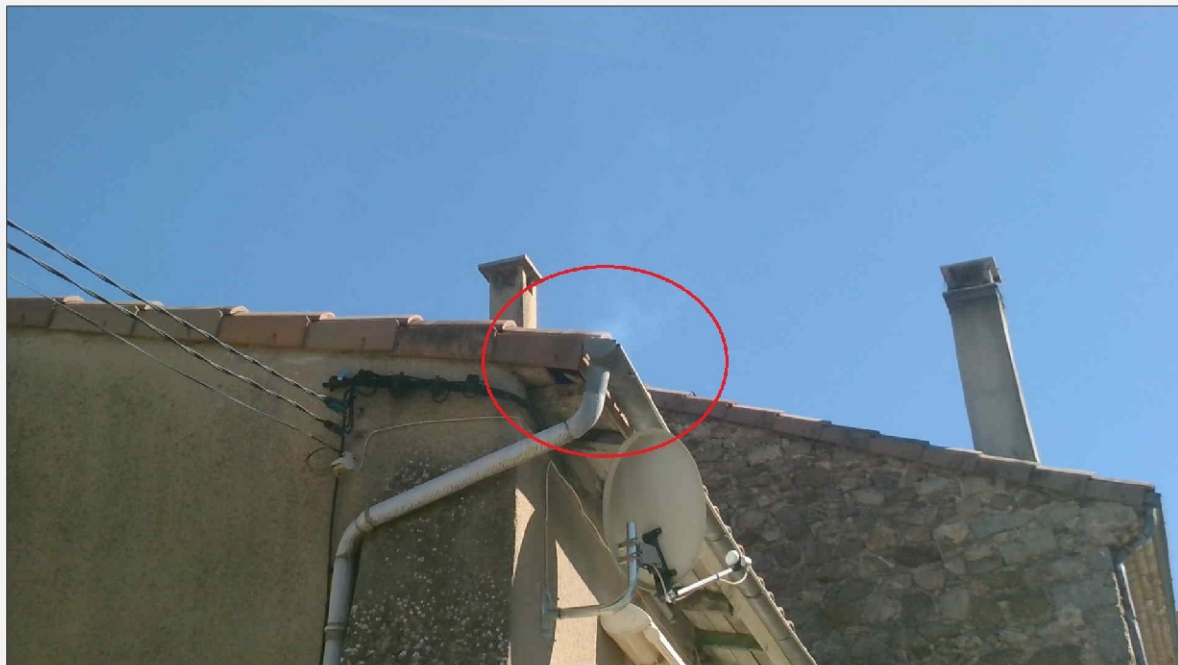
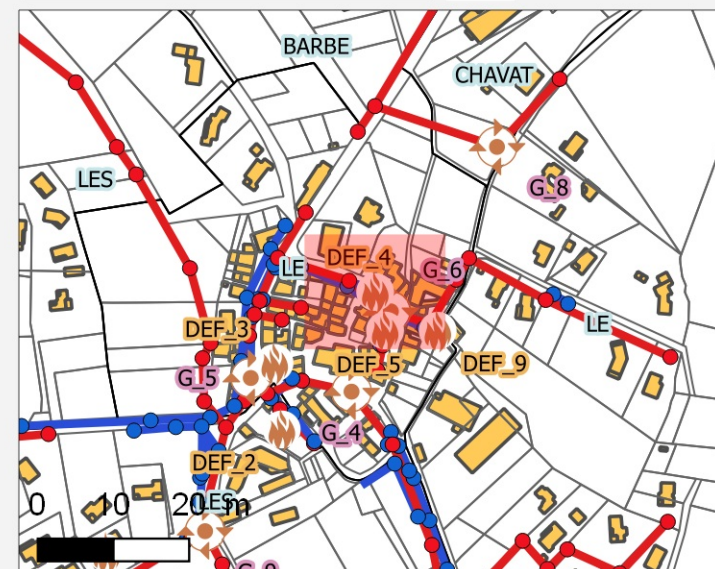
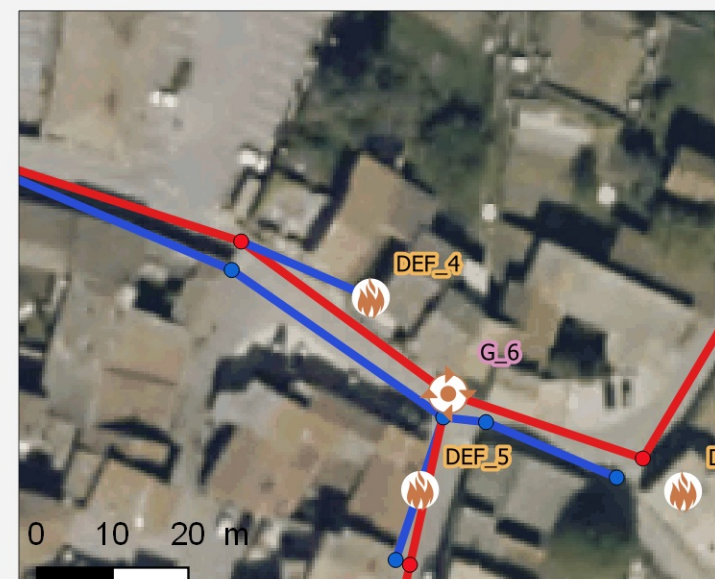
Numéro de défaut : DEF_4

NON CONFORME

Type sortie	Type de test	Réalisé	Confirmé	Numéro générateur	Surface active (m ²)
CHENEAU	COLORANT	OUI	OUI	6	45

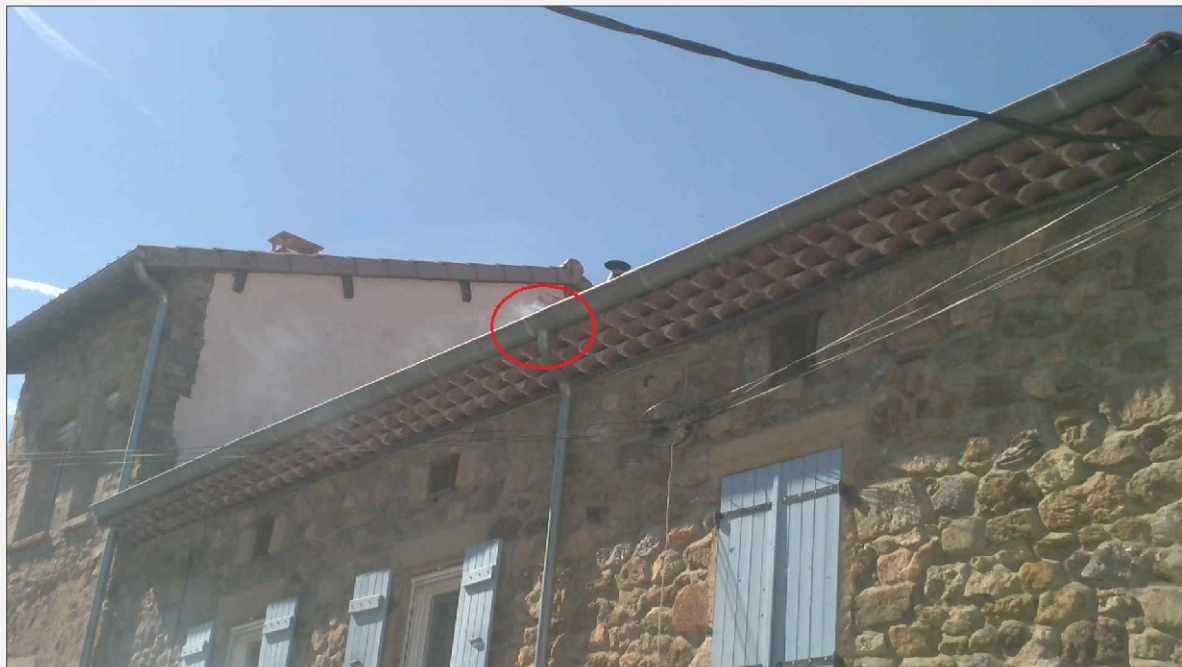
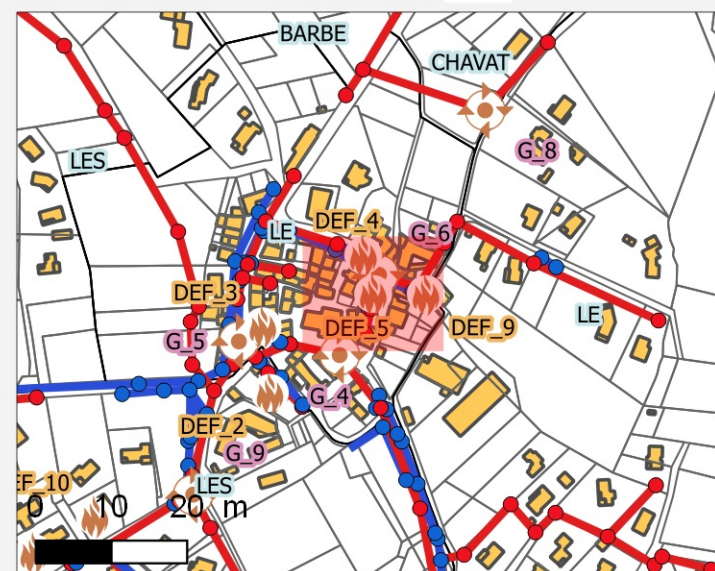
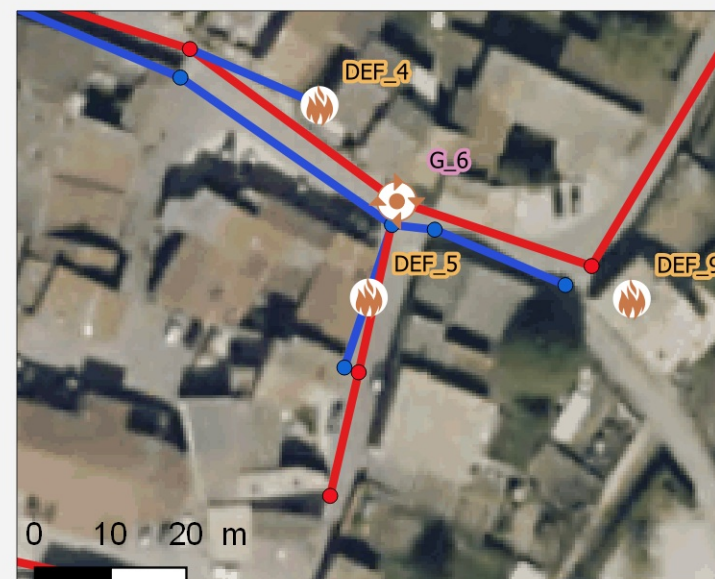
Numéro de défaut : DEF_5

CONFORME

Type sortie	Type de test	Réalisé	Confirmé	Numéro générateur	Surface active (m ²)
CHENEAU	COLORANT	OUI	NON	6	65

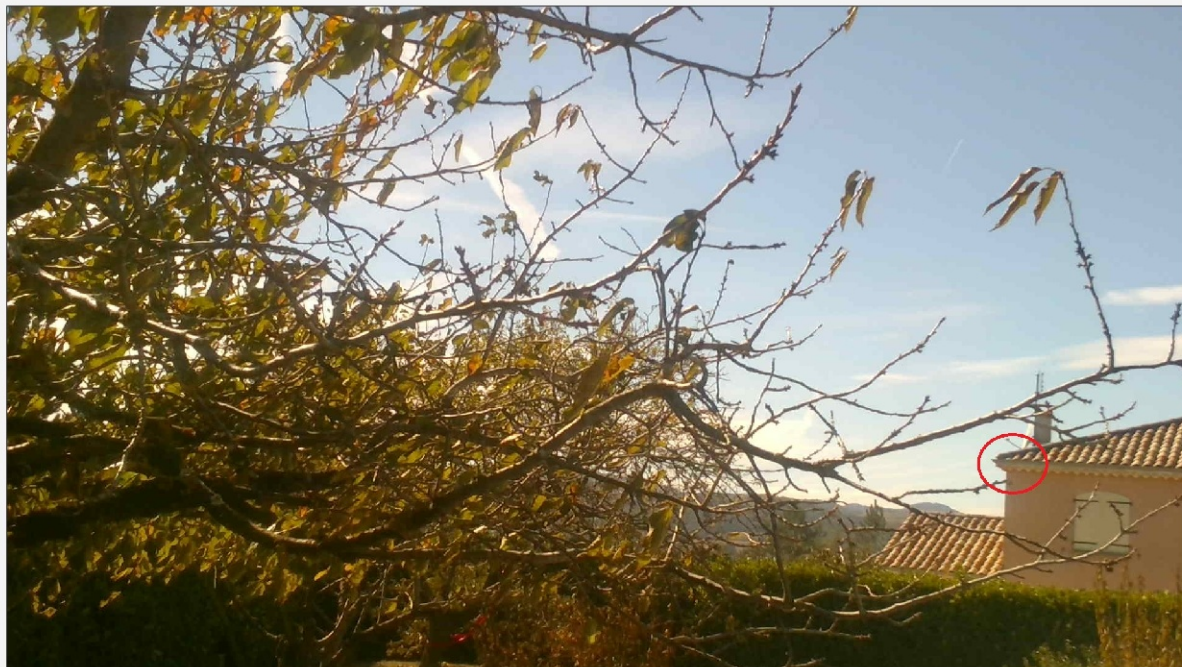
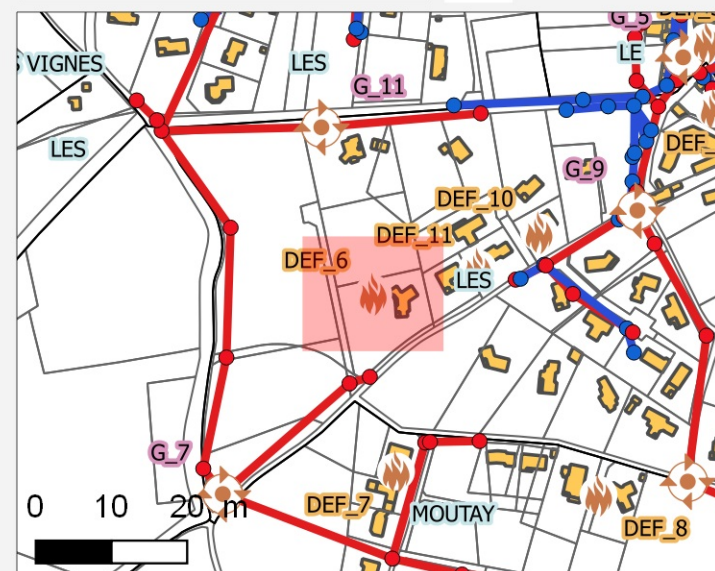
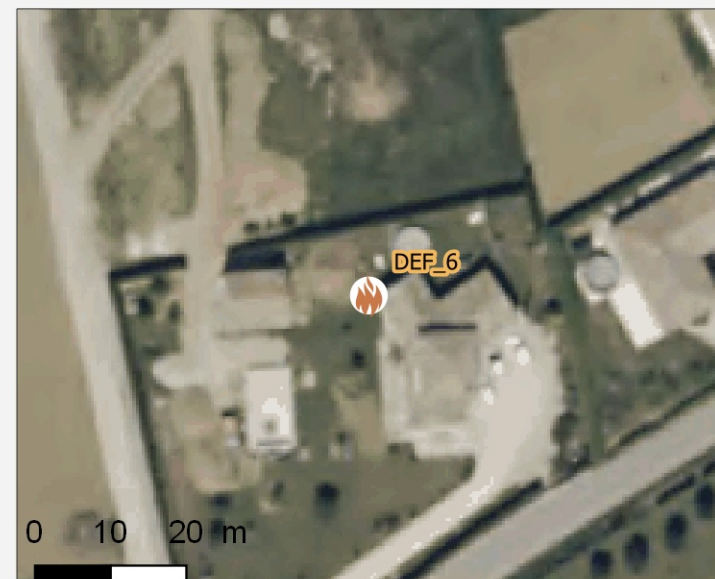
Numéro de défaut : DEF_6

A CONFIRMER

Type sortie	Type de test	Réalisé	Confirmé	Numéro générateur	Surface active (m ²)
CHENEAU		NON		7	45

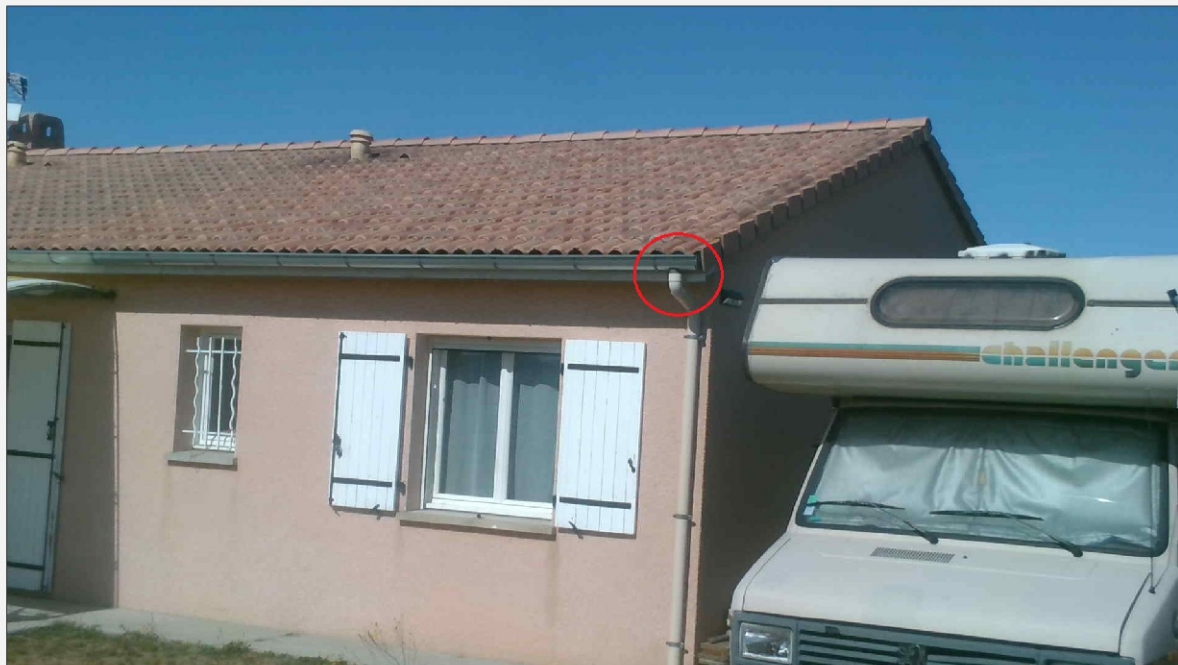
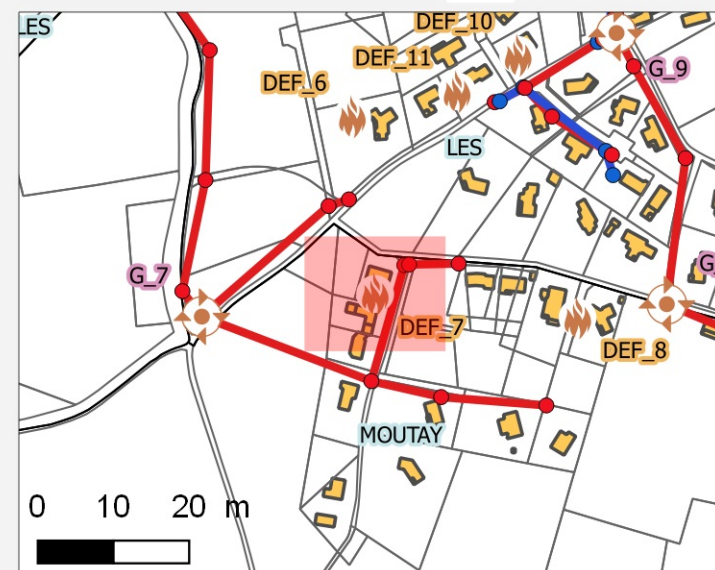
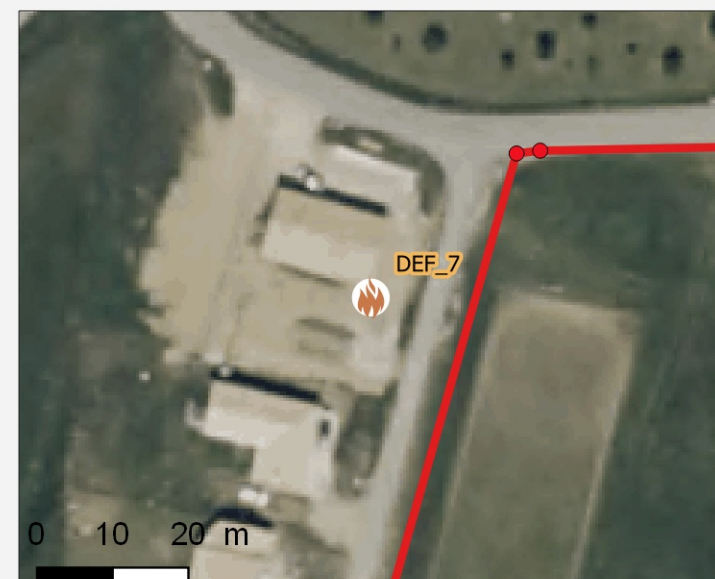
Numéro de défaut : DEF_7

A CONFIRMER

Type sortie	Type de test	Réalisé	Confirmé	Numéro générateur	Surface active (m ²)
CHENEAU		NON		7	75

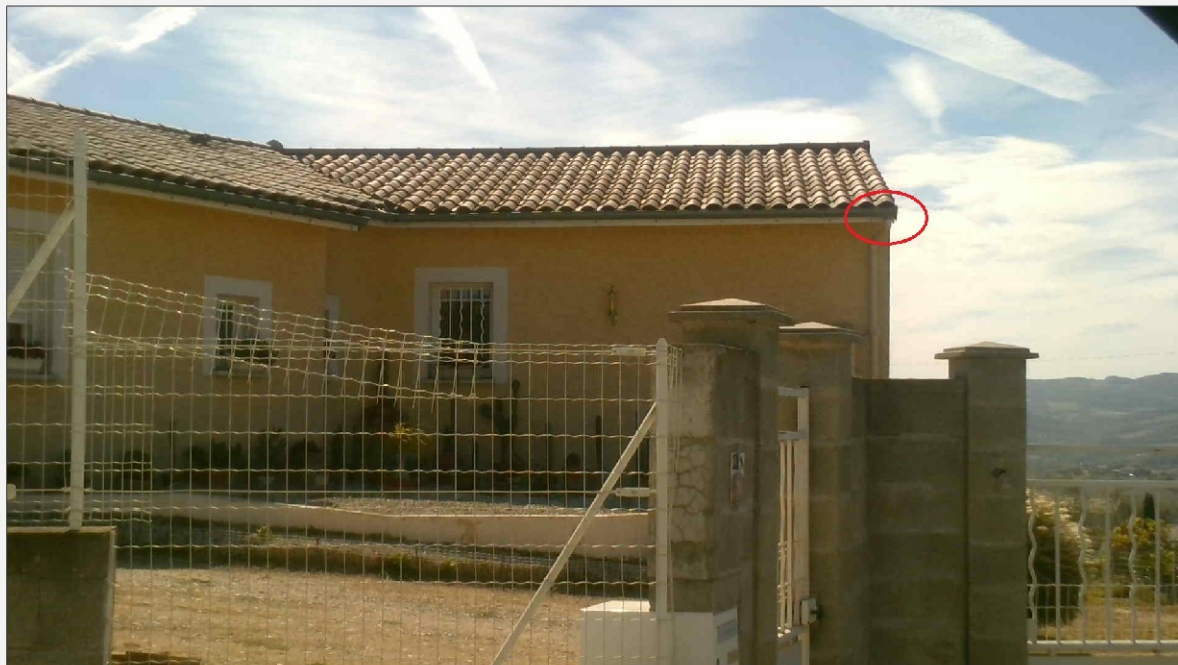
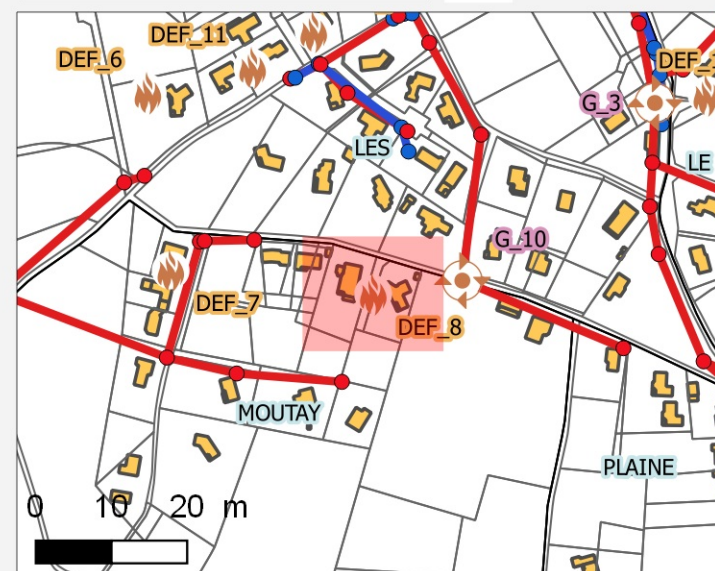
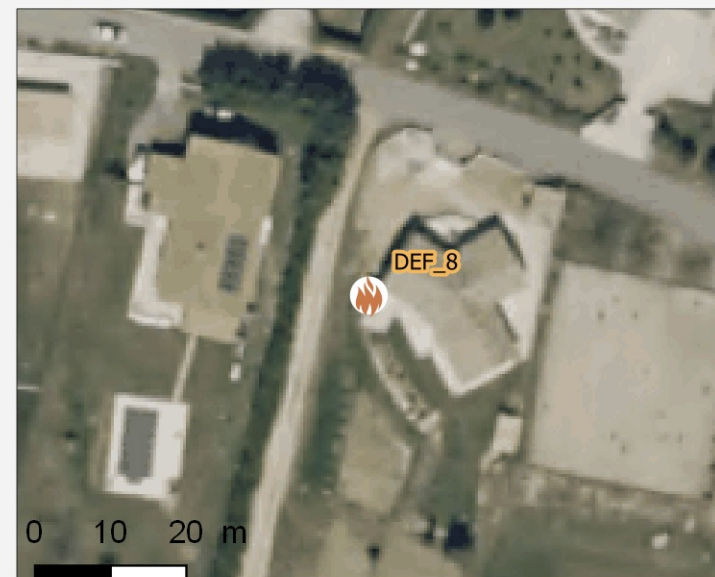
Numéro de défaut : DEF_8

A CONFIRMER

Type sortie	Type de test	Réalisé	Confirmé	Numéro générateur	Surface active (m ²)
CHENEAU		NON		7	30

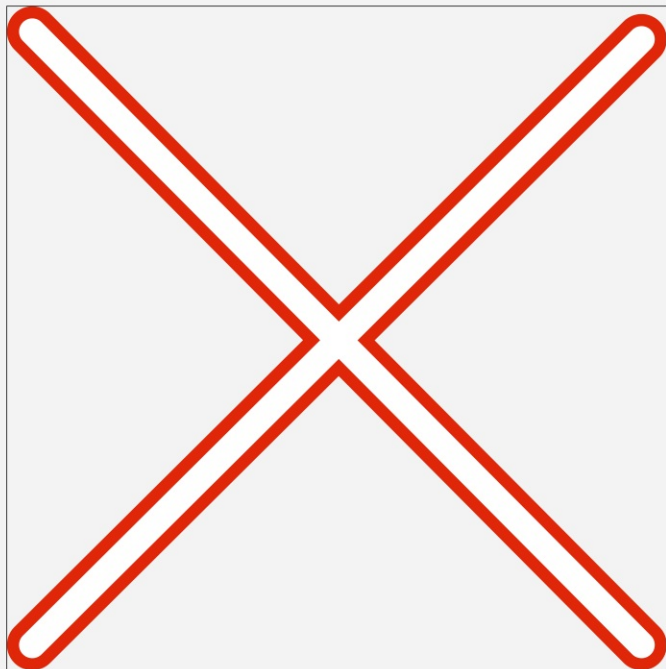
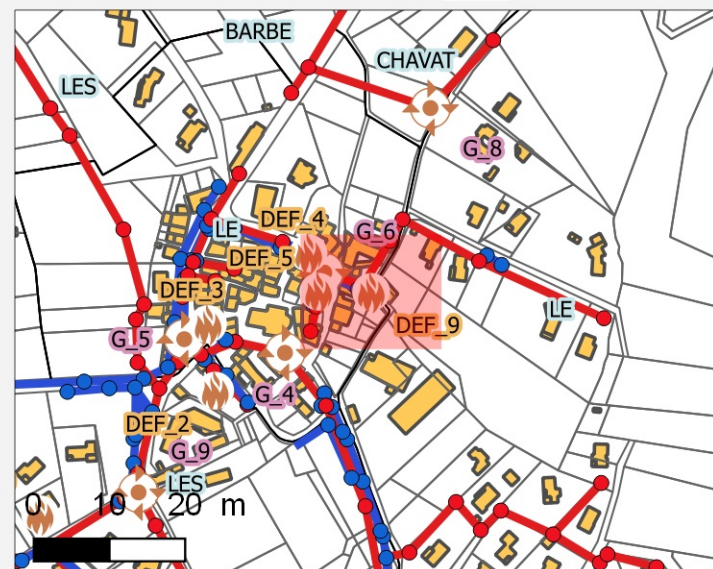
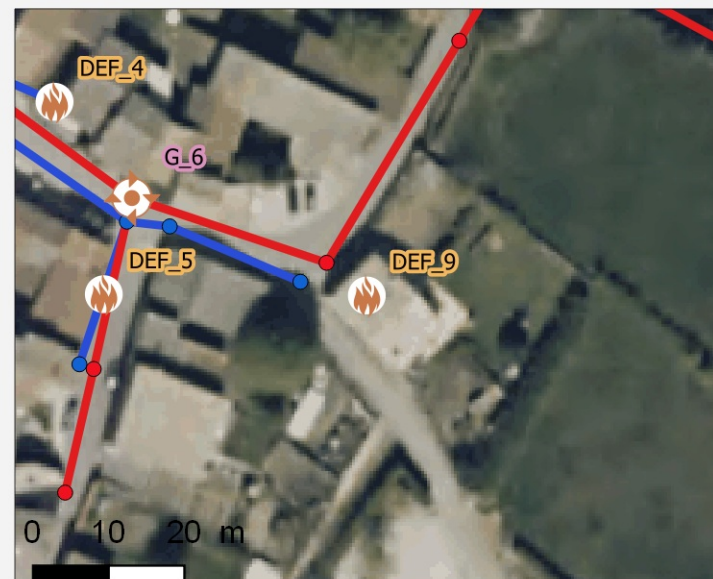
Numéro de défaut : DEF_9

NON CONFORME

Type sortie	Type de test	Réalisé	Confirmé	Numéro générateur	Surface active (m ²)
NON RENSEIGNE	PROPRIETAIRE	OUI	OUI	7

Observation : TROP PLEIN D UN PUIT

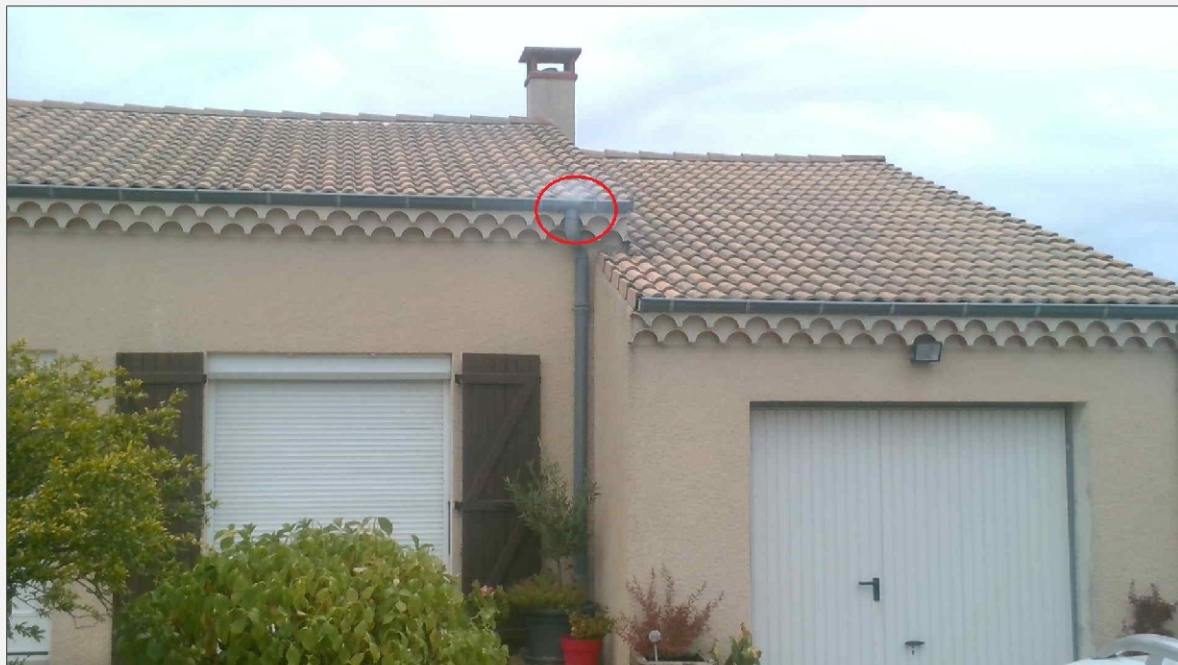
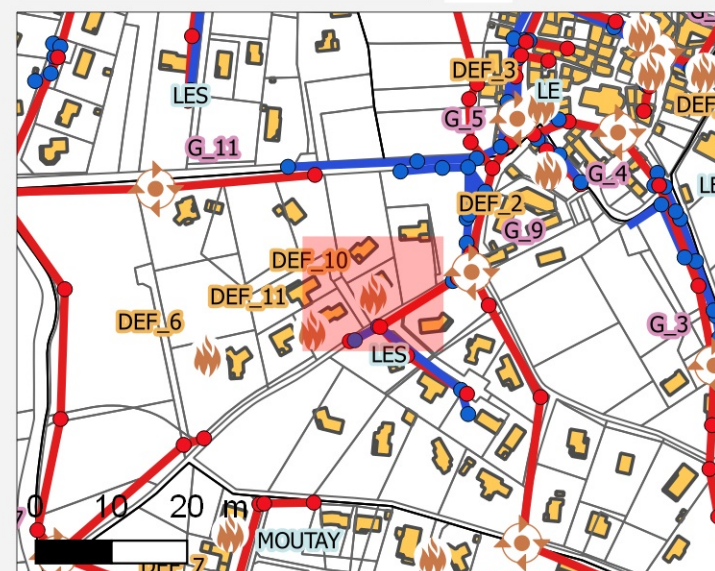
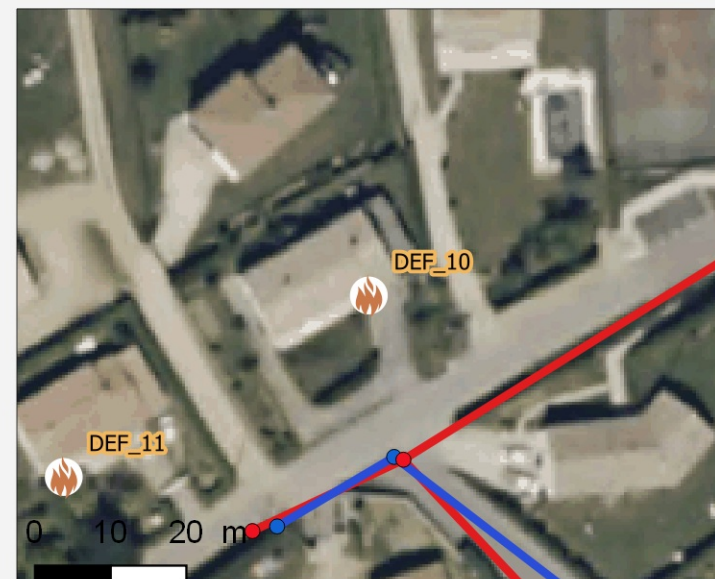
Numéro de défaut : DEF_10

NON CONFORME

Type sortie	Type de test	Réalisé	Confirmé	Numéro générateur	Surface active (m²)
CHENEAU	PROPRIETAIRE	OUI	OUI	9	80

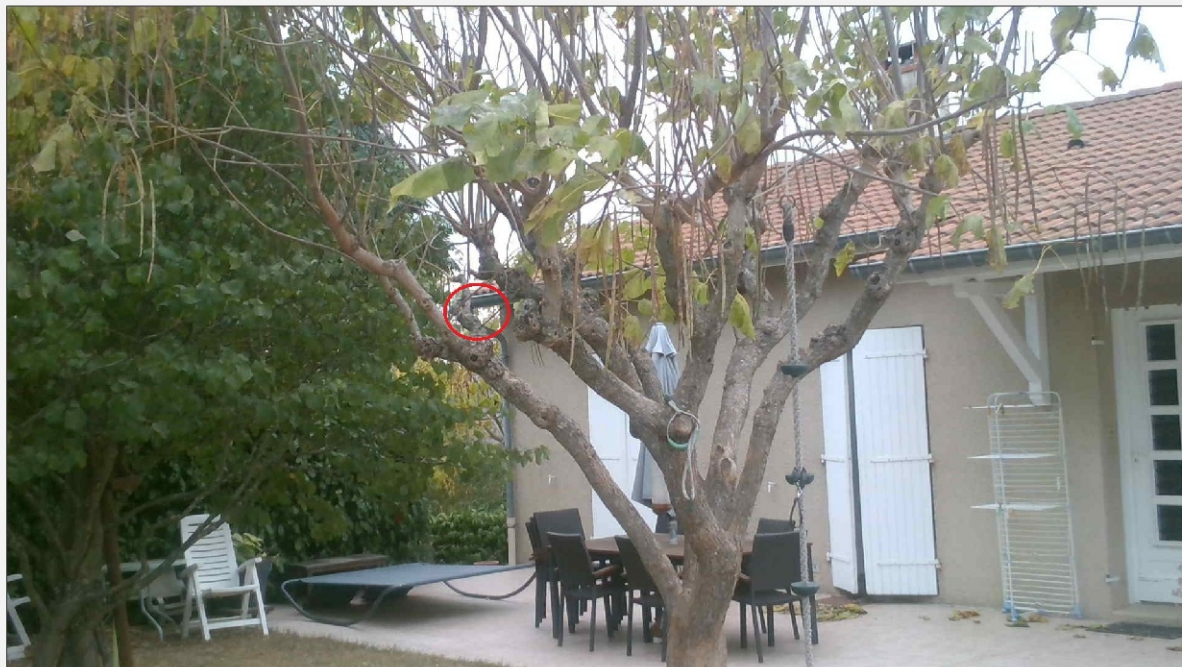
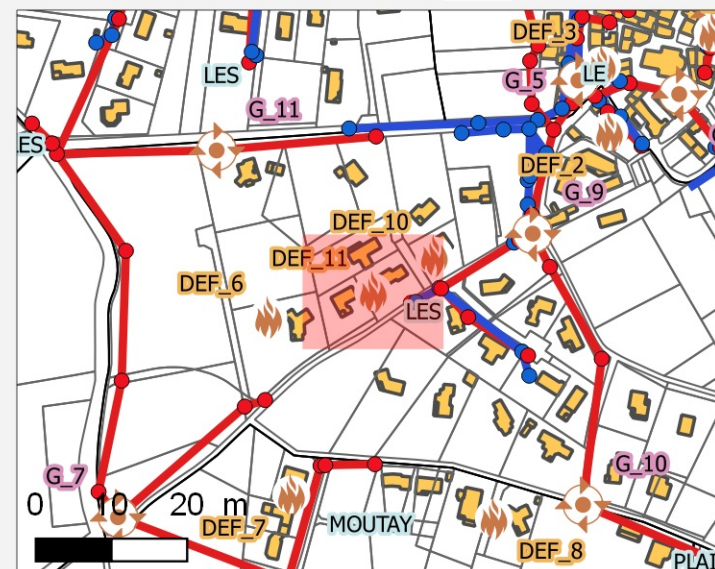
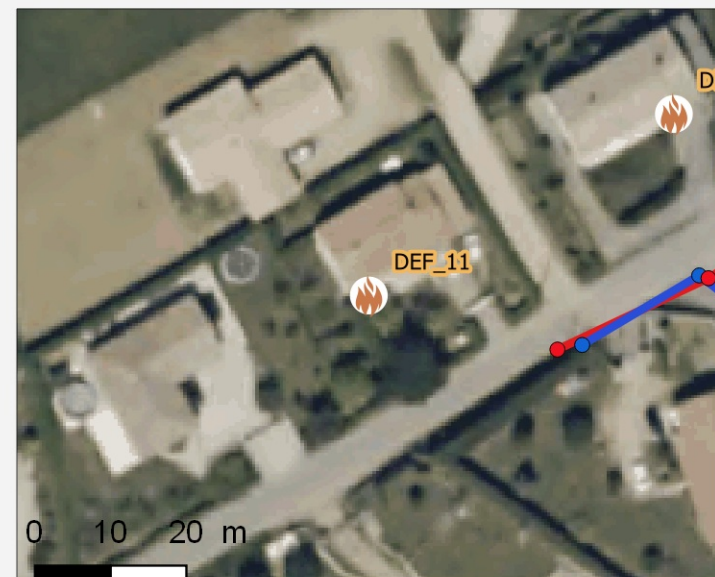
Numéro de défaut : DEF_11

A CONFIRMER

Type sortie	Type de test	Réalisé	Confirmé	Numéro générateur	Surface active (m ²)
CHENEAU		NON		9	80

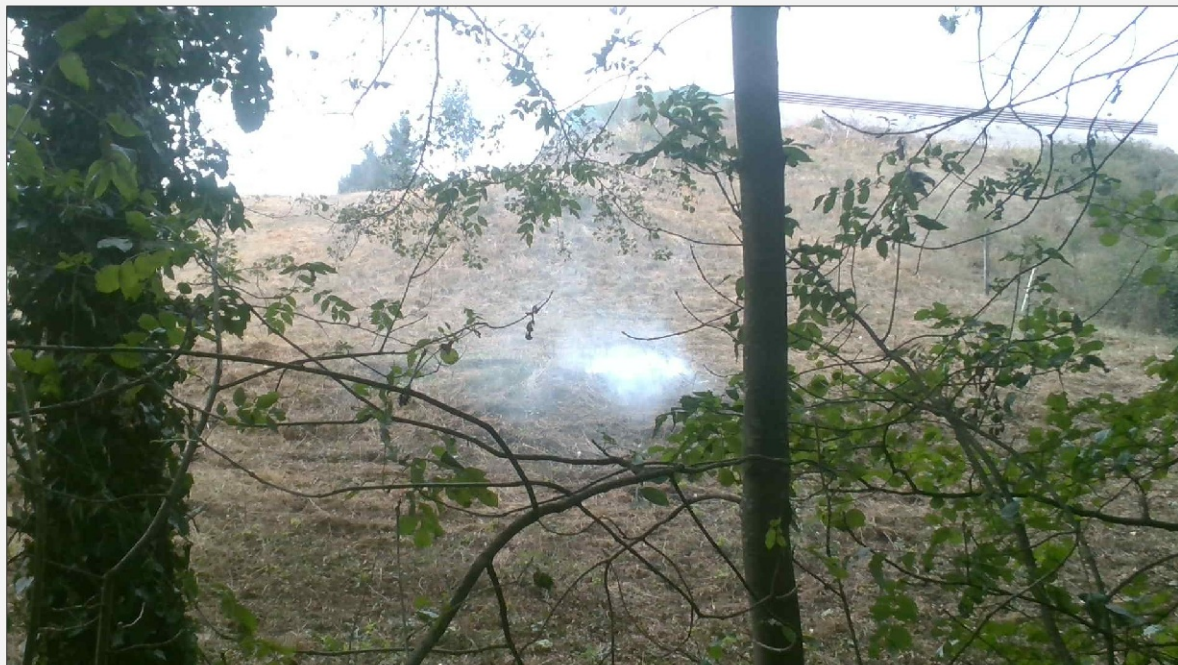
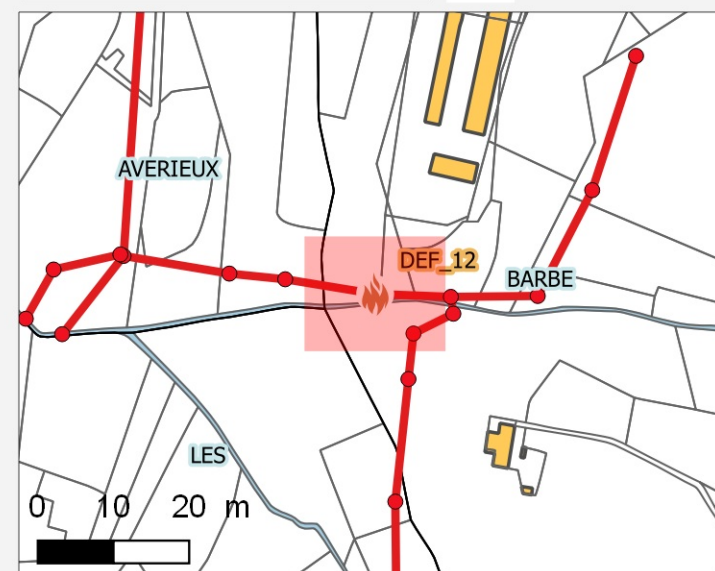
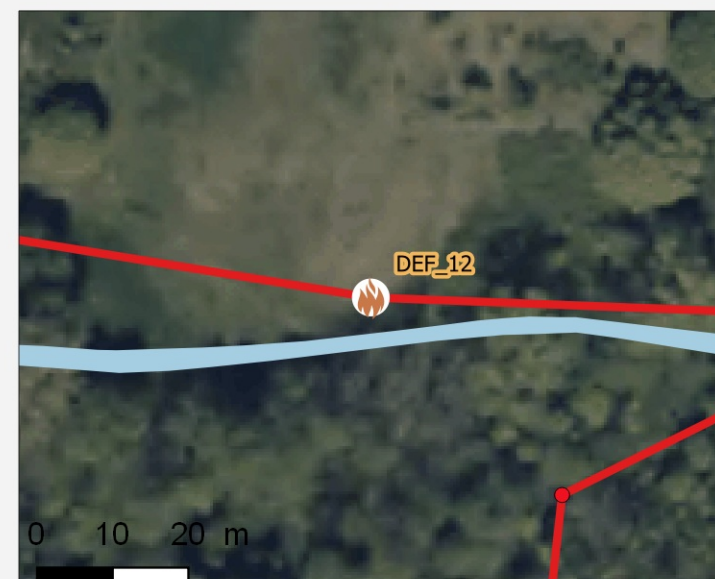
Numéro de défaut : DEF_12

A CONFIRMER

Type sortie	Type de test	Réalisé	Confirmé	Numéro générateur	Surface active (m ²)
REGARD		NON		12	500

Observation : **INTRUSION EAU PLUIE PAR CHARNIERE ET TAMPON**

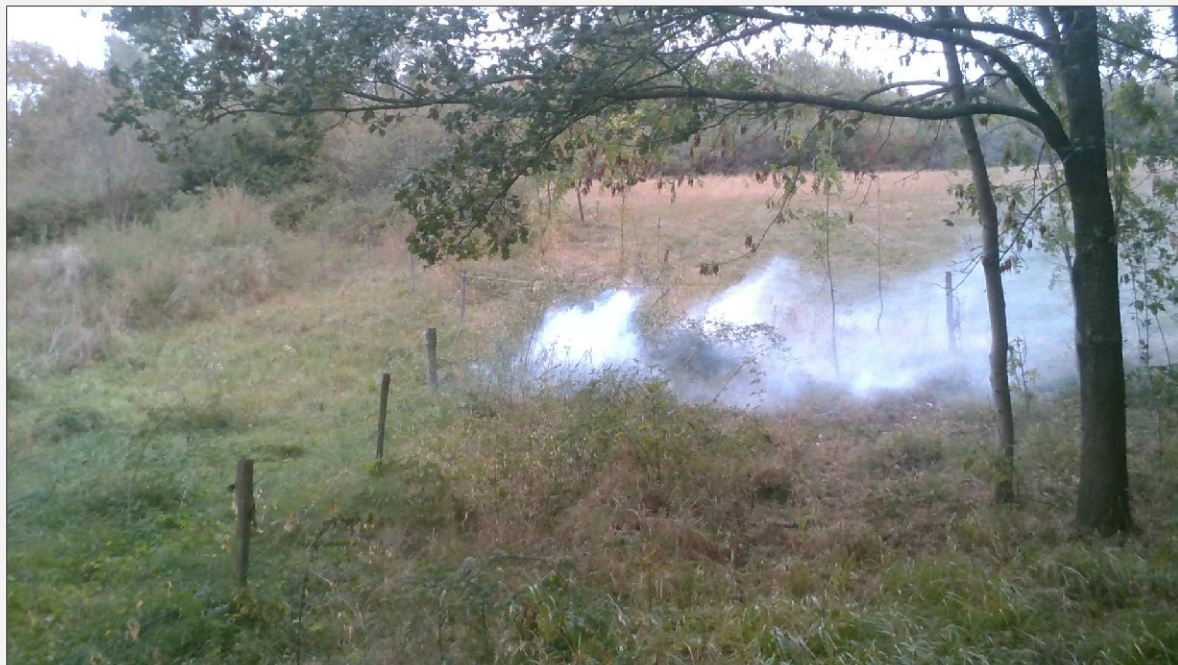
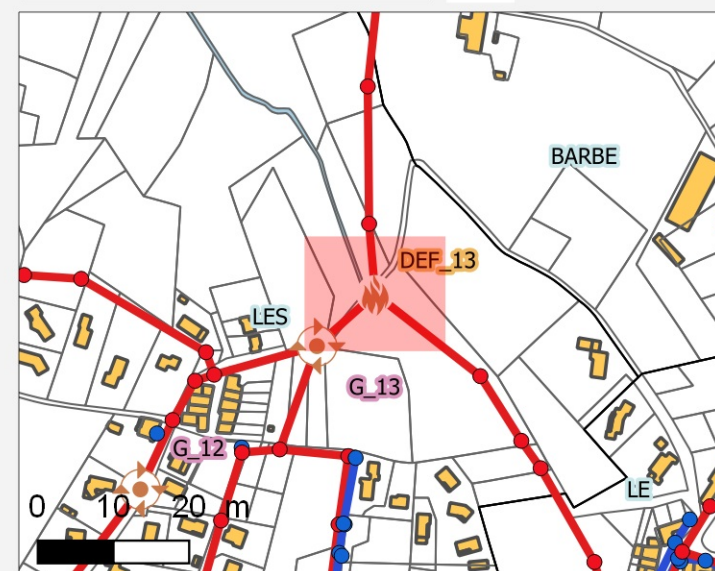
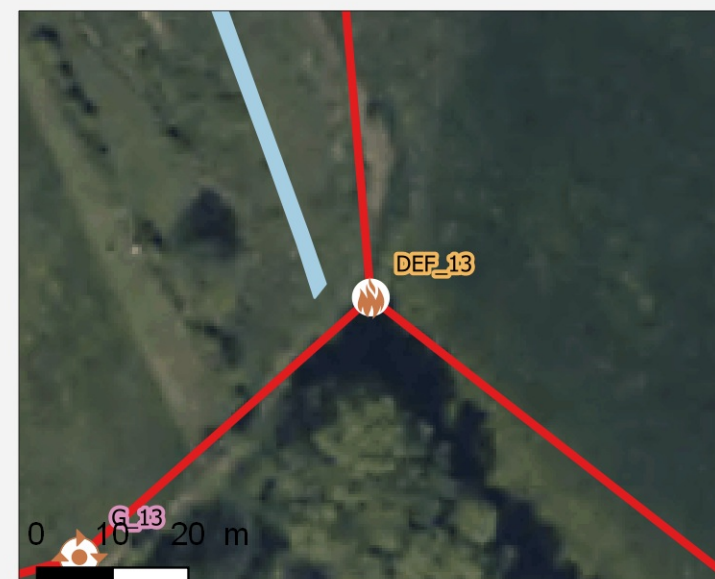
Numéro de défaut : DEF_13

A CONFIRMER

Type sortie	Type de test	Réalisé	Confirmé	Numéro générateur	Surface active (m ²)
REGARD		NON		12	500

Observation : PB D ETANCHEITE

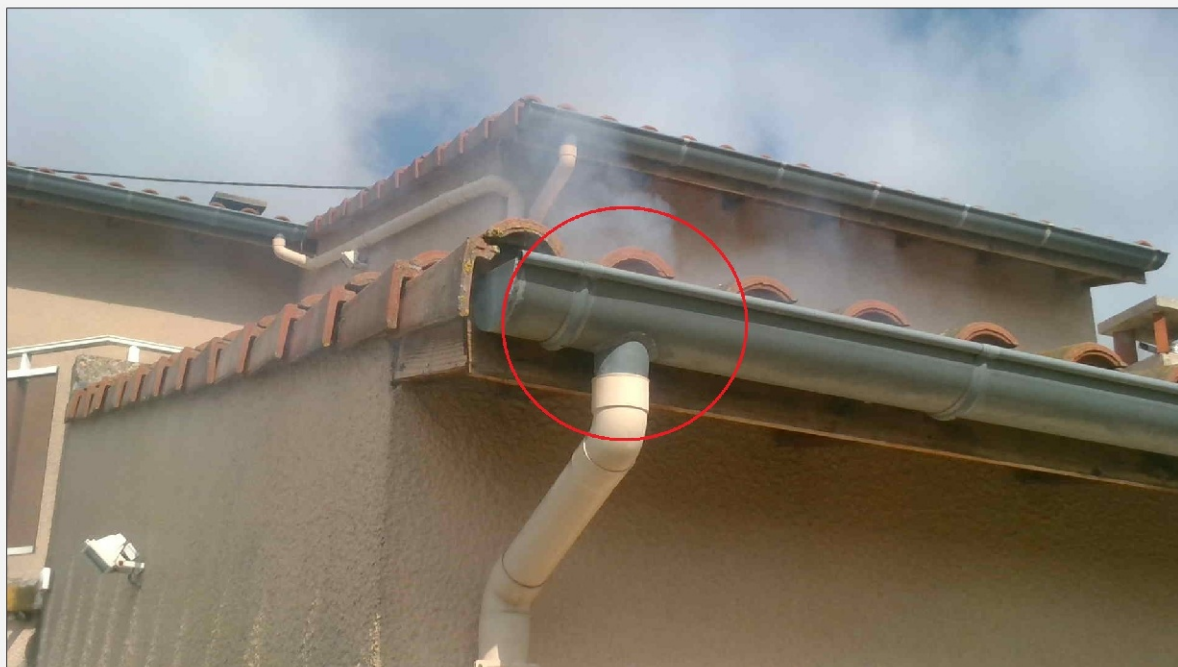
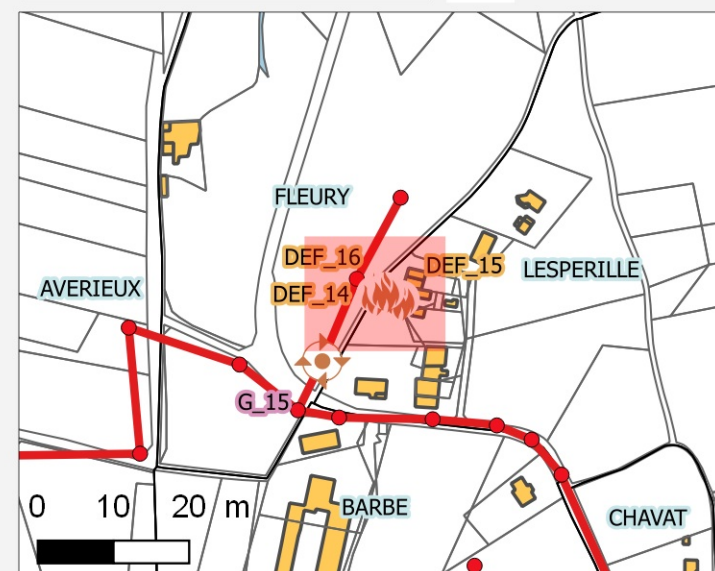
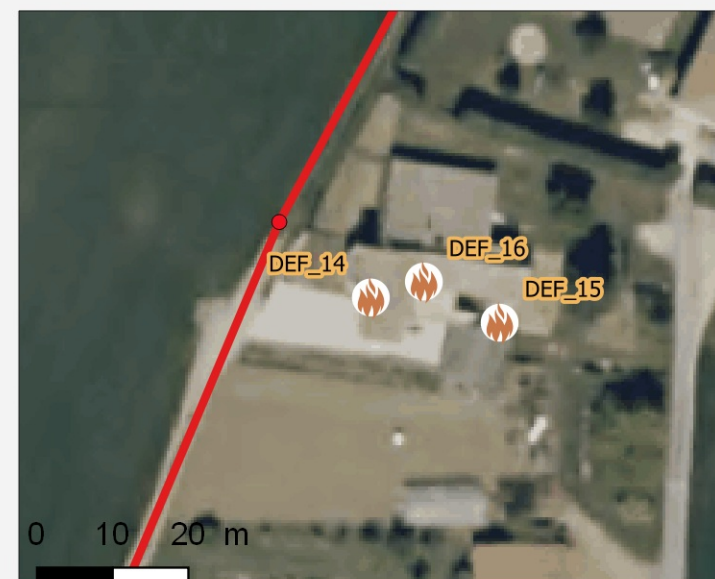
Numéro de défaut : DEF_14

NON CONFORME

Type sortie	Type de test	Réalisé	Confirmé	Numéro générateur	Surface active (m²)
CHENEAU	PROPRIETAIRE	OUI	OUI	15	50
