RAPPORT PHOTO TEST A LA FUMEE

Commune de Plats

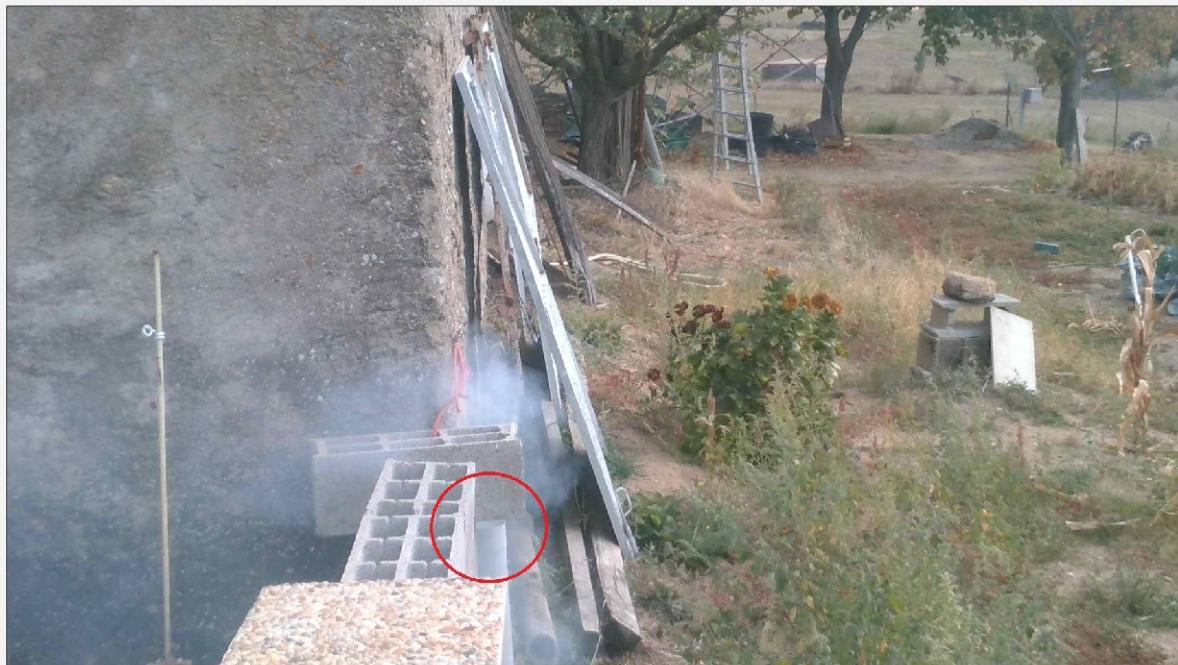
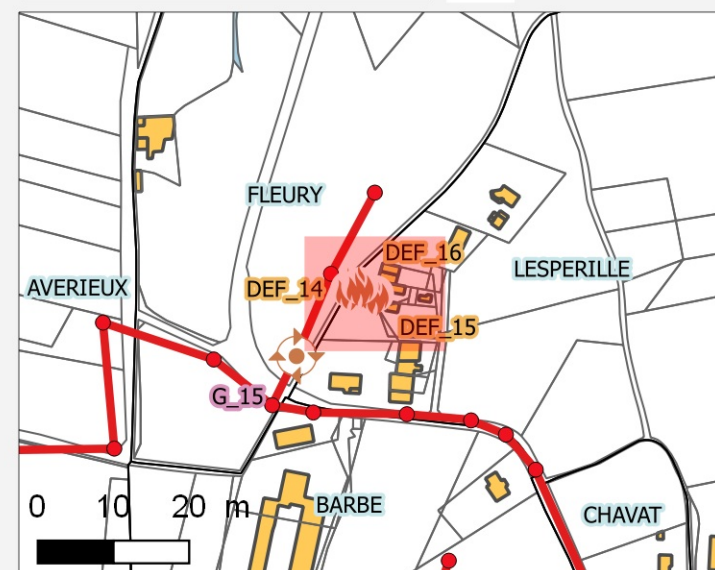
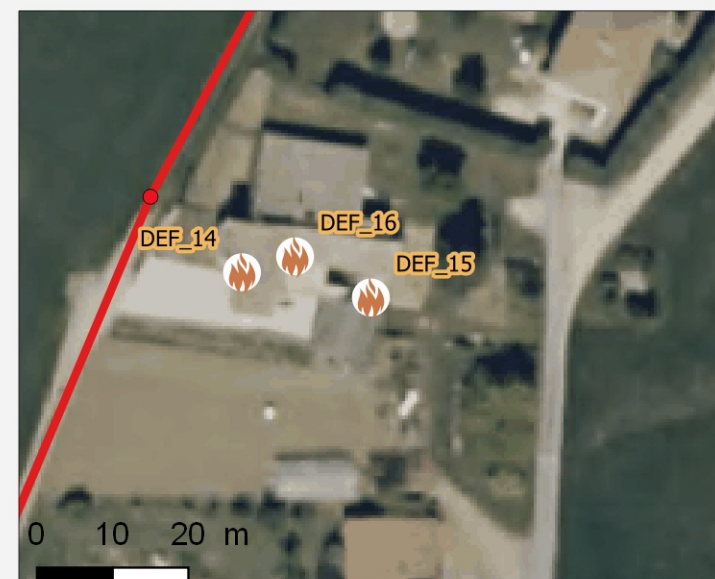
Numéro de défaut : DEF_15

NON CONFORME

Type sortie	Type de test	Réalisé	Confirmé	Numéro générateur	Surface active (m ²)
CHENEAU	PROPRIETAIRE	OUI	OUI	15	1

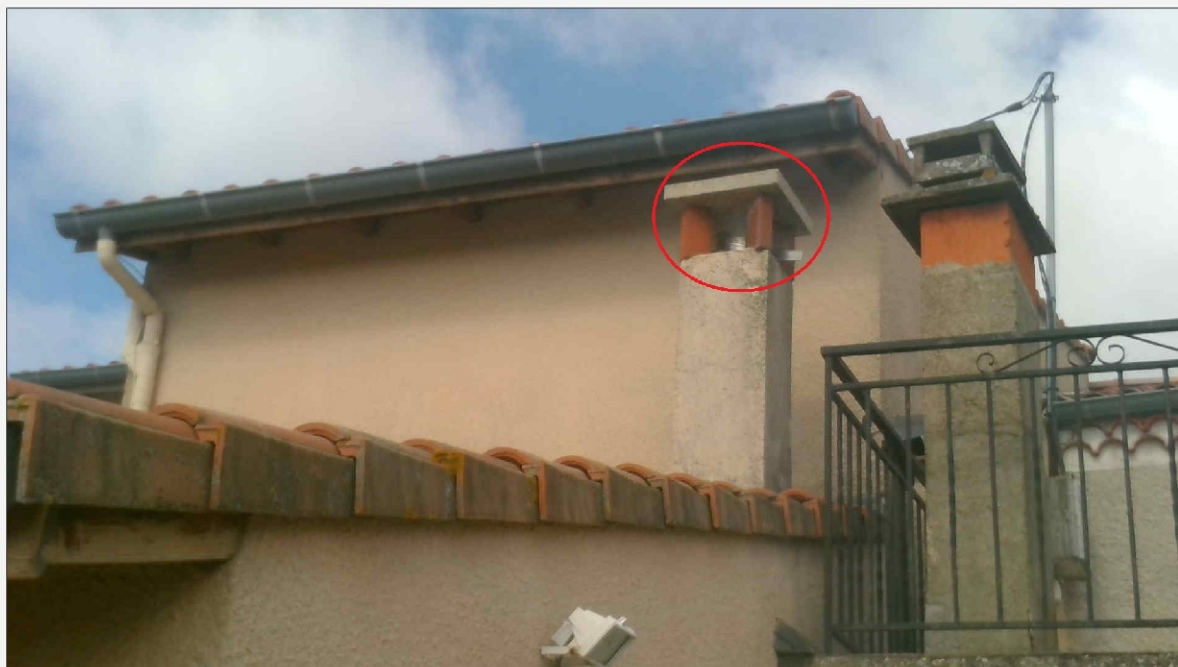
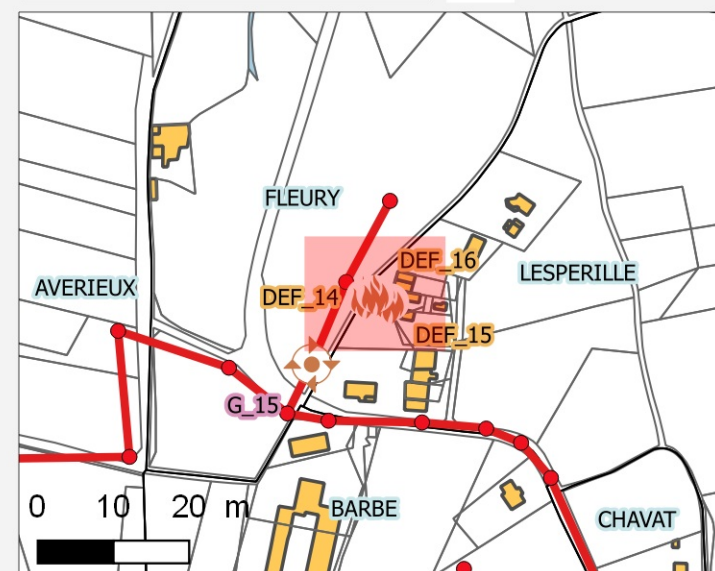
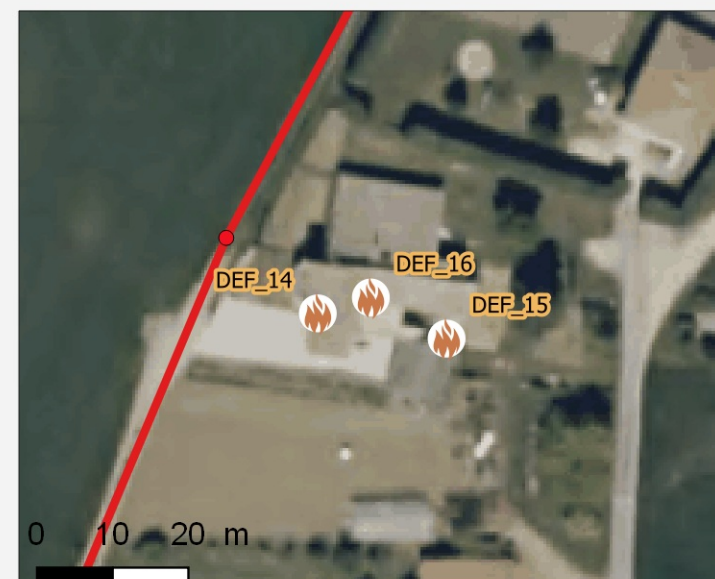
Numéro de défaut : DEF_16

NON CONFORME

Type sortie	Type de test	Réalisé	Confirmé	Numéro générateur	Surface active (m²)
TOITURE	PROPRIETAIRE	OUI	OUI	15	1

Observation : TP CHAUDIERE
