Suivi de la morphologie du lit du vieux Rhône au niveau du merlon de réinjection de graviers en 2017 et 2018

Bernard PONT
Yves PRAT MAIRET

Mars 2019

Suivi de la charge grossière par traceurs RFID
Suivi d'une réinjection de sédiments
sur le Vieux Rhône de Péage de Roussillon

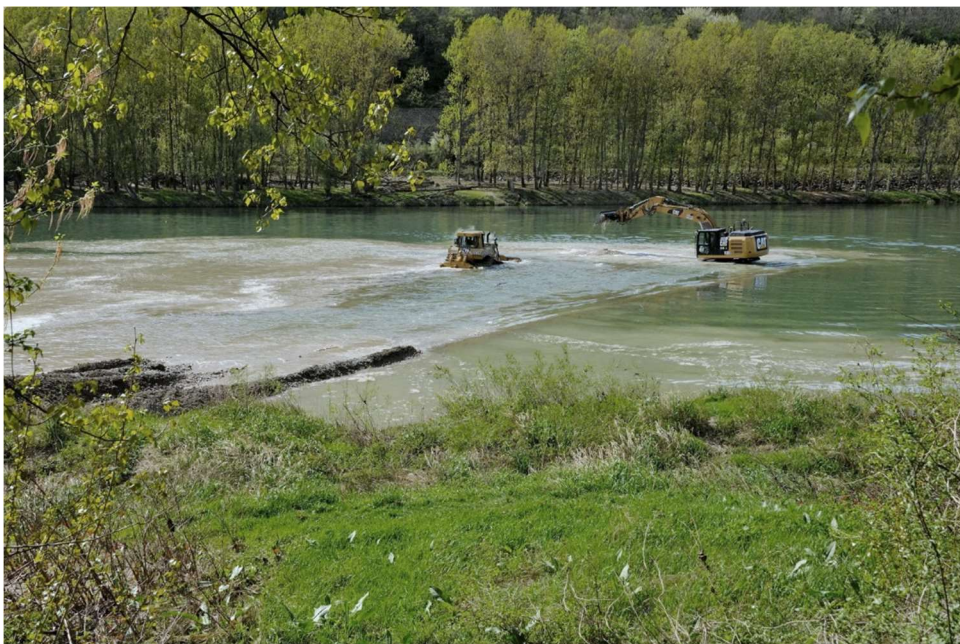
Vue du site de réinjection pendant le modelage de la masse de graviers

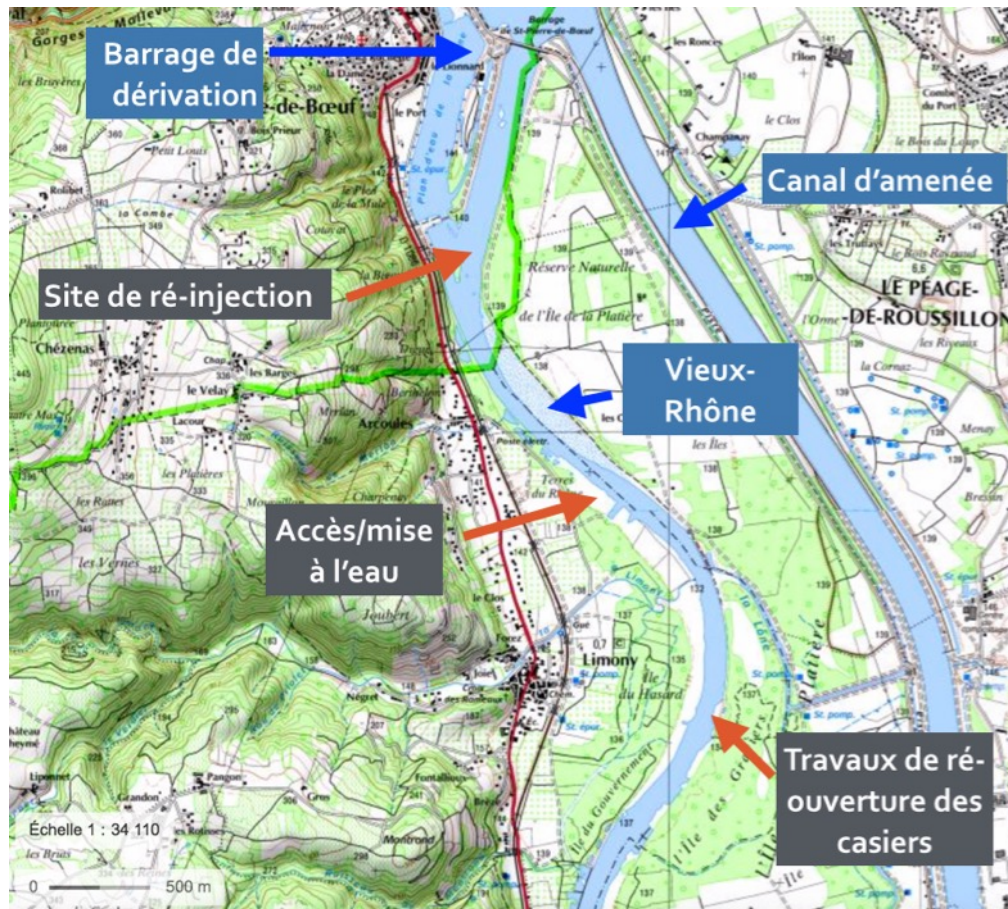
Figure 1 : Présentation générale de l'aménagement hydroélectrique de Péage-de-Roussillon et localisation des travaux de restauration (Source : fond cartographique : SCAN 25 –IGN Geoportail)

Le site retenu pour cette opération de réinjection de matériaux sédimentaire se localise sur le Vieux-Rhône de Péage-de-Roussillon, à environ 2,5 km des travaux de réouverture du train de casiers de l'Île des Gravieres. Les travaux, comme la réinjection sont sur la rive gauche du Vieux Rhône (cf. Figure 1).

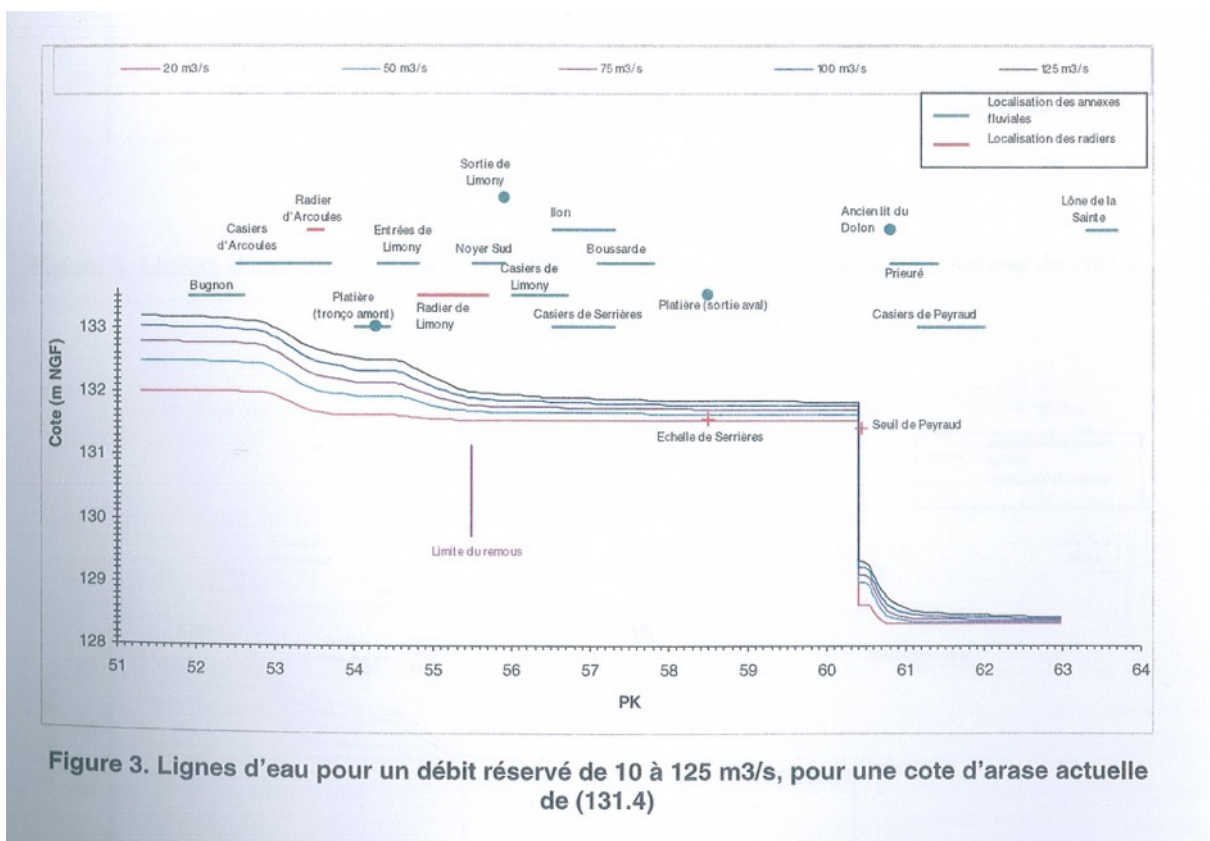
Figure 2 : Ligne d'eau du Vieux Rhône de Péage-de-Roussillon pour différents débits

La zone de dépôt se trouve donc sur un tronçon court-circuité ayant une hydrologie dépendante du fonctionnement de l'équipement hydroélectrique de Péage-de-Roussillon. Depuis le 1/01/2014, un nouveau débit réservé a été instauré passant ainsi de 10-20 m³/s à 50-125 m³/s. Au-delà 1600 m³/s (capacité d'équipement de l'usine hydroélectrique) les volumes d'eau supplémentaires du Rhône sont déversés dans le Vieux Rhône. Il n'est pas sous influence de la retenue générée par le seuil de Serrière qui s'arrête au niveau de la mise à l'eau (cf. Figure 2).

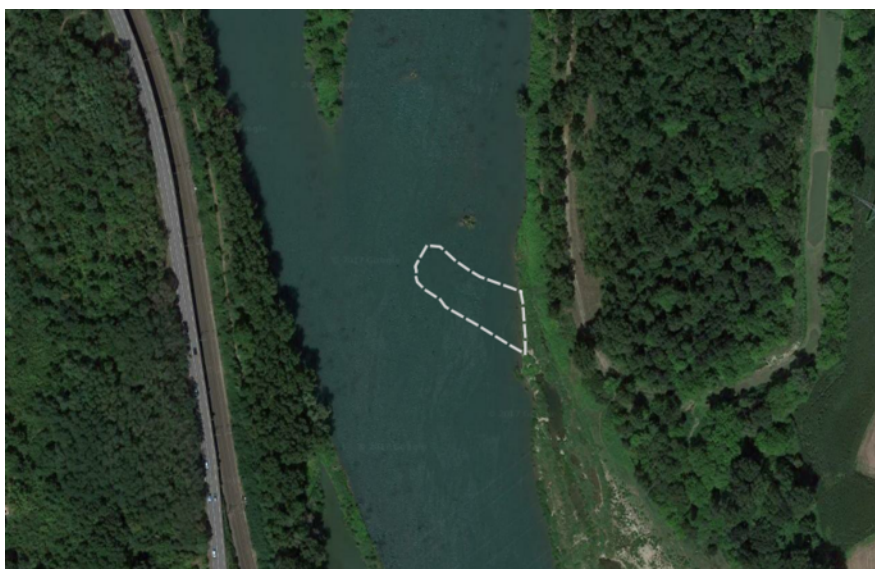
Figure 3 : Limite approximative du dépôt de sédiments réinjectés

Les sédiments issus de l'opération de ré-injection ont été remis dans le chenal du Rhône depuis la berge gauche par la constitution d'une rampe qui s'avance dans le lit perpendiculairement au sens de l'écoulement (cf. Figure 3). Cette rampe a ensuite été arasée sous le niveau de la ligne d'eau.

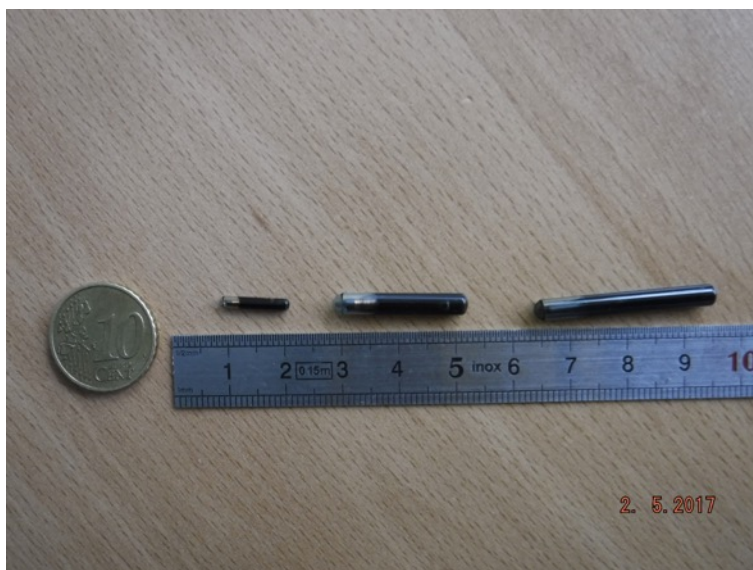
Figure 4 : Photographie des transpondeurs usuellement utilisés

Les transpondeurs retenus pour suivre la charge grossière sont donc de type RFID (Radio Frequency Identification) passif. Plusieurs types de formes existent (étiquette, jetons, ...) : ici nous avons retenu ceux usuellement utilisés dans le cadre de suivi sédimentaire, des transpondeurs de forme « ampoule de verre ». Il s'agit de petits tubes de verre dont la longueur peut varier de 8 à 32 mm. Cette taille détermine la taille de l'antenne présente dans le transpondeur et donc influence en partie les distances de détection (les transpondeurs les plus gros offrent de meilleures distances de détection). Généralement, deux tailles de transpondeur ont été utilisées : 23 et 32 mm. Dans le cadre de cette prestation, nous avons également testé l'utilisation de transpondeur du même type mais de 12 mm (cf. Figure 4).

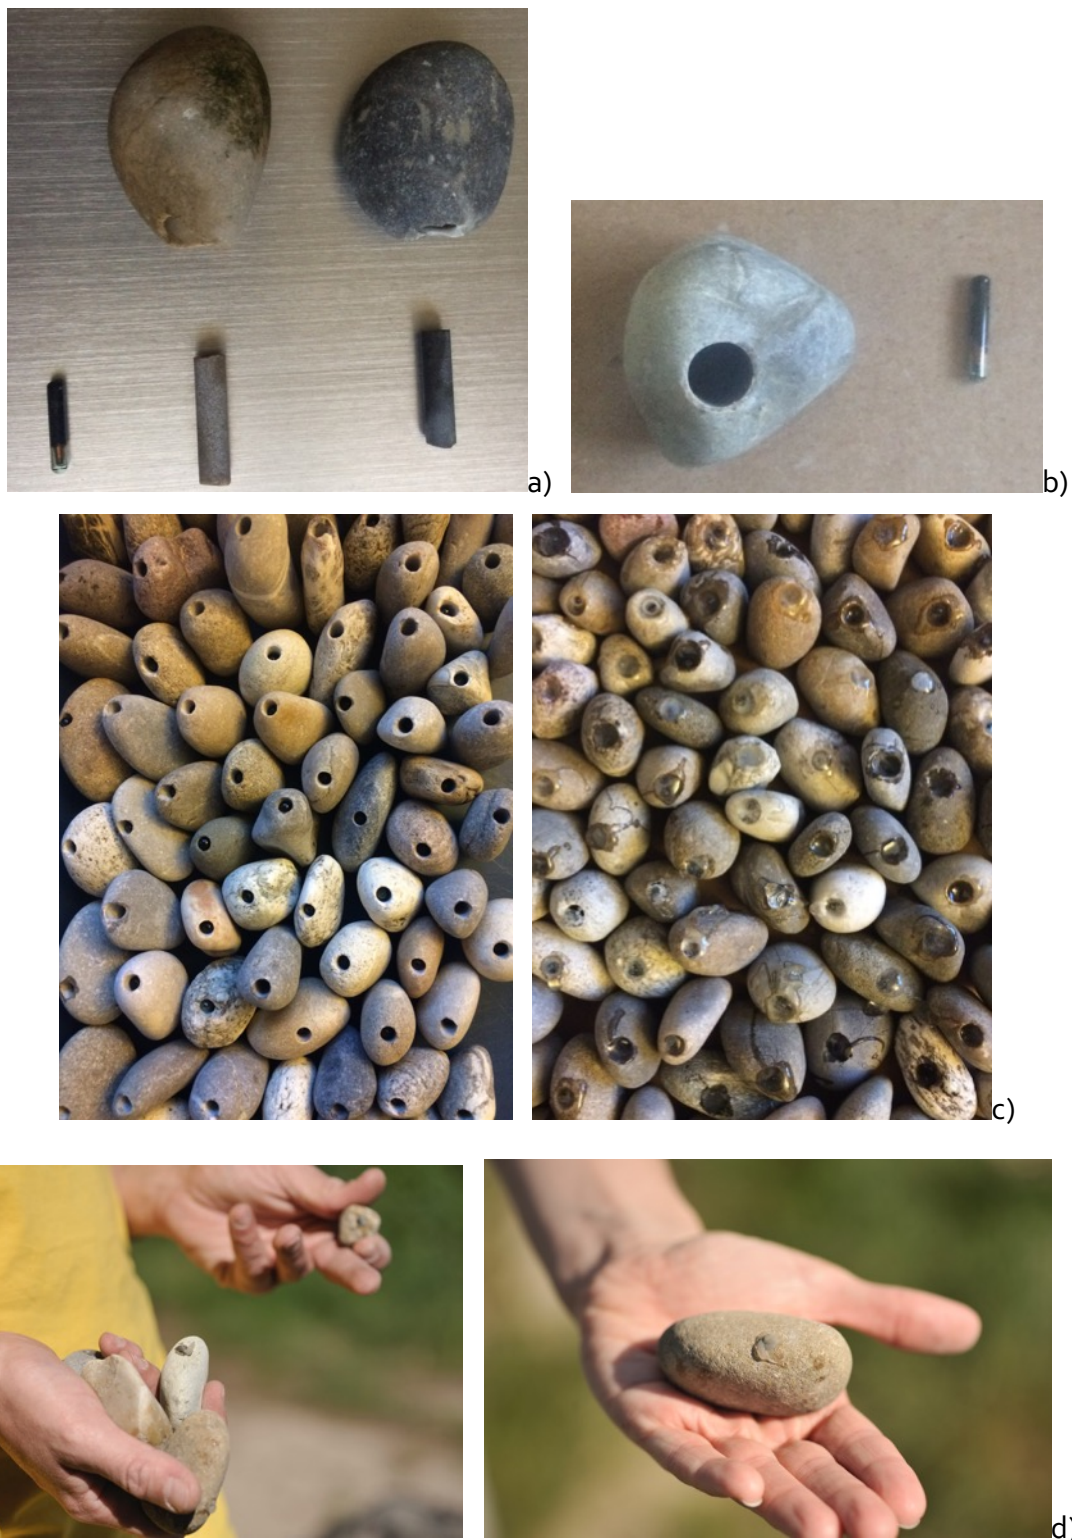
Figure 7 : Photographies : a) extraction de la mini-carotte après perçage en water-drilling ; b) exemple de petites particules forées (le transpondeur mesure 12 mm) ; c) particules forées et particules équipées de transpondeurs, scellés par de la résine ; d) exemple de traceurs prêts à être injectés (Sources : a)b)c) GeoPeka, d)Réserve de la Platière)

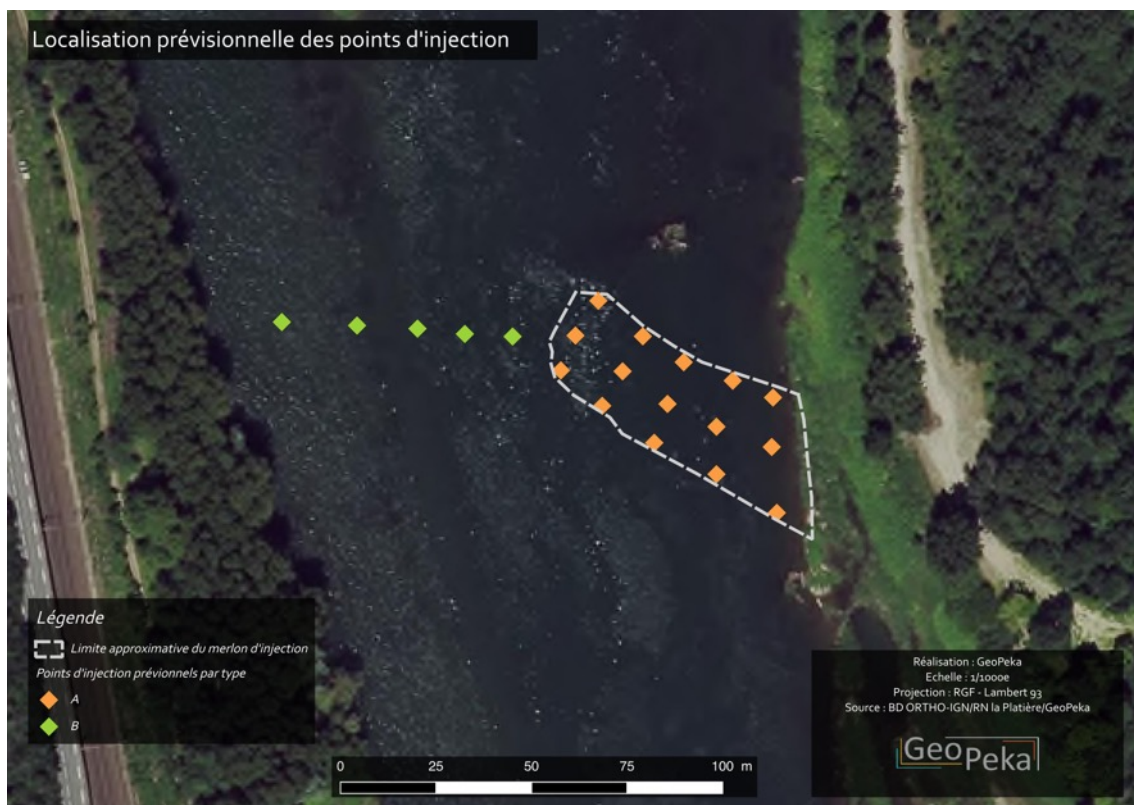
Figure 10 : Localisation prévisionnelle des points d'injection

Il a été décidé de déposer l'essentiel des traceurs par groupe ou point d'injection, équi-répartis sur le merlon d'injection. Nous avons donc fait le choix de faire 15 groupes d'une soixantaine de traceurs (type A). En plus de ces 15 groupes, nous avons également installés 5 groupes (type B), répartis sur une section en travers du chenal, de la rive gauche à la rive droite, au droit du merlon d'injection. Ces tas servent à comparer les différences potentielles de déplacement entre les sédiments réinjectés et ceux qui se trouveraient naturellement dans le chenal (cf. Figure 10).

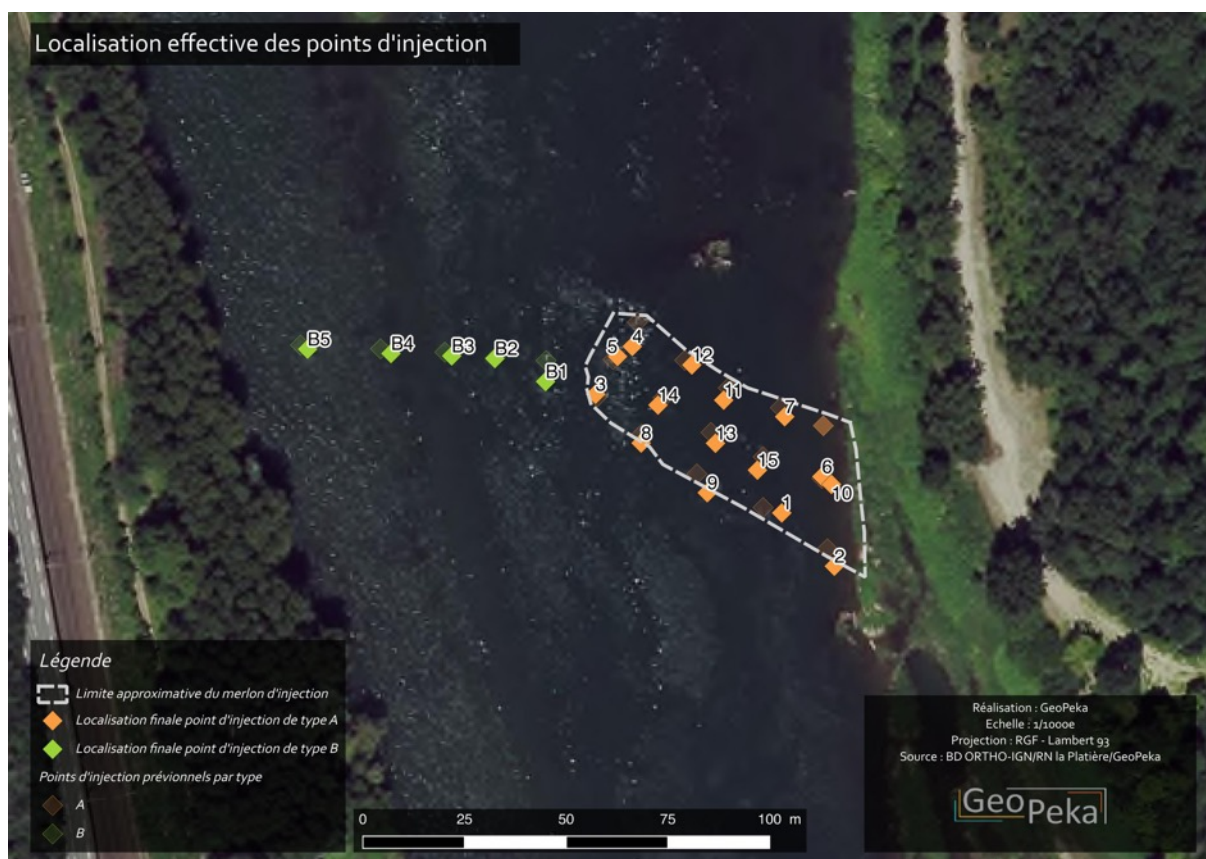
Figure 12 : Localisation finale des points d'injection

L'installation sur site a été réalisée à l'aide d'une embarcation motorisée. Après vérification de l'extension du merlon d'injection à l'aide d'un sondeur, nous avons déposé les traceurs par groupe (ils avaient été préalablement triés par groupe dans des sacs). Les traceurs ont été déposés depuis l'embarcation. Pour chaque dépôt, un point au GPS a été pris (cf. Figure 12 & Figure 13). Le respect du plan de localisation prévisionnelle est globalement bon sauf pour les points d'injection 4 et 5, ainsi que les 6 et 10. Ces deux paires de point d'injection sont pas assez distantes, la première en raison des difficultés de manier l'embarcation dans le courant et de maintenir une position exacte, la seconde par erreur des opérateurs. Ce non-respect de la localisation prévisionnelle n'a pas d'incidence sur le suivi.

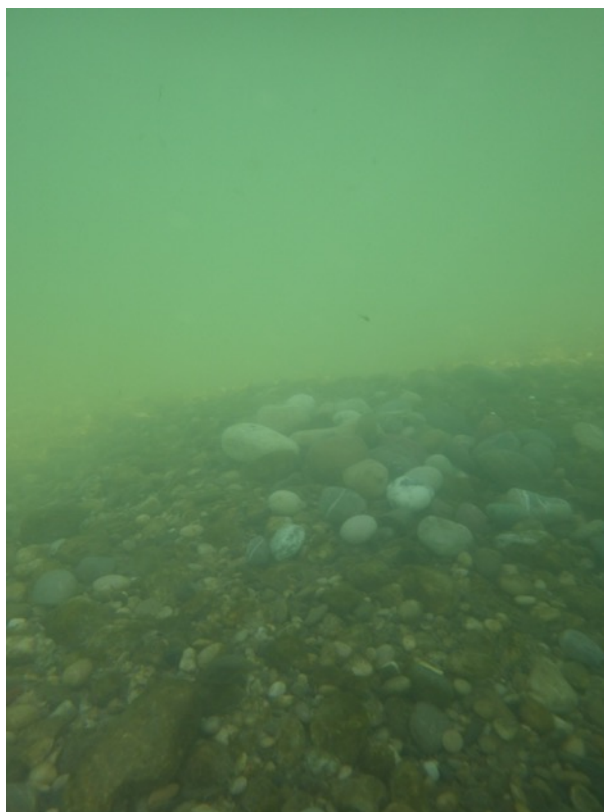
Figure 13 : Photographies des traceurs déposées à la surface du merlon d'injection

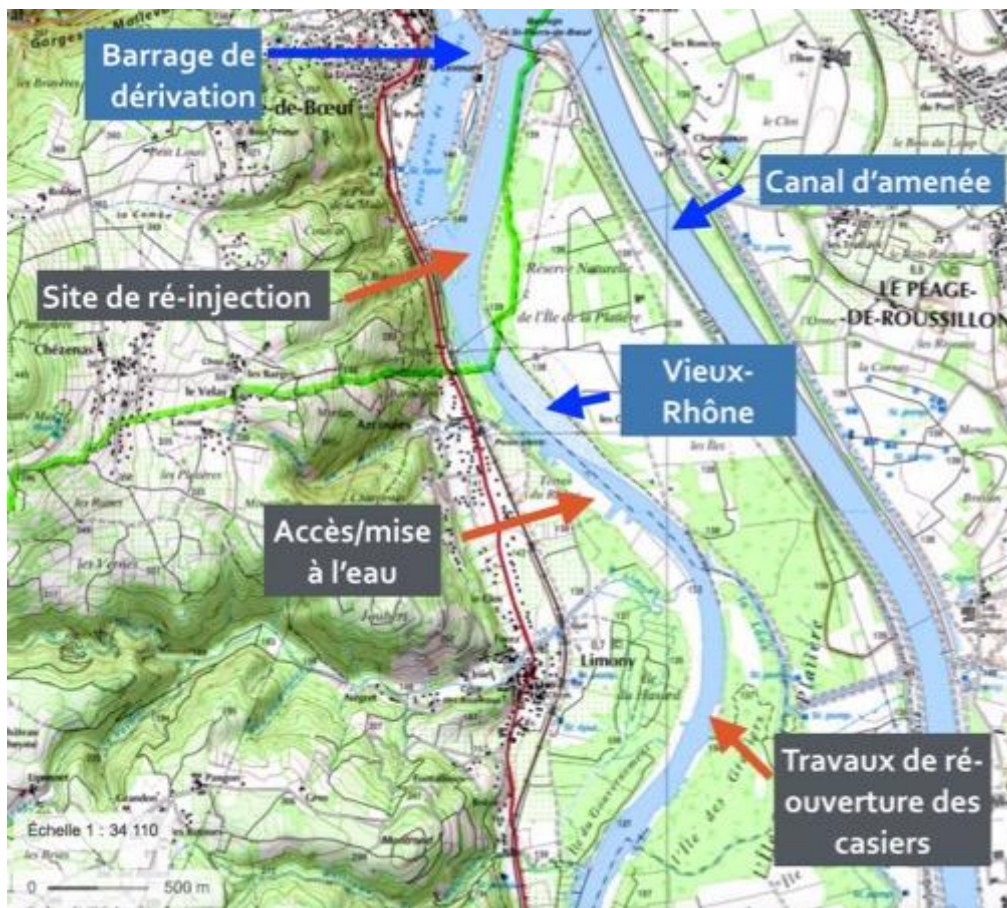
Figure 1 : Présentation générale de l'aménagement hydroélectrique de la plaine de Chautagne et banc de convexité où le suivi de placettes peintes est réalisé par la CNR

Le site retenu pour cette opération de ré-injection de matériaux sédimentaires se localise sur le Vieux-Rhône de Péage-de-Roussillon, à environ 2,5 km des travaux de ré ouverture du train de casiers de l'Île des Gravieres. Les travaux, comme la ré-injection sont sur la rive gauche du Vieux Rhône (cf. Figure 1).

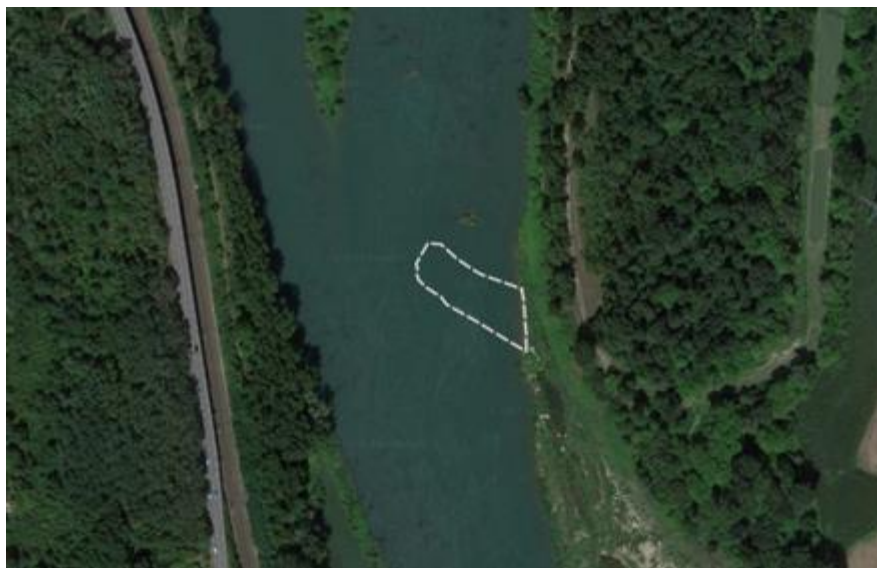
Figure 4 : Localisation de la ré-injection de sédiments

Les sédiments issus de l'opération de ré-injection ont été remis dans le chenal du Rhône depuis la berge gauche par la constitution d'une rampe de forme grossièrement rectangulaire, qui s'avance dans le lit perpendiculairement au sens de l'écoulement. Cette rampe a ensuite été arasée sous le niveau de la ligne d'eau (Figure 4).

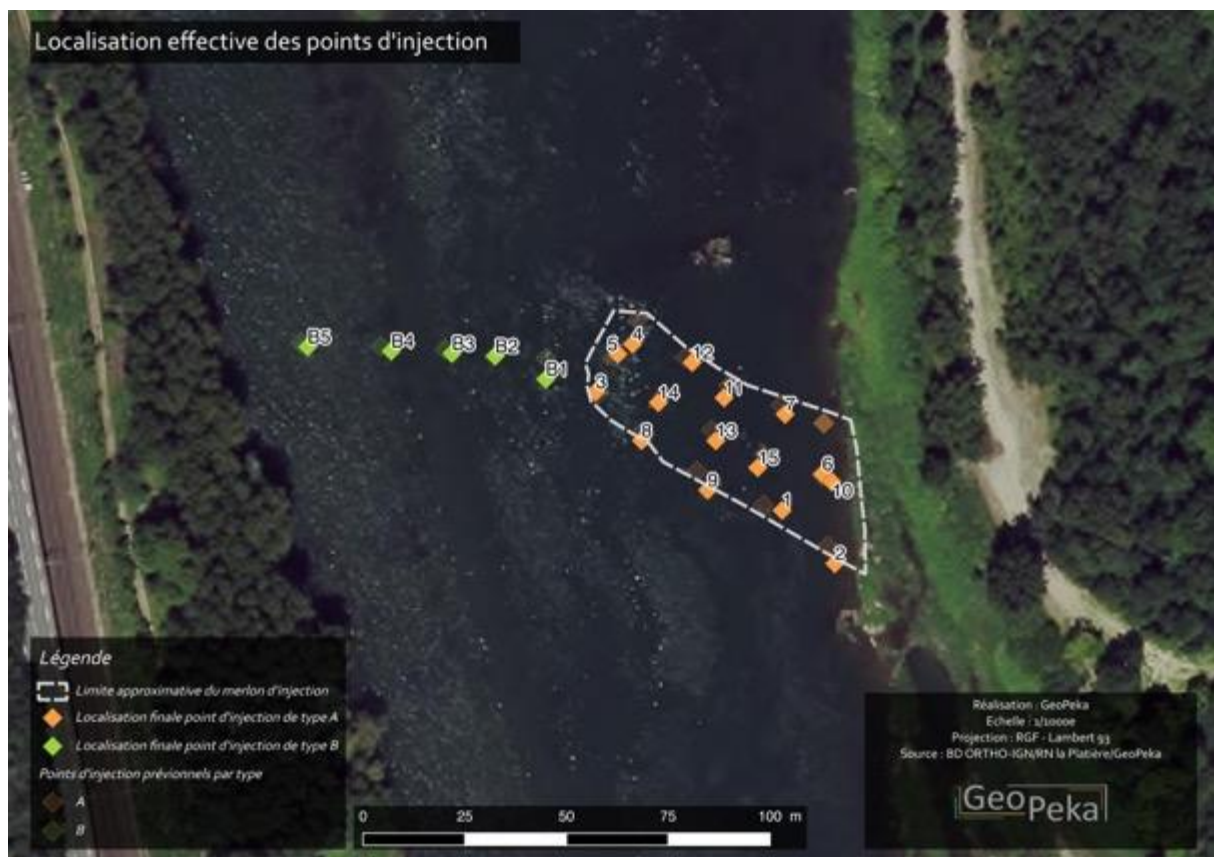
Figure 5 : Localisation des points d'injection

L'essentiel des traceurs a été déposé par groupe ou point d'injection, équi-répartis sur le merlon d'injection. Nous avons fait le choix de faire 15 groupes d'une soixantaine de traceurs (type A). En plus de ces 15 groupes, nous avons également installés 5 groupes (type B), répartis sur une section en travers du chenal, de la rive gauche à la rive droite, au droit du merlon d'injection (annexe 1). Ces tas servent à comparer les différences potentielles de déplacement entre les sédiments réinjectés et ceux qui se trouveraient naturellement dans le chenal (cf. Figure 5).

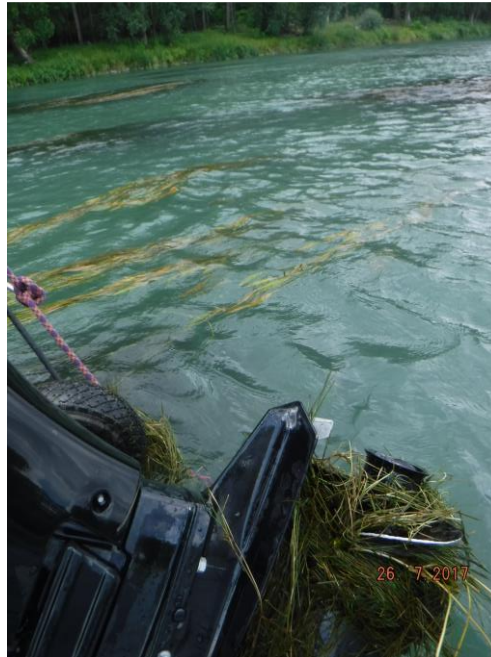
Figure 8 : Végétation aquatique prise dans l'hélice du moteur

La rive droite a aussi été prospectée. A ce niveau, nous avons d'ailleurs rencontré quelques difficultés de navigation dues à la présence de patches de végétation aquatique (Figure 8) qui venaient se prendre soit dans l'antenne et son système de traction, soit directement dans l'hélice du moteur du bateau.

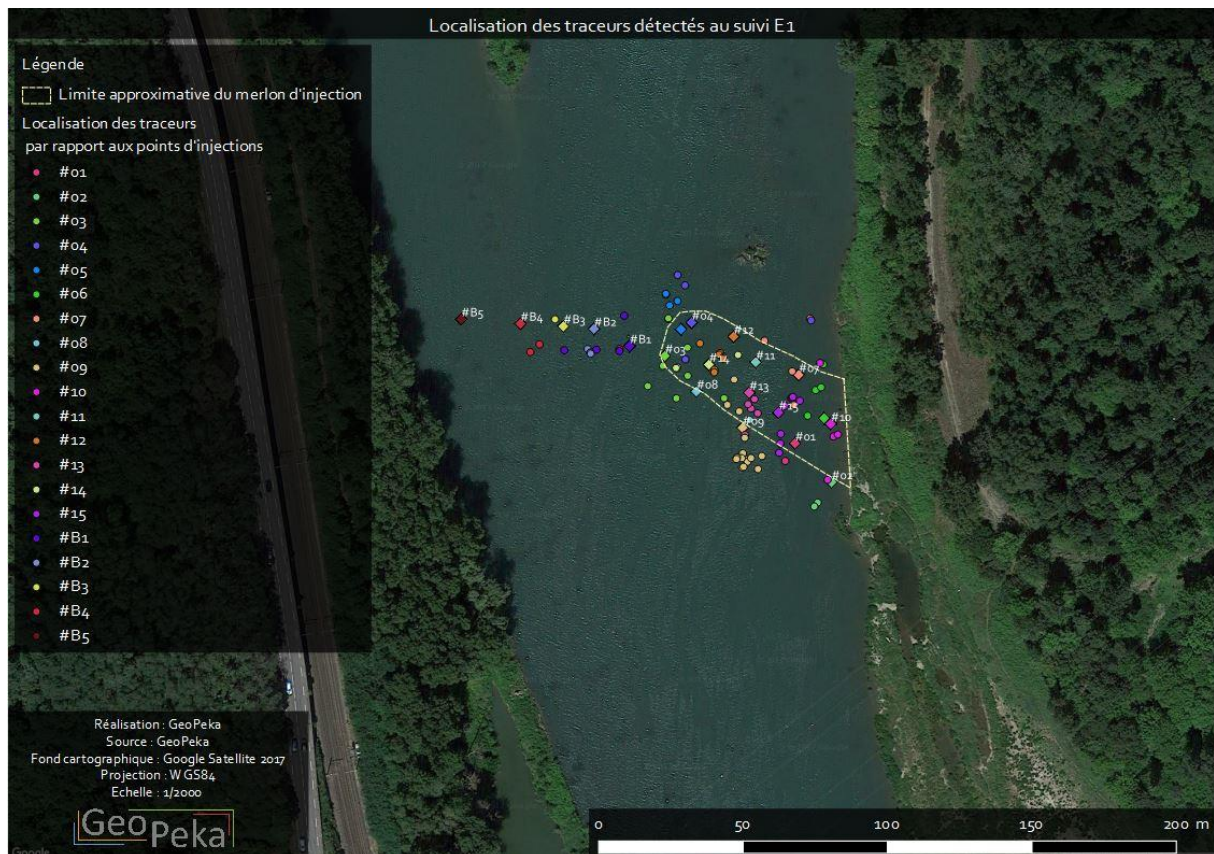
Figure 10 : Localisation des traceurs détectés au suivi E1

Lors de ce premier suivi, nous avons détecté 104 positions de traceurs (annexe 3). Certains ont été détectés plusieurs fois, créant ainsi des doublons. Afin de déterminer une unique position pour chacun des traceurs, nous avons calculé les coordonnées moyennes des doublons. Une fois les doublons supprimés, le nombre de traceurs effectivement retrouvé est de 82 (Figure 10). Sur les 991 traceurs injectés, cela représente un **taux de retour global de 8,3%**.

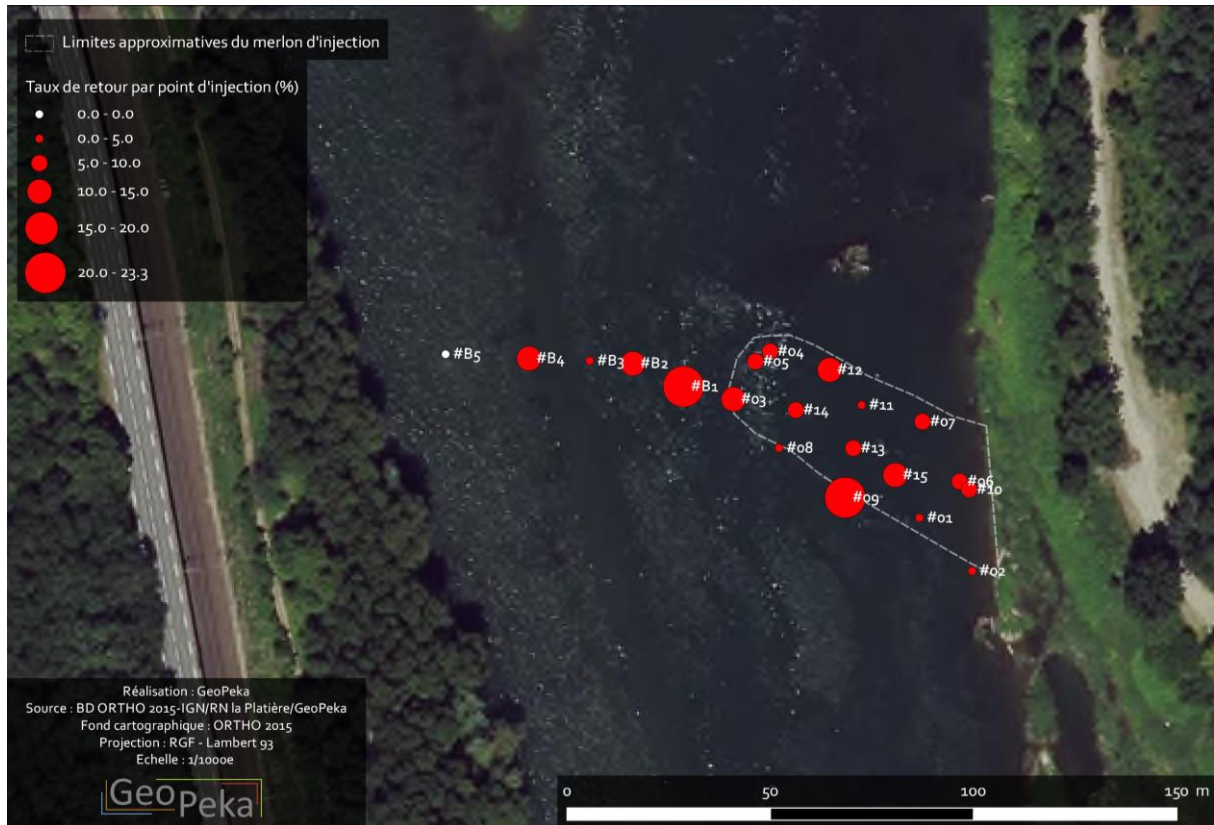
Figure 12 : Localisation des taux de retour lors du premier suivi par point d'injection

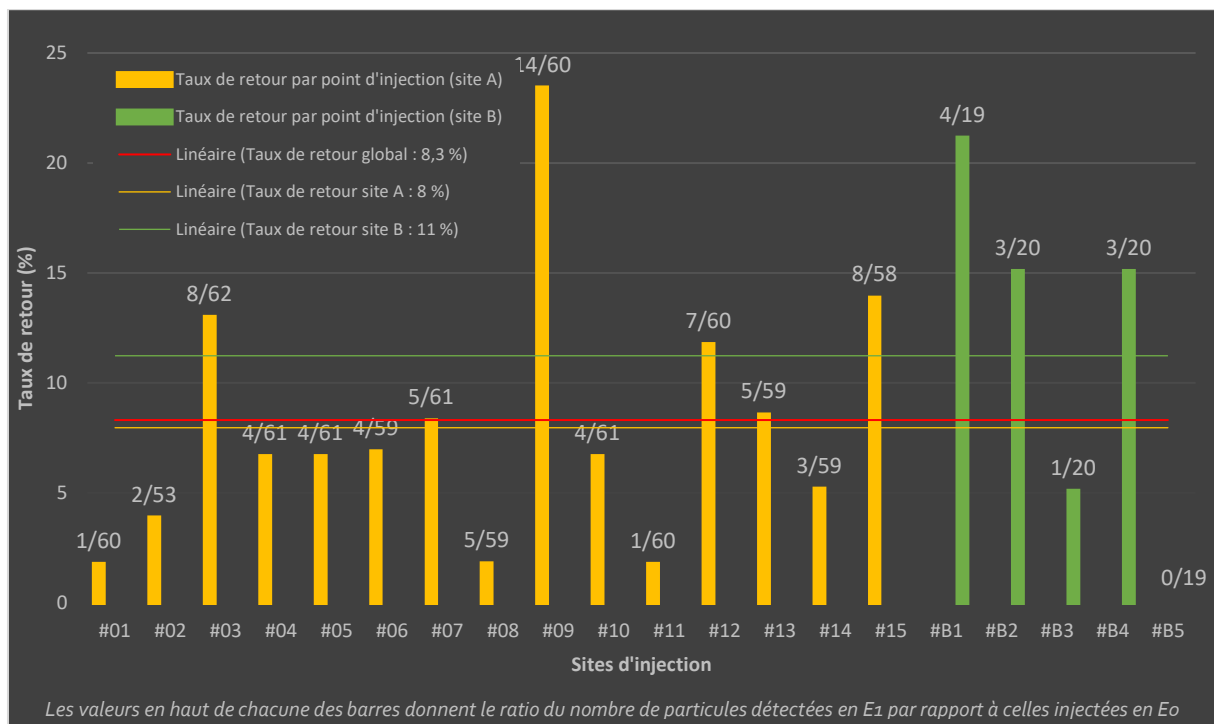
Figure 13 : Présentation des taux de retour par point d'injection et par site (A : jaune / B : vert)

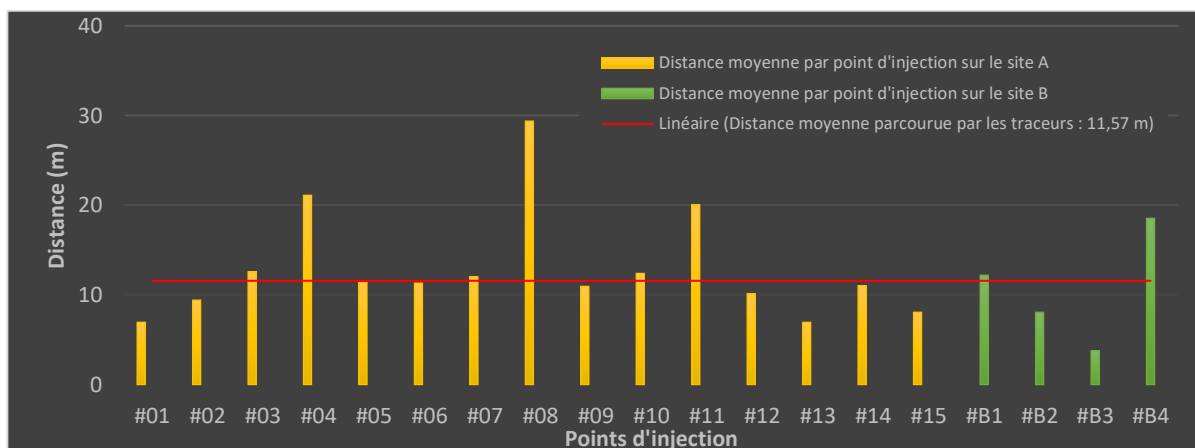
Figure 15 : Distances moyennes parcourues par les traceurs par point d'injection et par site (A : jaune ; B : vert)

Les distances moyennes parcourues par les traceurs par point d’injection et par site indiquent qu’il n’y a pas de différence notable de distance de transport entre la zone A (distance moyenne de 11,5 m) et la zone B (distance moyenne de 12 m). Les traceurs de 4 points d’injection qui ressortent par leur distance de transport sont, sur la zone A, les points #04 (21,1 m), #08 (29,4 m) et #11 (20,0 m) et #B4 (18,5 m) pour la zone B (Figure 15). Ces points d’injections sont plutôt localisés au centre du chenal.

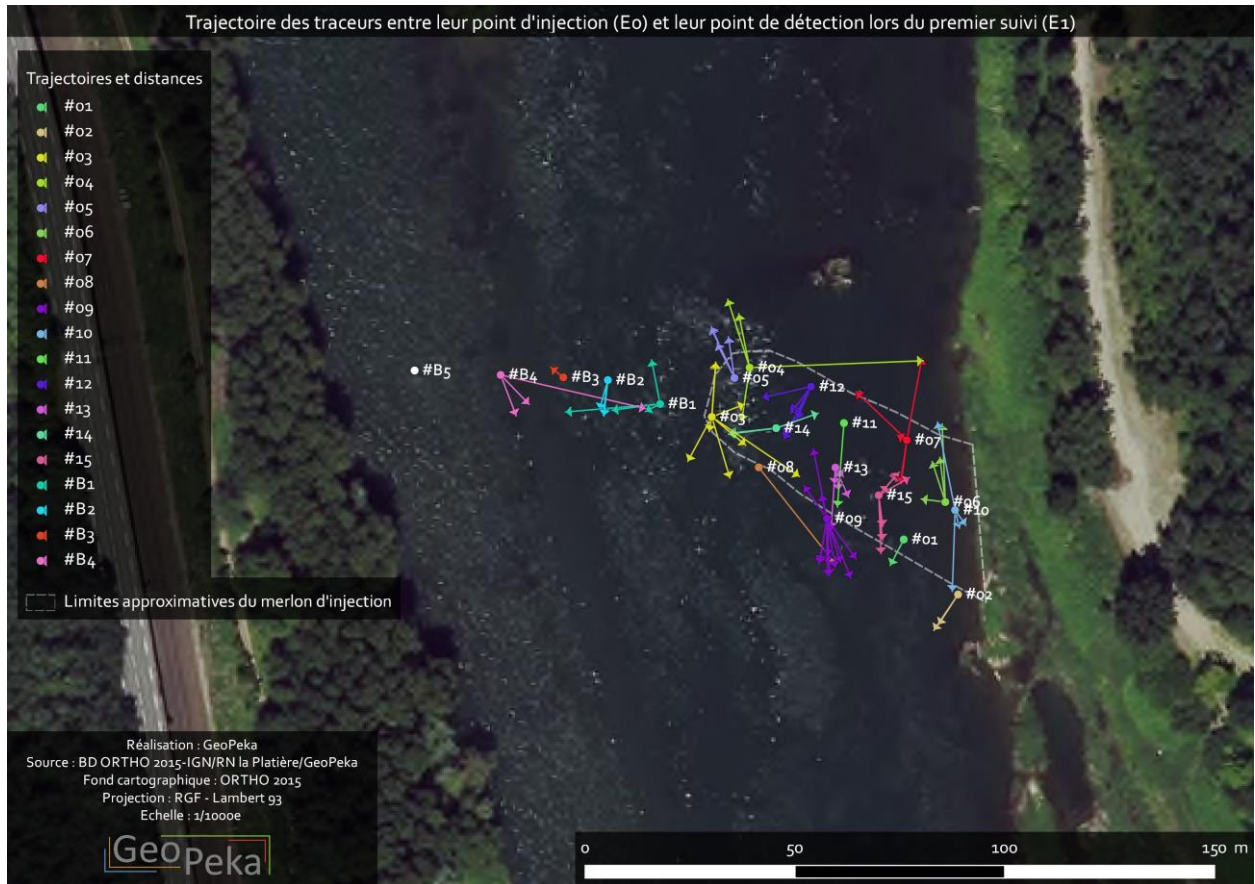
Figure 16 : Trajectoires des traceurs entre leur point d'injection (Eo)

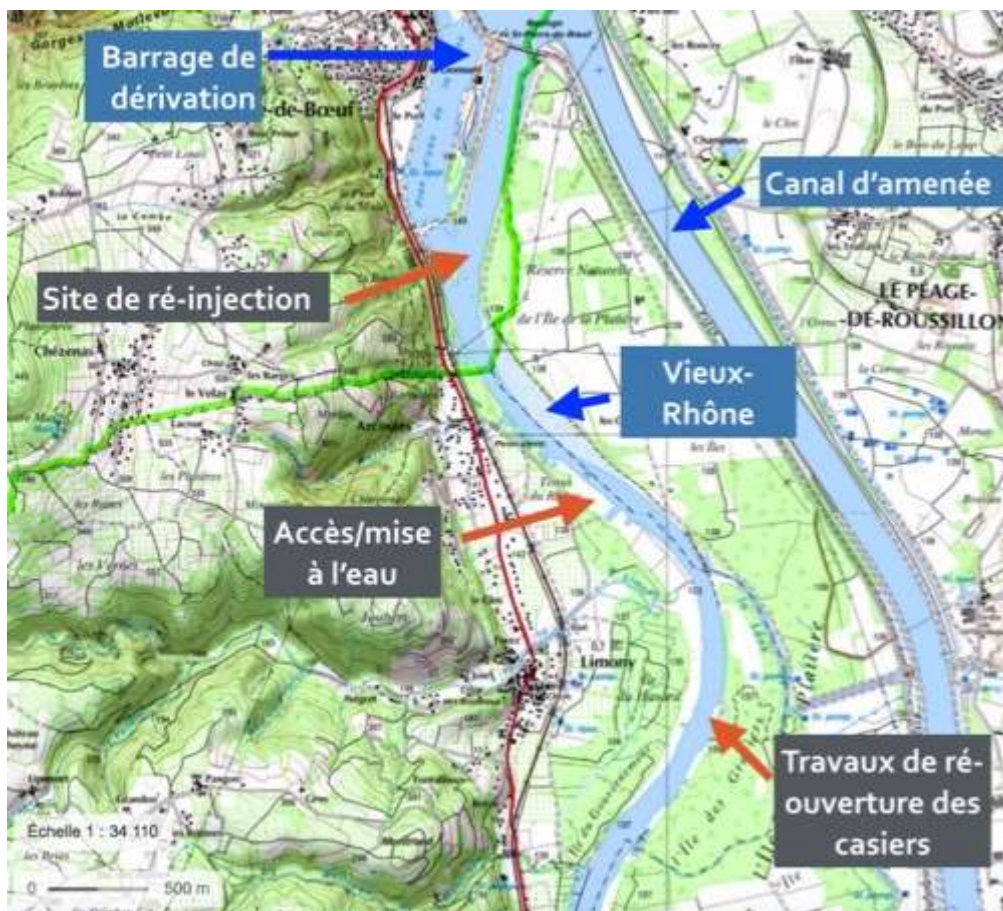
Figure 1 : Présentation générale de l'aménagement hydroélectrique de la plaine de Péage de Roussillon et localisation des différents sites
(Source : fond cartographique : SCAN 25 –IGN Geoportail)

Le site retenu pour cette opération de réinjection de matériaux sédimentaire se localise sur le Vieux-Rhône de Péage-de-Roussillon, à environ 2,5 km des travaux de ré ouverture du train de casiers de l'Île des Graviers. Les travaux, comme la réinjection sont sur la rive gauche du Vieux Rhône (cf. Figure 1).

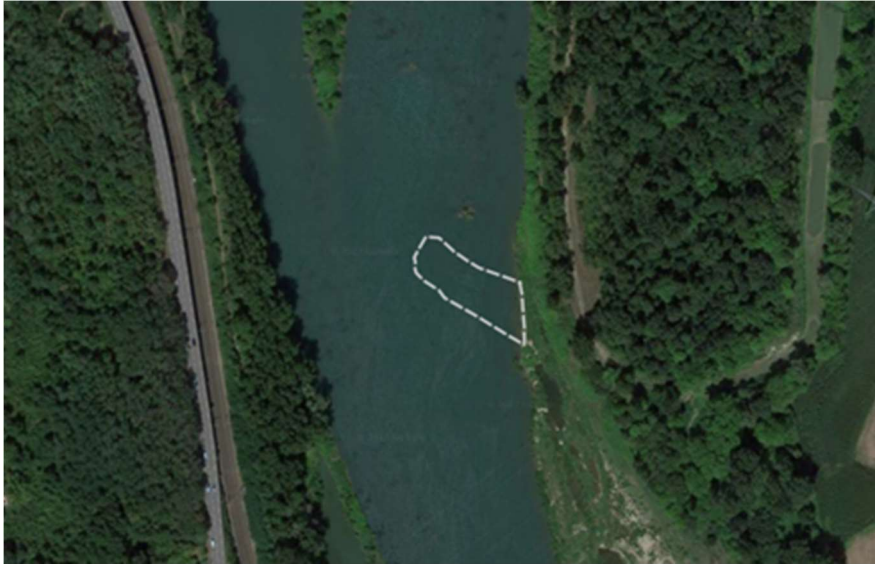
Figure 4 : Localisation de la ré-injection de sédiments

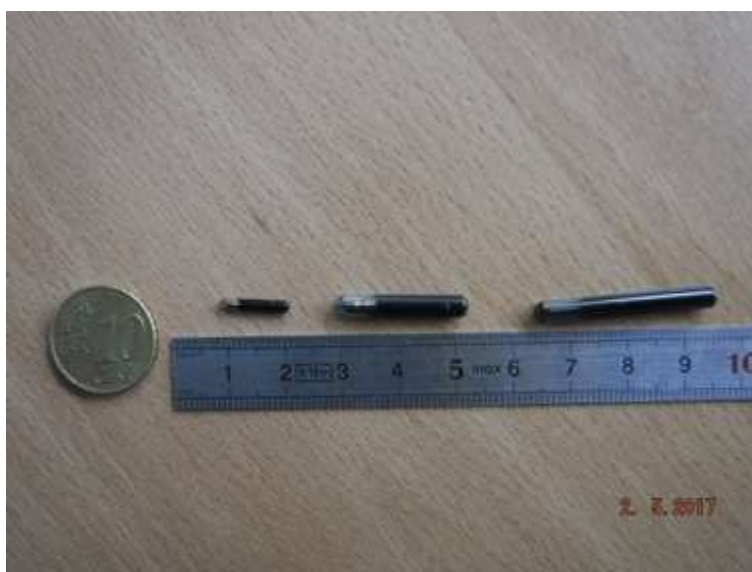
Les transpondeurs retenus pour suivre la charge grossière sont donc de type RFID (Radio Frequency Identification) passif. Plusieurs types de formes existent (étiquette, jetons, ...) : ici nous avons retenus ceux usuellement utilisés dans le cadre de suivi sédimentaire, des transpondeurs de forme « ampoule de verre ». Il s'agit de petit tube de verre dont la longueur peut varier de 8 à 32 mm. Cette taille détermine la taille de l'antenne présente dans le transpondeur et donc influence en partie les distances de détection (les transpondeurs les plus gros offrent de meilleures distances de détection). Généralement deux tailles de transpondeur ont été utilisées : 23 et 32 mm. Dans le cadre de cette prestation, nous avons également testé l'utilisation de transpondeur du même type mais de 12 mm.

Les transpondeurs de 12 mm sont rarement utilisés pour les suivis sédimentaires (ils le sont plus communément pour les suivis piscicoles) pour deux raisons. D'une part, la création d'une entaille à la disqureuse ou le perçage (les deux techniques habituellement utilisées) de particules naturelles est difficile sur les particules de petites tailles, essentiellement en raison de la fracturation des sédiments ; d'autres parts les faibles distances de détection peuvent poser des problèmes dans le cas où le chenal est constitué d'une couche active épaisse, induisant un remaniement et un enfouissement des particules. Dans le cas du présent équipement, les deux contraintes ont été levées :

- Nous avons utilisé une technique de perçage spécifique (water-drilling) permettant de percer des particules de très petites tailles
- Le Vieux-Rhône de Péage-de-Roussillon s'est historiquement incisé et est actuellement relativement pavé. Il est probable qu'il n'y ait pas de couche active.

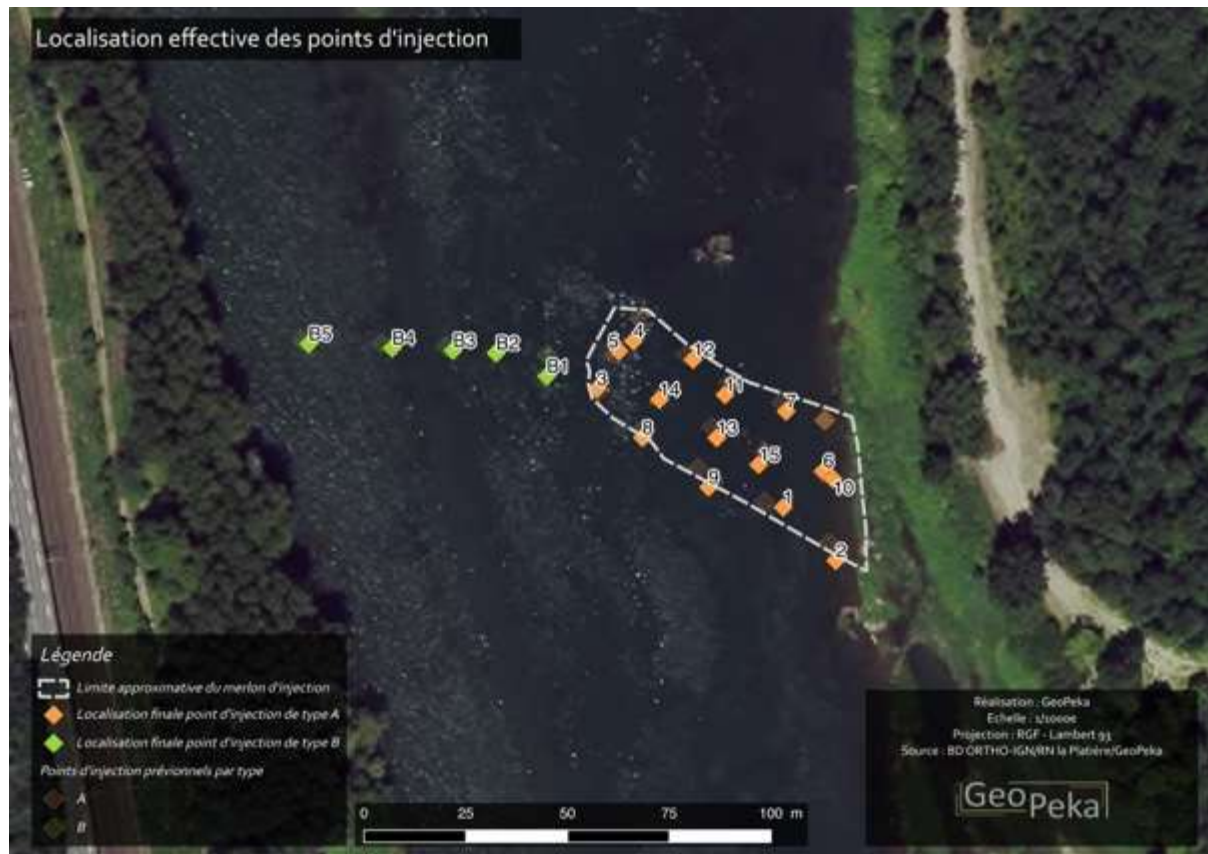
L'essentiel des traceurs a été déposé par groupe ou point d'injection, équirépartis sur le merlon d'injection. Nous avons fait le choix de faire 15 groupes d'une soixantaine de traceurs (type A). En plus de ces 15 groupes, nous avons également installés 5 groupes (type B), répartis sur une section en travers du chenal, de la rive gauche à la rive droite, au droit du merlon d'injection. Ce deuxième groupe

de points d'injection sert à comparer les différences potentielles de déplacement entre les sédiments réinjectés et ceux qui se trouveraient naturellement dans le chenal. Toutefois, les traceurs installés ont été dans les deux cas simplement déposés sur le fond du chenal sans pouvoir (en raison des hauteurs d'eau) mimer l'imbrication naturelle des particules comme cela peut se faire dans le cas d'une dépose de traceurs sur des surfaces émergées.
