Suivi de la morphologie du lit du vieux Rhône au niveau du merlon de réinjection de graviers en 2017 et 2018

Bernard PONT
Yves PRAT MAIRET

Mars 2019

Suivi de la charge grossière par traceurs RFID
Suivi d'une réinjection de sédiments
sur le Vieux Rhône de Péage de Roussillon

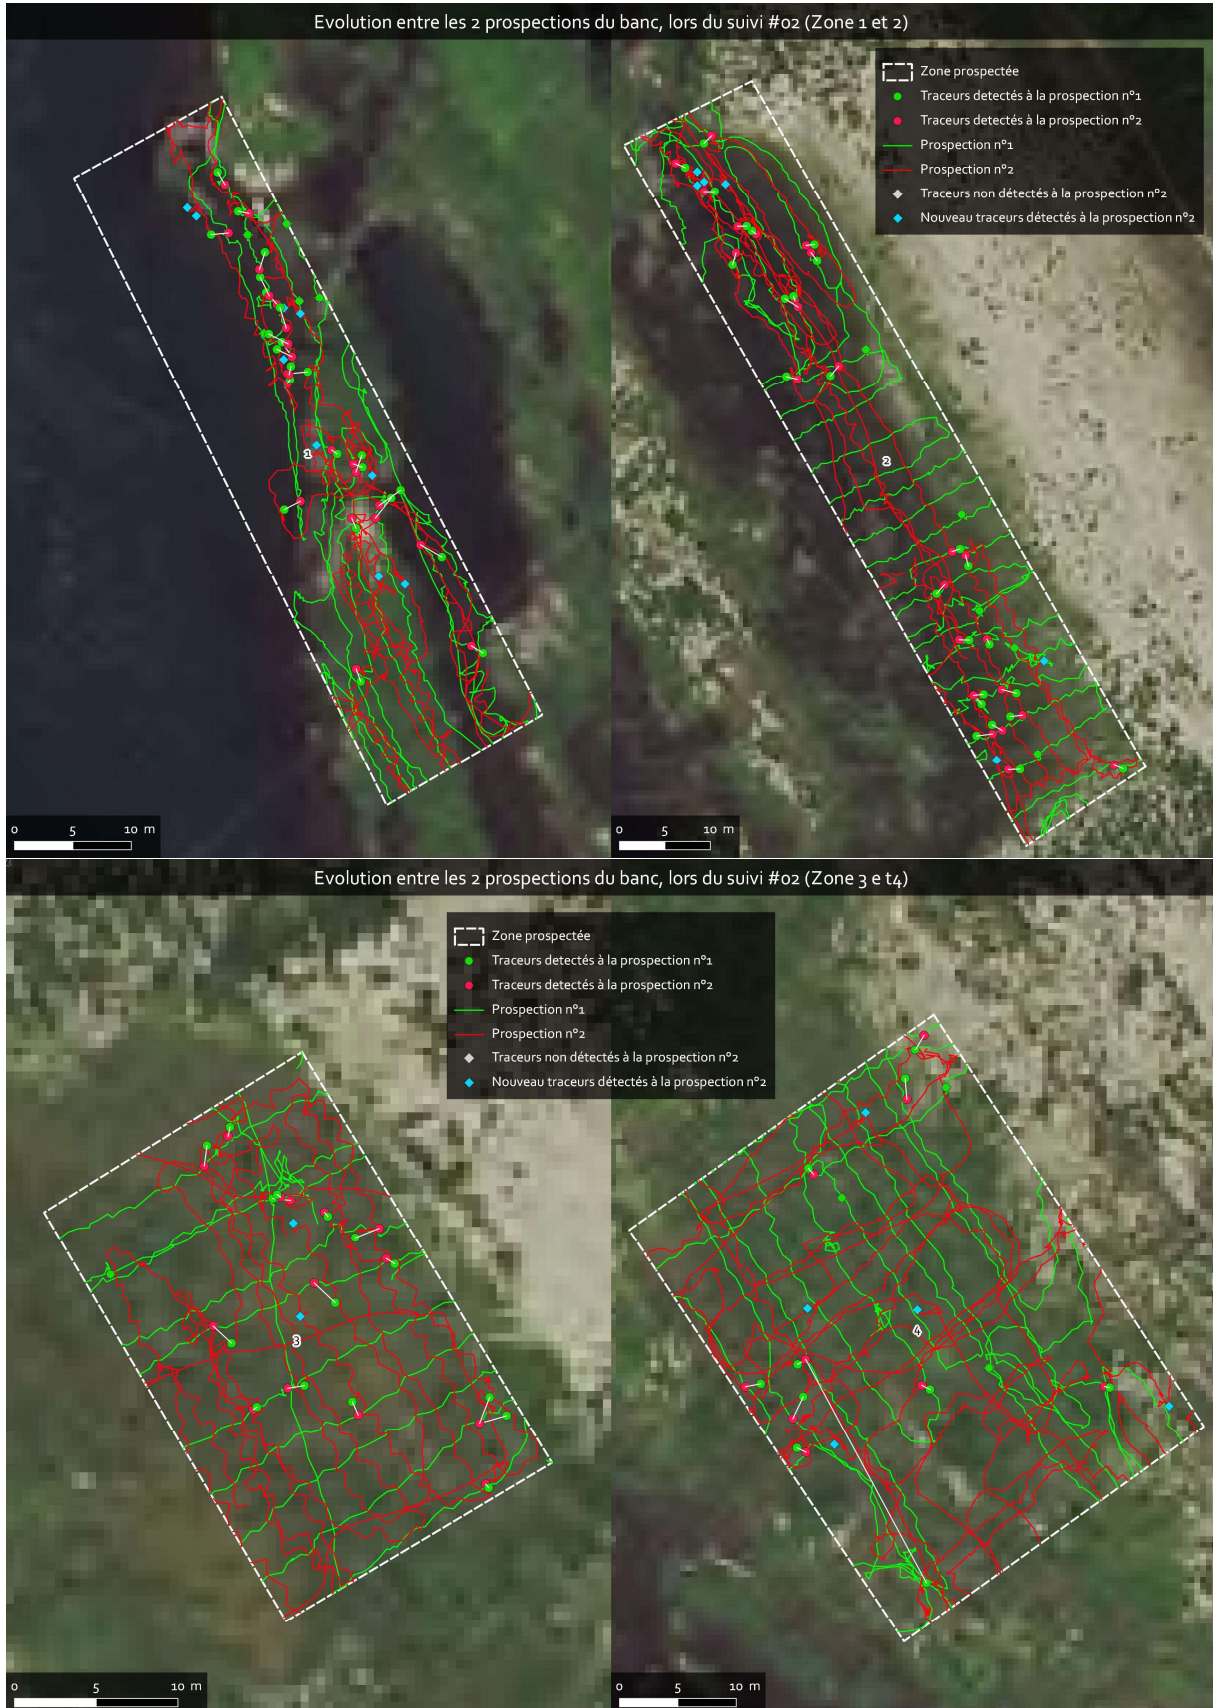
Notre suivi complémentaire sur le banc (du 4 et 5 juillet 2018) a été fait après un épisode de déversée au niveau du barrage de Saint Pierre de Bœuf. Nous nous sommes donc intéressés aux distances entre les traceurs retrouvés au cours de la première prospection terrestre et la seconde. Pour rappel, nous avons définis au préalable quatre zones de vérification dans lesquelles nous avons procédé à une double recherche pour valider le déplacement des particules entre le mois de mai et de juillet. Sur ces zones, 96 traceurs ont été retrouvés au total. Parmi eux, 16 % (n=81) n'ont pas été localisés en juillet, et 24 % sont des nouveaux traceurs (n=23, non détectés en mai et trouvés en juillet). 76 % des traceurs localisés dans ces zones de vérification ont donc été détectés deux fois et ne se sont pas déplacés. La distance moyenne entre ces deux détections est d'1,49 m, ce qui correspond à notre marge d'erreur de positionnement.

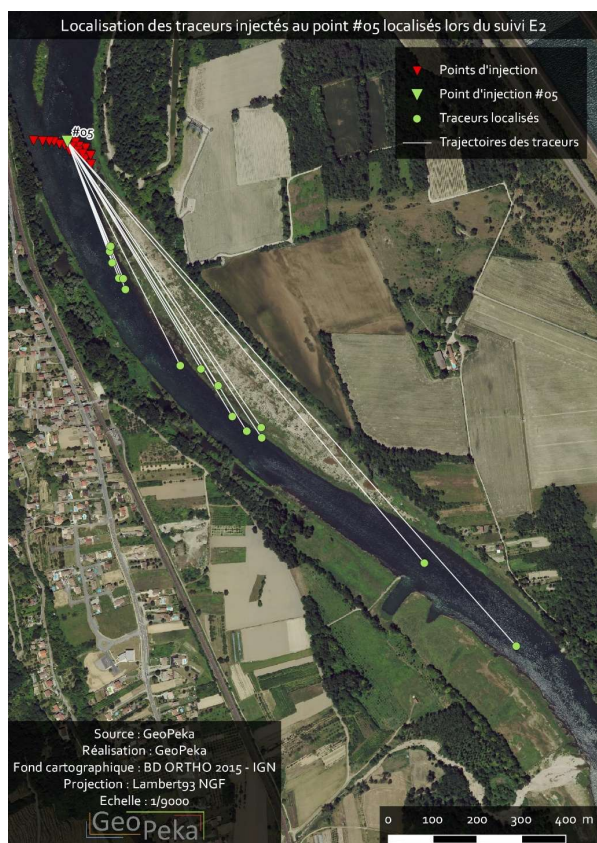
Les distances et les trajectoires par point d'injection montrent que c'est la partie du merlon située le plus loin dans le chenal qui a été la plus sollicitée pendant la crue. Les particules localisées sur cette partie de l'atterrissement artificiel ont été amenées assez loin, plus en aval, dans le chenal. Ainsi, par exemple, les particules injectées au niveau des point #3, #4, et #5 ont parcouru, en moyenne, 644 m (pour 180 m pour les points proches de la berge) et sont, pour la très grande majorité, toutes localisées dans le chenal (cf. Annexe). Les traceurs des points d'injection proches de la berge (#2, #6, #10) ont été, quant à eux, retrouvés exclusivement sur le banc de convexité. Les points témoins, qui avaient été localisés hors du merlon d'injection présentent des caractéristiques qui se rapprochent de celles des points localisés dans le centre du chenal, tout en restant spécifiques. Les distances moyennes sont moins importantes (285m) mais ce résultat s'explique par un faible nombre global de traceurs et un poids important du point #B5, qui reste atypique avec des distances très faibles (37 m en moyenne).

Ces différences s'expliquent par la dynamique des flux d'eau à une échelle plus large. Le tronçon du Vieux Rhône en amont est très rectiligne (orientation Nord-Est/Sud-Ouest) depuis le barrage de Saint Pierre de Bœuf, puis il dessine un méandre pour prendre une direction Nord-Ouest/Sud-Est. Le début de ce méandre est légèrement en amont du merlon d'injection. Les écoulements les plus

puissants, quand ils arrivent au niveau de la masse injectée, se localisent déjà plutôt sur la rive droite. Les points d'injection témoins ont donc été soumis aux forces tractrices les plus importantes. Les traceurs ont été éjectés dans les veines de courant de la concavité du méandre, là encore les plus puissantes. Les distances observées ne sont donc très probablement pas significatives, d'autant plus que le nombre de traceurs retrouvés par point est très faible (de 1 à 5 sur 59 traceurs/point).
