Zonage d'assainissement des eaux pluviales et schéma de gestion des eaux pluviales

**Département de la Loire
Commune de Roisey**

Etude :
Zonage d'assainissement des eaux pluviales et schéma de gestion des eaux pluviales

Commune de Roisey Zonage d'assainissement pluvial et schéma de gestion des eaux pluviales Fiche descriptive d'exutoire au milieu naturel	EXUTOIRE N° 3001
--	---	---	-----------------------------------

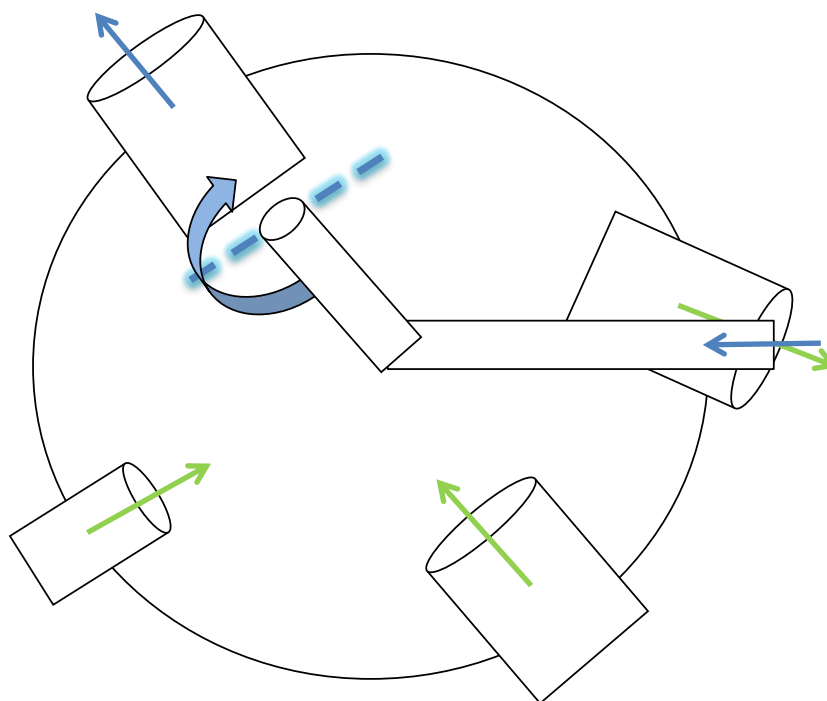
Schéma de principe

Caractéristiques du déversoir		Régime réglementaire & autosurveillance	
Type d'ouvrage de délestage :	Frontal	Charge polluante :	75 EH
Modèle (si DO préfabriqué) :			soit 4.5 kg de DBO5
Hauteur avant déversement :	0.10 m	Régime loi sur l'eau :	Non soumis
Longueur de la crête :	0.32 m	Régime d'autosurveillance :	Non soumis
Milieu récepteur :			Non soumis
L'Epervier		Dispositif d'auto surveillance en place :	
Code masse d'eau :	FRDR11635		
Période de retour de déclenchement :

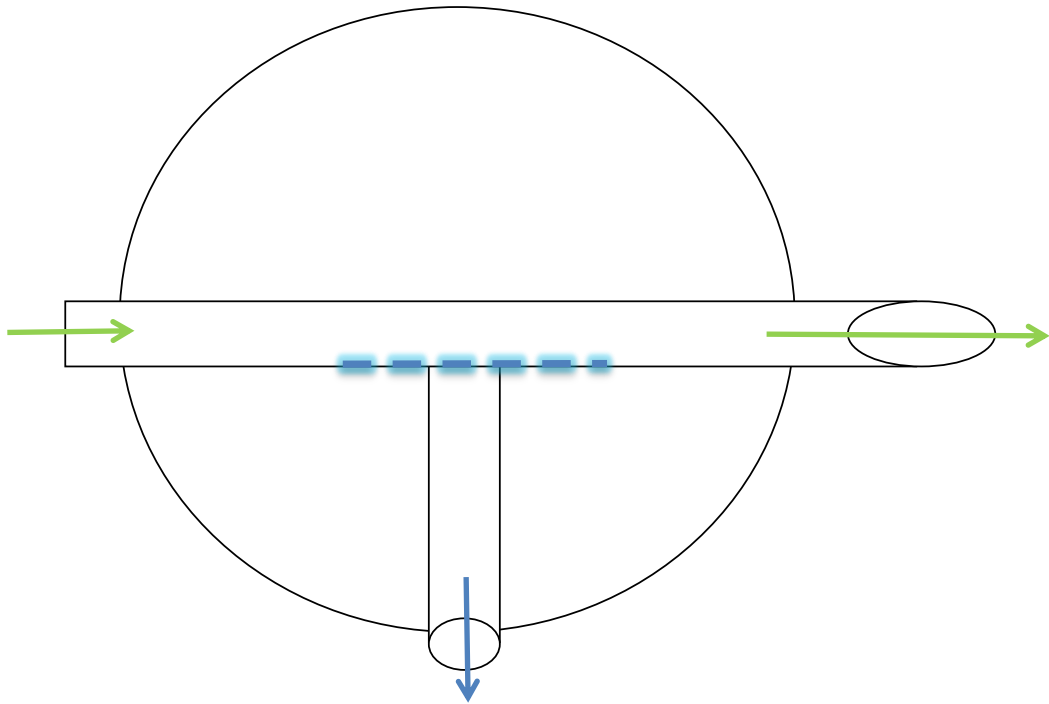
Schéma de principe

Caractéristiques du déversoir		Régime réglementaire & autosurveillance	
Type d'ouvrage de délestage :	Latéral simple	Charge polluante :	320 EH
Modèle (si DO préfabriqué) :			soit 19.2 kg de DBO5
Hauteur avant déversement :	0.06 m	Régime loi sur l'eau :	Déclaration
Longueur de la crête :	0.32 m	Régime d'autosurveillance :	Non soumis
Milieu récepteur :		Dispositif d'auto surveillance en place :	
L'Epervier			
Code masse d'eau :	FRDR11635		
Période de retour de déclenchement :

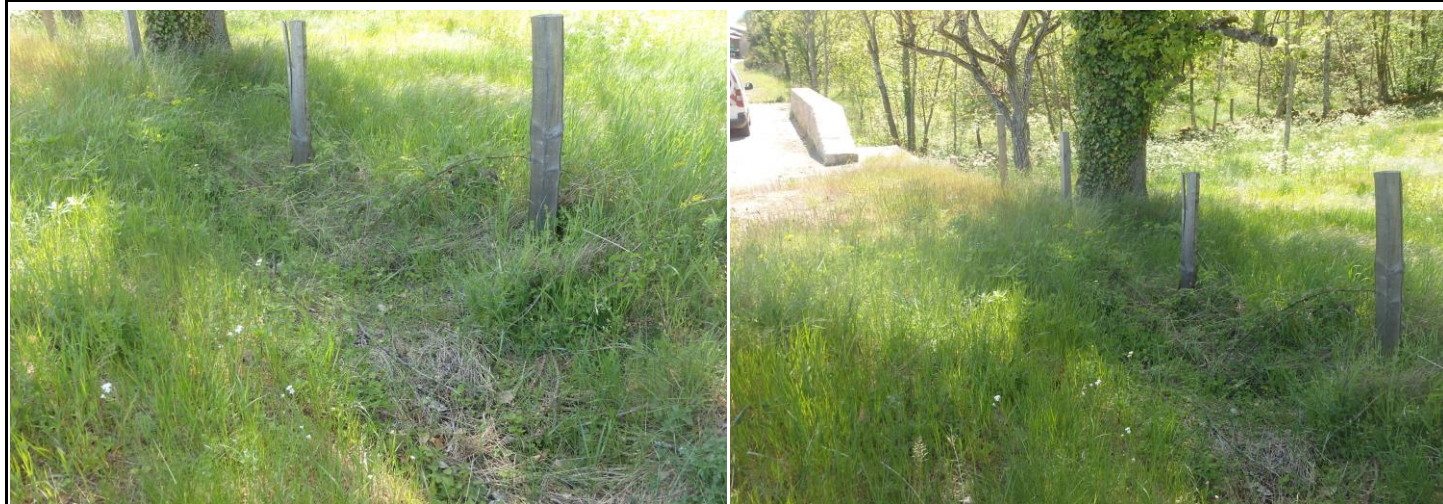
Photographies de l'exutoire

Cours d'eau : La Poulalière
 Origine : Fossé
 Géométrie : Trapézoïdale ouvert
 Matériaux : Fossé
 Hauteur :
 Largeur bas :
 Largeur haut :
 Equipement : Aucun

Traces d'eaux usées : Non
 Déversoir d'orage en amont : Non
 Réalisation d'un test NH4 :
 Résultat du test :
 Traces d'érosion : Non

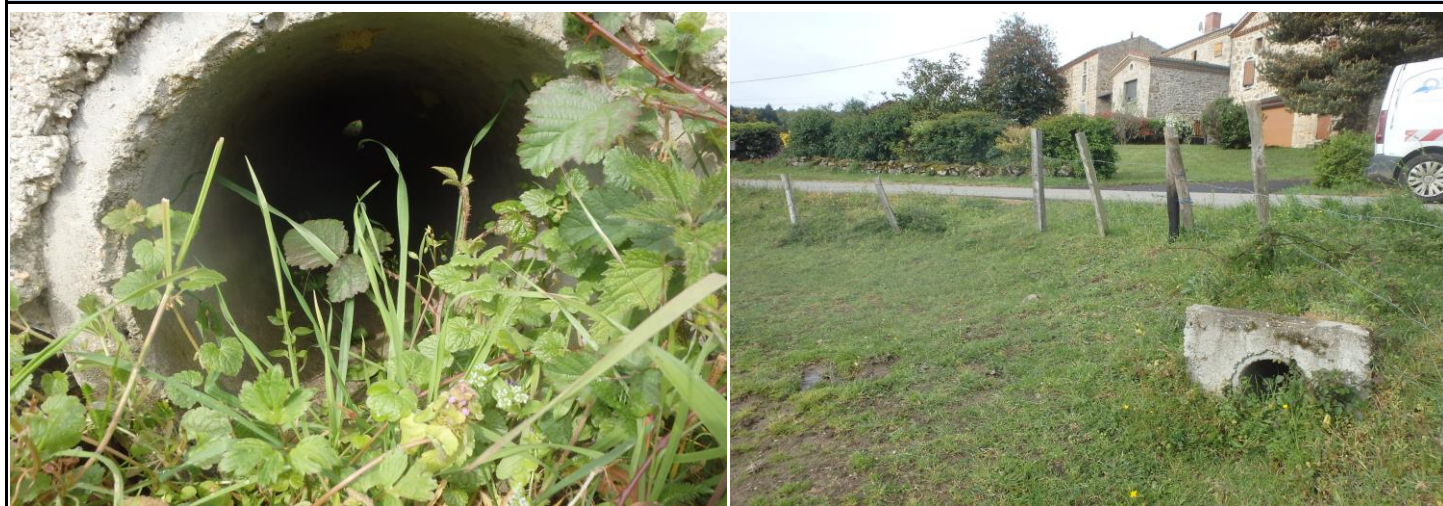
Photographies de l'exutoire

Cours d'eau : La Poulalière
 Origine : Fossé
 Géométrie : Circulaire
 Matériaux : Béton
 Hauteur : 300
 Largeur bas :
 Largeur haut :
 Equipement : Aucun

Traces d'eaux usées : Non
 Déversoir d'orage en amont : Non
 Réalisation d'un test NH4 :
 Résultat du test :
 Traces d'érosion : Non

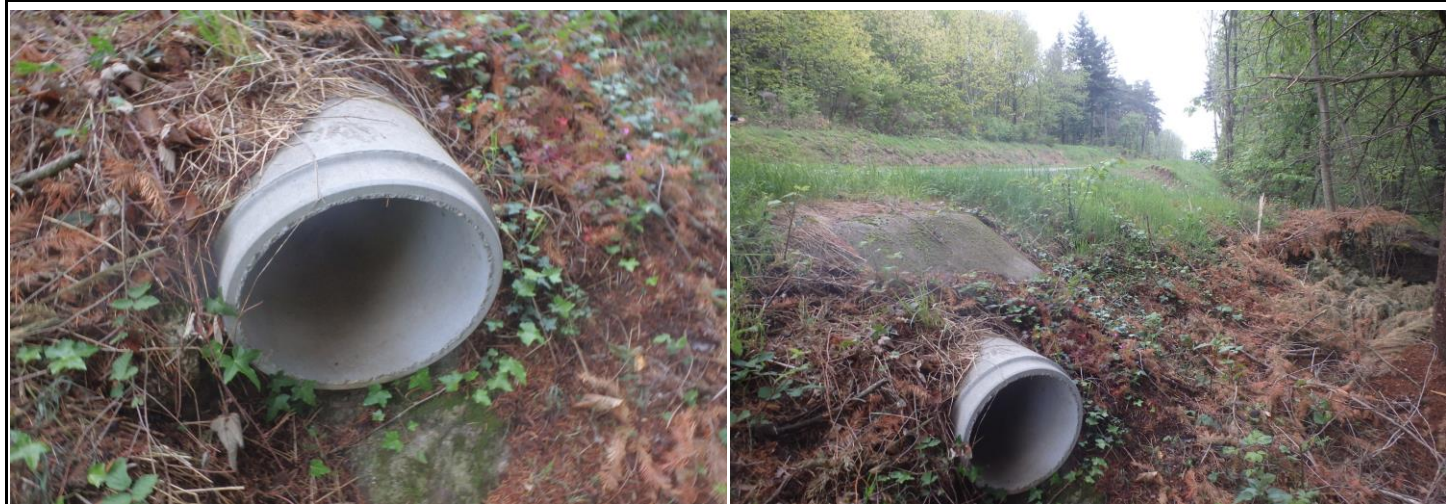
Photographies de l'exutoire

Caractérisation de effluent	Proposition de travaux
<p>Traces d'eaux usées : Non</p> <p>Déversoir d'orage en amont : Non</p> <p>Réalisation d'un test NH4 : Résultat du test :</p> <p>Traces d'érosion : Non</p>

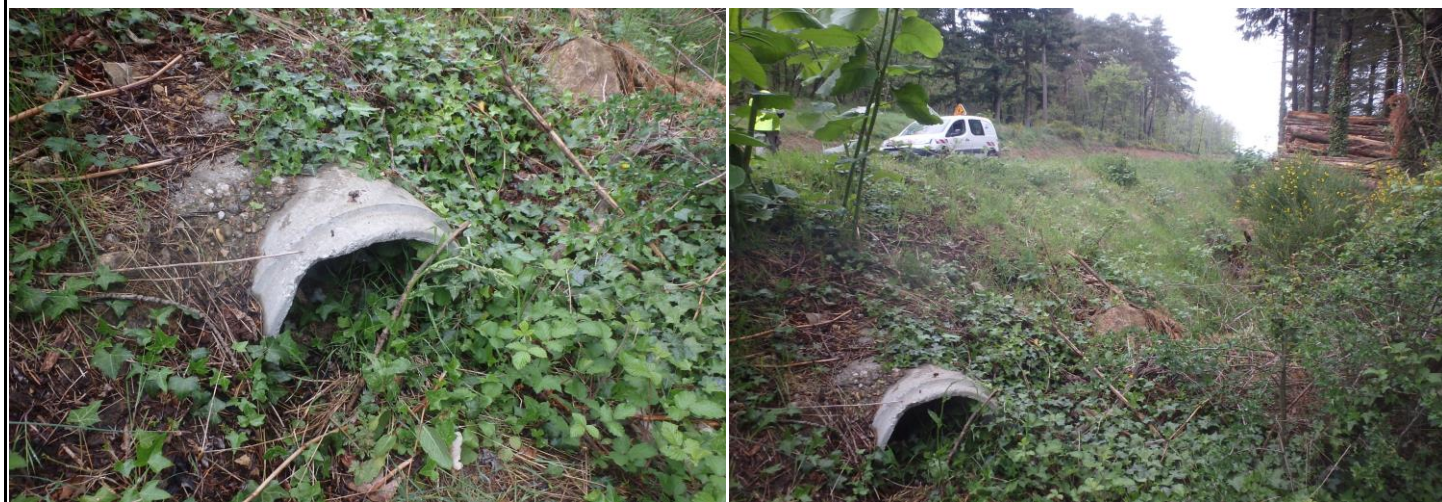
Photographies de l'exutoire

Cours d'eau : La Poulalière
 Origine : Fossé
 Géométrie : Circulaire
 Matériaux : Béton
 Hauteur : 400
 Largeur bas :
 Largeur haut :
 Equipement : Aucun

Traces d'eaux usées : Non
 Déversoir d'orage en amont : Non
 Réalisation d'un test NH4 :
 Résultat du test :
 Traces d'érosion : Non

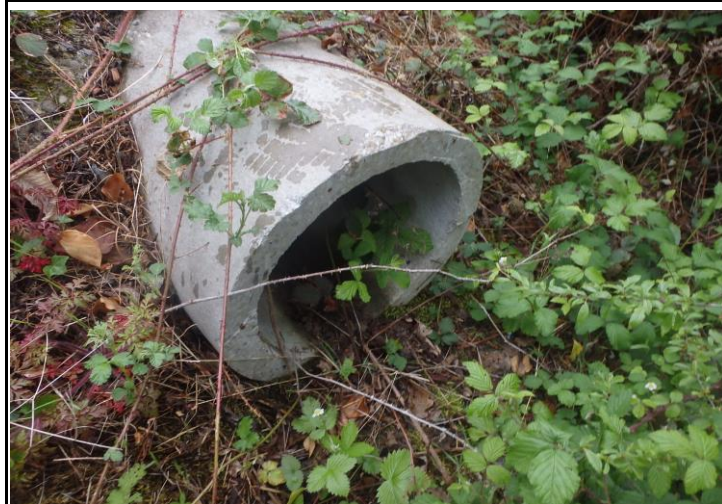
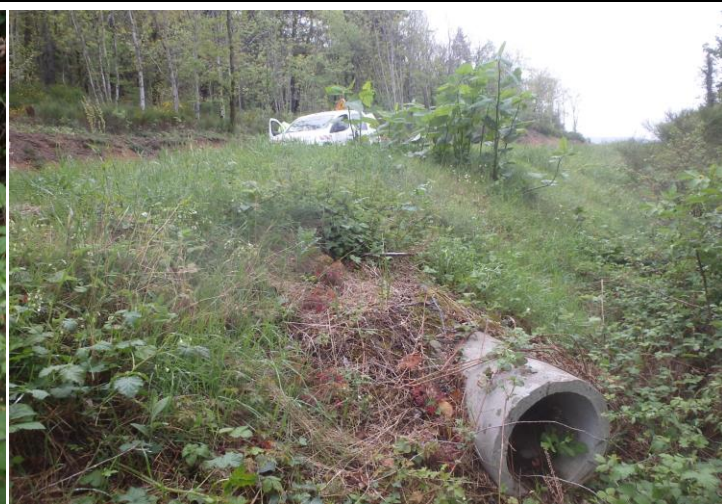
Photographies de l'exutoire

Cours d'eau : La Poulalière
 Origine : Fossé
 Géométrie : Circulaire
 Matériaux : Béton
 Hauteur : 400
 Largeur bas :
 Largeur haut :
 Equipement : Aucun

Traces d'eaux usées : Non
 Déversoir d'orage en amont : Non
 Réalisation d'un test NH4 :
 Résultat du test :
 Traces d'érosion : Non

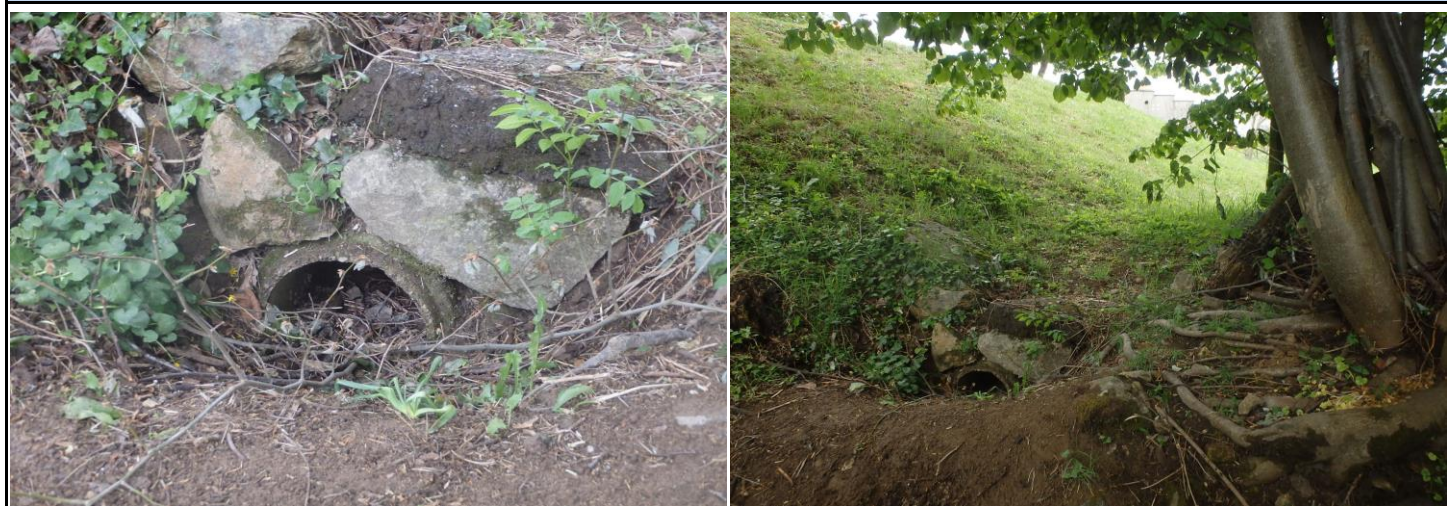
Photographies de l'exutoire

<p>Description de l'exutoire</p> <p>Cours d'eau : Ruisseau de Sagnemorte Origine : Déversoir d'orage Géométrie : Circulaire Matériaux : Béton Hauteur : 300 Largeur bas : Largeur haut : Equipement : Aucun</p> <p>Coordonnées :</p> <p>X : 830769.00 m Y : 6478022.67 m Z (TN) :</p> <p style="font-size: small;">Coordonnées en Lambert 93 et altitude rattachée à l'IGN 69</p>	<p>Localisation :</p>  
--	--

Caractérisation de effluent	Proposition de travaux
Traces d'eaux usées : Non Déversoir d'orage en amont : Oui Réalisation d'un test NH4 : Résultat du test : Traces d'érosion : Oui

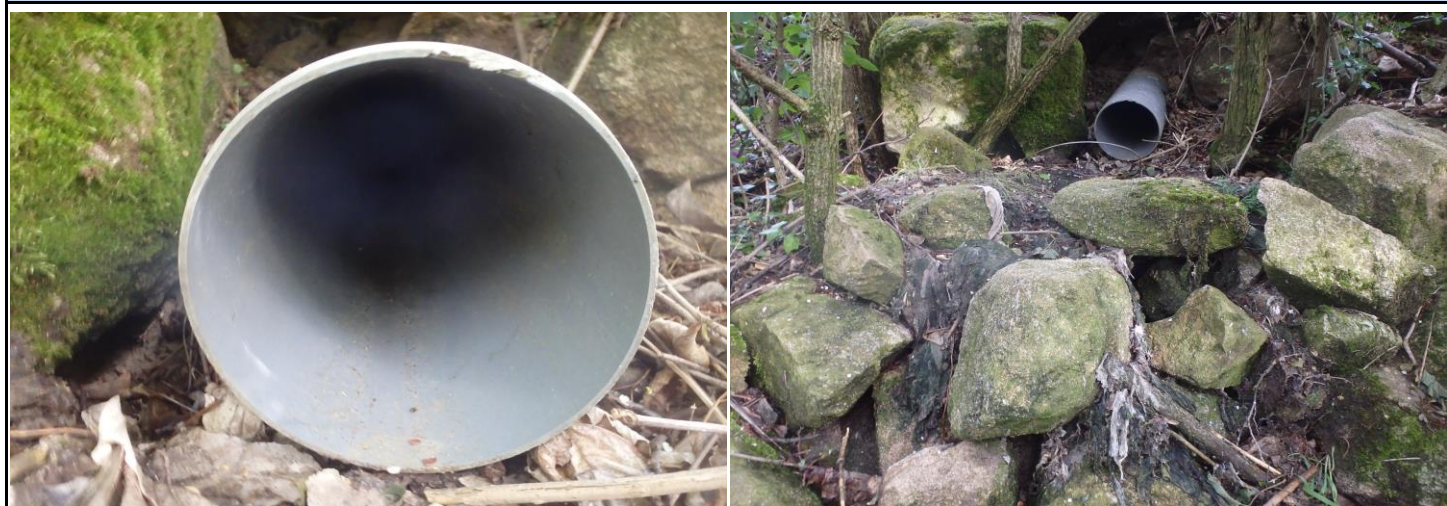
Photographies de l'exutoire

Caractérisation de effluent	Proposition de travaux
Traces d'eaux usées : Oui	
Déversoir d'orage en amont : Oui	
Réalisation d'un test NH4 : Non	
Résultat du test :	
Traces d'érosion : Non

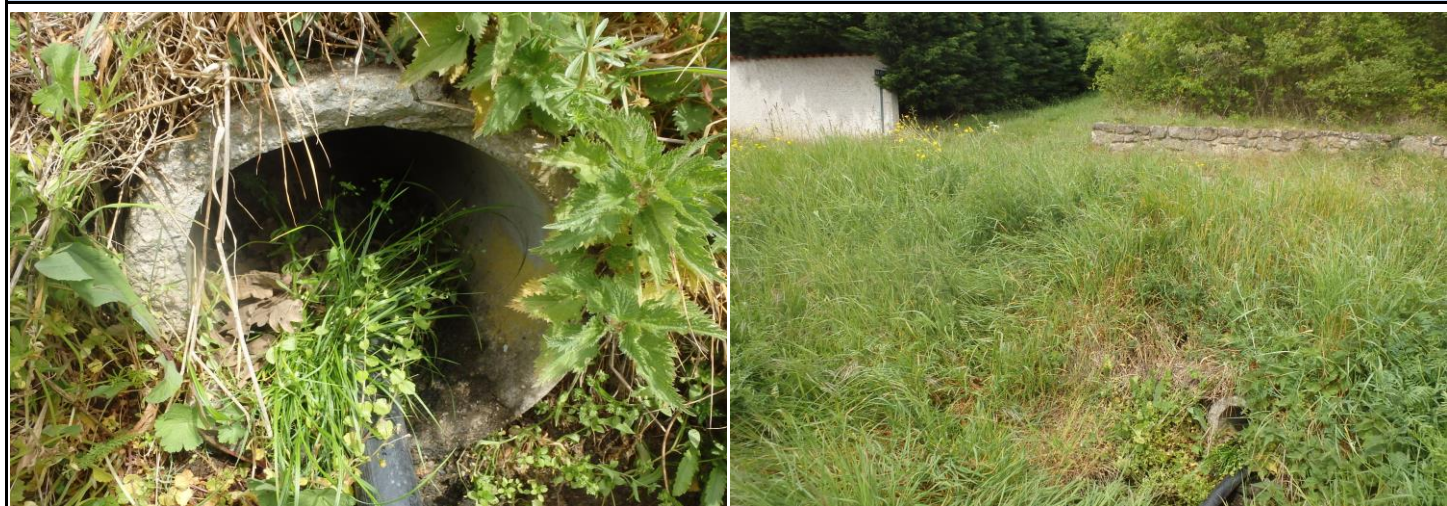
Photographies de l'exutoire

<p>Description de l'exutoire</p> <p>Cours d'eau : Ruisseau du Moulina Origine : Réseau eaux pluviales Géométrie : Circulaire Matériaux : Béton Hauteur : 300 Largeur bas : Largeur haut : Equipement : Aucun</p> <p>Coordonnées :</p> <p>X : 831749.56 m Y : 6478614.69 m Z (TN) :</p> <p style="font-size: small;">Coordonnées en Lambert 93 et altitude rattachée à l'IGN 69</p>	<p style="text-align: center;">Localisation :</p>  
---	--

Caractérisation de effluent	Proposition de travaux
Traces d'eaux usées : Non Déversoir d'orage en amont : Non Réalisation d'un test NH4 : Résultat du test : Traces d'érosion : Non

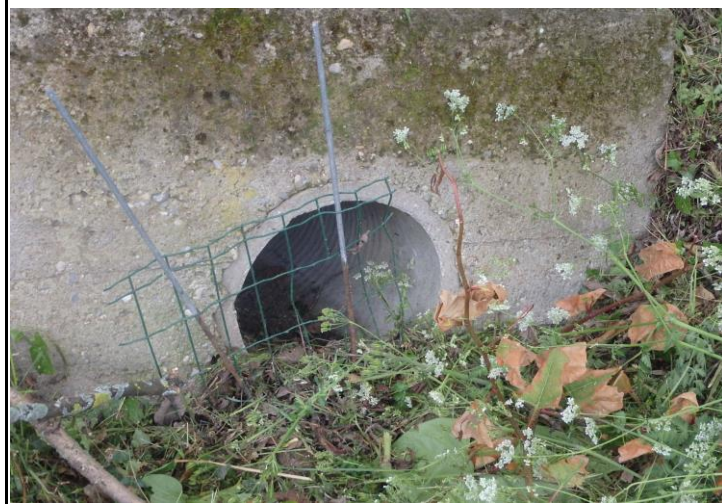
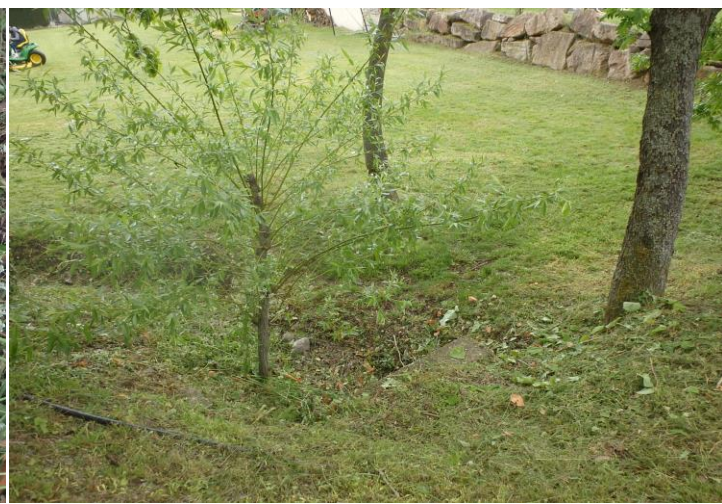
Photographies de l'exutoire

Traces d'eaux usées : Non
Déversoir d'orage en amont : Non
Réalisation d'un test NH4 :
Résultat du test :
Traces d'érosion : Oui

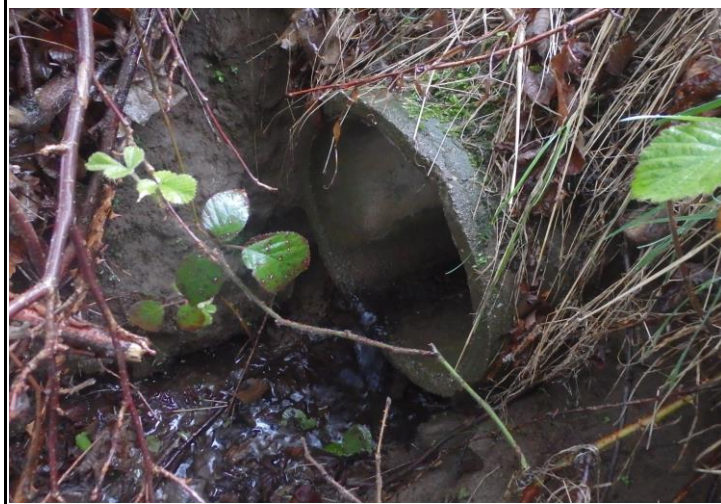
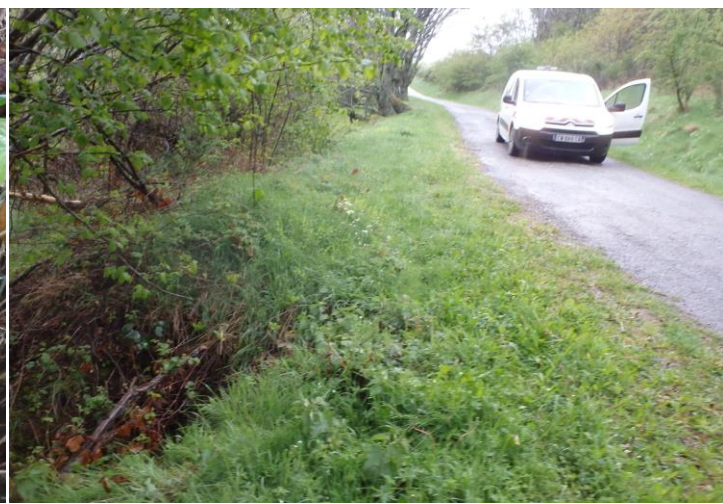
Photographies de l'exutoire

Cours d'eau : Ruisseau de Sagnemorte
 Origine : Fossé
 Géométrie : Circulaire
 Matériaux : Béton
 Hauteur : 300
 Largeur bas :
 Largeur haut :
 Equipement : Aucun

Traces d'eaux usées : Non
 Déversoir d'orage en amont : Non
 Réalisation d'un test NH4 :
 Résultat du test :
 Traces d'érosion : Oui

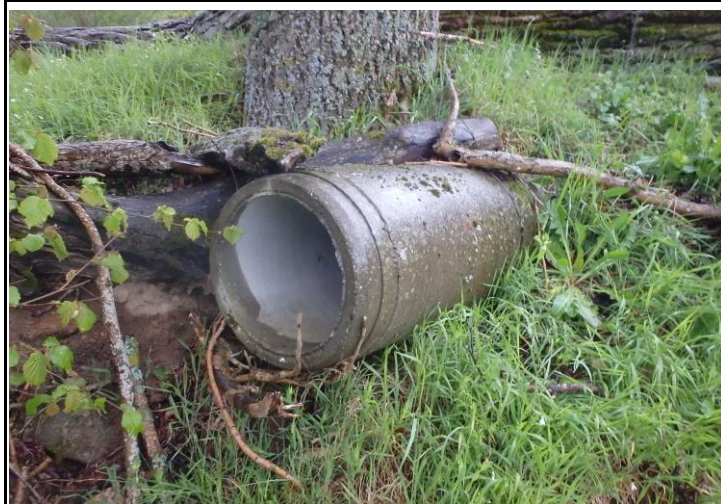
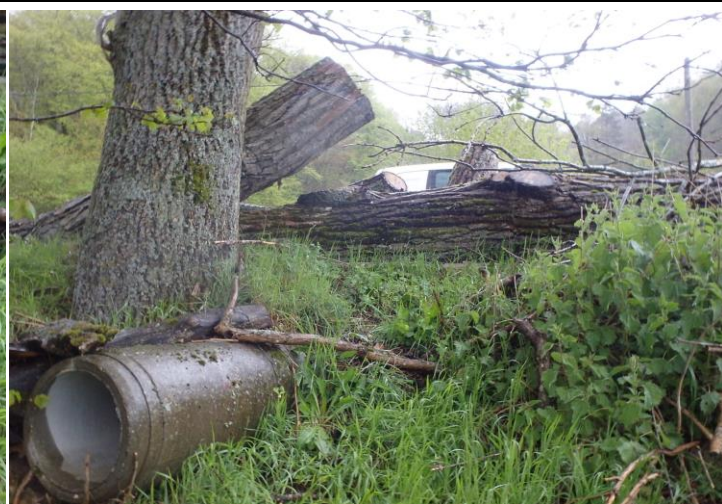
Photographies de l'exutoire

Cours d'eau : Ruisseau de Sagnemorte
Origine : Fossé
Géométrie : Circulaire
Matériaux : Béton
Hauteur : 300
Largeur bas :
Largeur haut :
Equipement : Aucun

Traces d'eaux usées : Non
Déversoir d'orage en amont : Non
Réalisation d'un test NH4 :
Résultat du test :
Traces d'érosion : Non

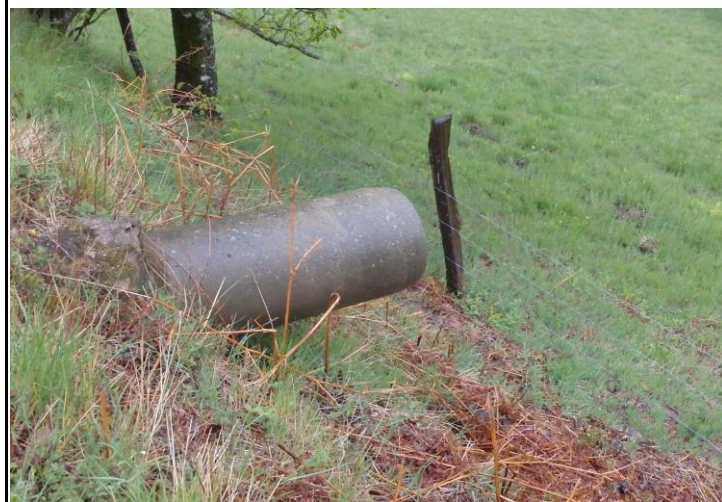
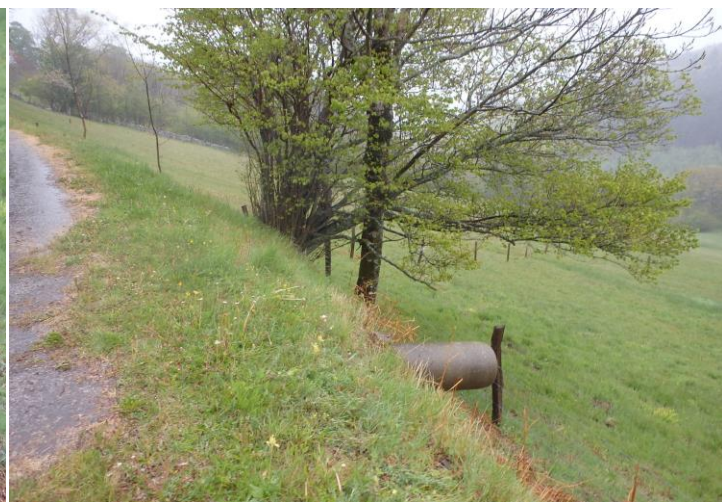
Photographies de l'exutoire

Traces d'eaux usées : Non
Déversoir d'orage en amont : Non
Réalisation d'un test NH4 :
Résultat du test :
Traces d'érosion : Non

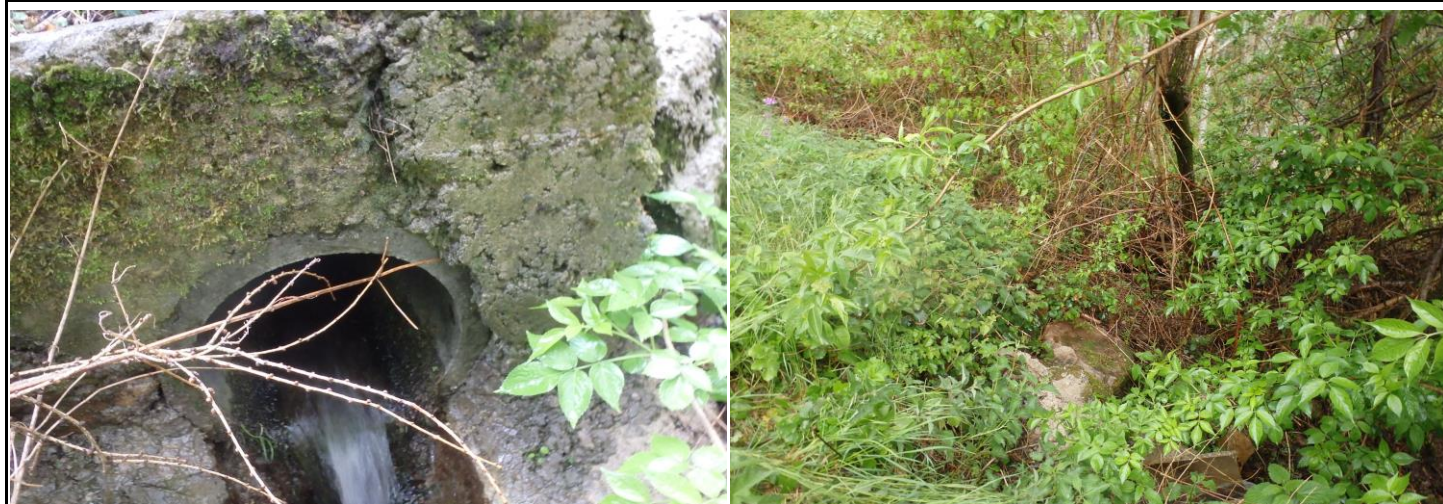
Photographies de l'exutoire

Traces d'eaux usées : Non
 Déversoir d'orage en amont : Non
 Réalisation d'un test NH4 :
 Résultat du test :
 Traces d'érosion : Oui

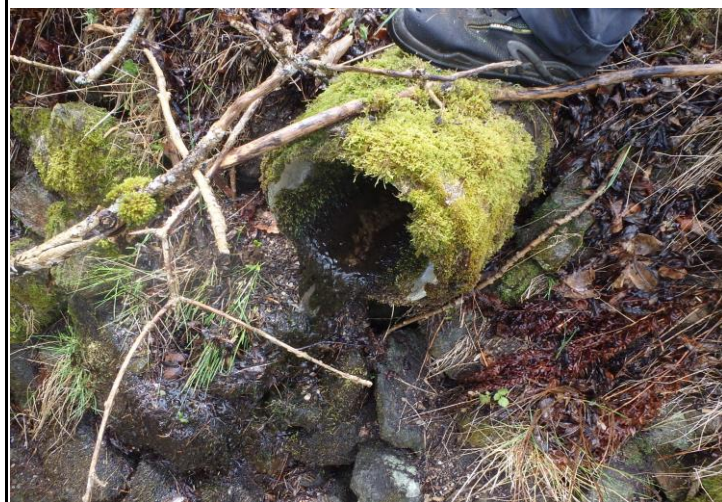
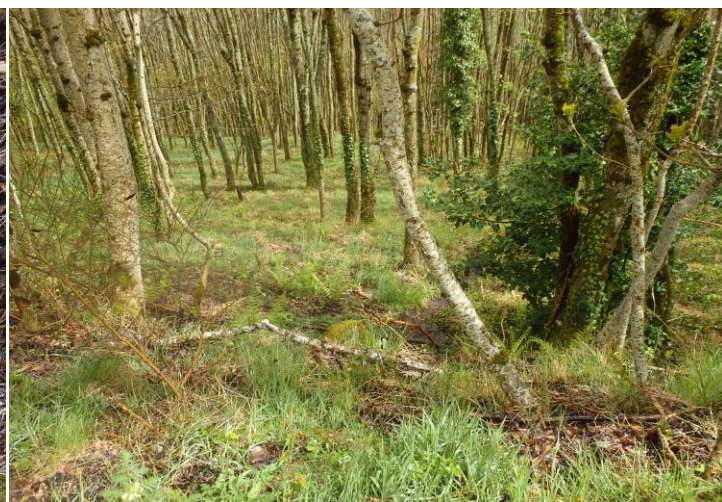
Photographies de l'exutoire

Traces d'eaux usées : Non
Déversoir d'orage en amont : Non
Réalisation d'un test NH4 :
Résultat du test :
Traces d'érosion : Oui

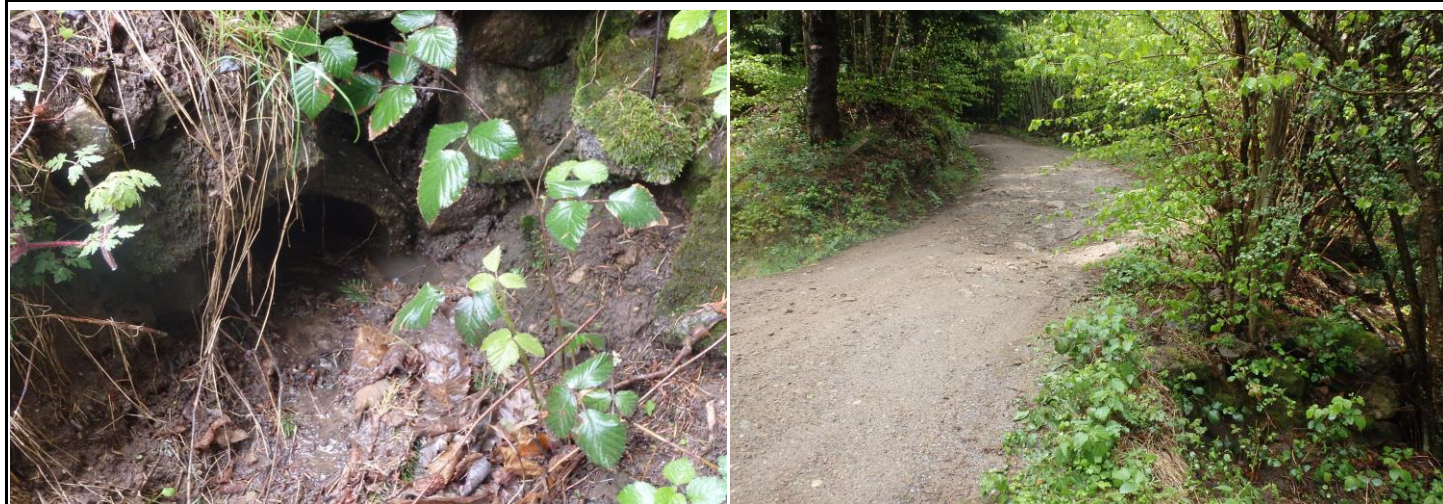
Photographies de l'exutoire

Traces d'eaux usées : Non
Déversoir d'orage en amont : Non
Réalisation d'un test NH4 :
Résultat du test :
Traces d'érosion : Oui

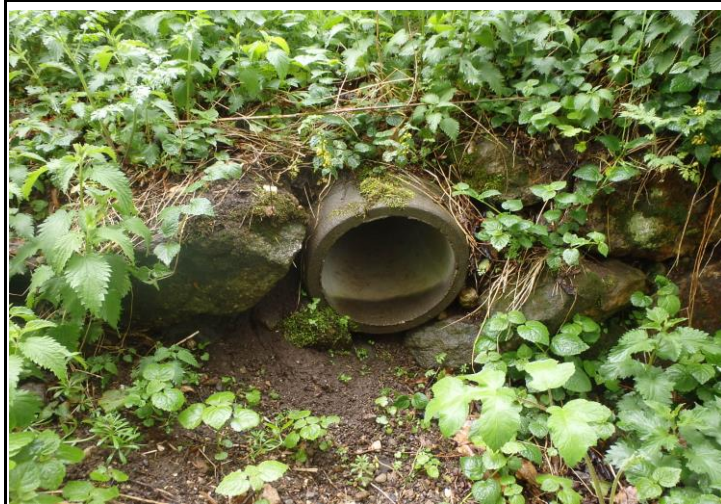
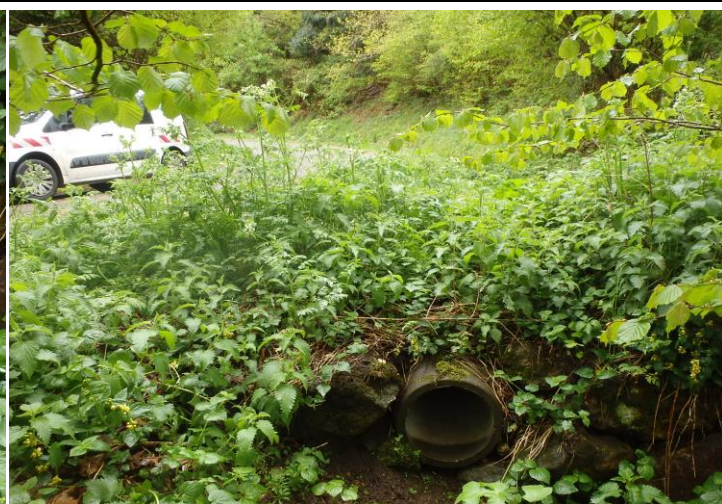
Photographies de l'exutoire

Traces d'eaux usées : Non
 Déversoir d'orage en amont : Non
 Réalisation d'un test NH4 :
 Résultat du test :
 Traces d'érosion : Oui

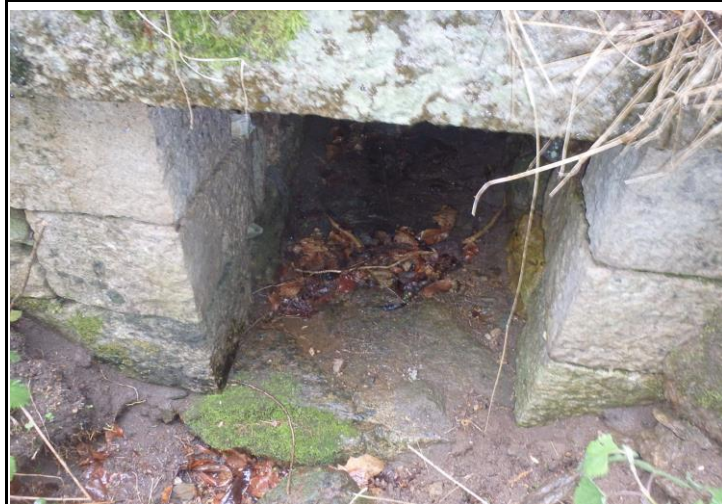
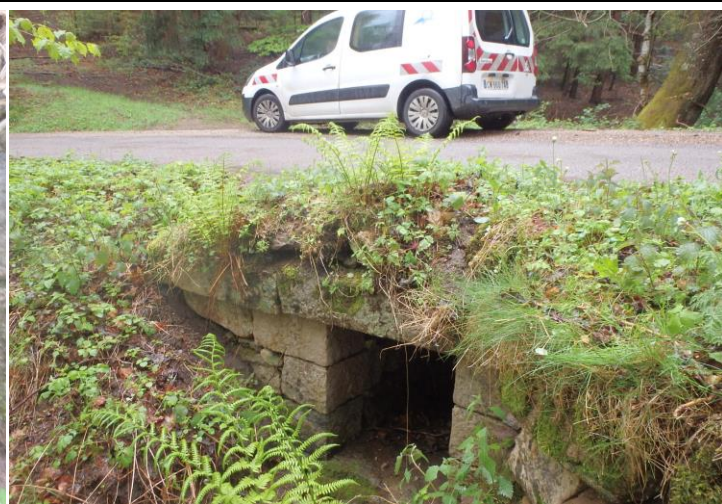
Photographies de l'exutoire

Traces d'eaux usées : Non
 Déversoir d'orage en amont : Non
 Réalisation d'un test NH4 :
 Résultat du test :
 Traces d'érosion : Oui

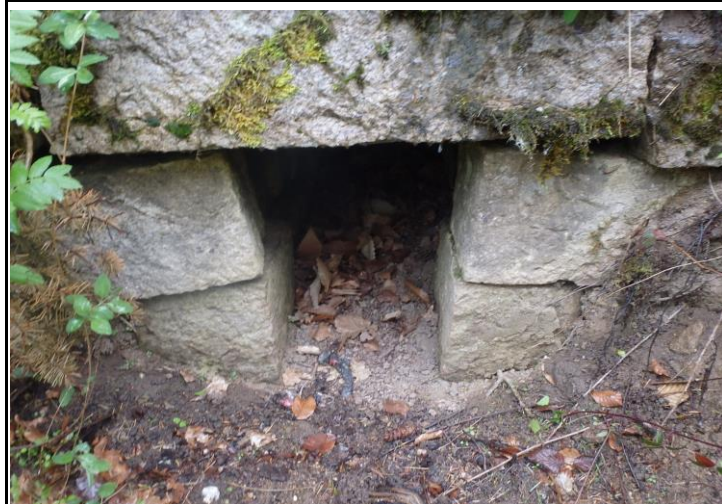
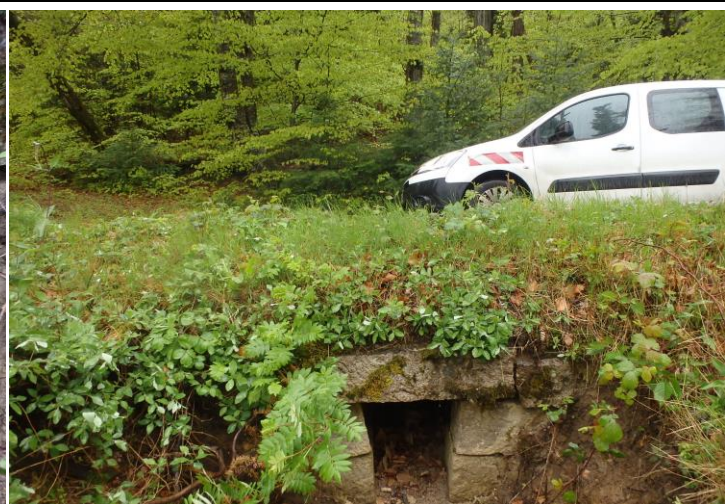
Photographies de l'exutoire

Traces d'eaux usées : Non
 Déversoir d'orage en amont : Non
 Réalisation d'un test NH4 :
 Résultat du test :
 Traces d'érosion : Oui

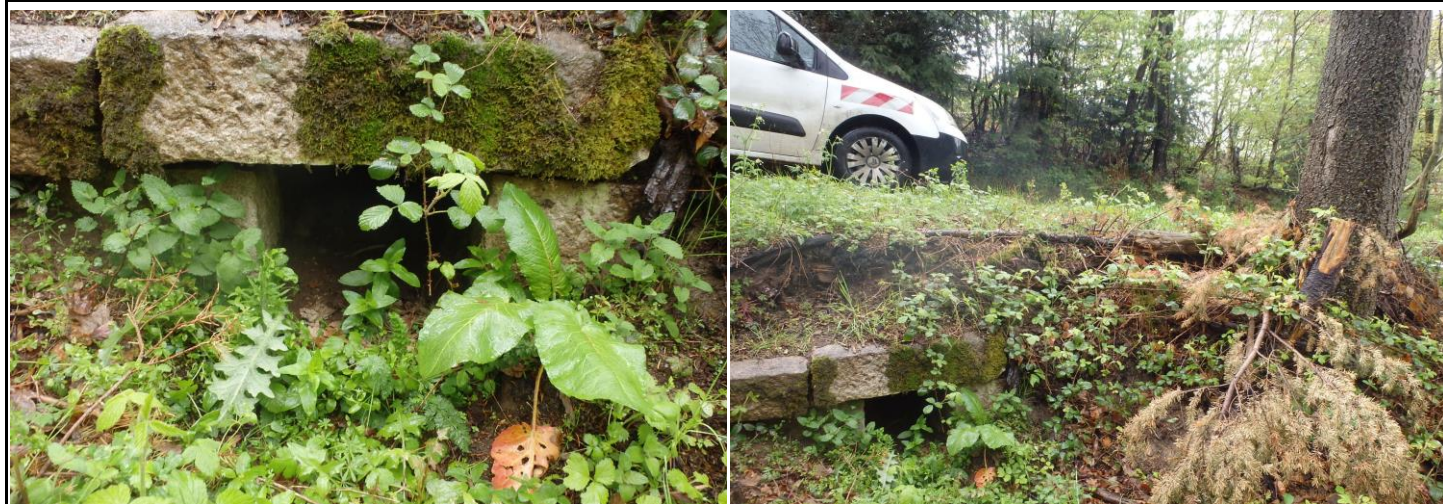
Photographies de l'exutoire

Traces d'eaux usées : Non
Déversoir d'orage en amont : Non
Réalisation d'un test NH4 :
Résultat du test :
Traces d'érosion : Oui

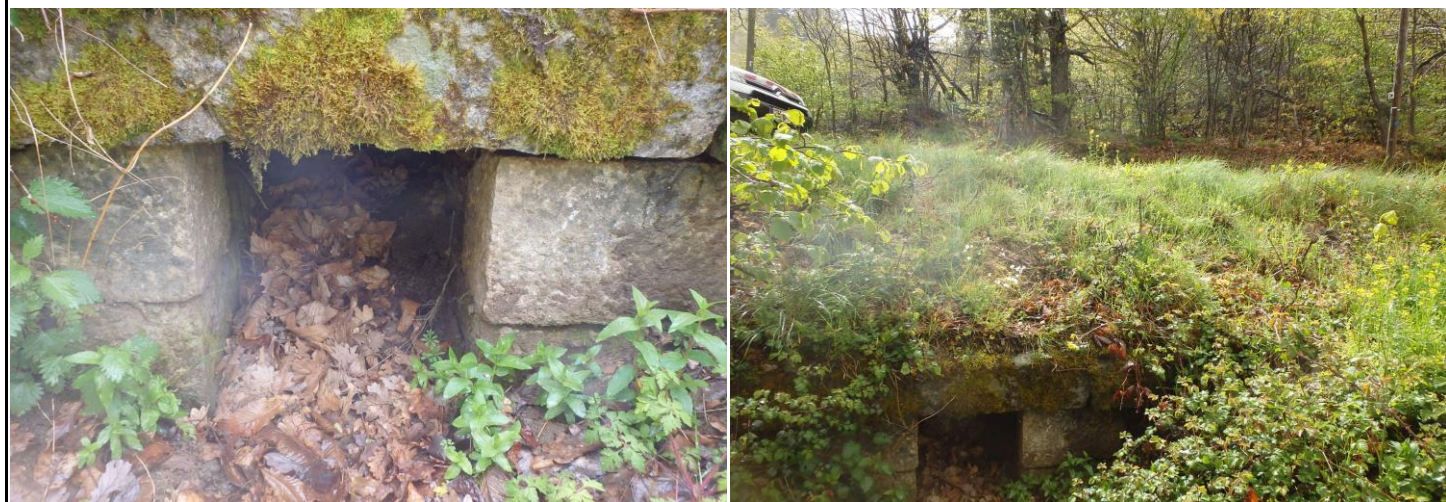
Photographies de l'exutoire

Caractérisation de effluent	Proposition de travaux
Traces d'eaux usées :	Non
Déversoir d'orage en amont :	Non
Réalisation d'un test NH4 :	
Résultat du test :	
Traces d'érosion :	Oui

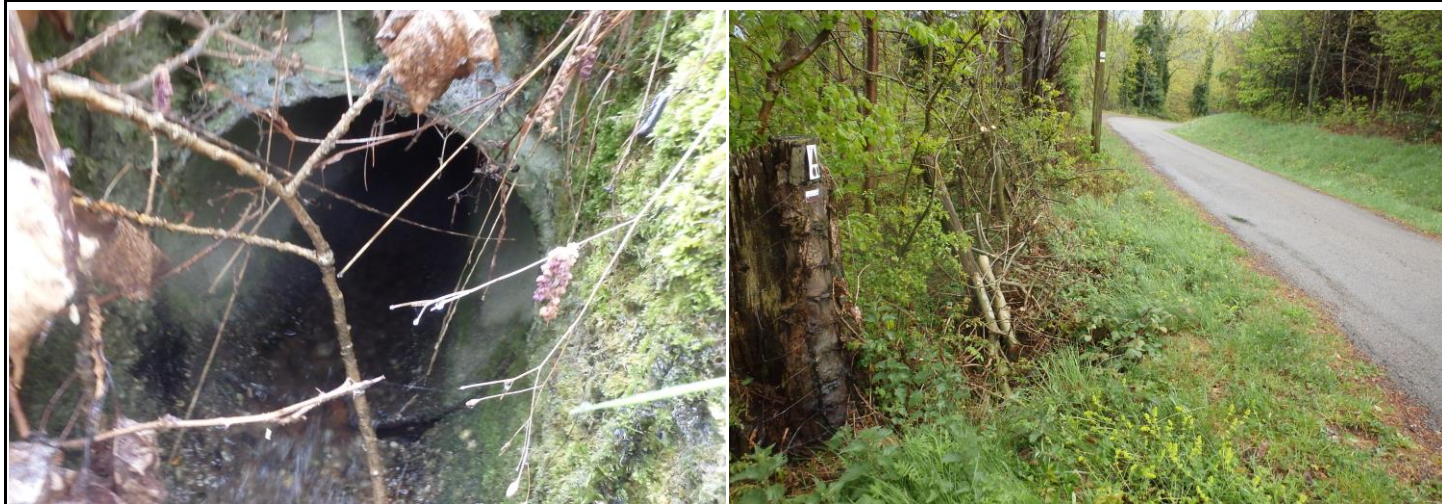
Photographies de l'exutoire

Traces d'eaux usées : Non
Déversoir d'orage en amont : Non
Réalisation d'un test NH4 :
Résultat du test :
Traces d'érosion : Oui

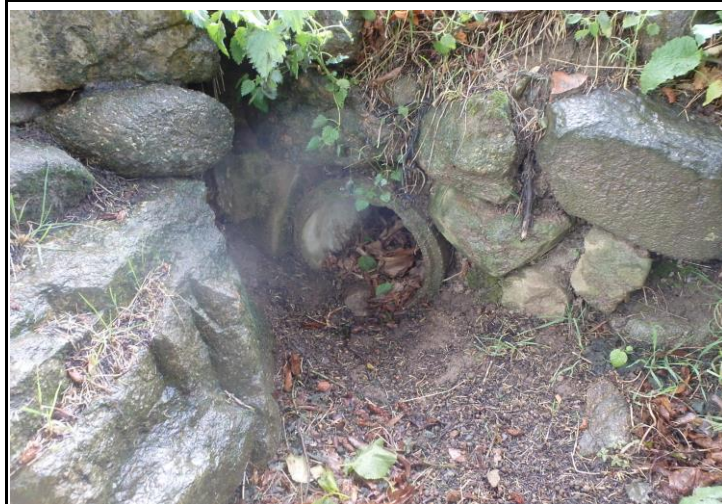
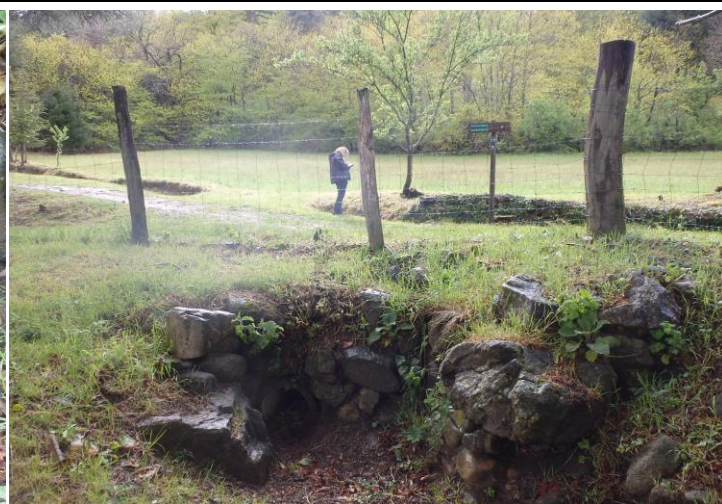
Photographies de l'exutoire

Traces d'eaux usées : Non
Déversoir d'orage en amont : Non
Réalisation d'un test NH4 :
Résultat du test :
Traces d'érosion : Oui

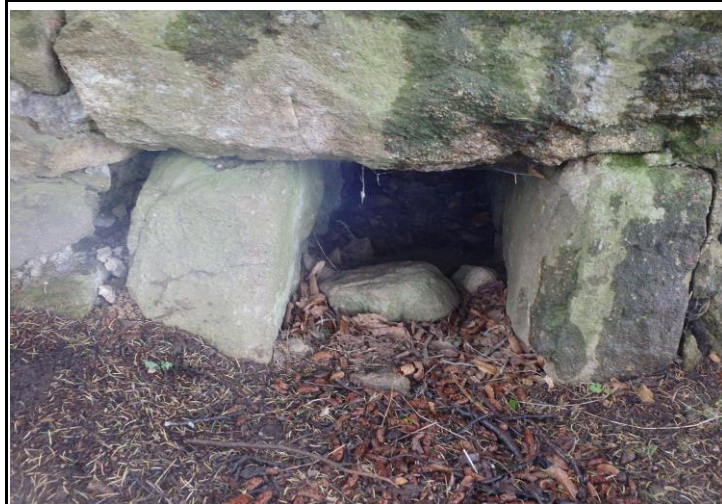
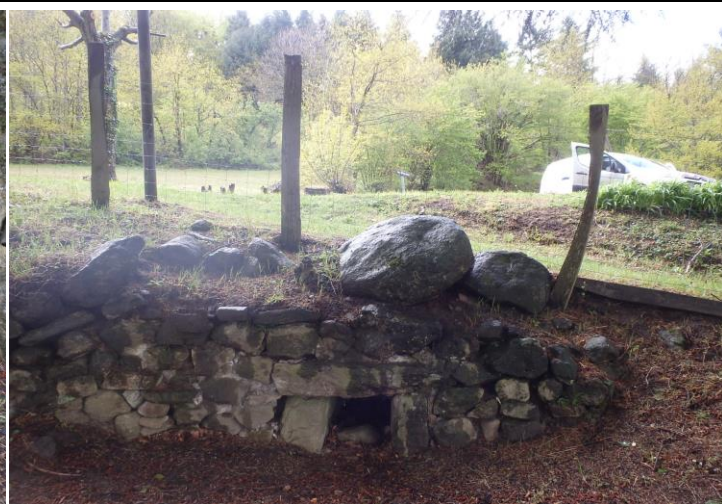
Photographies de l'exutoire

Traces d'eaux usées : Non
 Déversoir d'orage en amont : Non
 Réalisation d'un test NH4 :
 Résultat du test :
 Traces d'érosion : Oui

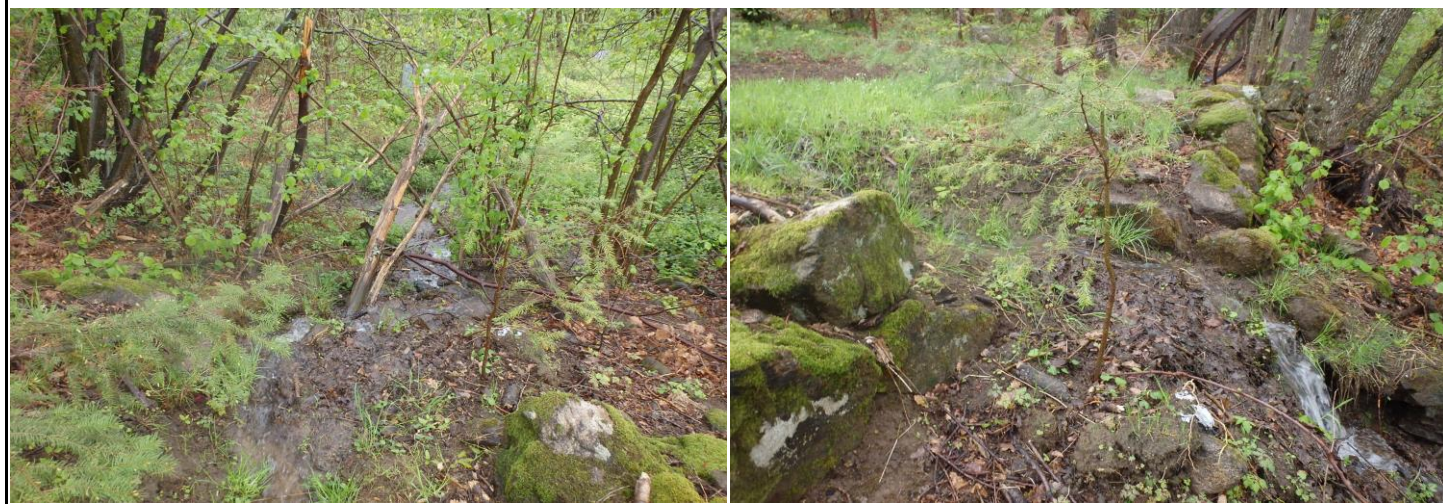
Photographies de l'exutoire

Traces d'eaux usées : Non
 Déversoir d'orage en amont : Non
 Réalisation d'un test NH4 :
 Résultat du test :
 Traces d'érosion : Oui

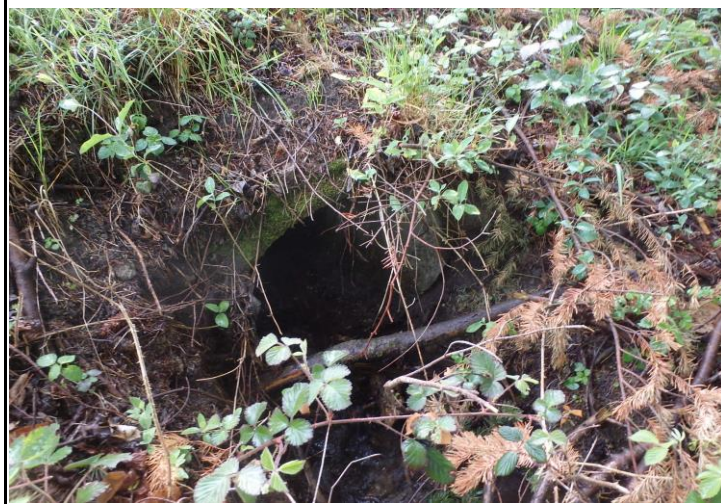
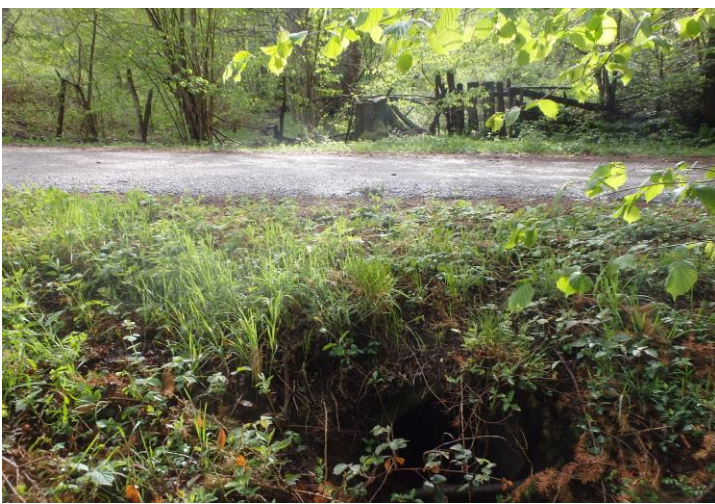
Photographies de l'exutoire

Traces d'eaux usées : Non
 Déversoir d'orage en amont : Non
 Réalisation d'un test NH4 :
 Résultat du test :
 Traces d'érosion : Oui

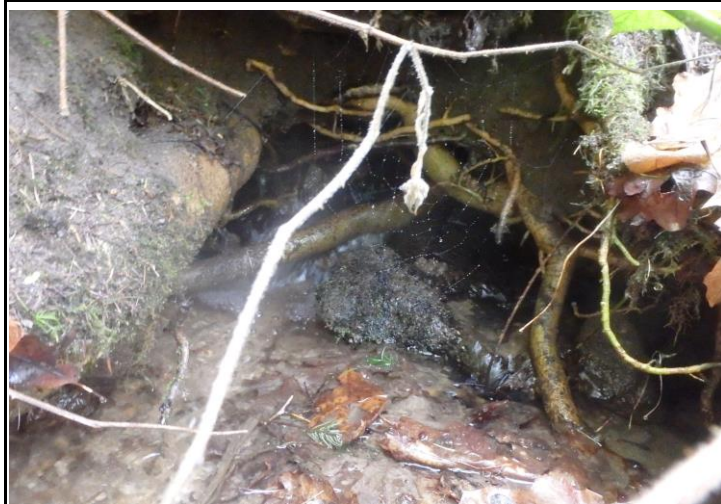
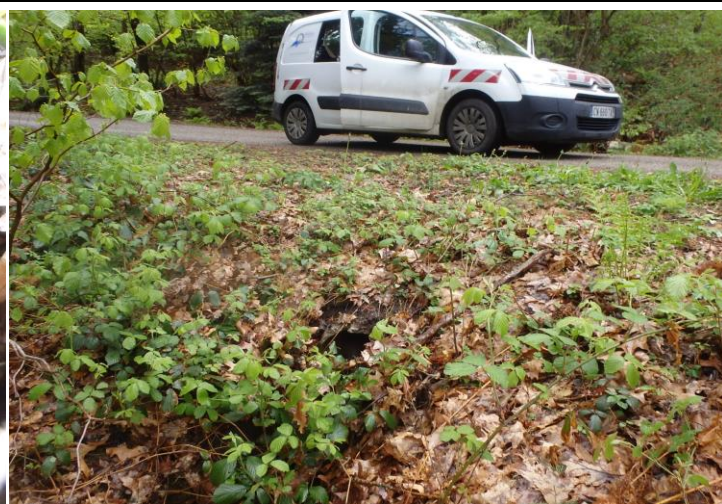
Photographies de l'exutoire

Traces d'eaux usées : Non
 Déversoir d'orage en amont : Non
 Réalisation d'un test NH4 :
 Résultat du test :
 Traces d'érosion : Oui

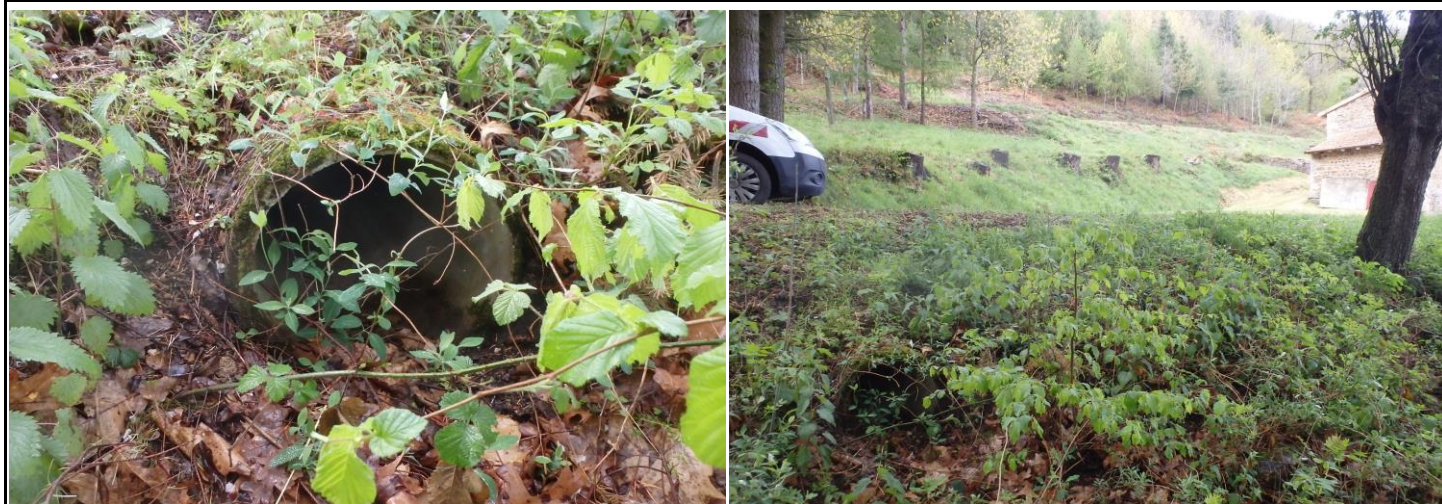
Photographies de l'exutoire

Traces d'eaux usées : Non
Déversoir d'orage en amont : Non
Réalisation d'un test NH4 :
Résultat du test :
Traces d'érosion : Non
