Zonage d'assainissement des eaux pluviales et schéma de gestion des eaux pluviales

**Département de la Loire
Commune de Roisey**

Etude :
Zonage d'assainissement des eaux pluviales et schéma de gestion des eaux pluviales

Commune de Roisey Zonage d'assainissement pluvial et schéma de gestion des eaux pluviales Fiche descriptive d'exutoire au milieu naturel	EXUTOIRE N° 3001
--	---	---	-----------------------------------

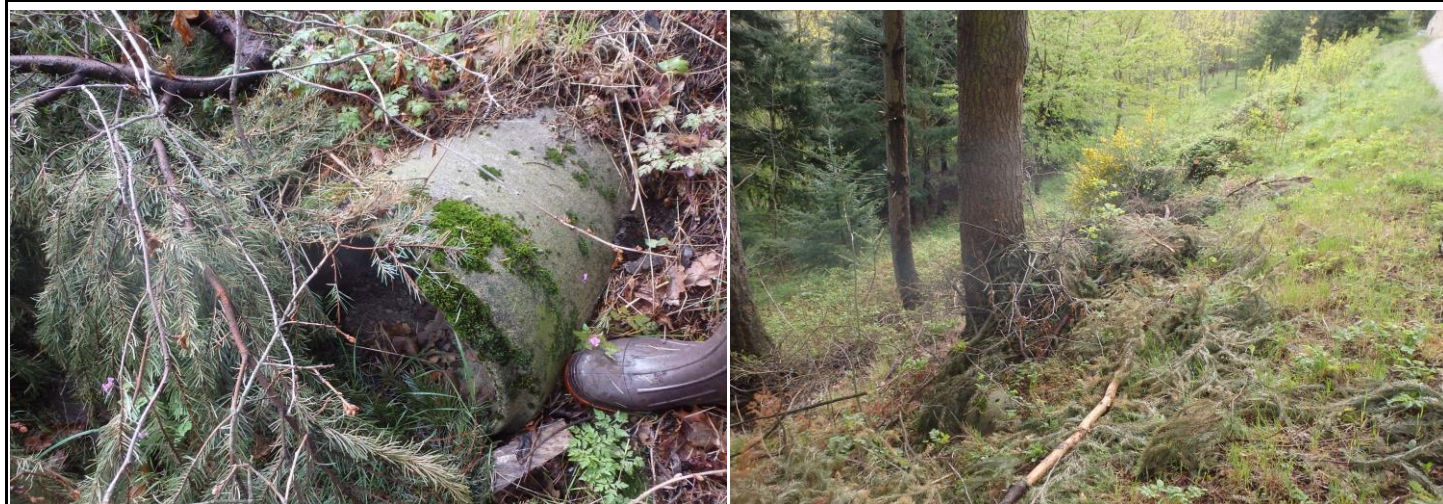
Photographies de l'exutoire

Traces d'eaux usées : Non
 Déversoir d'orage en amont : Non
 Réalisation d'un test NH4 :
 Résultat du test :
 Traces d'érosion : Non

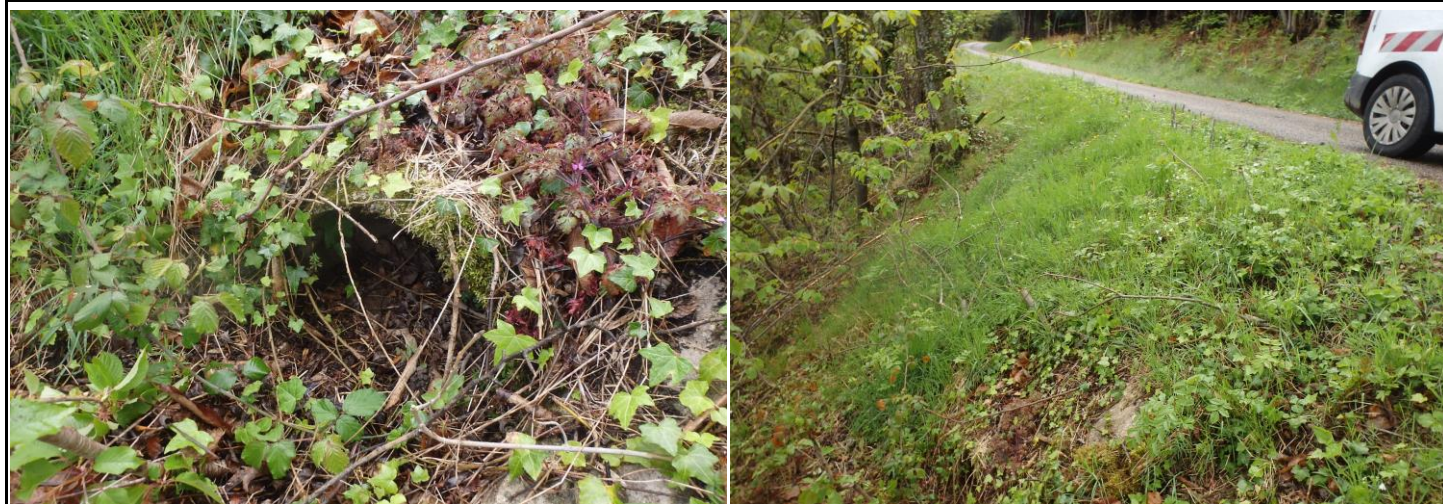
Photographies de l'exutoire

Traces d'eaux usées : Non
Déversoir d'orage en amont : Non
Réalisation d'un test NH4 :
Résultat du test :
Traces d'érosion : Non

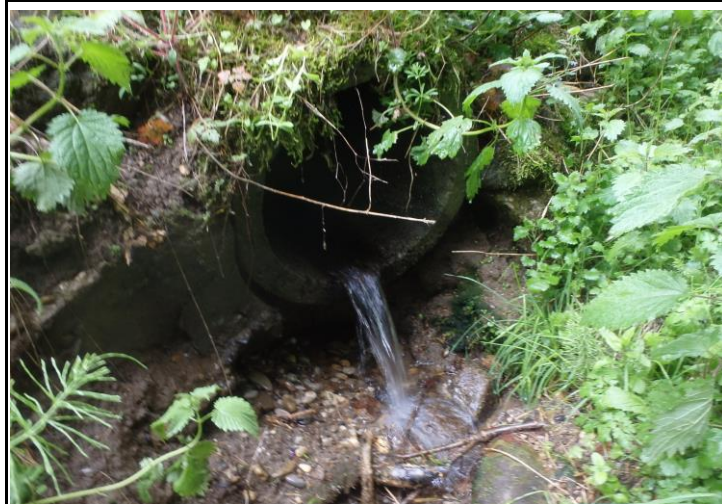
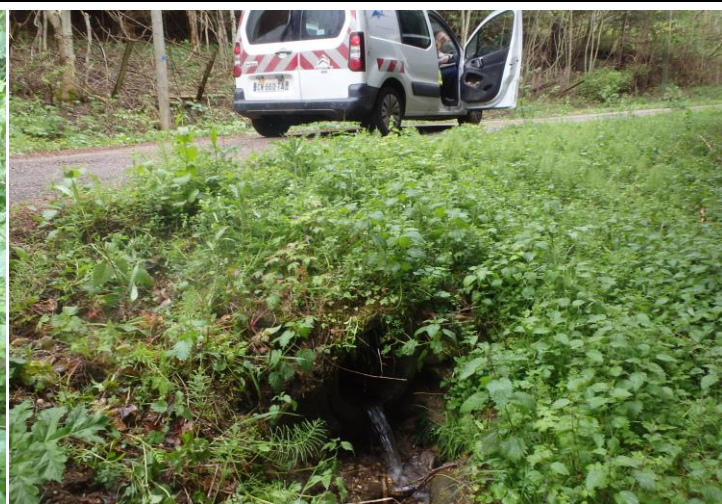
Photographies de l'exutoire

Traces d'eaux usées : Non
 Déversoir d'orage en amont : Non
 Réalisation d'un test NH4 :
 Résultat du test :
 Traces d'érosion : Oui

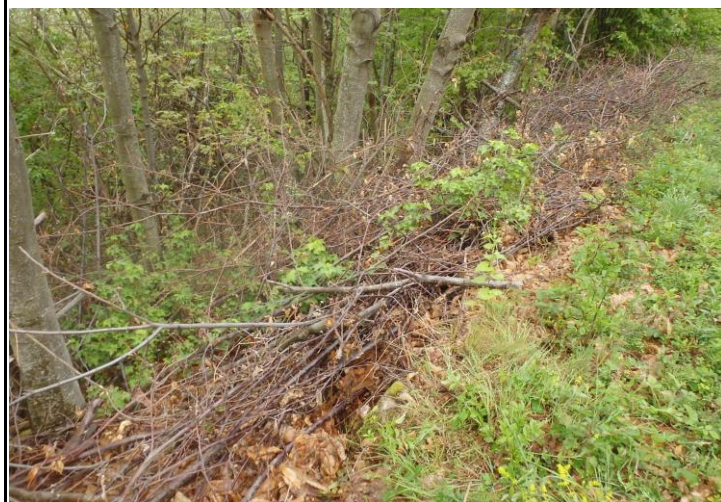
Photographies de l'exutoire

Caractérisation de effluent	Proposition de travaux
Traces d'eaux usées :	Non
Déversoir d'orage en amont :	Non
Réalisation d'un test NH4 :	
Résultat du test :	
Traces d'érosion :	Non

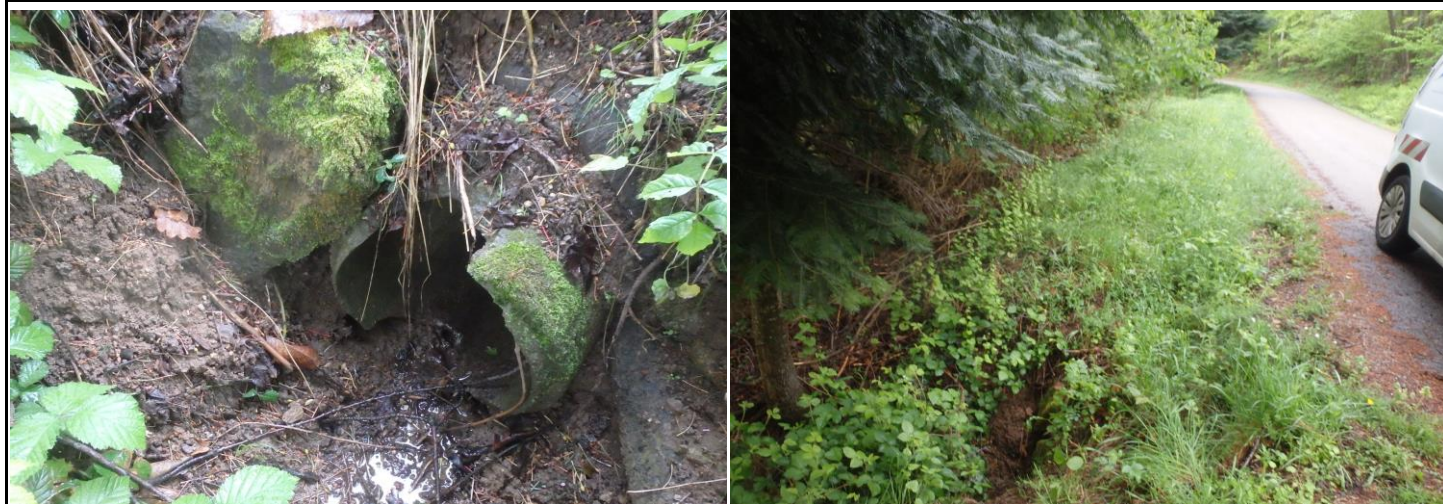
Photographies de l'exutoire

Traces d'eaux usées : Non
 Déversoir d'orage en amont : Non
 Réalisation d'un test NH4 :
 Résultat du test :
 Traces d'érosion : Oui

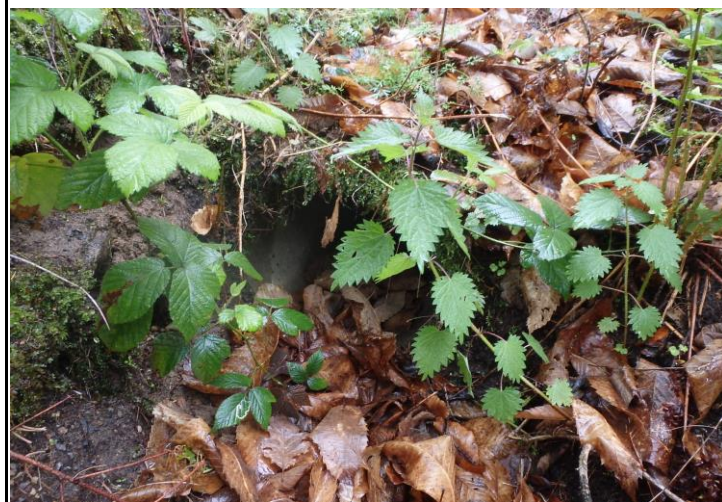
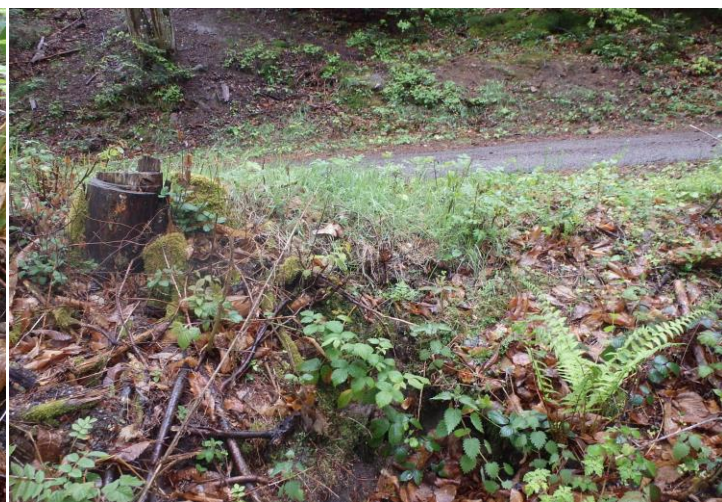
Photographies de l'exutoire

Cours d'eau : Ruisseau de Sagnemorte
 Origine : Fossé
 Géométrie : Circulaire
 Matériaux : Béton
 Hauteur : 300
 Largeur bas :
 Largeur haut :
 Equipement : Aucun

Traces d'eaux usées : Non
 Déversoir d'orage en amont : Non
 Réalisation d'un test NH4 :
 Résultat du test :
 Traces d'érosion : Oui

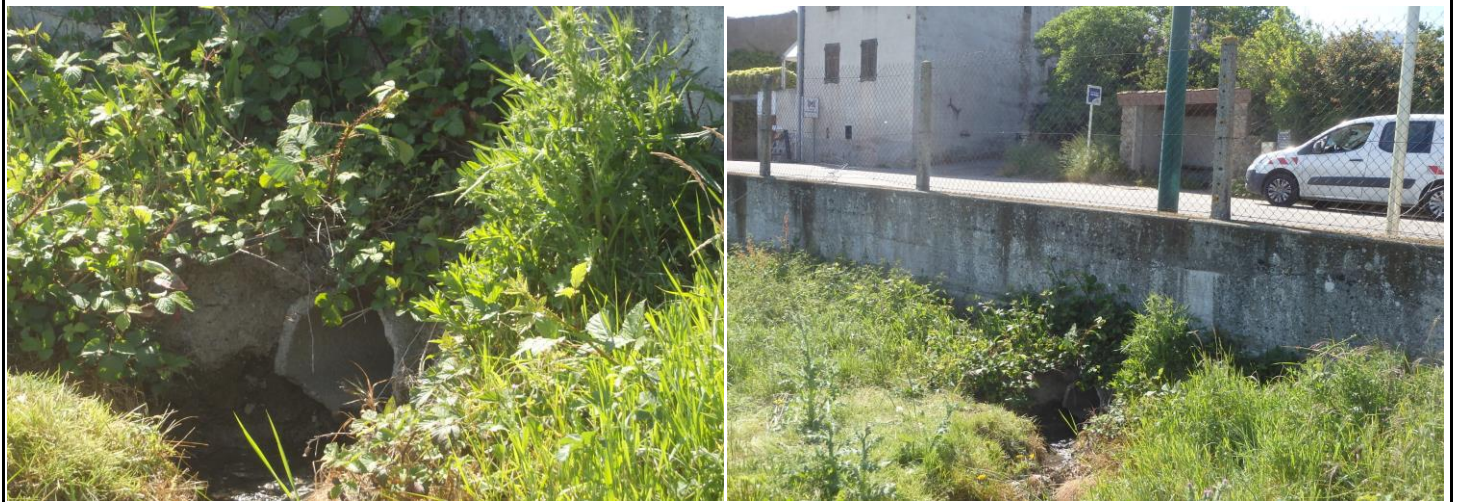
Photographies de l'exutoire

<p>Description de l'exutoire</p> <p>Cours d'eau : La Poulalière Origine : Réseau eaux pluviales Géométrie : Circulaire Matériaux : Béton Hauteur : 300 Largeur bas : Largeur haut : Equipement : Aucun</p> <p>Coordonnées :</p> <p>X : 831847.50 m Y : 6477688.70 m Z (TN) :</p> <p style="font-size: small;">Coordonnées en Lambert 93 et altitude rattachée à l'IGN 69</p>	<p>Localisation :</p>

Caractérisation de effluent	Proposition de travaux
Traces d'eaux usées : Non Déversoir d'orage en amont : Non Réalisation d'un test NH4 : Résultat du test : Traces d'érosion : Non

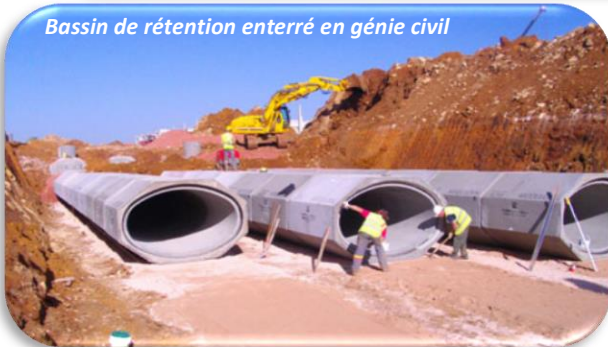
Bassin de rétention enterré en génie civil

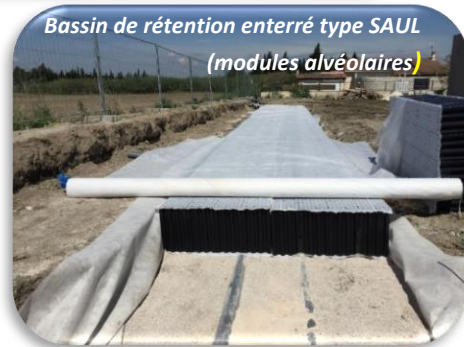
*Bassin de rétention enterré type SAUL
(modules alvéolaires)*

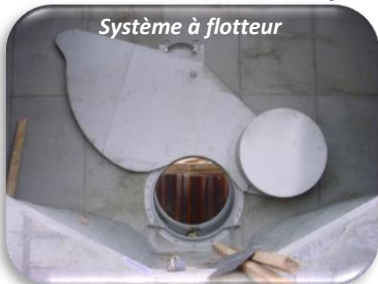
Système à flotteur

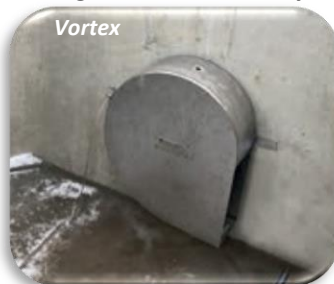
Vortex

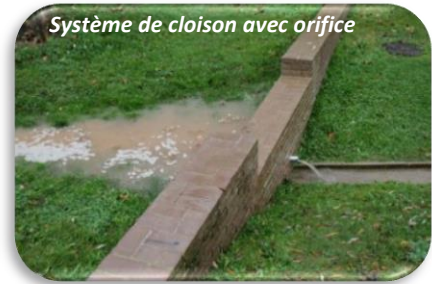
Système de cloison avec orifice

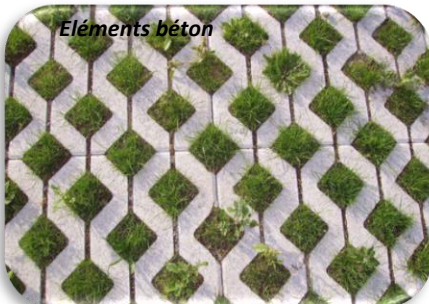
Éléments béton

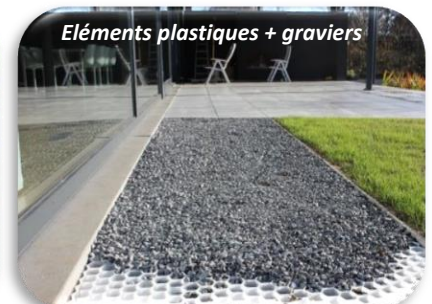
Éléments plastiques + graviers

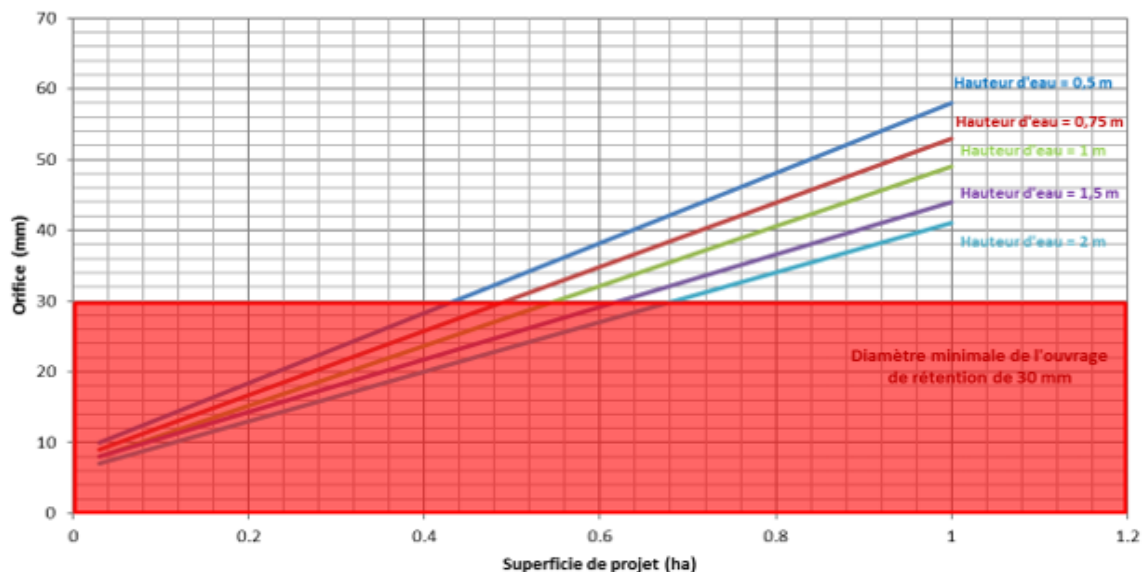
L'abaque ci-dessous permet de déterminer le diamètre de l'orifice nécessaire à partir de la surface de projet concerné (Projet et Bassin versant intercepté) et de la hauteur d'eau dans l'ouvrage de rétention. Le diamètre de l'orifice est calculé en se basant sur une loi d'orifice.

**Détermination de l'orifice de l'ouvrage de rétention pour une pluie de période de retour
T = 30 ans, station pluviométrique de référence : Lyon-Bron**
