Schéma directeur du système d'assainissement de la STEU d'Ambérieux-en-Dombes

Rapport de phase 4

01642122 | juin 2019 | v4

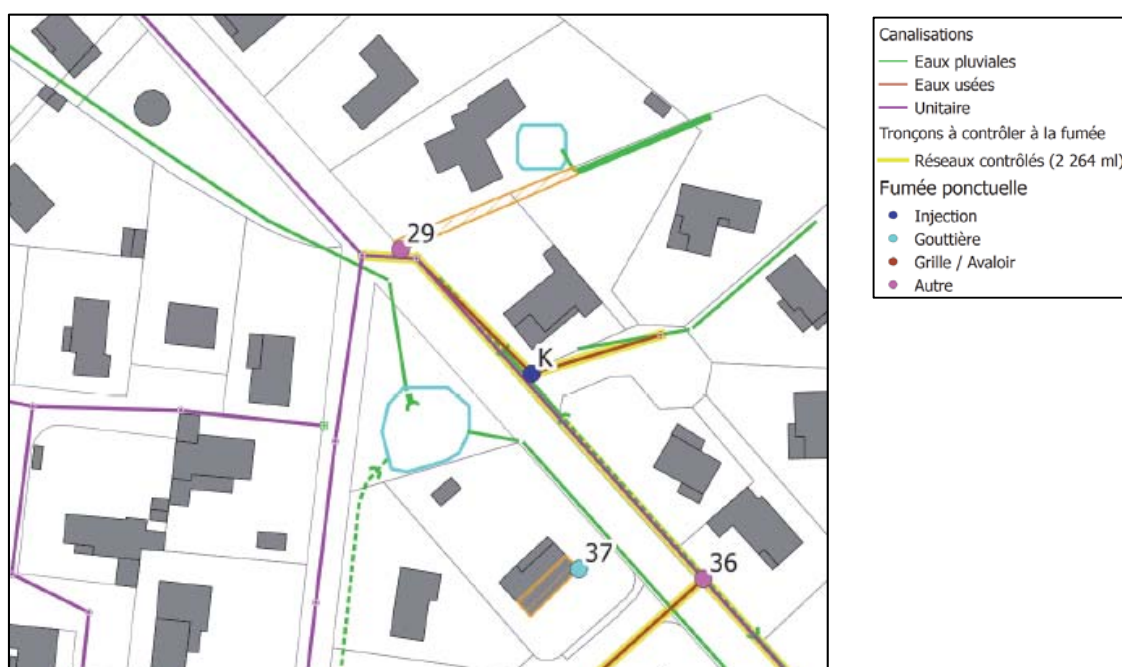
Figure 3-8 : Anomalie relevée à l'intersection Route du Gouverneur / rue Reverchon (point n°29)

Les tests à la fumée et au colorant n'ont pas permis de caractériser complètement une anomalie relevée à l'intersection Route du Gouverneur / rue Reverchon (point 29 sur la carte ci-dessous). La connexion du fossé avec le trop-plein d'une mare est suspectée. Il convient toutefois de s'assurer que le fossé n'est pas connecté au réseau UN de la rue du Gouverneur, auquel cas une connexion au bassin EP proche devrait être prévue.

Des investigations complémentaires par inspection télévisée ou sondage sont nécessaires.

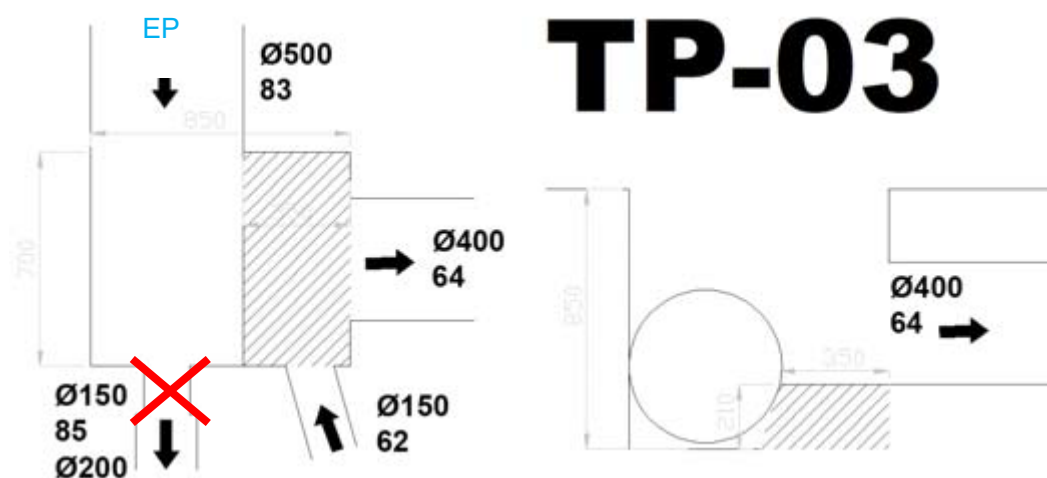
Figure 3-9 : Schéma d'obturation du TP3

L'ouvrage TP3 situé route du 3 septembre 1944 permet un délestage du réseau UN orienté Nord => Sud. Cet ouvrage ne fonctionnant ni par temp sec, ni par temps de pluie, il est proposé de le déconnecter du système d'assainissement. Le réseau EP Ø500 qui arrive actuellement dans l'ouvrage sera connecté directement à l'exutoire du TP (Ø400 EP). La surface active supprimée est toutefois très faible car les deux autres réseaux de la route du 3 septembre 1944 (UN Ø500 + EP Ø400) collectent la majorité des EP du secteur.

Il s'agira d'obturer la canalisation Ø200 connecté au réseau UN, selon le schéma suivant :

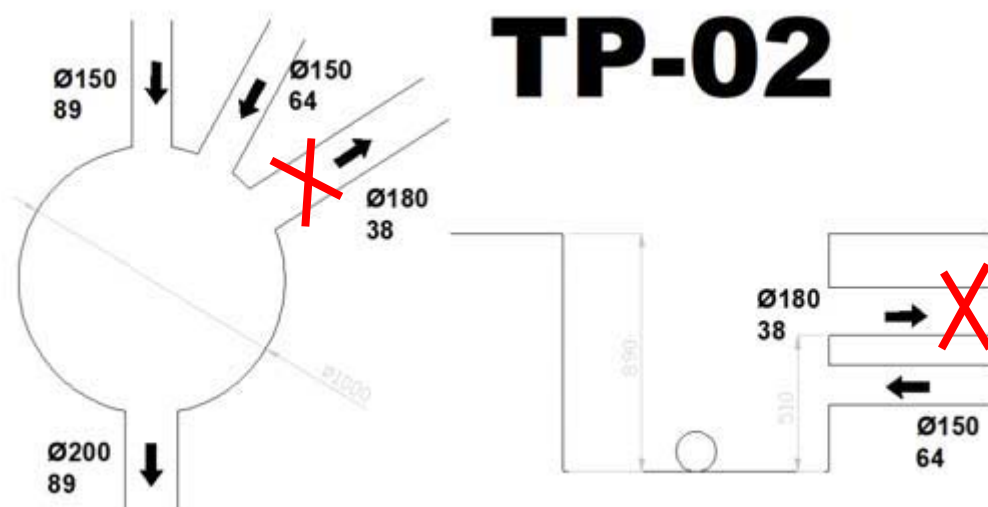
Figure 3-10 : Schéma d'obturation du TP2

Le TP2 situé allée des Tilleuls permet un délestage du réseau EU de la même rue. Il se situe par ailleurs en tête de ce réseau EU. Les investigations réalisées ont montré que ce TP ne fonctionnait ni dans un sens (EU=>EP) ni dans l'autre (EP=>EU).

Par sécurité, nous proposons d'obturer le TP2 selon le schéma suivant :

Coût d'investissement (TP2+TP3) : 2 000 € HT

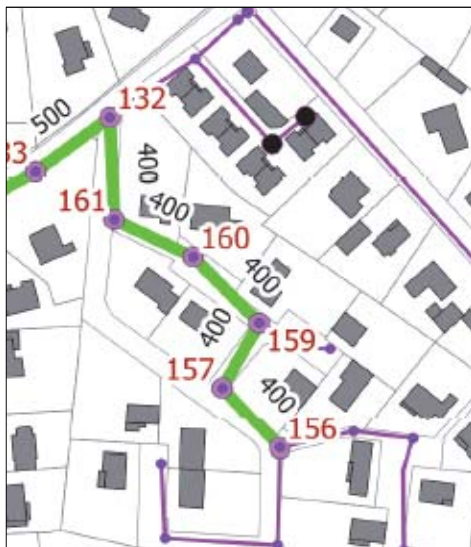
Localisation :

Tronçon	Adresse	Diamètre (mm)	Longueur tronçon (ml)	Type de réseau	Nature des tuyaux	Débit ECPP (l/s)	Anomalies de gravité 3-4-5		Etat Tronçon	Travaux	Linéaire travaux (ml)	Volume ECPP supprimé (m³/j)	Coût (€ HT)	Ratio Coût / ECPP (€ HT / m³)
							Nombre	Nombre / 100 ml						
157 vers 156	Rue Burlat	400	33	unitaire	Béton	0.05	5	15	Moyen	Réhabilitation complète	33	5	18 150	3 952
157 vers 159	Impasse des griottes	400	29	unitaire	Béton	0.05	2	7	Bon	Réparations ponctuelles	0	4	800	198
159 vers 160	Impasse des griottes	400	36	unitaire	Béton	0.12	8	22	Mauvais	Renouvellement	36	10	33 200	3 202
160 vers 161	Impasse des griottes	400	34	unitaire	Béton	0.07	1	3	Moyen	Réhabilitation complète	34	6	22 200	3 671
161 vers 132	Rue Burlat	400	40	unitaire	Béton	0.07	5	13	Moyen	Réhabilitation complète	40	6	25 500	4 216
133 vers 132	Rue Pierre Colas	500	36	unitaire	Béton	0.05	3	8	Bon	Aucun	0	0	0	0
TOTAL			207			0.41	24	12			143	31	99 850	3 210

Coût d'investissement = 99 850 € HT
part CCDSV = 99 850 € HT
part commune = - € HT

Gain escompté = 31 m³/j ECPP supprimées
Ratio d'efficacité = 3 210 € HT / m³ ECPP supprimées

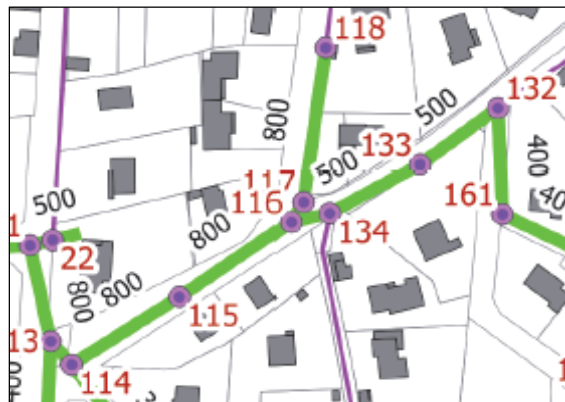
Localisation :

Tronçon	Adresse	Diamètre (mm)	Longueur tronçon (ml)	Type de réseau	Nature des tuyaux	Débit ECPP (l/s)	Anomalies de gravité 3-4-5		Etat Tronçon	Travaux	Linéaire travaux (ml)	Volume ECPP supprimé (m³/j)	Coût (€ HT)	Ratio Coût / ECPP (€ HT / m³)
							Nombre	Nombre / 100 ml						
134 vers 133	Rue Pierre Colas	500	38	unitaire	Béton	0.34	5	13	Moyen	Réparations ponctuelles	1	29	500	17
117 vers 118	Rue de la Croix Bénite	800	59	unitaire	Béton	0.09	1	2	Bon	Réparations ponctuelles	0	8	4 000	514
116 vers 134	Rue Pierre Colas	500	14	unitaire	Béton	0.02	1	7	Bon	Aucun	0	0	0	0
116 vers 117	Rue de la Croix Bénite	800	8	unitaire	Béton	0.01	0	0	Bon	Aucun	0	0	0	0
116 vers 115	Rue de la Croix Bénite	800	49	unitaire	Béton	0.07	0	0	Bon	Aucun	0	0	0	0
114 vers 115	Rue de la Croix Bénite	800	47	unitaire	Béton	0.07	1	2	Bon	Aucun	0	0	0	0
TOTAL			216			0.60	8	4			1	37	4 500	121

Coût d'investissement = 4 500 € HT
 part CCDSV = 4 500 € HT
 part commune = - € HT

Gain escompté = 37 m³/j ECPP supprimées
 Ratio d'efficacité = 121 € HT / m³ ECPP supprimées

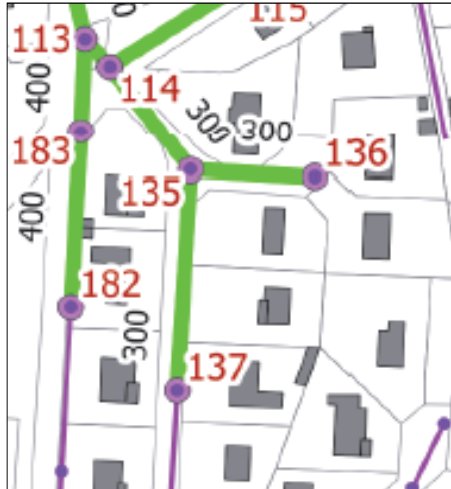
Localisation :

Tronçon	Adresse	Diamètre (mm)	Longueur tronçon (ml)	Type de réseau	Nature des tuyaux	Débit ECPP (l/s)	Anomalies de gravité 3-4-5		Etat Tronçon	Travaux	Linéaire travaux (ml)	Volume ECPP supprimé (m³/j)	Coût (€ HT)	Ratio Coût / ECPP (€ HT / m³)
							Nombre	Nombre / 100 ml						
135 vers 136	Impasse des rosiers	300	39	unitaire	Béton	0.36	7	18	Moyen	Réhabilitation complète	39	31	28 050	902
137 vers 135	Rue des lilas	300 / 200	69	unitaire	Béton /	0.07	9	13	Mauvais	Renouvellement	52	6	40 400	6 680
135 vers 114	Rue des lilas	300	42	unitaire	Béton	0.05	2	5	Moyen	Réhabilitation complète	42	4	22 400	5 185
TOTAL			150			0.48	18	17			133	41	90 850	2 191

Coût d'investissement = 90 850 € HT
 part CCDSV = 22 400 € HT
 part commune = 68 450 € HT

Gain escompté = 41 m³/j ECPP supprimées
 Ratio d'efficacité = 2 191 € HT / m³ ECPP supprimées

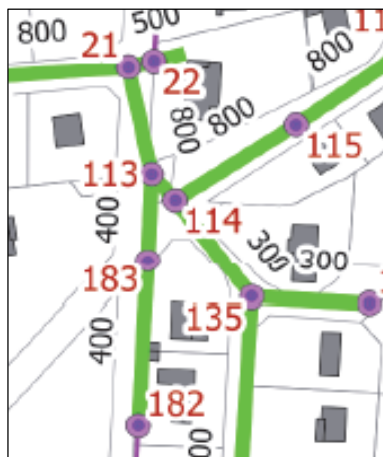
Localisation :

Tronçon	Adresse	Diamètre (mm)	Longueur tronçon (ml)	Type de réseau	Nature des tuyaux	Débit ECPP (l/s)	Anomalies de gravité 3-4-5		Etat Tronçon	Travaux	Linéaire travaux (ml)	Volume ECPP supprimé (m³/j)	Coût (€ HT)	Ratio Coût / ECPP (€ HT / m³)
							Nombre	Nombre / 100 ml						
114 vers 113	Rue de la Croix Bénite	800	11	unitaire	Béton	0.12	2	17	Bon	Aucun	0	0	0	0
183 vers 182	Route de Saint Jean Thurigneux	400	56	unitaire	Béton	0.27	1	2	Bon	Réparations ponctuelles	0	23	800	34
113 vers 183		400	30	unitaire	PVC	0.17	2	7	Bon	Aucun	0	0	0	0
22 vers 22.1		500	47	unitaire	Béton	0.40	8	17	Moyen	Réhabilitation complète	47	35	30 550	884
21 vers 22		500	9	unitaire	PVC	0.07	2	23	Moyen	Réhabilitation complète	9	6	9 350	1 546
113 vers 21		800	36	unitaire	Béton	0.11	1	3	Bon	Aucun	0	0	0	0
TOTAL			189			1.14	16	8			56	64	40 700	637

Coût d'investissement = 40 700 € HT
 part CCDSV = 40 700 € HT
 part commune = - € HT

Gain escompté = 64 m³/j ECPP supprimées

Ratio d'efficacité = 637 € HT / m³ ECPP supprimées

Commentaires : - prévoir investigations complémentaires sur le tronçon 22-22.1 (tête amont non trouvée) => tronçon potentiellement à obturer plutôt qu'à réhabiliter
 - tronçon 22-22.1 partiellement sous partie privative

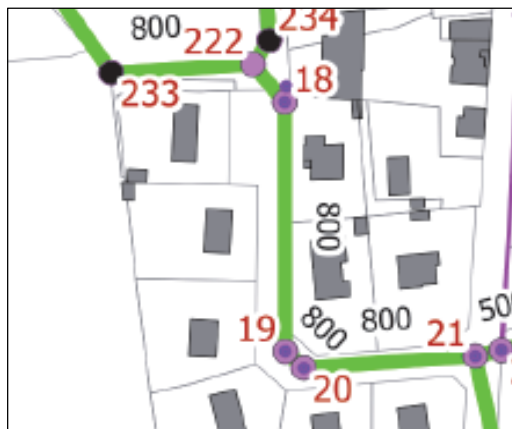
Localisation :

Tronçon	Adresse	Diamètre (mm)	Longueur tronçon (ml)	Type de réseau	Nature des tuyaux	Débit ECPP (l/s)	Anomalies de gravité 3-4-5		Etat Tronçon	Travaux	Linéaire travaux (ml)	Volume ECPP supprimé (m³/j)	Coût (€ HT)	Ratio Coût / ECPP (€ HT / m³)
							Nombre	Nombre / 100 ml						
21 vers 20	Rue du Frêne	800	54	unitaire	Béton	0.16	7	13	Moyen	Réparations ponctuelles	0	14	4 000	286
20 vers 19	Rue du Frêne	800	8	unitaire	Béton	0.01	2	25	Bon	Réparations ponctuelles	0	1	800	1 438
19 vers 18	Rue du Frêne	800	81	unitaire	Béton	0.06	0	0	Bon	Aucun	0	0	0	0
18 vers 222	Rue du Frêne	800	16	unitaire	Béton	0.03	0	0	Bon	Aucun	0	0	0	0
222 vers 233	Rue du Frêne	800	51	unitaire	Béton	0.08	1	2	Bon	Aucun	0	0	0	0
233 vers 221	Le Bourg	800	68	unitaire	Béton	0.11	1	1	Bon	Aucun	0	0	0	0
232 vers 221	Le Bourg	500	46	unitaire	Béton	0.07	0	0	Bon	Aucun	0	0	0	0
221 vers 231	Le Bourg	800	50	unitaire	Béton	0.08	0	0	Bon	Réparations ponctuelles	0	7	800	118

231 vers 4	Le Bourg	800	50	unitaire	Béton	0.08	0	0	Bon	Aucun	20	0	0	0
TOTAL			424			0.67	11	3			20	21	5 600	263

Coût d'investissement = 5 600 € HT
 part CCDSV = 5 600 € HT
 part commune = - € HT

Gain escompté = 21 m³/j ECPP supprimées

Ratio d'efficacité = 263 € HT / m³ ECPP supprimées

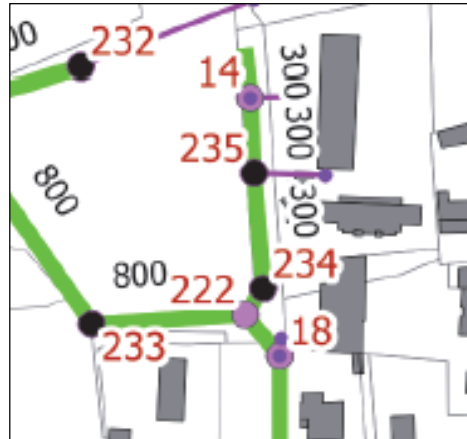
Localisation :

Tronçon	Adresse	Diamètre (mm)	Longueur tronçon (ml)	Type de réseau	Nature des tuyaux	Débit ECPP (l/s)	Anomalies de gravité 3-4-5		Etat Tronçon	Travaux	Linéaire travaux (ml)	Volume ECPP supprimé (m³/j)	Coût (€ HT)	Ratio Coût / ECPP (€ HT / m³)
							Nombre	Nombre / 100 ml						
14 vers 14.1	Clos des Chênes	300	31	unitaire	Béton	0.03	1	3	Moyen	Renouvellement	2	3	2 000	772
235 vers 14	Clos des Chênes	300	23	unitaire	Béton	0.04	3	13	Moyen	Réhabilitation complète	23	3	10 350	3 267
234 vers 235	Clos des Chênes	300	34	unitaire	Béton	0.05	1	3	Bon	Aucun	0	0	0	0
234 vers 222	Rue du Frêne	300	9	unitaire	Béton	0.01	0	0	Bon	Aucun	0	0	0	0
18 vers 18.1	Rue du Frêne	400	5	unitaire	PVC	0.01	0	0	Bon	Aucun	0	0	0	0
TOTAL			102			0.14	5	5			25	6	12 350	2 144

Coût d'investissement = 12 350 € HT
 part CCDSV = 12 350 € HT
 part commune = - € HT

Gain escompté = 6 m³/j ECPP supprimées
 Ratio d'efficacité = 2 144 € HT / m³ ECPP supprimées

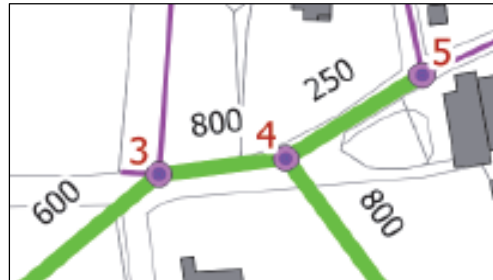
Localisation :

Tronçon	Adresse	Diamètre (mm)	Longueur tronçon (ml)	Type de réseau	Nature des tuyaux	Débit ECPP (l/s)	Anomalies de gravité 3-4-5		Etat Tronçon	Travaux	Linéaire travaux (ml)	Volume ECPP supprimé (m³/j)	Coût (€ HT)	Ratio Coût / ECPP (€ HT / m³)
							Nombre	Nombre / 100 ml						
4 vers 5	Rue de la Pierre	250	50	unitaire	Béton	0.06	7	14	Mauvais	Renouvellement	20	5	11 000	2 254
4 vers 3	Rue de la Pierre	800	39	unitaire	Béton	0.04	1	3	Bon	Aucun	0	0	0	0
3 vers 3.1	Rue de la Pierre	600	67	unitaire	Béton	0.10	1	1	Moyen	Réhabilitation complète	67	9	53 750	6 221
TOTAL			156			0.20	9	6			87	14	64 750	4 789

Coût d'investissement = 64 750 € HT
 part CCDSV = 64 750 € HT
 part commune = - € HT

Gain escompté = 14 m³/j ECPP supprimées
 Ratio d'efficacité = 4 789 € HT / m³ ECPP supprimées

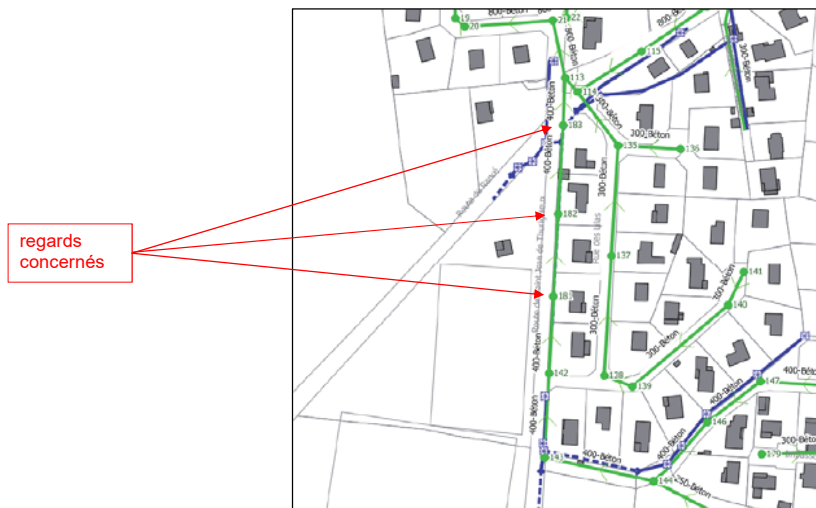
Localisation :

La campagne de mesures de mars-avril 2018 a permis d'estimer la surface active totale raccordée au système d'assainissement à environ 18,3 ha. La collecte d'eaux pluviales par le système d'assainissement contribue aux surcharges hydrauliques de la STEU et à la mise en charge des collecteurs.
Lors des reconnaissances de terrain, des regards d'accès au réseau UN ont été repérés en fond de fossés EP et diagnostiqués comme non étanches.

- Prolongation du réseau EP de la rue Croix-Bénite jusqu'à l'exutoire du bassin de rétention EP sur la rue Pierre Colas (soit 125 ml) et surdimensionnement (Ø800) du réseau pour stockage de 50 m³ environ (en considérant un débit de fuite de 130 L/s) ; ce stockage est nécessaire pour compenser la connexion des grilles EP sur le réseau EP (grilles actuellement branchées sur le réseau UN – cf. ci-dessous) et celle des EP provenant du bassin de rétention amont, et éviter ainsi le renforcement du réseau EP existant de la rue Croix-Bénite

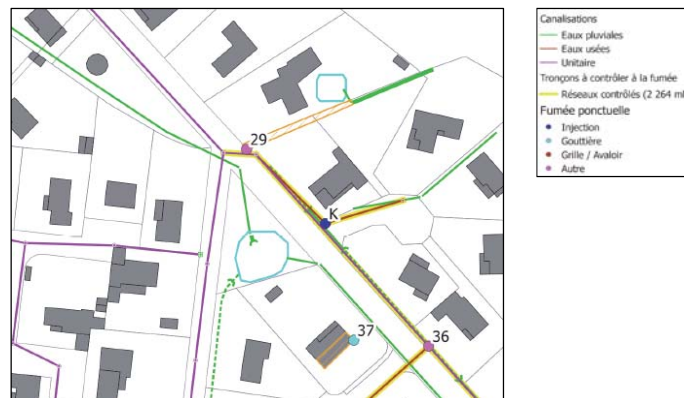
Localisation :

La campagne de mesures de mars-avril 2018 a permis d'estimer la surface active totale raccordée au système d'assainissement à environ 18.3 ha. La collecte d'eaux pluviales par le système d'assainissement contribue aux surcharges hydrauliques de la STEU et à la mise en charge des collecteurs.

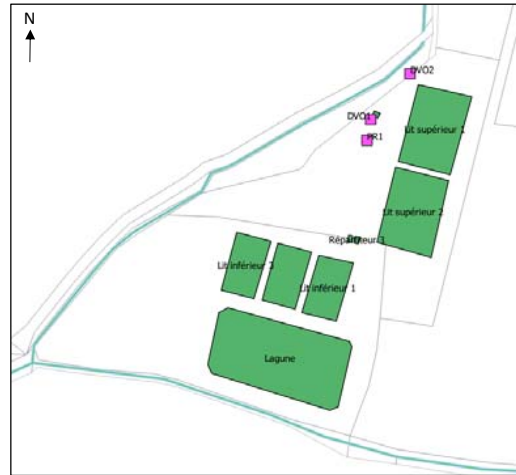
Localisation :

Les défauts de clôture suivants ont été relevés :

La visite de la STEU a par ailleurs montré quelques défauts de clôture :

- Sur la partie Nord-Ouest : clôture ponctuellement dégradée (4 ml) et absence de clôture sur la partie boisée (160 ml) ;
- Sur la partie Est : clôture ponctuellement dégradée (3 ml) ;
- Sur la partie Sud : absence de clôture sur toute la longueur (180 ml) ;
- A proximité du portail d'entrée : clôture ponctuellement dégradée (2 ml) ;
- Sur plusieurs zones : fils tendeurs manquants ou cassés.

La visite de la STEU a montré quelques défauts de clôture qu'il s'agit de corriger. Les travaux suivants sont à prévoir :
