## ETUDE DE FAISABILITE PREALABLE A LA RENATURATION DU RUISSEAU DE CHANVIERE ET DES LAGUNES DE FEIGERES (PERON, 01)

18-857  
Juin 2018

Phase 1 : Etat des lieux / Diagnostic  
Phase 2 : Elaboration des scénarios  
d'aménagement

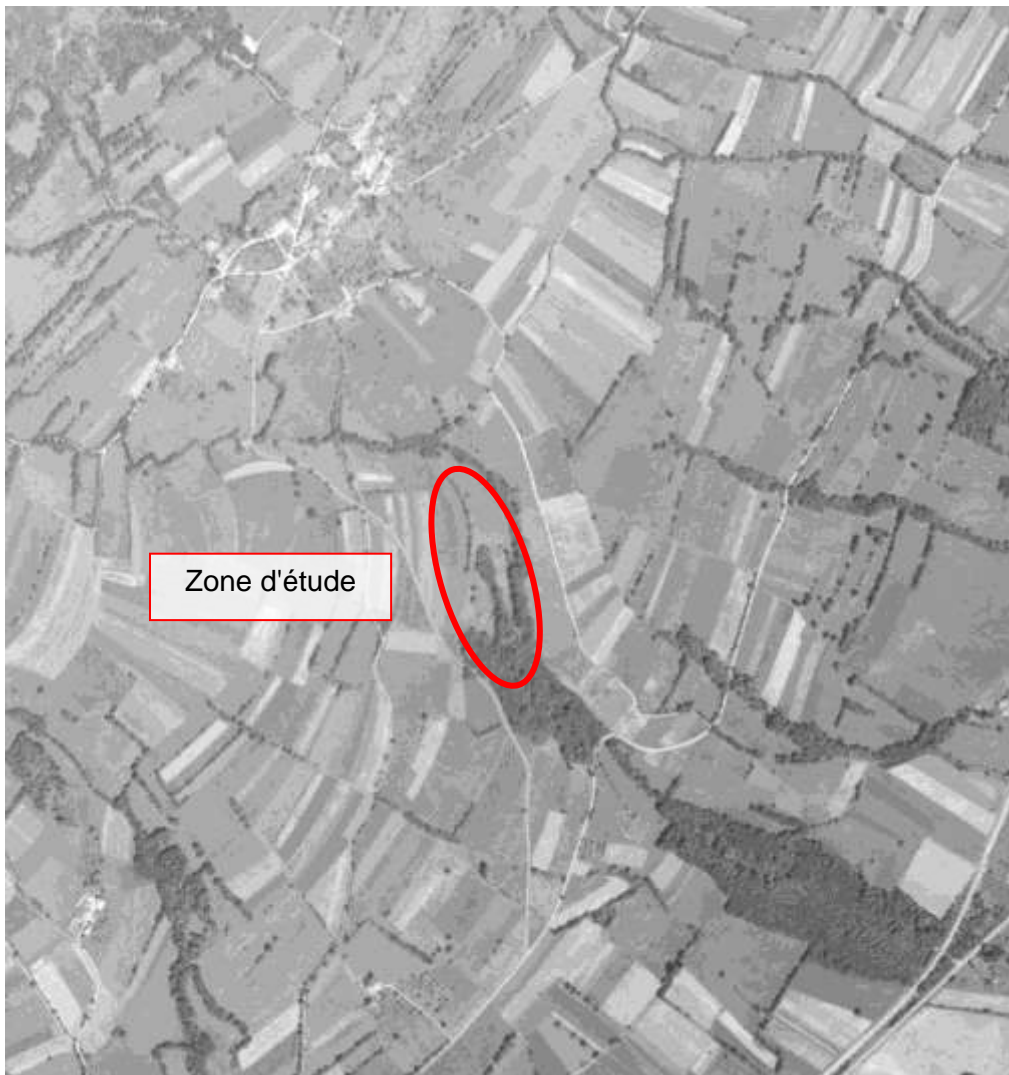
*Photographie aérienne de 1961 (source : Géoportail)*

L'orthophotographie de 1961 permet de constater que la zone d'étude était utilisée comme prairie de fauche et/ou de pâturage.

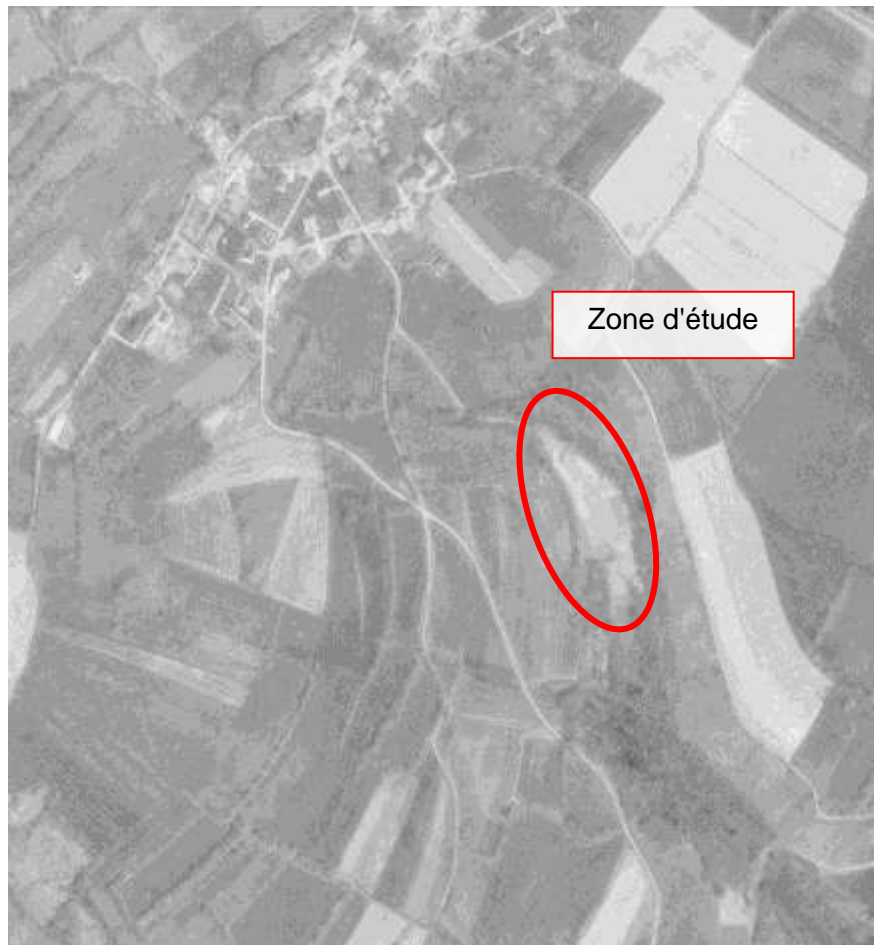
*Photographie aérienne de 1987 (source : Géoportail)*

La photographie aérienne de 1987 permet de voir le début des travaux des lagunes de Feigères. Nous pouvons constater que la bande boisée située à l'Est a été totalement supprimée lors de cette phase de travaux et que le talus situé entre les lagunes et le champ a été reprofilé pour la création des bassins.

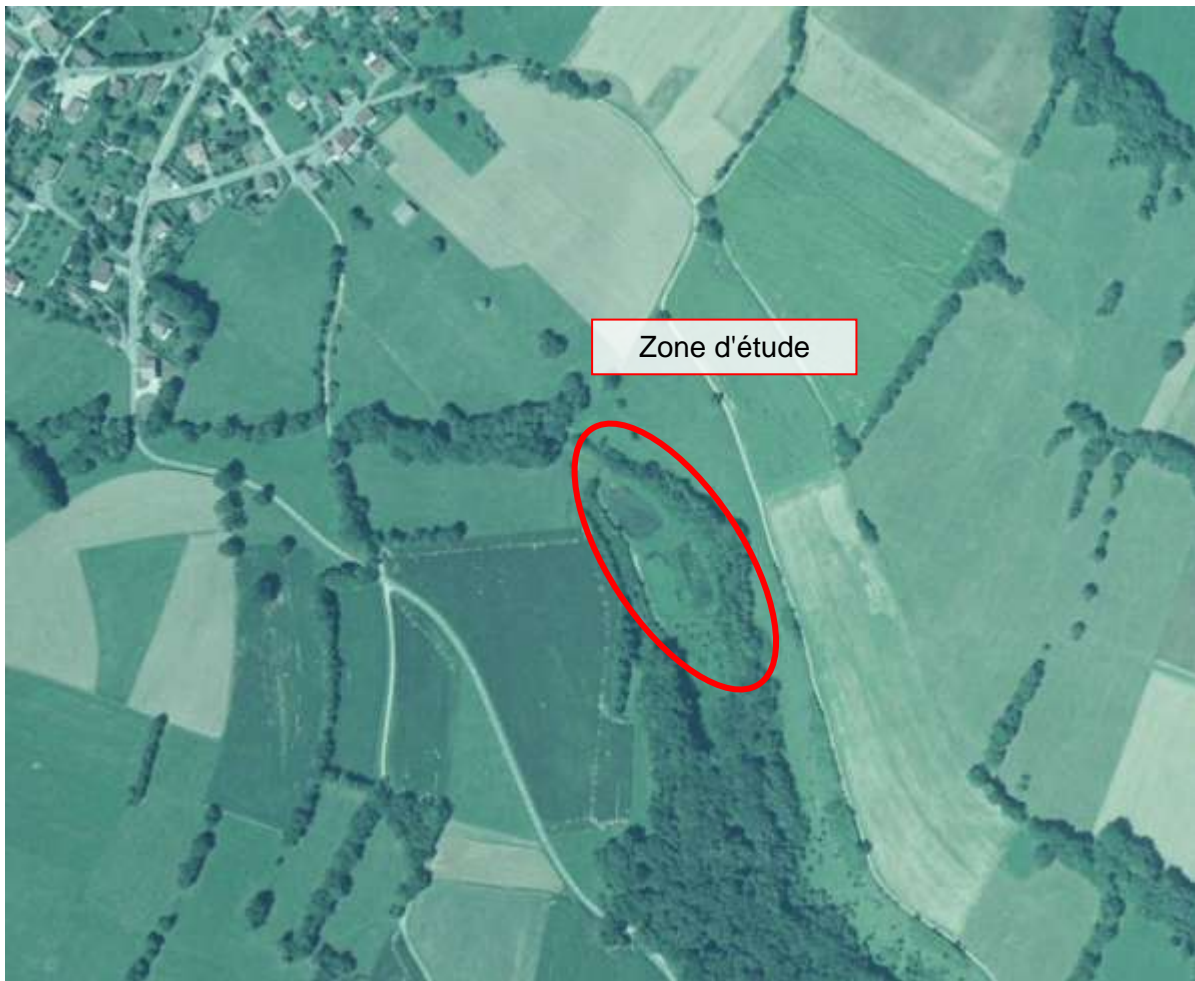
*Photographie aérienne de 2000 (source : Géoportail)*

La photographie aérienne de 2000 nous permet de visualiser les lagunes dans un fonctionnement proche de l'actuel. Cependant nous pouvons constater que la présence de la ceinture à grande massette existante au niveau du bassin nord est très peu développée. Les bassins 2 et 3 ont déjà une ceinture de végétation ligneuse sur leur partie Nord.

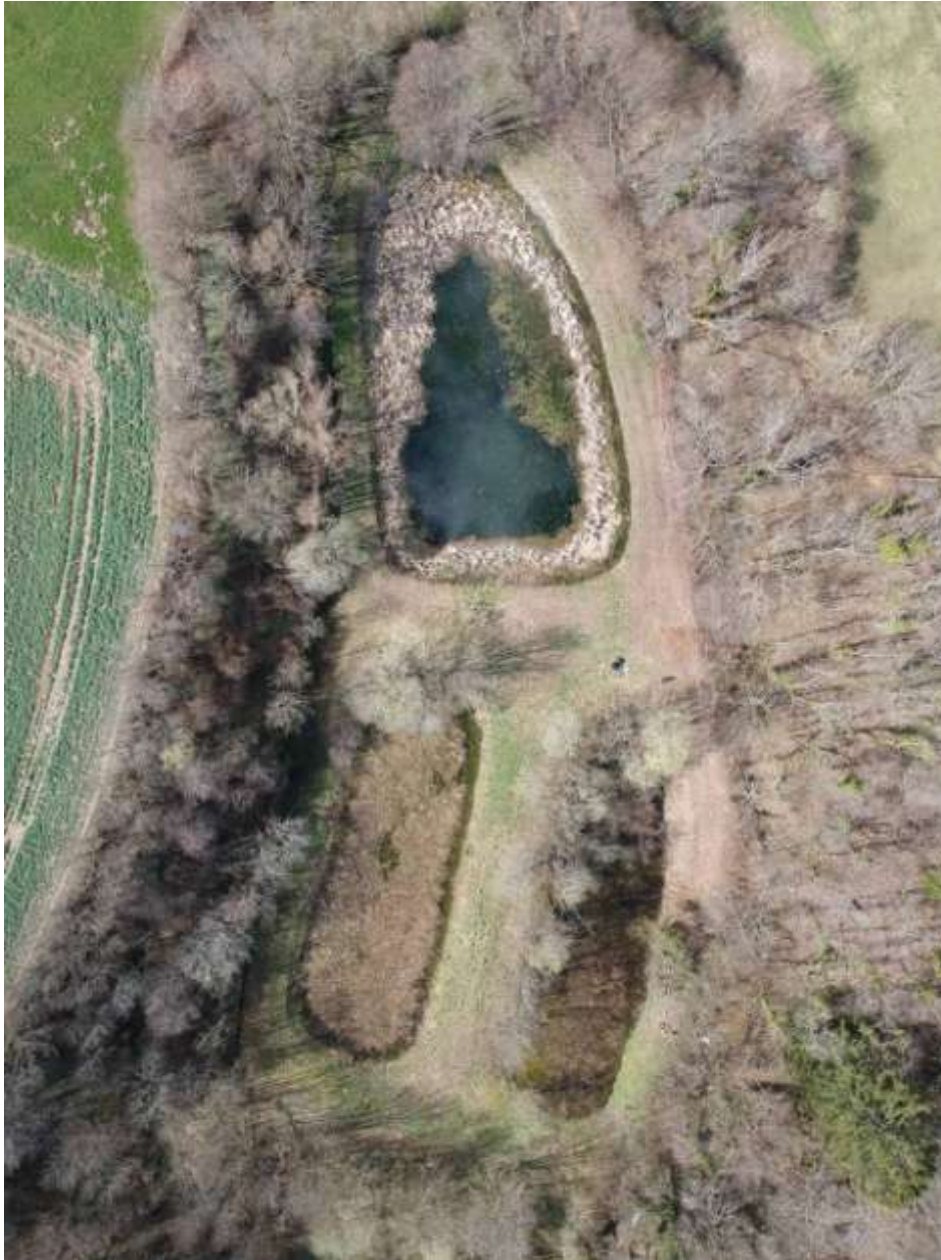
*Photo aérienne de 2018*

La photo aérienne actuelle nous permet de bien visualiser la présence d'une très large ceinture composée essentiellement de grande massette au niveau du bassin nord et l'implantation de la végétation au niveau du bassin situé au sud-est.

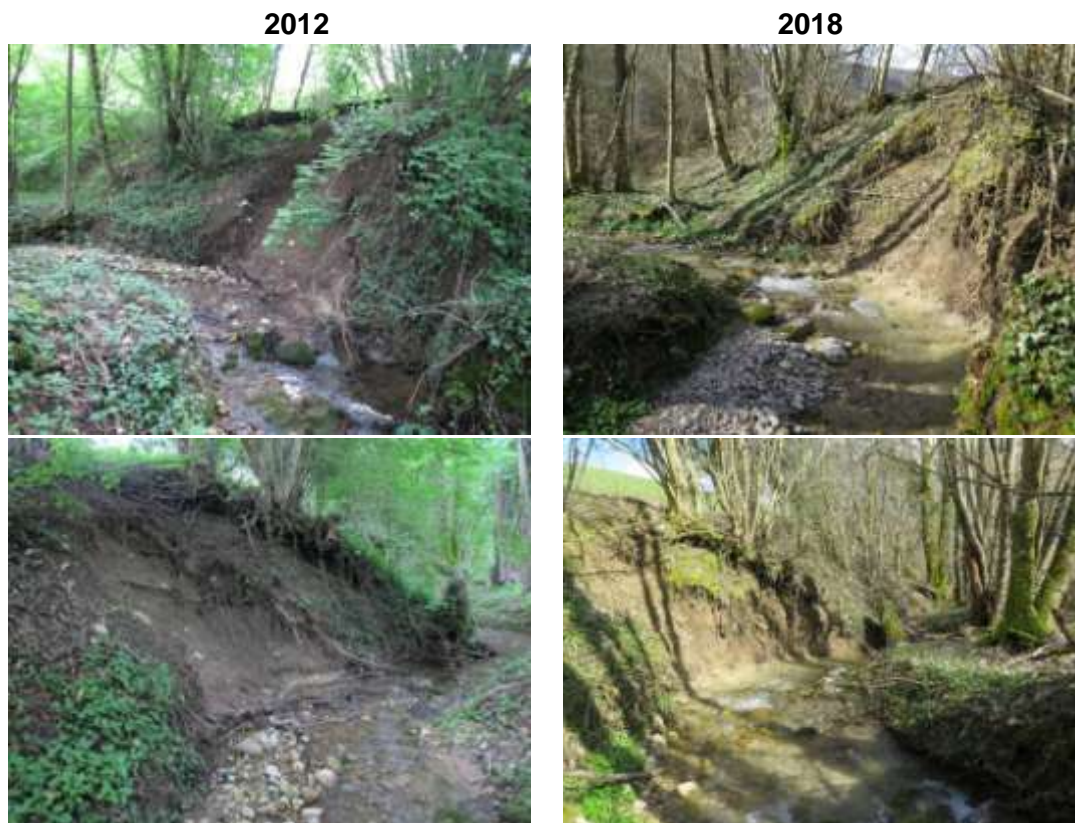
*Exemple de zones d'érosions sur le ruisseau de Chanvière au niveau des anciennes lagunes de Feigères*

Les érosions de la digue située entre le cours d'eau et les lagunes sont un facteur de dégradation de la stabilité de ces dernières. Les érosions tendent en effet à diminuer l'épaisseur de la digue augmentant ainsi sa fragilité.

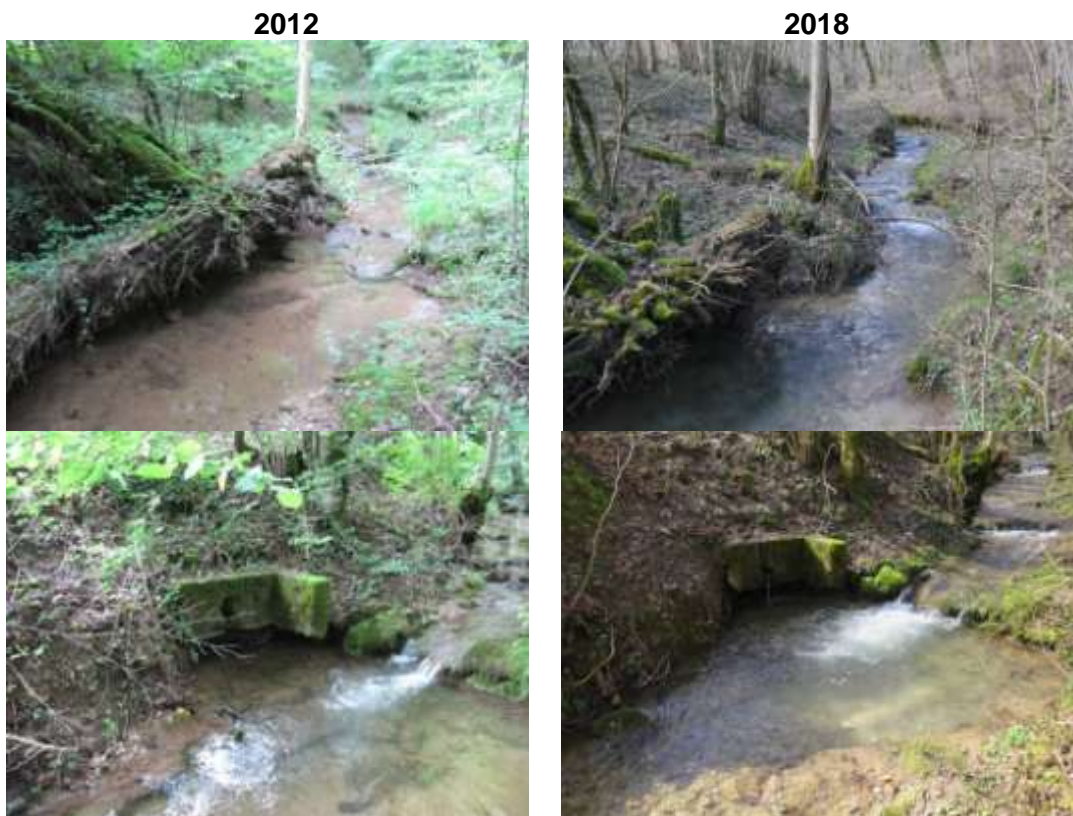
*Affouillement et déchaussement d'un arbre (en haut) et affouillement d'un ouvrage (en bas) sur le ruisseau de Chanvière au niveau des anciennes lagunes de Feigères*

L'ensemble de ces dégradations sont le signe d'une morpho-dynamique déséquilibrée, où l'énergie du cours d'eau arrache les matériaux des berges lorsqu'elles sont peu végétalisées, abaisse le fond du lit, affouille et quelques fois déchausse des arbres.

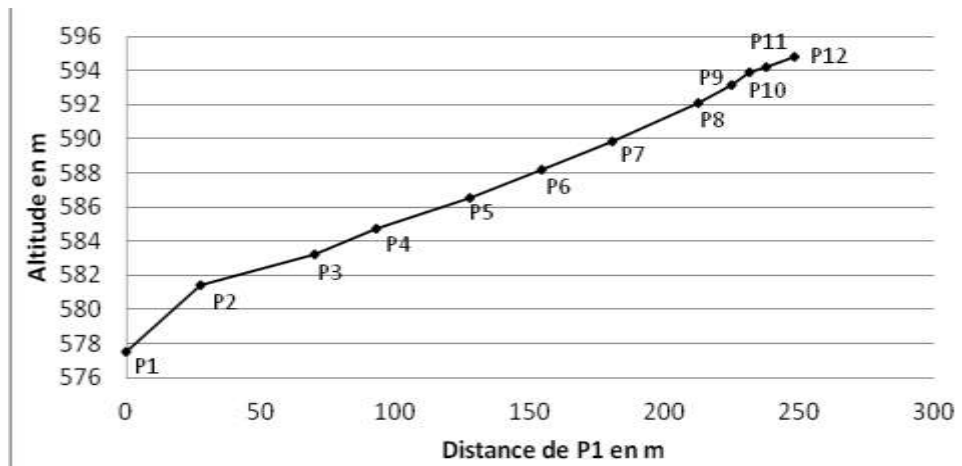
- en amont (P12-P10), au niveau du chemin d'accès aux lagunes où la pente est plus faible de l'ordre de 5 %,
- à l'aval (P2-P1) où le cours s'enfonce profondément avec une pente de plus de 10 %. Le ruisseau de Chanvière se trouve environ 4,60 m en dessous des terrains avoisinants.

*Profil en long du ruisseau de Chanvière au niveau des anciennes lagunes de Feigères\**

\* le profil en long proposé ci-dessus est un profil en long global ne prenant pas en compte les nombreuses discontinuités présentes sur le cours d'eau dans ce secteur.

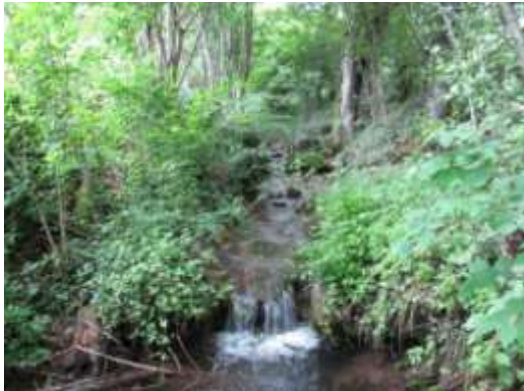
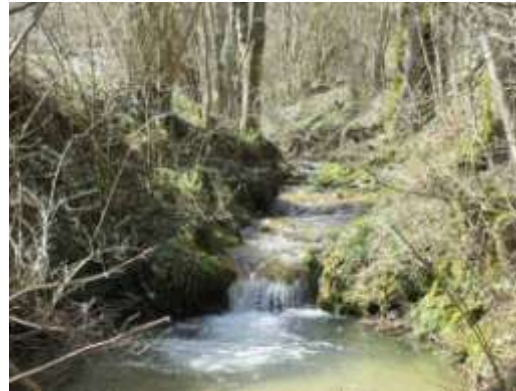
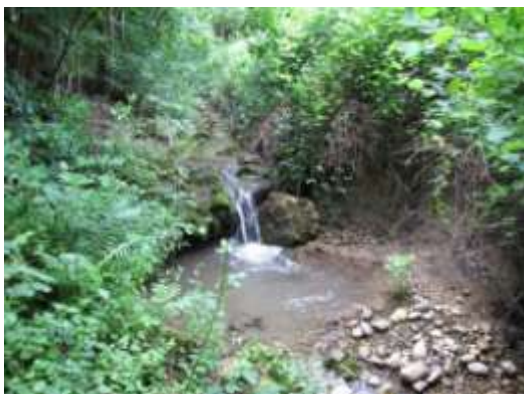
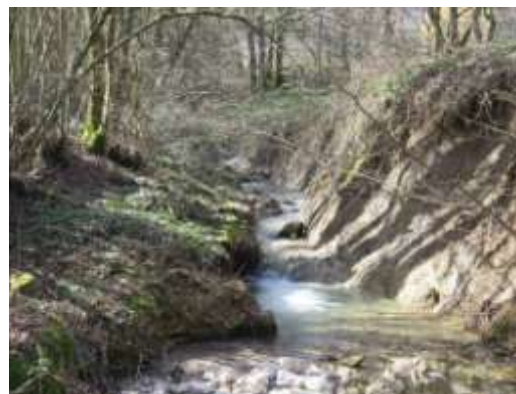
Un certain nombre de discontinuités (une quinzaine de seuils) existent sur le profil en long, il s'agit de discontinuités naturelles (sauf buse amont) : passages de marnes durs, amas de blocs... de faible ampleur (de 0,2 à 0,5 m de chute). Elles représentent des points durs qui stabilisent le profil. Toutefois, localement, certaines discontinuités ont évolué.

*Exemples de seuils présents sur le ruisseau de Chanvière le long des lagunes de Feigères (haut= stable, bas=point dur érodé en 2012 et 2018)*

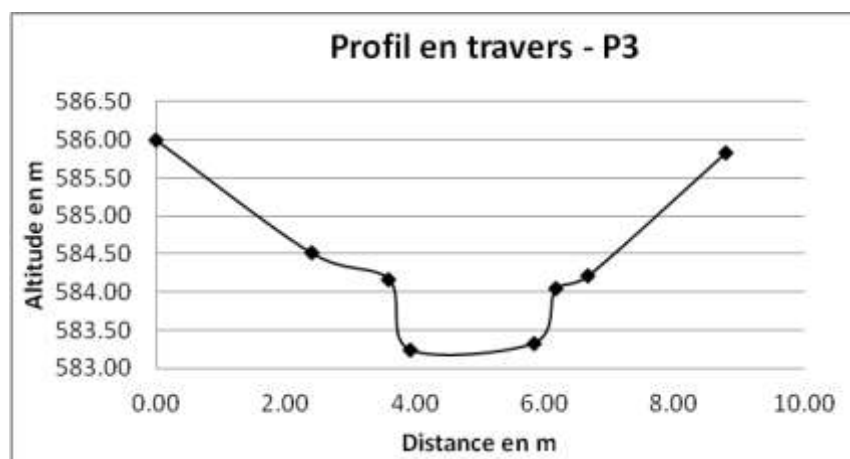
L'allure de la section du cours d'eau est très variable tout au long du linéaire. Localement, les érosions de berge ont façonné la section créant des berges aux pentes abruptes quasi verticales.

Figure 1: Exemple de profil ayant subi de fortes érosions de berges

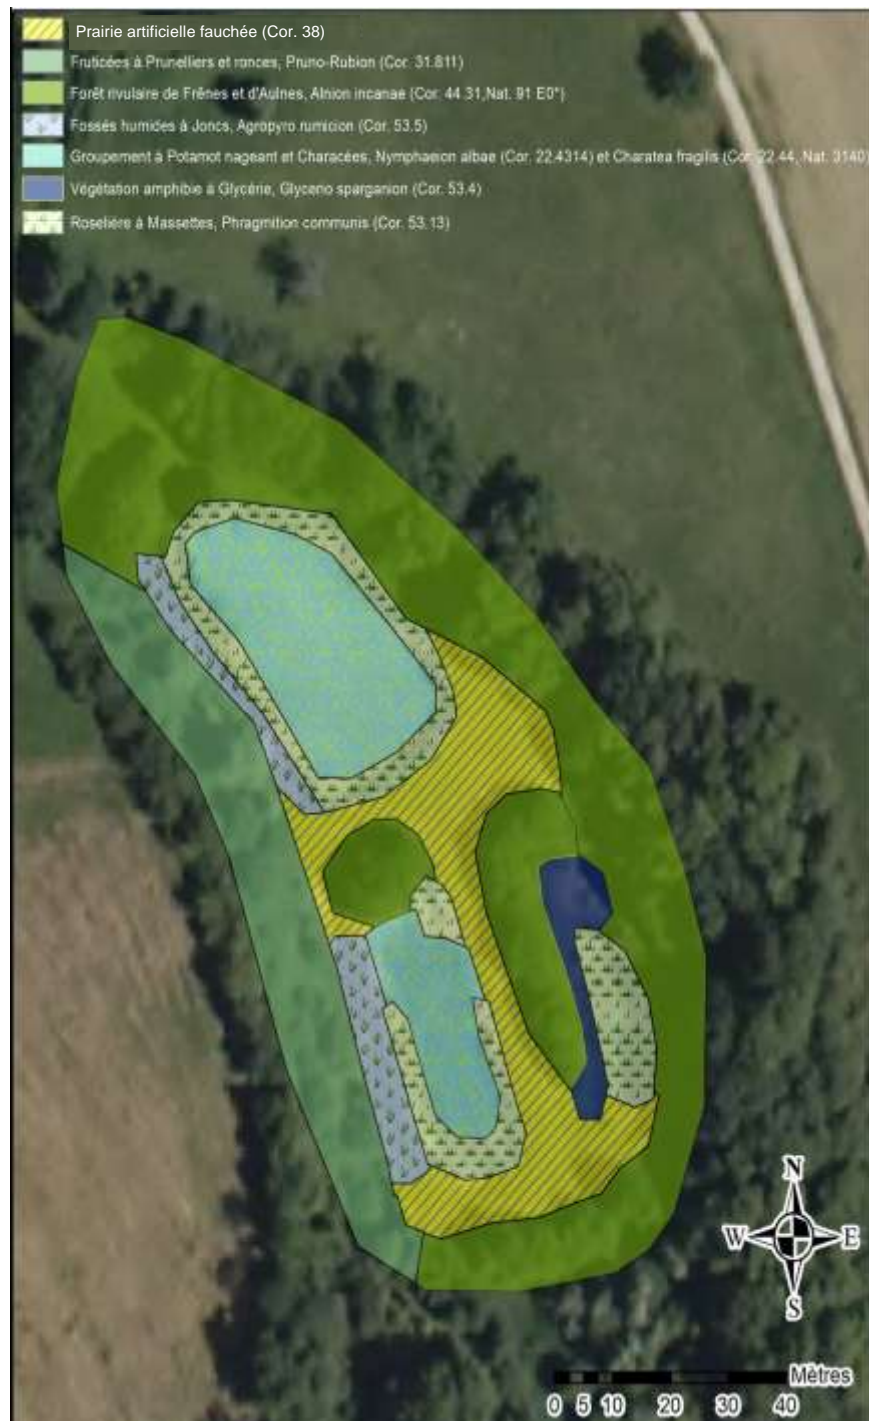
Cartographie des habitats (Ecotope Flore-Faune, 2012)

Les différents habitats recensés sont les suivants :

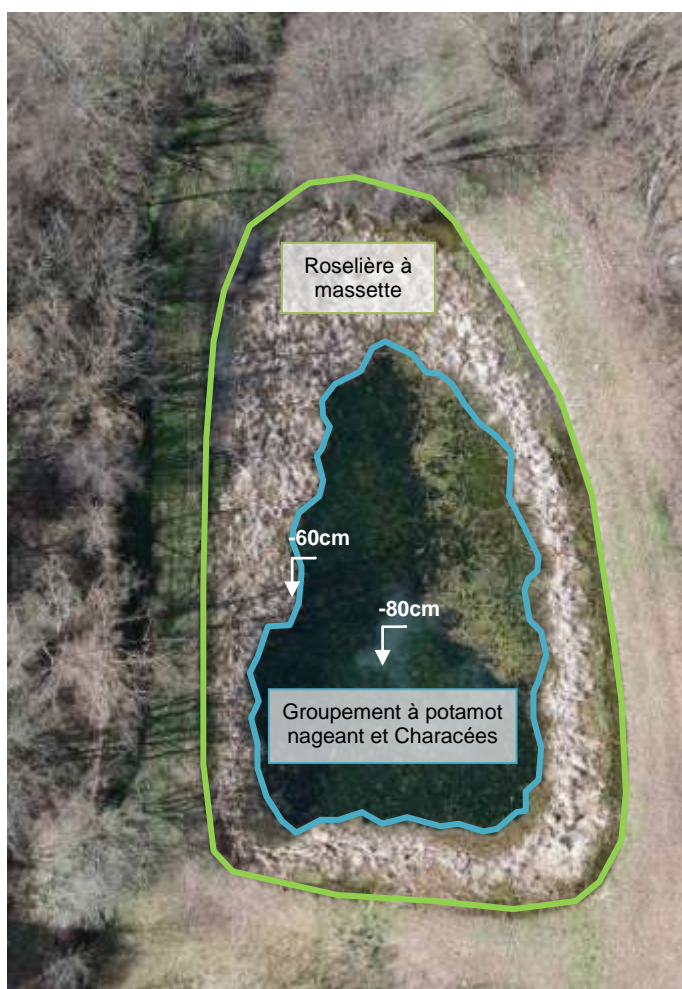
*Photographie aérienne du bassin 1 (2018)*

La surface totale du bassin atteint environ 1300 m<sup>2</sup> alors que la surface d'eau libre (correspondant à la surface colonisée par le groupement à potamot et characées) atteint environ 600 m<sup>2</sup>. La surface colonisée par la roselière correspond donc à un peu plus de la moitié de la surface du bassin.

D'après l'analyse des photographies réalisées en 2012 et en 2018 et des orthophotographies depuis 1987 à 2018, il s'avère que la progression de la roselière à grande massette du bassin 1 est significative. Cependant il est difficile de pouvoir chiffrer cette progression sur ces dernières années compte tenu de l'absence de données précises.

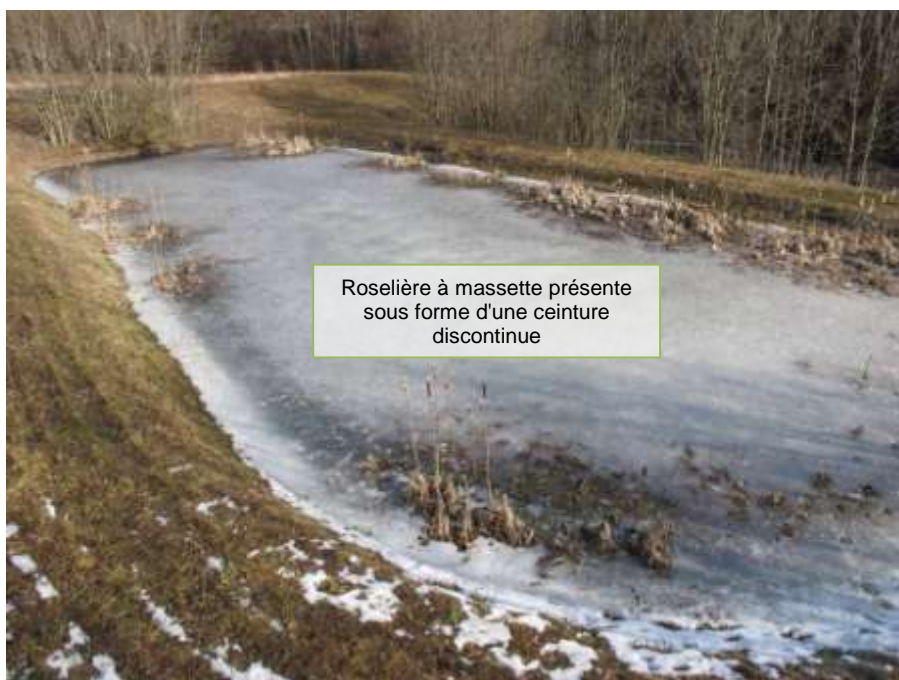
*Photographie du bassin 2 - Février 2012*

Concernant le bassin 2, nos passages effectués en 2018 ont permis de constater que la roselière à grande massette recouvre la totalité du bassin alors que la cartographie des habitats réalisée en 2012 mettait en avant la présence d'une importante surface à potamot et characées.

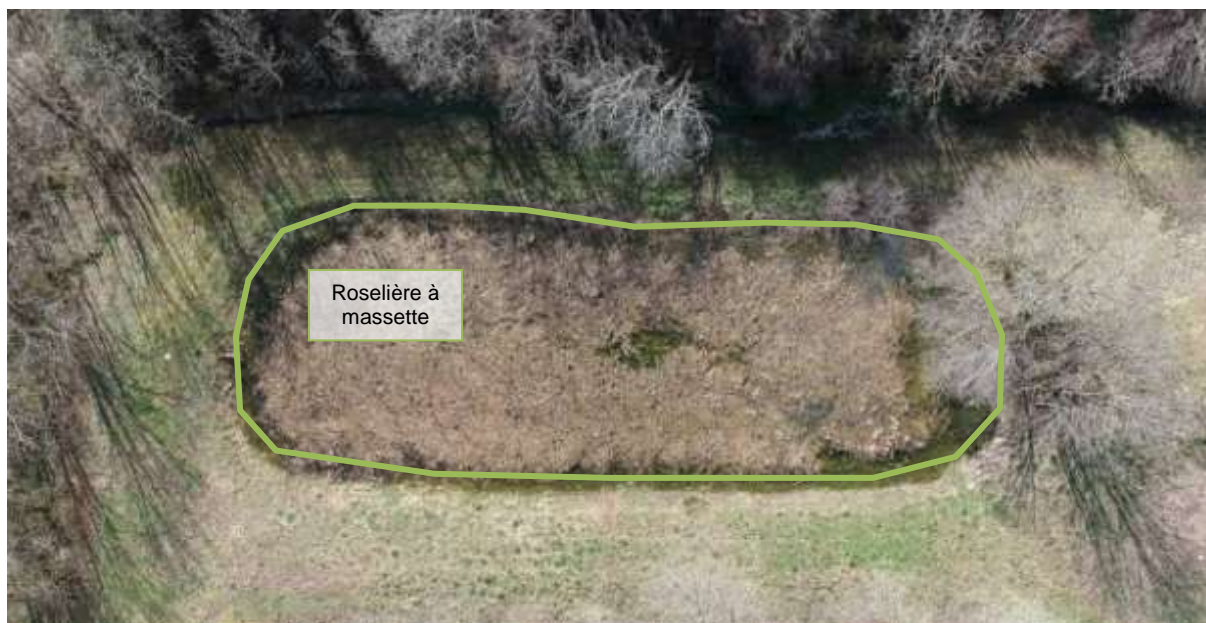
*Photographie aérienne du bassin 2 (Avril 2018)*

Cette colonisation par la grande massette est liée à l'assèchement régulier de ce bassin qui permet à cette espèce de s'implanter facilement et concurrencer d'autres espèces d'intérêt.

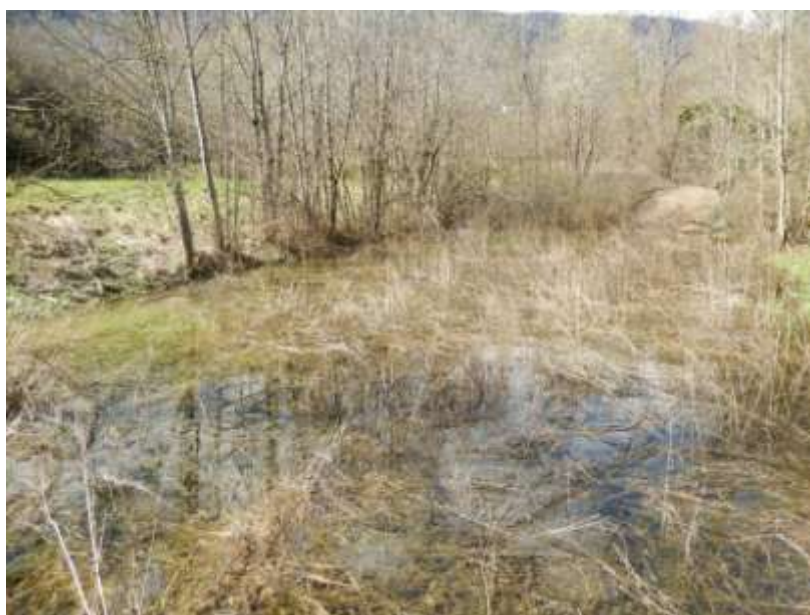
Le troisième bassin évolue très rapidement et tend de plus en plus à s'embroussailler. Il s'agit du bassin qui souffre le plus d'assecs compte tenu du calage de l'exutoire qui est très bas et de la perméabilité du fond.

L'habitat à glycérie tend à disparaître au profit d'une végétation ligneuse (saules principalement).

*Photographie du bassin 3 (Avril 2018)*

**Suite à nos passages sur site en 2018**, il s'avère que la dynamique des milieux est très rapide et évolue irrémédiablement vers un comblement et un embroussaillage des anciens bassins de lagunage.

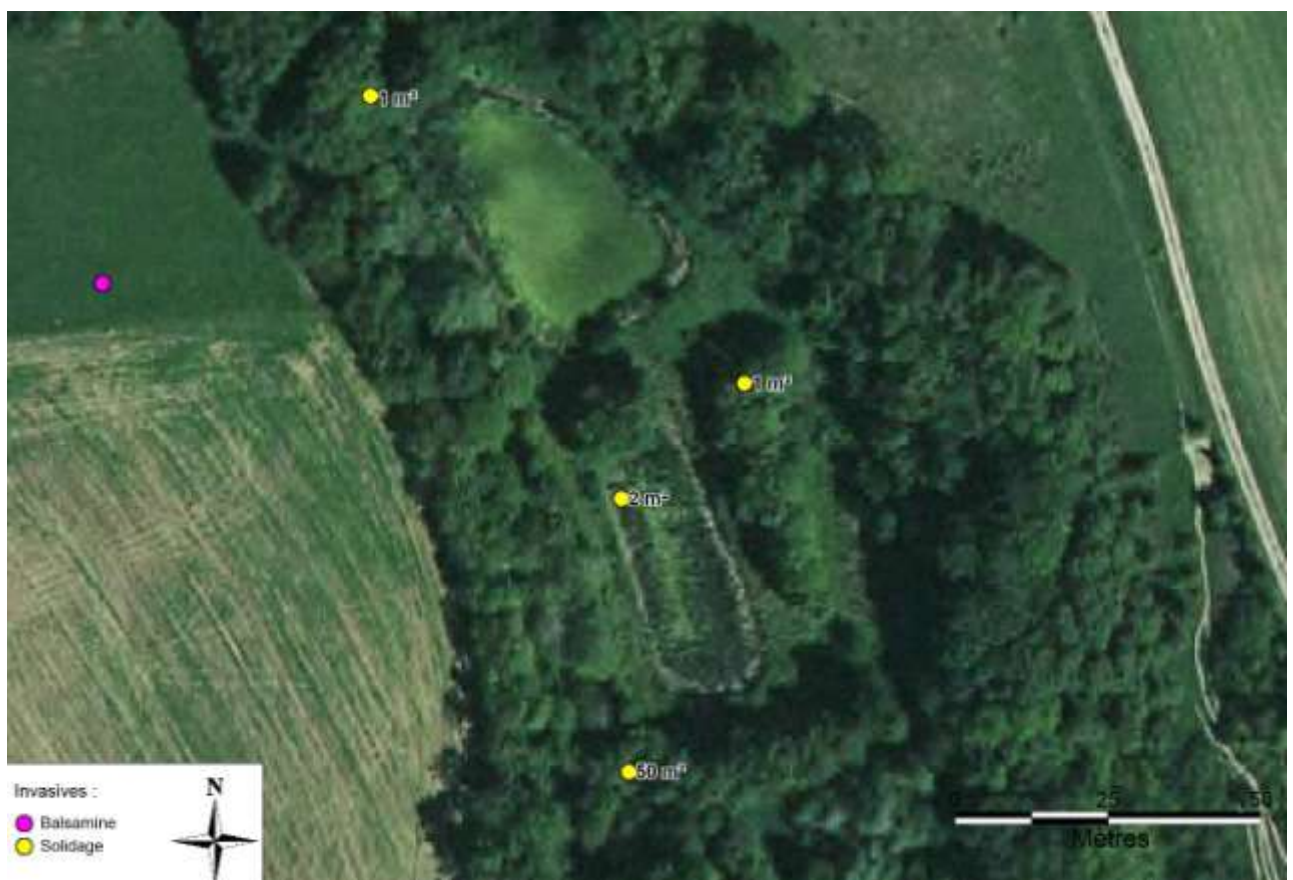
Plan des espèces exogènes envahissantes

Au niveau des bassins, 3 petits massifs de solidage ont été observés. Cependant dans la partie sud-ouest de la zone d'étude un massif plus important est présent dans le talus.

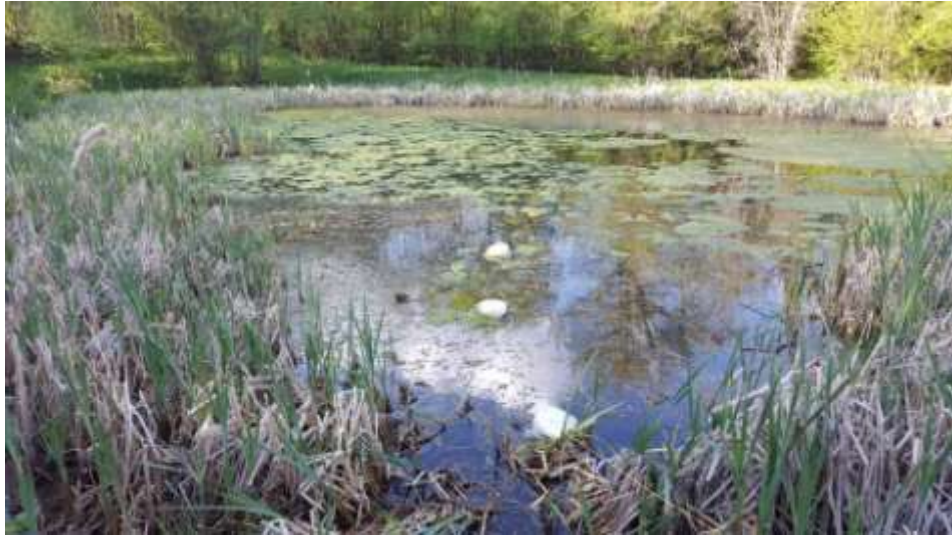
Les nasses ont été laissées sur place une nuit durant et relevées le lendemain matin. Le système mis en œuvre consiste en la pose de plusieurs seaux sur un transect et fixés à la berge par un point d'ancrage. Ces derniers se constituent de seaux blanc ajourés avec des goulots de bouteilles pour permettre aux tritons de rentrer mais de ne pas ressortir. Ils sont équipés de flotteurs pour maintenir une surface hors d'eau à l'intérieur du seau pour que les

tritons puissent remonter respirer et ainsi éviter la mortalité des individus. Enfin, ils sont équipés d'un dispositif lumineux. Cette technique est particulièrement attractive sur les tritons.

*Dispositif d'inventaire pour les tritons (en journée) - (Avis Vert – avril 2018)*

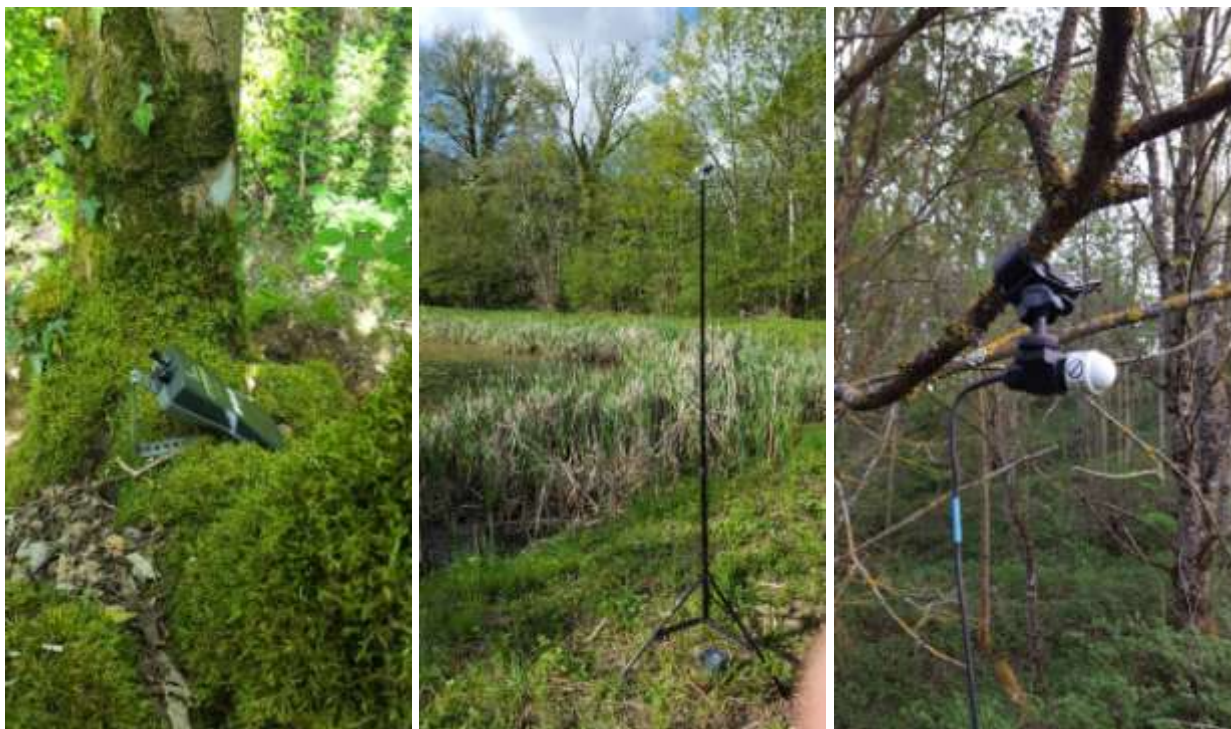
Le dispositif d'enregistrement comprend l'installation de 4 boîtiers (2 BatLoggers M, 1 BatLogger A+ et 1 Pettersson D500x) localisés selon la carte ci-dessous. Lors des deux passages, les boîtiers ont été installés aux mêmes endroits.

*Installation du dispositif d'enregistrement sur la zone d'étude*

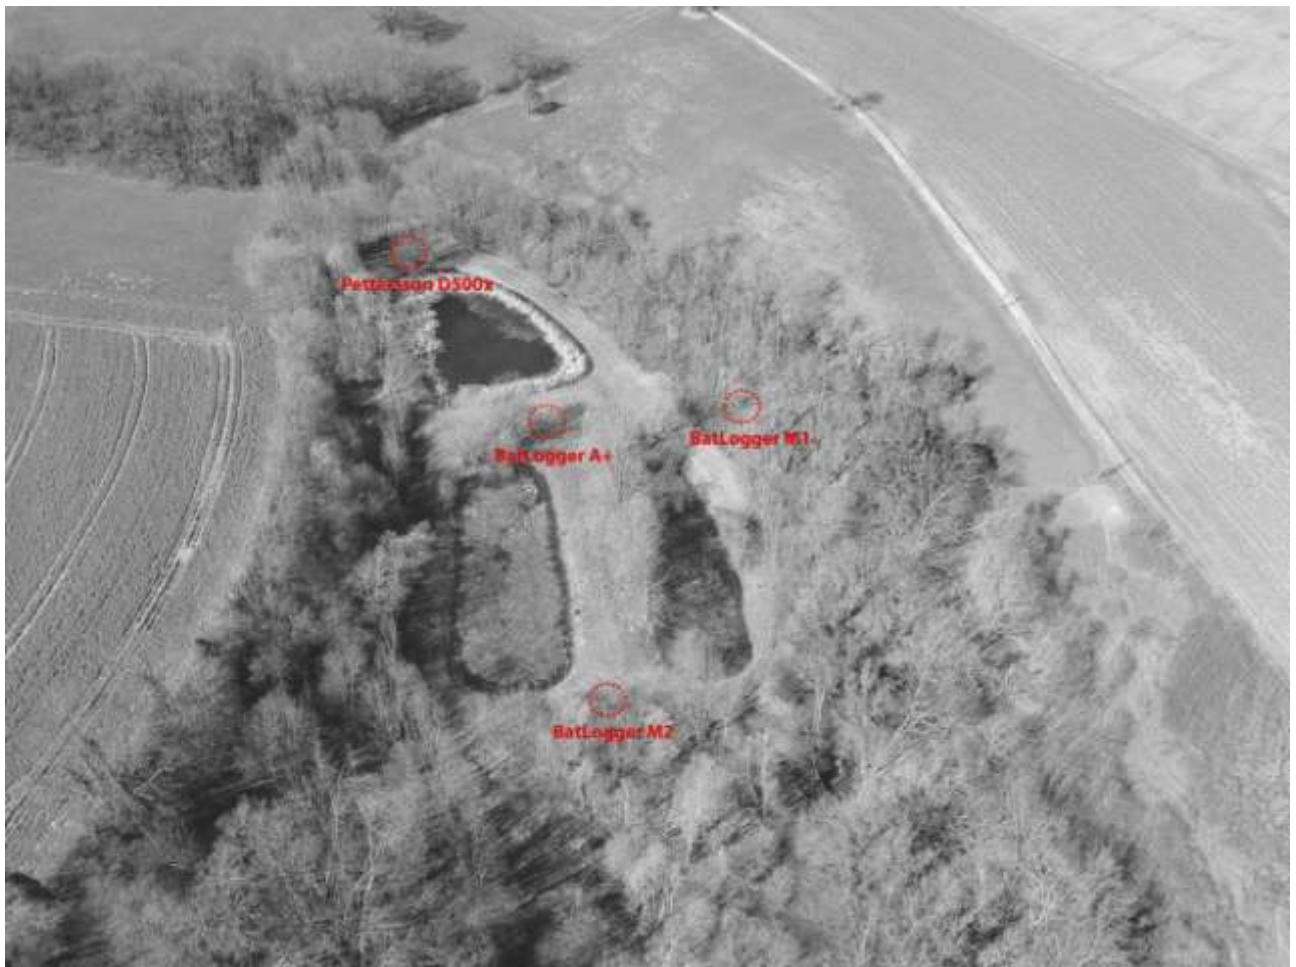
*Carte de localisation des boîtiers enregistreurs*

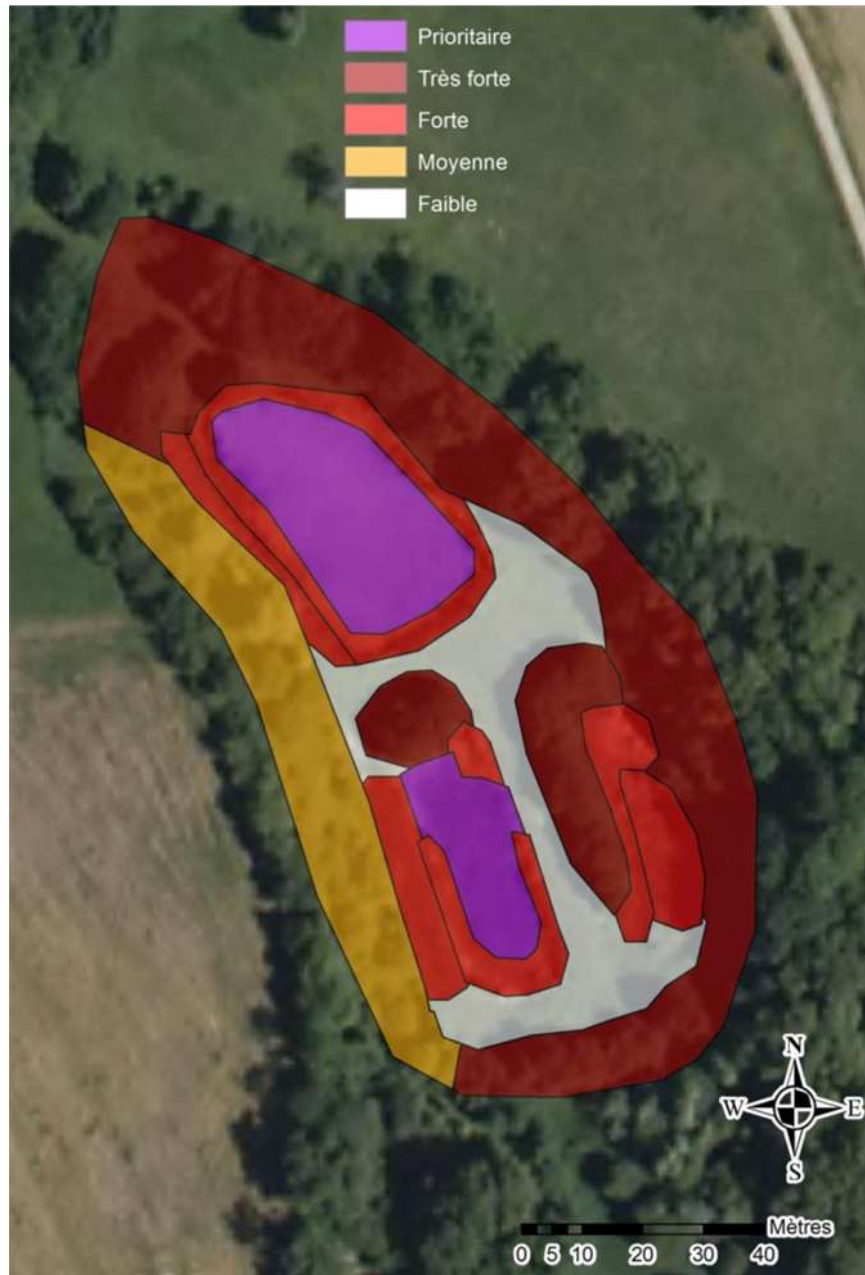
Le site à une sensibilité écologique globalement très forte :

- Le bassin 1 est constitué d'un habitat très sensible, dont la conservation est un enjeu important
- La forêt rivulaire, de par la rareté de l'habitat, doit être conservée
- Les autres habitats humides, bien qu'ayant un rôle secondaire pour les espèces patrimoniales, ont une valeur intrinsèque non négligeable (richesse faunistique et floristique notable)

*Cartographie des enjeux écologiques des habitats (Ecotope 2012)*

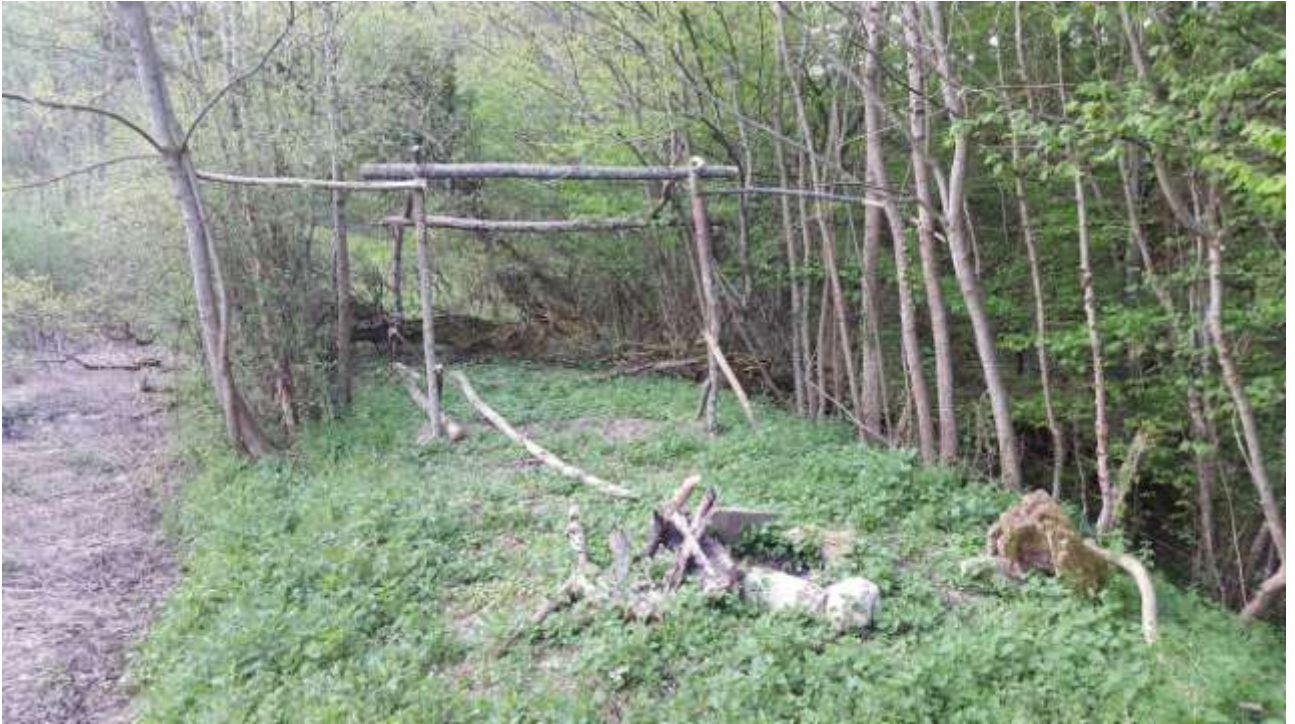
Sur le site, nous avons pu constater de la présence d'une « construction » faite avec des branches et plusieurs foyers d'anciens feux. Au vu de la qualité biologique du site, il serait préférable que ces derniers ne se perdurent pas.

Le portail au niveau de l'entrée du site n'est plus fonctionnel, ce qui permet un accès aisé avec des engins motorisés « type Quad ». Le dérangement peut s'avérer important et dans un souci de pérennité des futures mesures, **il doit être envisagé de fermer l'accès.**

*Aménagement sauvage sur le site, au niveau de la lagune 3.*

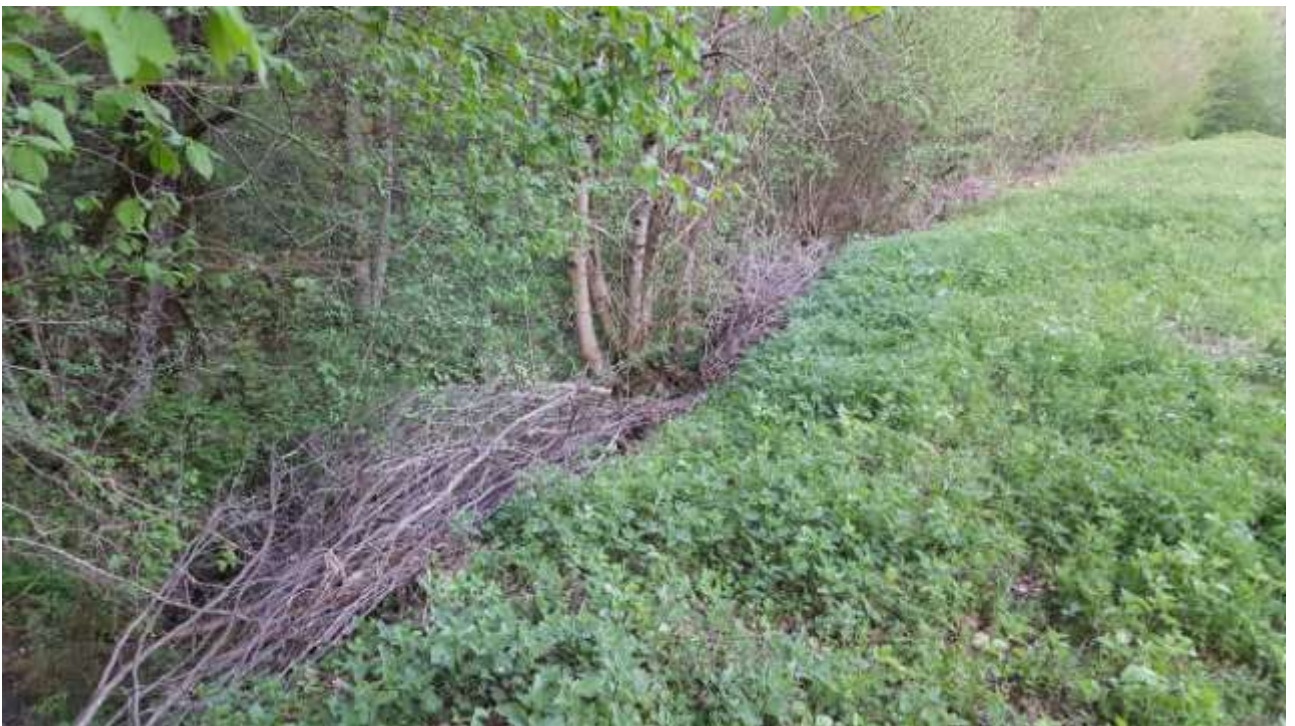
Une autre composante est à prendre en compte. Il s'agit de la gestion actuelle par débroussaillage. Aujourd'hui, les rémanents et les produits de taille sont adossés à la lisière côté rivière. Cela peut entraîner un enrichissement trop important et surtout étouffer l'ourlet herbacé associé à la haie. Il est préférable de les disposer en tas pour que cela devienne un gîte pour la petite faune comme le hérisson, le renard ou encore les reptiles.

*Tas de branches entreposés en lisière.*
