Élaboration d'un plan d'actions pour la préservation et la restauration du bassin versant de l'Annaz (Ain)

État des lieux, diagnostic, enjeux et programme d'actions

REFERENCE	VERSION/REVISION	DATE	CHEF DE PROJET
Rapport d'étude G1705-1A	Version finale	27-02-2019	Yves Meinard

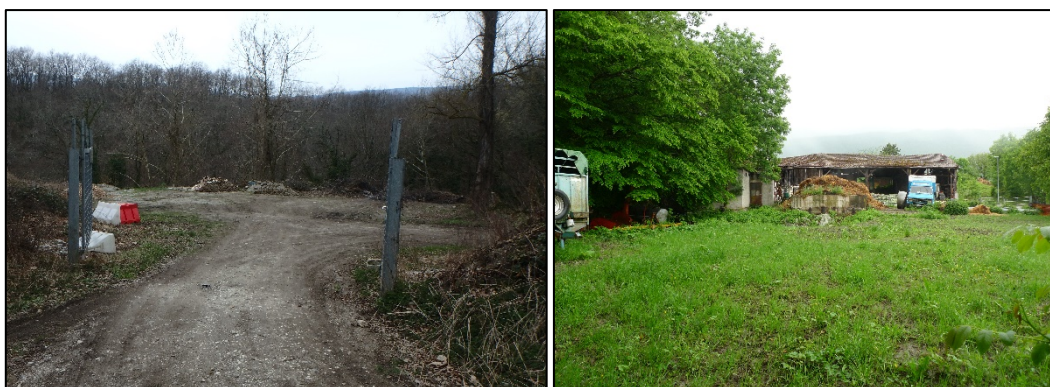
- Des accumulations de déchets au niveau du lit ou des berges, sous la forme de dépôts sauvages d'ordures (déchets ménagers, verts, plastiques ou métalliques...), mais aussi d'ancienne zone de décharge officielle comme le cas de l'ancienne décharge de Challex. Ces amas, souvent volumineux, constituent à la fois une source de dégradation paysagère et une source de pollution des eaux de surface (lixiviats, relargage régulier de déchets vers l'aval...).

- L'abreuvement du bétail directement dans le lit du cours d'eau est une source de perturbations régulièrement contactée sur le bassin versant de l'Annaz. Souvent associé à des pâturages pour des centres équestres ou autres exploitations agricoles, ces abreuvoirs sauvages induisent une source notable de dégradation ponctuelle du lit avec une mise en suspensions de matières fines colmatantes et une pollution par les excréments animaux.

Vue de l'ancienne décharge de Challex et exploitation agricole impactante sur la Groise

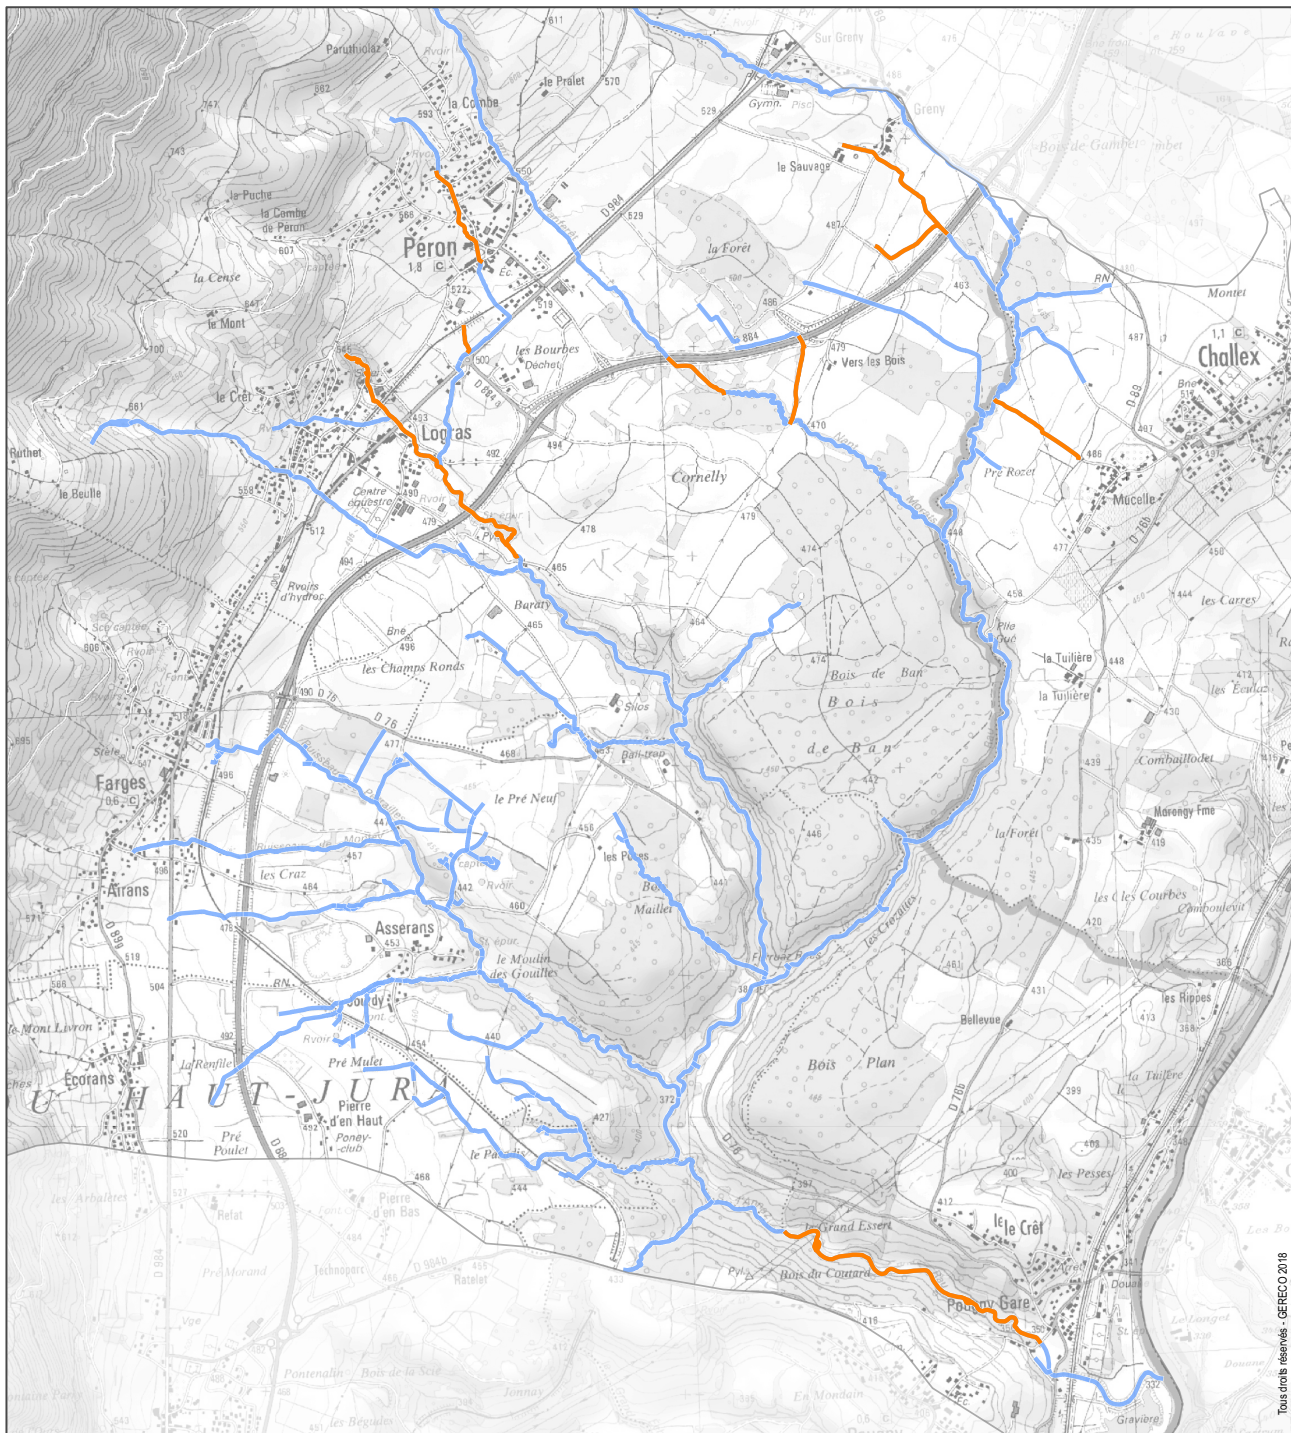
Figure 33 - Sectorisation de l'objectif OG4

- Limites du bassin versant de l'Annaz
- Réseau hydrographique concerné par l'étude
- Tronçons concernés par l'objectif OG4-Les érosions menaçant les biens et/ou personnes sont stoppées

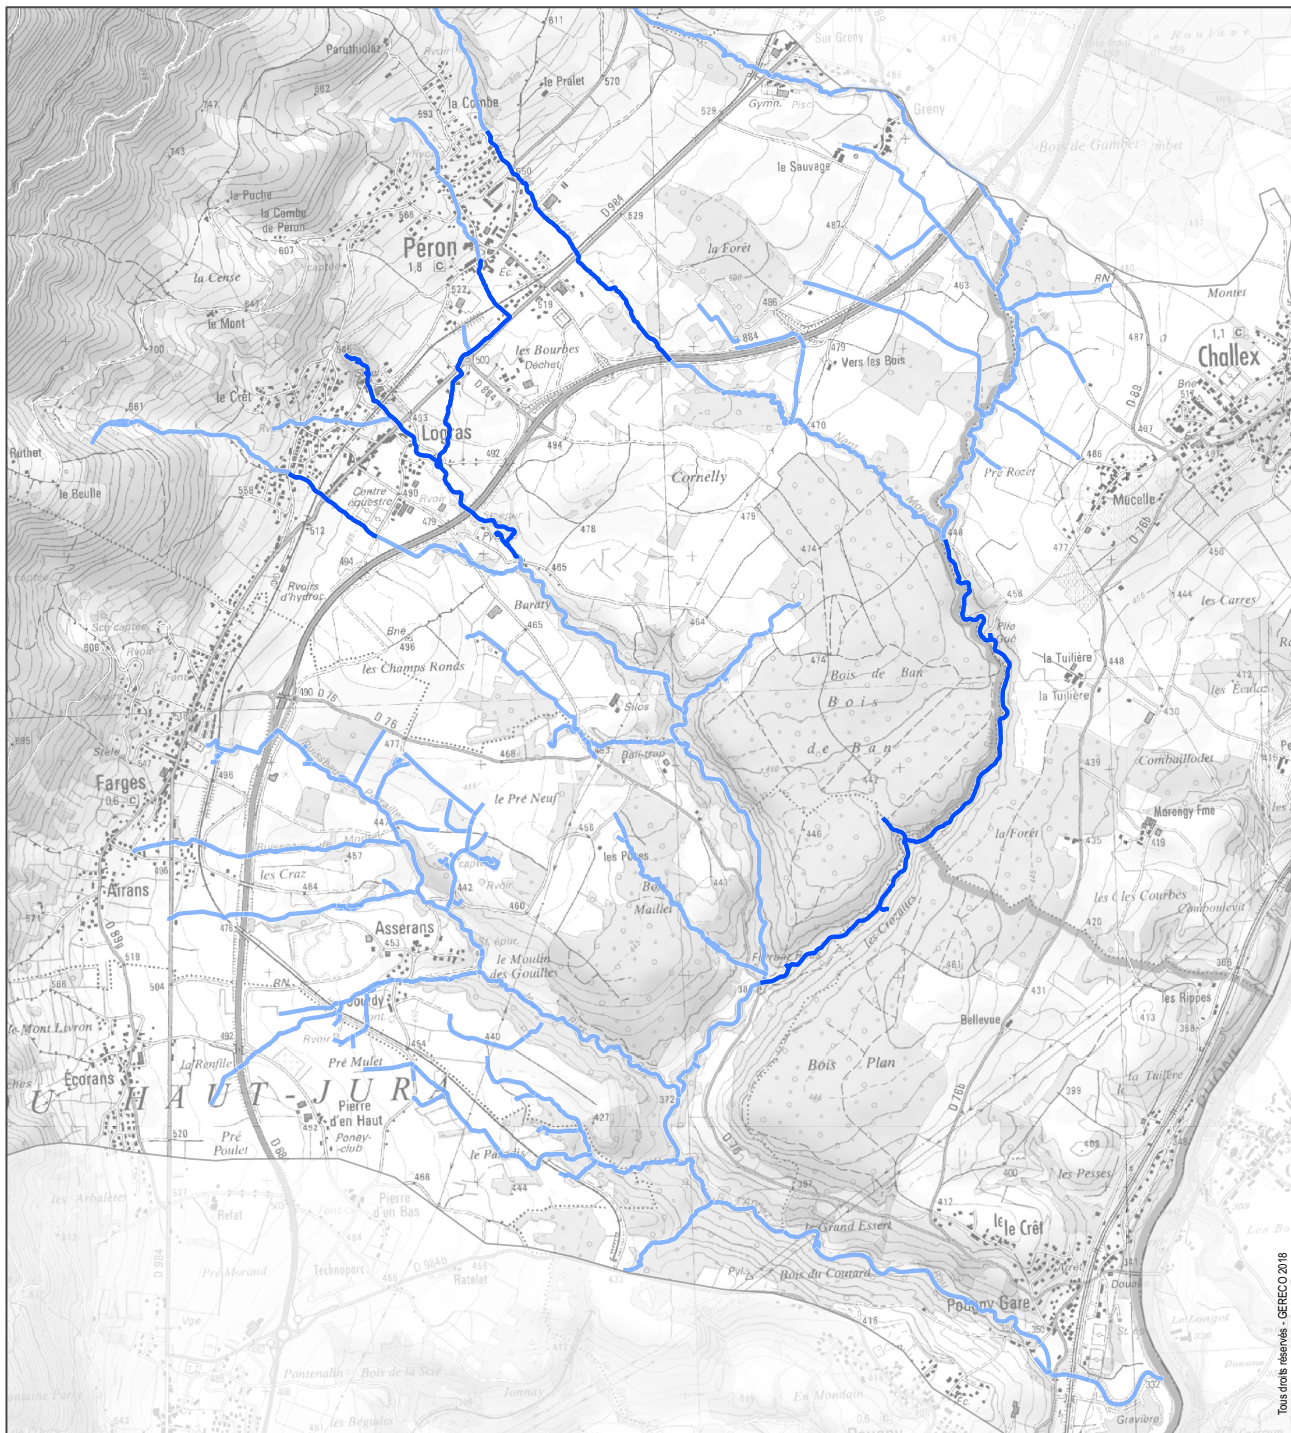
Figure 35 - Sectorisation de l'objectif OG8

- Limites du bassin versant de l'Annaz
- Réseau hydrographique concerné par l'étude
- Tronçons concernés par l'objectif OG8-Les discontinuités piscicoles ont été effacées sur l'ensemble du linéaire

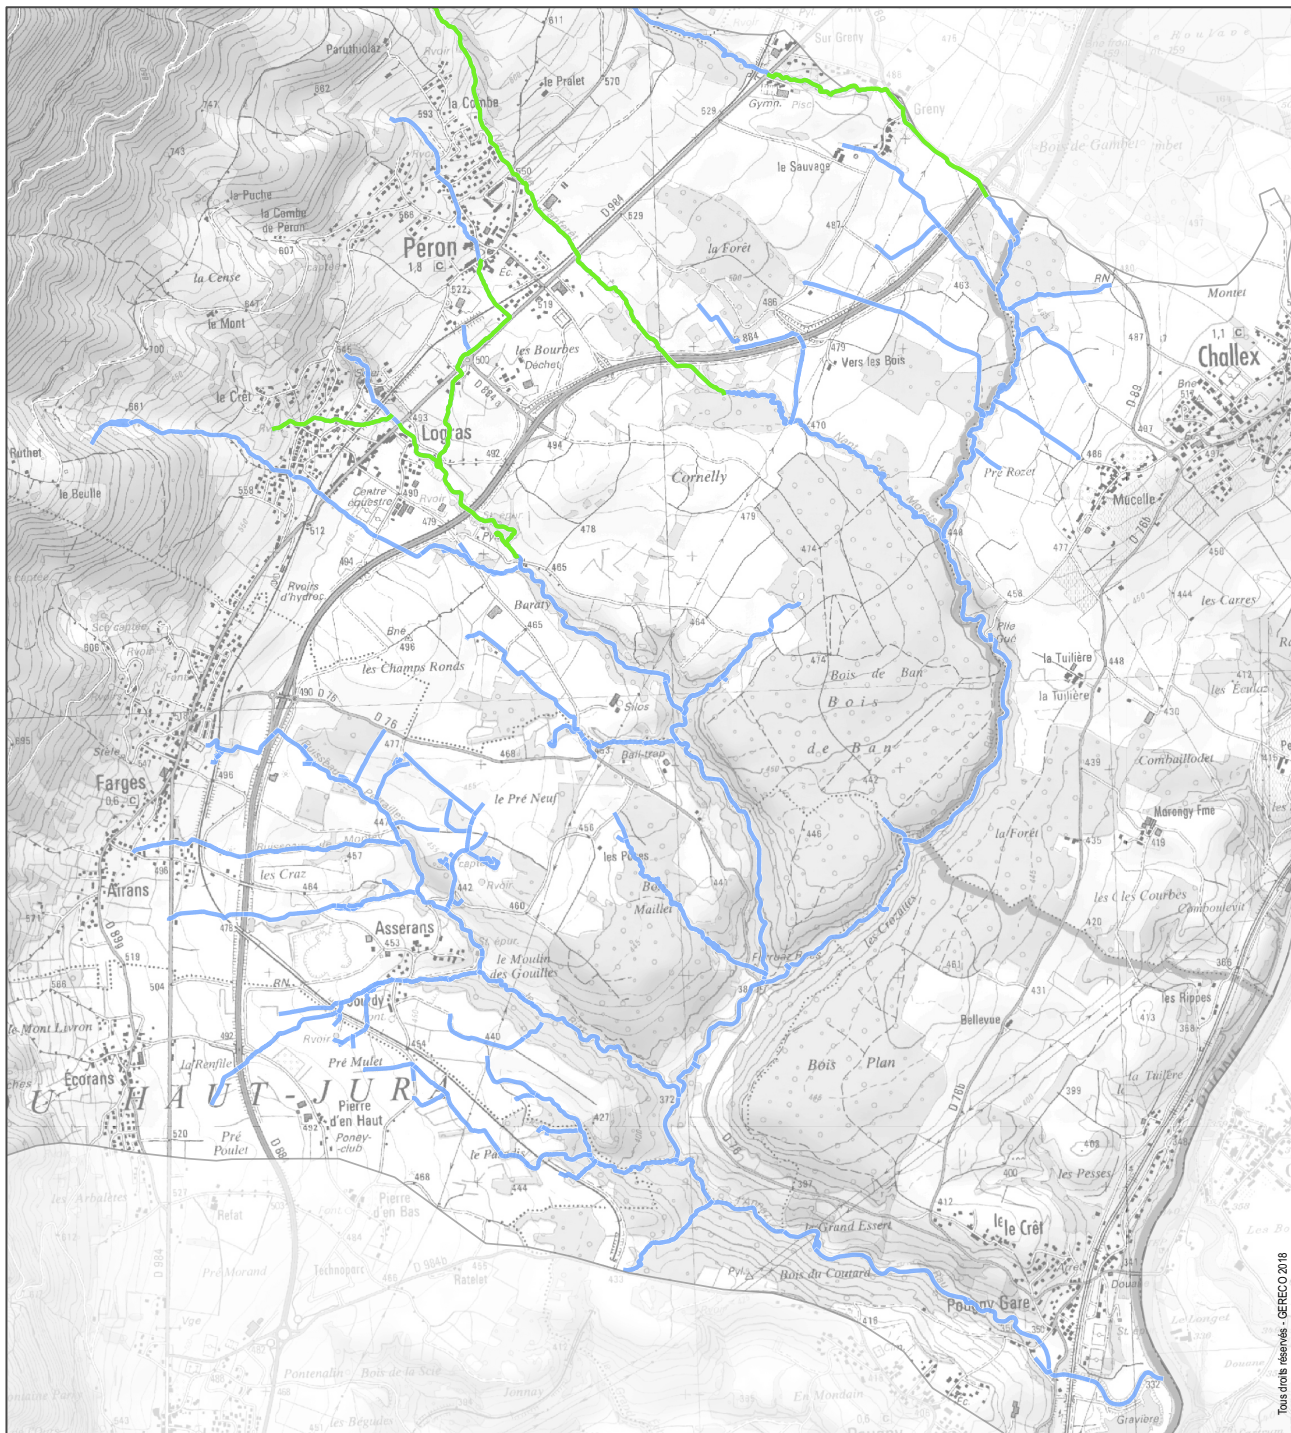
Figure 38 - Sectorisation de l'objectif OG11

- Limites du bassin versant de l'Annaz
- Réseau hydrographique concerné par l'étude
- Tronçons concernés par l'objectif OG11 - Une restauration de ripisylve à espèces hygrophiles épaisses est engagée sur l'intégralité des secteurs de plaine

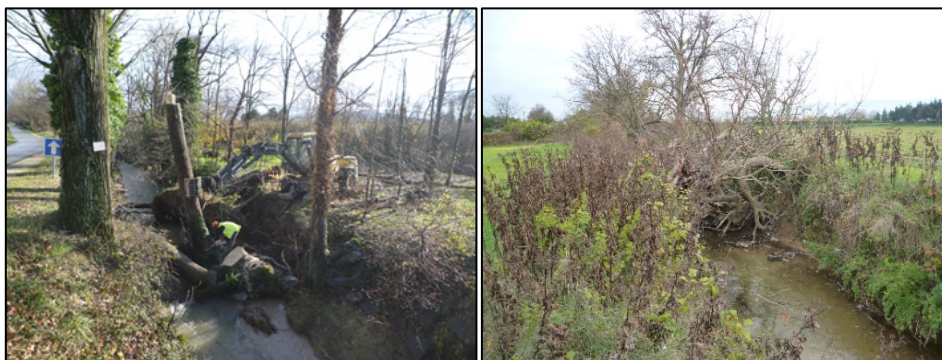
- À l'occasion des épisodes de crues, un traitement curatif complète ces actions (dégagement d'arbres pour stopper ou limiter les dégâts).
- Nécessité de tronçonnement dans le cas d'obstacles imposants. Opérer conformément aux mesures de sécurité pour les activités de câblage, de treuillage ou de dégagement d'arbres bloqués. Protéger au maximum la végétation rivulaire en place en tirant les embâcles perpendiculairement à la berge et non pas latéralement.

Façonnage d'un tronc obstruant le lit / problématique d'engraissement d'un embâcle en amont de zones urbaines

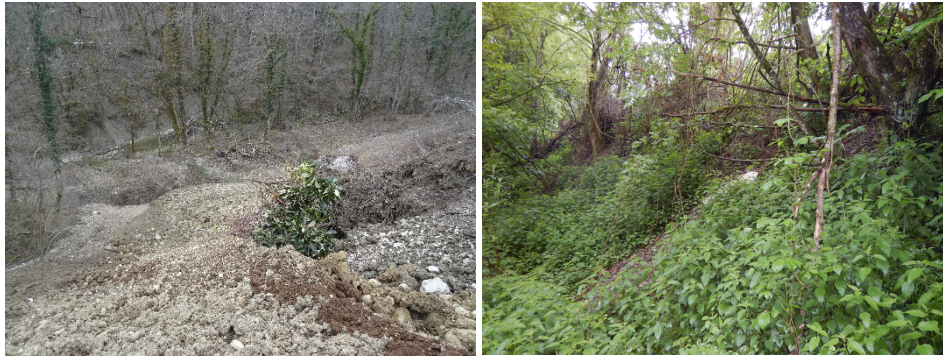
- La nécessité de conforter la protection de la décharge de Challex est explicitement mise en exergue par la fiche action 5 du contrat « Mandement – Pays de Gex ». De fait, la décharge se présente comme une accumulation massive de déchets de toutes sortes, formant une pente escarpée depuis la route d'accès (venant du bourg de Challex) jusqu'aux berges du cours d'eau en rive gauche. La composition des déchets est variée et difficile à caractériser, car ceux-ci sont anciens, et la décharge est largement végétalisée ; cependant, la présence de sources de pollutions est probable sinon certaine ; par ailleurs, d'importants foyers d'espèces exotiques envahissantes sont présents sur la décharge, les plus préoccupants concernant les renouées asiatiques. La pente occupée par l'amoncellement de déchets touche la rivière au niveau d'un extrados de méandre : la rivière érode par conséquent naturellement la pente, ce qui tend à induire une chute des déchets dans le cours d'eau.

Pente de la décharge vue d'en haut (gauche) et d'en bas (droite)

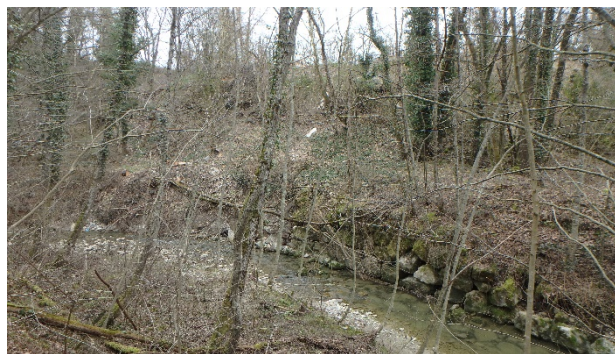
Une protection de berges a été mise en place, par la pose d'une série d'enrochements au pied de la pente. Cependant, cette protection apparaît en partie dégradée et désuète : certains merlons ont été arrachés et emportés par le courant, d'autres sont invisibles, car recouverts de déchets, ce qui montre que des volumes importants de déchets sont tombés le long de la pente formant la limite de la décharge.

Protection de berge encore bien visible

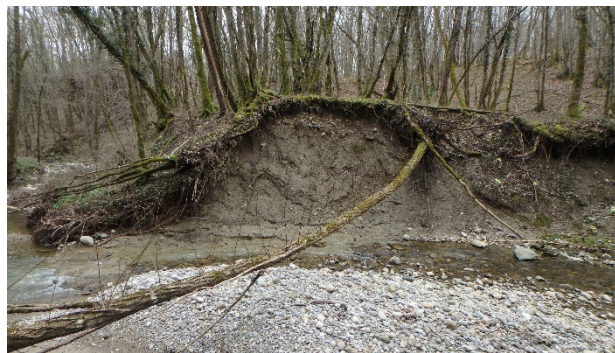
- d'un côté, comme expliqué plus haut, la rivière creuse actuellement de berges en bas de la pente de la décharge en extrados d'un méandre ;
- d'un autre côté, juste en amont de cette zone, la rivière tend à creuser la berge opposée (rive droite).

Zone d'érosion en rive droite, en face de la pente de la décharge

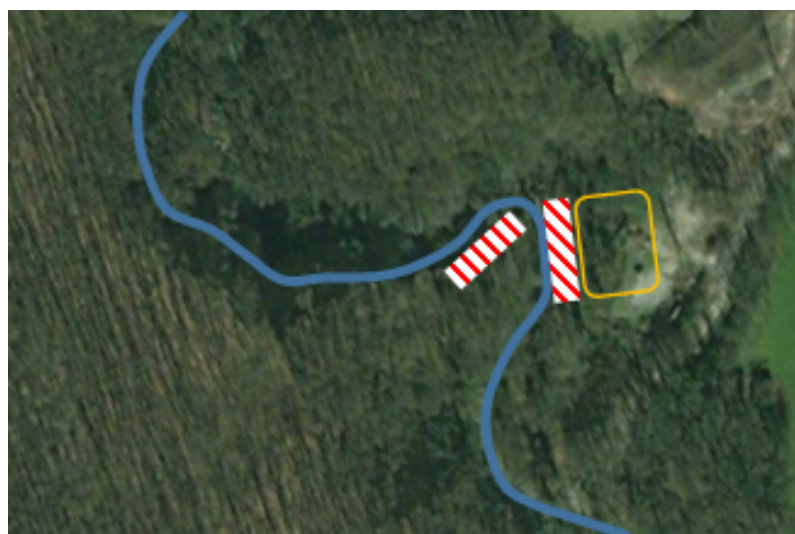
*Erosions au niveau de la décharge
 (cours actuel de la rivière, pente de la décharge, zones d'érosion //.)*

Ces deux processus traduisent l'évolution naturelle du cours d'eau dont la dynamique d'érosion/sédimentation induit une migration des méandres vers l'aval. En conséquence de cette dynamique naturelle, bien qu'à court terme, l'érosion soit exacerbée en bas de la pente de la décharge, à plus long terme, cette érosion va en toute probabilité s'accroître sur la rive droite, et délaisser la zone de la décharge, probablement jusqu'à disparition du méandre dont l'extrados tape actuellement sur la pente de la décharge.

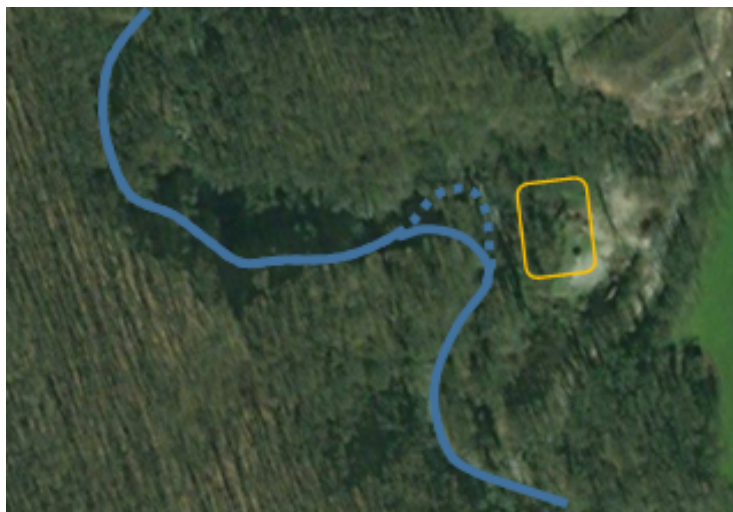
Modèle d'évolution du cours d'eau et des zones d'érosion à moyen-long terme

A moyen-long terme, il apparaît ainsi probable que les problématiques de pollution dues à la décharge vont s'amenuiser, car l'érosion ne concernera plus le bas de pente de celle-ci. Cependant, en l'absence d'un modèle morphodynamique quantitatif calé dans le temps, il est impossible de dire à quelle échéance cette transition va s'opérer. En attendant, l'érosion continue sur la pente de la décharge, elle induit un flux de polluants vers la rivière, qui peut être massif en cas d'événement météorologique intense – surtout étant donné la forte mobilité du substrat sédimentaire dans le secteur.

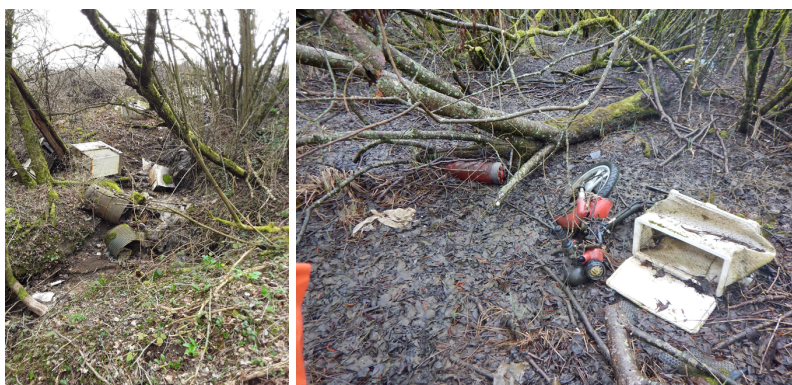
- Nettoyages des décharges sauvages avec tous types de déchets (métaux, PVC...).
- Exportation des déchets en centre de traitement agréé.
- Limiter les interventions à partir du lit mineur.
- Éliminer la totalité des déchets issus de la phase de travaux.
- Prévoir une signalisation dissuasive au niveau des décharges sauvages les plus importantes à proximité des axes les plus fréquentés.

Exemples de zones de dépôts de déchets

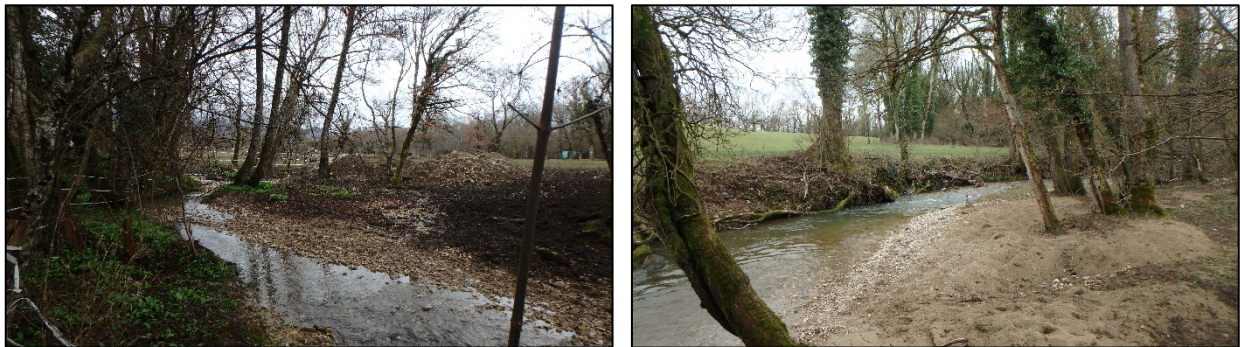
Le piétinement du bétail est responsable de nombreuses atteintes aux cours d'eau en provoquant notamment : une érosion des berges, une atteinte au lit de la rivière (pollution, élargissement du lit, colmatage, etc.), une dégradation de la qualité physico-chimique des eaux ainsi qu'une augmentation de la température pouvant être préjudiciable pour la faune aquatique. Cette problématique, si elle reste concentrée, apparaît localement forte au niveau des prairies d'élevage ou plus encore de certains centres équestres où les animaux ont véritablement un accès libre au cours d'eau, dépourvue de toute végétation – même herbacée au niveau de ses berges.

- En premier lieu, la sensibilisation des exploitants concernés – avec une attention particulière au niveau des centres équestres où les impacts sont apparus les plus importants au regard de l'état des lieux.
- La pose de clôtures en cas d'absence ou son déplacement en retrait de berges.
- L'aménagement d'abreuvoirs qui permettent de limiter l'impact du piétinement sur le lit et les berges, de concentrer l'abreuvement des animaux et de favoriser une repousse de la végétation rivulaire nécessaire au maintien de la berge. Plusieurs dispositifs sont envisageables parmi lesquels les « pompes à museau » (schéma à gauche) ou les « descentes aménagées au cours d'eau » (schéma à droite).

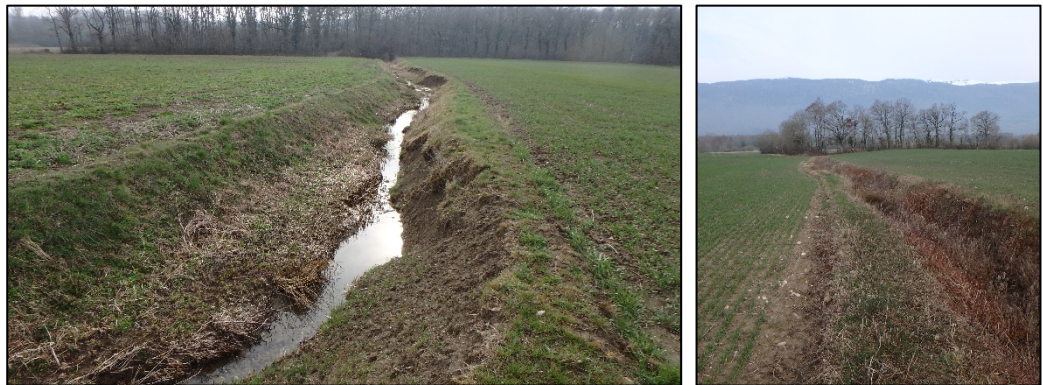
Secteur favorable à la restauration écologique : le secteur aval du ruisseau de Tiocan à Péron ?

En pratique, il est proposé, sur quelques portions favorables identifiées avec la profession agricole, de laisser évoluer naturellement le cours d'eau (tracé) et sa végétation et d'accompagner son évolution (pour limiter son embroussaillage par exemple), l'idée étant d'avoir un cours d'eau revégétalisé d'arbustes ou d'arbres, éventuellement espacés, ou bordés de phragmites. Une telle démarche permettra de retrouver une morphodynamique tant que faire se peut naturelle sur ces secteurs (alternance d'érosions et

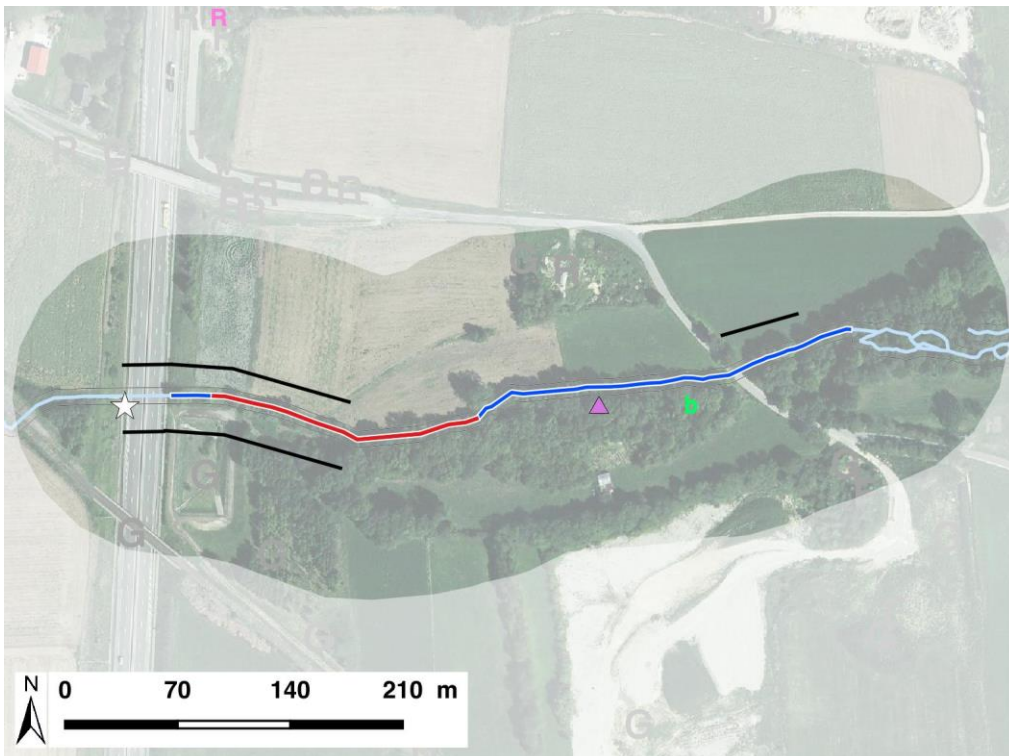
Cartographie

Commentaire : Plus naturel qu'à l'amont avec un début de méandrage, mais toujours relativement artificialisé ; entretien drastique de la ripisylve en bordure de champs.

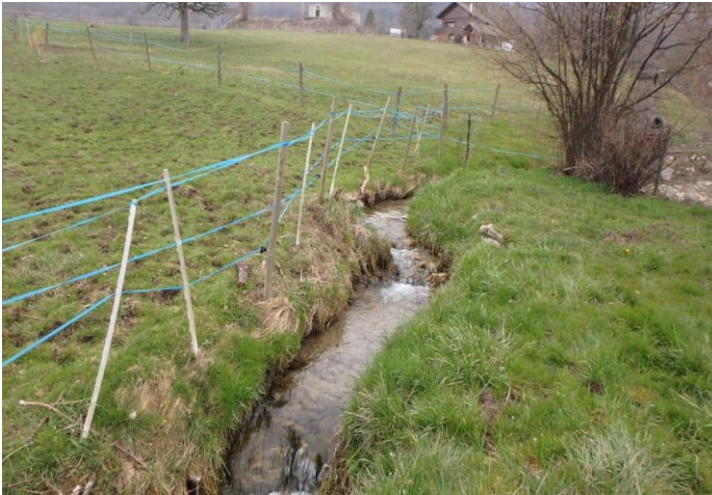
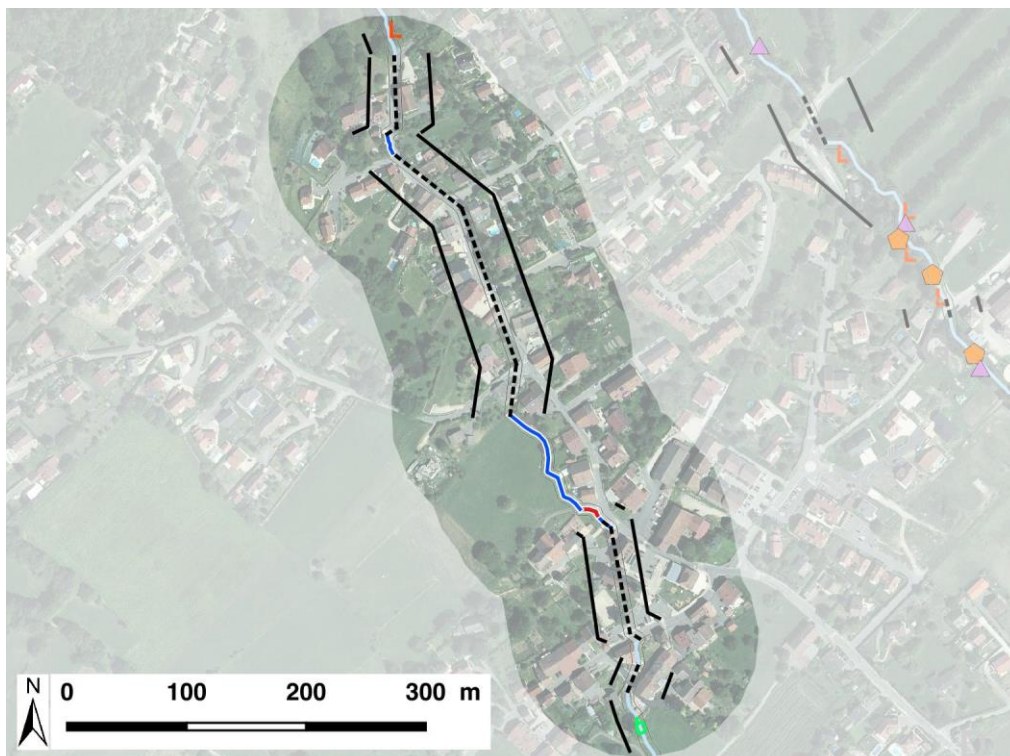
Commentaire : Tronçon de petit ruisseau torrentiel évoluant entre prairies pâturées, jardins et habitations au niveau de la traversée de Péron. Pas de désordres enregistrés à l'exception d'érosions ponctuelles. Busé en aval.

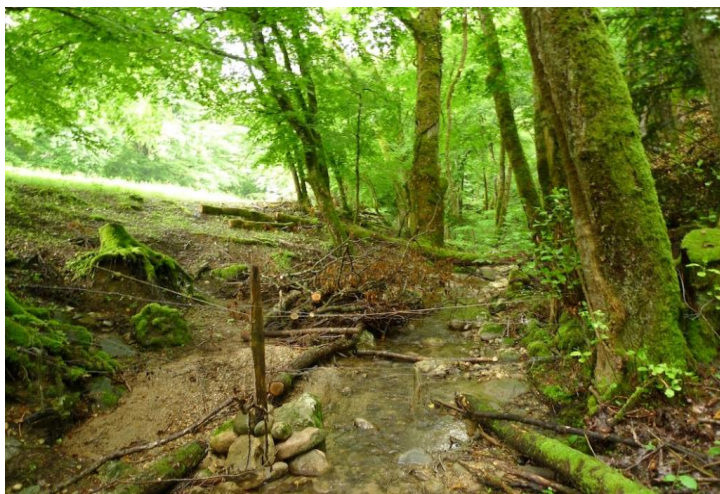
Commentaire : Succession de ruptures de pente creusant le cours d'eau et lui donnant une forme trapézoïdale à berges marquées. La nature friable du substrat entraîne localement des sapements de berges favorable à la mobilisation des sédiments. Sillonnant au cœur d'une matrice boisée avec une ripisylve mature et adaptée, cette portion naturelle affiche un grand intérêt écologique (Salamandre tachetée, Ecrevisse à pieds blancs).

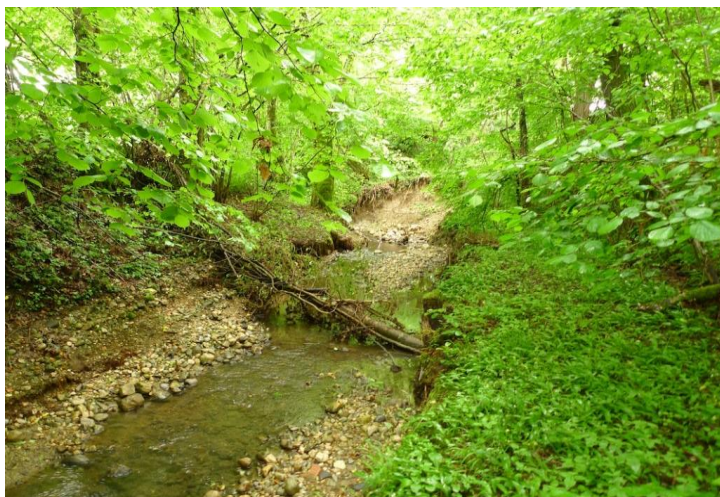
Commentaire : Section dans laquelle le cours d'eau évolue sous couvert forestier naturel et continu en rive droite, dégradé, discontinu et régulièrement inadapté en rive gauche. Nombreux défrichements associés à des confortements de berge qui contribuent à la dynamique d'érosion et d'incision du lit. Dégradation notable de la qualité de l'eau après la RD984 (lit colmaté, pellicule bactérienne, coloration des eaux et odeurs nauséabondes).

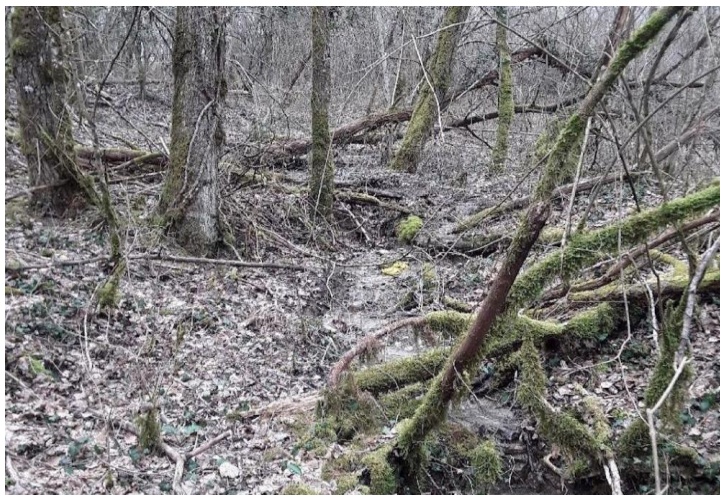
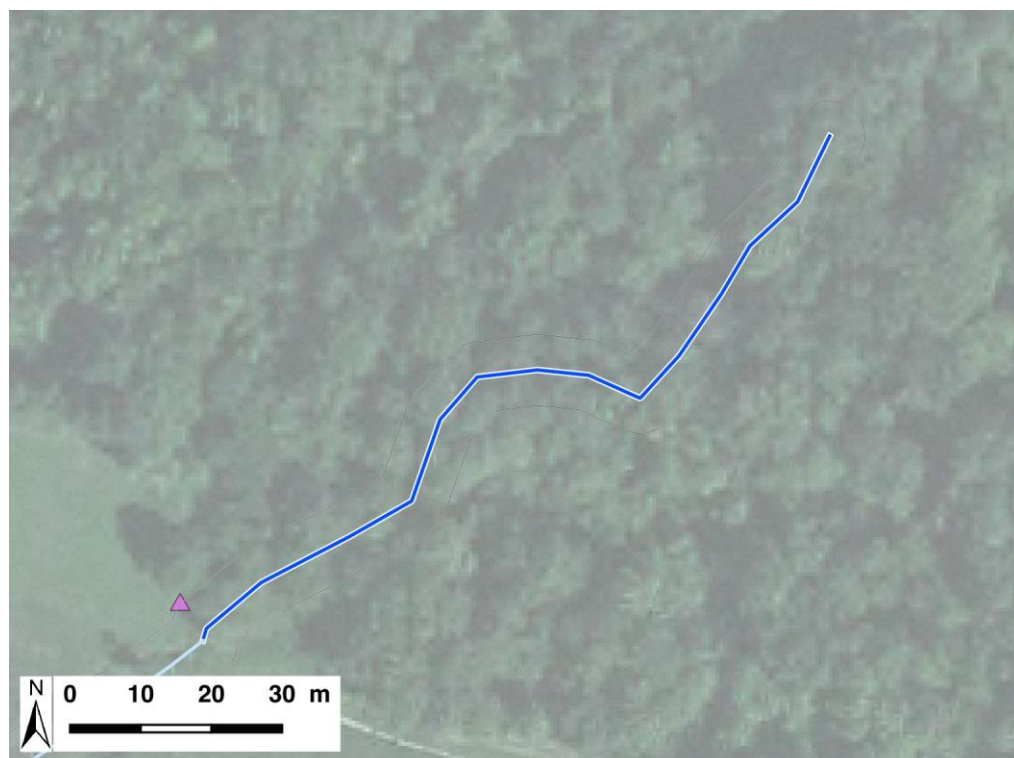
Commentaire : Courte portion dans une forêt de pente dont l'écoulement se sub-divise en plusieurs sillons. Présence importante de déchets à l'amont.

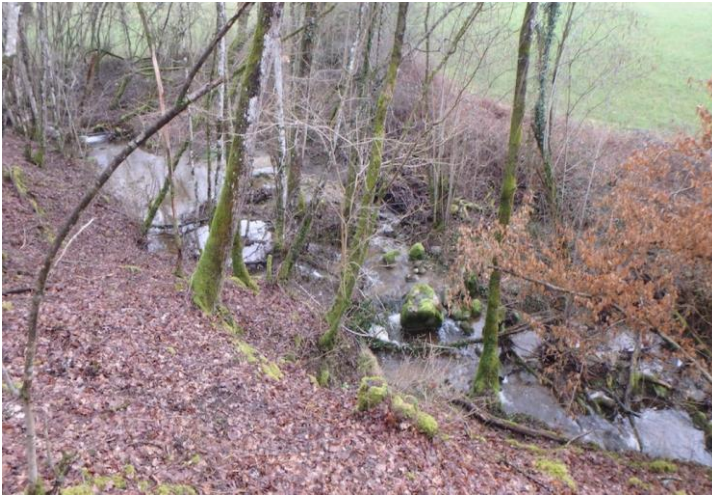
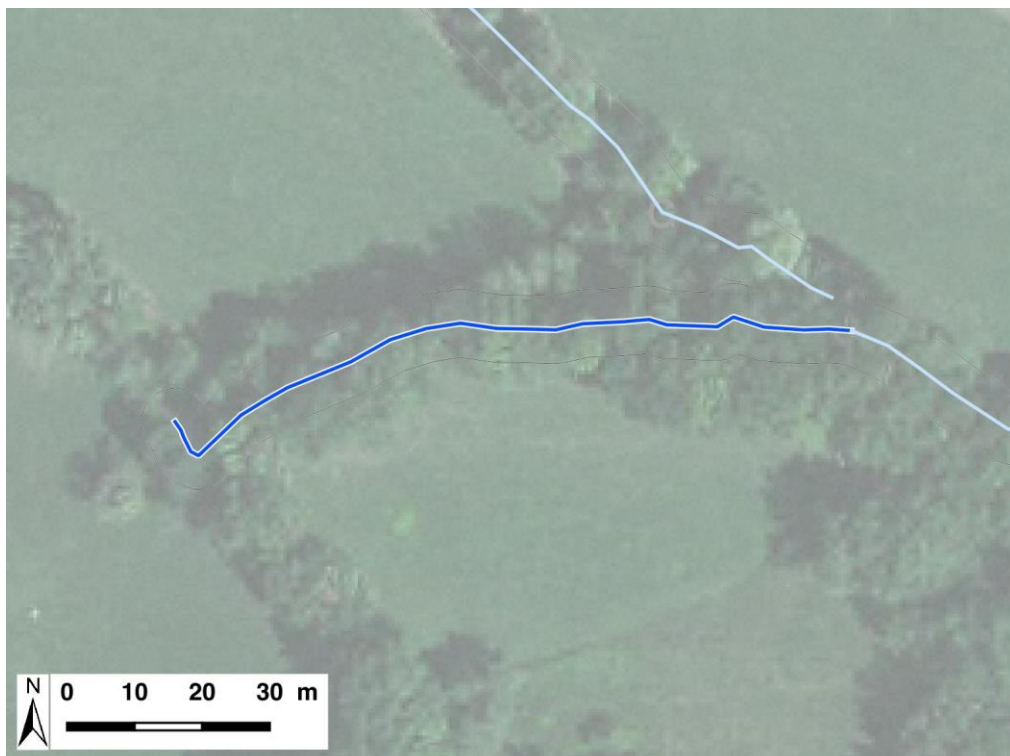
Commentaire : Tronçon évoluant essentiellement sous couvert forestier. Méandreux et bordé d'une végétation caractéristique. Embroussaillage ponctuel à l'occasion de trouées.

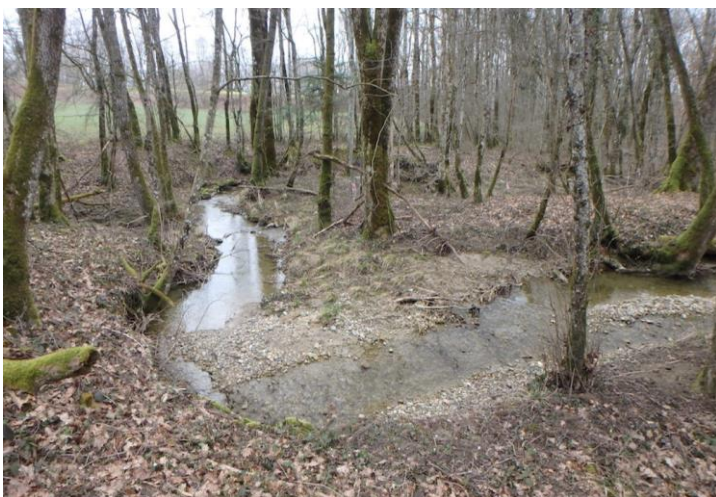
Typologie de cours d'eau : Naturel

Commentaire : Tronçon d'allure forestière, avec un tracé très méandrique, une granulométrie très variable (graviers à sables et limons) en fonction des faciès d'écoulement. Succession de petites cascades, avec seuils naturels ou embâcles d'intérêt écologique. Annexes humides liés à l'emplacement d'anciens bras.

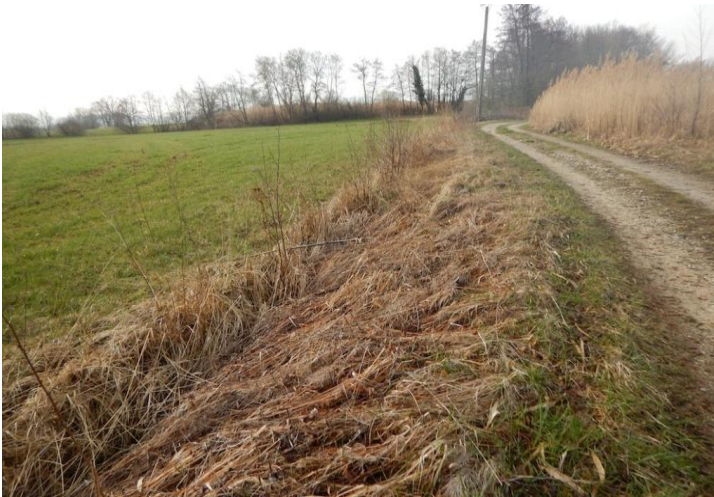
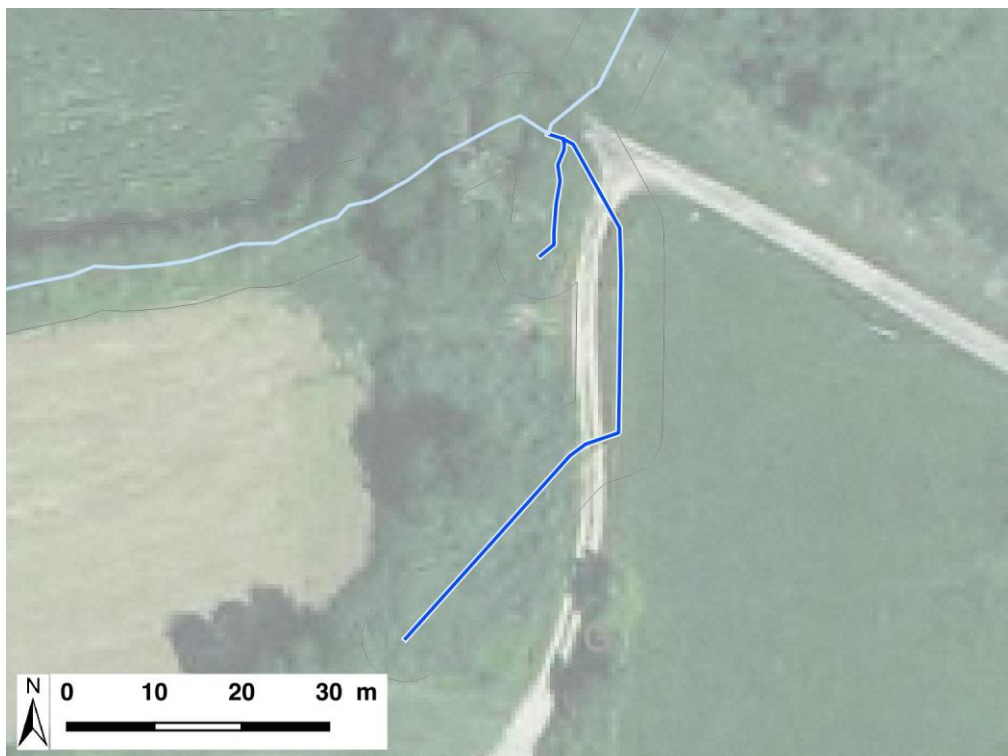
Typologie de cours d'eau : Fossé

Commentaire : Ecoulements issus d'une phragmitaie qui sont ensuite canalisés dans des fossés.

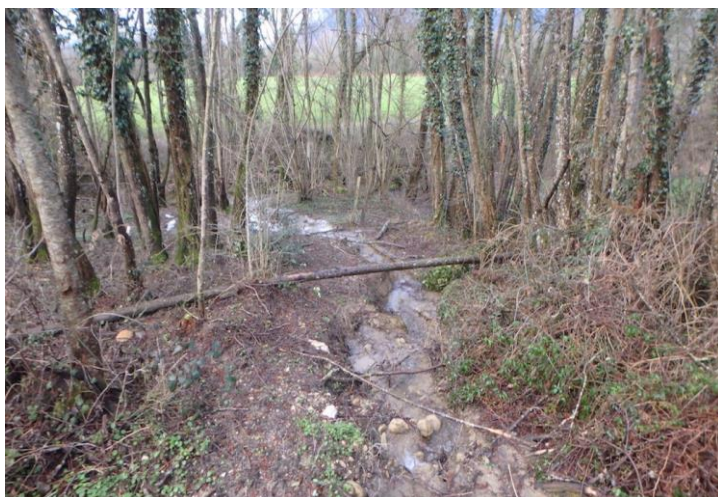
Typologie de cours d'eau : Naturel

Commentaire : Sillon d'écoulement drainant un petit boisement humide. Très embroussaillé. Va se jeter en aval immédiat dans le ruisseau de Pré Neuf

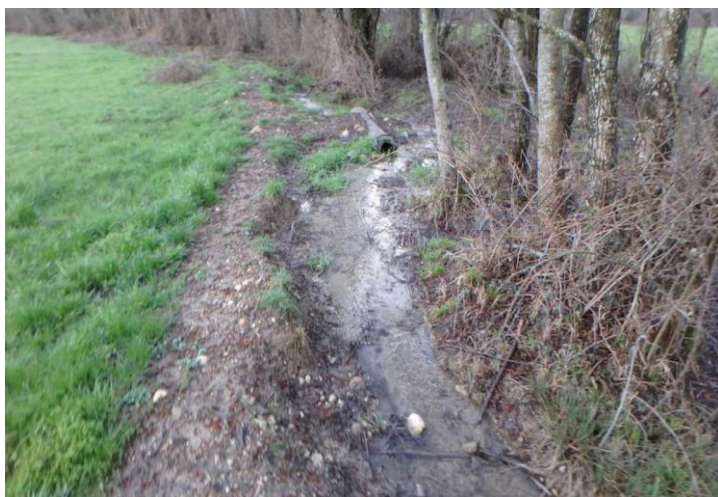
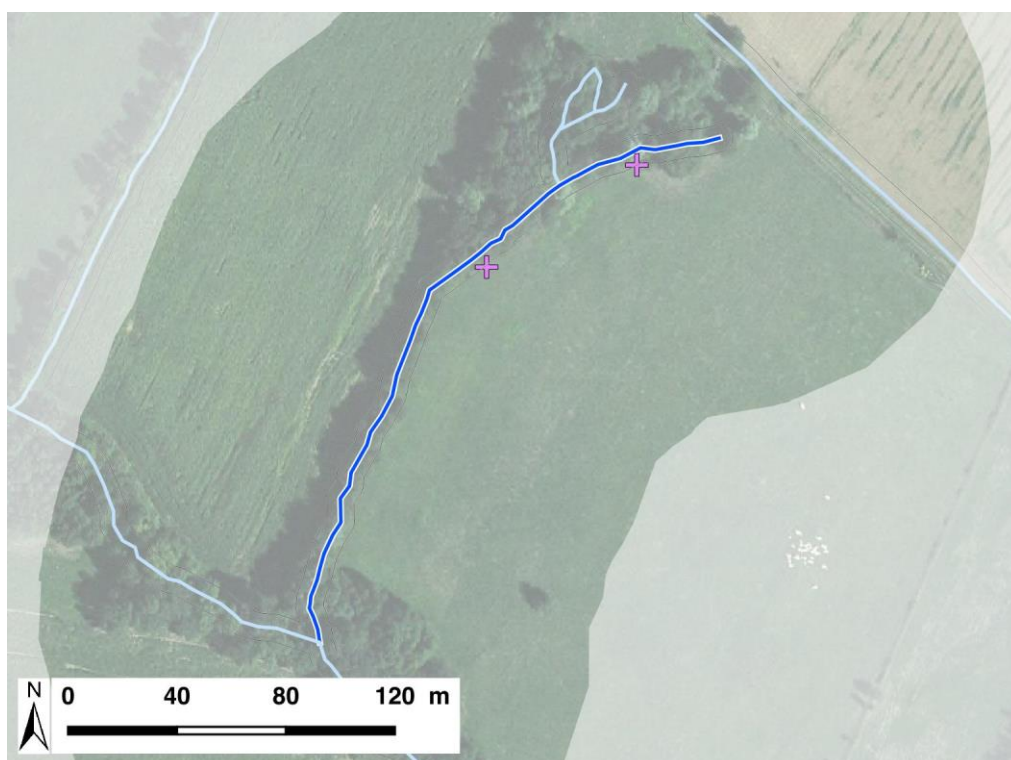
Typologie de cours d'eau : Recalibré

Commentaire : Petit ruisseau de pente, aux berges dissymétriques (boisée en rive gauche, défrichée en rive droite). Présente les stigmates d'opérations de recalibrage. Accès important au lit par le bétail (dégéradations de berges).

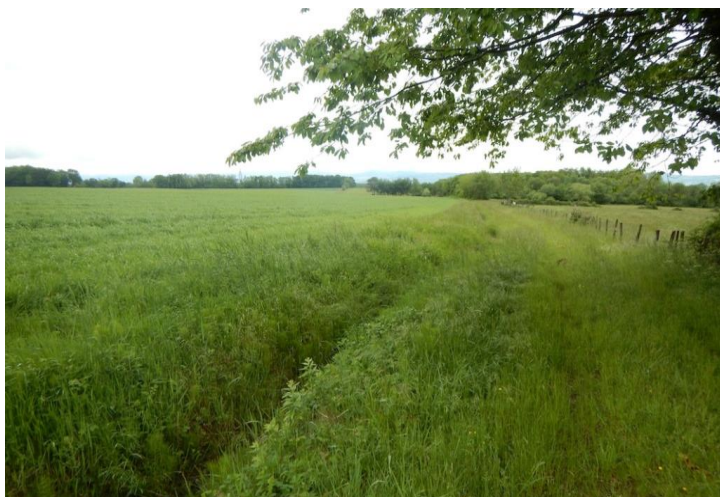
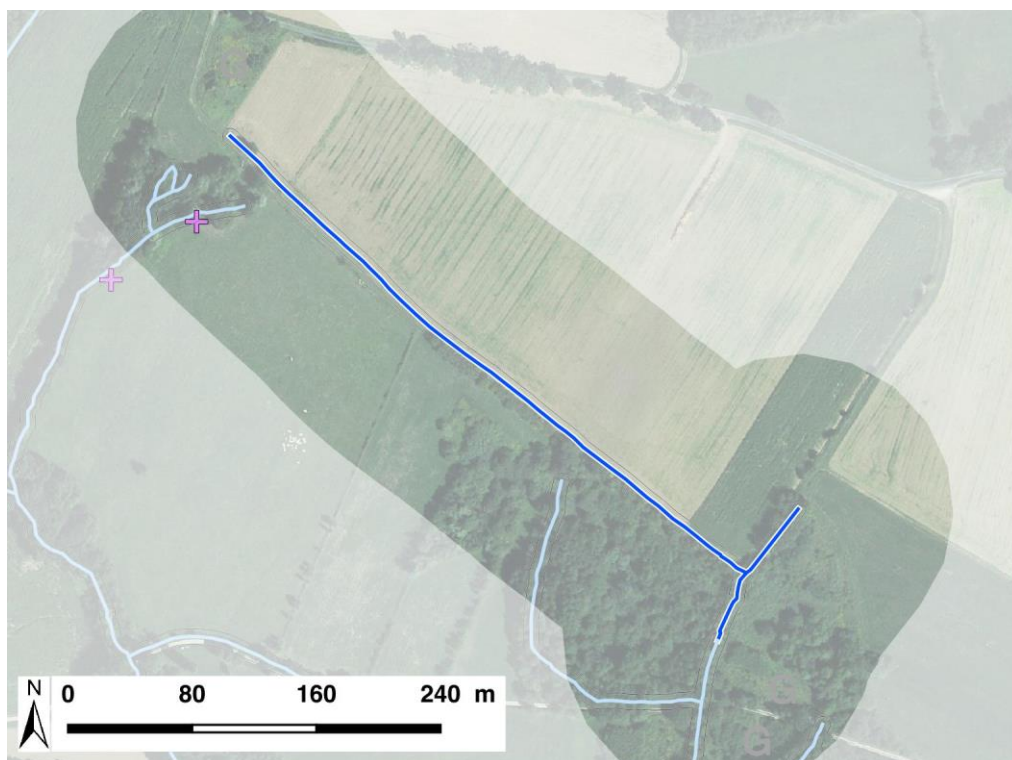
Typologie de cours d'eau : Fossé

Commentaire : Fossé de bord de champ très rectiligne.

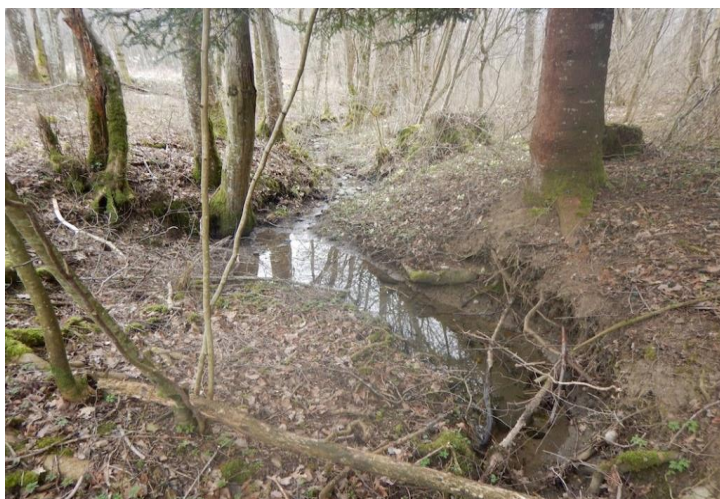
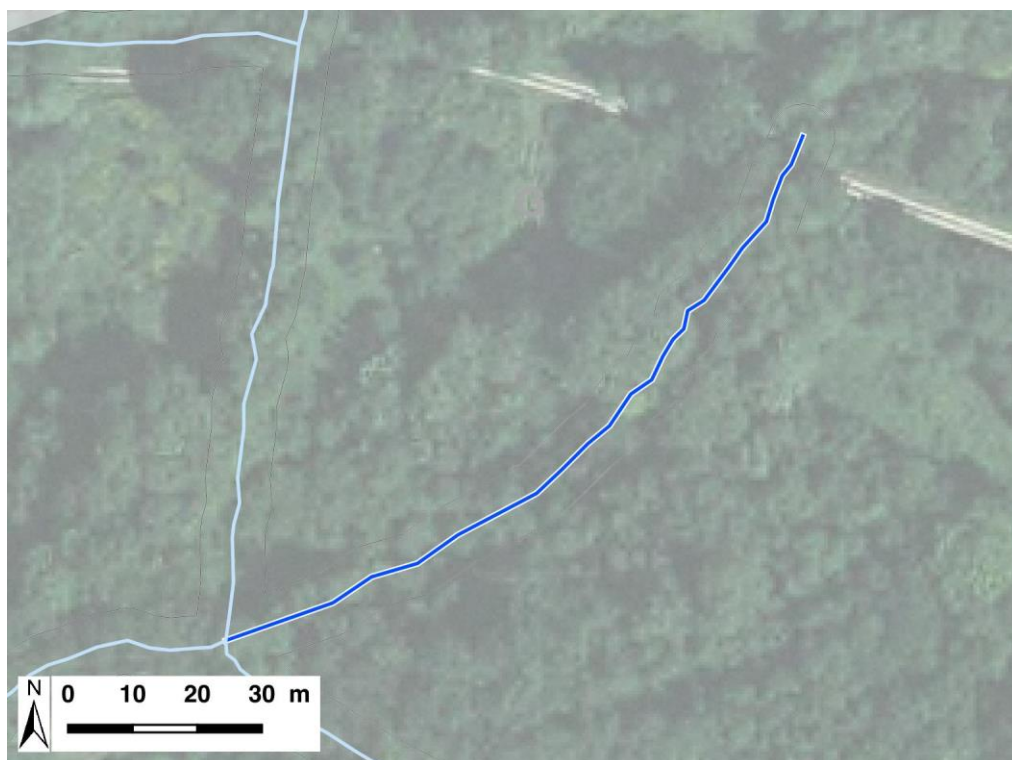
Typologie de cours d'eau : Naturel

Commentaire : Ecoulement intermittent en contexte forestier.
