Élaboration d'un plan d'actions pour la préservation et la restauration du bassin versant de l'Annaz (Ain)

État des lieux, diagnostic, enjeux et programme d'actions

REFERENCE	VERSION/REVISION	DATE	CHEF DE PROJET
Rapport d'étude G1705-1A	Version finale	27-02-2019	Yves Meinard

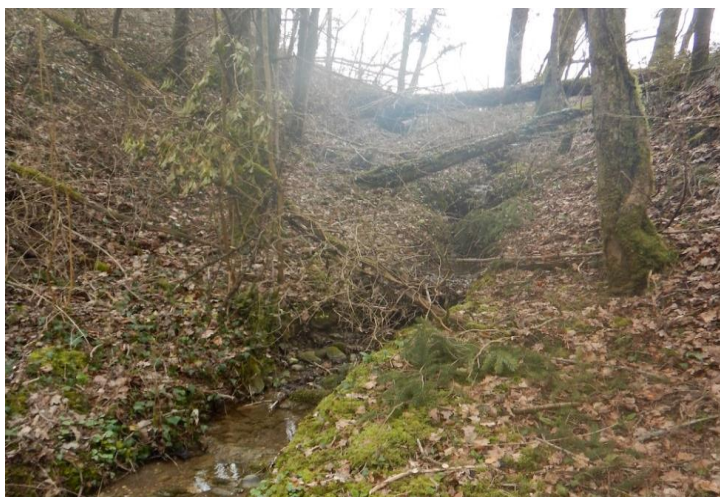
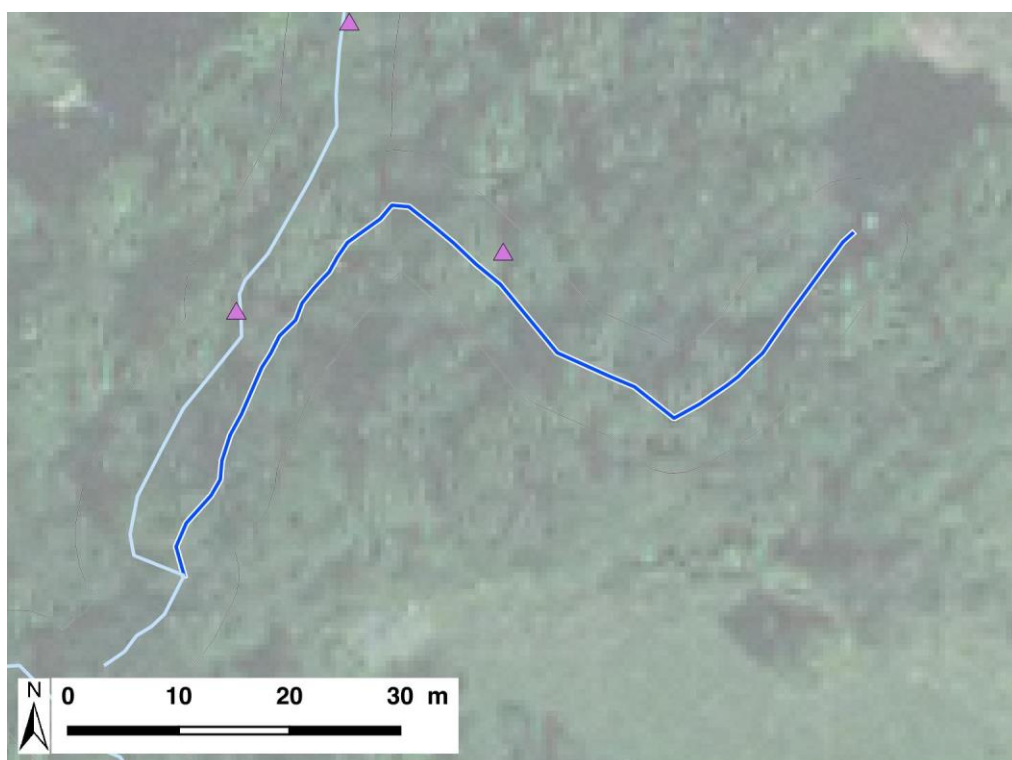
Typologie de cours d'eau : Naturel

Commentaire : Ecoulement forestier impacté par la présence de déchets.

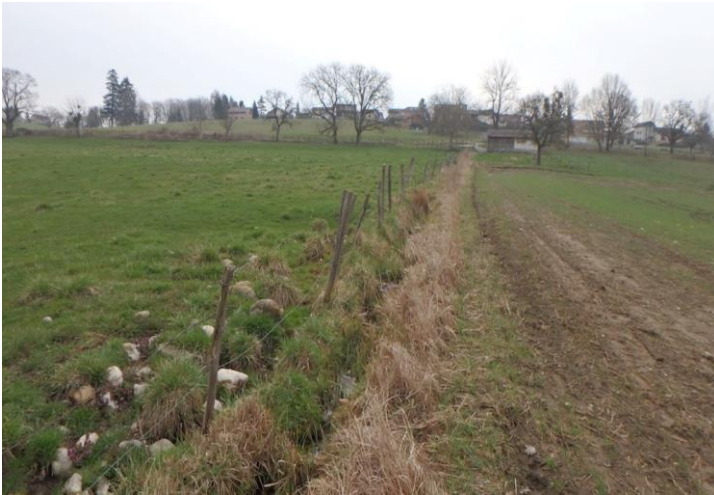
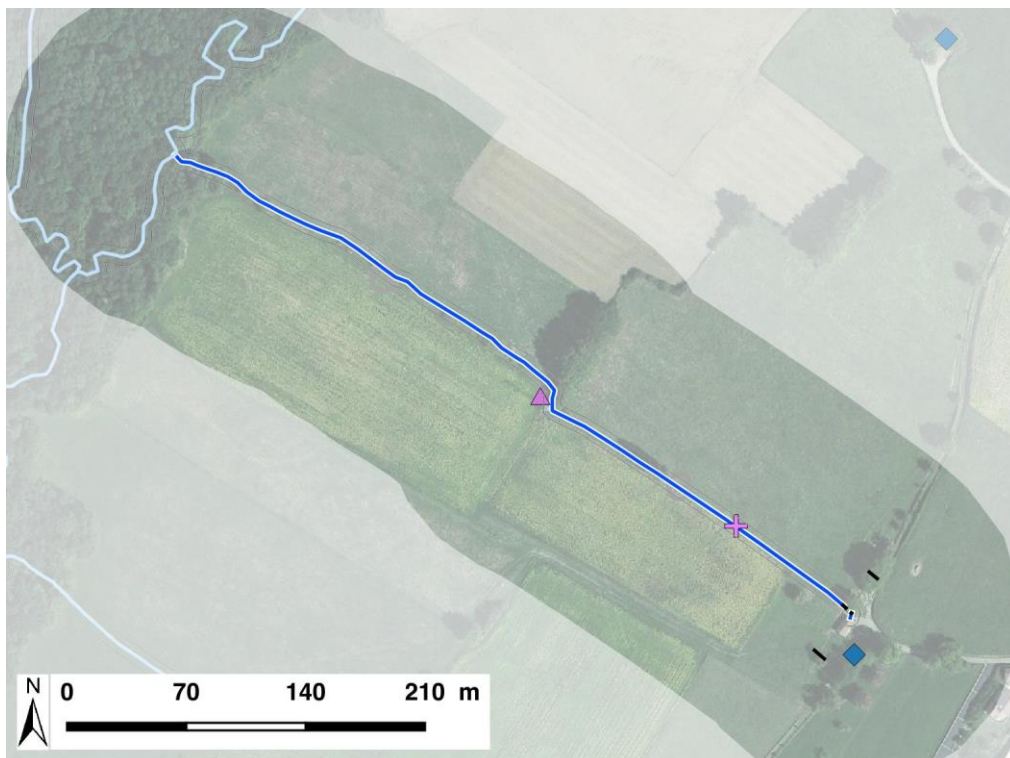
Typologie de cours d'eau : Recalibré

Commentaire : Portion agricole apparenté à un petit fossé rectiligne évoluant entre prairies et cultures, sans végétation rivulaire. Présence d'un lavoir en amont

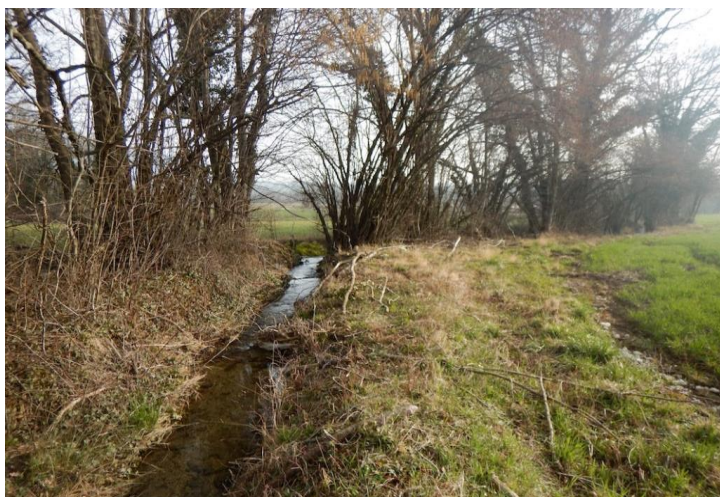
Commune(s) : Farges, Collonges

Typologie de cours d'eau : Naturel

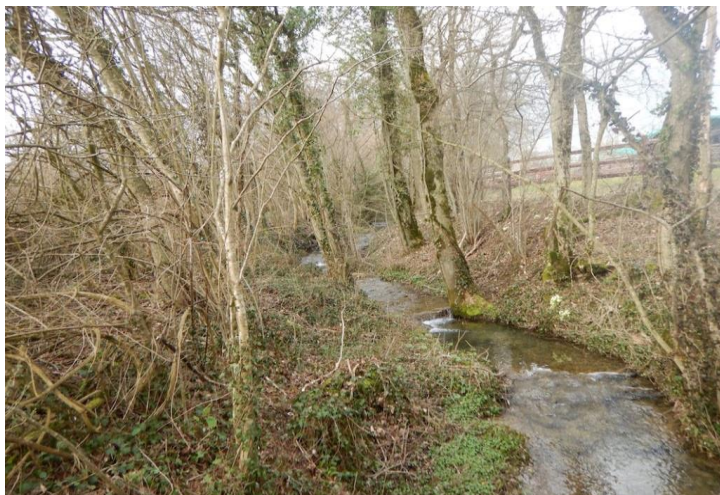
Commune(s) : Farges

Typologie de cours d'eau : Naturel

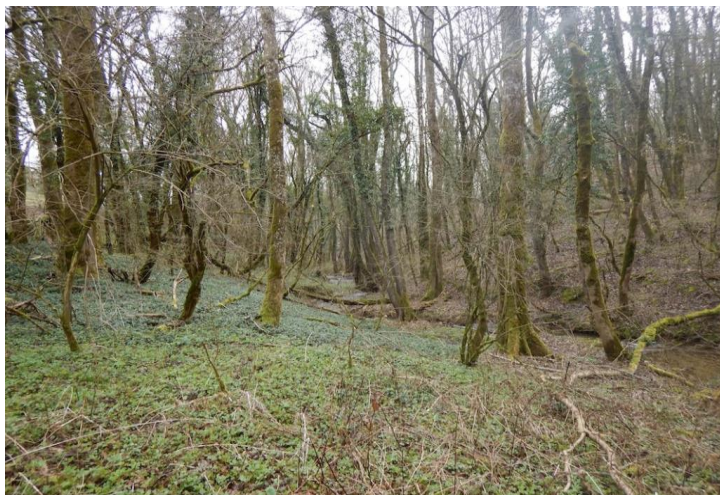
Commune(s) : Farges

Typologie de cours d'eau : Torrent

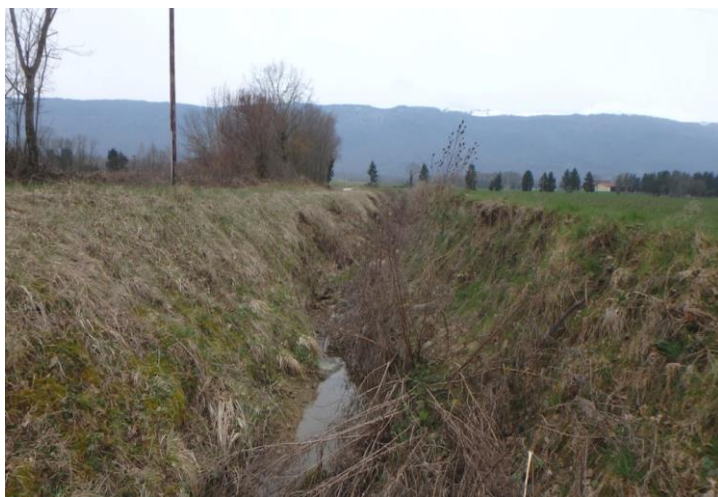
Commune(s) : Péron

Typologie de cours d'eau : Recalibré

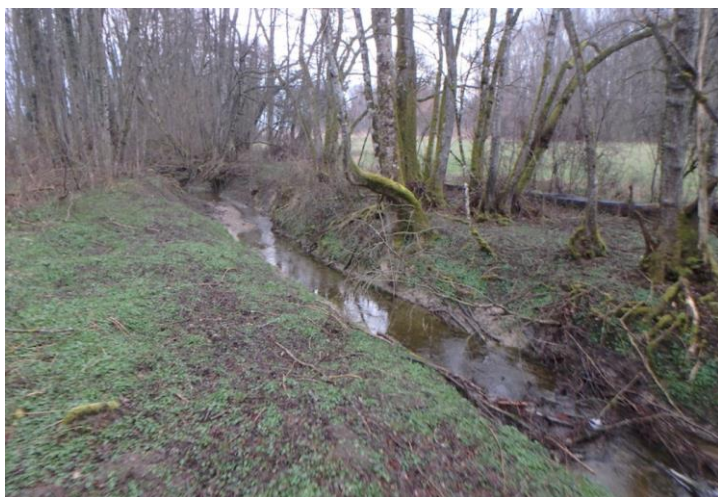
Commune(s) : Challex, Péron

Typologie de cours d'eau : Naturel

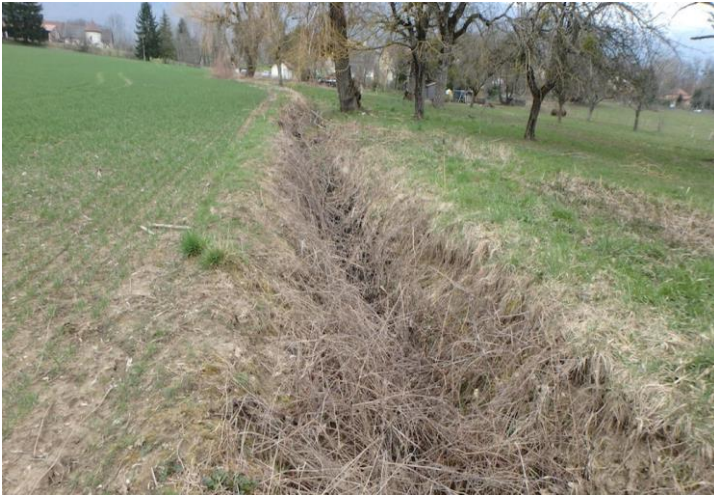
Commune(s) : Péron

Typologie de cours d'eau : Recalibré

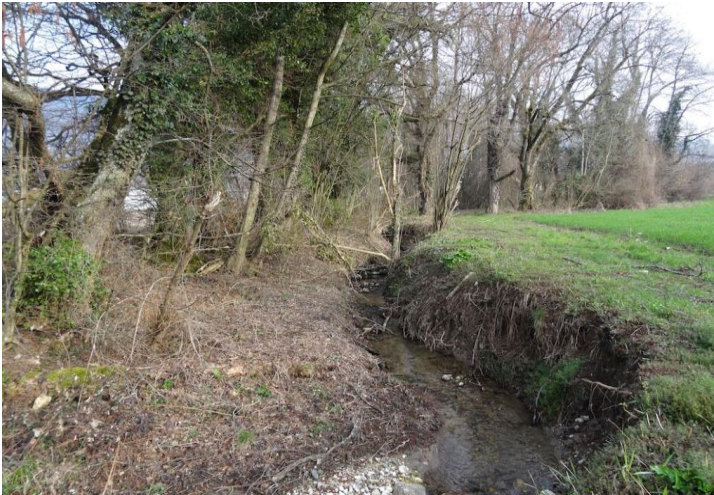
Commune(s) : Péron

Typologie de cours d'eau : Naturel

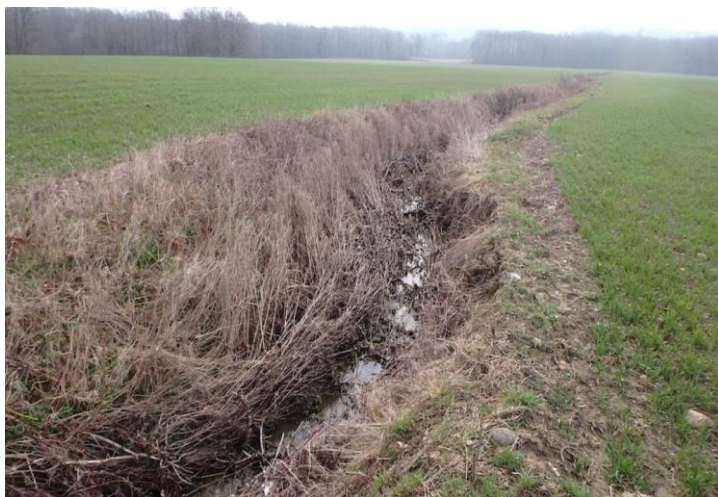
Commune(s) : Péron

Typologie de cours d'eau : Recalibré

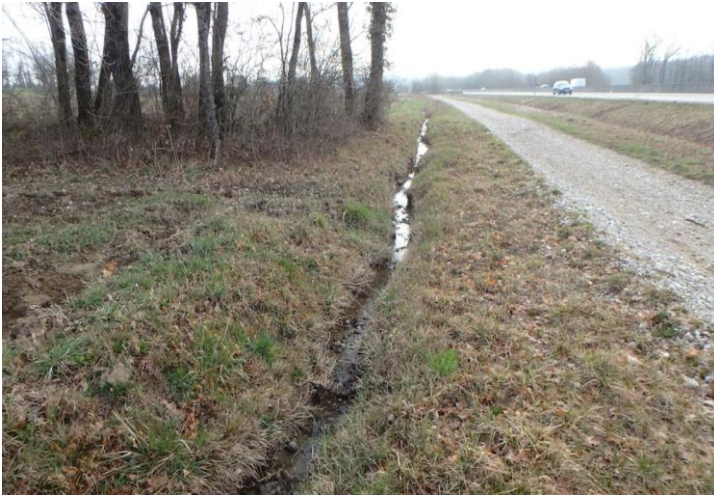
Commune(s) : Péron

Typologie de cours d'eau : Recalibré

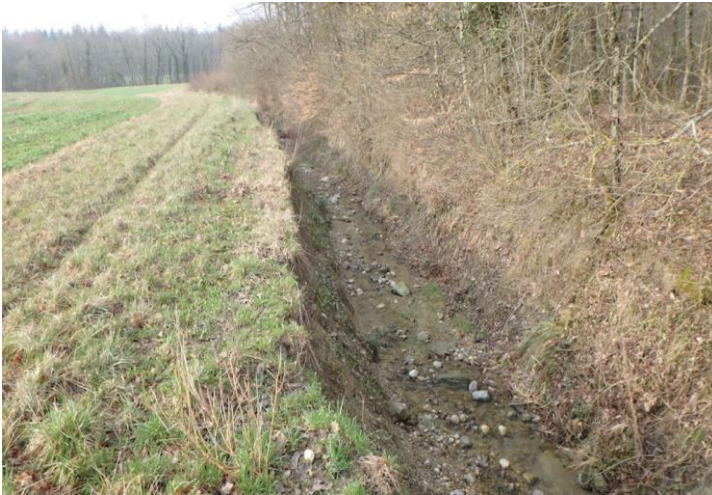
Commune(s) : Péron

Typologie de cours d'eau : Recalibré
