Restauration de la confluence du secteur Arve - Foron du Chablais Genevois

Diagnostic

Réf. ARI-16-035/Diagnostic/Version 3.1

06/06/2017

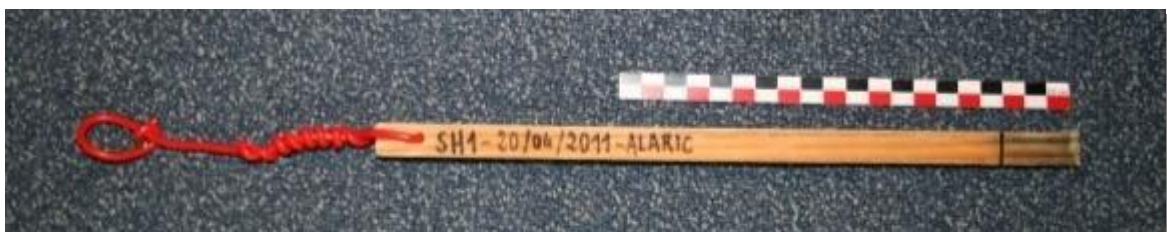
Lors du retrait, on observe généralement deux parties, une partie claire correspondant à la couche oxygénée et une partie assombrie (en dessous) correspondant à la couche moins bien oxygénée (cette coloration brunie est due aux bactéries anaérobiques qui dégradent les sulfates en sulfure).

Figure 11 : stick hypoxique incubé, on remarque la partie grisée (hypoxie) délimitée par le trait noir en partie inférieure du tasseau.

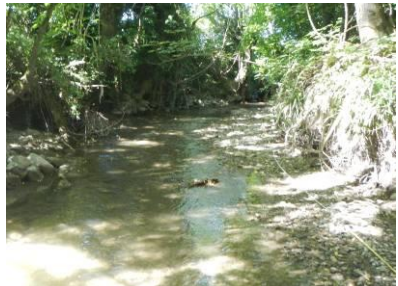
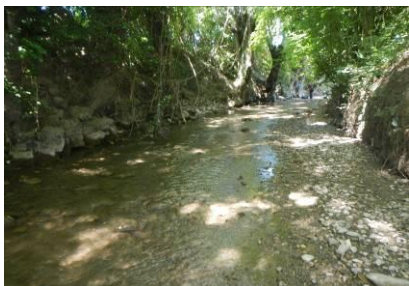
Placette	Placette 1	
N° atterrissement	1	2
Rive de localisation	Gauche	Gauche
Longueur (m)	24	8
Largeur moyenne (m)	1.5	0.7
Granulométrie dominante	Pierres grossières	Pierres fines à grossières

Placette	Placette 1	
Observations	Peu induré	Induration plus prononcée
Photos

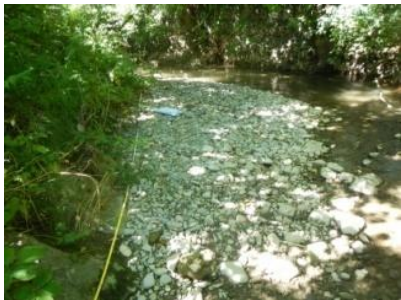
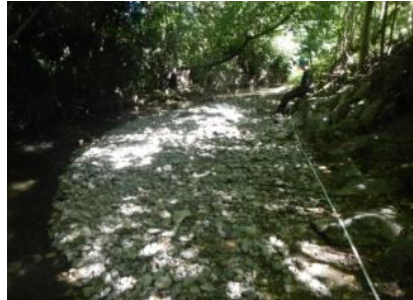
Placette	Placette 2	
N° atterrissement	1	2
Rive de localisation	Gauche	Gauche
Longueur (m)	10	26
Largeur moyenne (m)	2	2.3
Granulométrie dominante	Pierres fines	Pierres fines
Observations	Peu induré	Peu induré
Photos

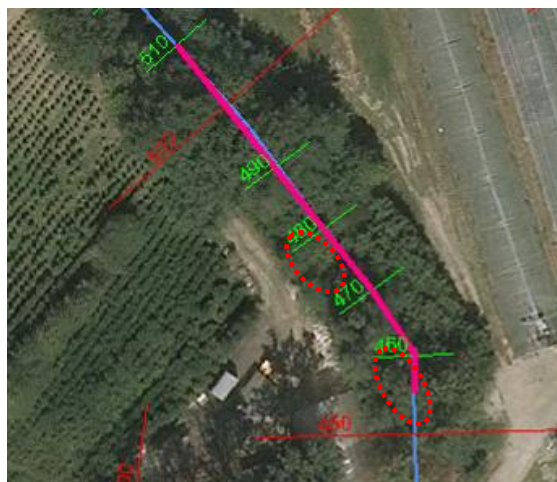
Deux atterrissements ont été façonnés en rive droite, les principales caractéristiques sont présentées dans le tableau qui suit.

Figure 22 : Localisation des atterrissements sur vue aérienne

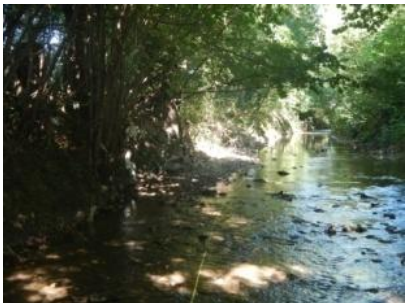
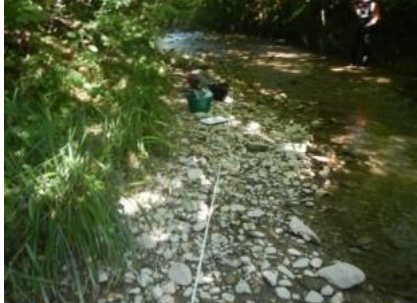
Placette	Placette 3	
N° atterrissement	1	2
Rive de localisation	Droite	Droite
Longueur (m)	12	11
Largeur moyenne (m)	1.7	1.7
Granulométrie dominante	Pierres fines	Pierres fines
Observations	Mélange de matériaux déposés à la dernière crue non colmaté Sur autre matériaux très enchâssés	Colmatage présent mais moins prononcé que sur l'autre banc
Photos

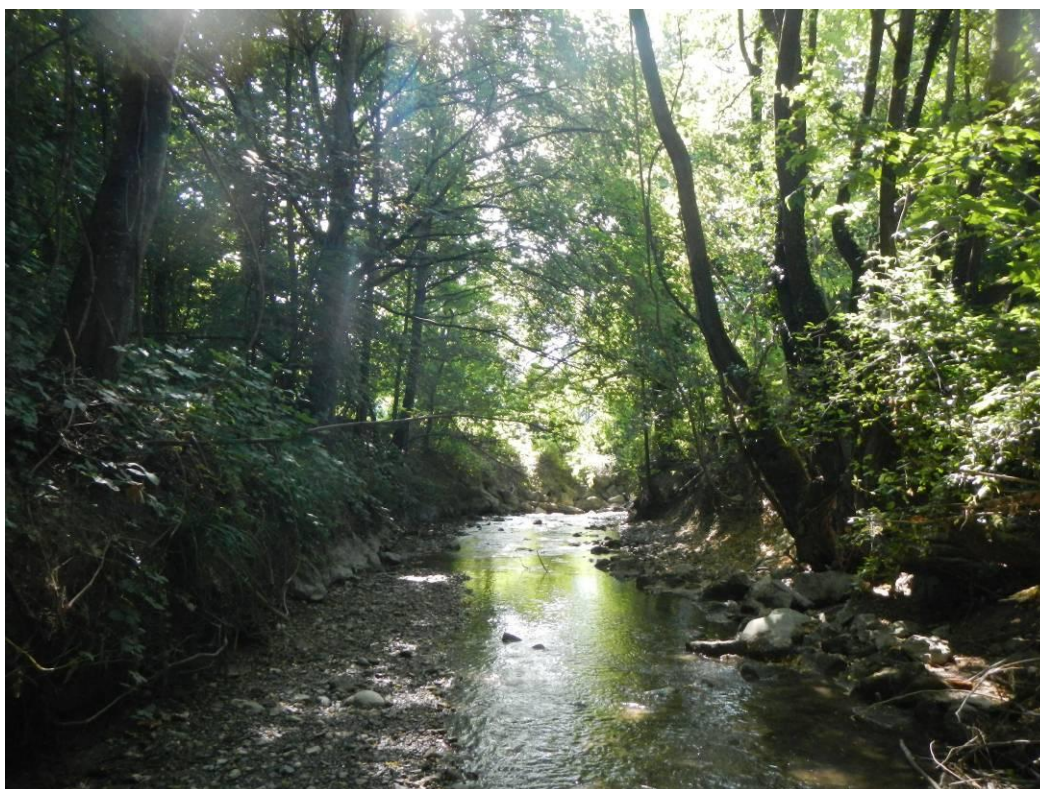
La végétation est beaucoup plus vieillissante sur la rive droite qui présente de très vieux arbres à cavité. En rive gauche, la ripisylve est composée majoritairement par des érables assez jeunes (10-30 ans). Etant un peu plus éloignés du lit mineur, leur stabilité est moins remise en cause.

*Figure 28 : Vue depuis l'amont sur l'aval du tronçon de la placette 1
(HYDRETTUES, 31/08/2016)*

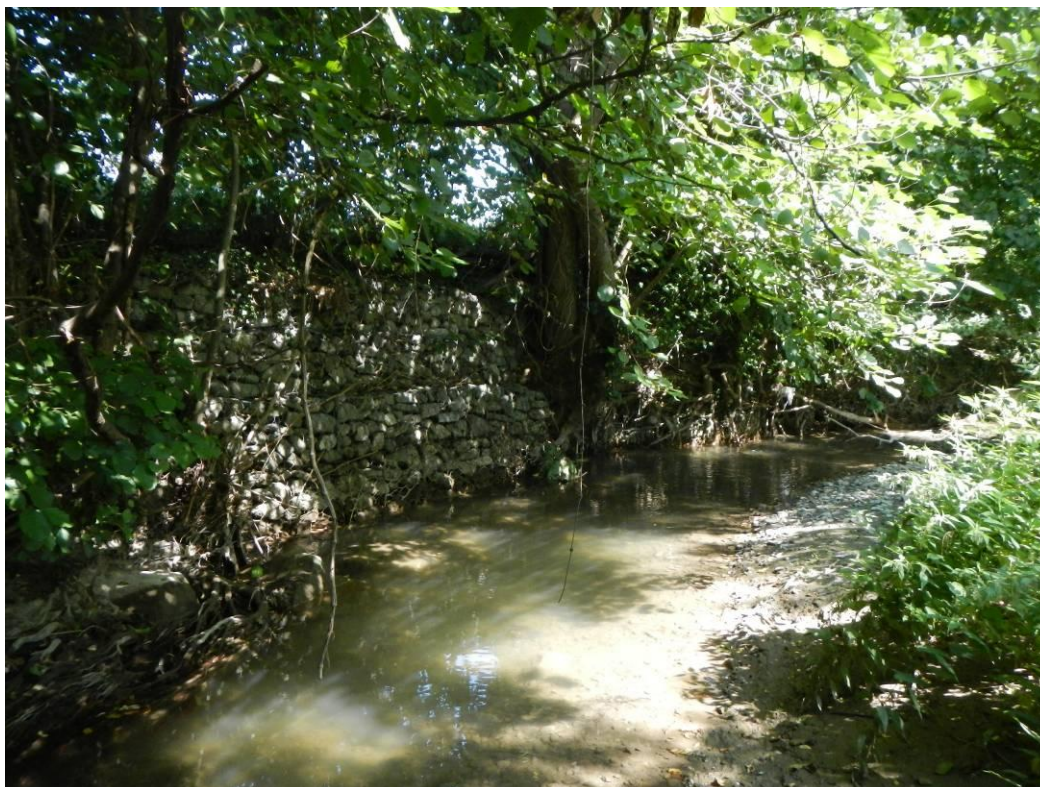
Comme sur le tronçon précédent, on retrouve la même répartition entre une rive droite moins stable présentant des arbres penchés sur le lit mineur (sapement du pied de digue) et en rive gauche, une ripisylve plus stable avec des arbres plus jeunes et un grand nombre d'arbrisseaux (Noisetier, Cornouiller, Aubépine...). Il est à noter que des gabions sont apparents en rive droite sur plusieurs mètres.

*Figure 29 : Gabions en rive droite et ripisylve "ouverte" en RG
(HYDRETTUES, 31/08/2016)*

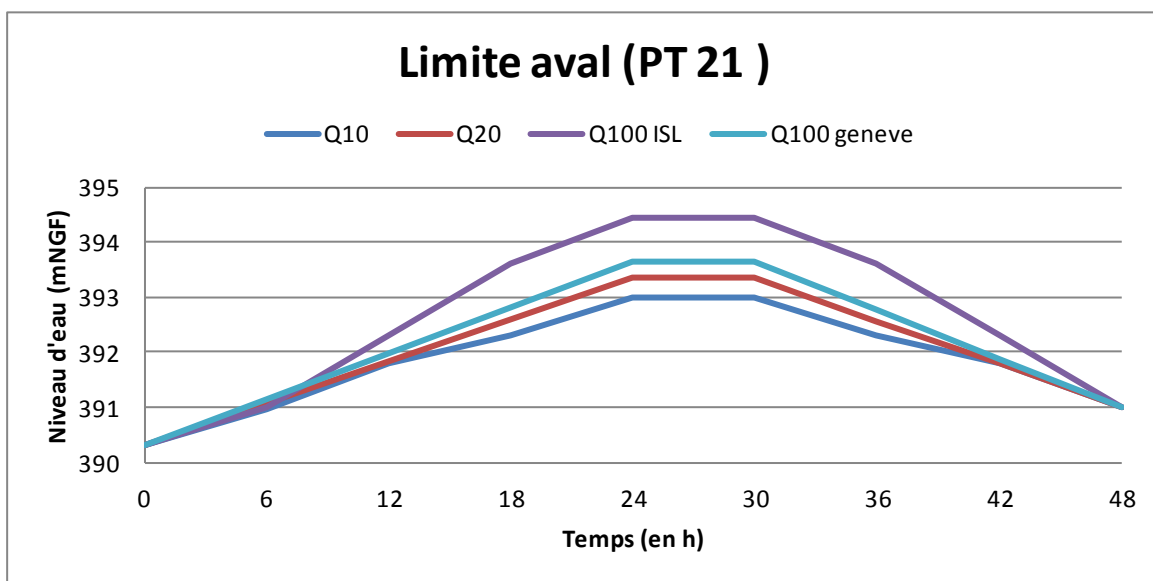
A l'aval du modèle, nous avons créé des conditions de niveau en fonction du temps au niveau du profil 21 (bathymétrie de 2016) pour optimiser le calage. Le graphique ci-dessous synthétise les conditions limites aval (pour l'étiage, une condition normale a été prise) :

Figure 36. Conditions aval.

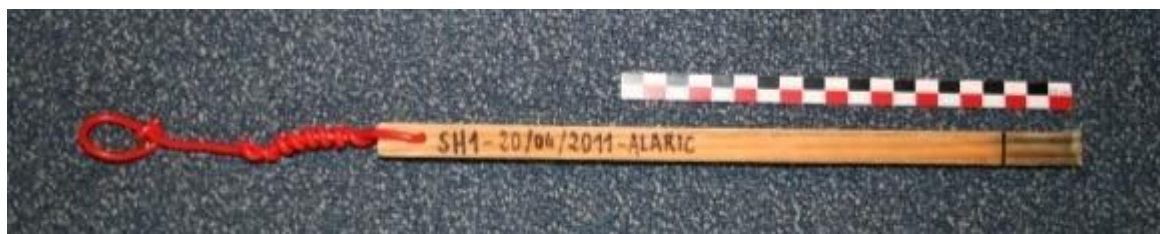
Figure 61 : stick hypoxique incubé, on remarque la partie grisée (hypoxie) délimitée par le trait noir en partie inférieure du tasseau.

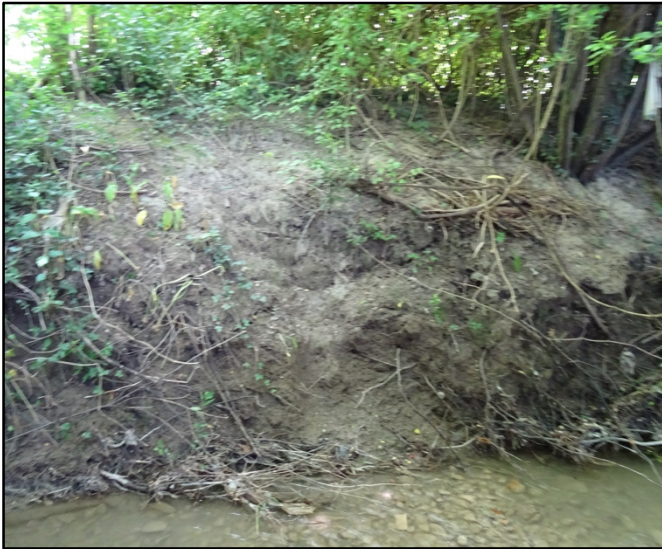
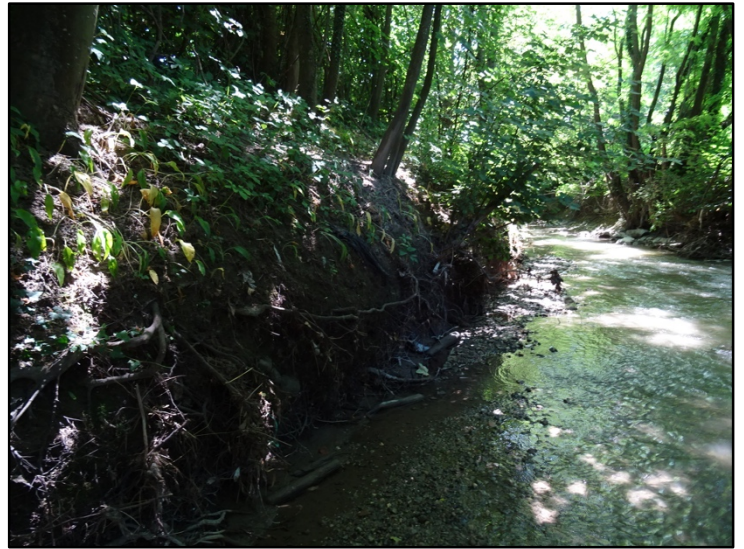
Photographie 1 (gauche) : ravinement pk 185 – 195 / Photographie 2 (droite) : érosion du pied de talus côté rivière

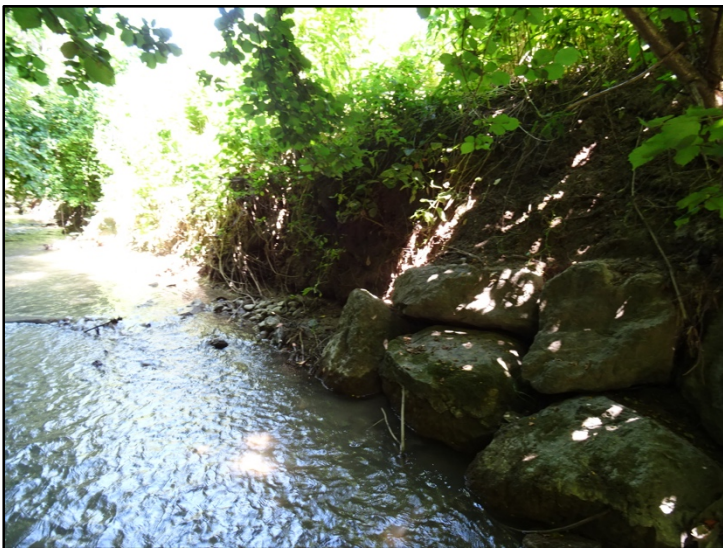
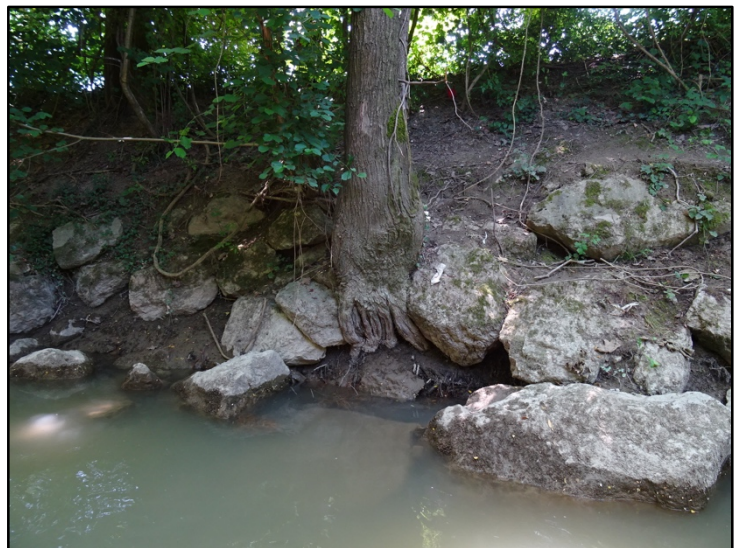
Photographie 3 (gauche) : enrochements déstructurés pk 160 / Photographie 4 (droite) : enrochements déstructurés, déchaussement de blocs et dégradation suite à la colonisation d'arbres pk50

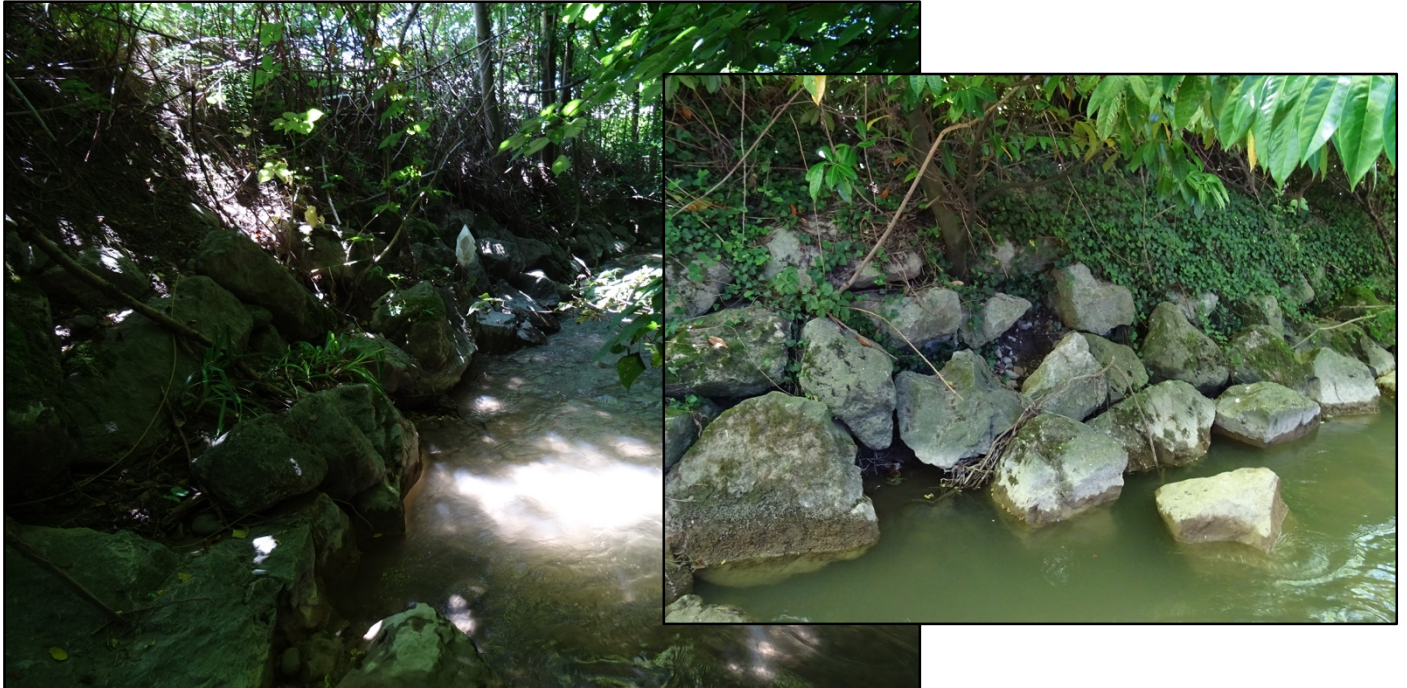
Photographie 6 (gauche) : enrochements déstructurés du pk 280 au pk 320 / Photographie 7 (droite) : blocs déchaussés pk300 à 320

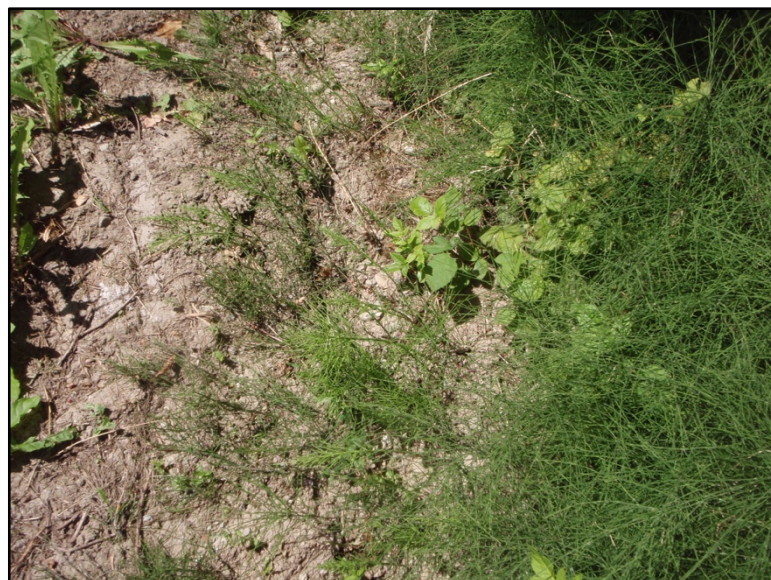
Photographie 8 : fissures observées en tête de talus au droit du pk 330

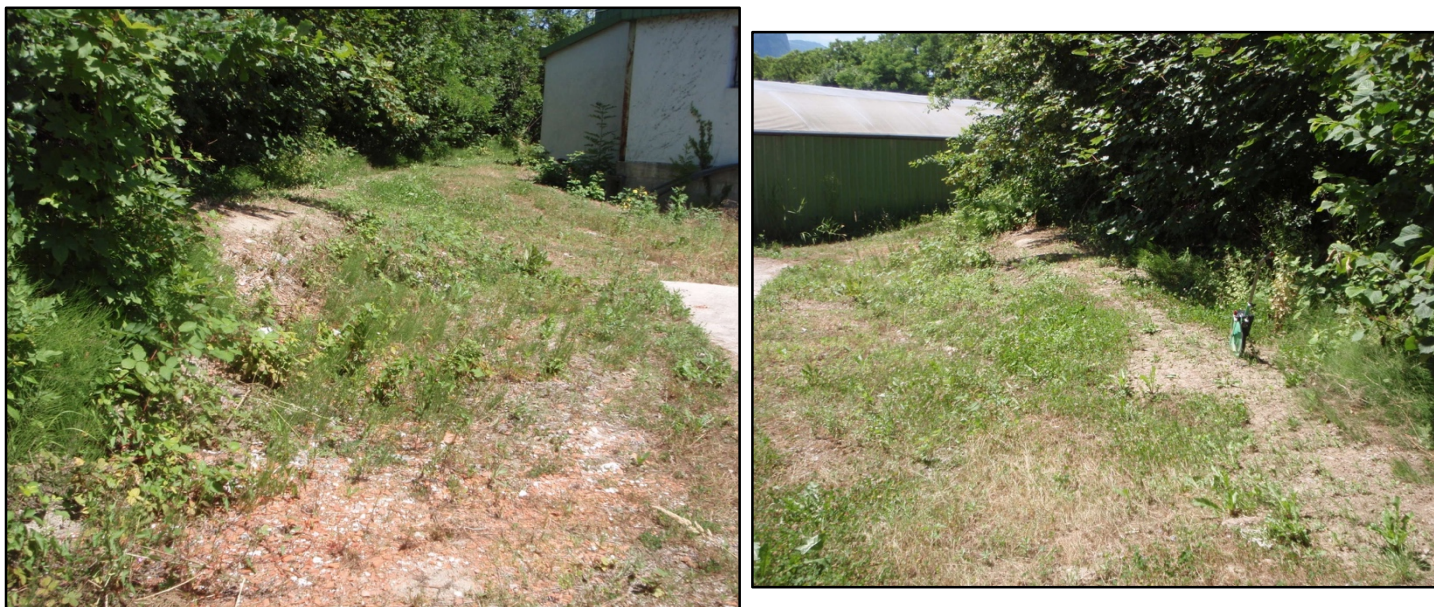
Photographies 9 et 10 : digue visible entre le pk 290 et 320

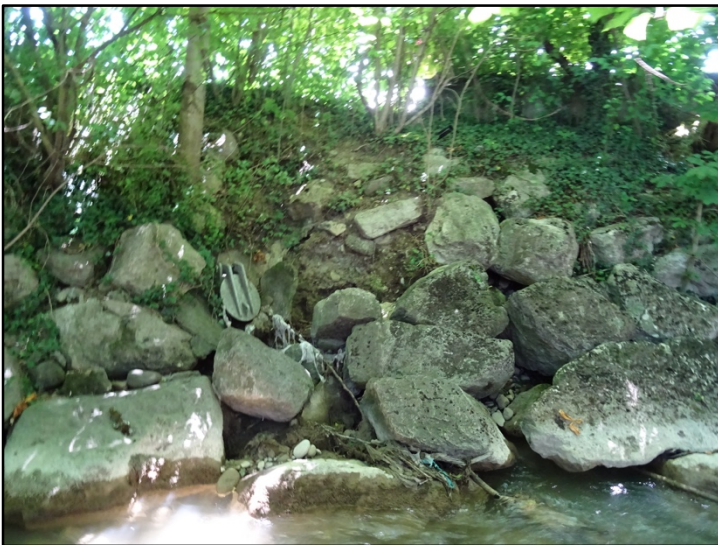
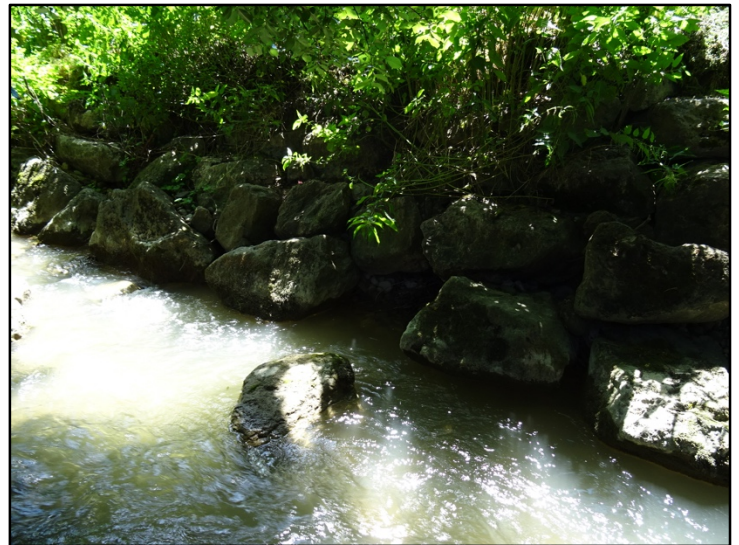
Photographie 11 (gauche) : blocs déstructurés et affouillés pk450 / Photographie 12 (droite) : blocs déchaussés pk 425

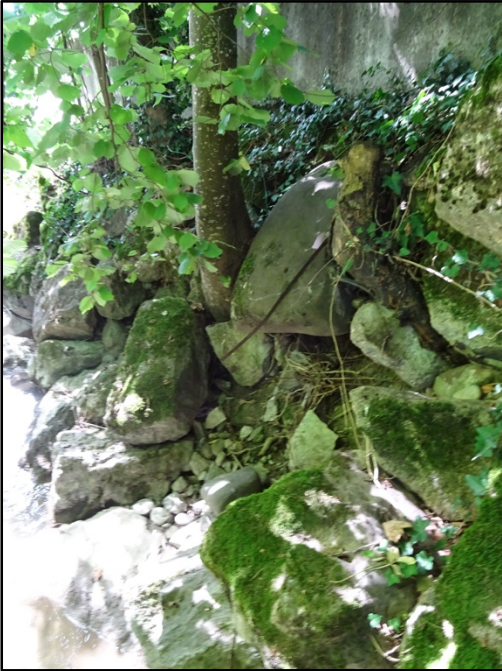
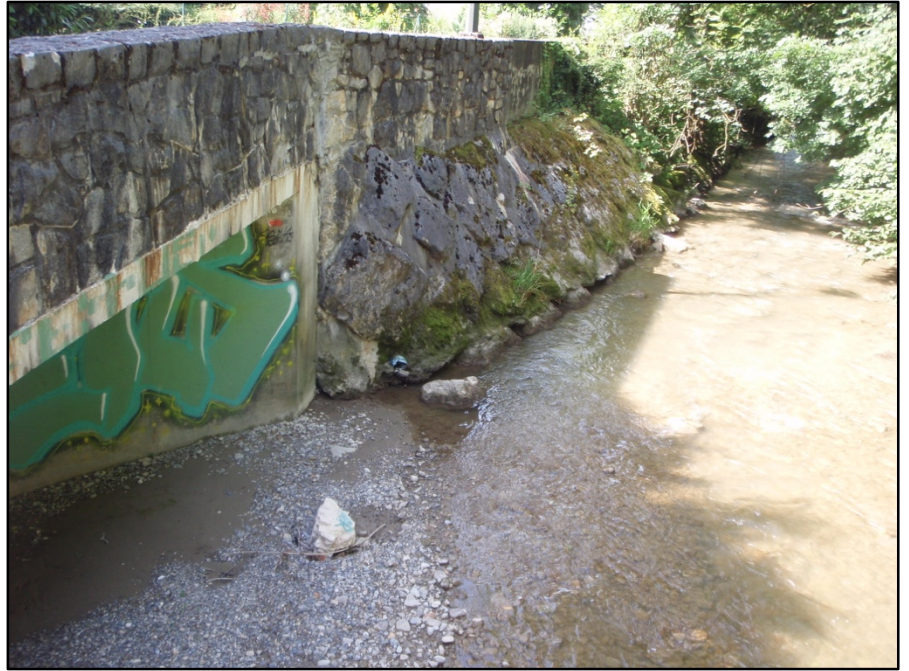
Photographie 20 (gauche) : enrochements déstructurés et revégétalisation / Photographie 21 (droite) : affouillement base enrochements bétonnés pk715 à 735

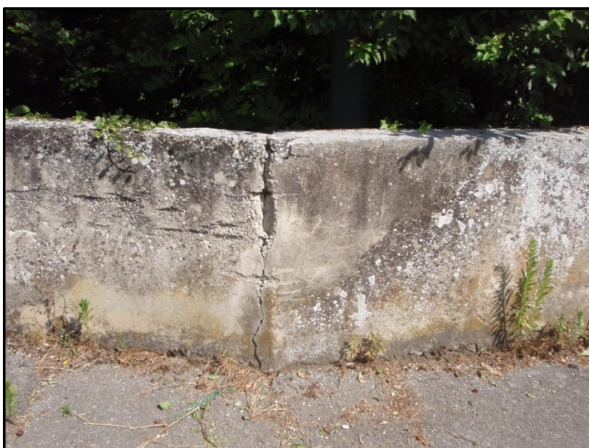
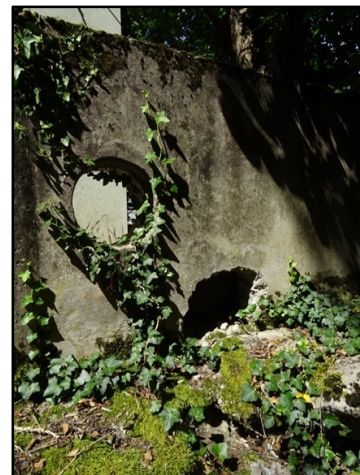
Photographies 22 et 23 : fissures et trouées au sein du muret béton

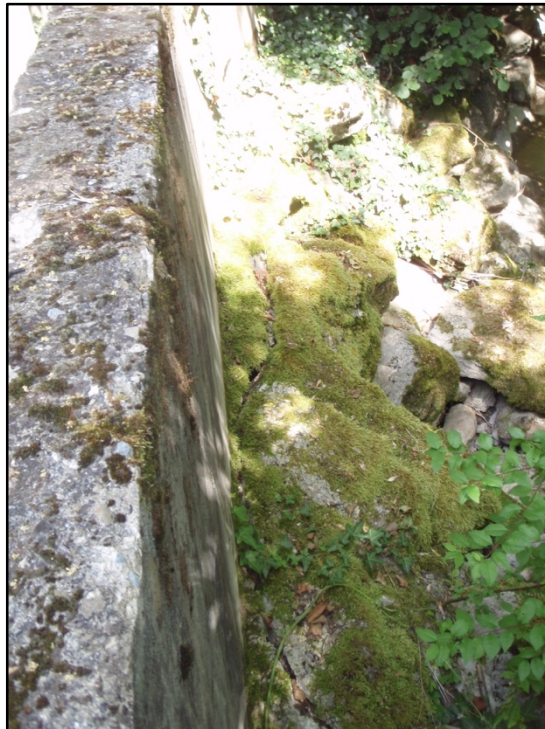
Photographie 24 : muret reposant directement sur les enrochements en limite de stabilité

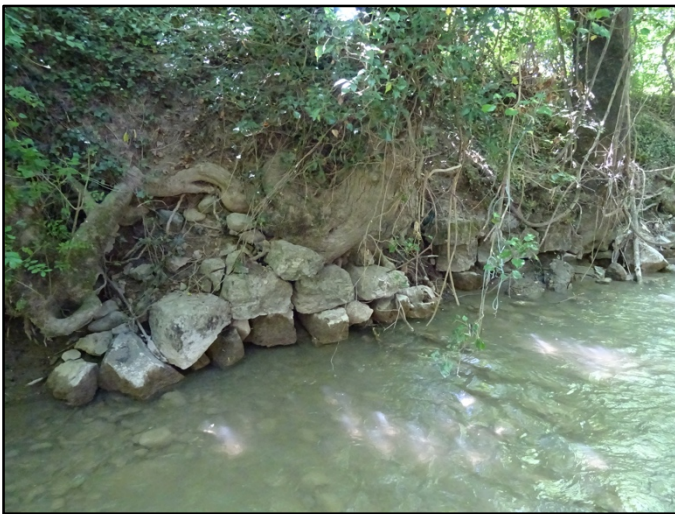
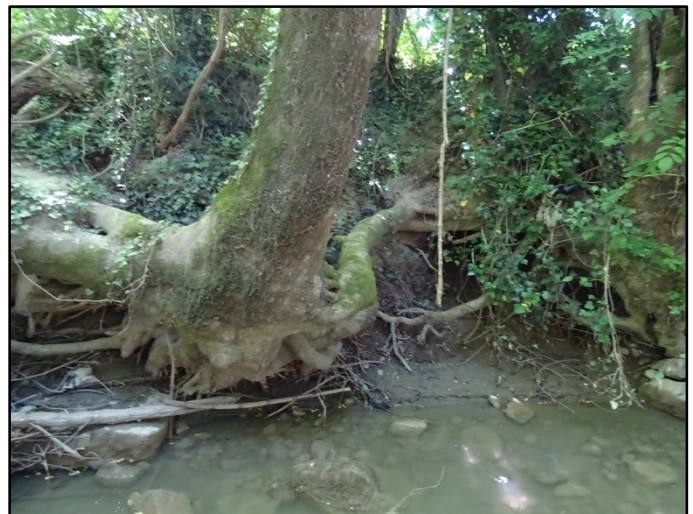
Photographies 25 et 26 : sous-cavage des arbres et confortement sommaire observés

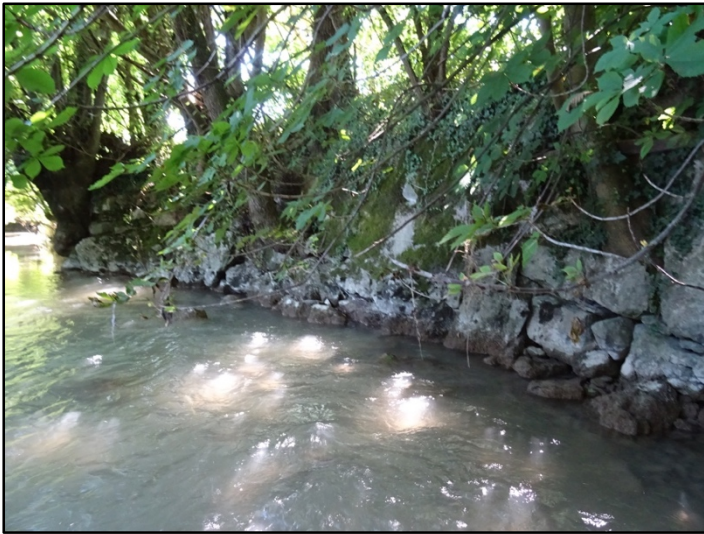
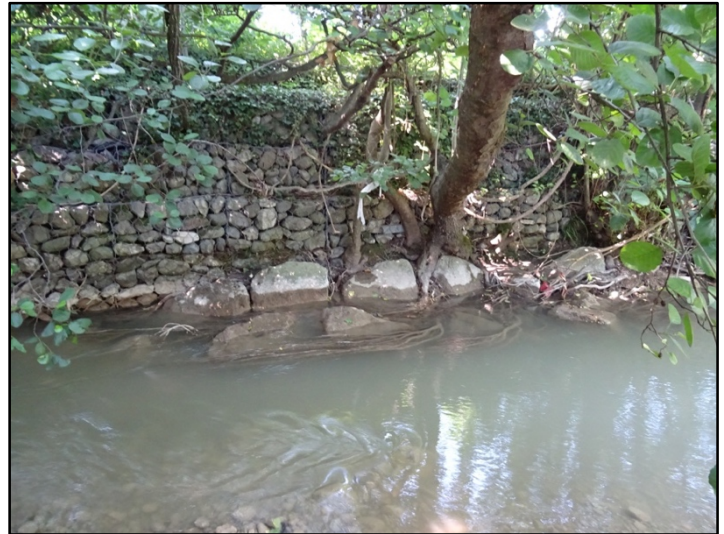
Photographies 28 et 29 : ouvrages de soutènements fortement dégradés

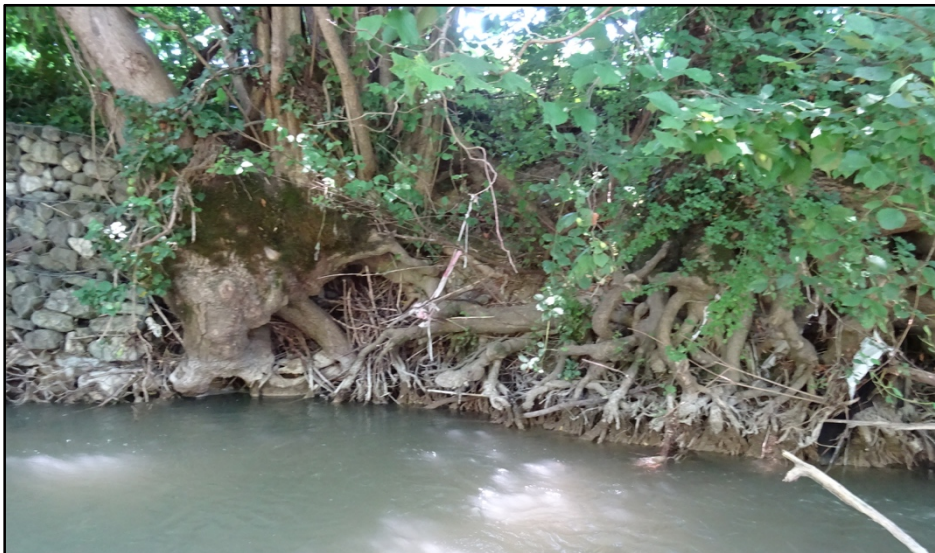
Photographie 30 : érosion importante des berges en extrémités d'ouvrages

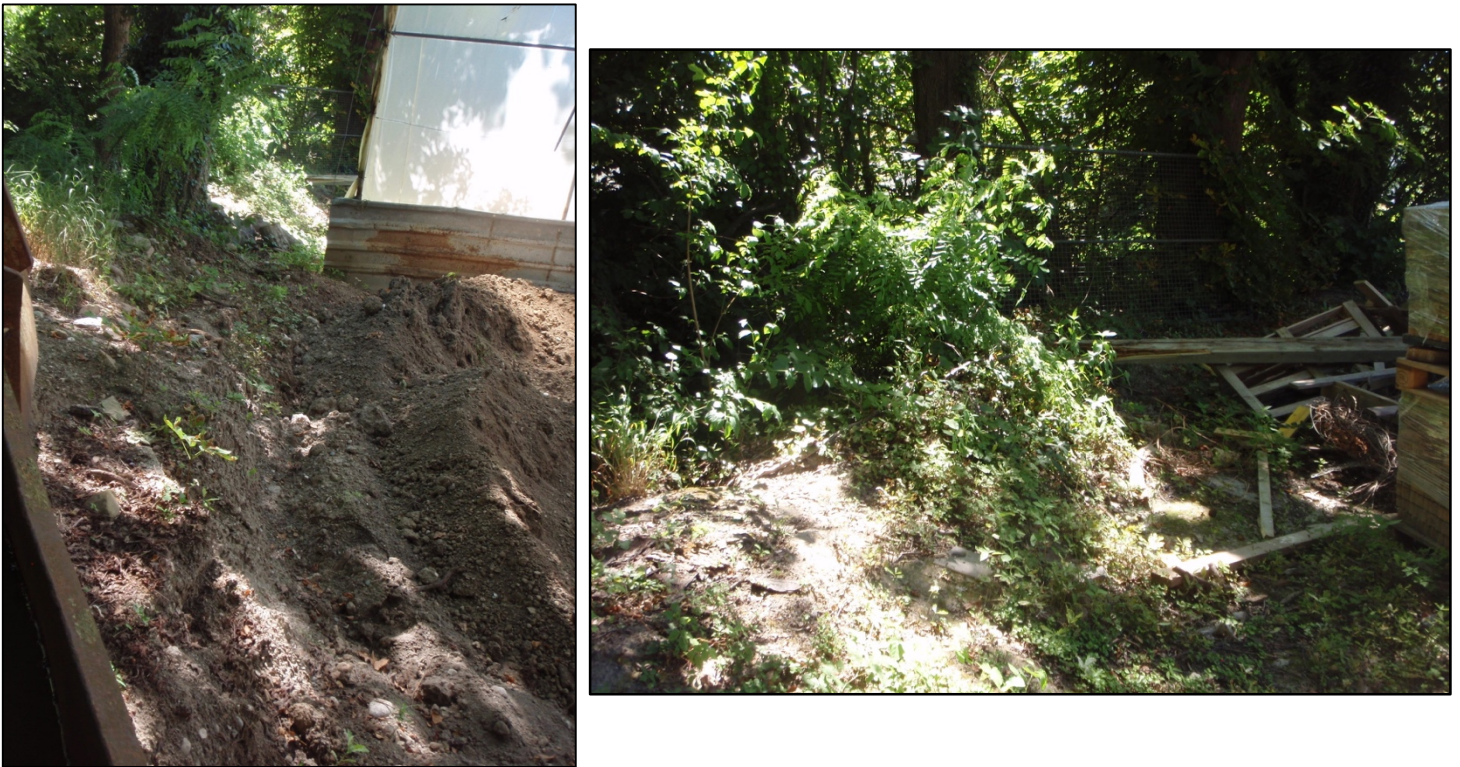
Photographies 32 et 33 : digues remaniées et merlon en terre faisant office de digue

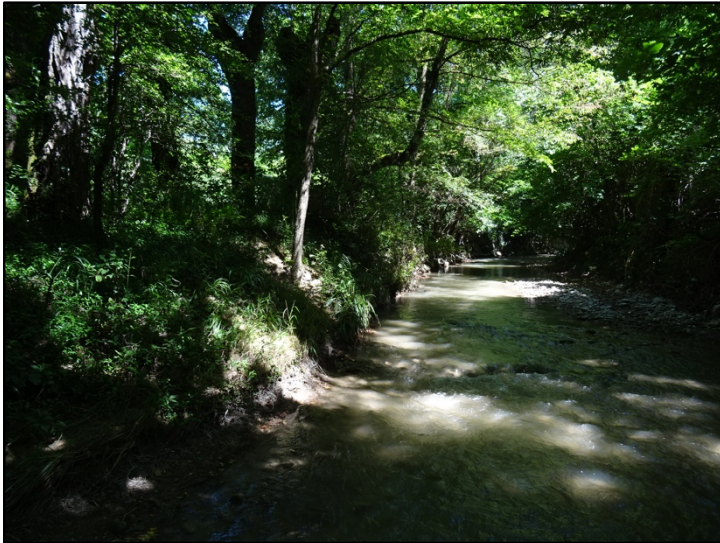
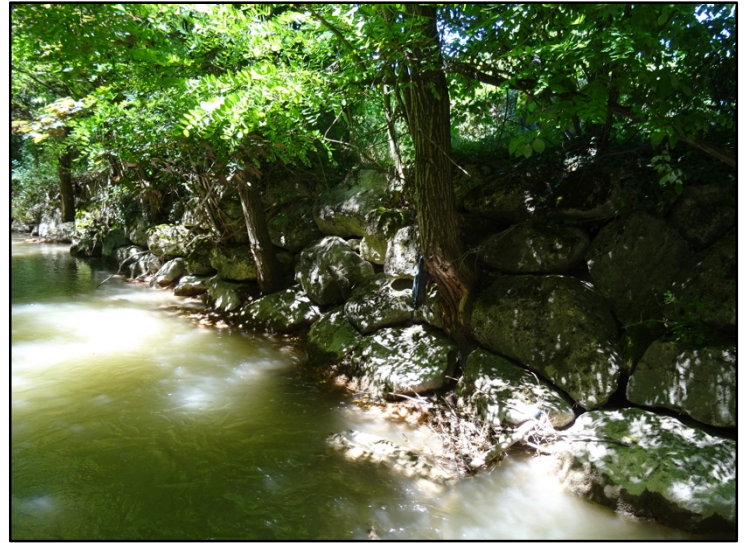
Photographie 36 (gauche) : talus de faible hauteur érodé en pied / photographie 37 (droite) : enrochements libres légèrement désorganisés et présence d'arbres au sein de l'ouvrage
