# Réactivation de la dynamique fluviale sur le Rhône

## Actions sur les marges fluviales

Etude d'Avant-Projet – Site de Cornas  
I.001007.001 - DI-ECS 2017-017-A

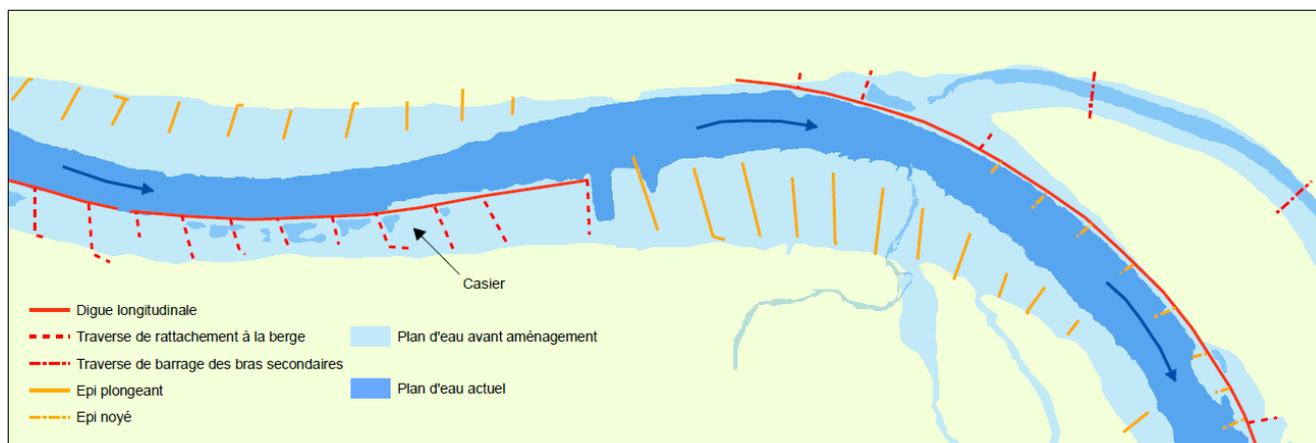
Figure 2 : Schéma de principe des aménagements Girardon.

Les aménagements Girardon qui structurent les marges alluviales comprennent cinq types d'ouvrages peuvent être distingués :

- Les digues longitudinales basses (concavité ou entrée et sortie de bras secondaires),
- Les traverses (ou tenons) de rattachement de ces digues à la berge (l'ensemble tenon/traverse + digue longitudinale formant ce qu'on appelle aujourd'hui les « casiers Girardon »),
- Les traverses destinés à barrer les bras secondaires,
- Les épis plongeurs (convexités),
- Les épis noyés et seuils de fond (concavités et points d'inflexions des courbures).

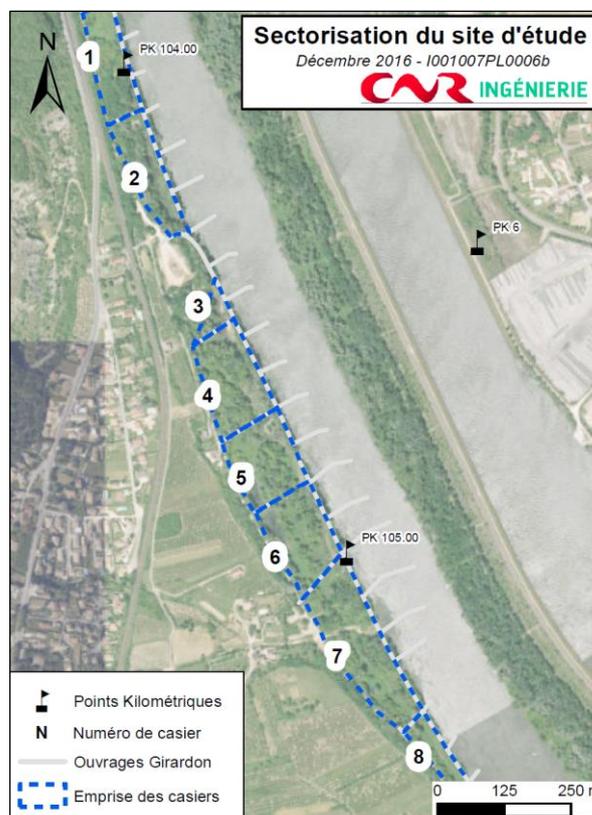
Figure 3 : Numérotation des casiers du site.

Le casier 3 est marqué par la présence d'une plateforme en remblai (qui accueille aujourd'hui un parking et une aire de loisirs) qui est hors de la zone d'étude.

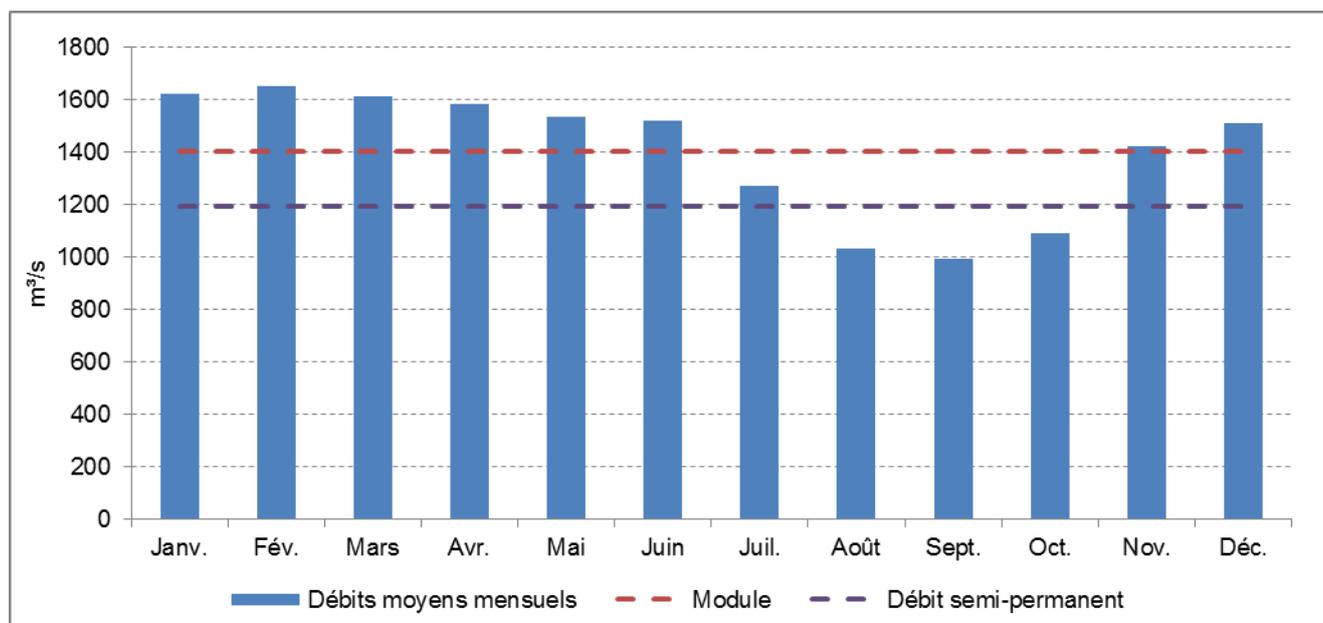
Figure 4 : Débits moyens mensuels du Rhône à la station de Valence.

Les débits entrant dans l'aménagement de Bourg-Lès-Valence comprennent les débits du Rhône à l'amont de l'aménagement, auxquels s'ajoutent les débits de l'Isère dont la confluence avec le Rhône a lieu dans le canal d'amenée de l'aménagement. Ils sont caractérisés par les données hydrologiques issues des relevés de la station de Valence, à l'aval immédiat de l'aménagement. Les débits moyens mensuels calculés sur la période 1920-2015 sont rapportés par la figure ci-après, ainsi que le module (1400 m<sup>3</sup>/s) et le débit semi-permanent (1200 m<sup>3</sup>/s).

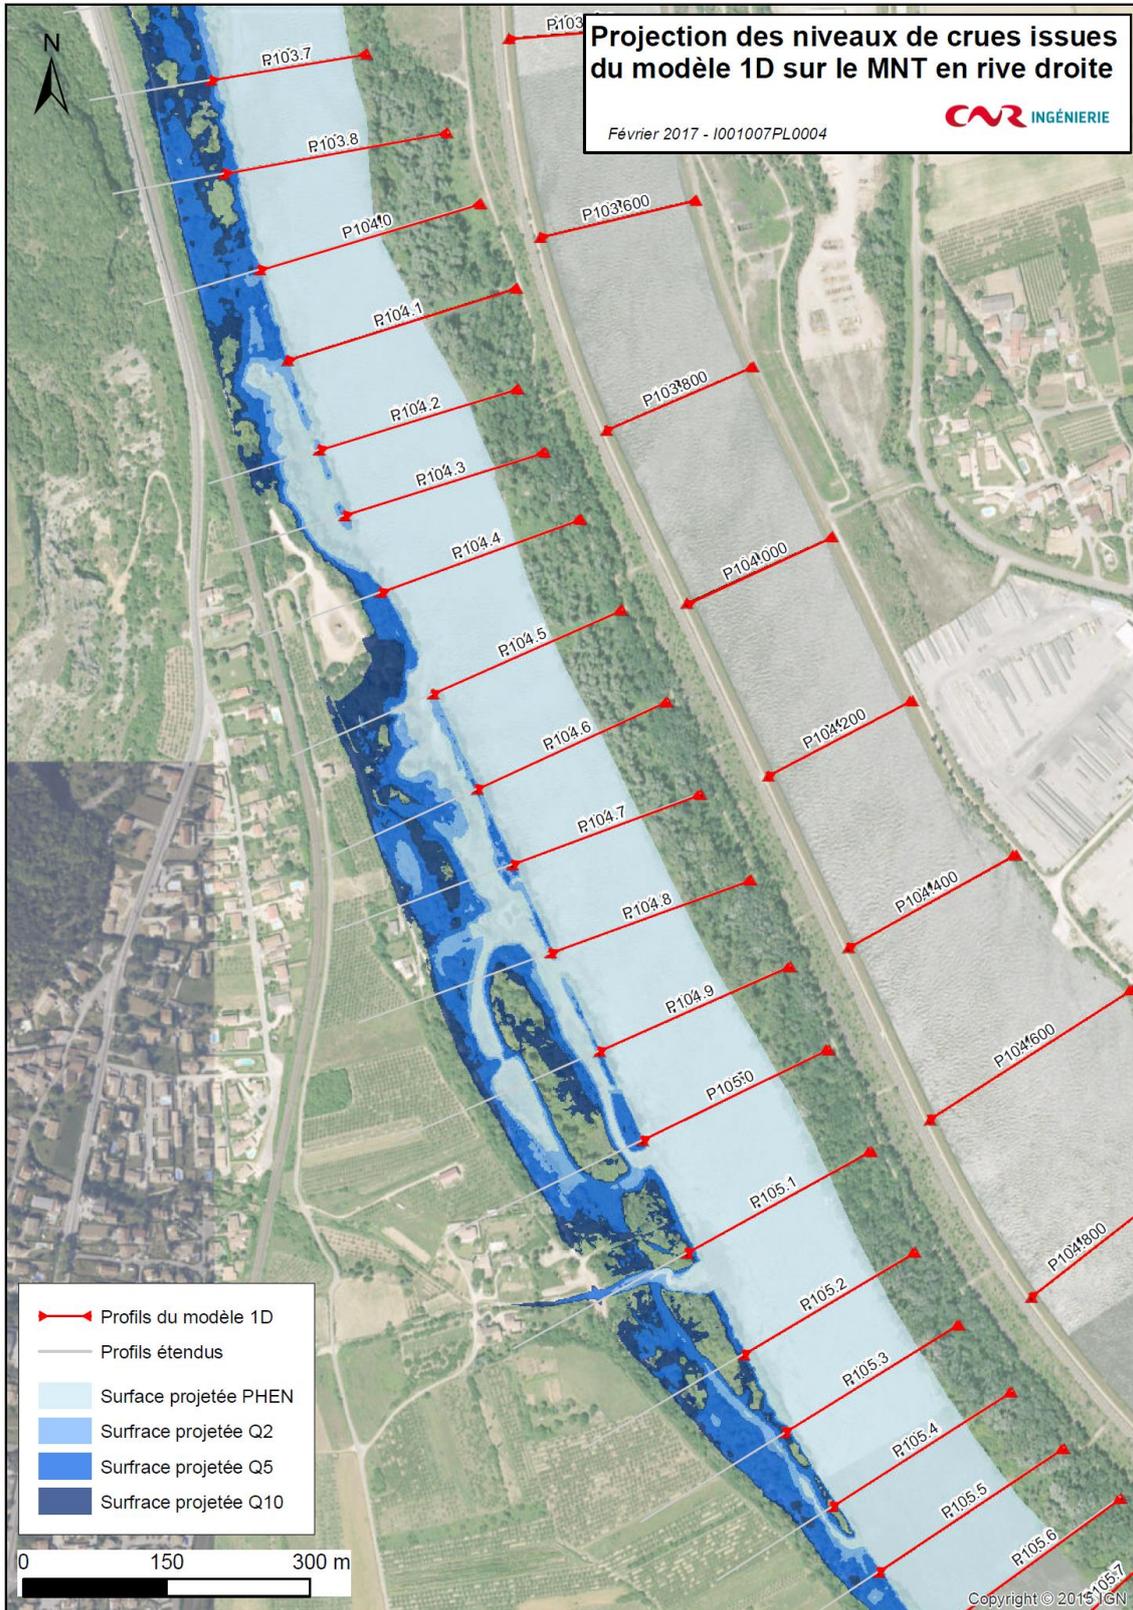
Figure 7 : Croisement des lignes d'eau de crue avec la topographie du site.

La digue longitudinale est largement submergée dès la crue biennale ; elle l'est quasi intégralement pour une crue quinquennale. Les brèches pratiquées dans la digue longitudinale lors des premiers travaux de restauration de 2011 (cf. § 3.3.4), à la cote (105.00), peuvent être submergée avant déversement pour un débit du Rhône total de l'ordre de 1900 m<sup>3</sup>/s (80 j/an).

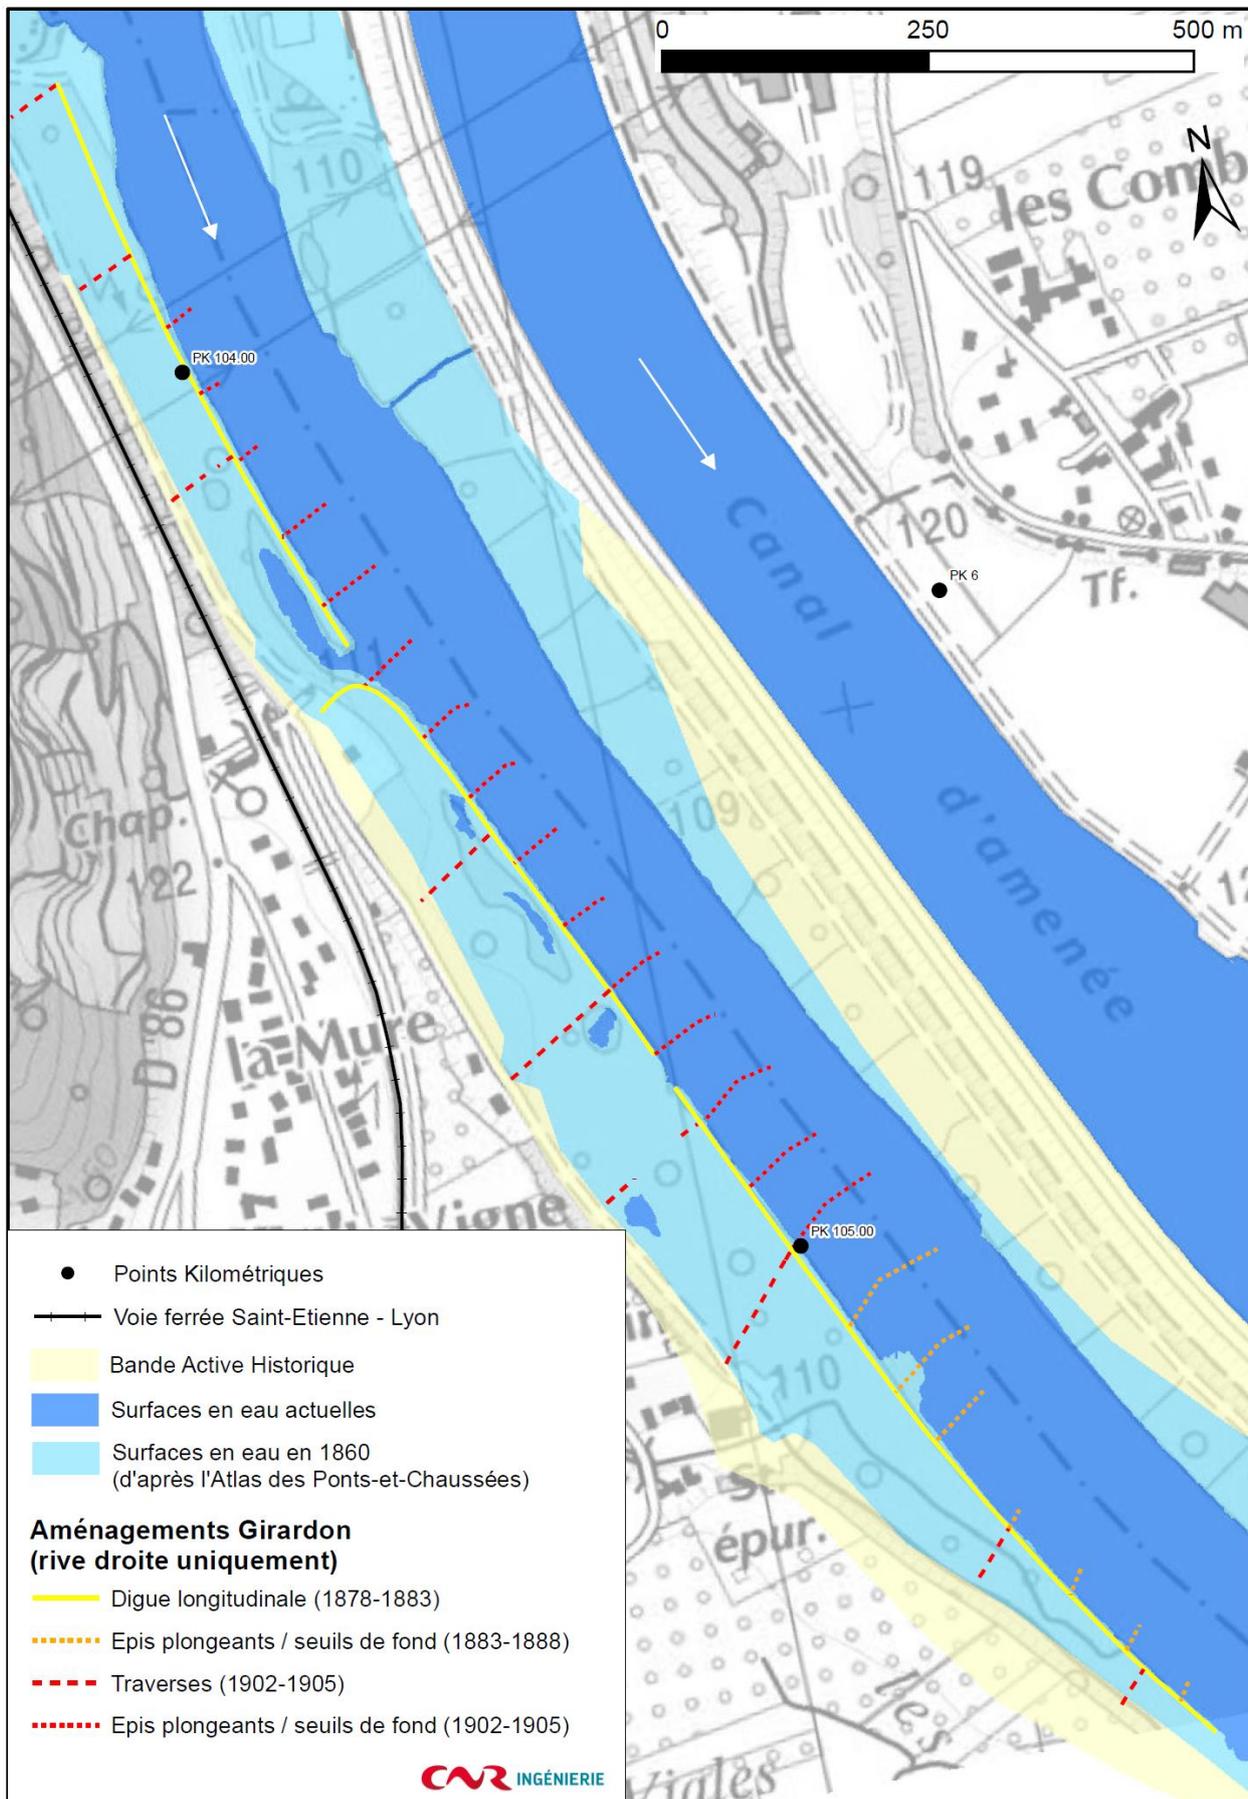
Figure 8 : Historique des aménagements Girardon.

La figure 8 en page suivante illustre la position des ouvrages et leur période de construction.

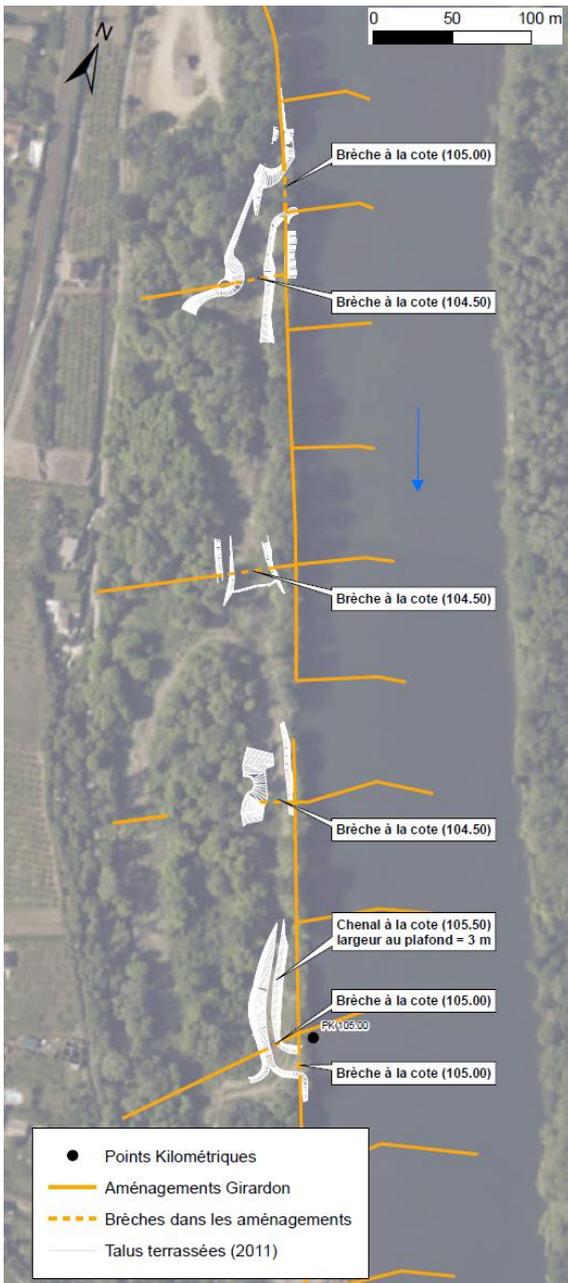
Figure 9 : Travaux de création de brèches de 2011.

Des premiers travaux pilotes pour la réactivation de la dynamique fluviale sur les marges du Rhône ont eu lieu sur le site d'étude en 2011. Les études de conception définissaient trois degrés d'intervention :

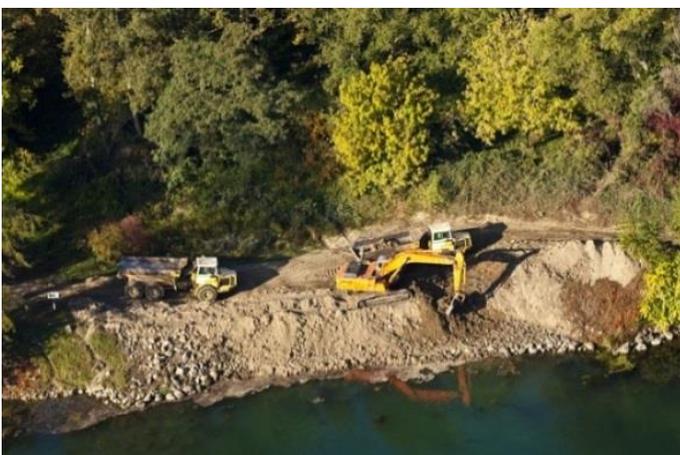
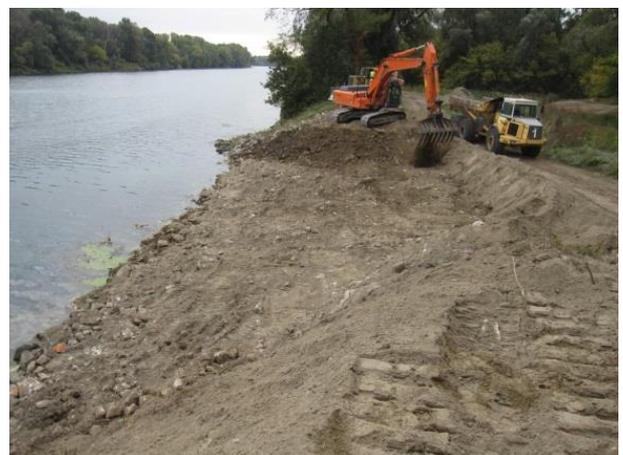
Les travaux de terrassement se sont déroulés de septembre à octobre 2011. Les matériaux fins mobilisés par le chantier ont été valorisés sur site (régalés sur les talus). Il s'agit essentiellement des matériaux du chenal et, dans une moindre mesure, des dépôts surmontant les ouvrages démantelés (hauteurs de dépôts comprises en 30 et 130 cm). Les traverses, sur la largeur des brèches, ont été démontées jusqu'à leur base. Les digues longitudinales, au droit des brèches, ont été arasées aux cotes indiquées sur la figure 9. Les ouvrages déposés avaient une hauteur de 2.5 à 4 m, une largeur en crête de 5 à 6 m et de 13 à 15 m en base, soit des pentes de talus de l'ordre de 2 à 2.5H/1V pour les traverses et jusqu'à 1H/1V pour la digue longitudinale. Les enrochements déblayés ont été évacués du site.

Travaux de création de brèches de 2011.

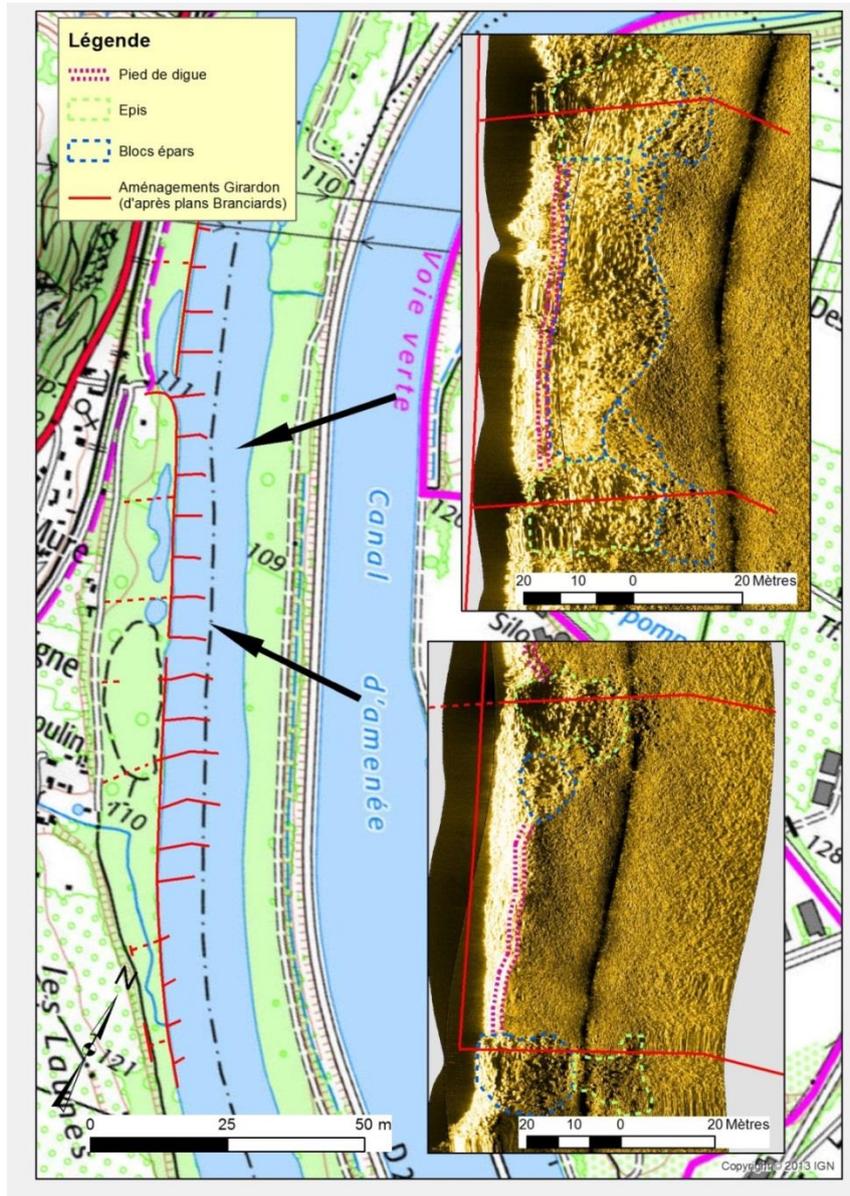
Figure 10 : Exemple de rendu des images acquises par sonar latéral.

La figure suivante illustre ces propos.

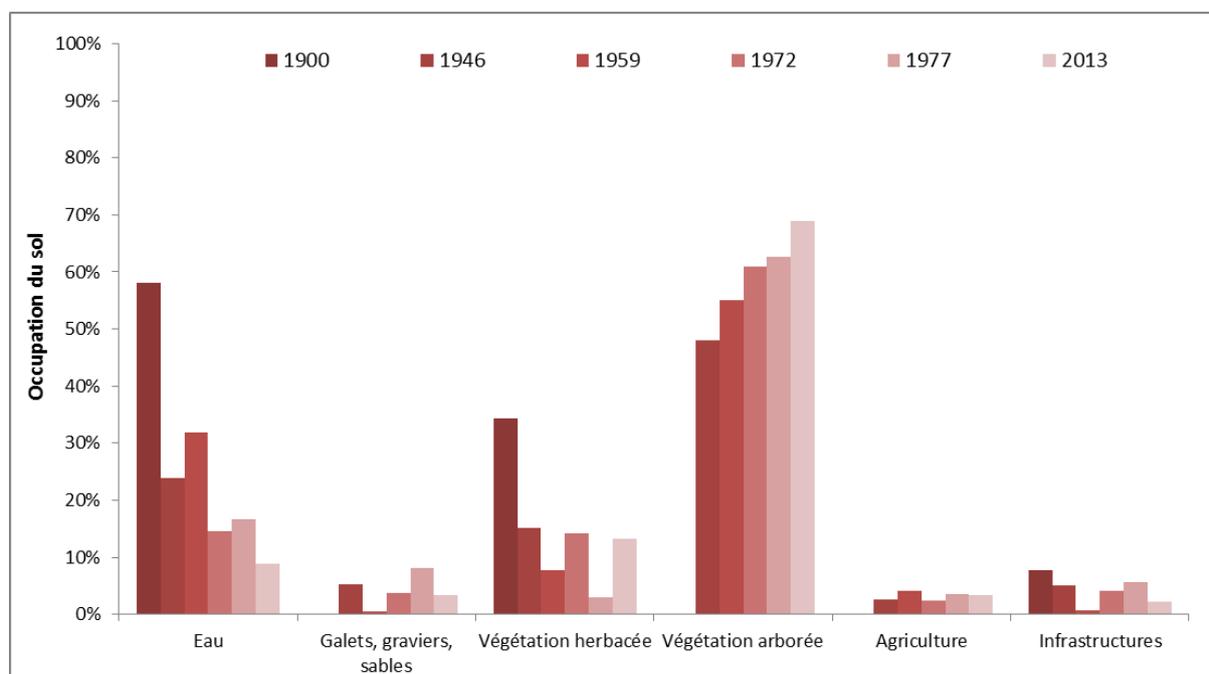
Figure 11 : Evolution de l'occupation du sol entre 1900 et 2013.

**1900-1910 à 1946** : la berge progresse très nettement au cours de cette période qui voit l'atterrissement complet des casiers n°7 et 8, une progression de la berge importante au sein des casiers 1 à 4 ainsi qu'une extension de l'île au sein des casiers n°5 et 6. En 1946, la surface en eau n'est plus que 24%. C'est au cours de cette période que se produit la fermeture la plus importante.

**1959 à 1972** : Cette période courte de 5 années ne connaît pas d'atterrissement marqué des casiers. La progression de la végétation arborée se poursuit au détriment des autres habitats terrestres.

**1977 à 2013** : Cette période est marquée par la fermeture quasi-complète des casiers qui étaient encore partiellement en eau depuis 1946. Seules subsistent des mares relictuelles au sein des casiers n°2, 4, 5 et 6 (l'échelle de l'analyse ne permettant pas d'observer les mares relictuelles sur les trois derniers). Une réouverture du milieu au profit de la végétation herbacée est par ailleurs observée sur la moitié aval du site, en lien avec les travaux pratiqués par la CNR sur le site en 2011.

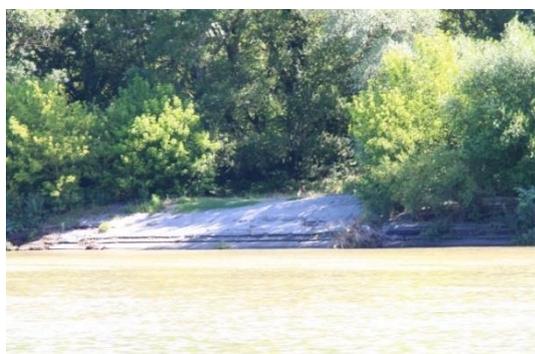
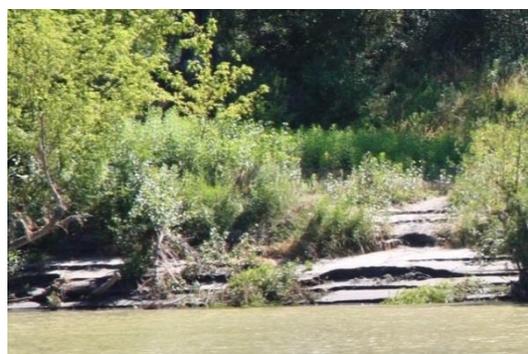
Dépôts de matériaux fins sur la rive opposée au site d'étude.

Concernant le chenal du Vieux-Rhône, un doublement de la largeur s'observe entre 1897 et 1959 (post aménagement CNR). Ce phénomène peut être dû à un réajustement suite à la construction de la digue longitudinale, la rectification du tracé engendrant une érosion du banc de convexité en rive gauche, jusqu'à retrouver une largeur proche de celle avant aménagements Girardon. En l'absence de données bathymétriques du secteur avant aménagement Girardon ainsi qu'entre 1897 et 1969, il est difficile de vérifier cette hypothèse. Par ailleurs, il est également possible que la section du Vieux-Rhône ait été recalibrée dans le cadre de l'aménagement CNR, la rive droite du Vieux-Rhône ayant été remaniée par les travaux du canal d'amenée tout proche. Un léger exhaussement du fond (0.5 à 1 m) accompagne cet élargissement. Les fonds sont globalement stables depuis la mise en service de l'aménagement. En rive gauche (exempte d'aménagements Girardon), un exhaussement important est constaté dans la partie amont du site. Il s'agit de dépôts sableux issus de l'Isère bien identifiables sur le terrain.

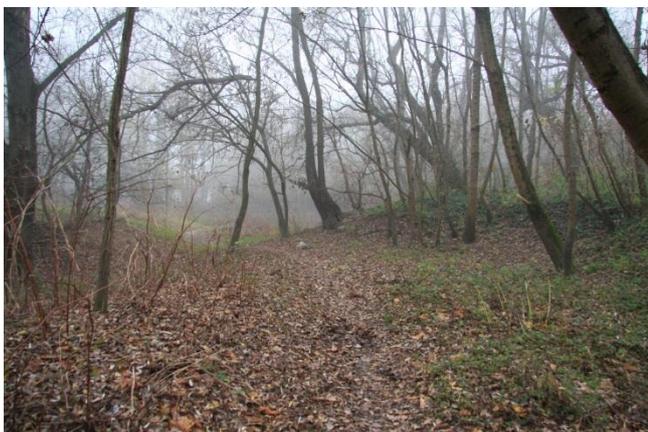
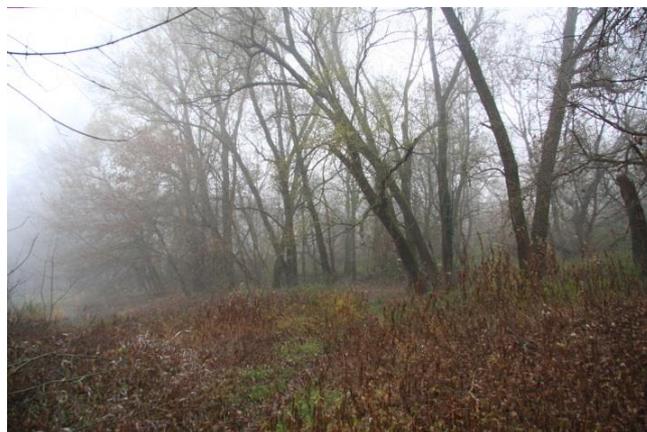
Forêt alluviale dégradée (foyer de renouée au premier plan).

Les casiers 1 et 2 situés au nord du site, sont déconnectés de la série de casiers suivante par une discontinuité dans la digue longitudinale. Une brèche sur l'amont du casier 2 a permis de maintenir une mare en eau (1400 m<sup>2</sup>). Ce milieu aquatique, aujourd'hui en fin de vie, présente un colmatage limoneux important et est entièrement colonisé par des herbiers de jussie. Il est dorénavant déconnecté du fleuve par un bouchon sablo-limoneux végétalisé par des formations herbacées (phragmites, phalaris). Les berges de la mare accueillent des formations héliophytiques classiques (roselières, cariçaies, etc.). Le reste de l'espace est occupé par une forêt alluviale fortement colonisée par l'érable negundo. Quelques massifs de renouée sont également présents de façon sporadique.

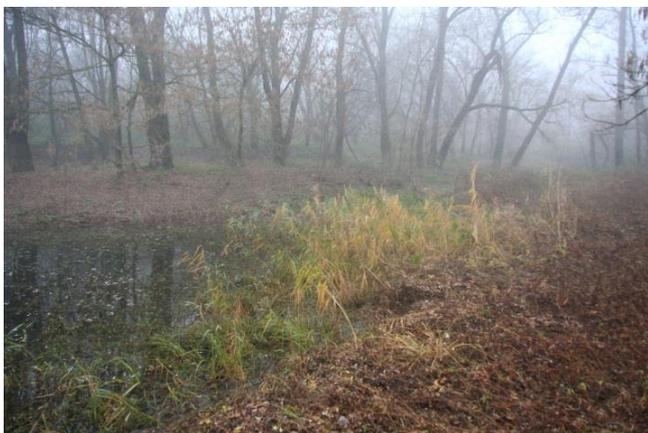
Extrémité amont de la mare et formation héliophytique.

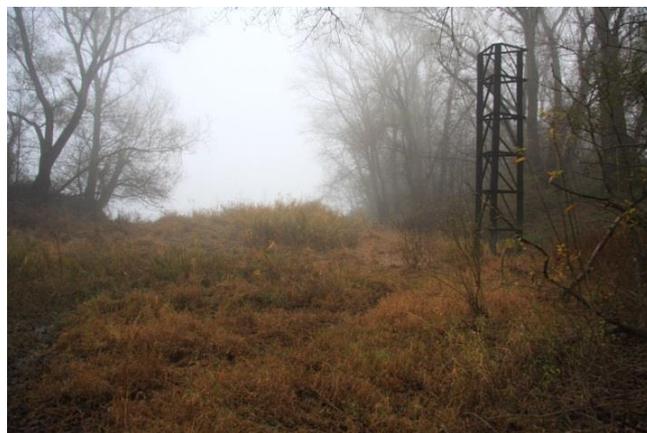
Bouchon alluvial sur la connexion aval de la mare.

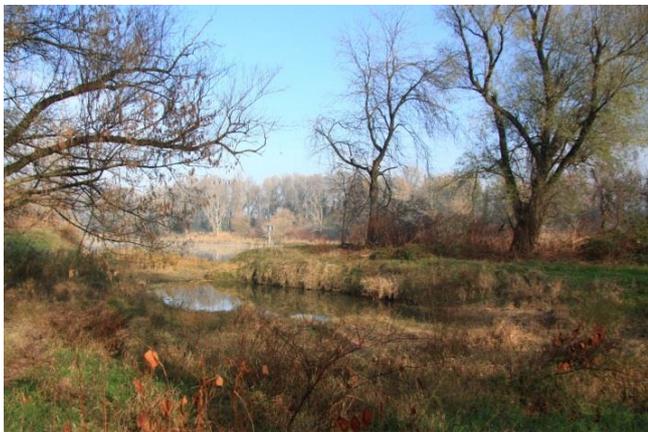
Mare du casier 3.

Avant les travaux de 2011, il ne restait dans ces casiers que quelques mares peu profondes situées derrière certains tenons. Les travaux et notamment l'ouverture de la digue amont a permis la création d'une nouvelle mare à l'entrée du système. Cette mare de 450 m<sup>2</sup> est relativement profonde (environ 2.5 m au max) et semble se maintenir. Trois autres mares sont présentes sur cette série de casiers les profondeurs restant bien plus faible que pour la première la surface en eau totale sur cette série de casiers est de 2400 m<sup>2</sup>. Un talweg connecte les différents plans d'eau entre eux, il a été recreusé sur l'aval lors des travaux de 2011, ce talweg dont l'altitude est variable est colonisé par une végétation hélophytique dense. Les casiers 4, 5 et 6 présentent un deuxième bras plus haut et fortement colonisé par la renouée. Les terrains dont les altimétries sont plus élevées sont recouverts d'une forêt alluviale dégradée dominée par le peuplier et le frêne.

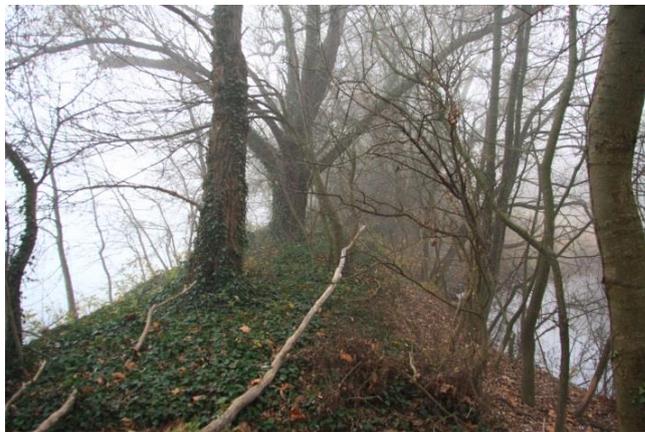
Digue longitudinale (à gauche le Rhône, à droite la mare du casier 3).

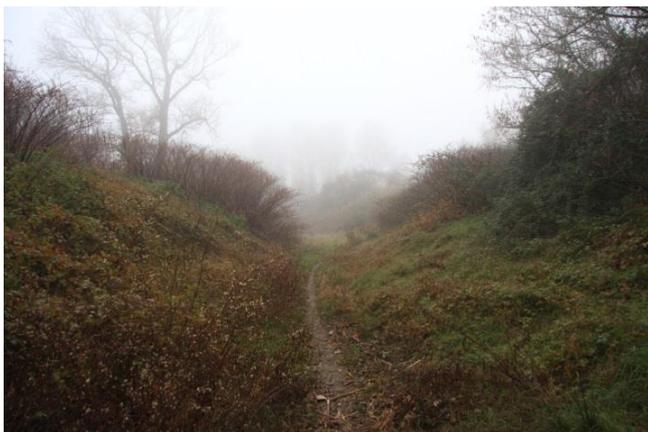
Talweg étroit (creusé en 2011) casier 6.

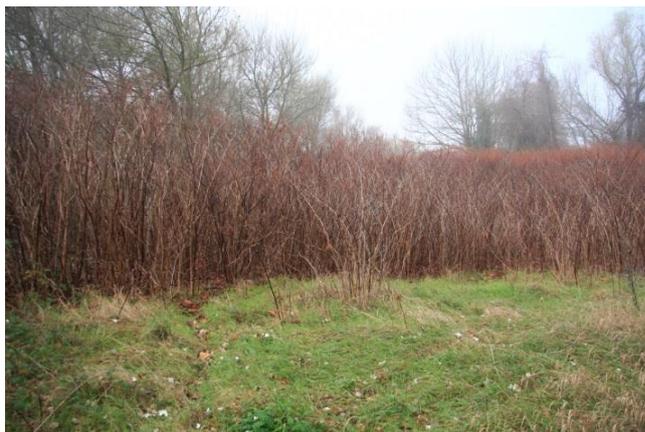
Massif de renouée dans le bras secondaire du casier 6.

Le chenal secondaire situé au sein des casiers n°5 et 6 présente quelques milieux temporaires intéressants de part et d'autres de la traverse C5-C6. Au-delà, il est fortement atterri et colonisé par la renouée du Japon. Le projet prévoit donc de recreuser ce bras sur tout son linéaire à des altimétries variées, pour augmenter les surfaces de milieux humides temporaires et recréer des milieux aquatiques permanents. Ces terrassements permettent également de traiter l'envahissement par la renouée du Japon.

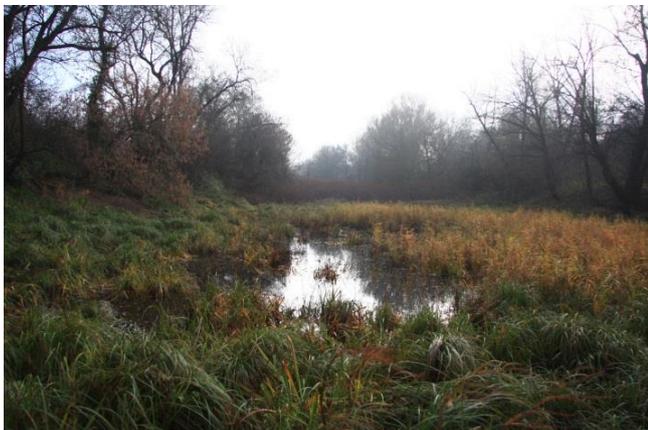
Mare temporaire, bras secondaire du casier 6.

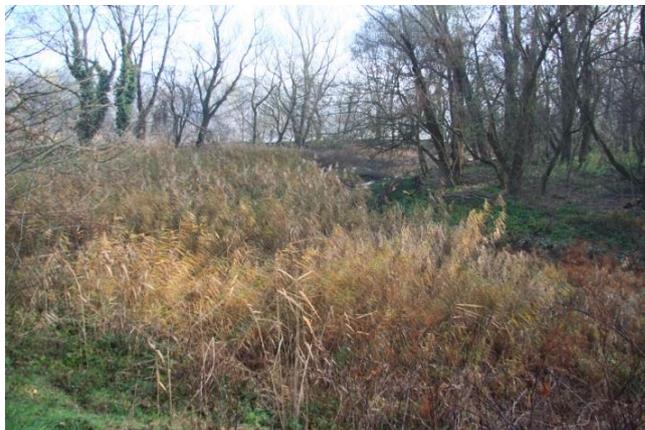
Roselière terrestre sur talweg secondaire.

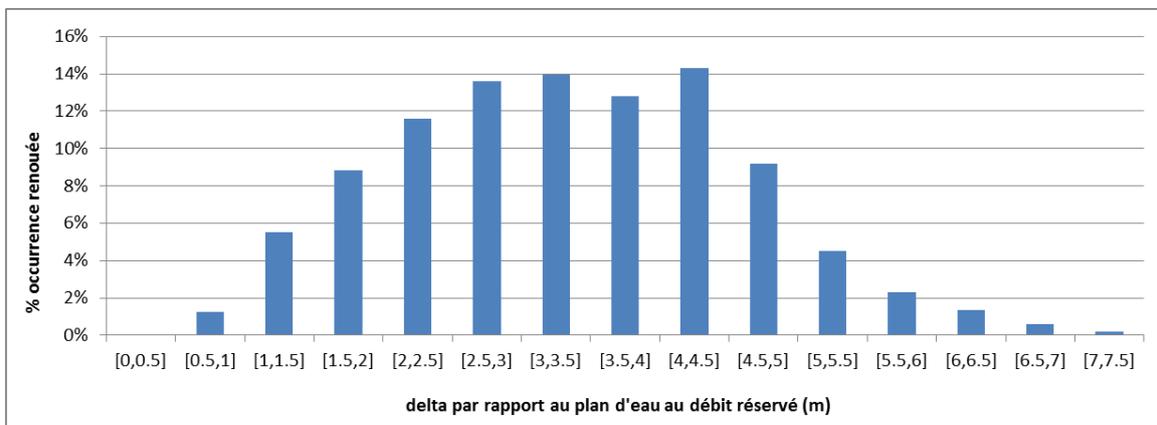
Figure 13 : Répartition de la renouée par rapport à l'altimétrie du plan d'eau au débit réservé.

- 7 % en dessous de 1.5 m.
- 8 % au-dessus de 5 m

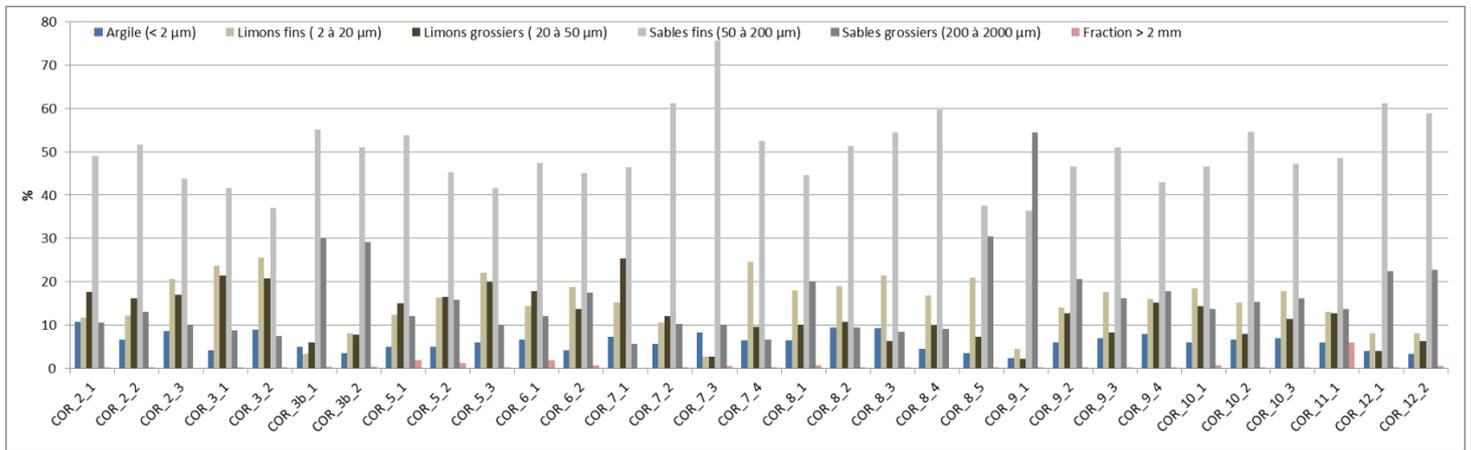
Figure 14 : Distribution granulométrique des échantillons étudiés.

La figure suivante illustre la distribution granulométrique des échantillons.

La plupart des échantillons sont dominés par les sables fins (entre 36% et 75%). Les argiles représentent entre 2 % et 10% et les limons (fins ou grossiers) entre 2 et 25%. Les sables grossiers sont présents en moyenne à hauteur de 16% de la répartition granulométrique, on notera la présence de quelques échantillons plus grossiers qui contiennent entre 30 et 50 % de sables grossiers.

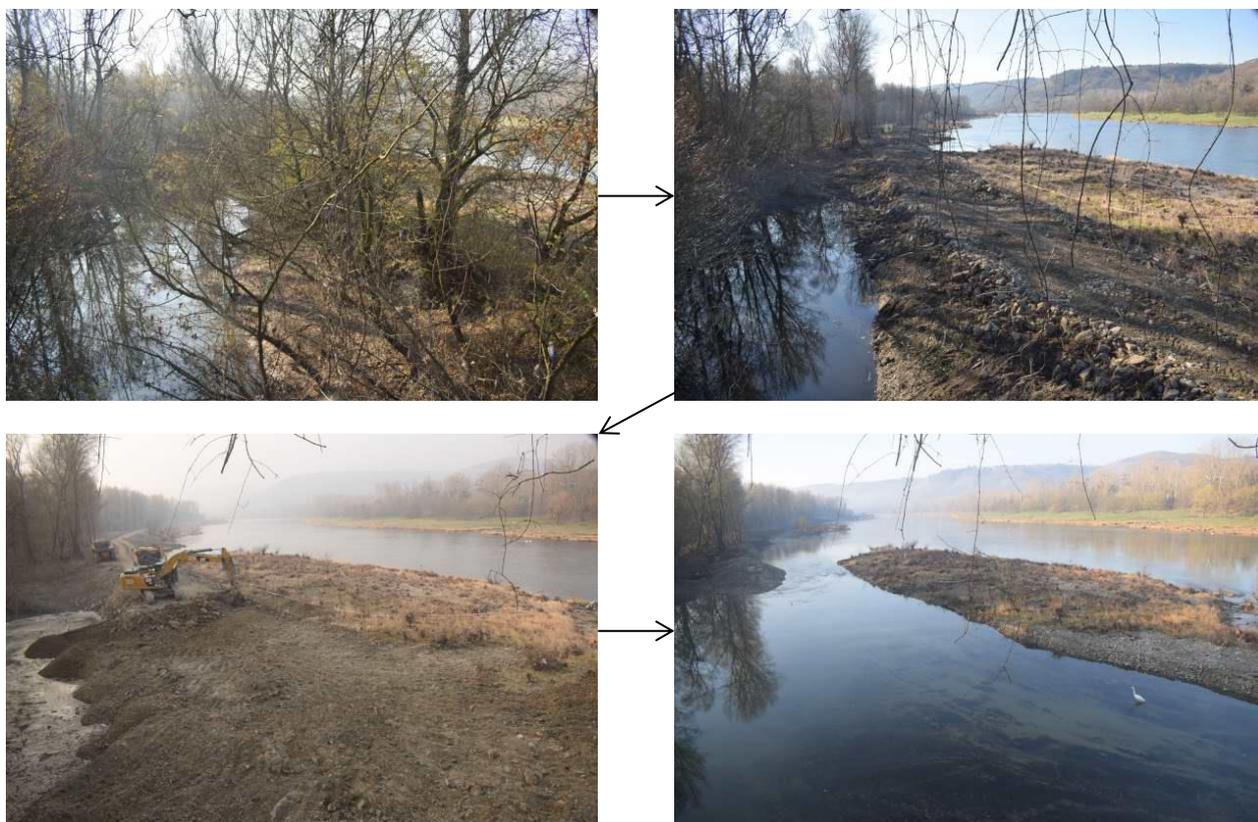
Travaux de remobilisation des casiers de l'île des Graviers, enlèvement de la digue longitudinale (Péage-de-Roussillon, Association des Amis de l'île de la Platière, 2017).

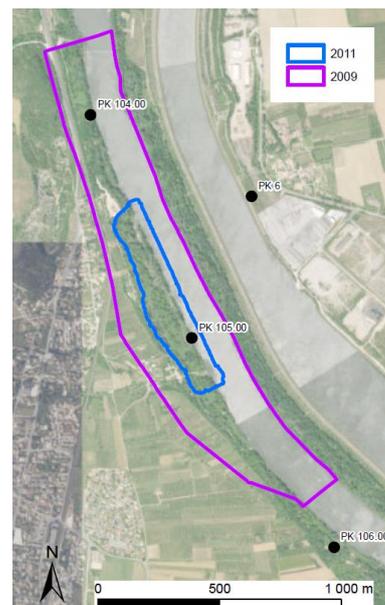
Figure 15 : Emprise des levés Lidar de 2009 et 2011.

Les données bathymétriques sont issues d'un levé CNR datant du 17 avril 2013.

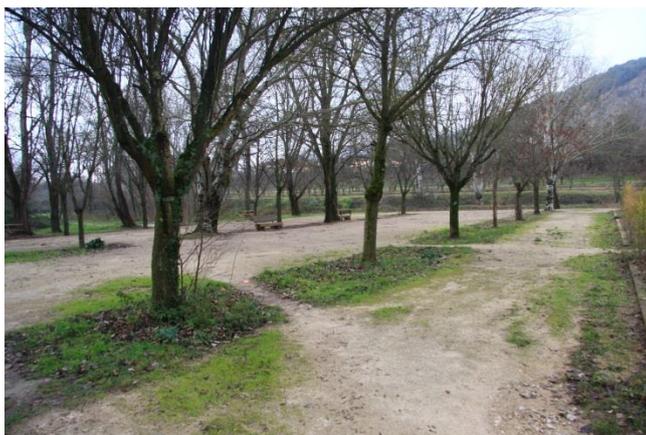
Zone d'implantation de la base vie et de l'aire de stationnement des engins.

- Une zone comprenant la base vie ainsi que la zone de stationnement et de manutention des engins. Elle sera implantée sur l'aire de loisir au sud de l'aire de stationnement de la voie bleue (cf. annexe 4). L'aménagement nécessitera un élagage et la protection des arbres plantés qui s'y trouvent ; il ne sera pas pratiqué de déboisement : une protection des arbres sera mise en œuvre. Cette zone, d'altimétrie comprise entre (109.4) et (109.9) est submergée à partir d'un débit d'environ 5 300 m<sup>3</sup>/s (entre Q<sub>5</sub> et Q<sub>10</sub>).

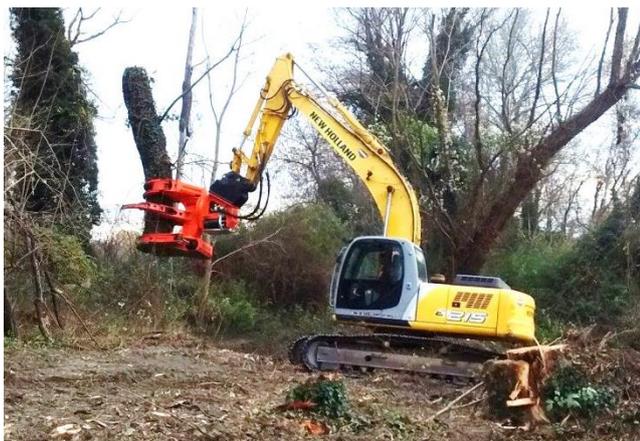
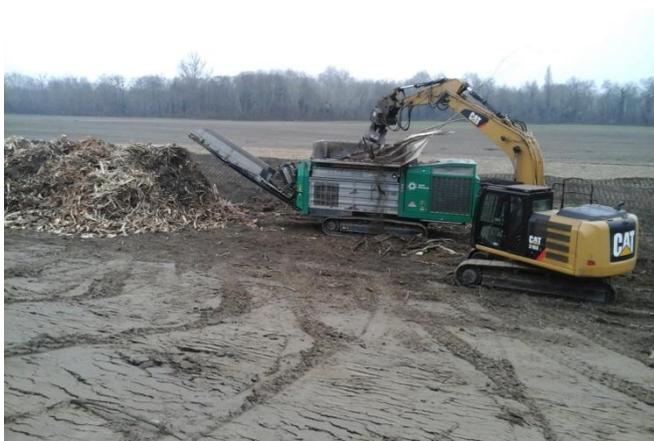
Déboisement et broyage des branches (travaux de restauration de Donzère-Mondragon et Péage-de-Roussillon, 2016)

Quelques arbres supplémentaires devront être coupés en berge du bras secondaire des casiers n°5 et 6, ainsi que deux arbres sur la traverse C3-C4. Le Maître d'œuvre identifiera les arbres à abattre. Les bois seront évacués hors site et valorisés dans la mesure du possible. Les débris végétaux seront soit broyés et répandus sur place, soit exportés aux frais de l'entrepreneur. Eventuellement, du bois mort, issus des sites, pourra être laissé sur place en fonction des enjeux de restauration. La réalisation d'accès temporaires pour permettre l'accès des engins aux zones de chantier et l'évacuation des matériaux vers les destinations.

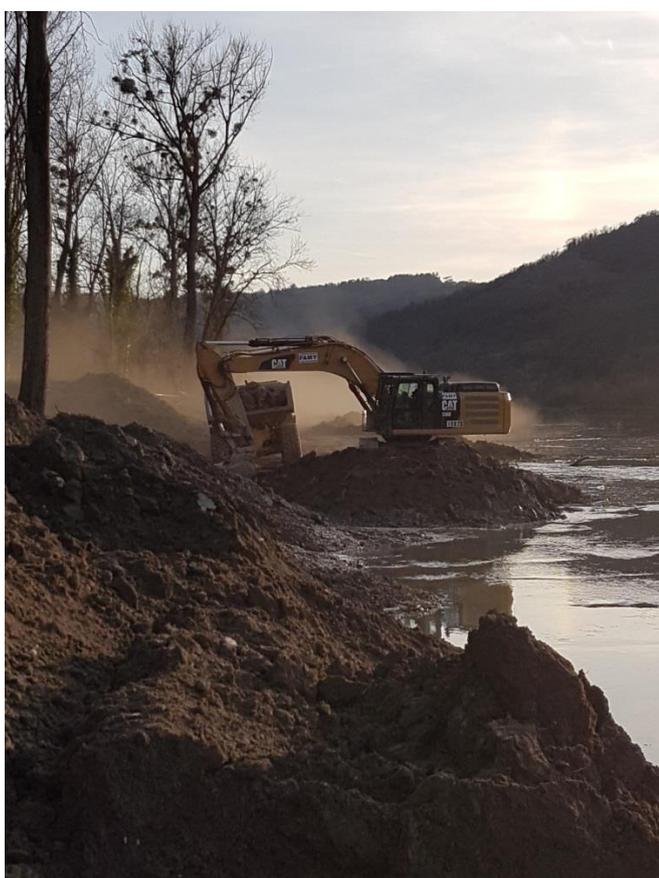
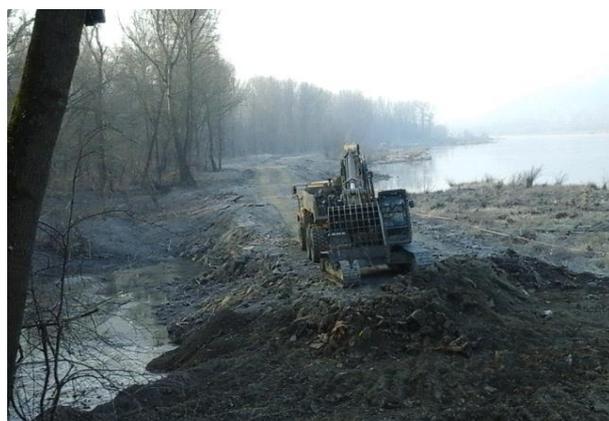
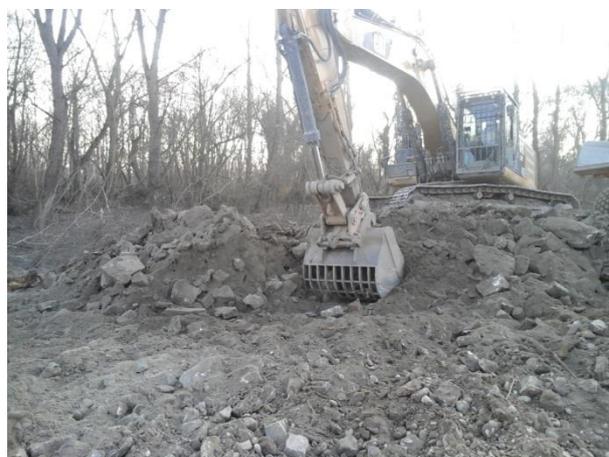
Les enrochements seront évacués du site et intégrés dans une filière de valorisation.

Déblai d'une digue Girardon (casier de l'île des Graviers, Péage-de-Roussillon, 2017).

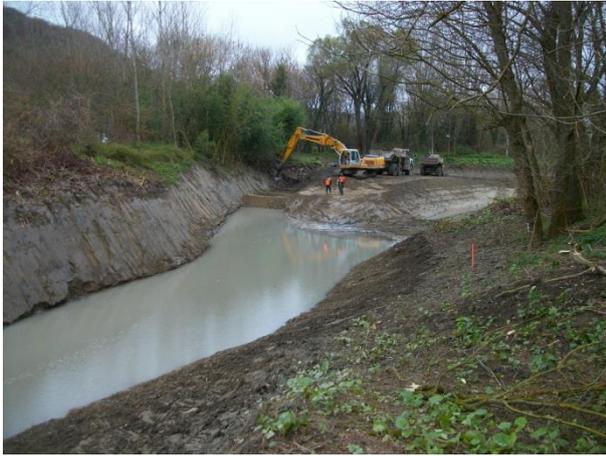
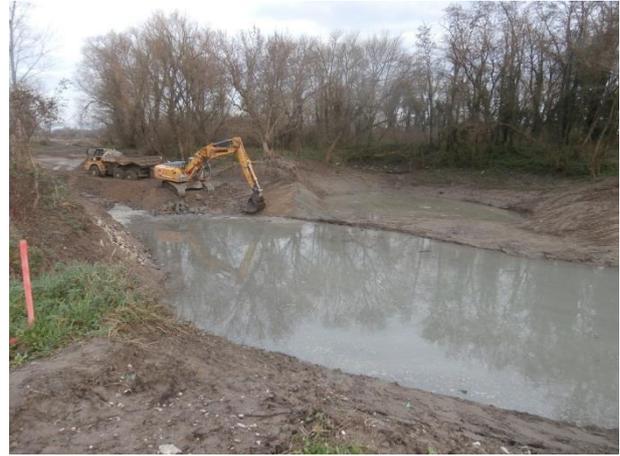
Les déblais alluvionnaires issus du creusement des chenaux seront remis en berge du Rhône, dans l'emprise de la digue longitudinale démantelée au droit des casiers n°3 à 7 ; les enrochements seront évacués du site.

Creusement d'un bras secondaire au sein de casiers Girardon (lône de Prieuré, Péage-de-Roussillon, 2014).

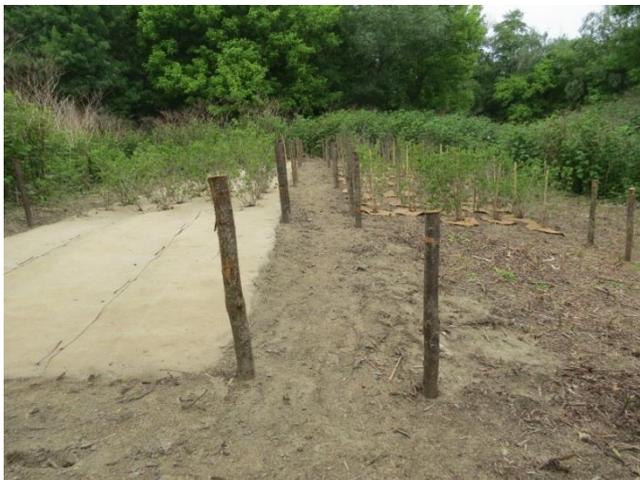
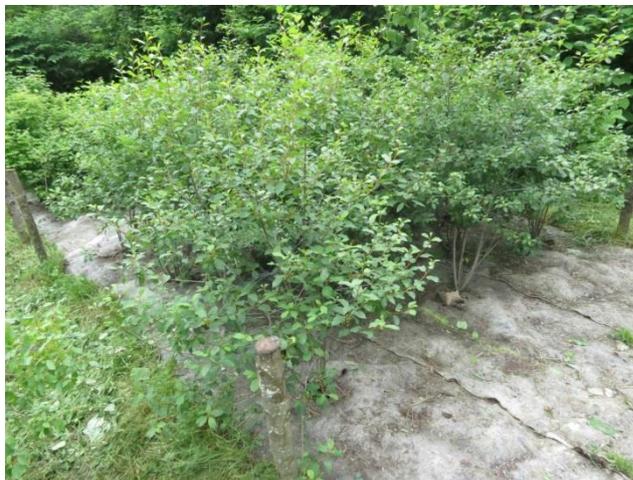
Les talus non terrassés aux abords des mares sur les casiers 5 et 6 feront l'objet d'une lutte par la mise en œuvre de géotextile biodégradable et plantations de plantes concurrentielles au sein des foyers de renouée. Le site de Cornas fait l'objet d'essais expérimentaux de lutte contre la renouée depuis 2015.

Essais de lutte par mise en œuvre de géotextile et plantation d'espèces concurrentielles au sein des foyers de renouée (Cornas, 2015-2016).

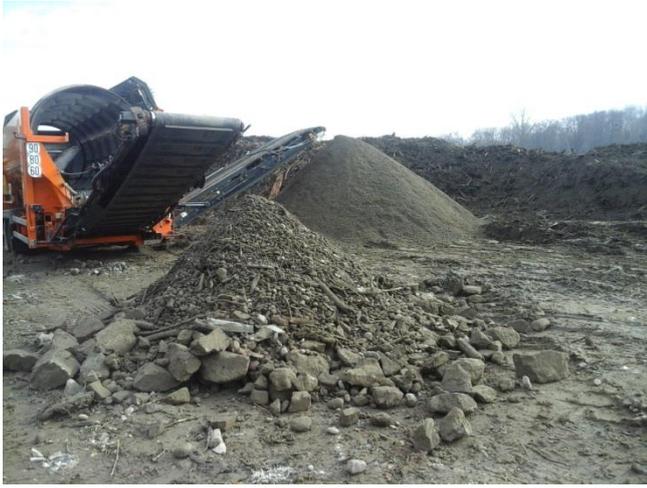
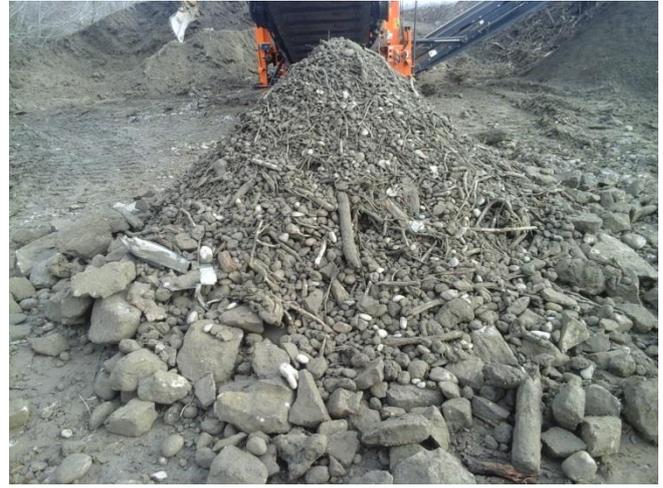
Les enrochements situés dans l'emprise de foyers de renouée du Japon seront acheminés vers la plateforme de traitement, puis triés au godet squelette ou à l'aide d'un scalpeur. Les rhizomes et débris végétaux extraits seront regroupés avec les matériaux meubles pour criblage puis broyage.

Criblage des matériaux contenant des rhizomes de renouée du Japon (Péage-de-Roussillon, 2017).
