# Réactivation de la dynamique fluviale sur le Rhône

## Actions sur les marges fluviales

Etude d'Avant-Projet – Site de Cornas  
I.001007.001 - DI-ECS 2017-017-A

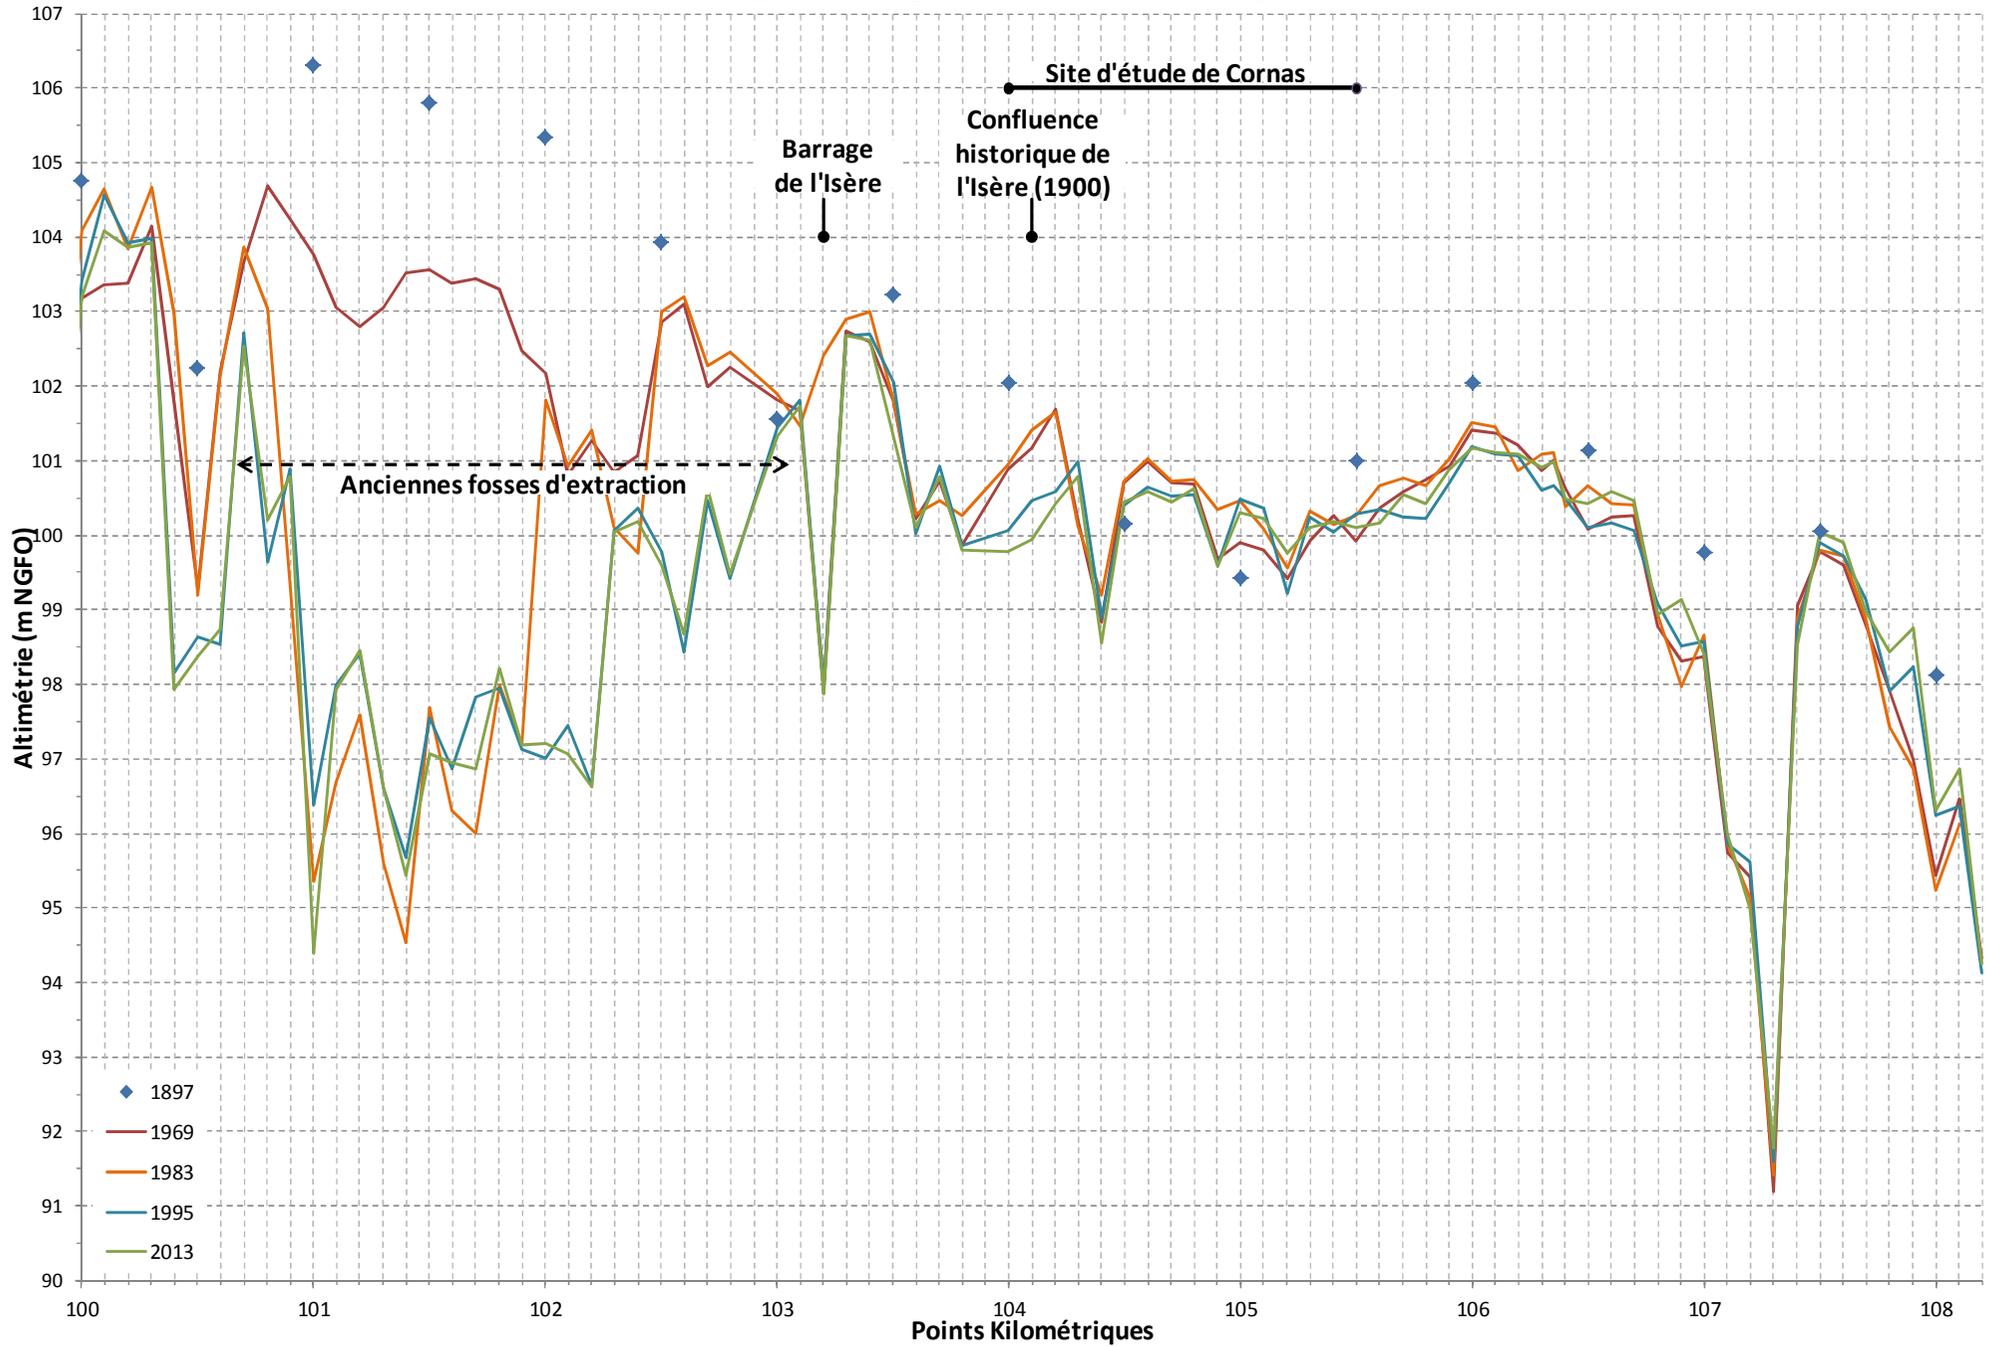
# Profil en long du thalweg du Vieux-Rhône de Bourg-Lès-Valence

La ligne d'eau d'étiage avant aménagement était marquée par une rupture de pente aux environs du PK103, avec une pente plus forte en amont (0.72‰) qu'en aval (0.22‰ puis 0.08‰ à partir du PK105.5). Cette pente s'uniformisait à une valeur avoisinant 0.6‰ pour des crues de faible fréquence de retour puis restait constante pour des crues plus importantes.

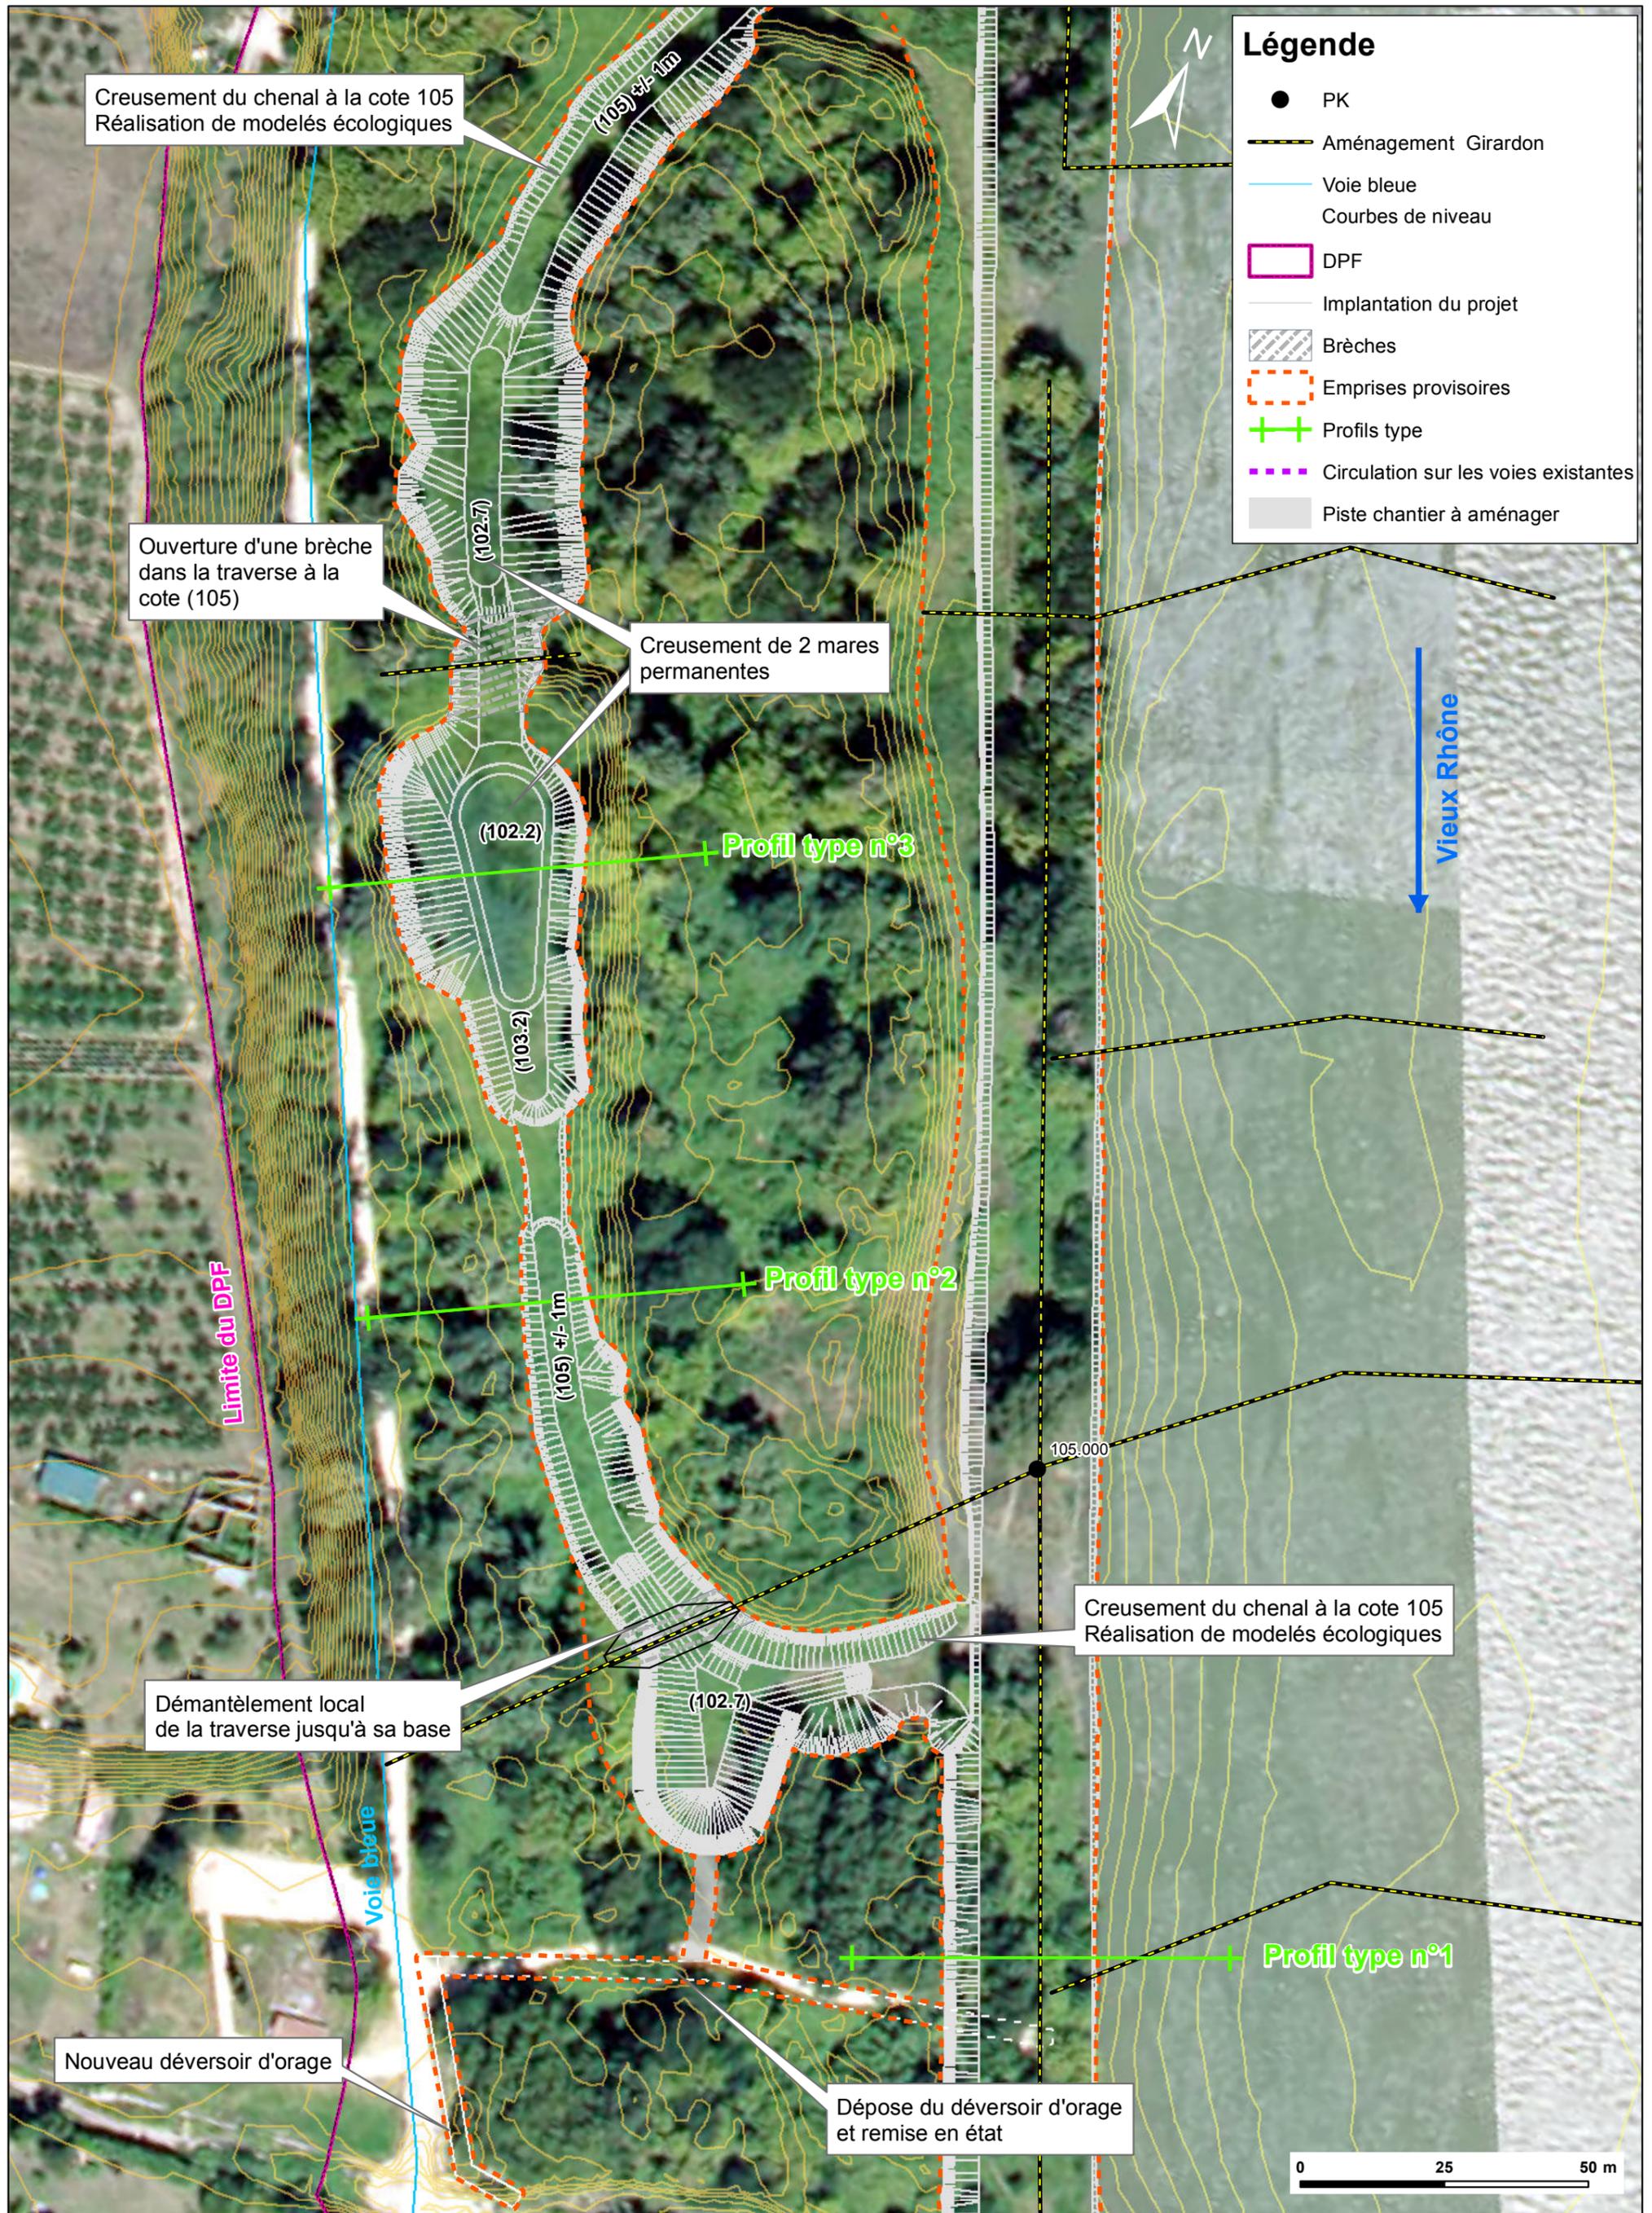
Creusement du chenal à la cote 105  
 Réalisation de modelés écologiques

Ouverture d'une brèche  
 dans la traverse à la  
 cote (105)

Le fond de ces chenaux sera positionné autour de la cote altimétrique (105.00). Ils seront hors d'eau au débit réservé et se connecteront pour des épisodes annuels. Des modelés seront effectués sur le fond de ces chenaux sur +/- 1 m pour augmenter la diversité des milieux humides et créer des mares temporaires. Les talus respecteront une pente 2H/1V.
