PROJET AGENCE DE L'EAU RHONE MEDITERRANEE CORSE  
INNOVATION ET EXPERIMENTATION EN AGRICULTURE

ORION

**Outils d'aide à la décision innovants  
pour une meilleure utilisation de la ressource en eau  
et du potentiel nutritif du sol**

**Ardepi - Aprel**

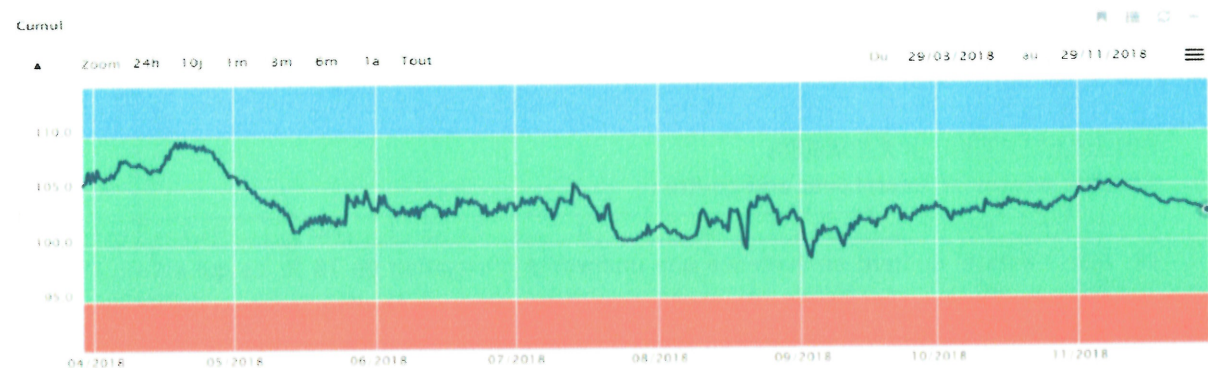
Figure 1 : courbe de l'humidité cumulée sur l'ensemble du profil (0-30 cm).

La conduite de l'irrigation en début de culture est en confort hydrique avec une humidité cumulée au-dessus de la ligne des 105 mm ; à ce moment, les apports sont principalement positionnés en aspersion. Les humidités de confort sont mesurées par la sonde à 5 cm de profondeur à 37,2 mm, à 15 cm à 35,5 mm et à 25 cm à 36,3 mm en date du 20 avril 2018 (sol mou à la tarière). Fin avril, Les irrigations sont ensuite fortement réduites, le climat est pluvieux et couvert. Pour ne pas développer de problèmes phytosanitaires les aspersion sont supprimées, ce qui se traduit par une chute régulière de la courbe des cumuls. Une observation de sol à la tarière au 15 mai, indique alors un sol dur et séchant en accord avec les mesures de la sonde, et une apparition de fentes de retrait et visible sous le paillage. Les humidités mesurées par chaque capteur sont à 5 cm de profondeur à 32,1 mm, à 15 cm à 33,8 mm et à 25 cm à 35,1 mm. Des aspersion sont alors cumulées à l'irrigation goutte-à-goutte afin de regonfler l'argile : 1 aspersion le matin et 2 à 3 irrigations goutte-à-goutte/j. Durant le reste de la campagne, les irrigations sont positionnées, dans l'objectif de maintenir la courbe des cumuls, la plus régulière possible entre 100 et 105 mm.

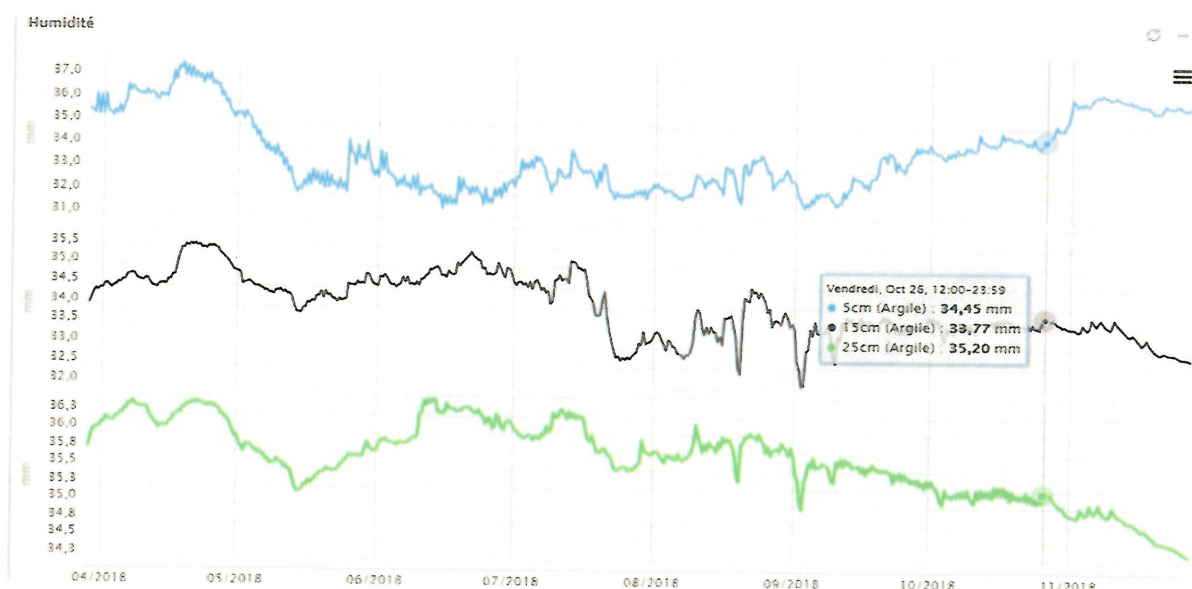
Figure 2 : courbes des humidités par capteurs

Les humidités par capteurs oscillent entre 32 et 36 mm. Après les fortes chaleurs de juillet, les irrigations sont fractionnées avec un objectif de faire diminuer progressivement la courbe en profondeur. On constate cette baisse de la courbe des humidités sur le capteur 25 cm du 16 juillet jusqu'à la fin de la culture le 29 novembre, avec une pente plus importante que sur les autres capteurs.

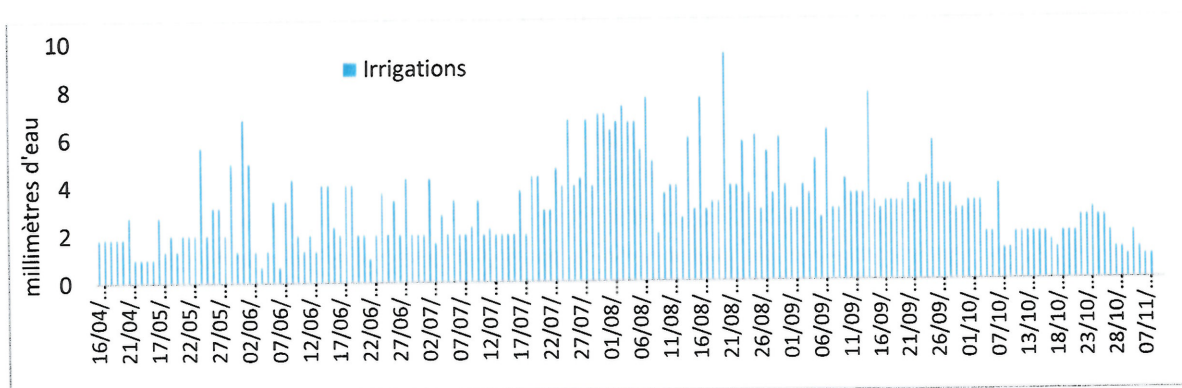
Figure 3 : graphique des apports d'eau (mm)

Sur toute la campagne, le volume d'eau d'irrigation apporté est de 572 mm selon les notations du producteur. Ce volume est modéré pour une année particulièrement chaude.

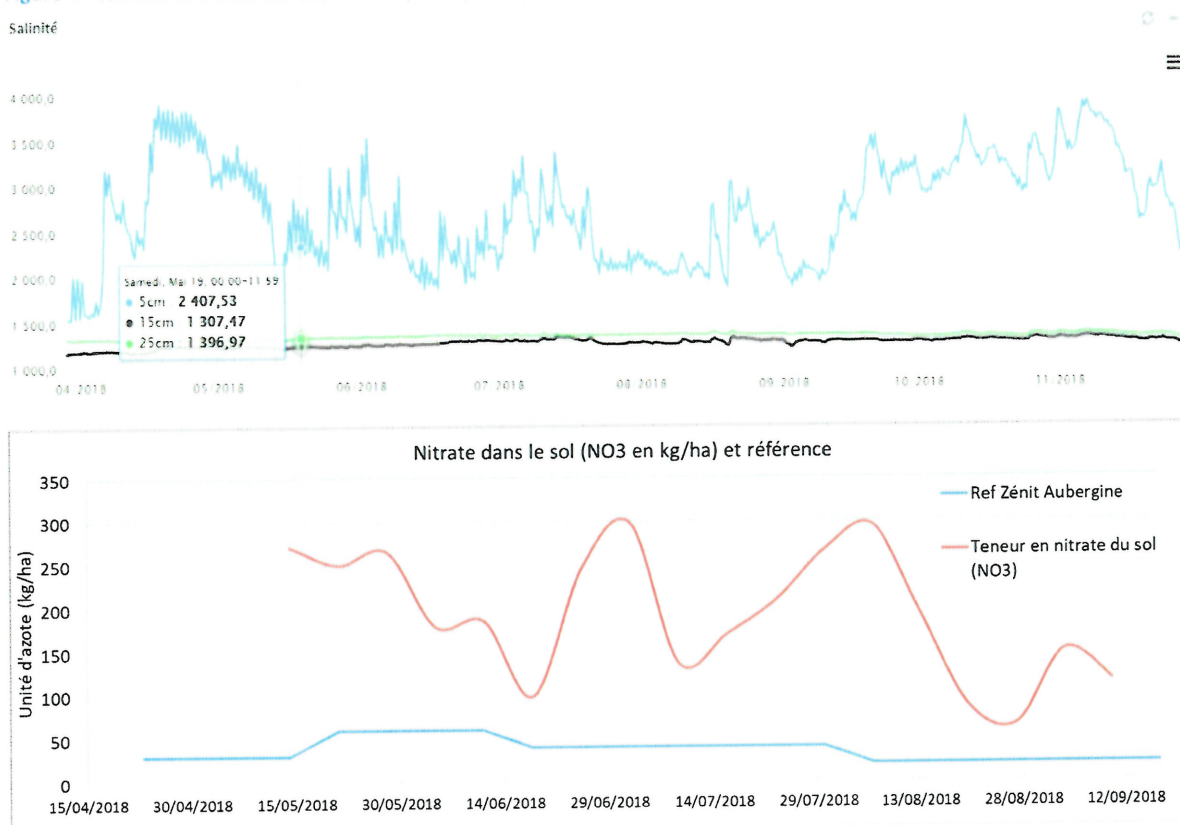
Figure 4 : courbes des salinités des sondes par capteur (en haut) et suivi azote - Nitatest (en bas)

Les courbes de salinités ont été observées, leur tendance suit la courbe des humidités par capteurs, ce qui indique que l'eau apportée met en solution les éléments présents dans le sol. Le niveau de la courbe des VIC à 5 cm est très variable allant de à 2 000 VIC à 4 000 VIC. Les capteurs 15 et 25 cm sont très constants avec des variations comprises entre 1 300 VIC et 1 400 VIC.

Les mesures d'azote dans le sol obtenues par l'Aprél montrent plusieurs pics importants de minéralisation, semaine 20 (14 mai au 23 mai), 27 (du 1<sup>er</sup> juillet au 8 juillet) et semaine 32 (du 6 août au 12 août). Les variations de la courbe des VIC à 5 cm ont la même tendance que les variations de la mesure de d'azote (N-NO<sub>3</sub>-) dans le sol.

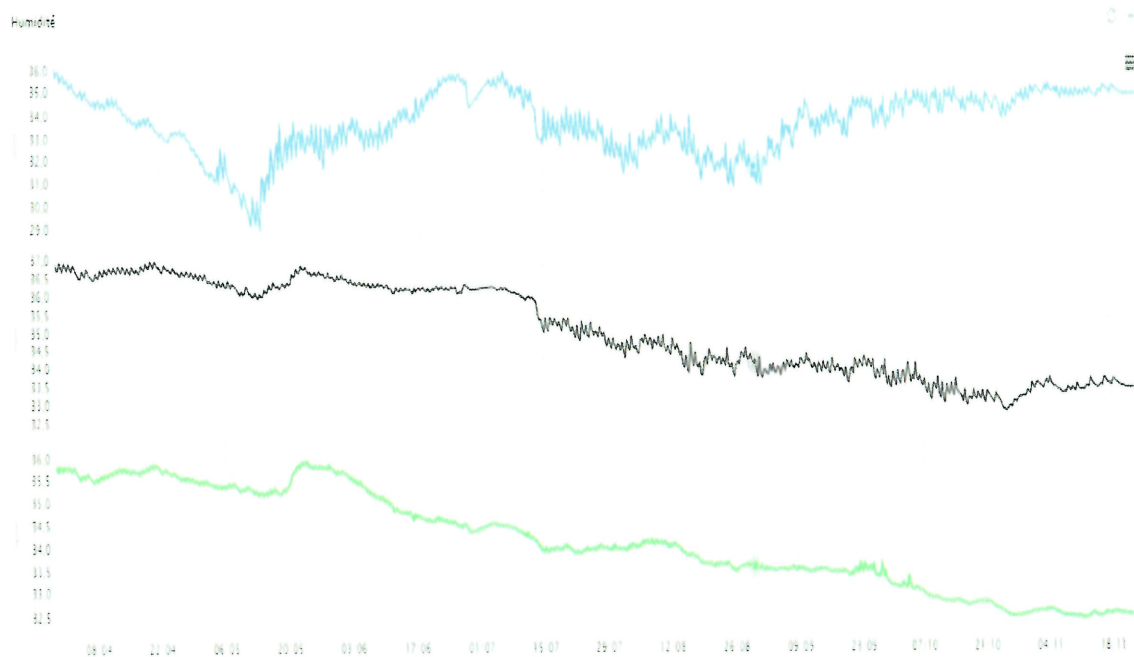
Figure 8: courbes des humidités par capteur

Les humidités par capteurs oscillent entre 30 et 37 mm. On remarque que les humidités à 15 et 25 cm ont légèrement baissé du 20 mai jusqu'à la fin de la culture. Cependant les valeurs autour de 35 à 37 mm sont très confortables pour la culture. La légère baisse d'humidité montre que l'exploitant n'a pas apporté trop d'eau et que les apports correspondaient bien aux consommations de la culture à ces profondeurs. Le manque de données début juillet correspond au changement de batterie qui a été réalisé le 03/07.

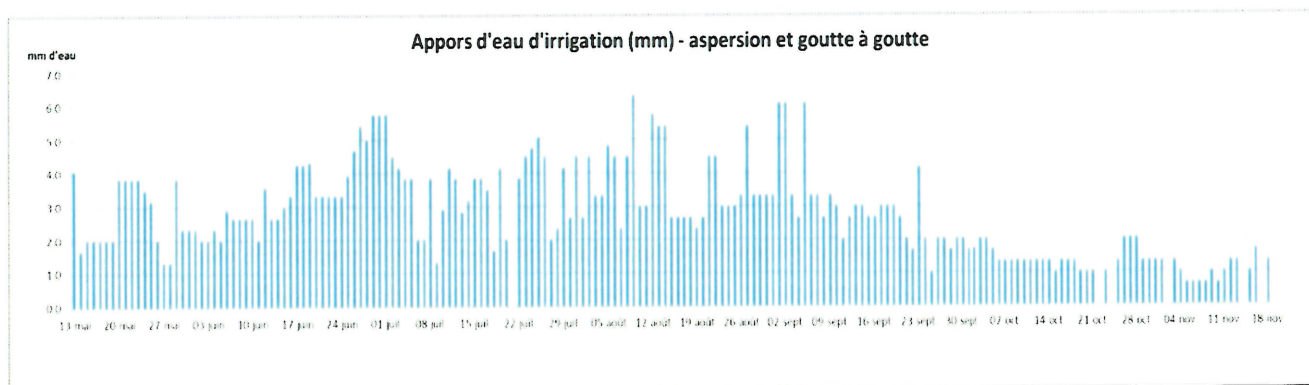
Figure 9 : graphique des apports d'eau (mm)

Le volume d'eau apporté est de 517 mm selon les notations du producteur. Ce volume est modéré pour une année 2019 qui a présenté des extrêmes climatiques en termes de température notamment. Pour rappel, en 2018, année très chaude aussi, le volume avait été de 572 mm.

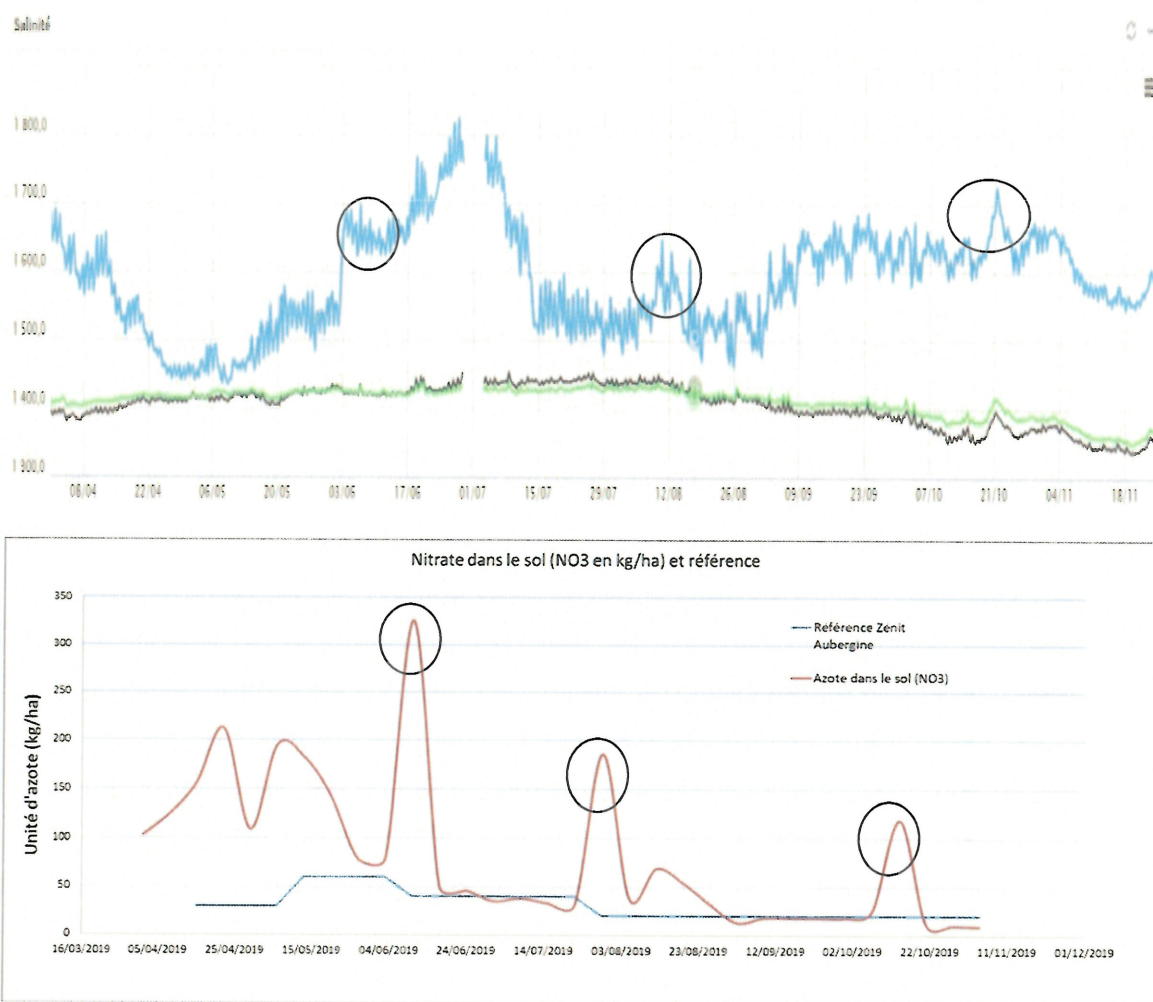
Figure 10 : courbes des salinités des sondes par capteur (en haut) et suivi azote - Nitatest (en bas)

Les courbes de salinités ont été observées. Comme pour 2018, leurs évolutions sont parfaitement corrélées aux courbes des humidités par capteurs. Cela est cohérent puisque l'eau d'irrigation apportée permet une mise en solution plus importante des éléments minéraux (dont le nitrate) présents dans le sol.

La courbe des VIC à 5 cm varie de manière importante entre 1450 VIC à 1800 VIC. Au contraire, à 15 et 25 cm, la salinité est constante entre 1350 à 1450 VIC. En comparaison avec la campagne 2018, les valeurs sont deux fois plus faibles sur le premier horizon malgré une fertilisation identique. A 15 et 25 cm, les valeurs de salinité sont proches.

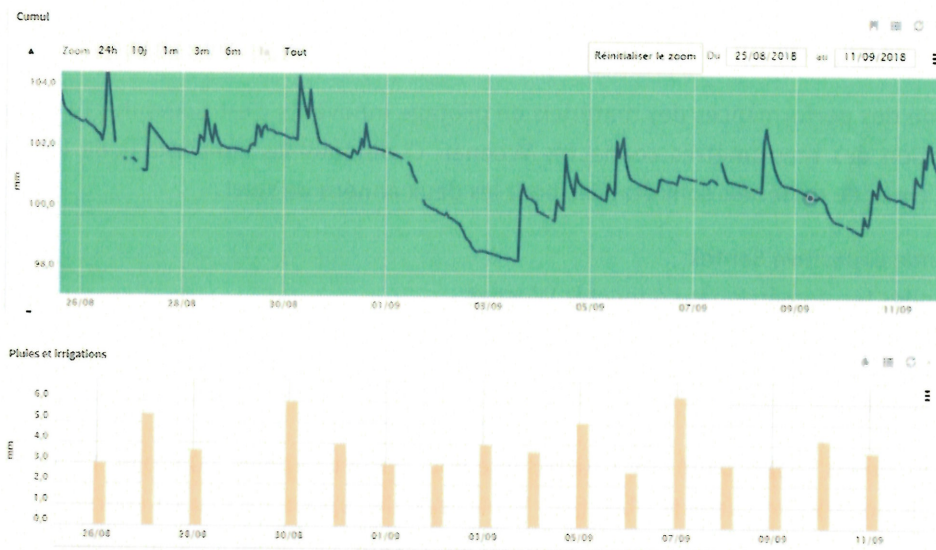
## Situation du 01 septembre au 07 septembre 18

La courbe des cumuls montre une baisse importante du 1<sup>er</sup> septembre au 3 septembre 15h30. L'humidité cumulée est au plus bas de la saison le 3 septembre à 13 h, avec 98,2 mm. Le 3 septembre à 16 h, l'aspersion a été déclenchée afin de redonner du confort hydrique.

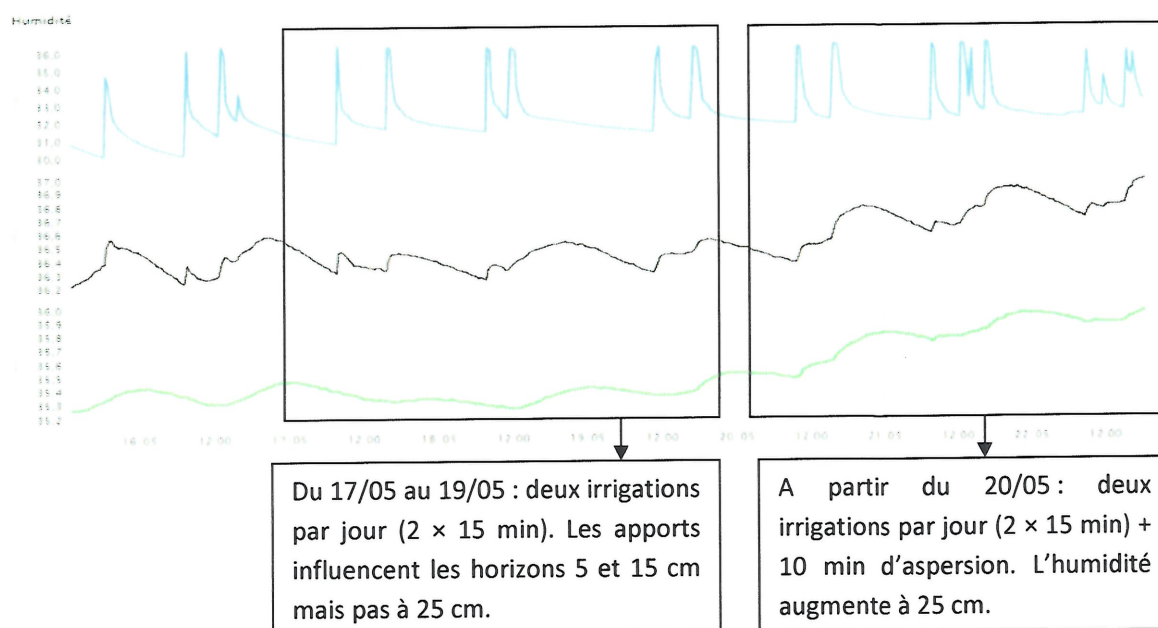
Figure 13 : exemple de l'humidité par horizon (du 13/05 au 22/05)

La sonde capacitive est un outil performant pour le pilotage des irrigations en cours de campagne. En effet, l'envoi automatique des données sur une interface web toutes les 12 minutes permet une grande réactivité pour l'ajustement des apports d'eau. La multiplication des capteurs (5 cm, 15 cm et 25 cm) sur une même sonde est un vrai avantage car il est désormais possible de connaître à quelle profondeur l'apport d'eau a été efficace. De plus, l'interface web est performante pour l'analyse fine des humidités afin d'observer à quel horizon se concentre les consommations par exemple. L'exemple ci-dessous illustre les analyses qui peuvent être faites à partir de l'interface.

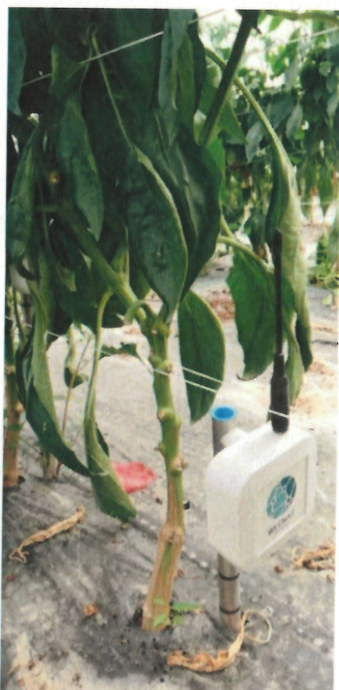
Figure 14: tensiomètre Weenat

En parallèle des sondes capacitives, six tensiomètres connectés (marque Weenat) ont été installés dans la culture. Les tensiomètres sont positionnés par deux à 15 et 30 cm de profondeur. Il y a alors 3 répétitions qui permettent d'obtenir des résultats médians. Les valeurs de tensiométrie (capacité de la culture à extraire l'eau du sol) sont envoyées directement sur une interface web. Tout au long de la saison, une comparaison a été réalisée entre les résultats tensiométriques et capacitifs. Le pilotage des irrigations a aussi été réalisé au regard des résultats des tensiomètres. Ci-dessous un tensiomètre proche d'un pied de poivron.

L'utilisation des tensiomètres Weenat en 2019 a été satisfaisante. Ces outils sont robustes de par leur fabrication (tige en métal) et facile à mettre en place car aucune connectique n'est à faire. L'absence de fils est un vrai avantage car cela permet d'éviter les problèmes de coupure des connectiques lors de certains travaux du sol par exemple. Pour la transmission des données, l'outil a été performant car aucune donnée n'a été manquante même lorsque la culture a été développée. L'interface est très ergonomique et de multiples choix de visualisation des résultats sont possibles. Cela permet en quelques clics d'obtenir les résultats souhaités. Pour le pilotage de l'irrigation, l'outil permet de suivre très précisément la tension de l'eau dans le sol et renseigne sur les possibles

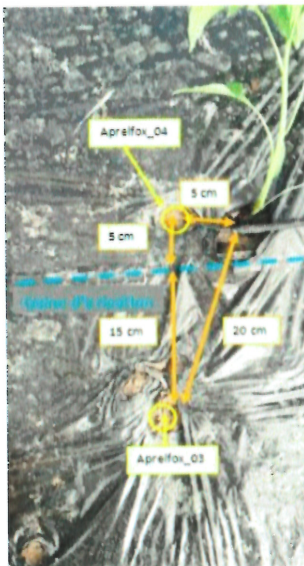
Figure 15: disposition des sondes aprelfox\_03 et 04

La sonde 1 (apreflox\_04) a été placée sur le rang de culture à 5 cm du poivron et à 5 cm du goutteur. La sonde 2 (apreflox\_03) a été placée à 20 cm du poivron et à 15 cm du goutteur. Ce dispositif a été choisi afin d'encadrer la zone d'exploration des racines et la gaine de goutte à goutte. Le logiciel Irrimax2D a été utilisé a posteriori du suivi de l'irrigation (voir figure 11 ci-contre).

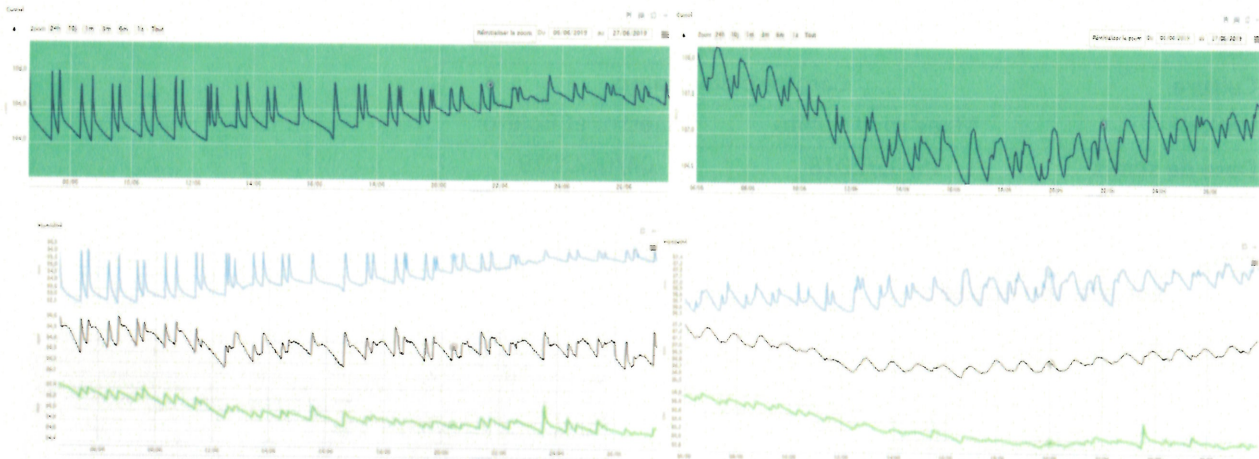
- Sonde Aprelfox\_04 (à gauche) et Sonde Aprelfox\_03 (à droite)

- Visualisation Irrimax 2D

Les courbes des humidités montrent un gain d'humidité entre le 06/06 et le 27/06 pour le capteur de surface (5 cm) de la sonde 04. La visualisation Irrimax2D permet de voir facilement l'augmentation de l'humidité en surface tandis que les capteurs de 15 et 25 cm sont stables pour l'humidité.

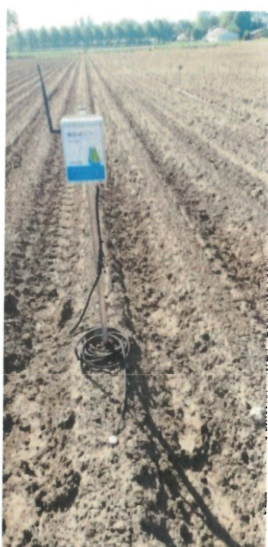
Figure 16 : emplacement de la sonde (2019)

Une sonde capacitive Sentek de 30 cm a été placée sur la parcelle. La sonde permet de mesurer l'humidité du sol en mm sur trois horizons : 0-10 cm, 10-20 cm et 20-30 cm grâce à des capteurs situés à 5, 15 et 25 cm.

Le choix de la localisation de la sonde a été faite avec l'exploitant agricole. La parcelle présente une hétérogénéité importante en matière de texture de sol. On retrouve un sol plus hydromorphe (argileux) à l'Ouest et un sol plus sableux à l'Est. De plus, la parcelle a une pente légère de l'Est vers l'Ouest. La sonde a donc été placée à un endroit où le sol a tendance à s'assécher plus rapidement afin de ne pas pénaliser la culture lors du pilotage de l'irrigation. La localisation est visible sur l'image précédente (le site représente plus de 50 % de la parcelle).

L'installation de la sonde à la parcelle a eu lieu le 12 mai 2019. Le sol était très humide lors de la pose, les valeurs d'humidités sont comprises entre 38 et 45 mm. La sonde se trouve à 7 m de l'asperseur et la pluviométrie du système est de 6 mm/h.

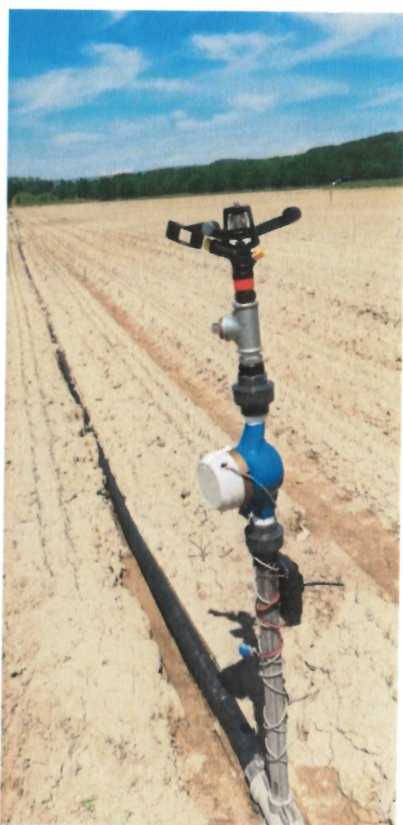
Figure 17 : compteur connecté Solem et prise de pression sur une canne d'asperseur (2019)

Un compteur connecté de marque *Solem* a été placé sur un asperseur de la parcelle le 20 juin. Il nous a permis de connaître les volumes d'eau réellement apportés pour 1 asperseur. Par extrapolation la dose d'irrigation apportée à la parcelle (en mm).

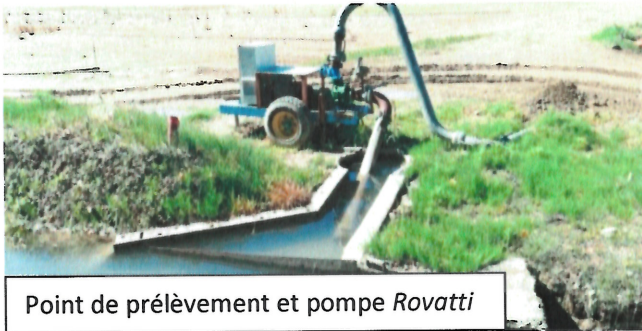
Point de prélèvement et pompe *Rovatti*

Le prélèvement de l'eau d'irrigation se fait par un pompage dans un canal à proximité de l'exploitation. Une pompe de marque ROVATTI (type : S3K80 -90/2<sup>E</sup>) permet le prélèvement.

Débit = 100 m<sup>3</sup>/h

Une mesure au reflux de la pompe nous permet de connaître la pression.

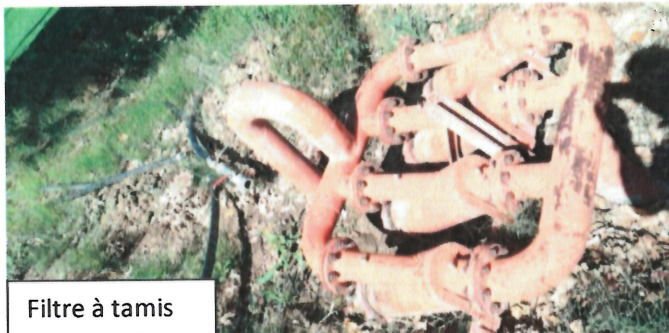
Filtre à tamis

Quatre filtres à tamis sont installés après la pompe. Il n'y a pas de régulateur de pression, ni d'appareil d'injection.

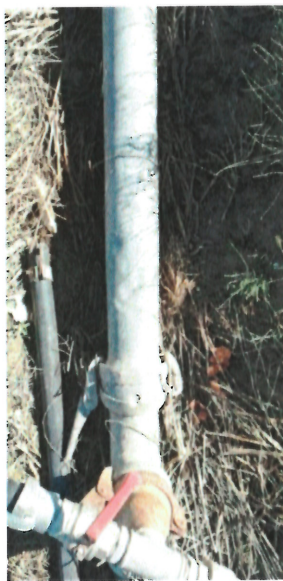
Canalisation en acier

Une canalisation principale en acier de diamètre 150 mm apporte l'eau jusqu'à l'entrée de la parcelle (290 m de long). la fin de la canalisation (au bout de la parcelle) est à 380 m de la pompe.

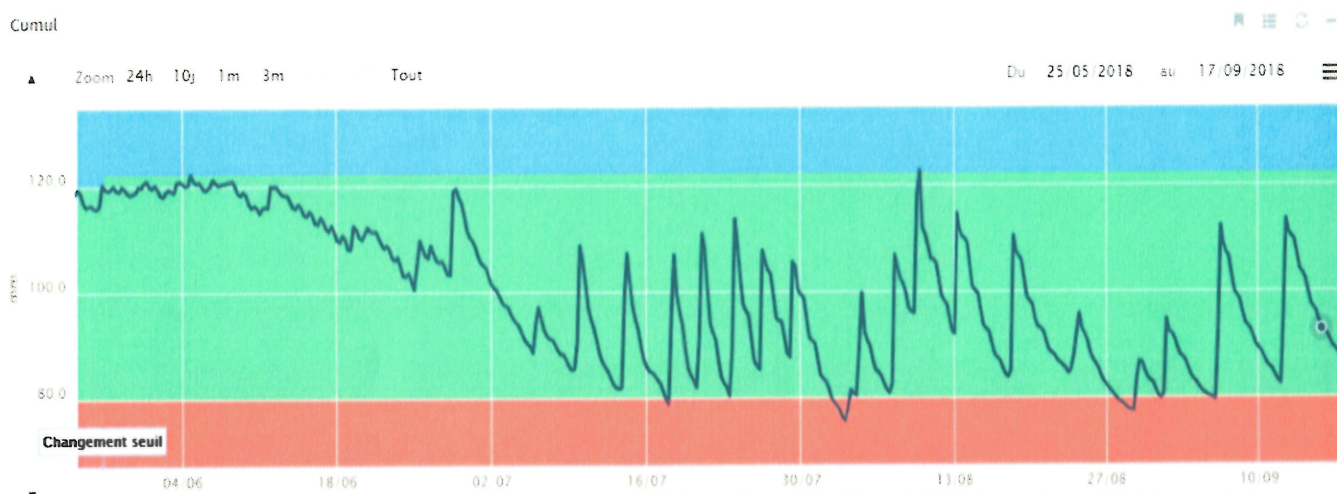
Figure 20: cumul des humidités sur toute la campagne d'irrigation

La pratique de l'irrigation durant la campagne a été optimisée grâce aux données de la sonde. En effet, la majorité des déclenchements ont été réalisés au moment où l'humidité du sol était proche de la zone de contrainte hydrique durant la période estivale. Ce pilotage a permis de limiter le stress hydrique de la culture en maintenant une humidité moyenne dans les trois horizons de sol mesurés.

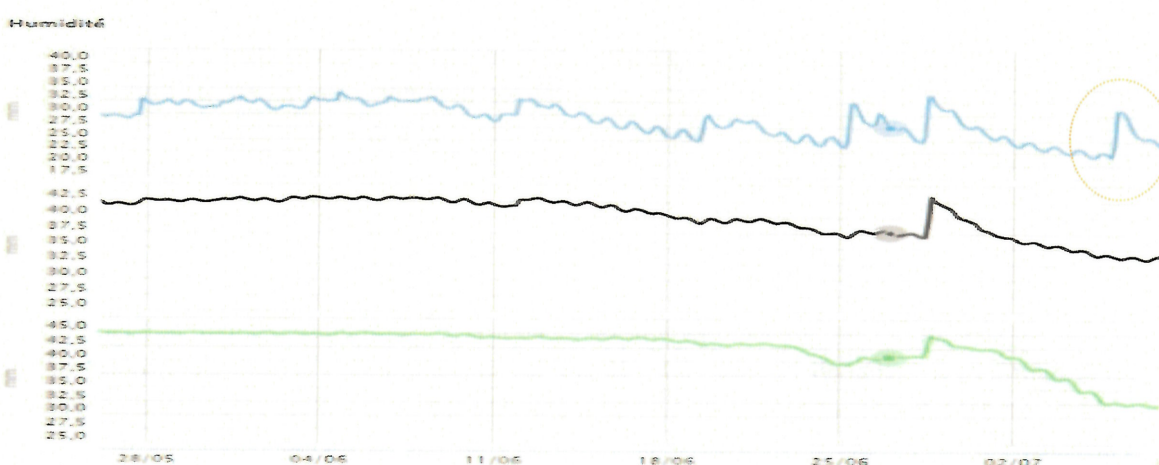
Figure 21 : courbes des humidités par capteur

Suite à une période de saturation des sols en eau qui a duré du 26 mai au 28 juin 2018, on observe une baisse progressive des humidités des sols du 28 juin au 5 juillet. Dans un premier temps, cette baisse est particulièrement marquée sur les deux premiers horizons du sol, puis sur l'horizon 20-30 cm avec des marches de consommation présentés à partir du 1<sup>er</sup> juillet (signe du prélèvement en eau des carottes plus en profondeur).

A cette période de l'année, l'exploitant a réalisé une première irrigation (le 5 juillet). Cet apport a permis de recharger uniquement l'horizon de surface comme nous pouvons le voir sur la figure 21 ci-dessus. En effet aucun pic d'humidité n'est présent à 15 ou 25 cm.

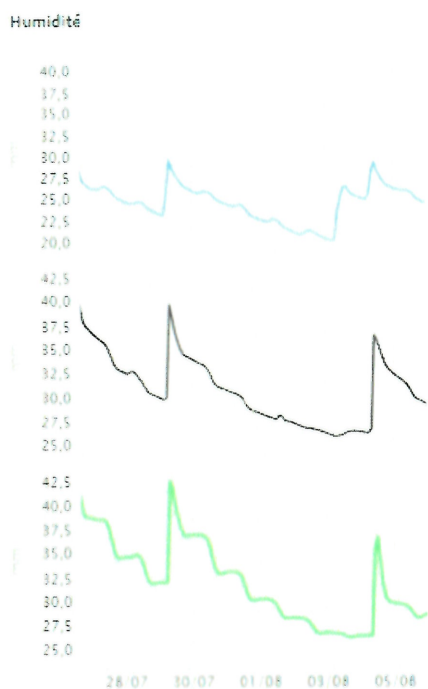
Figure 23 : humidité par capteur (28/07 au 05/08)

A ce moment de la campagne, la culture prélève l'eau essentiellement à 15 et 25 cm. Par la suite, l'irrigant n'a pas fait d'apport entre le 29 juillet et le 3 août. Sur l'image ci-contre, on observe que la courbe des humidités à 25 cm commence à présenter des marches de consommation plus faibles, jusqu'à une courbe horizontale aux alentours du 3 août. Cela est le marqueur d'une consommation plus faible de la culture et potentiellement d'un stress hydrique par un manque d'humidité sur cet horizon.

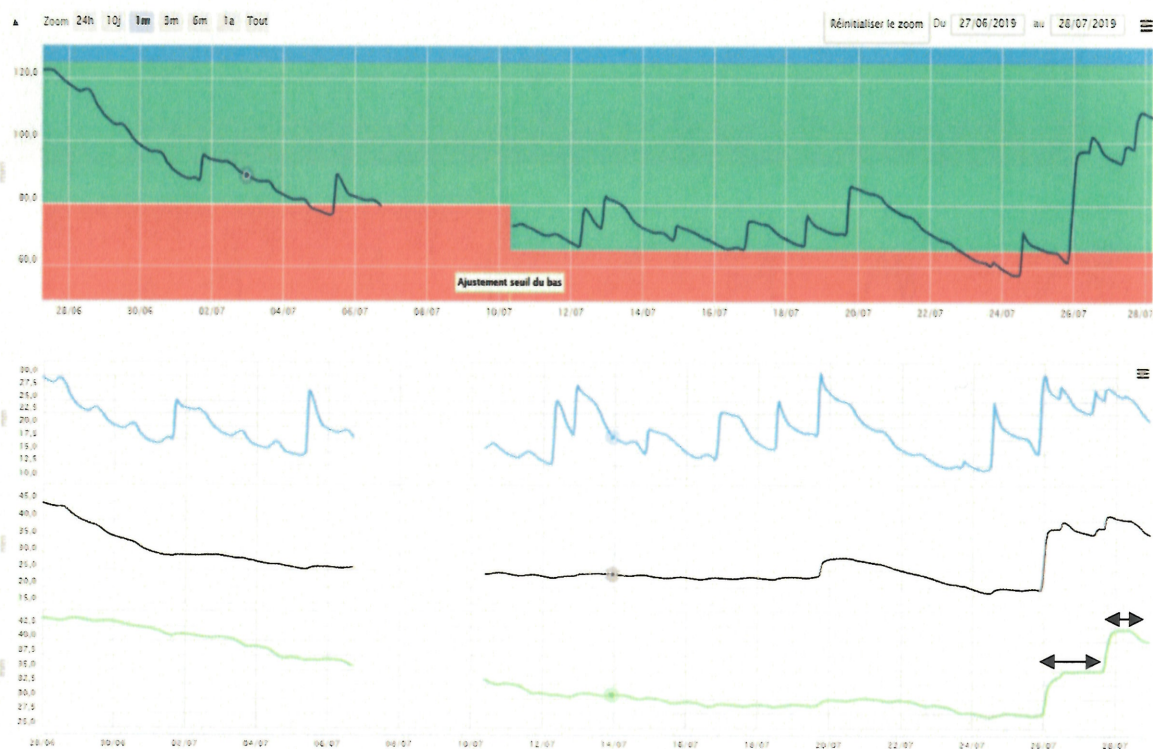
Figure 30 : Humidité cumulée du 28/06 au 28/07 (en haut), humidité par horizon (en bas).

A partir du 28/06, les humidités chutent à 5 et 15 cm de manière importante, plus progressivement à 25 cm. Les irrigations sont plus écartées. La stratégie de l'exploitant été de forcer les carottes à descendre en profondeur en limitant l'humidité plus en surface.

Le 01/07, une observation de sol confirme une humidité encore confortable à 15 et 25 cm avec des valeurs respectives de 30 et 40 mm. En surface, le sol est bien plus séchant avec une valeur d'humidité à 16 mm. On remarque que les irrigations de début juillet permettent de réalimenter en eau les deux premiers horizons (stabilisation de l'humidité à 15 cm) mais ne parviennent pas à 25 cm avec une humidité qui diminue continuellement.

Au 10/07, suite à une perte de données, une observation de sol est réalisée. On remarque que l'humidité est moyenne à 5 et 15 cm tandis qu'elle est encore confortable à 25 cm. Le seuil de

Du 10/07 au 20/07 les apports recharge principalement le premier horizon de sol 0-10 cm, les humidités se stabilisent en profondeur voir diminuent à 25 cm. Malgré un apport plus conséquent le 19/07 (25 mm), les humidités baissent à 25 cm pour atteindre 27 mm le 25/07. Le conseil apporté est alors de réalisé des apports plus longs afin de recharger l'horizon 15 et 25 cm. Cela est fait le 26/07 avec des irrigations successives (41 mm + 31 mm) qui permettent de ré humecter le sol à 15 et 25 cm de manière importante : 42 mm le 28/07 à 25 cm. Le fait d'obtenir des plateaux d'humidité à 25 cm est la preuve que l'eau est retenue dans le sol et qu'il n'y a pas de percolation plus en profondeur (voir image ci-dessous ↔).

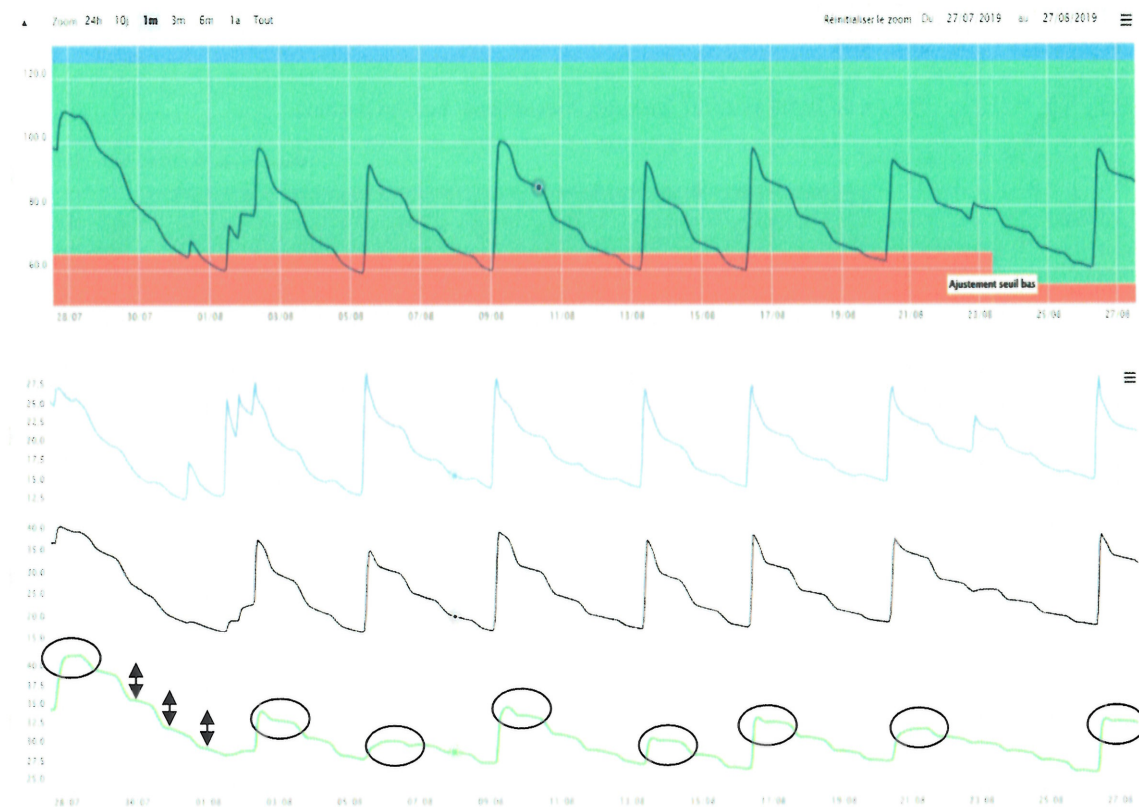
Figure 31 : Humidité cumulée du 28/07 au 28/08 (en haut), humidité par horizon (en bas).

A partir du 28/07, les consommations en eau de la culture deviennent plus élevées. Les prélèvements sont particulièrement bien marqués à 25 cm (marche d'escalier ↕). Les irrigations sont espacées de 3 à 4 jours en moyenne, cela dans le but d'avoir un sol qui s'assèchent pour éviter l'asphyxie racinaire. De plus l'humidité est tout de même maintenue dans une zone de confort pour la plante (bon développement de la culture). Les apports sont bien optimisés et la zone rouge de contrainte hydrique est évitée. De plus on remarque que sur les humidités à 25 cm, suite aux irrigations, il n'y a pas de « pic d'humidité » comme observés à 5 cm. On retrouve des plateaux qui sont la preuve qu'il n'y a pas de perte d'eau et d'éléments fertilisants en profondeur.

Une vérification de l'humidité du sol à la tarière confirme un sol dans un grand confort hydrique. Les doses d'irrigation pourraient être encore diminuées.

Le 23/08, suite à une observation de l'humidité, le seuil de contrainte hydrique est ajusté pour la deuxième fois à la baisse: 65 mm à 55 mm. L'ajustement est justifié car les consommations sont toujours présentes en profondeur le 25/08 (voir image ci-dessous). L'irrigation est optimisée car l'apport suivant est réalisé le 26/08 avant d'arriver à la zone rouge.

○ Plateau d'humidité = faible infiltration de l'eau en dessous de l'horizon 20-30 cm.

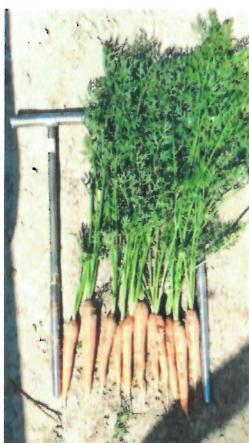
Carottes au 29/02/2019 (15 à 20 cm)

A partir du 28/08, aucune irrigation n'a été déclenchée. Grace aux pluies du 31/08, 10/09 et du 21/09 les humidités sont restées dans la zone de confort hydrique.
