Commune de Cuers

MISE EN PLACE D'UN DIAGNOSTIC PERMANENT

Rapport d'études

Février 2020

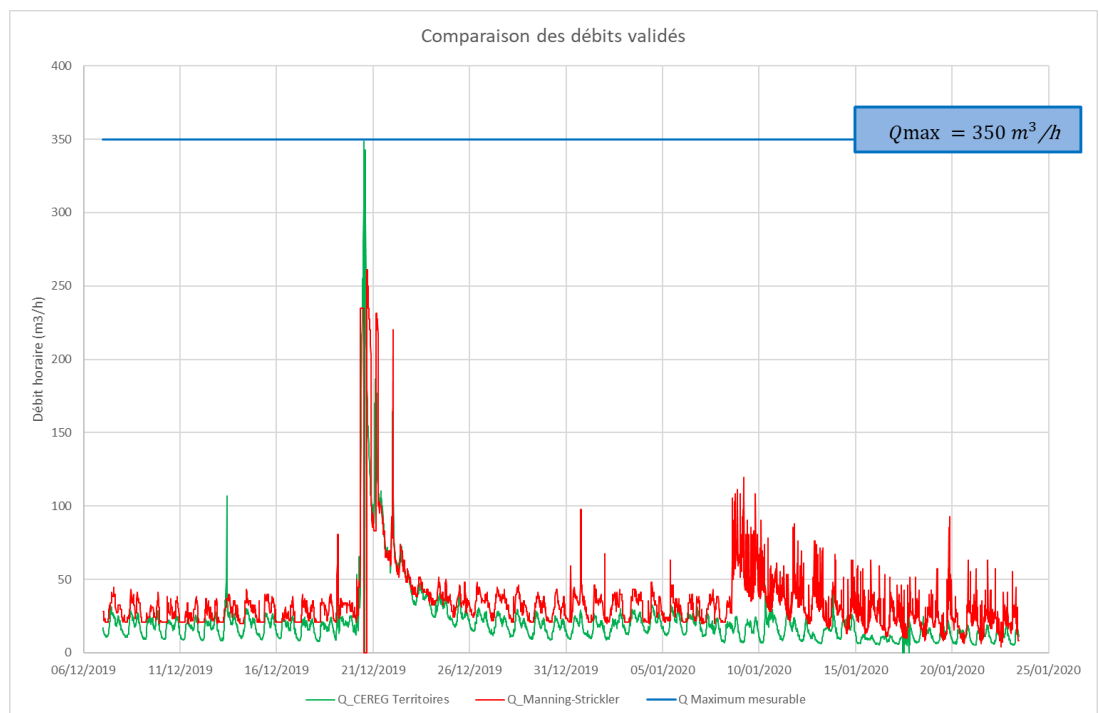
Figure 2 : Comparaison des débits CEREG – Autosurveillance sur le PCR « Aval Centre-Ville Nord »

- Les hauteurs d'eau de la sonde US converties en débit par la relation hydraulique théorique Manning-Strickler (courbe rouge),
- Le débit mesuré par la chaîne de mesures positionnée par Cereg (courbe verte).

- Un bon phasage de la réponse du réseau entre les deux chaînes de mesures, notamment en période pluvieuse. **Il en résulte donc une absence de problématiques d'horodatage des données,**
- Une différence importante d'amplitude des profils journaliers et donc des volumes journaliers,
- Une surestimation des débits issus des données de l'autosurveillance. **Cet élément confirme donc bien la nécessité de créer la loi hydraulique.**

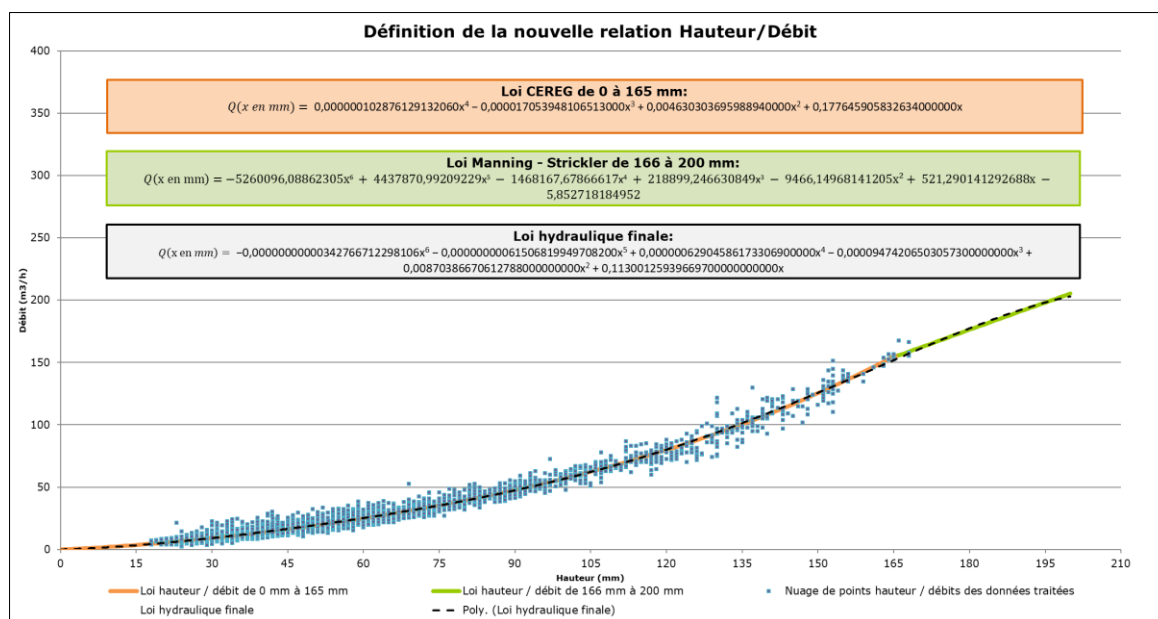
Figure 5 : Définition de la relation « Hauteur/Débit » du PCR « Aval Centre-Ville Sud »

- Elimination des données hors gammes, à savoir :
 - Suppression des valeurs mesurées au niveau du seuil et dépassant 400 mm (hauteur maximale de déversement du seuil),
 - Suppression des valeurs mesurées par la sonde radar supérieure à 200 mm (hauteur maximale de la cunette au droit de l'appareillage),
- Validation du bon horodatage des données enregistrées par l'équipement de Cereg et l'autosurveillance,
- Mise en correspondance des données de hauteurs mesurées par la sonde radar avec les mesures de débit mesurées par l'équipement de Cereg,
- **Traitement des données de débit aberrantes** pour chaque gamme de hauteur d'eau par l'intermédiaire d'une moyenne réduite,
- Etablissement de la nouvelle relation hydraulique :
 - Equation **polynomiale du quatrième degré** de 0 à 165 mm,
 - Loi de **Manning-Strickler** (diamètre 300 mm) de 166 à 200 mm.

- **Loi hydraulique finale :**

$$Q = -0,000000000000342766712298106x^6 - 0,000000000061506819949708200x^5 + 0,00000062904586173306900000x^4 - 0,00009474206503057300000000x^3 + 0,00870386670612788000000000x^2 + 0,11300125939669700000000000x$$
