# INVENTAIRE FAUNE, FLORE, HABITATS NATURELS PREALABLE AUX TRAVAUX DE RESTAURATION GEOMORPHOLOGIQUE DU NANTAY A AMBRONAY (01) ETUDE HYDROBIOLOGIQUE

Décembre  
2017

Rapport de synthèse

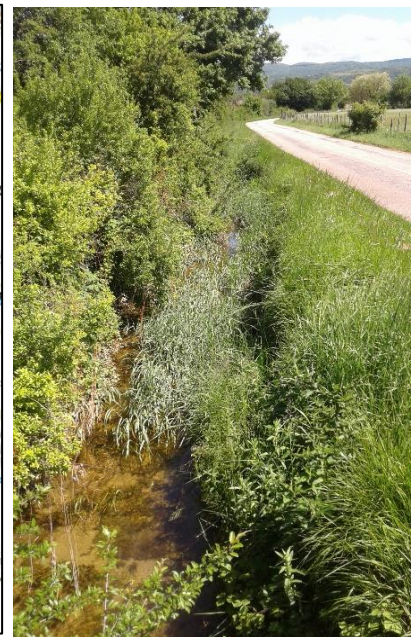
- Une section située le long de la D7 à mi-chemin entre Championnière et Coutelieu pour la réalisation de l'IBGN (voir localisation et photo ci-après).

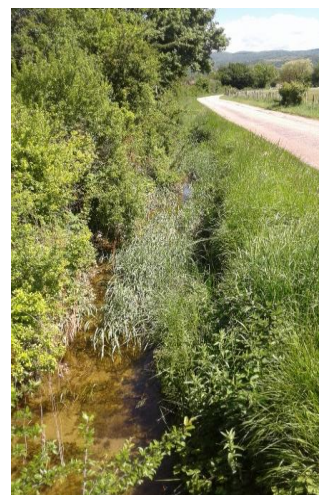
Photographie de la station de prélèvement

Les supports minéraux et végétaux prélevés sont assez biogènes et les faciès d'écoulement sont variés malgré la rectification du tracé du lit. Globalement, La capacité d'accueil est bonne sur la station.

Cependant, un colmatage bactérien important a été observé. Cela entraîne une uniformisation globale des habitats présents et peut être la conséquence d'une pollution de l'eau.

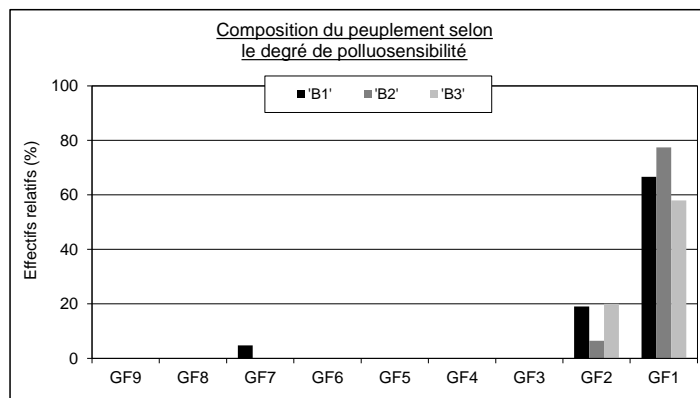
La composition du peuplement en terme d'effectif et de richesse est anormalement pauvre au vue de la capacité d'accueil de la station.

Aucun insecte échantillonné de manière significative n'appartient aux ordres EPT (Ephéméroptères, Plécoptères et Trichoptères) qui regroupent les taxons sensibles et préférentiellement utilisés comme bio-indicateurs de la qualité de l'eau.

En leur absence, les mollusques font office de taxons indicateurs du peuplement étudié. Ceux-ci sont considérés comme tolérants aux variations physicochimiques du milieu.

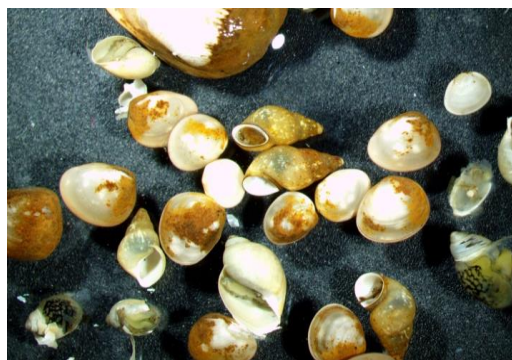
Photographie de Mollusques

Groupe faunistique indicateur du prélèvement  
 (© SAS Borelys, 2017)

En leur absence, les mollusques font office de taxons indicateurs, bien que tolérants aux variations physico-chimiques du milieu. Le cortège faunistique du Nantay peut également être décrit à travers deux indices structuraux que sont l'indice de diversité de Shannon (2,14) et l'indice d'équitabilité de Pielou (0,58).
