## ETUDE HYDRAULIQUE ET GEOMORPHOLOGIQUE

## BASSIN VERSANT DE L'UGINE

***RAPPORT TECHNIQUE :  
PHASE 1 – ANALYSE DES DONNÉES ET DIAGNOSTIC DU  
TERRITOIRE, PARTIE FRANCHISSEMENT PISCICOLE***

***BRON, LE 30.03.2017  
VERSION 4***

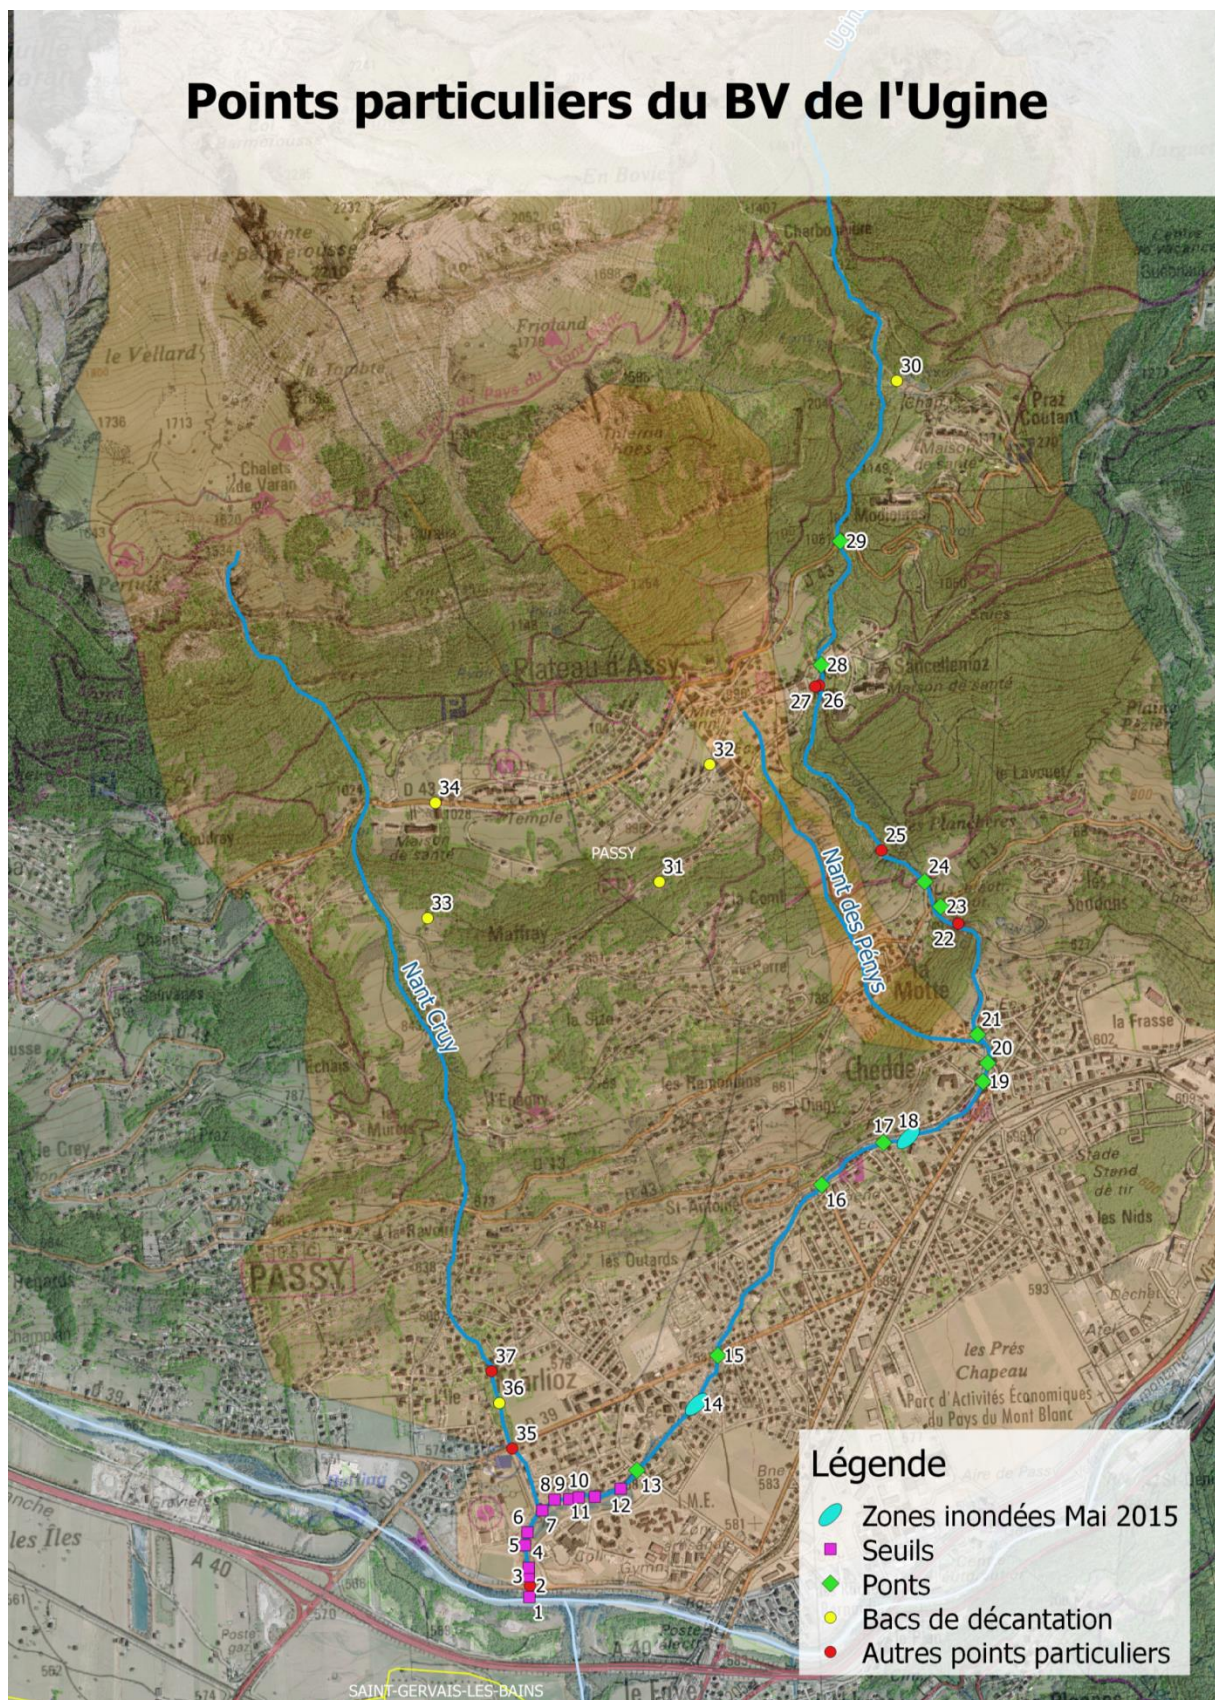
Sur l'Ugine aval, la liste des seuils a expertisé a été préalablement identifiée par le SM3A. il s'agit des points particuliers 1 à 22 sur la carte suivante (annexe 4 du CCTP).

Lors du terrain, certains de ces obstacles n'ont pas été renseignés en termes de classe ICE. Il s'agit des points particuliers 14 et 18 de la carte précédente correspondant à des zones d'inondations historiques (mai 2015). Lors du terrain il a été constaté que ces zones ne présentaient aucunes caractéristiques particulières par rapport à la franchissabilité piscicole (altération des berges mais pas du chenal).

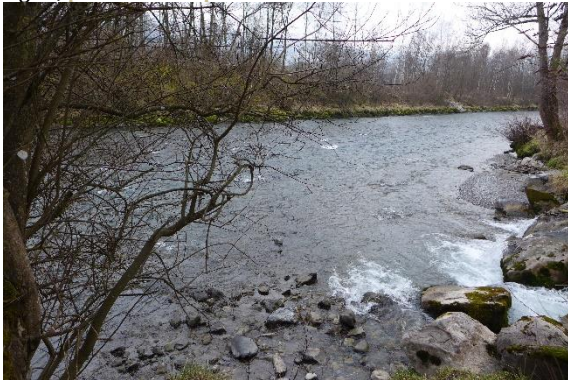
Confluence Ugine-Arve

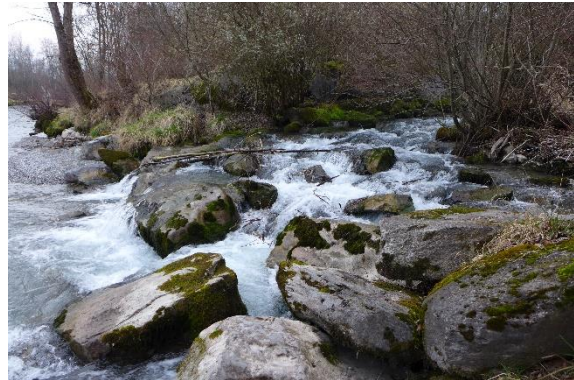
Bas du seuil de la confluence avec l'Arve

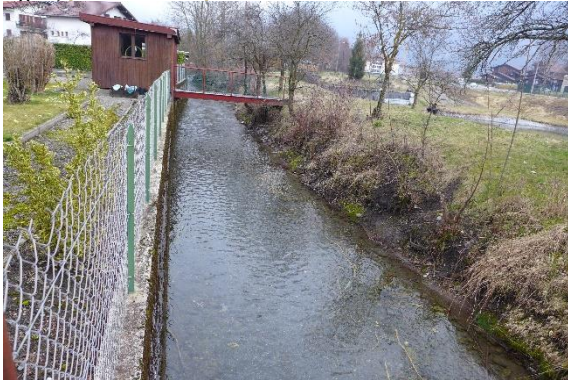
Profil de l'Ugine le long de la pisciculture

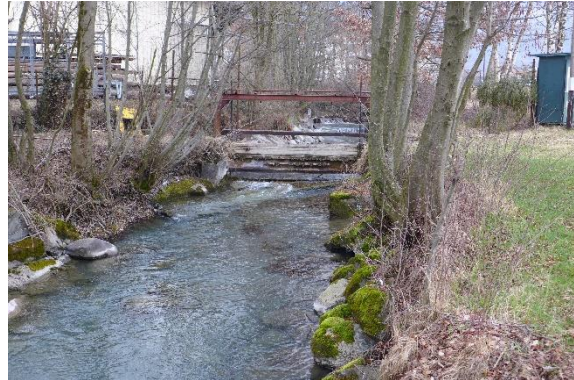
La prise d'eau principale est également un point difficile puisque sa hauteur est trop importante pour permettre un franchissement par les truites (environ 50 cm).

Aménagement de la pisciculture

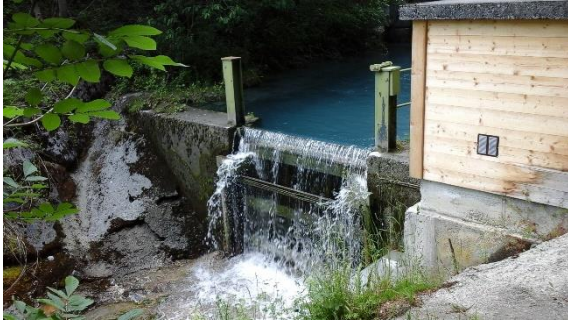
L'ultime obstacle de l'Ugine reste la microcentrale qui est infranchissable (montaison comme dévalaison). En amont la rivière présente un profil torrentueux accentué, et la présence de poissons (et d'enjeux associés) diminue fortement.

Microcentrale vue aval

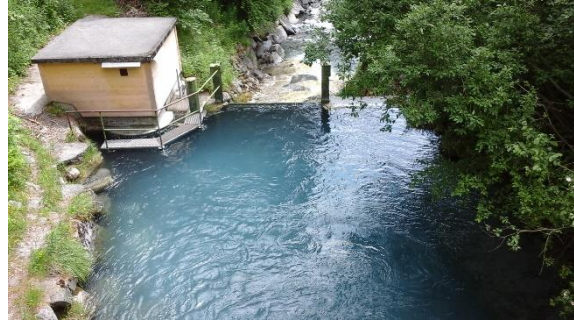
Microcentrale vue amont

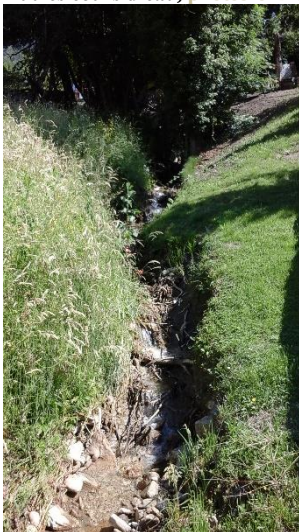
Secteur en forte pente

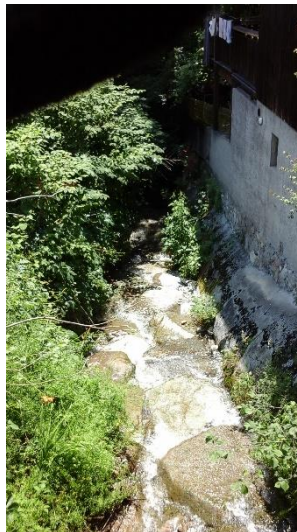
Enrochements

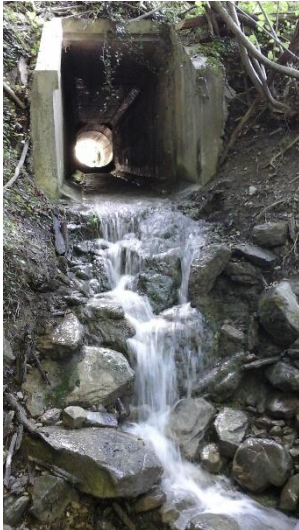
Passage busé puis chute

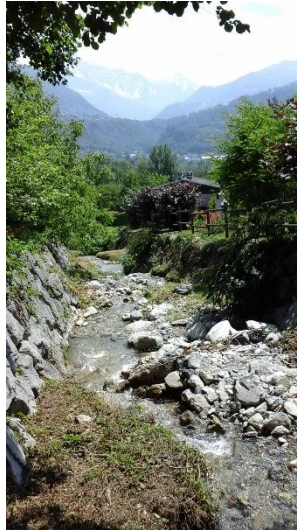
Berges consolidées

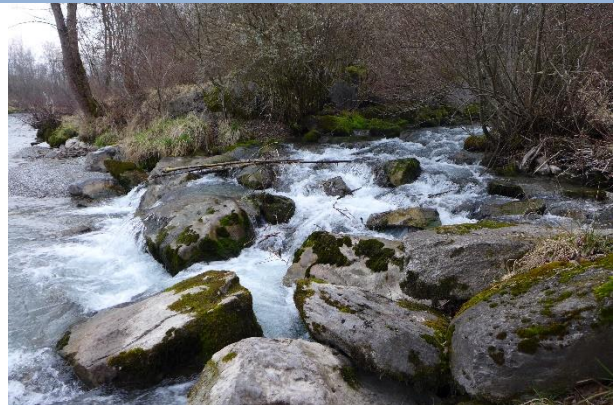
Note ROE : 3

**Classe ICE : 0,33**

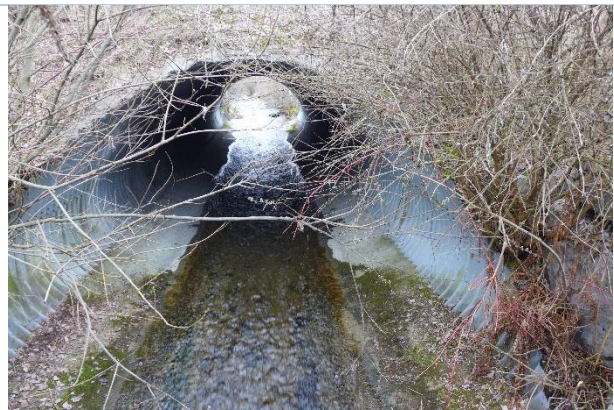
- L'obstacle 2 – ouvrage busé sous route, proche de la confluence (ROE 3, ICE 0 : dégradation de la note). En l'état actuel, le passage présente une longueur importante (> 10 m), un faible tirant d'eau (< 10cm) et une vitesse importante constituant des conditions très défavorables pour le franchissement piscicole.

Obstacle 2 : Ouvrage busé sous route  
Longueur importante avec faible tirant d'eau et forte vitesse

Note ROE : 3

**Classe ICE : 0**

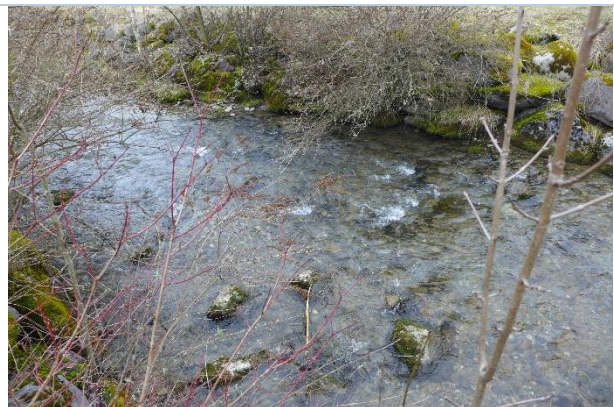
Obstacle 3 : Seuil en enrochement  
Petit seuil

Note ROE : 1

**Classe ICE : 1**

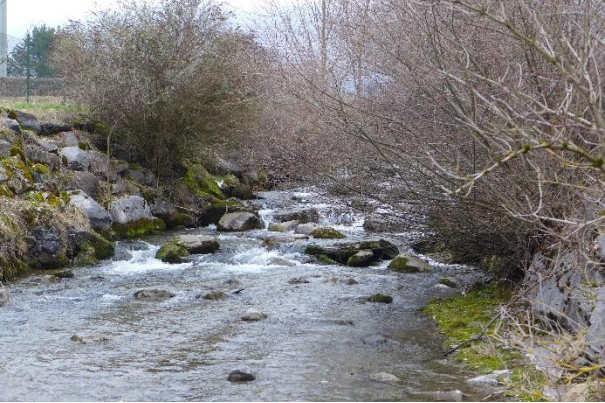
- L'obstacle 5 - successions de seuils en enrochement (ROE 5, ICE 0,33 : amélioration de la note). L'obstacle est assez conséquent mais présente plusieurs marches distinctes et des abris permettant le repos des poissons dans la montée. Dans certaines conditions hydrauliques une partie de la population de Truites communes peut le franchir.

| <p>Obstacle 5 : Seuil en enrochement</p> <p>Long seuil, faible tirant d'eau, marches importantes.</p> <p>Note ROE : 5</p> <p><b>Classe ICE : 0,33</b></p> | |

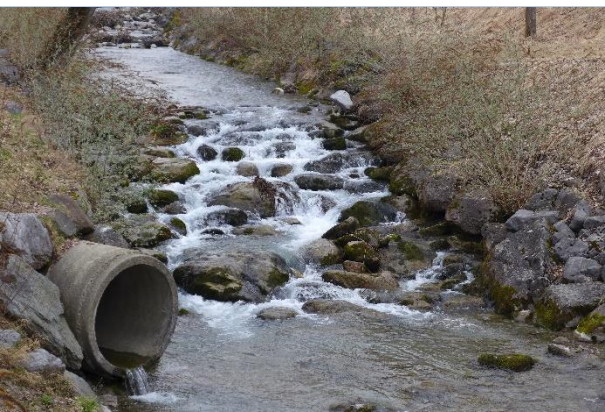
| <p>Obstacle 6 : Seuil en enrochement</p> <p>Hauteur importante (marches), mais passage latéral en rive droite</p> <p>Note ROE : 5</p> <p><b>Classe ICE : 0,33</b></p> | |

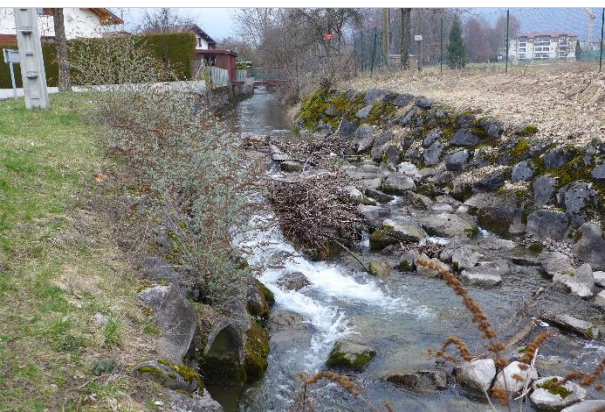
| <p>Obstacle 7 : Seuils en enrochement</p> <p>Succession de seuils, étroits, vitesse forte mais passage en rive gauche.</p> <p>Nombreux embâcles</p> <p>Note ROE : 4</p> <p><b>Classe ICE : 0,66</b></p> | |

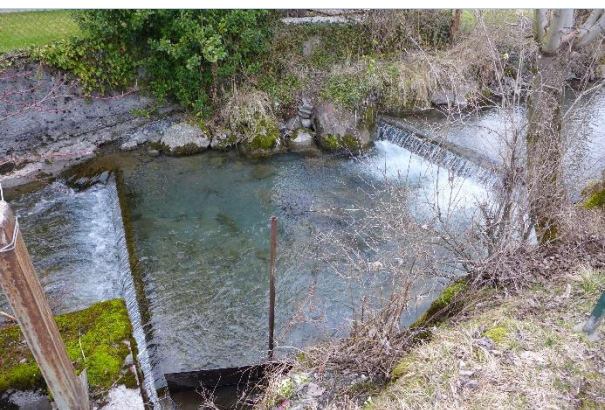
| <p>Obstacle 8 : Seuils de la pisciculture</p> <p>Succession de seuils artificiels.</p> <p>Note ROE : 2</p> <p><b>Classe ICE : 0,66</b></p> | |

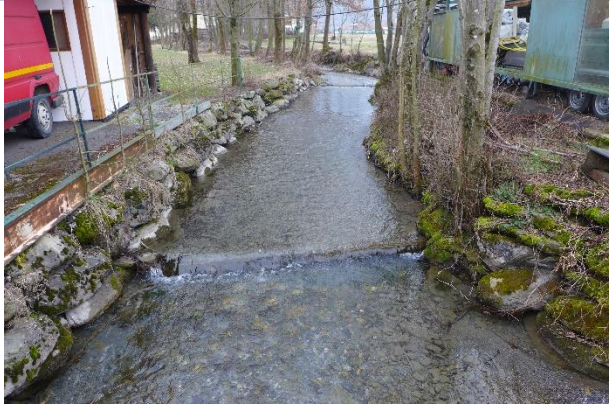
| <p>Obstacle 9 : Seuil de la pisciculture<br/>Petit seuil de faible hauteur.</p> <p>Note ROE : 1<br/><b>Classe ICE : 1</b></p> | |

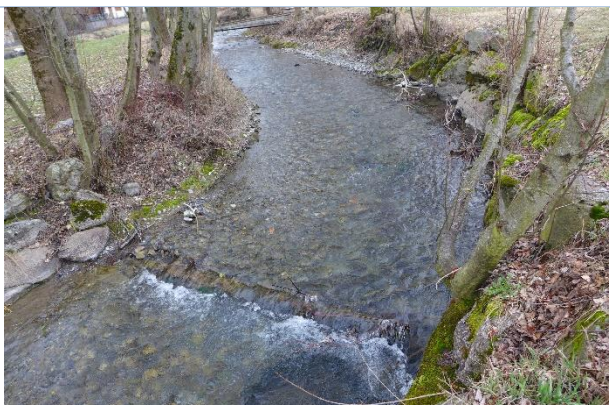
| <p>Obstacle 10 : Seuil de la pisciculture<br/>Petit seuil de faible hauteur.</p> <p>Note ROE : 1<br/><b>Classe ICE : 1</b></p> | |

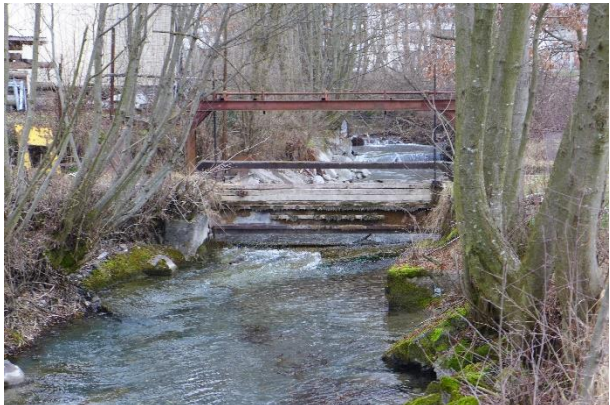
- L'obstacle 11 – ouvrage de la pisciculture (ROE 5, ICE variable). Cet obstacle est constitué par une vanne levante. Les conditions de franchissement piscicole dépendent de la configuration (vanne levée ou vanne baissée).

| <p>Obstacle 11 : Seuil de la pisciculture<br/>Barrage à vanne levante.</p> <p>Note ROE : 5<br/><b>Classe ICE : variable</b></p> <p>Le jour de l'expertise, la vanne était relevée (ICE = 1), mais en position baissée il est probable que la franchissabilité piscicole soit compromise (ICE = 0).</p> <p>L'escamotage de la vanne est pour l'instant réalisé d'octobre à mars.</p> | |

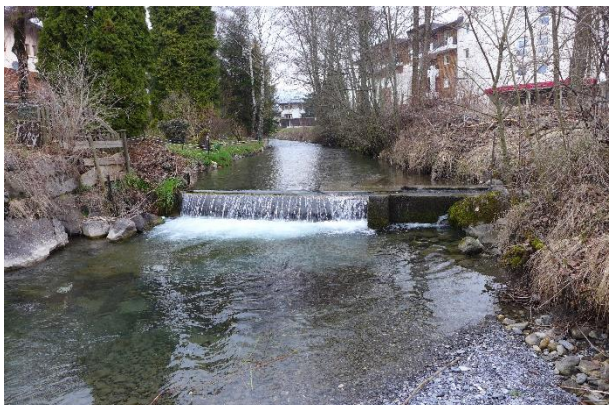
- L'obstacle 12 – prise d'eau principale de la pisciculture (ROE 3, ICE 0 : dégradation de la note). La prise d'eau est constituée par un seuil vertical en béton. Malgré la présence d'un bassin d'appel et d'une fosse de réception favorable au franchissement par saut, la hauteur de la chute d'eau (environ 50 cm) reste trop défavorable pour le franchissement piscicole.

| <p>Obstacle 12 : Seuil de la pisciculture<br/>Prise d'eau principale avec surverse.<br/>Hauteur importante.</p> <p>Note ROE : 3<br/><b>Classe ICE : 0</b></p> | |

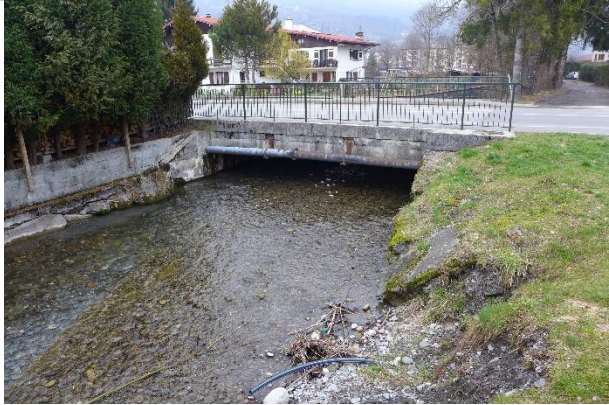
| <p>Platières</p> <p>Ouvrage routier avec faible tirant d'eau.<br/>passages latéraux des deux côtés.</p> <p>Note ROE : /</p> <p><b>Classe ICE : 1</b></p> | |

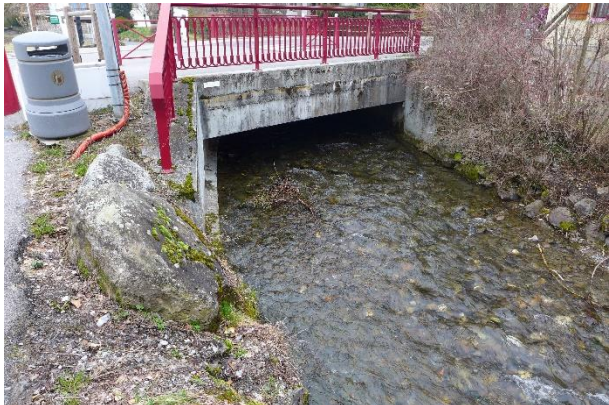
| <p>Obstacle 15 : pont Marlioz D39</p> <p>Ouvrage routier avec léger rétrécissement<br/>du cours d'eau.</p> <p>Note ROE : /</p> <p><b>Classe ICE : 1</b></p> | |

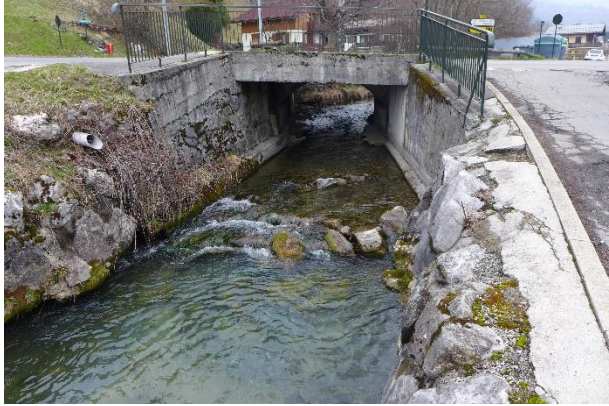
| <p>Obstacle 16 : pont D43</p> <p>Ouvrage routier avec bon tirant d'eau et<br/>plusieurs abris.</p> <p>Note ROE : /</p> <p><b>Classe ICE : 1</b></p> | |

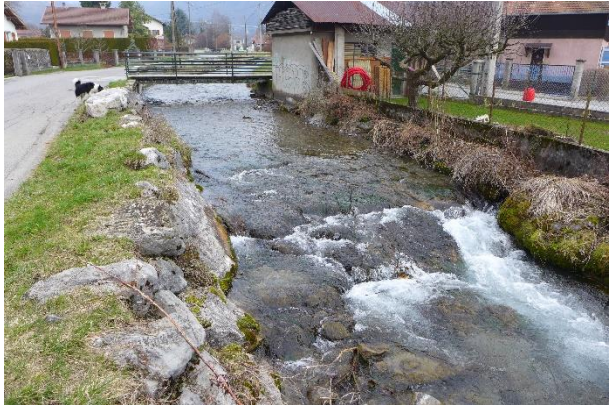
| <p>Obstacle 17 : passerelle</p> <p>Passerelle avec succession de petits seuils<br/>en enrochement à l'aval.</p> <p>Note ROE : 2</p> <p><b>Classe ICE : 1</b></p> | |

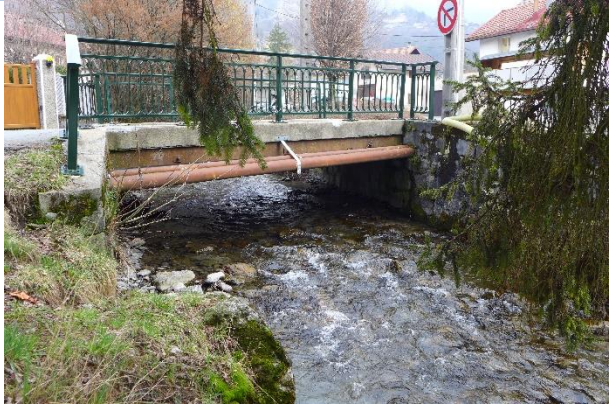
| <p>Obstacle 19 : pont Freille</p> | |

| <p>Ouvrage routier</p> <p>Note ROE : /</p> <p><b>Classe ICE : 1</b></p> | |

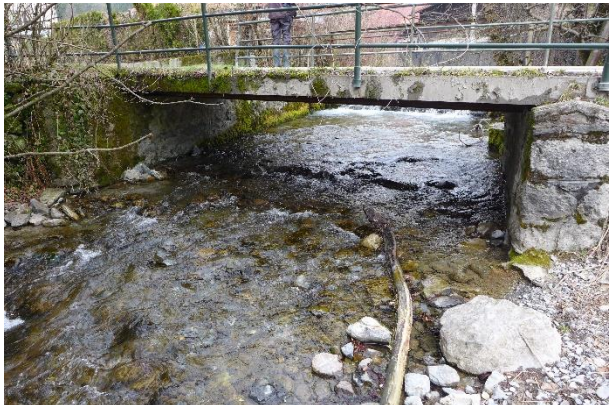
| <p>Obstacle 20 : pont chemin de la Charretière</p> <p>Ouvrage routier</p> <p>Note ROE : 2</p> <p><b>Classe ICE : 1</b></p> | |

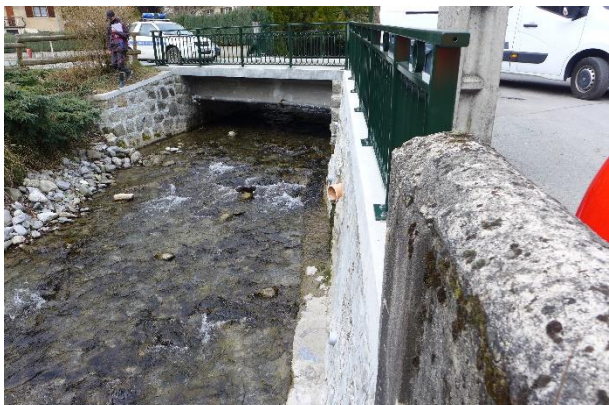
| <p>Obstacle 21 : pont routier</p> <p>Ouvrage routier</p> <p>Note ROE : /</p> <p><b>Classe ICE : 1</b></p> | |

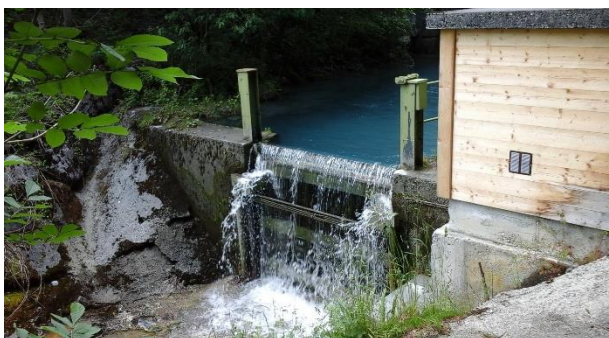
| <p>Obstacle 22 : Microcentrale (secteur de Chedde)</p> <p>Microcentrale avec vanne levante de grande hauteur.</p> <p>Note ROE : 5</p> <p><b>Classe ICE : 0</b></p> | |
