## ETUDE HYDRAULIQUE ET GEOMORPHOLOGIQUE

## BASSIN VERSANT DE L'UGINE

### ***RAPPORT TECHNIQUE : PHASE 1 – ANALYSE DES DONNÉES ET DIAGNOSTIC DU TERRITOIRE***

***SION ET MARSEILLE, LE 10.03.2017  
VERSION 2 DU 27.04.2017***

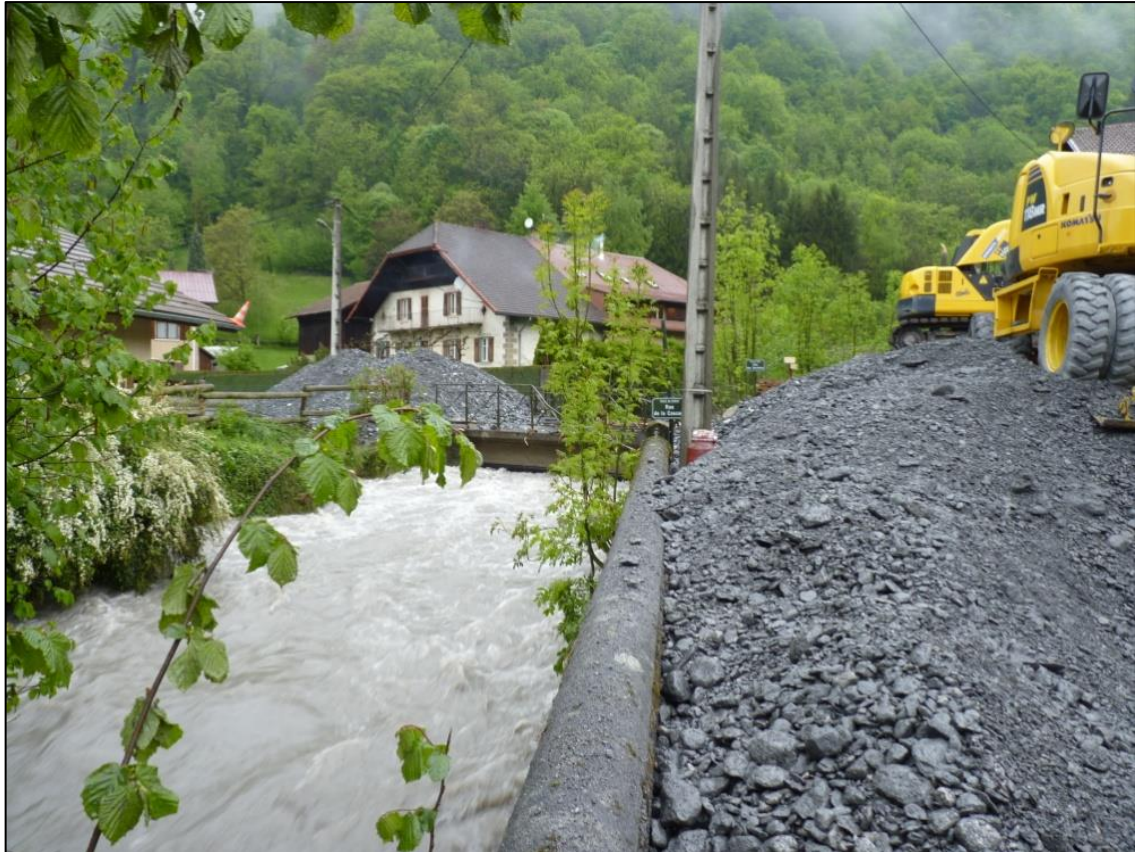
*Figure 3 : L'Ugine en crue au niveau du pont de la rue des Touvières, vue vers l'amont – SM3A lundi 4 mai 2015*

La figure précédente (figure 3) illustre l'importance du transport sédimentaire lors de l'évènement. Des tractopelles déblayent le premier secteur amont de débordement de l'Ugine au niveau du pont situé à l'intersection de la rue des Touvières et de la rue de la Cascade. Environ 2000 m<sup>3</sup> de matériaux ont été curé du lit du torrent. Les travaux de déblaiement, de prélèvement de matériaux et de retrait d'embâcles ont duré jusqu'au Mercredi 6 Mai.

Le pont de la rue des Touvières s'est mis en charge lors de la crue, ce qui a engendré des débordements. Les écoulements se sont propagés en rive gauche au niveau de la rue de la Cascade, inondant le quartier de Chedde (rue de la Gare, Grande Rue Salvador Allende, rue de la Couttetaz). La figure suivante illustre le débordement de l'Ugine dans le quartier de Chedde lors de l'épisode de crue du 3 Mai 2015.

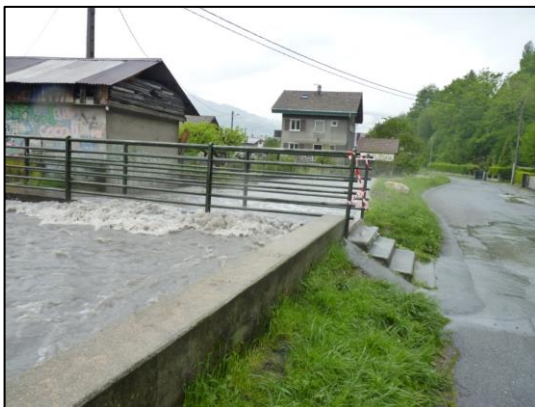
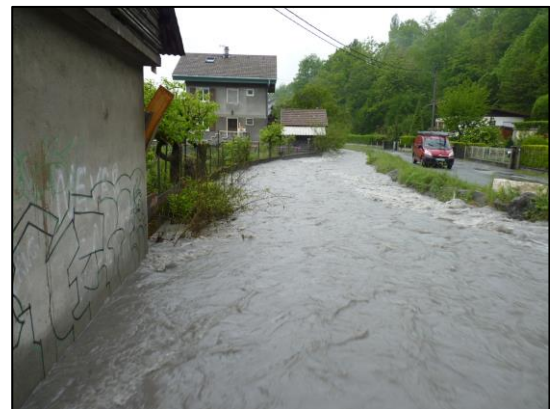
Plus en aval, l'Ugine s'écoule à plein bord et menace de déborder. Les figures 5 et 6, portent sur des tronçons où le lit est légèrement perché par rapport aux habitations établies sur la plaine. Le cours d'eau déborde irrégulièrement en rive droite le long de la Rue de la Freille notamment au niveau de la passerelle qui relie la rue de la Couttetaz à la rue de la Freille (figure 5). Cette photographie montre que l'ouvrage est mis en charge lors de l'épisode de crue de 2015. Il représente un obstacle à l'écoulement, l'Ugine déborde en rive droite.

Figure 5 et 6 : L'Ugine déborde au niveau de la passerelle en rive droite – SM3A, lundi 4 mai 2015 ;  
L'Ugine s'écoule à plein bord dans le secteur de la rue de la Freille – SM3A, lundi 4 mai 2015

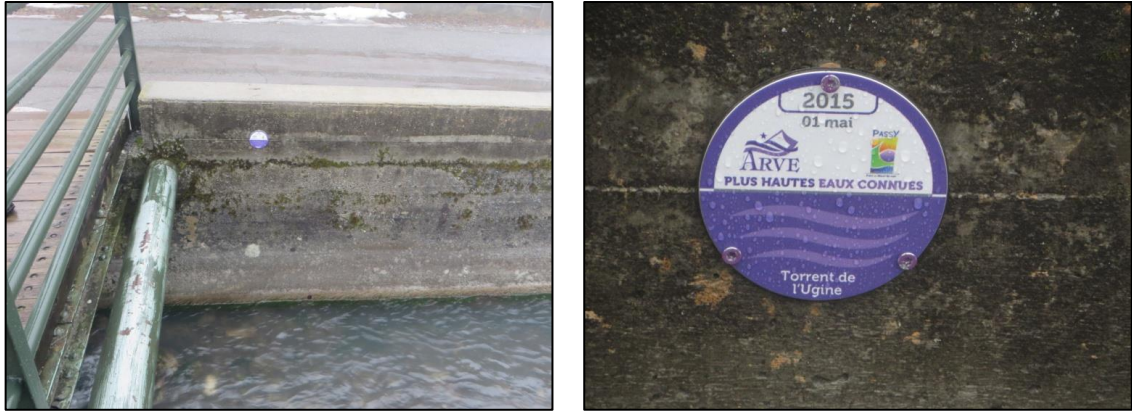
*Figure 7 et 8 : Repère de crue sur l'Ugine au niveau de la passerelle reliant la rue de la Couttetaz à la rue de la Freille – Idealp 2017*

Les figures 7 et 8 montrent un repère de crue situé au niveau de la passerelle piétonne de Chedde. Il matérialise la montée historique du niveau de l'eau lors de l'épisode de crue de Mai 2015. Il permet de rendre compte de l'importance du phénomène. Le niveau d'eau a atteint le tablier de l'ouvrage et l'Ugine est sortie de son lit à droite de l'ouvrage (figure 5). D'autres débordements ont été constatés sur plusieurs secteurs au niveau de Chedde mais aussi de Marlioz plus en aval (cf. cartes de localisation des zones de débordement figure 2).

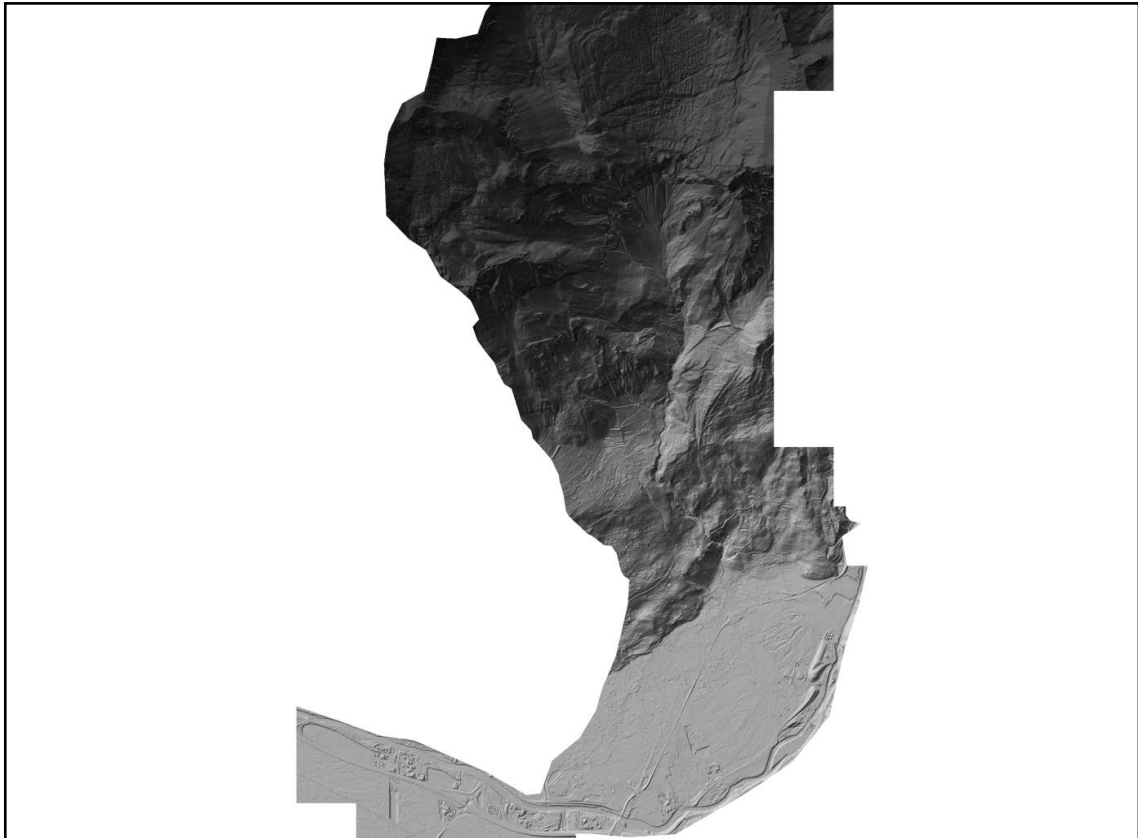
Figure 9 : Aperçu du MNT issu du traitement Lidar du bassin versant de l'Ugine – Idealp 2017

On peut remarquer que le cours de l'Ugine est scindé en quatre secteurs principaux : une première zone de gorge en amont (moitié Nord du MNT) caractérisée par des fortes pentes, un secteur intermédiaire avec une première rupture de pente située sur le Plateau d'Assy (centre du MNT), puis une seconde zone de gorges se terminant par la cascade de Chedde, et enfin le cône de déjection et la plaine de l'Arve aux pentes beaucoup plus faibles (Sud du MNT).
