Commune de Saint-Maurice-d'Ibie		Regard N° 1
		Schéma Directeur d'Assainissement des eaux usées		
		Fiche descriptive de regard

Localisation :	Route de Valos	Commune :	SAINT-MAURICE-D'IBIE
Intervenants :	RT/MG	Date visite :	21/03/2019
		Système d'assainissement :	Le Bourg

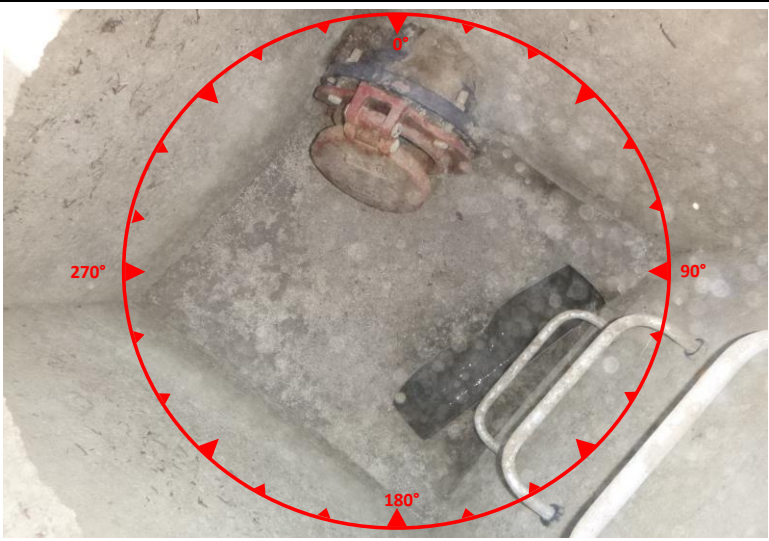
Description de l'ouvrage	
<p>Caractéristiques générales :</p> <p>Type ouvrage : Regard de visite</p> <p>Fermeture regard : Tampon fonte circulaire</p> <p>Matériaux regard : Béton carré</p> <p>Dimensions regard : 800x800</p> <p>Type d'effluent : Eaux pluviales</p> <p>Echelons : 3</p> <p>Domaine : Public (hors voirie)</p> <p>Coordonnées :</p> <p>X : 1817875.75 m</p> <p>Y : 4145558.20 m</p> <p>Z (TN) : 208.34 m NGF</p> <p><small>Coordonnées en Lambert CC45 et altitude rattachée à l'IGN 69</small></p>

Caractéristiques des canalisations							
Numéro	Diamètre (mm)	Nature	Profondeur (m)	Chute d'eau	Nature du branchement	Angle / Nord	Observations
Entrée 1 :	200	PVC	1.36			90	
Entrée 2 :	200	PVC	1.04	X		80	
Exutoire 1 :	200	PVC	1.36			270

Anomalies		
Défaut sur radier :	Défaut sur cheminée :	Défaut sur fermeture :

Travaux et remarques	
Remarques :	Travaux préconisés :
Clapet sur branchement 2, arrivée du DO.
