Commune de Saint-Maurice-d'Ibie		Regard N° 39
		Schéma Directeur d'Assainissement des eaux usées		
		Fiche descriptive de regard

Localisation :	Montée des clapas	Commune :	SAINT-MAURICE-D'IBIE
Intervenants :	RT/MG	Date visite :	21/03/2019
		Système d'assainissement :	Le Bourg

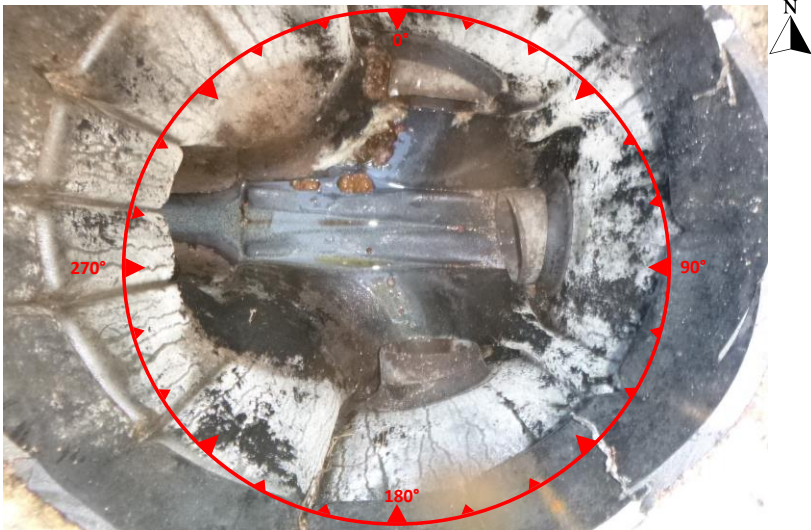
Description de l'ouvrage	
<p>Caractéristiques générales :</p> <p>Type ouvrage : Regard de visite</p> <p>Fermeture regard : Tampon fonte carré</p> <p>Matériaux regard : PEHD circulaire</p> <p>Dimensions regard : Ø400</p> <p>Type d'effluent : Eaux usées</p> <p>Echelons : Aucun</p> <p>Domaine : Privé (habitation)</p> <p>Coordonnées :</p> <p>X : 1818192.77 m</p> <p>Y : 4145423.76 m</p> <p>Z (TN) : 211.95 m NGF</p> <p><small>Coordonnées en Lambert CC45 et altitude rattachée à l'IGN 69</small></p>

Caractéristiques des canalisations							
Numéro	Diamètre (mm)	Nature	Profondeur (m)	Chute d'eau	Nature du branchement	Angle / Nord	Observations
Entrée 1 :	125	PVC	0.58			0	
Entrée 2 :	125	PVC	0.56		Particulier	270	
Entrée 3 :	125	PVC	0.56		Particulier	350	
Exutoire 1 :	125	PVC	0.57			260
