Commune de Saint-Maurice-d'Ibie Schéma Directeur d'Assainissement des eaux usées Fiche descriptive de regard		Regard N° 50

Localisation :	Route de Vallon	Commune :	SAINT-MAURICE-D'IBIE
Intervenants :	RT/MG	Date visite :	21/03/2019
		Système d'assainissement :	Les Salelles

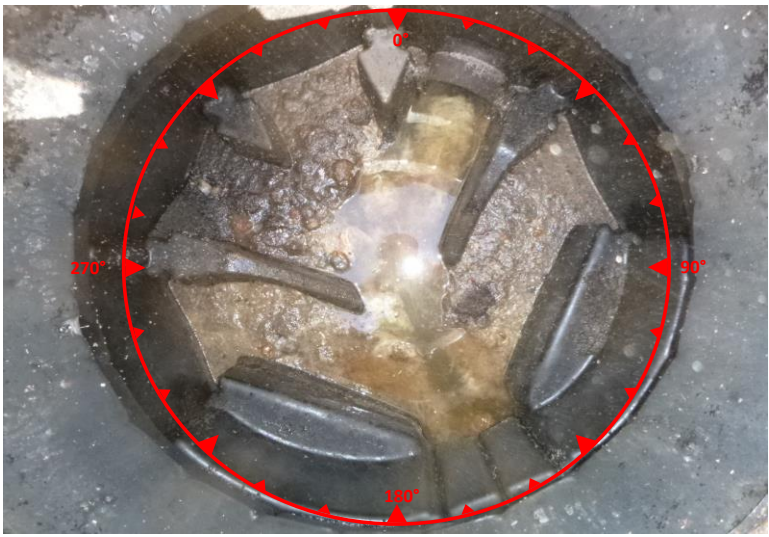
Description de l'ouvrage	
<p>Caractéristiques générales :</p> <p>Type ouvrage : Regard de visite</p> <p>Fermeture regard : Tampon fonte circulaire</p> <p>Matériaux regard : PEHD circulaire</p> <p>Dimensions regard : Ø800</p> <p>Type d'effluent : Eaux usées</p> <p>Echelons : Aucun</p> <p>Domaine : Public (sous voirie)</p> <p>Coordonnées :</p> <p>X : 1816383.96 m</p> <p>Y : 4142414.62 m</p> <p>Z (TN) : 181.14 m NGF</p> <p><small>Coordonnées en Lambert CC45 et altitude rattachée à l'IGN 69</small></p>

Caractéristiques des canalisations							
Numéro	Diamètre (mm)	Nature	Profondeur (m)	Chute d'eau	Nature du branchement	Angle / Nord	Observations
Entrée 1 :	160	PVC	0.95			30	
Exutoire 1 :	160	PVC	0.95			170

Anomalies		
Défaut sur radier :	Défaut sur cheminée :	Défaut sur fermeture :
Stagnation d'effluents

Travaux et remarques	
Remarques :	Travaux préconisés :
Tampon corrodé.	Problématique d'écoulement sur le secteur à étudier
