<b>Commune de Saint-Maurice-d'Ibie</b> <b>Schéma Directeur d'Assainissement des eaux usées</b> <b>Fiche descriptive de regard</b>		<b>Regard</b> <b>N° 64</b>

<b>Localisation :</b>	Rue des couradous	<b>Commune :</b>	SAINT-MAURICE-D'IBIE
<b>Intervenants :</b>	RT/MG	<b>Date visite :</b>	21/03/2019
		<b>Système d'assainissement :</b>	Les Salelles

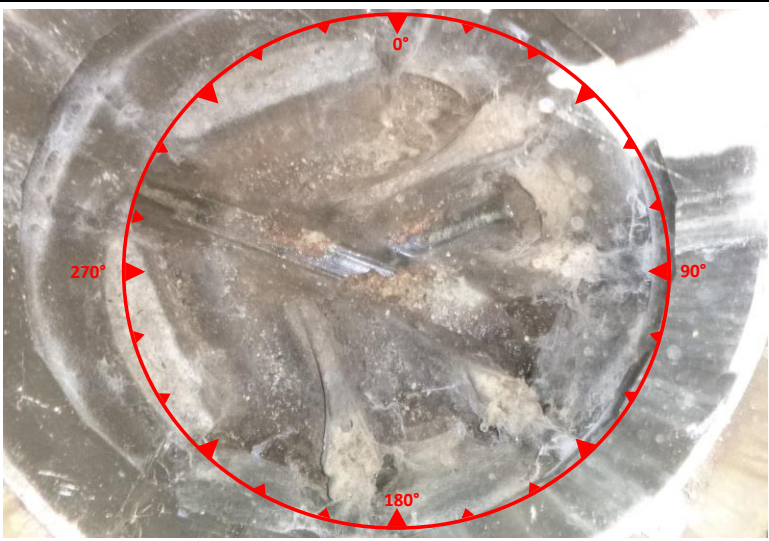
Description de l'ouvrage	
<p><b>Caractéristiques générales :</b></p> <p>Type ouvrage : Regard de visite</p> <p>Fermeture regard : Tampon fonte circulaire</p> <p>Matériaux regard : PEHD circulaire</p> <p>Dimensions regard : Ø800</p> <p>Type d'effluent : Eaux usées</p> <p>Echelons : Aucun</p> <p>Domaine : Public (sous voirie)</p> <p><b>Coordonnées :</b></p> <p>X : 1816520.89 m</p> <p>Y : 4142437.39 m</p> <p>Z (TN) : 185.43 m NGF</p> <p><small>Coordonnées en Lambert CC45 et altitude rattachée à l'IGN 69</small></p>

Caractéristiques des canalisations							
Numéro	Diamètre (mm)	Nature	Profondeur (m)	Chute d'eau	Nature du branchement	Angle / Nord	Observations
Entrée 1 :	160	PVC	0.90			30	
Entrée 2 :	160	PVC	0.90		Particulier	10	
Entrée 3 :	125	PVC	0.88		Particulier	160	
Exutoire 1 :	160	PVC	0.94			260
