<b>Commune de Saint-Maurice-d'Ibie</b> <b>Schéma Directeur d'Assainissement des eaux usées</b> <b>Fiche descriptive de regard</b>		<b>Regard</b> <b>N° 81</b>

<b>Localisation :</b>	Rue des vignes	<b>Commune :</b>	SAINT-MAURICE-D'IBIE
<b>Intervenants :</b>	RT	<b>Date visite :</b>	13/09/2019
		<b>Système d'assainissement :</b>	Les Salelles

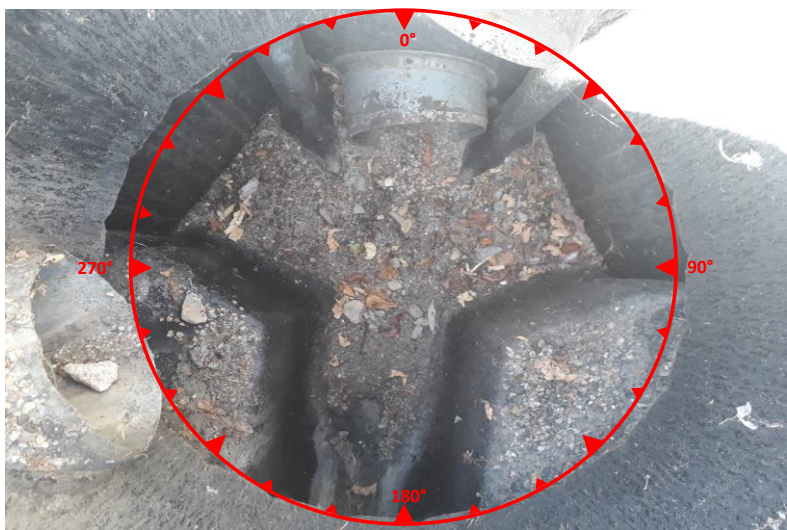
Description de l'ouvrage	
<p><b>Caractéristiques générales :</b></p> <p>Type ouvrage : Regard de visite</p> <p>Fermeture regard : Grille circulaire</p> <p>Matériaux regard : PEHD circulaire</p> <p>Dimensions regard : Ø800</p> <p>Type d'effluent : Eaux pluviales</p> <p>Echelons : Aucun</p> <p>Domaine : Public (sous voirie)</p> <p><b>Coordonnées :</b></p> <p>X : 1816509.05 m</p> <p>Y : 4142523.49 m</p> <p>Z (TN) : 189.51 m NGF</p> <p><small>Coordonnées en Lambert CC45 et altitude rattachée à l'IGN 69</small></p>

Caractéristiques des canalisations							
Numéro	Diamètre (mm)	Nature	Profondeur (m)	Chute d'eau	Nature du branchement	Angle / Nord	Observations
Entrée 1 :	250	PVC	1.14			350	
Entrée 2 :	160	PVC	0.56	X	Particulier	30	
Entrée 3 :	200	PVC	0.33	X	Grille	240	
Exutoire 1 :	250	PVC	1.14			180
