## COMPTE-RENDU MINUTES OF MEETING

### Restauration écomorphologique du Crosne à Pluvet / Pluvault

Réunion de présentation du diagnostic et propositions de scénarios

Date 20/01/2020  
Réf. 4162322  
Pages 1 / 6

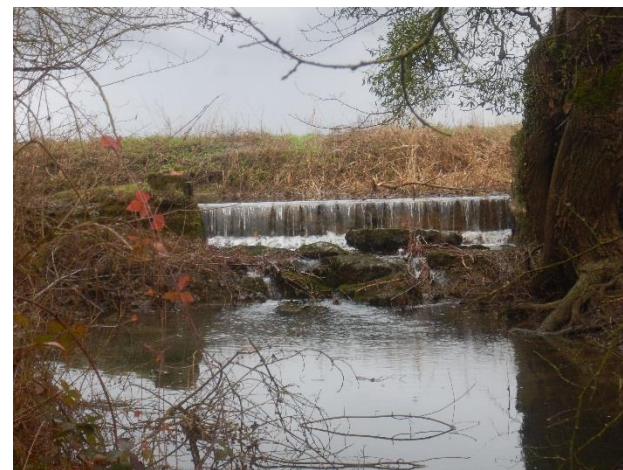
Déversoir  
Elévation amont au 1 / 100

# Présentation de l'ouvrage

- Ouvrage d'alimentation du Gondevin

- **Localisation et caractéristiques du site à l'étude** : le secteur à l'étude est localisé au sein du bassin versant de la Tille. Plus précisément, le linéaire concerné est situé au droit des 500 derniers mètres du Crosne, en amont de sa confluence avec la Tille. Au droit de ce secteur est implanté un ouvrage de dérivation des eaux du Crosne permettant l'alimentation du Gondevin et du moulin de Pluvet. Cet ouvrage est actuellement détérioré de par la présence de fuites mais aussi par la désolidarisation de blocs de l'ouvrage. Dans ces conditions, l'ouvrage ne peut donc plus remplir son rôle et le Gondevin n'est plus alimenté qu'en cas de crues.

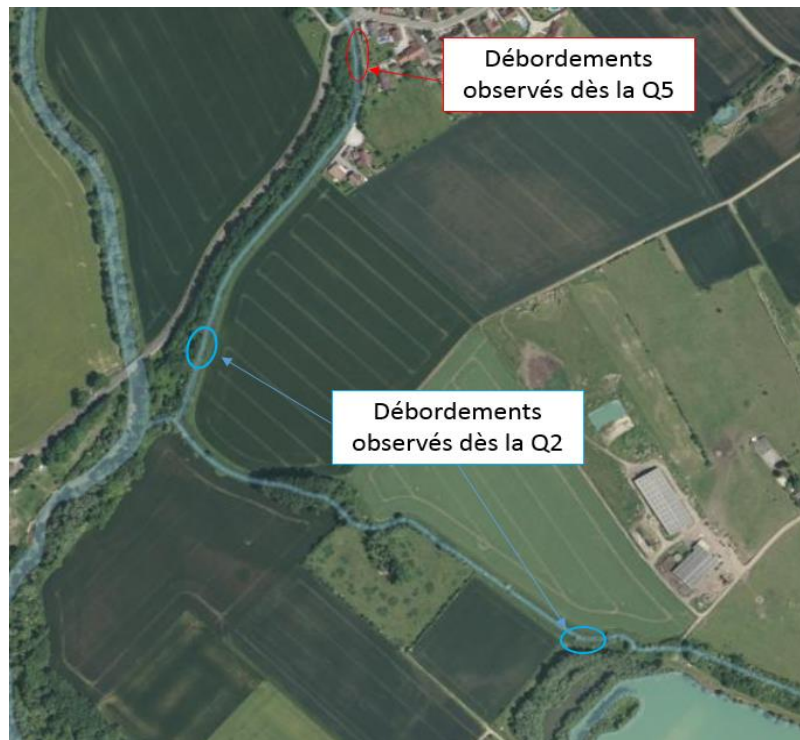
| Débits | Débits totaux (m3/s) | Niveau amont (m NGF) | Niveau aval (m NGF) | Chute à l'aval de l'ouvrage (m) | Longueur remous (m) |
| Module | 0.35 | 191.64 | 189.66 | 1.98 | 408 |
| 3*Module | 1.05 | 191.75 | 189.84 | 1.91 | 317 |
| Q2 | 6.3 | 192.13 | 190.31 | 1.82 | 120 |

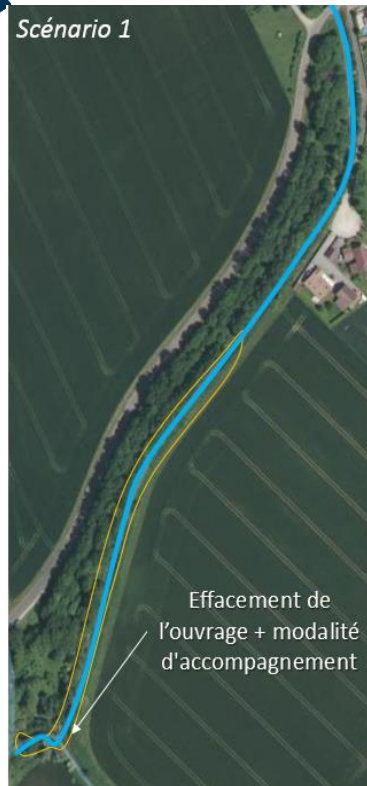
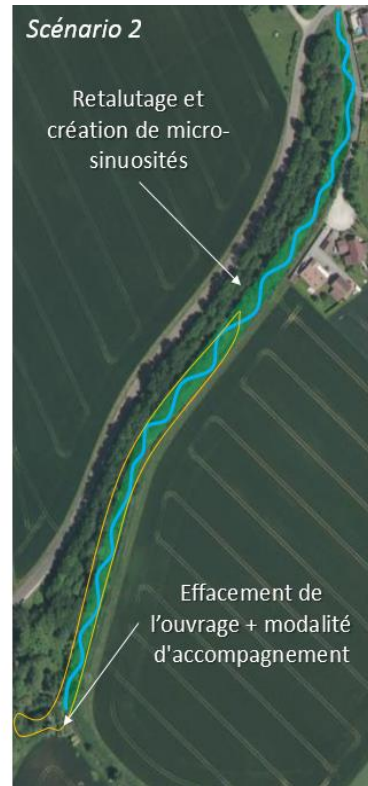
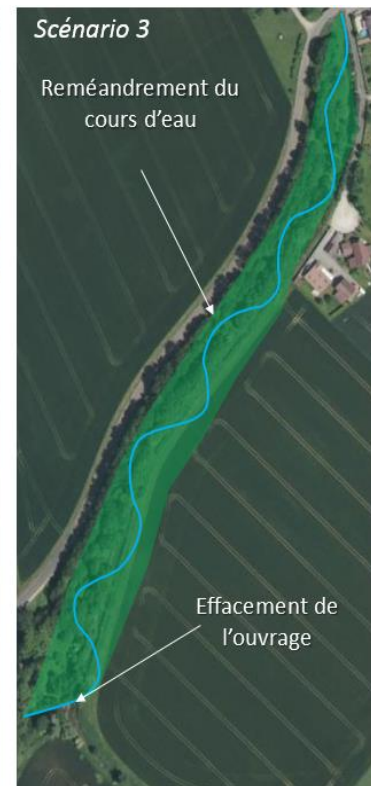
# Propositions

Ambition

- Un premier scénario consistant au simple effacement de l'ouvrage ;
- Un second scénario envisageant l'effacement de l'ouvrage et le remodelage des berges du Crosne ;
- Un dernier scénario combinant l'effacement de l'ouvrage à un reméandrement du Crosne sur le secteur étudié.
