# INSPECTION TÉLÉVISÉE DES RÉSEAUX D'ASSAINISSEMENT

| Client:<br>MAMP | Chantier:<br>Quartier du petit mas<br><br>Entressen |
| Nom du rapport : | MAMP Entressen 151019 I |
| Date de l'inspection : | 15/10/2019 - 15/10/2019 |

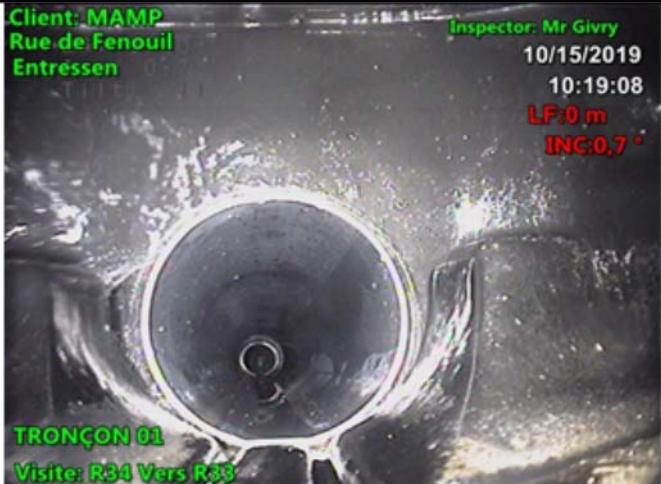
| TRONÇON 01 | | Dimension:<br>200 mm | Sens d'écoulement:<br>R33 Vers R34 | Date de l'inspection:<br>2019-10-15 |
|---|---|---|---|---|
| Distance | Fil d'eau | Vidéo | 3842.jpg | |

| TRONÇON 01 | | Dimension:<br>200 mm | Sens d'écoulement:<br>R33 Vers R34 | Date de l'inspection:<br>2019-10-15 |
|---|---|---|---|---|
| (BCD.A) NOEUD DE DÉPART<br>regard de visite :R34<br>Liaison regard - canalisation | | | | |

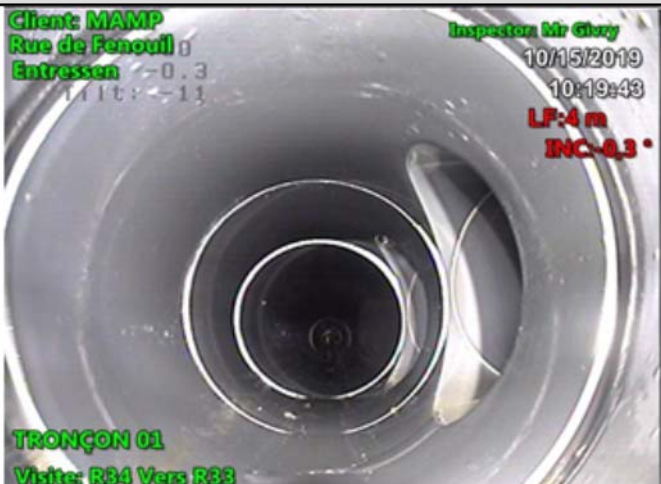
| Client | : MAMP | Rapport |

| TRONÇON 01 | | Dimension:<br>200 mm | Sens d'écoulement:<br>R33 Vers R34 | Date de l'inspection:<br>2019-10-15 |
|---|---|---|---|---|
| (BCA.A.A) RACCORDEMENT<br>culotte<br>raccordement ouvert :BRT5<br>Position: 03H | | | | |

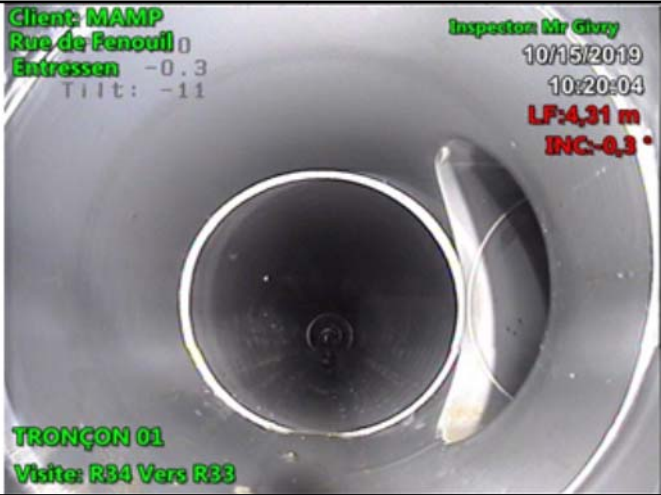
| TRONÇON 01 | | Dimension:<br>200 mm | Sens d'écoulement:<br>R33 Vers R34 | Date de l'inspection:<br>2019-10-15 |
|---|---|---|---|---|
| Distance | Fil d'eau | Vidéo | 3844.jpg | |

| TRONÇON 01 | | Dimension:<br>200 mm | Sens d'écoulement:<br>R33 Vers R34 | Date de l'inspection:<br>2019-10-15 |
|---|---|---|---|---|
| (BCA.A.A) RACCORDEMENT<br>culotte<br>raccordement ouvert :BRT4<br>Position: 03H | | | | |

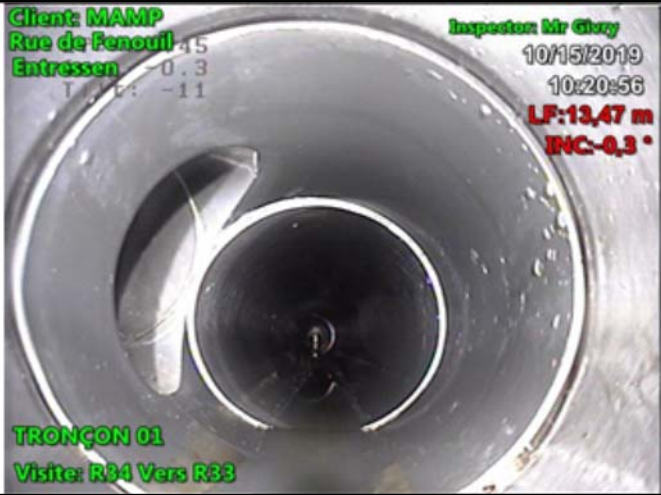
| TRONÇON 01 | | Dimension:<br>200 mm | Sens d'écoulement:<br>R33 Vers R34 | Date de l'inspection:<br>2019-10-15 |
|---|---|---|---|---|
| Distance | Fil d'eau | Vidéo | 3845.jpg | |

| TRONÇON 01 | | Dimension:<br>200 mm | Sens d'écoulement:<br>R33 Vers R34 | Date de l'inspection:<br>2019-10-15 |
|---|---|---|---|---|
| (BCA.A.A) RACCORDEMENT<br>culotte<br>raccordement ouvert :BRT3<br>Position: 10H | | | | |

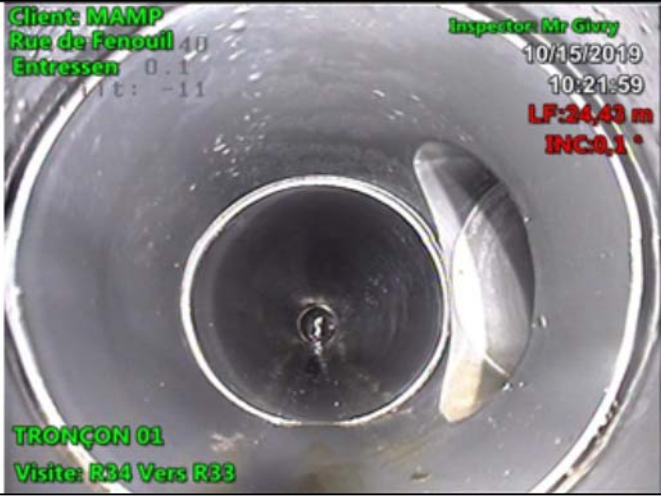
| Distance | Fil d'eau | Vidéo | 3846.jpg |

| TRONÇON 01 | | Dimension:<br>200 mm | Sens d'écoulement:<br>R33 Vers R34 | Date de l'inspection:<br>2019-10-15 |
|---|---|---|---|---|
| (BCA.A.A) RACCORDEMENT<br>culotte<br>raccordement ouvert :BRT2<br>Position: 03H | | | | |

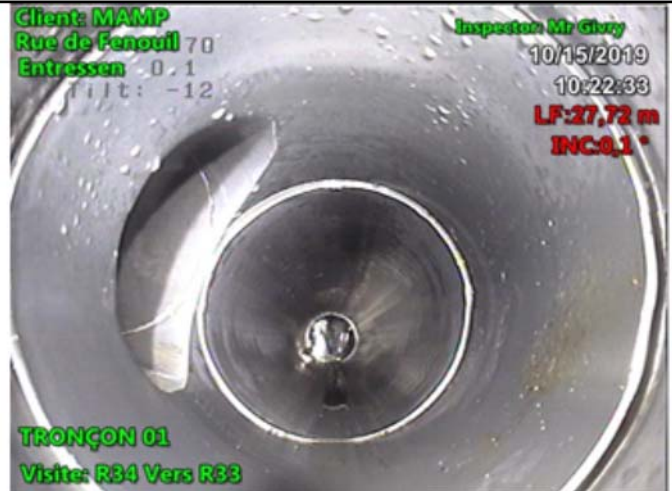
(BCA.A.A) RACCORDEMENT  
culotte  
raccordement ouvert :BRT1  
Position: 10H

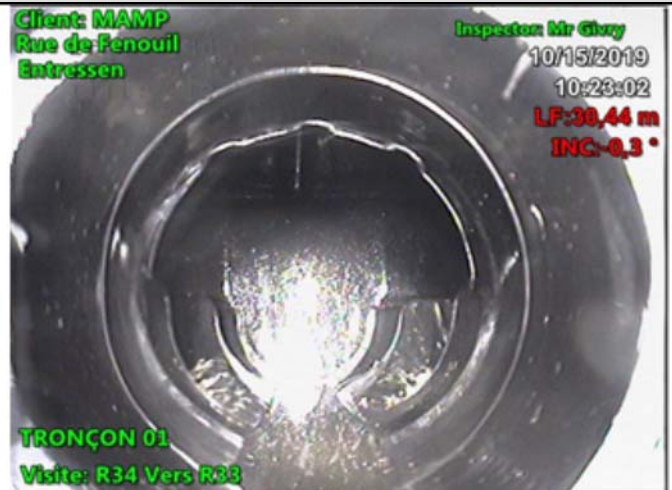
| Distance | Fil d'eau | Vidéo | 3847.jpg |

(BCE.A) NOEUD D'ARRIVÉE  
regard de visite :R33  
Liaison canalisation - regard

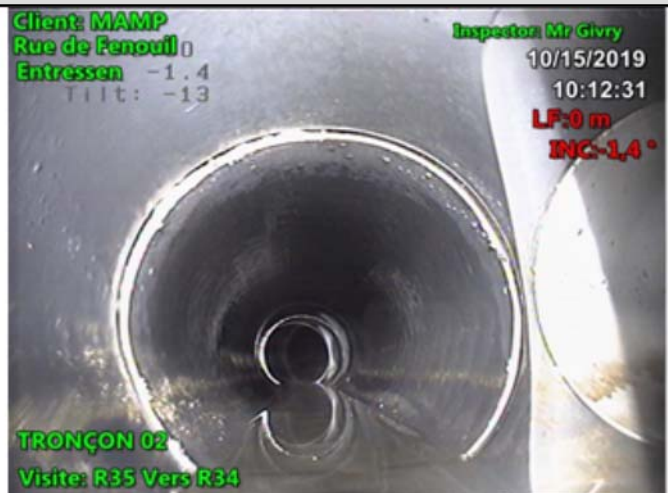
**(BCA.A.A) RACCORDEMENT**  
culotte  
raccordement ouvert :BRT13  
Position: 03H

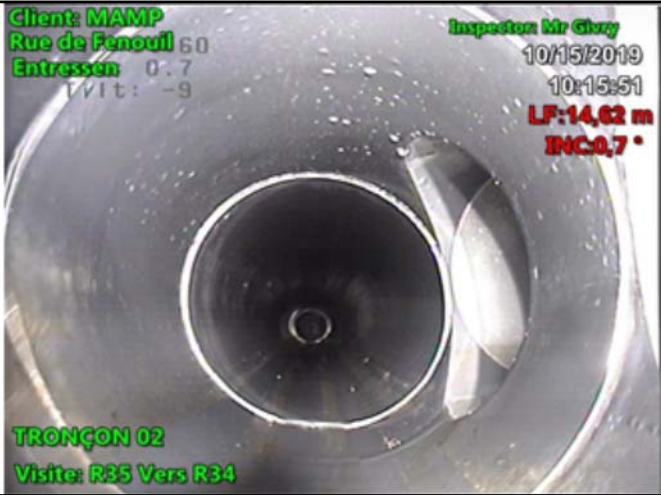
| TRONÇON 02 | | Dimension:<br>200 mm | Sens d'écoulement:<br>R34 Vers R35 | Date de l'inspection:<br>2019-10-15 |
|---|---|---|---|---|
| (BCA.A.A) RACCORDEMENT<br>culotte<br>raccordement ouvert :BRT9<br>Position: 03H | | | | |

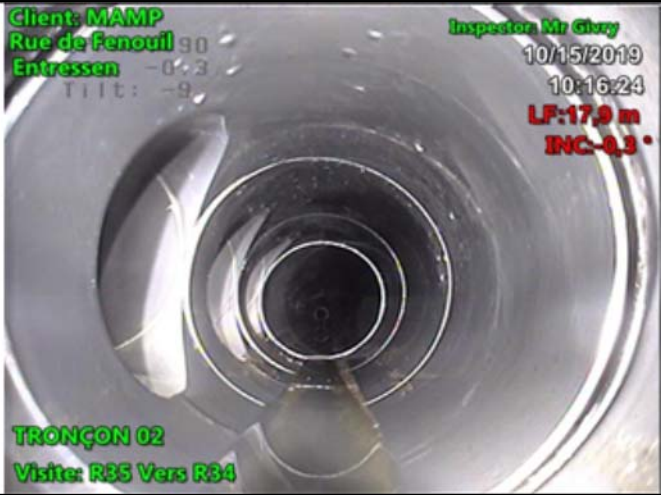
| TRONÇON 02 | | Dimension:<br>200 mm | Sens d'écoulement:<br>R34 Vers R35 | Date de l'inspection:<br>2019-10-15 |
|---|---|---|---|---|
| (BCA.A.A) RACCORDEMENT<br>culotte<br>raccordement ouvert :BRT8<br>Position: 09H | | | | |

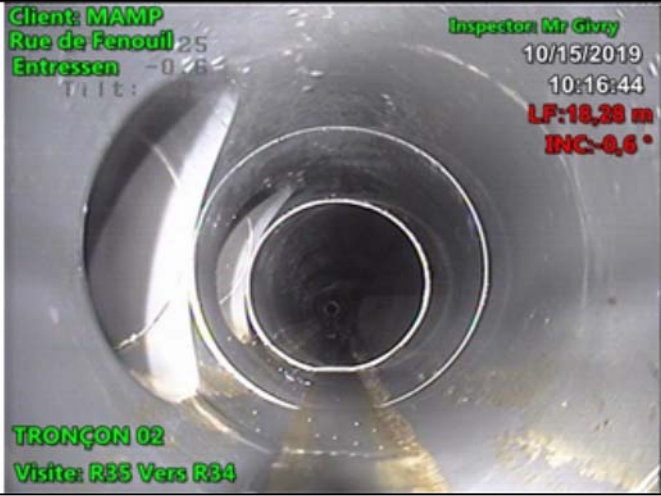
| TRONÇON 02 | | Dimension:<br>200 mm | Sens d'écoulement:<br>R34 Vers R35 | Date de l'inspection:<br>2019-10-15 |
|---|---|---|---|---|
| (BCA.A.A) RACCORDEMENT<br>culotte<br>raccordement ouvert :BRT7<br>Position: 09H | | | | |

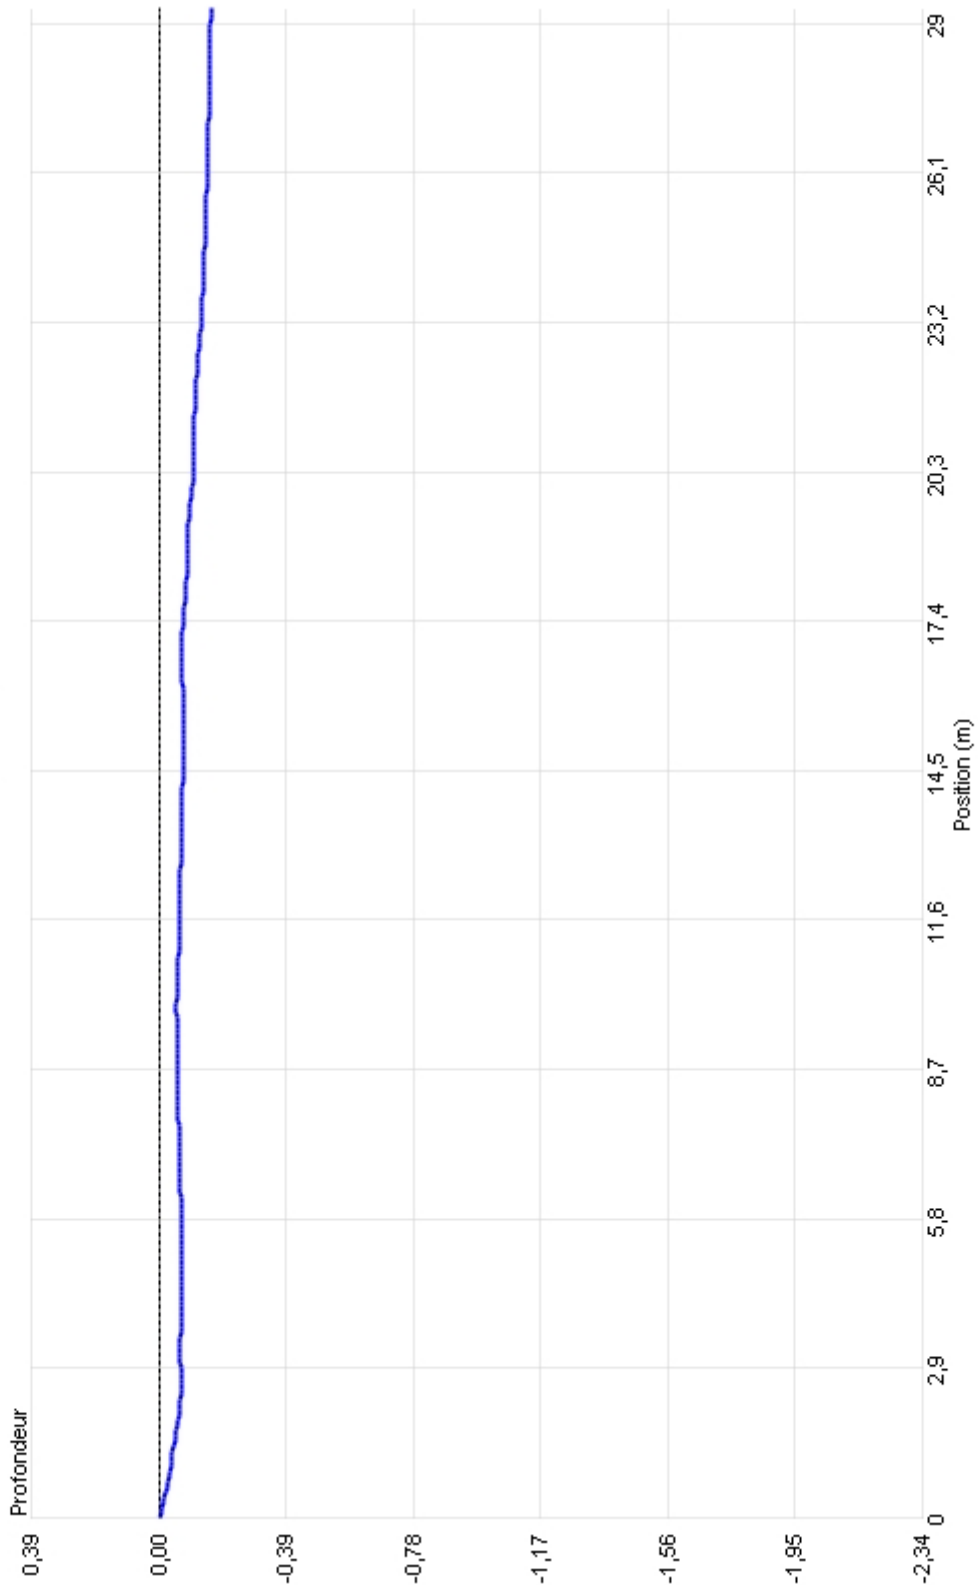
Présentation de la dénivelée

Pente moyenne: -0,3°

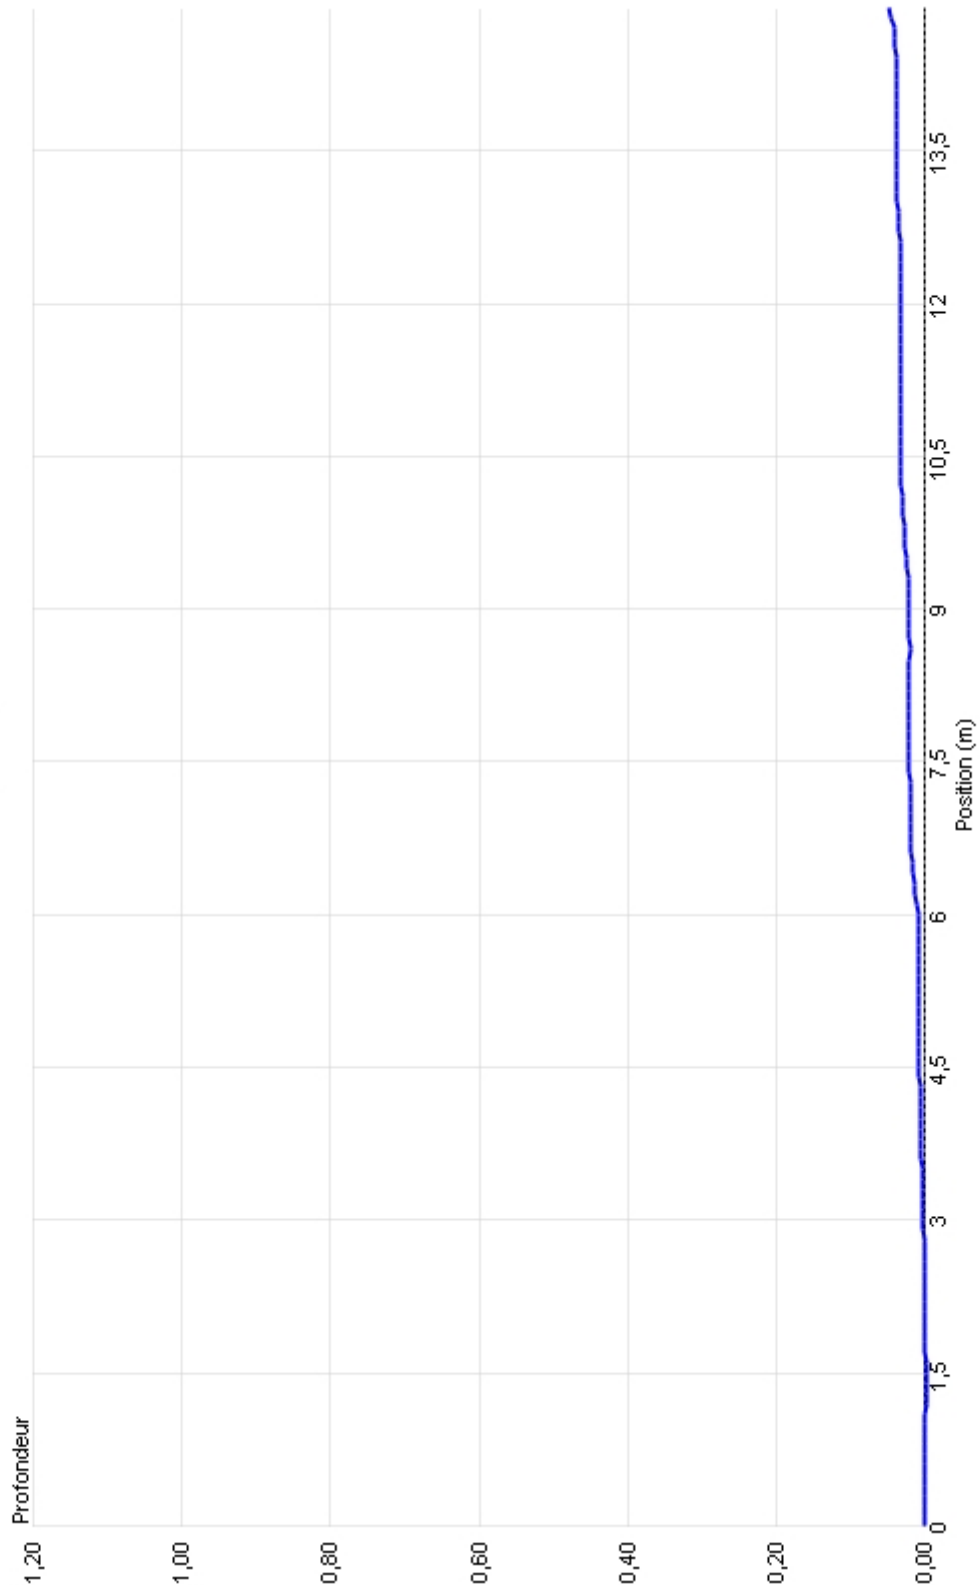
Présentation de la dénivelée

Pente moyenne: 0,2°
