ETUDE DE GESTION ET DU RISQUE D'INONDATION ET DE RENATURATION DU BASSIN VERSANT DU BITOULET

Phases 1 et 2 : Etat des lieux, diagnostic et
définition des aménagements

Rapport n° : 15F-068-RM-1
Révision n° : B
Date : 11/03/2016

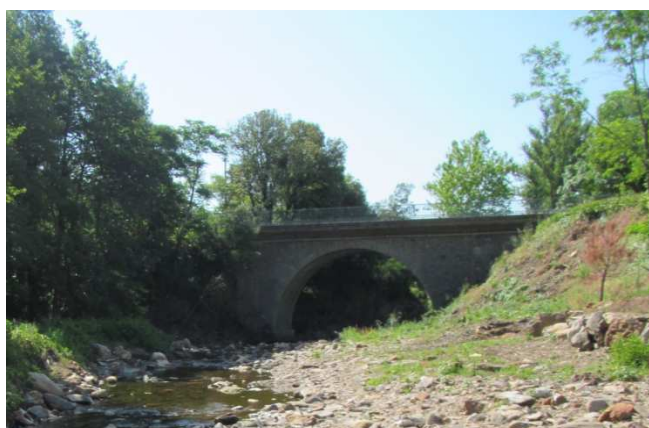
Pont de l'avenue de Bardejean

Ces ouvrages sont illustrés d'amont vers l'aval sur les photos ci-dessous.

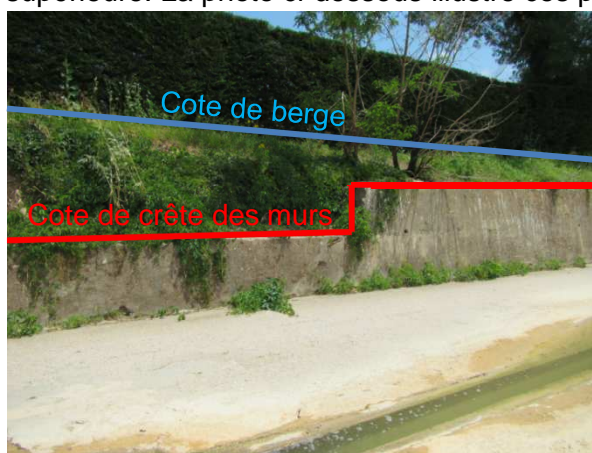
Il est important de noter que dans certaines zones, les murs pris en compte dans le modèle correspondent à des murs de soutènement, la crête de la berge au contact de ces derniers est caractérisé par une cote supérieure. La photo ci-dessous illustre ces propos.

Exemple de mur de soutènement

Il est ainsi nécessaire de distinguer :

- **Les points bas en rive** (cote de crête des murs ou du terrain naturel) qui peuvent être à l'origine de débordements,
- **Les points bas des protections** qui correspondent à des discontinuités de la cote de crête des murs et qui peuvent être à l'origine de désordres (voire de débordements si c'est également un point bas de la rive).

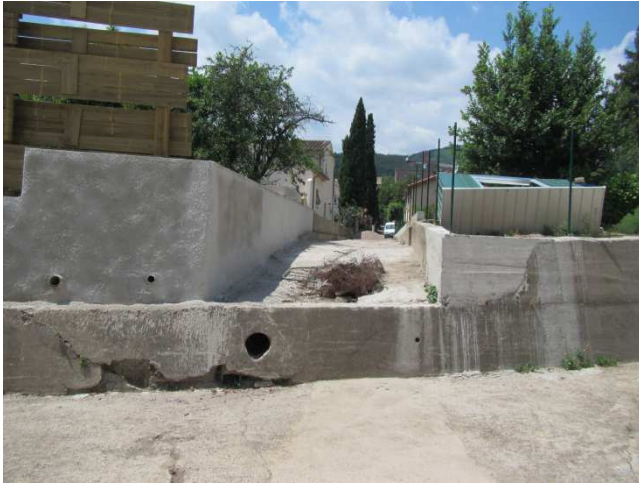
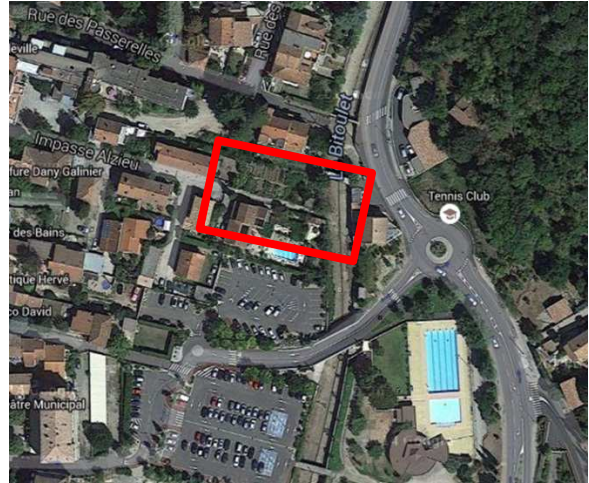
Profil P18 (RD) : Un premier point bas a été relevé au débouché d'un chemin (cf. figure suivante). Cependant, le terrain naturel quelques mètres plus loin semble atteindre une altitude proche de la crête des murs.

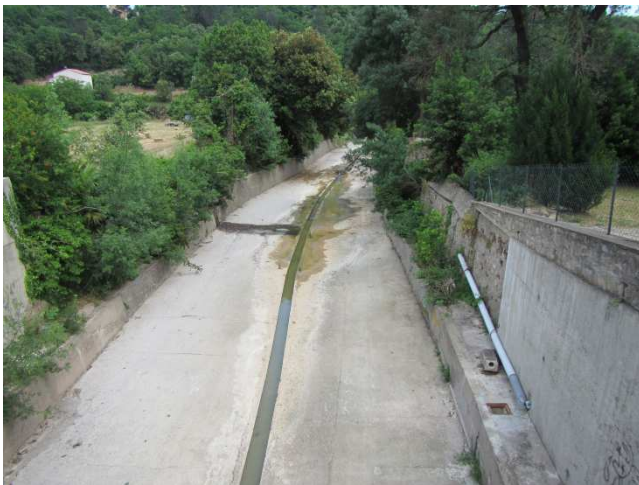
Profil P13 (RD) : La seconde discontinuité de la protection correspond à une zone où la cote de berge est supérieure à celle des murs. De plus, cette zone est située dans la partie aval du Bitoulet, sans enjeux au contact du cours d'eau. Cette zone ne présente donc pas de problème particulier pour cette crue quinquennale.

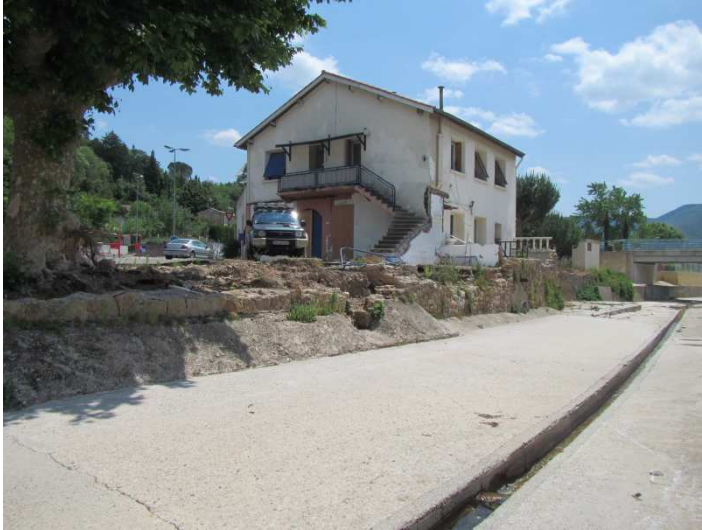
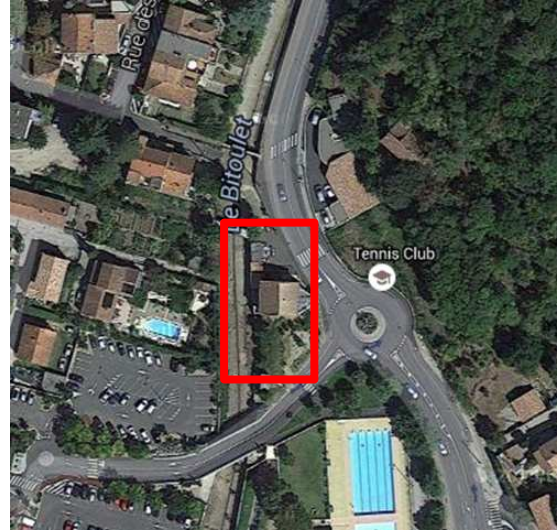
Profil P18 (RG) : On note un point bas au droit de la maison à proximité de la société d'ambulances et de taxis, habitation sinistrée lors de la crue de 2014. Le mur a été détruit à cette occasion et a généré des débordements importants notamment vers le secteur de la piscine municipale. La crête de la berge semble cependant atteindre une cote suffisante permettant d'éviter les débordements pour la crue de période de retour 5 ans.

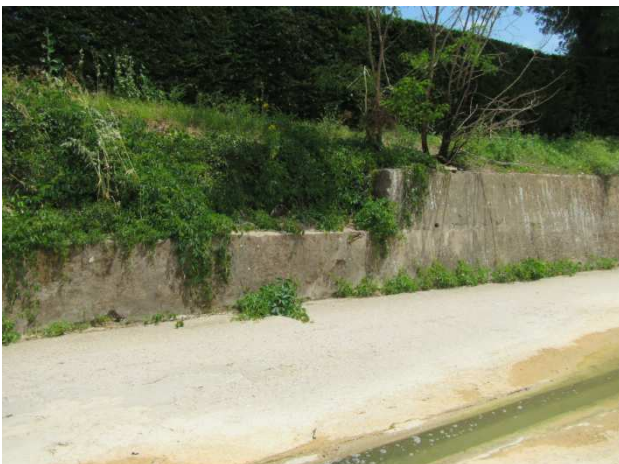
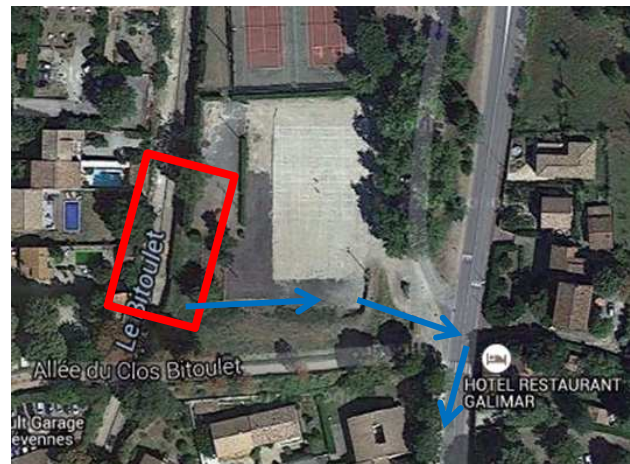
Passerelle de l'allée du clos du Bitoulet (RG) : Un point bas de la crête des murs est situé en amont de la passerelle de l'allée du clos du Bitoulet. La cote de la berge est cependant supérieure à celle de la ligne d'eau de la crue de période de retour 5 ans.

Par ailleurs, dans cette zone, le remblai du théâtre en plein air, perpendiculaire au lit du Bitoulet, est susceptible de dévier les débordements en lit majeur vers le boulevard Saint-Michel (cf. flèche sur la photo suivante) comme cela a été observé lors de la crue de septembre 2014.

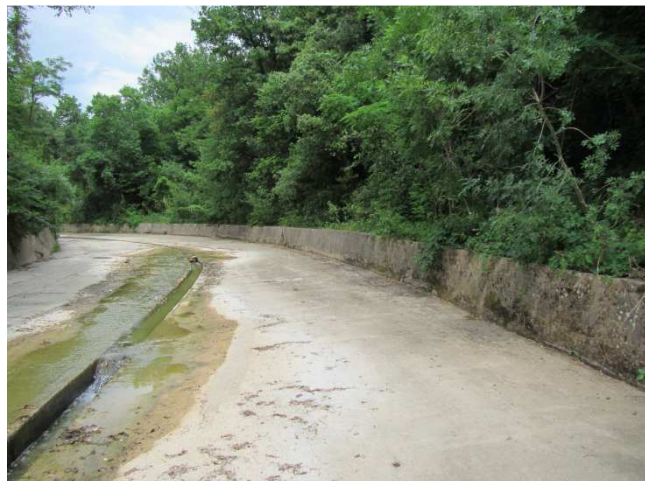
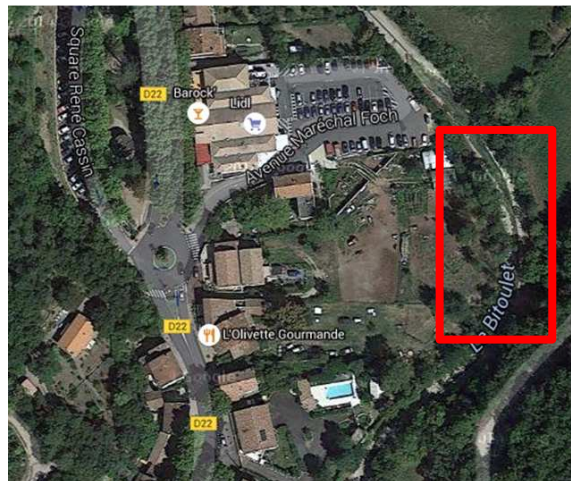
Profils P13 à P12 (RG) : Dans ce secteur, les murs en rive gauche ont pour but de cuveler le lit mineur et de protéger la berge contre les écoulements des crues courantes. Dans cette zone, la ligne d'eau de la crue de période de retour 5 ans est supérieure à la cote de crête des murs mais inférieure à la cote de berge. Compte tenu de l'absence d'enjeux à proximité immédiate du cours d'eau, cet situation de fait n'est pas préoccupante.

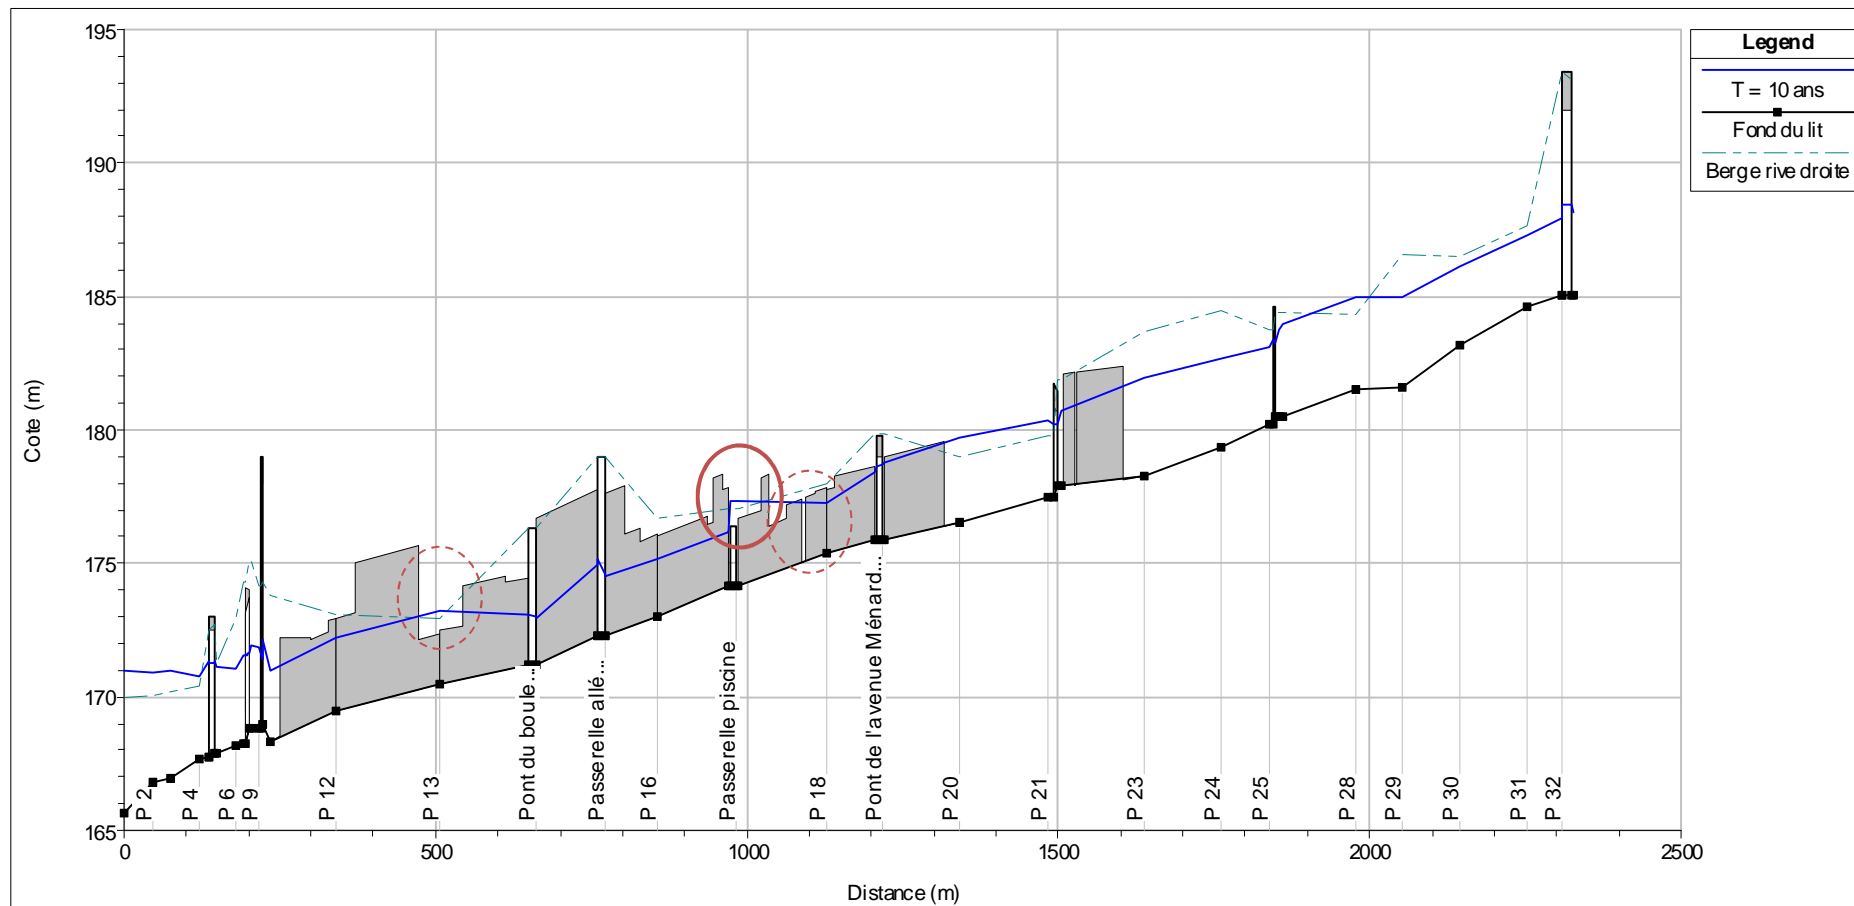
Figure 15 : Ligne d'eau pour la crue de période de retour 10 ans - Rive droite

Crue de 106 m³/s à la confluence avec l'Orb (Période de retour 10 ans) – Rive droite

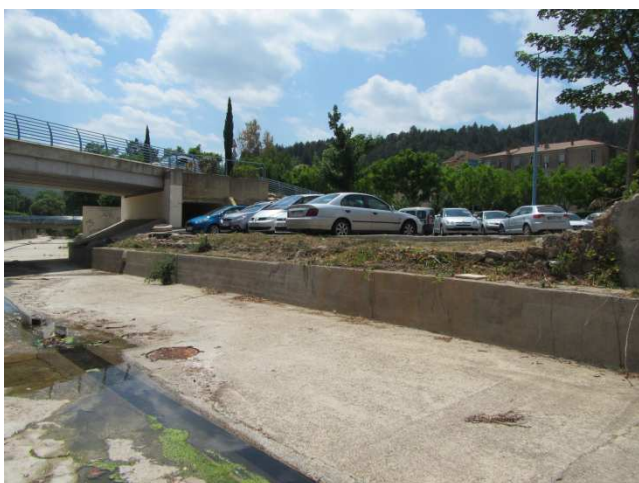
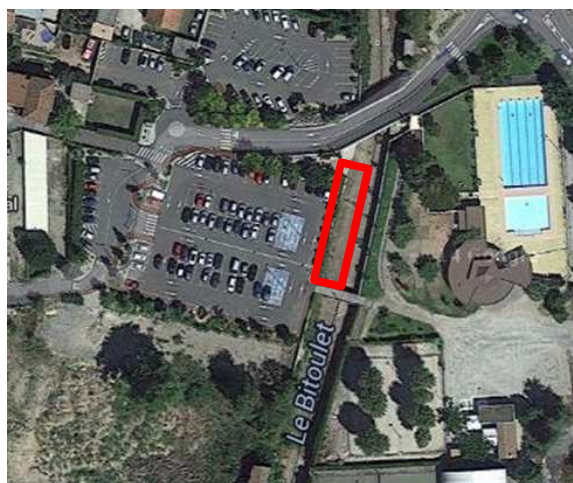
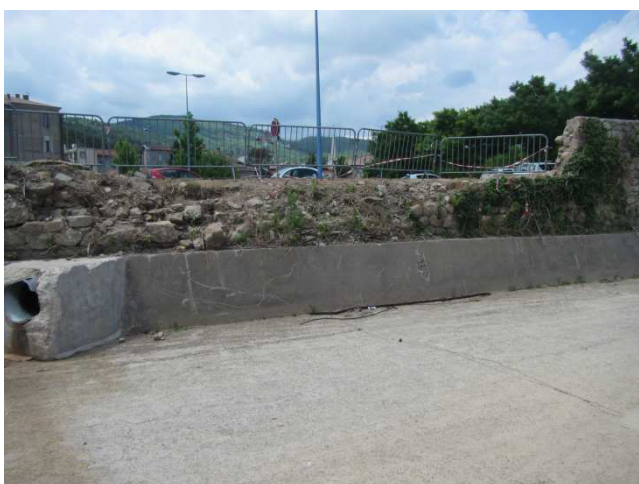
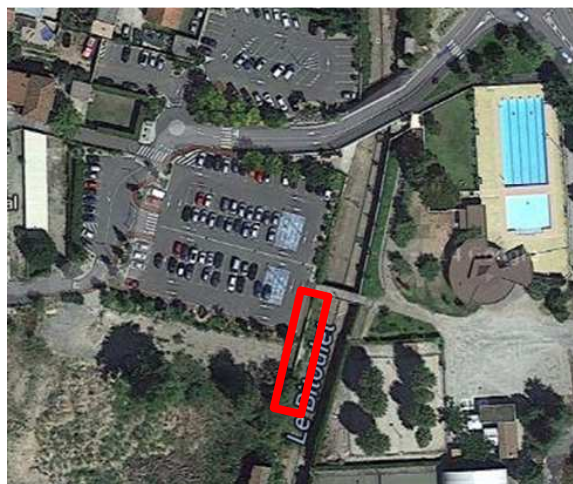
Abords de la passerelle de la piscine (RD) : Dans ce secteur, les murs ont été emportés par la crue de septembre 2014 en amont et en aval de la passerelle. Ils constituent aujourd'hui un point bas de la berge rive droite et donc une zone préférentielle de débordement pour la crue de période de retour 10 ans.

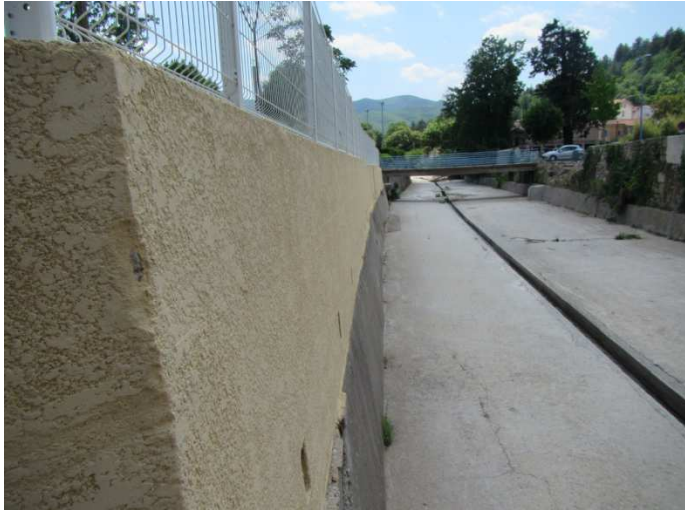
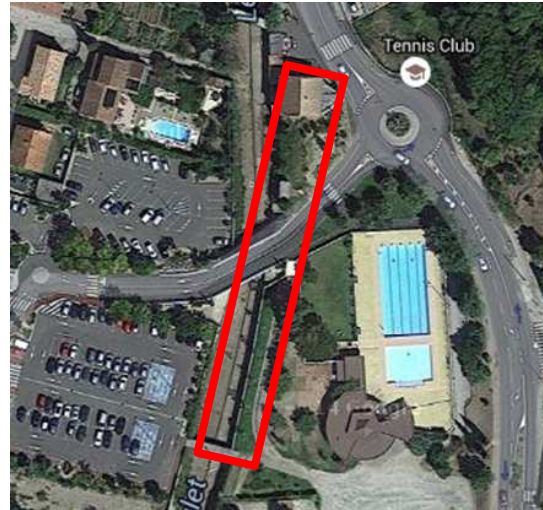
Abords de la passerelle de la piscine (RG) : Pour la crue de période de retour 10 ans, la passerelle de la piscine crée un remous susceptible de créer des débordements en rive gauche.

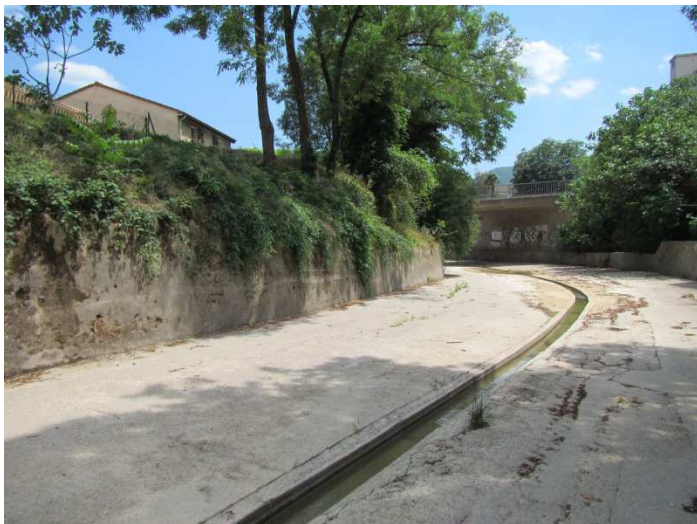
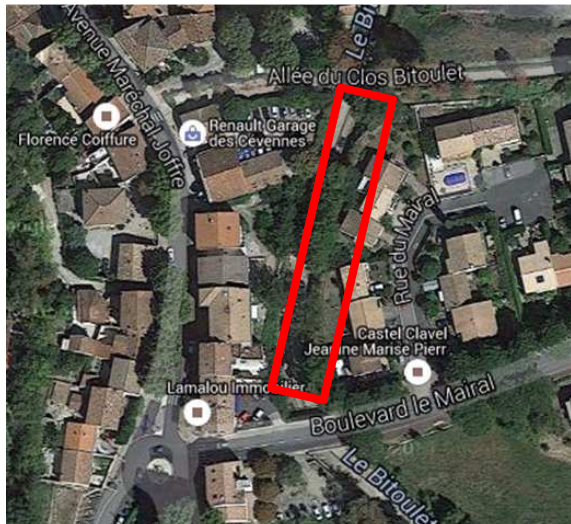
Lotissement de la rue du Mairal (entre la passerelle du clos du Bitoulet et le pont du boulevard Le Mairal) : Les murs en béton du cuvelage sont surmontés de murs en maçonneries (certainement des murs de particuliers). La crue de période de retour 10 ans engendre des niveaux supérieurs à la crête des murs en béton et vient solliciter les ouvrages en maçonneries. Cela est d'autant plus problématique que le terrain naturel aval est nettement plus bas que la crête des ouvrages (environ 1m) et que leur état général est mal connu et peu visible en raison d'une végétation dense.

Dans cette analyse, nous intégrerons toutefois les murs en maçonneries surmontant le cuvelage en béton du lotissement du Mairal. En effet, ces deniers présentent un dénivelé amont-aval de l'ordre d'un mètre et peuvent provoquer en cas de rupture une libération importante d'eau dans le lotissement.

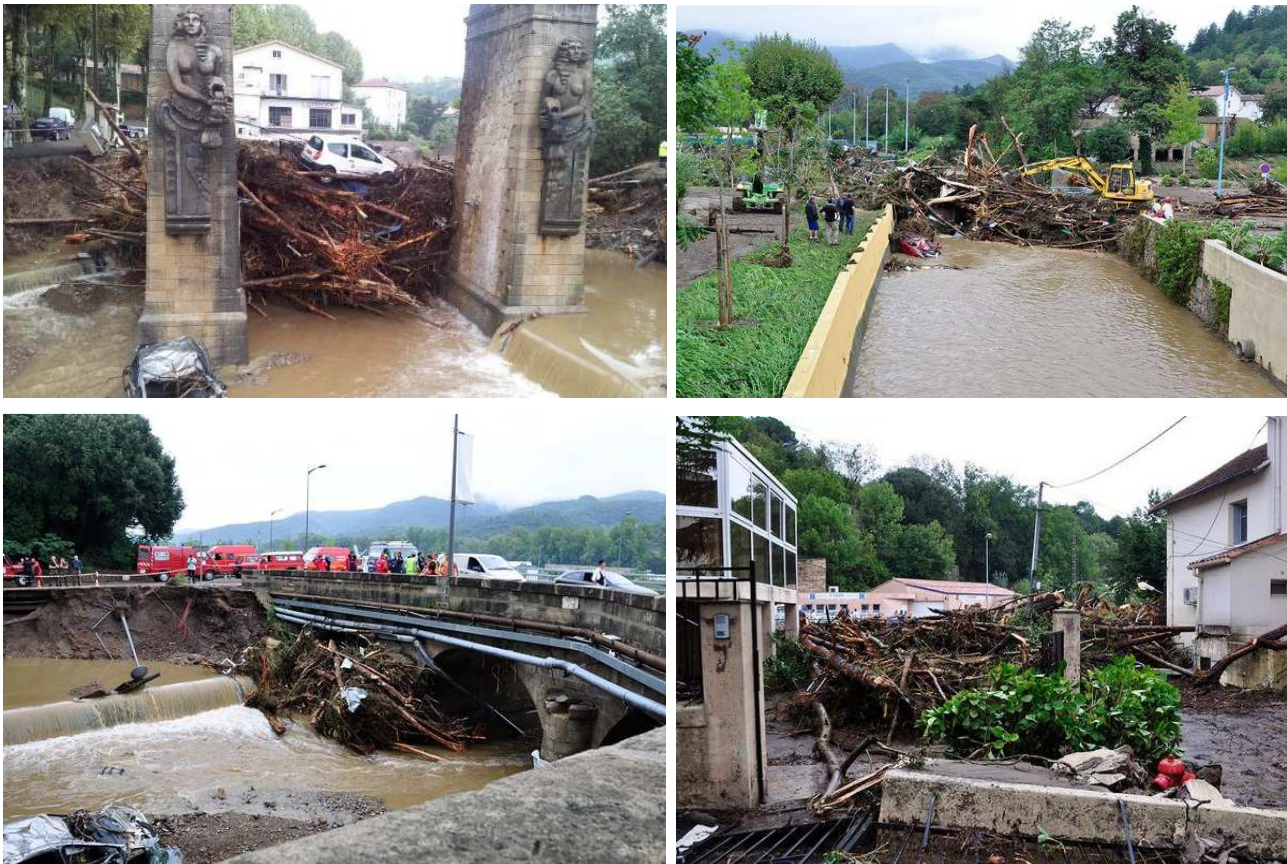
Les photos ci-dessous illustrent certains des embâcles observés suite à la crue de septembre 2014 :

Embâcles observés suite à la crue de septembre 2014

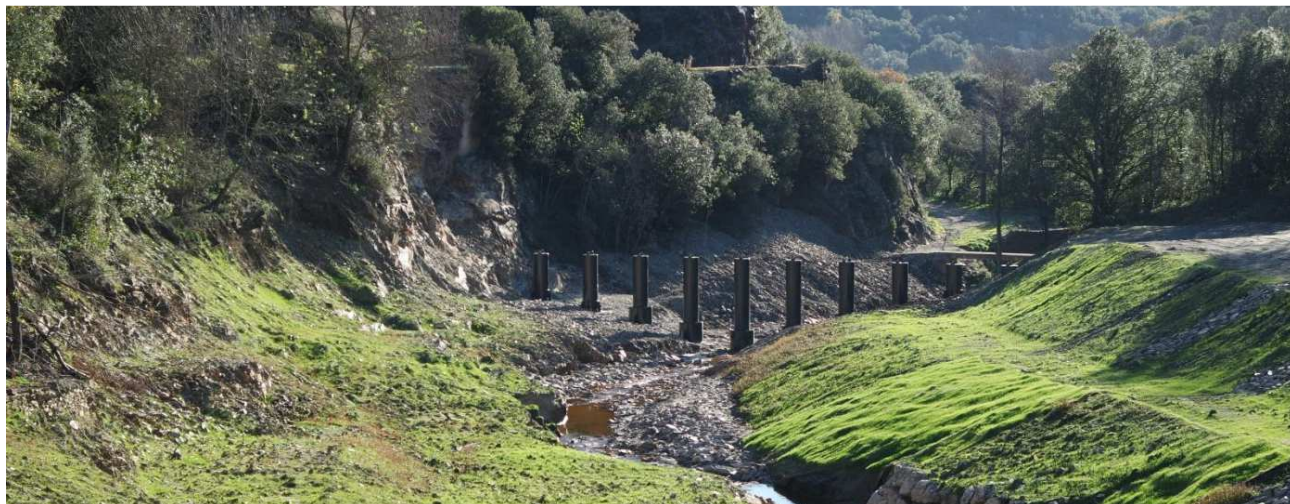
La source principale d'embâcles est identifiée comme étant à l'amont du Barrage de la Biconque, où de nombreux chablis sont restés en place après la crue. La mise en place d'un piège à embâcles a d'ailleurs été réalisée dans le cadre de l'effacement du barrage. La photo ci-dessous illustre ces travaux.

Peigne à embâcles réalisé en lieu et place de l'ancien barrage de la Biconque

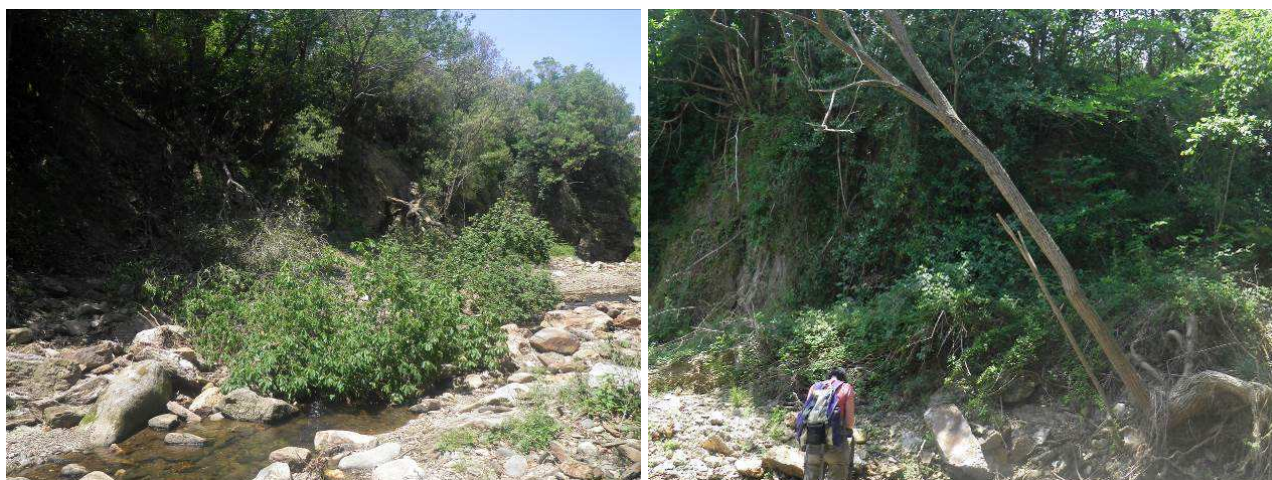
Nous pensons néanmoins que la zone de gorge est également une source potentielle d'embâcles : la végétation arborée est bien présente, parfois sur des versants schisteux sujets à l'effondrement par pans entier.

Arbres tombés et instables dans les gorges

Sans suggérer un entretien drastique, cette végétation étant à la fois indispensable au bon fonctionnement écologique du milieu en place et à la tenue des versants, des solutions complémentaires pourraient être envisagées (entretien ciblé régulier, mise en place d'un piège à embâcles complémentaire à la sortie des gorges, au niveau du seuil n°4 [cf. « Figure 30 : localisation des seuils sur la zone d'étude »]).

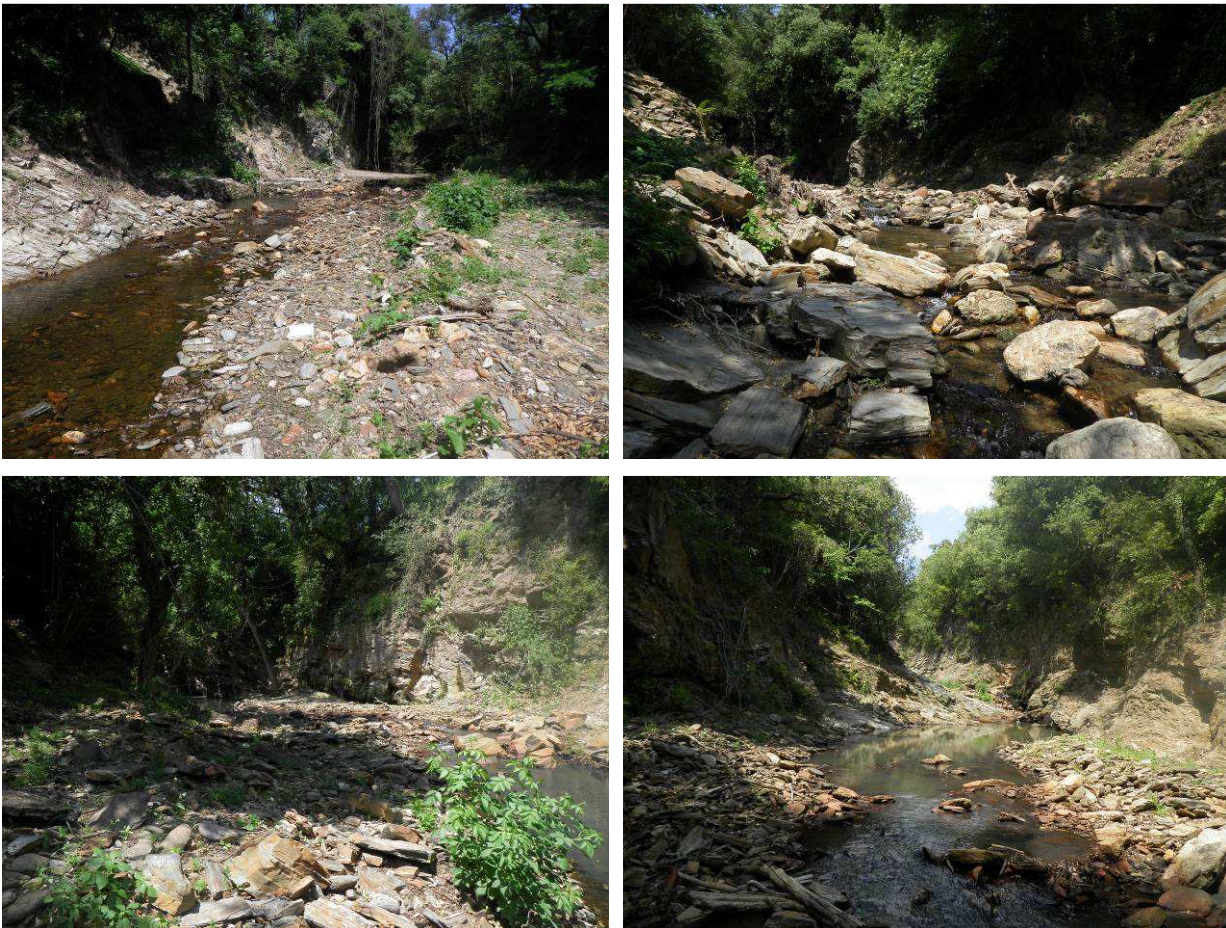
Ces versants sont très minéraux, localement peu boisés, ce qui renforce le rôle de ces falaises dans la production de matériaux. Sans avoir la connaissance du site avant la crue, nous apportons l'hypothèse de possibles phénomènes d'effondrements par ruissellement des versants et d'érosion directe du cours d'eau lors de la crue de septembre 2014, qui auraient entraîné la chute des arbres alors présents sur les versants et une production de matériaux. En attesteraient de la présence de pans de falaises à nue et la production d'embâcles très importante lors de cet événement (voir chapitre spécifique).

Production primaire dans la zone de gorge entre la Biconque et Lamalou-les-Bains

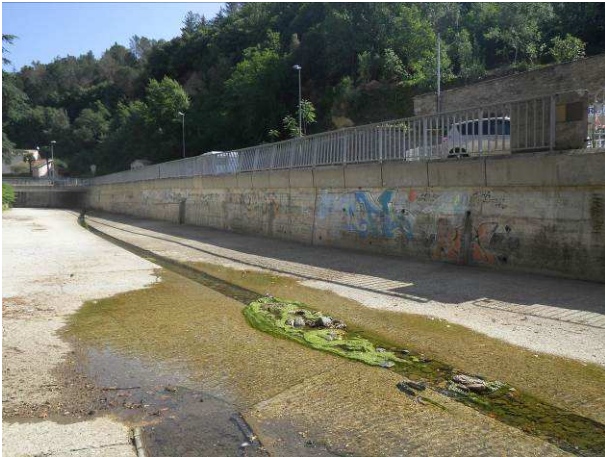
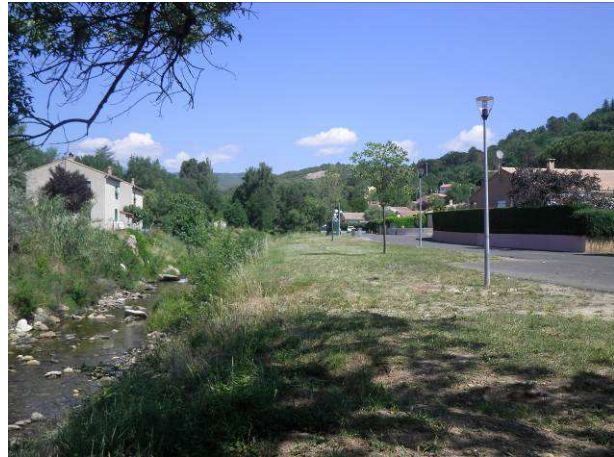
- la topographie (élargissement de la vallée alluviale, versants moins abrupts),
- la géologie : traversée d'une langue de marne de part et d'autre de la vallée alluvionnaire ;
- l'occupation des sols : la zone est très urbanisée sur les deux versants du Bitoulet ;
- de la déconnexion physique des versants au lit mineur en raison de la chenalisation et de l'emmurement des berges du Bitoulet.

Faible connexion avec les versants

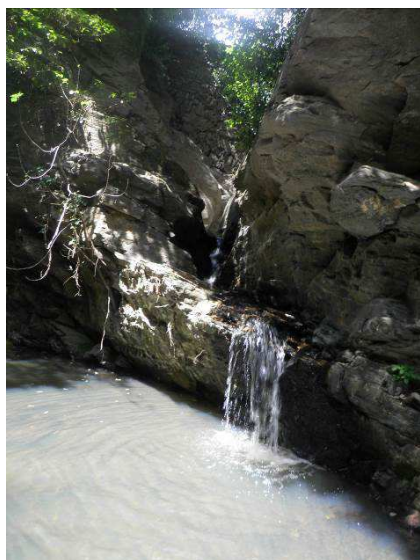
Ruisseau de la Combe

Les affluents rive droite traversent les terrains schisteux du Bitoulet. Cependant, ils semblent moins "enfoncés" dans la roche et présentent des versants boisés. Aucun cône de déjection n'a été identifié au niveau des confluences avec le Bitoulet. **L'apport de matériaux en provenance des affluents semble faible.**

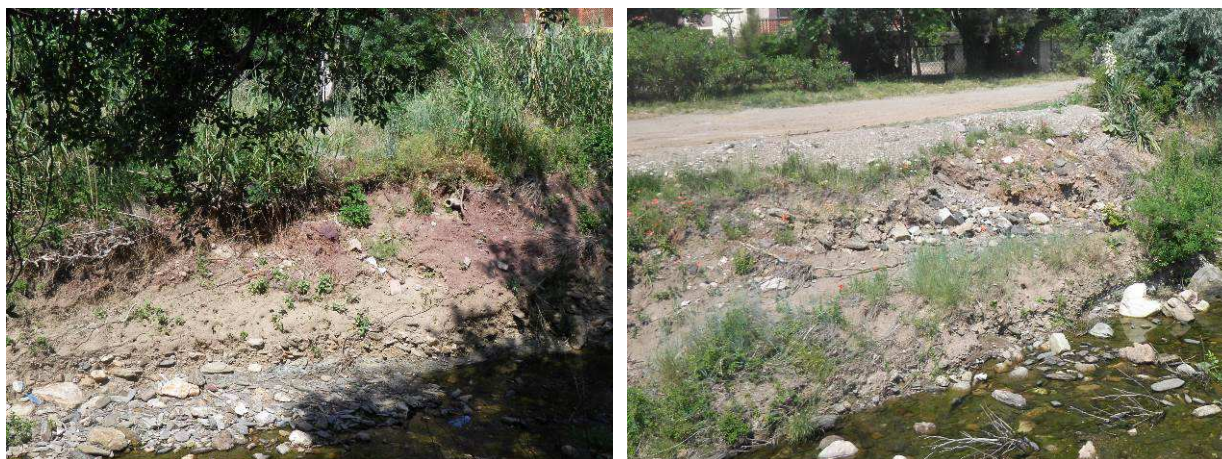
La production en matériaux grossiers en lien avec ces érosions est de plus faible : les terrains sont en majorité constitués de matériaux terreux avec une matrice de pierres qui représente environ 20 à 30 % du volume. Ces matériaux s'apparentent à des remblais exogènes (qualité des matériaux et hauteur de berge largement supérieure à la hauteur de berges naturelles situées à l'amont de la zone d'érosions). Seul le socle de la berge est constitué de matériaux grossiers.

Matériaux constitutifs des berges sur le linéaire érodé

L'érosion des berges ne représente pas en l'état actuel une source de matériaux dans le lit du Bitoulet.

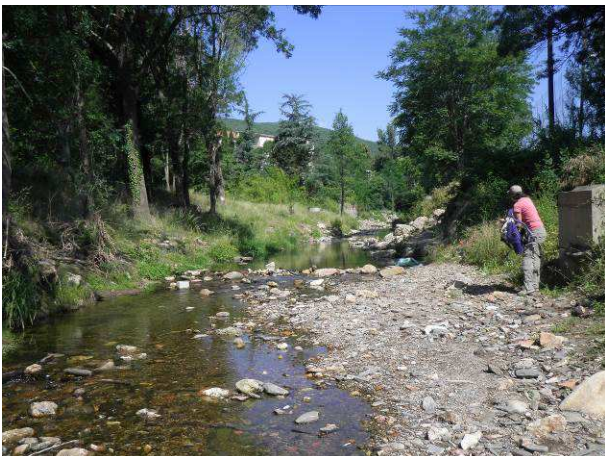
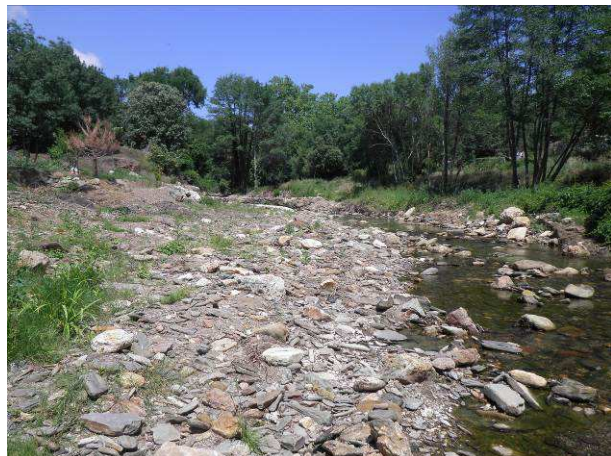
Le stock de matériau alluvial en lit mineur est important tout au long du linéaire d'étude, excepté dans la partie bétonnée qui a fait l'objet d'un entretien par la communauté de commune suite aux événements de septembre 2014.

Omniprésence du matelas alluvionnaire dans la traversée urbaine et à la sortie des gorges

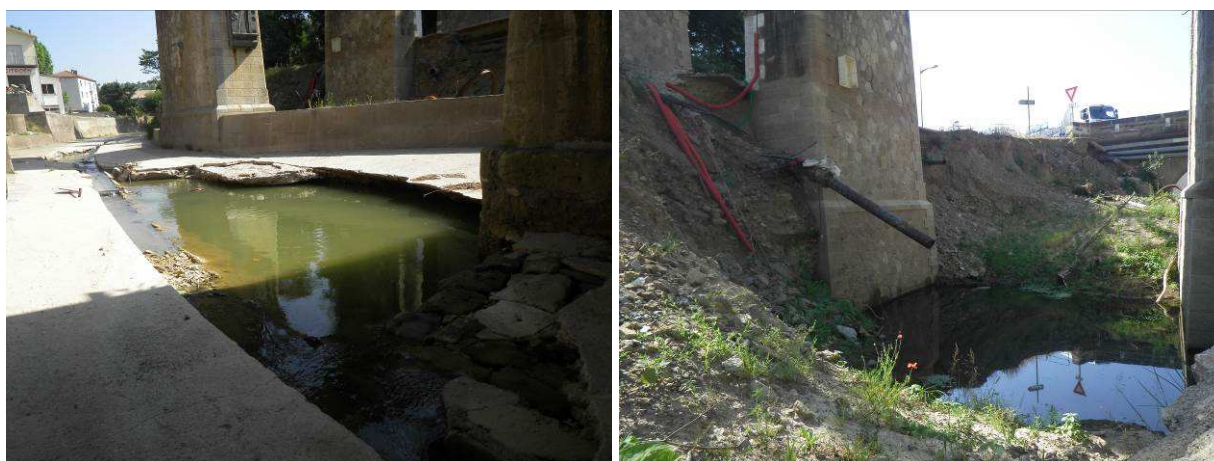
- Désordres importants dans la partie terminale de la zone bétonnée :

Lit bétonné endommagé et érosion de berge à l'arrière du chenal bétonnée à l'aval de la zone d'étude

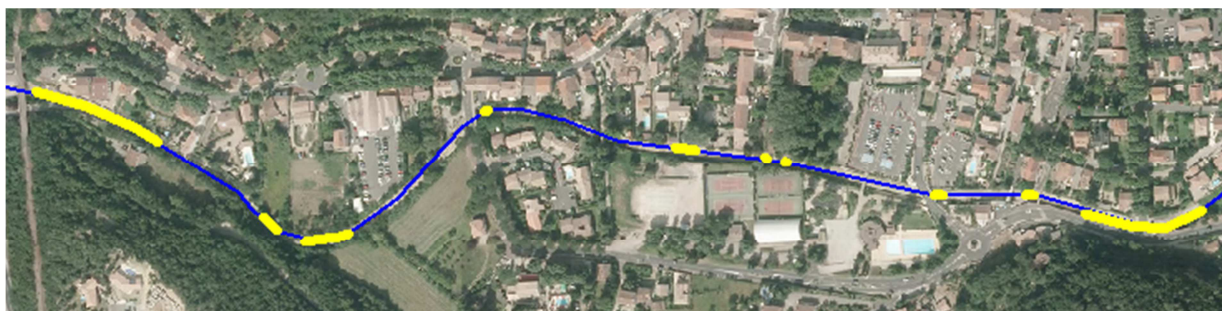
- Accumulation de matériaux dans le chenal d'étiage ("reste" des matériaux évacués par les services techniques), sur un linéaire cumulé estimé à 300 m :

Figure 27 : Localisation indicative du chenal d'étiage obstrué

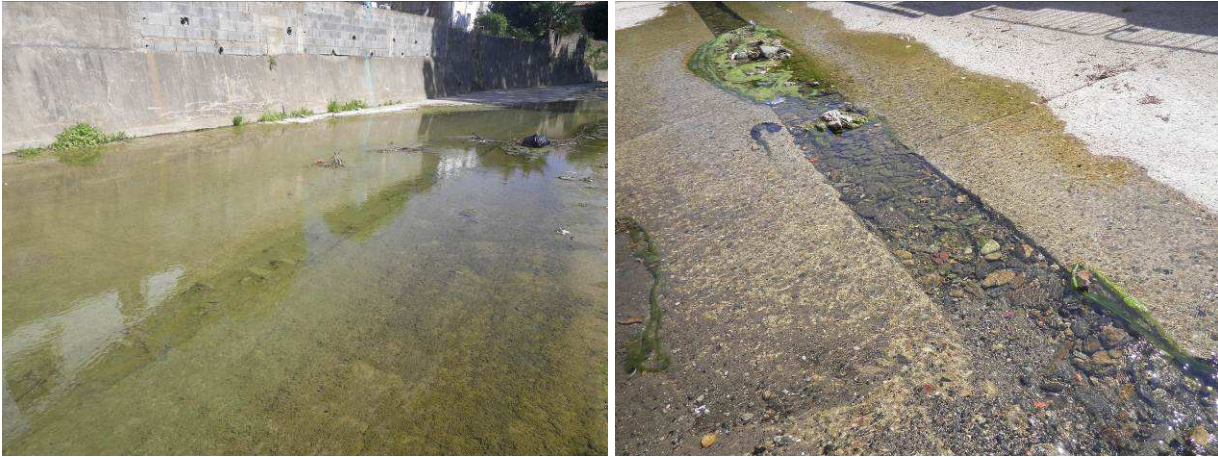
Chenal d'étéage béton obstrués par des sédiments

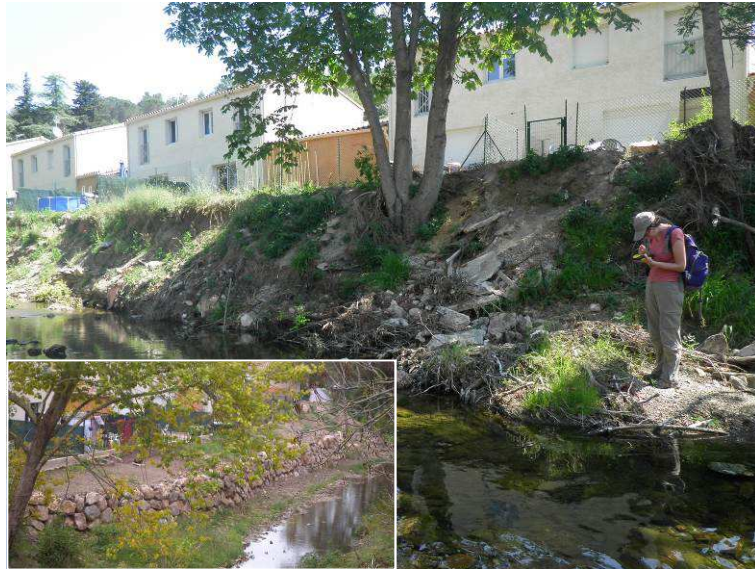
Les jardins en arrière de maisons sont directement menacés par une érosion d'environ 3-4 m de hauteur et d'un fruit supérieur à 1/1. Les maisons sont situées à environ 6 m du front d'érosion. Les matériaux sont de type argilo-limoneux, mélangés à de nombreux remblais, ce qui rend d'autant plus instable le terrain.

Des travaux d'enrochements ont été réalisés depuis.

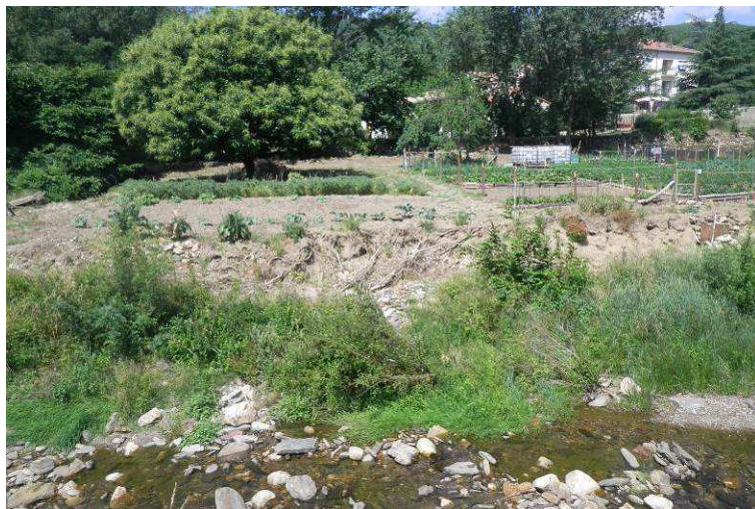
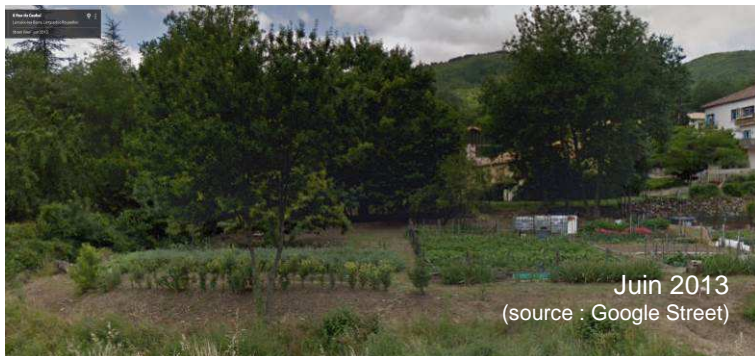
2. Rive droite : Jardins potagers (90 m) :

Erosion active, qui s'étend sur l'ensemble des jardins, jusqu'à la confluence avec le Ruisseau de Combes. Initialement, la berge était abrupte et sans aucune ripisylve structurante. La photo ci-contre présente une vue de juin 2013, sur laquelle on aperçoit une haie qui a disparue suite à la crue (source : Google Street).

A noter que les enjeux structurants sont situés bien en retrait (habitations à 25-30 m du front d'érosion).

Un redéploiement de ripisylve permettrait à la fois de stabiliser le talus sur le long terme et de créer de l'habitat et de l'ombrage au cours d'eau.

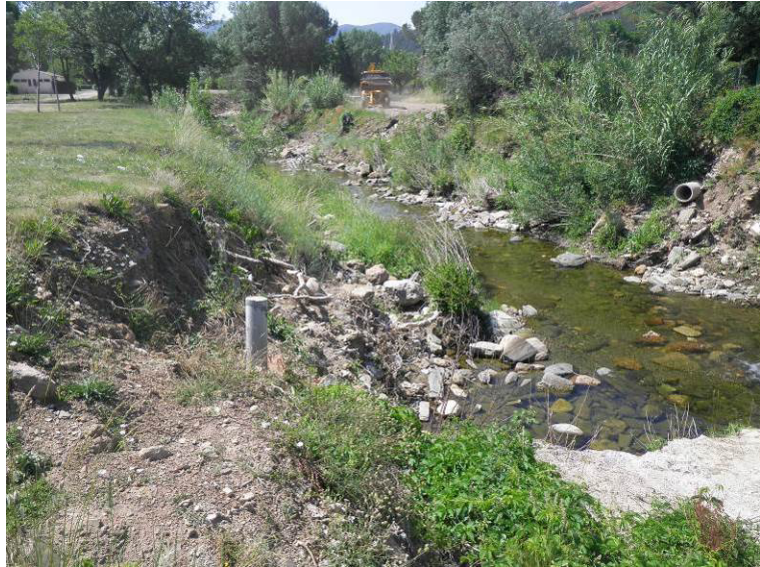
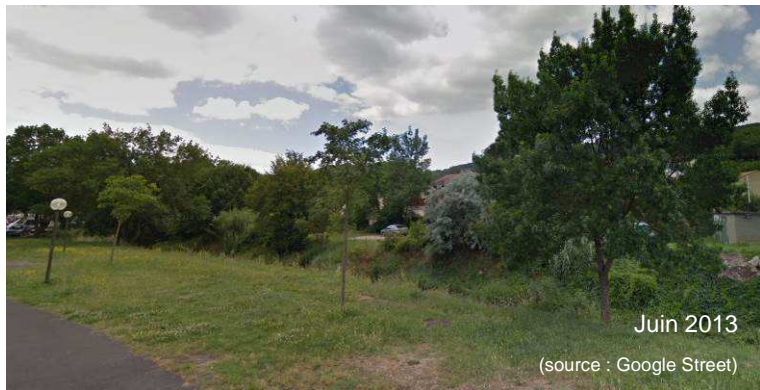
4. Rive gauche, le long du camping (40 m)

Une stabilisation de berges en techniques végétales semblerait indiquée afin d'éviter tout nouveau désordre.

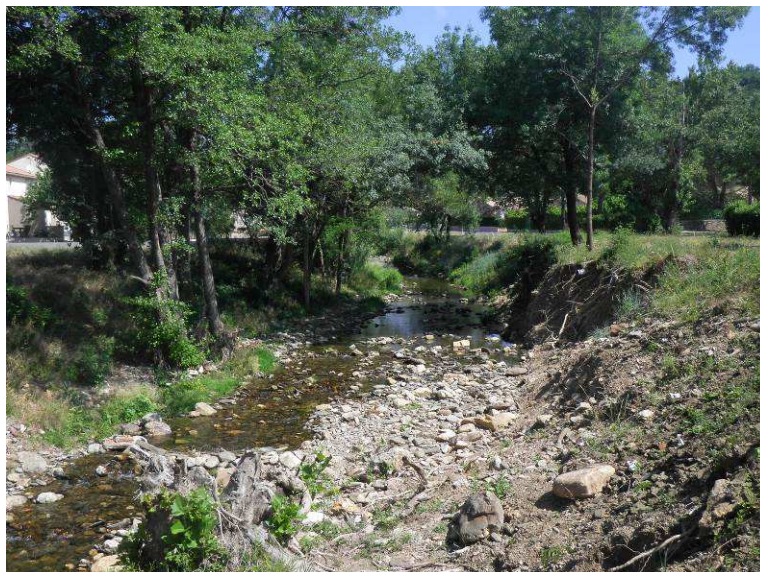
5. Rive droite, aval seuil (50 m)

Une stabilisation de berges en techniques végétales semblerait indiquée afin d'éviter tout nouveau désordre.

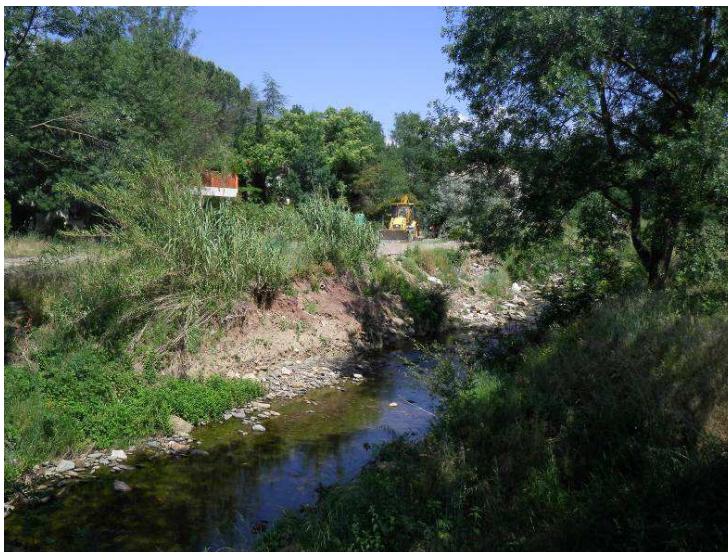
A l'arrière de berge, une plateforme de terre a priori inutilisée (pas de stockage ni d'activité lors de notre passage ni sur les prises de vue aériennes disponibles).

A noter la présence d'un tractopelle lors de notre passage.

Il nous apparaît essentiel de traiter l'ensemble de la zone d'un seul tenant, dans le cadre d'un projet global sur l'ensemble des deux berges entre le lotissement de la Rue des Yeuses et la passerelle du chemin du Verdale.

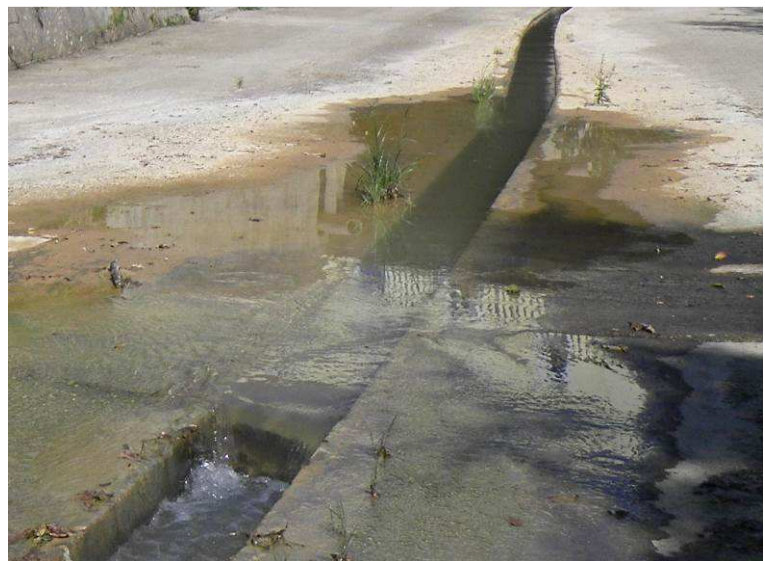
Figure 29 : Localisation des seuils sur le chenal d'étiage bétonné et des secteurs comblés de matériaux

Exemple de seuils au sein du chenal d'étiage

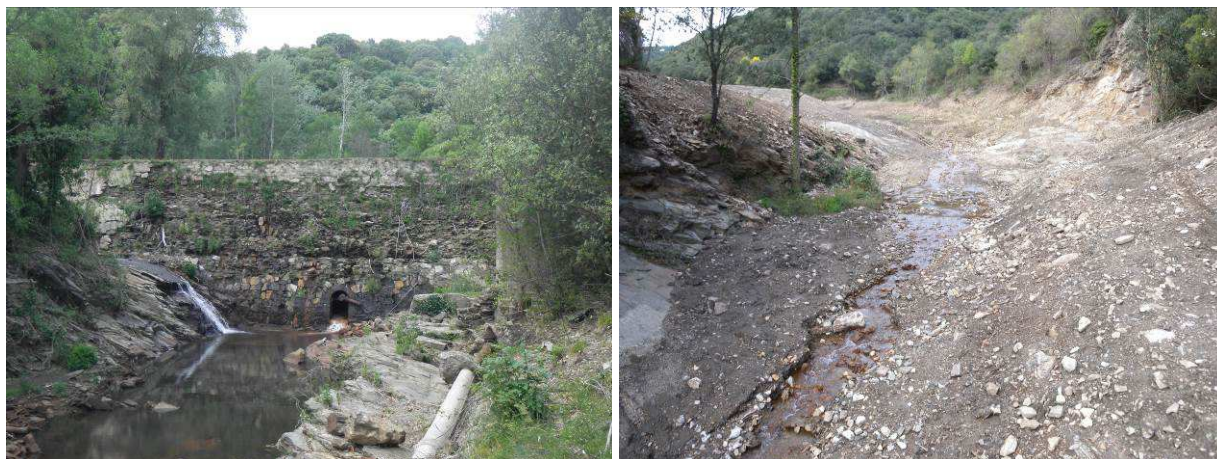
Barrage de la Biconque avant et après dérasement

La destruction du barrage de la Biconque ne permet pas de rétablir une continuité piscicole à la montaison : en effet, la présence d'un saut naturel de plusieurs mètres de hauteur juste à l'aval est lui-même infranchissable.

Malgré une relative transparence au transit sédimentaire (barrage quasi-comblé), son effacement facilite néanmoins le transit sédimentaire, assurant une continuité totale à cet égard. De plus, la vidange des sédiments stockés, évalués à 100 000 m³ dans le dossier réglementaire ISL/Aquascop seront autant de matériaux restitués au système, et notamment au fleuve Orb. Il s'agit néanmoins majoritairement de sédiments fins.

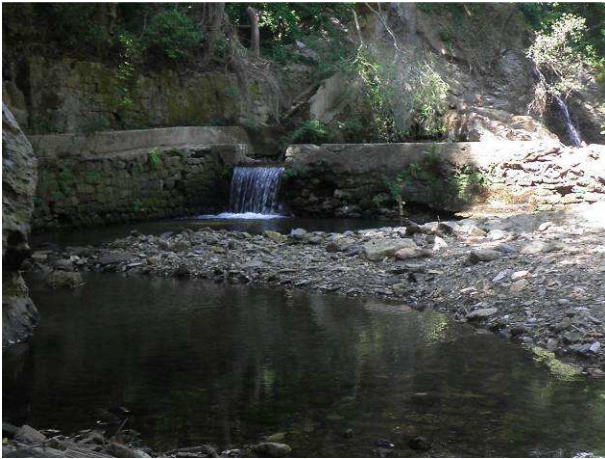
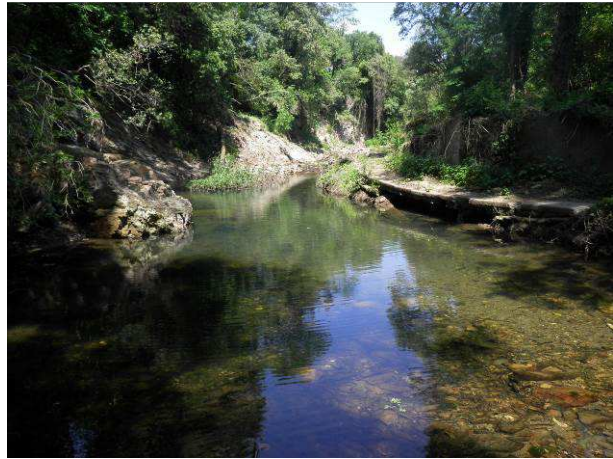
Seuil n°5 et plan d'eau à l'amont

Il ne constitue plus un obstacle au transit sédimentaire (retenue comblée). Il subsiste néanmoins une retenue d'eau d'une dizaine de mètres de long environ.

Aucun usage ne semble associé à cet ouvrage : les berges, aménagées sur les deux rives, semblent abandonnées et les parements bétons en mauvais état.

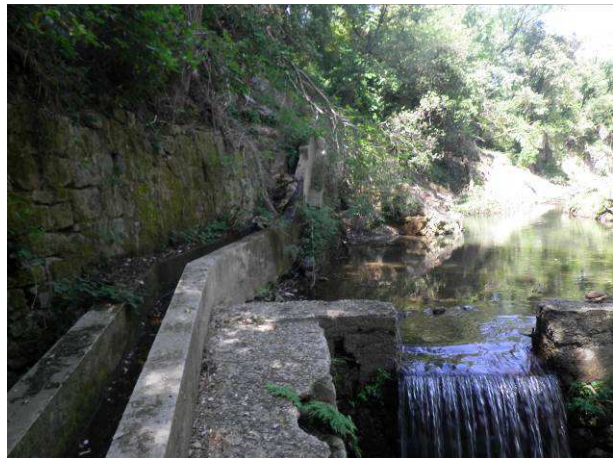
Aménagement rive droite et rive gauche abandonnés

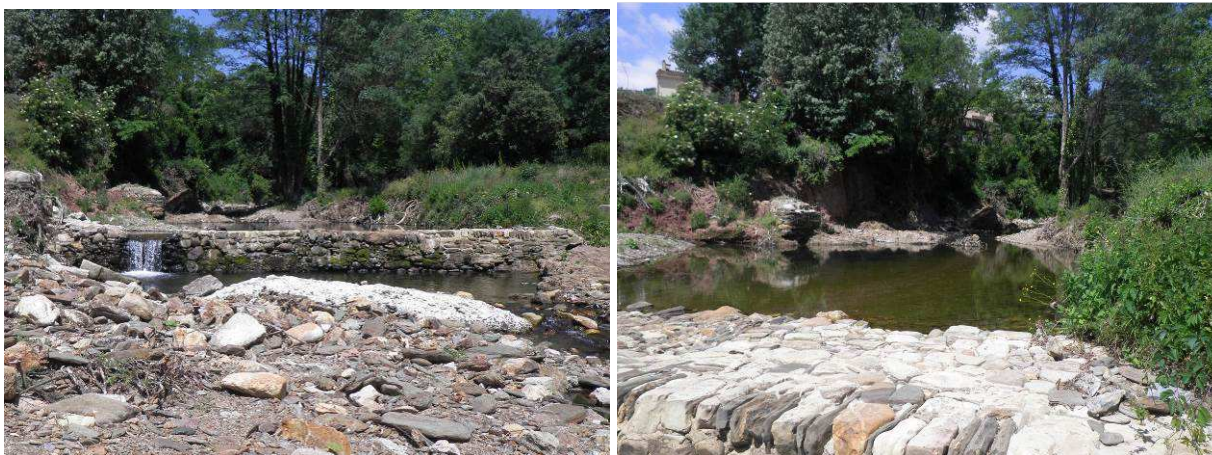
Seuil n°4 et plan d'eau à l'amont

Il ne constitue plus un obstacle au transit sédimentaire (retenue comblé). Il subsiste néanmoins une retenue d'eau d'une dizaine de mètres de long environ.

Aucun usage ne semble associé à cet ouvrage.
