ETUDE DE GESTION ET DU RISQUE D'INONDATION ET DE RENATURATION DU BASSIN VERSANT DU BITOULET

Phases 1 et 2 : Etat des lieux, diagnostic et
définition des aménagements

Rapport n° : 15F-068-RM-1
Révision n° : B
Date : 11/03/2016

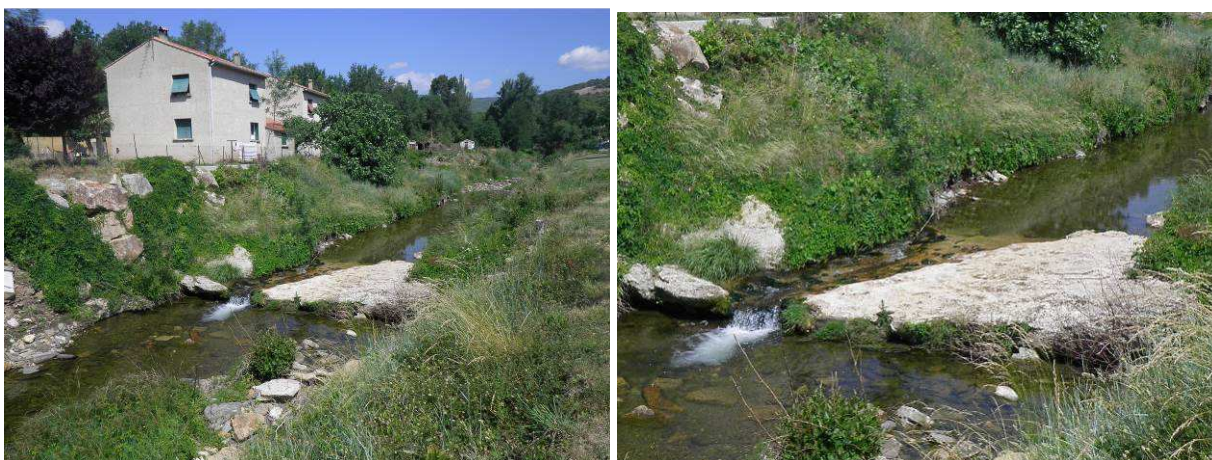
Seuil n°3

Il ne constitue pas un obstacle au transit sédimentaire. Il est situé dans un secteur sensible aux érosions de berges (cf. § 5.8), et une encoche d'érosion importante se situe à l'aval immédiat rive gauche.

Compte tenu de la présence d'un tampon en rive gauche et d'une protection de berge en rive droite, il semble que cet ouvrage béton ait été construit en protection d'une canalisation.

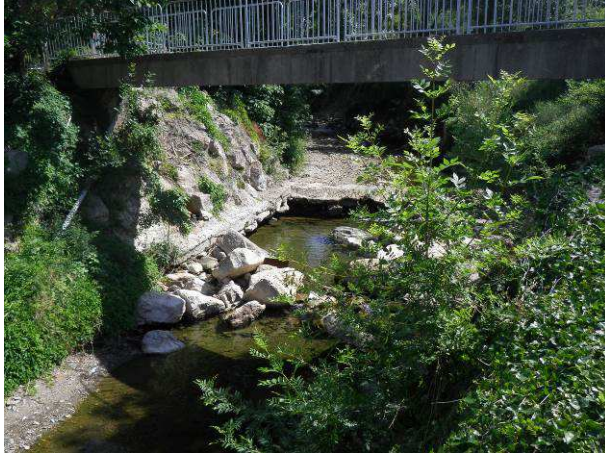
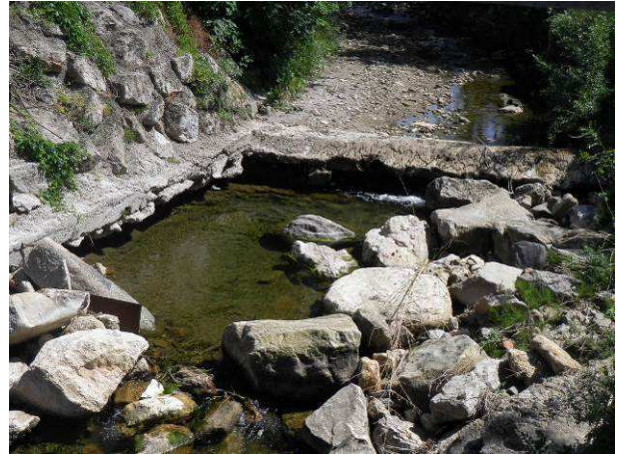
Seuil n°2

Ce seuil présente une hauteur d'environ 50 cm. Il est dans un état dégradé : l'eau passe intégralement sous l'ouvrage, qui est lié à la protection de berge en enrochement liaisonné sous la passerelle, le tout étant affouillé. Il est considéré comme franchissable, en condition de lame déversante et de hauteur d'eau suffisante au-dessus de l'ouvrage. Il ne constitue pas un obstacle au transit sédimentaire.

L'usage associé n'a pas été identifié : canalisation ? blocage du profil en long en lien avec la passerelle ?

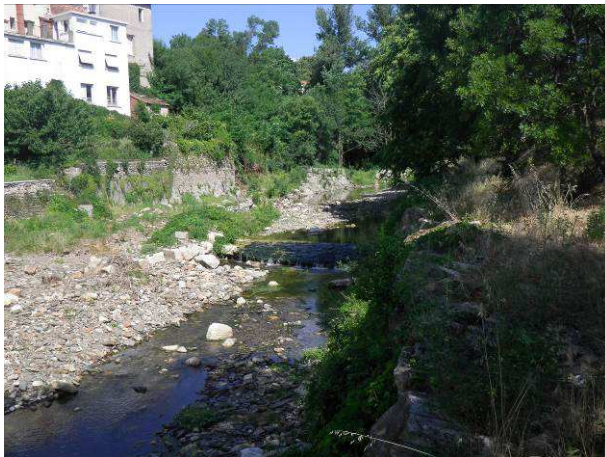
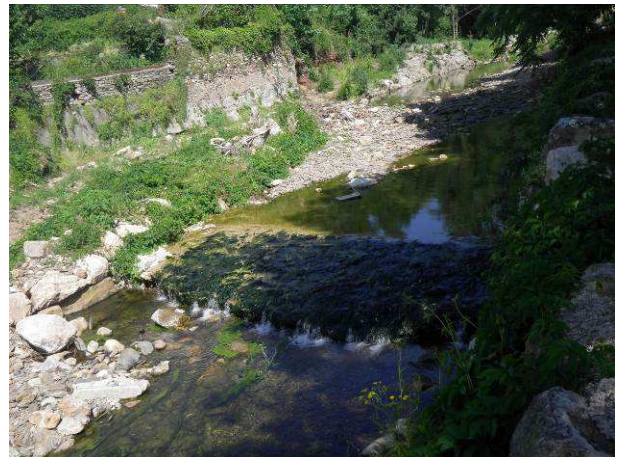
Seuil n°1

Ce seuil, d'une hauteur d'environ 1 m, présente une longueur de 5 m en pierres maçonnées. Il est considéré comme infranchissable à la faune piscicole. Totalement comblé, il ne représente pas un obstacle au transit sédimentaire.

Aucun usage associé n'a été identifié.

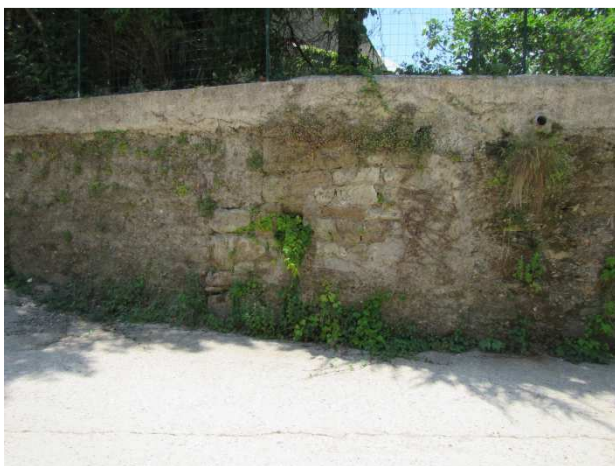
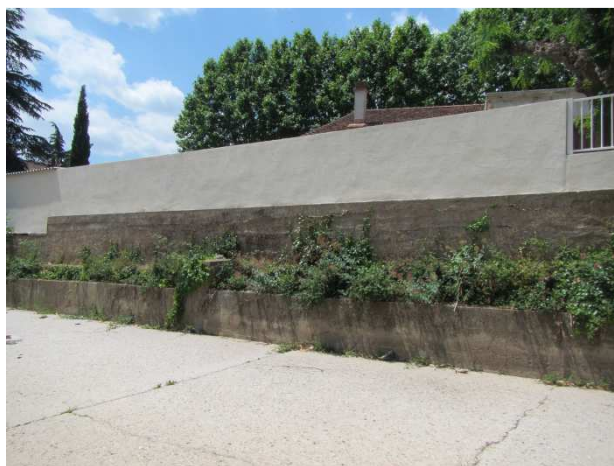
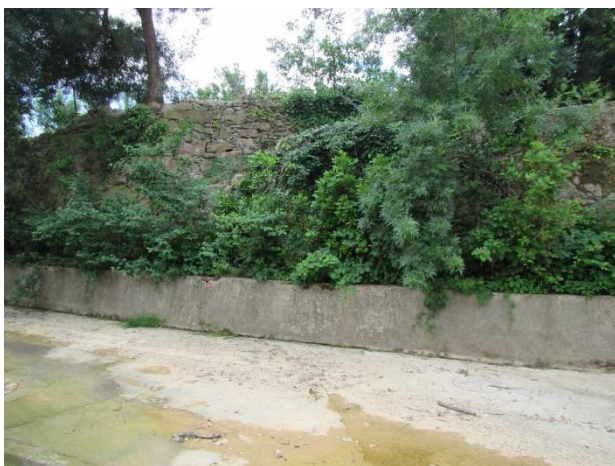
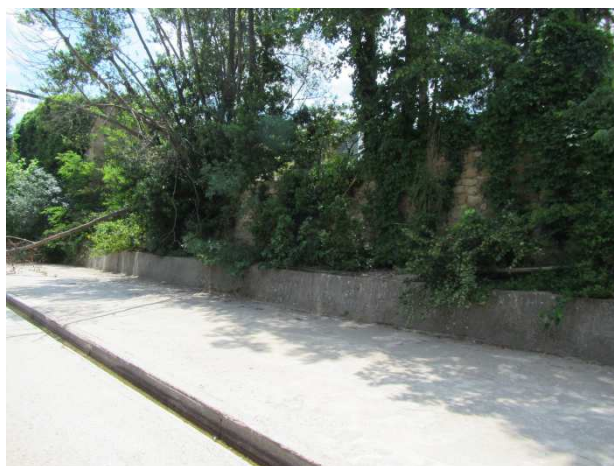
- la présence récurrente de végétation (qui gêne/empêche l'inspection et qui peut déstructurer les ouvrages),
- des déjoints dans les maçonneries (cf. photo ci-après),
- des fissurations, désaffleurements,
- des amorces de basculement...

Il convient ainsi d'approfondir la connaissance de l'état de l'ensemble des murs de protection à travers un diagnostic spécifique.

Une inspection de l'ensemble des murs de protection devra être réalisée de manière régulière (au moins une fois par an) pour vérifier son état et la présence éventuelle de désordres. Cette inspection pourra être réalisée avant la fin du mois d'août, période de basses eaux et précédant la période des crues. Elle devra être réalisée après nettoyage du cours d'eau et entretien de la végétation. Il est rappelé que toute végétation au droit des murs de protection nuit à l'inspection des ouvrages et à l'identification des désordres.

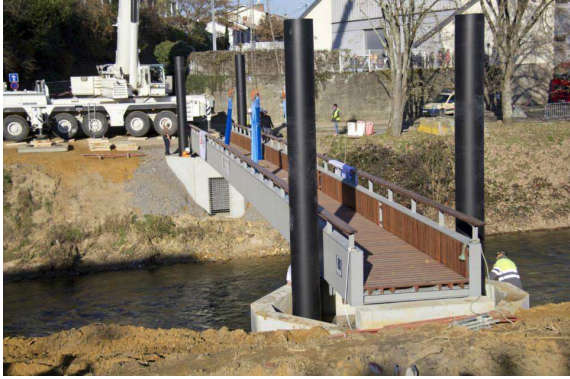
Type	Principe	Photo	Exemple
Pont levant	Tablier soulevé entre piliers

Passerelle de Mont de Marsan au dessus de la Midouze (40)
	Câbles enroulés sur 2 cylindres

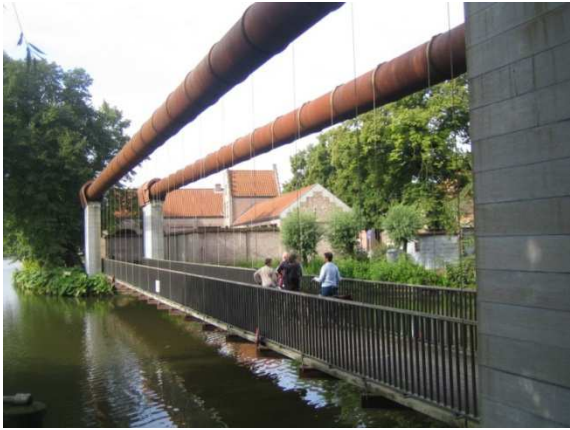
Passerelle levante du port de la Coupure à Bruges (Belgique)
Pont basculant	Travées manœuvrées par vérins hydrauliques

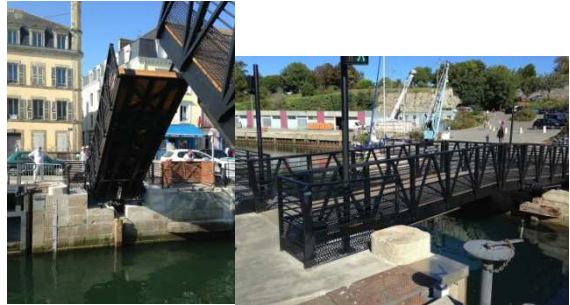
Port de Le Palais à Belle-Ile-en-Mer (56)
Pont rétractable	Tablier coulissant

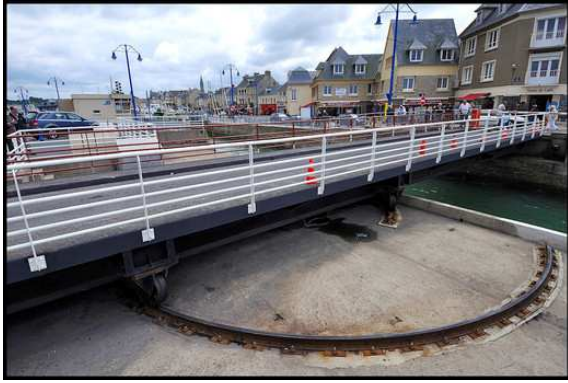
Type	Principe	Photo	Exemple
Passerelle pivotante	Rotation de la passerelle autour d'un pivot

Pont tournant de Port-en-Bessin-Huppain (14)
Passerelle levante à enroulement	Série de vérins hydrauliques intégrés dans la balustrade

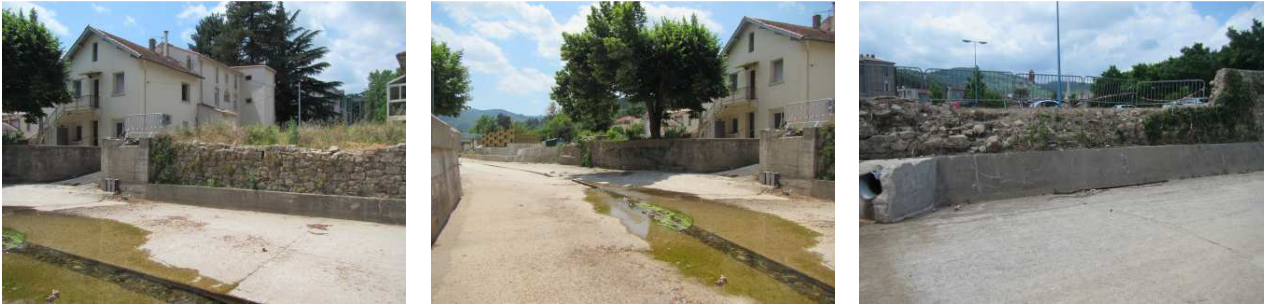
Lors de la crue de septembre 2014, des tronçons de murs en maçonnerie ont été emportés au droit du parking. Les photos suivantes illustrent les structures décrites ci-dessus.

Pour atteindre l'objectif de protection décennal, la hauteur des murs depuis le fond du lit doit être fixée à environ 3 m sur tout ce linéaire.

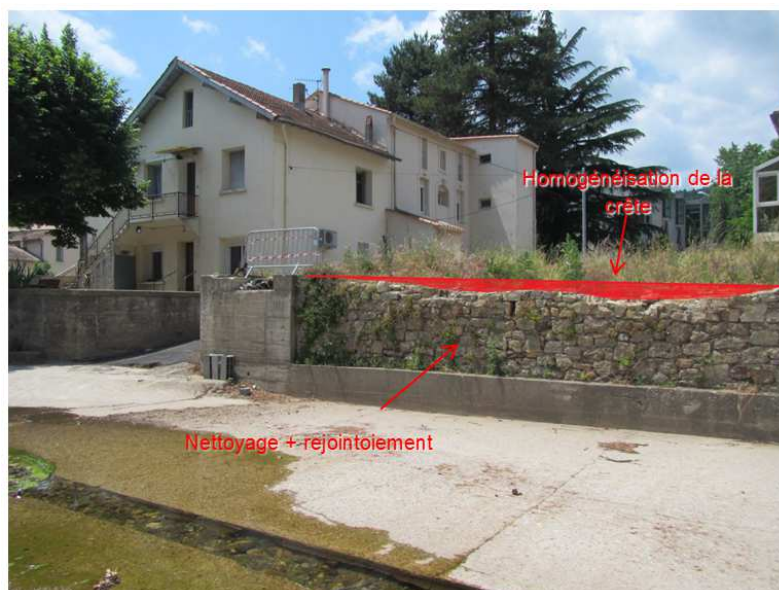
Le mur maçonné dans ce secteur est fortement dégradé et certaines zones en partie supérieure semblent avoir été endommagées pendant la crue de septembre 2014. Ce mur s'étend sur environ 15 ml.

Nous recommandons dans ce secteur de nettoyer, remaçonner et rejointoyer le mur en maçonnerie et d'homogénéiser la crête du mur comme indiqué sur la figure ci-dessous. Le prix estimatif de ces travaux est de **3 500 € HT** (nettoyage, rejointoiement, reprise du mur et aléas).

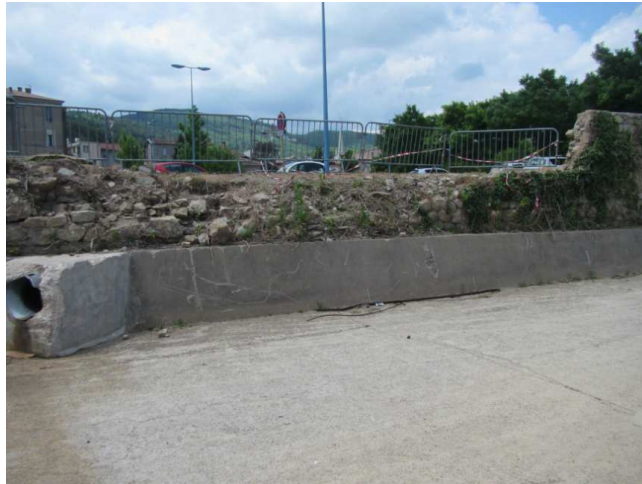
Figure 31 : Coupe type au droit du parking RD

Dans ce secteur, nous proposons de démolir les restes du mur en maçonnerie et de reconstruire un mur poids en béton sur un linéaire d'environ 110 m.

La coupe type est présentée ci-dessous.

Le prix de cet ouvrage a été estimé à 800 €/ml, représentant un coût total de l'ordre de **187 000 €HT** (démolition de l'existant, nettoyage, reconstruction du mur, installation, travaux généraux et aléas). Il suppose la possibilité de mettre en œuvre une fondation superficielle.

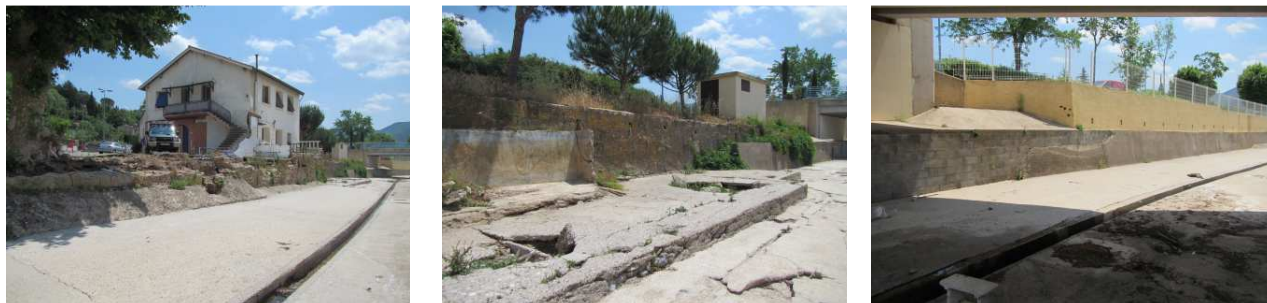
Lors de la crue de septembre 2014, des murs en maçonnerie ont été emportés au droit de la maison sinistrée. Les photos suivantes illustrent les structures décrites ci-dessus.

Pour atteindre l'objectif de protection décennal, la hauteur des murs depuis le fond du lit doit être comprise entre 2,5 m et 3,0 m d'amont en aval.

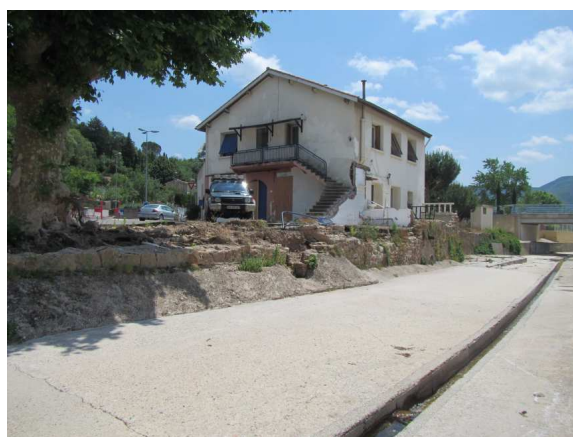
Figure 32 : Coupe type au droit de la maison sinistrée RG

Nous proposons de démolir les restes du mur en maçonnerie et de reconstruire un mur en béton sur un linéaire d'environ 35 m. Les travaux comprennent un mur en béton armé, une semelle et un remblai côté terre. Par ailleurs, on considère que la maison est démolie.

La coupe type est présentée ci-dessous.

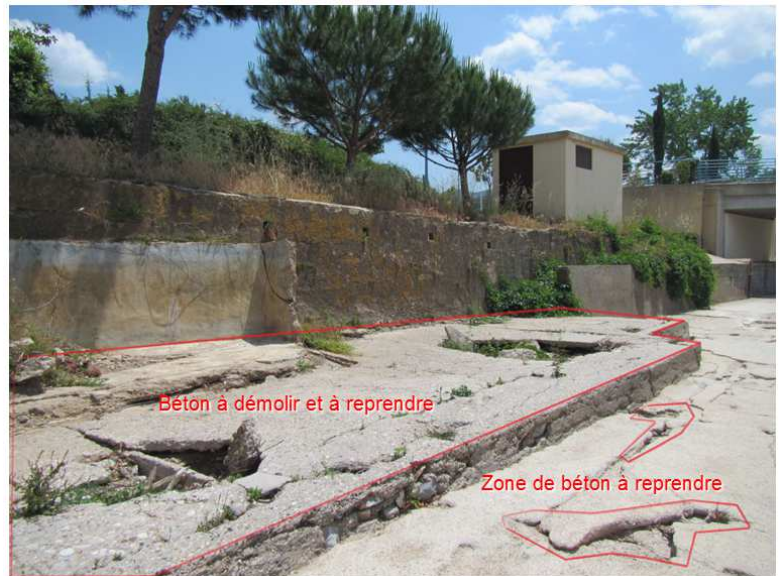
Dans ce secteur, le fond du lit est endommagé et une banquette en béton présente sur la gauche du lit est également altérée. Dans ce secteur, nous proposons de démolir la banquette en béton et de reprendre le béton des zones altérées sur une surface d'environ 25 m².

Le prix estimatif de ces travaux est de **4 000 € HT** (démolition, reprise béton et aléas).

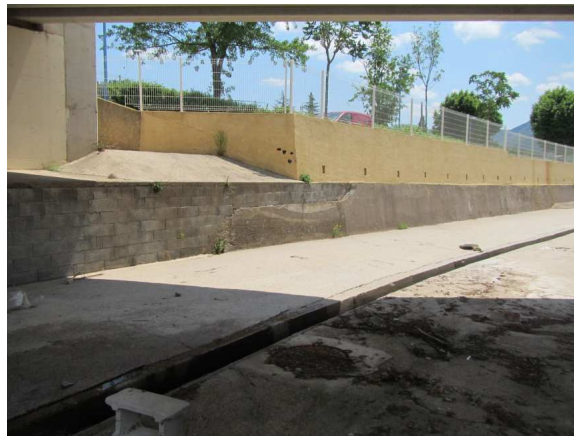
Figure 33 : Coupe type au droit de la piscine RG

Dans ce secteur, la cote de crête du mur est hétérogène et la structure du mur n'est pas connue (présence de parpaings non banchés d'après la visite sur site pouvant compromettre la stabilité du mur).

Nous proposons donc de reconstruire le mur situé au dessus de la semelle en béton à une hauteur constante de 3 m par rapport au fond du lit sur un linéaire d'environ 50 m. Les travaux comprennent un mur en béton armé, une semelle et un remblai côté terre. Ces travaux sont cependant incompatibles avec la passerelle de la piscine en état actuel, qu'il faudra également reprendre.

La coupe type est présentée ci-dessous.

Le prix estimatif des travaux est de l'ordre de **110 000 € HT** (démolition de l'existant et évacuation, nettoyage, reconstruction du mur, ancrages, remblai, revégétalisation, garde-corps, installation et travaux généraux et aléas). Il suppose la possibilité de mettre en œuvre une fondation superficielle.

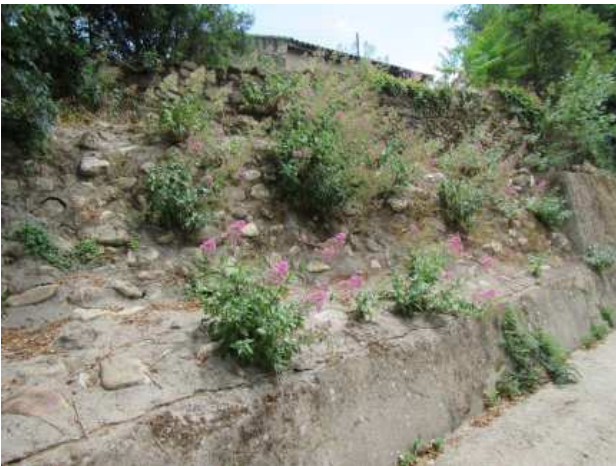
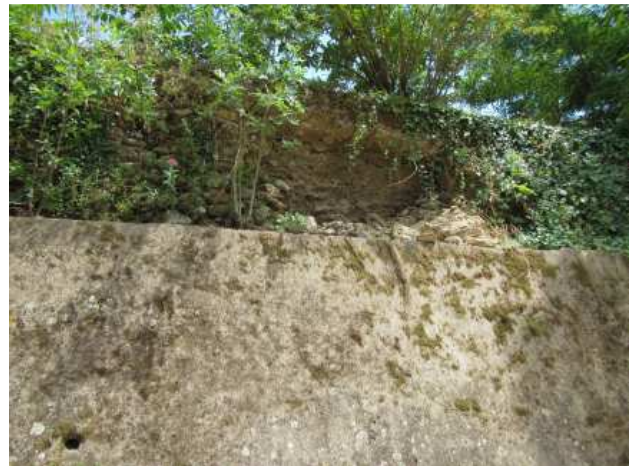
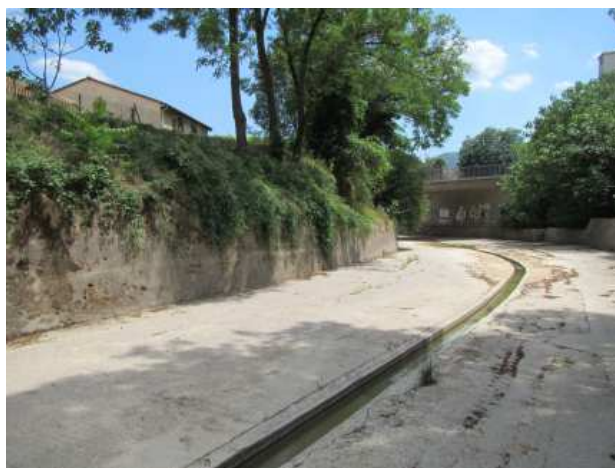
Murs RG au droit du lotissement du Mairal

- En partie haute, est présent un vieux mur maçonné grossier localement très pauvre en liant (surtout dans sa partie supérieure),
- La partie basse est hétérogène, constituée d'une carapace en béton sur les premiers mètres puis d'un mur en béton,
- La partie aval (50 mètres en amont du pont du boulevard le Mairal) est constituée d'un ouvrage mixte avec une partie basse en béton, une berge probablement en remblai vu la présence de végétation importante (dont des arbres de plus de 10 m de haut) et un mur en maçonnerie en partie supérieure,
- Le terrain naturel derrière le mur est situé environ 1 m au dessous de la cote de la crête du mur.

Les photos suivantes illustrent les structures décrites précédemment.

Pour atteindre l'objectif de protection décennal, la rehausse de ces ouvrages n'est pas nécessaire.

Concernant la sécurité pour des crues de période de retour supérieures à 10 ans, l'état de dégradation des ouvrages ne permet pas de garantir des marges de sécurité suffisantes au regard des habitations situées en aval (environ 15 maisons) à proximité immédiate du mur (les plus proches sont à 7 ou 8 m du parapet).

- Recommandation non structurelle : organiser la mise en sécurité des populations soumises au risque de rupture (actions particulières à spécifier dans le PCS pour ce lotissement),
- Recommandations structurelles :
 - Effacer le mur pour prévenir tout risque de rupture en crue,
 - **OU** Conforter la partie supérieure (au dessus de la banquette en béton armé) c'est-à-dire démolir le mur existant et le reconstruire.

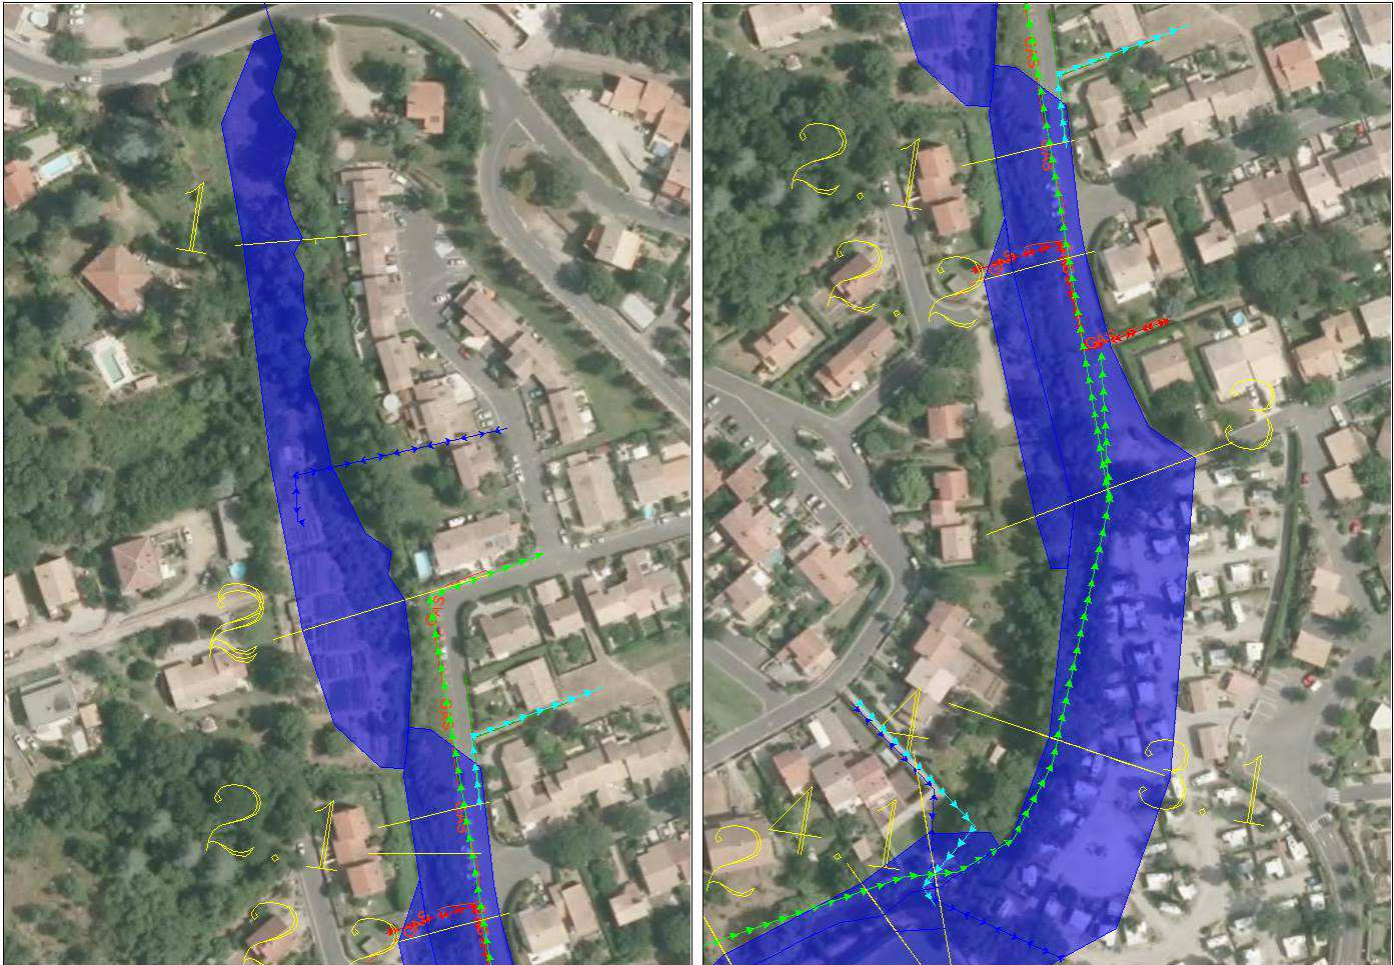
Figure 41 : Emprise du projet de renaturation dans la zone amont (2/3)

- Une emprise sur les terrains situés rive droite face à la rue de la Borie,
- Une emprise importante au niveau du stade ; les terrains face au stade ne sont pas touchés, ou très peu en cas de reprise du profil en long suite à la suppression du seuil de la passerelle.

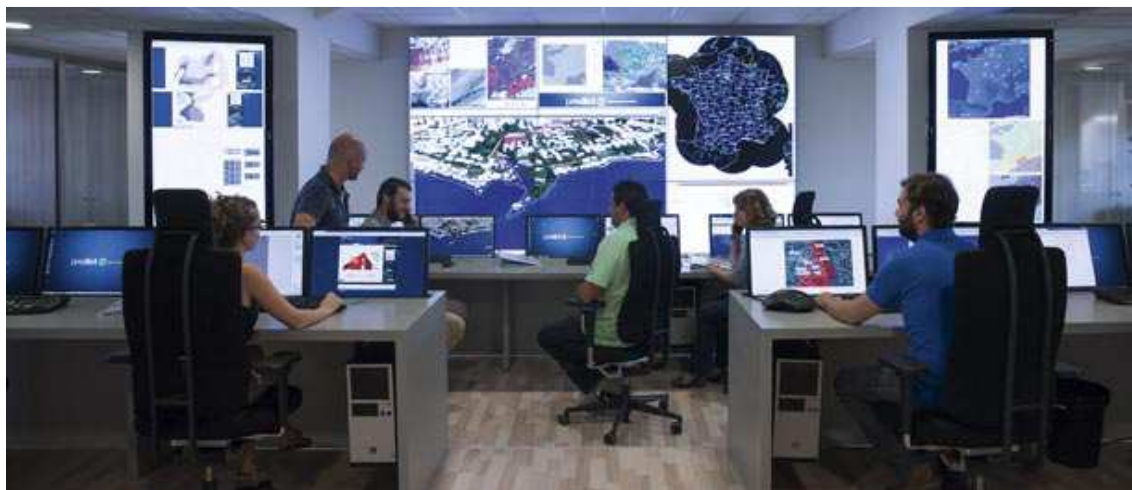
Figure 51 : Centre opérationnel de PREDICT Services

- La commune de Lamalou-les-Bains a décidé suite à la crue de septembre 2014 de s'abonner **aux services de la société Predict**. Cette société offre aux communes une vigilance plus détaillée, à l'échelle communale, et en temps réel. Ce système offre une veille hydro-météorologique permanente (24h/24 et 7j/7) qui permet d'informer immédiatement les utilisateurs (communes, entreprises, particuliers...) lors de risques d'inondations, de submersion, de tempête ou de fortes chutes de neiges. Les outils de PREDICT permettent d'anticiper, localiser et analyser précisément le risque induit, sa chronologie et son intensité. Grâce à ces informations, il est possible de fournir des conseils pertinents et personnalisés pour la gestion de la crise et l'activation, à bon escient, de plans communaux de sauvegarde (PCS).
