Bassin	Masse d'eau		UTI	UHC n°	Site (Département)	Nom(s) ouvrage(s)
	CONEY					
Coney	Code	Etat biologique actuel	Vosges	2	CHARMOIS L'ORGUEILLEUX (Vosges)	Barrage de Charmois l'orgueilleux
	DR693	Moyen

CARACTERISTIQUES GENERALES DU SITE

Barrage de Charmois-l'Orgueilleux (Rasey)

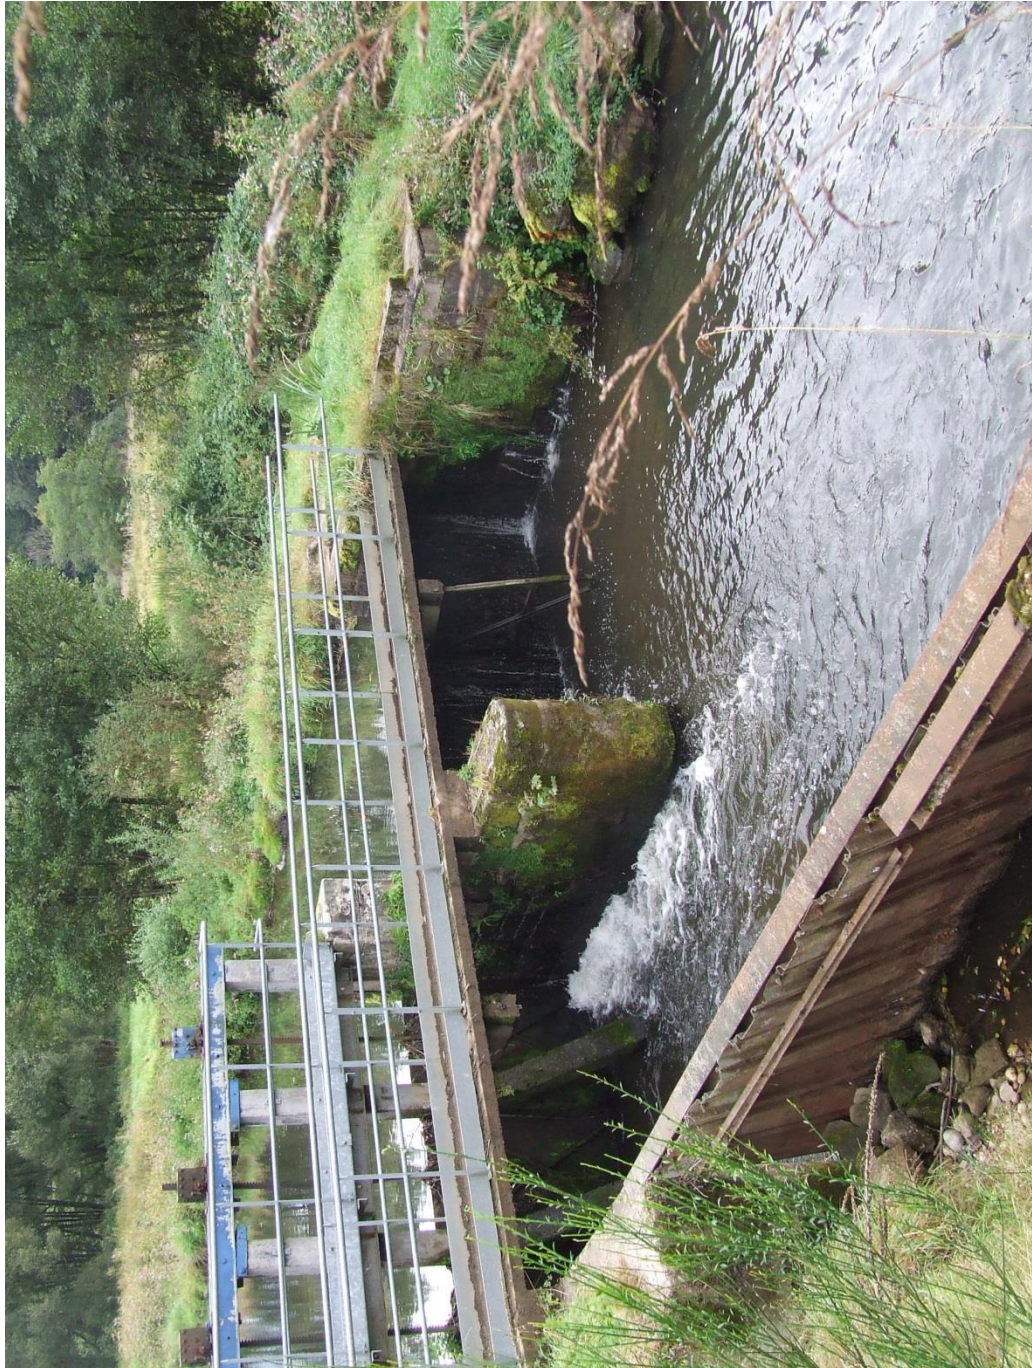
Vue générale du barrage depuis l'aval rive droite.

Etat général médiocre, notamment du génie civil,
rideau de palplanche aval rive droite (protection d'une ancienne érosion) incliné et désolidarisé.

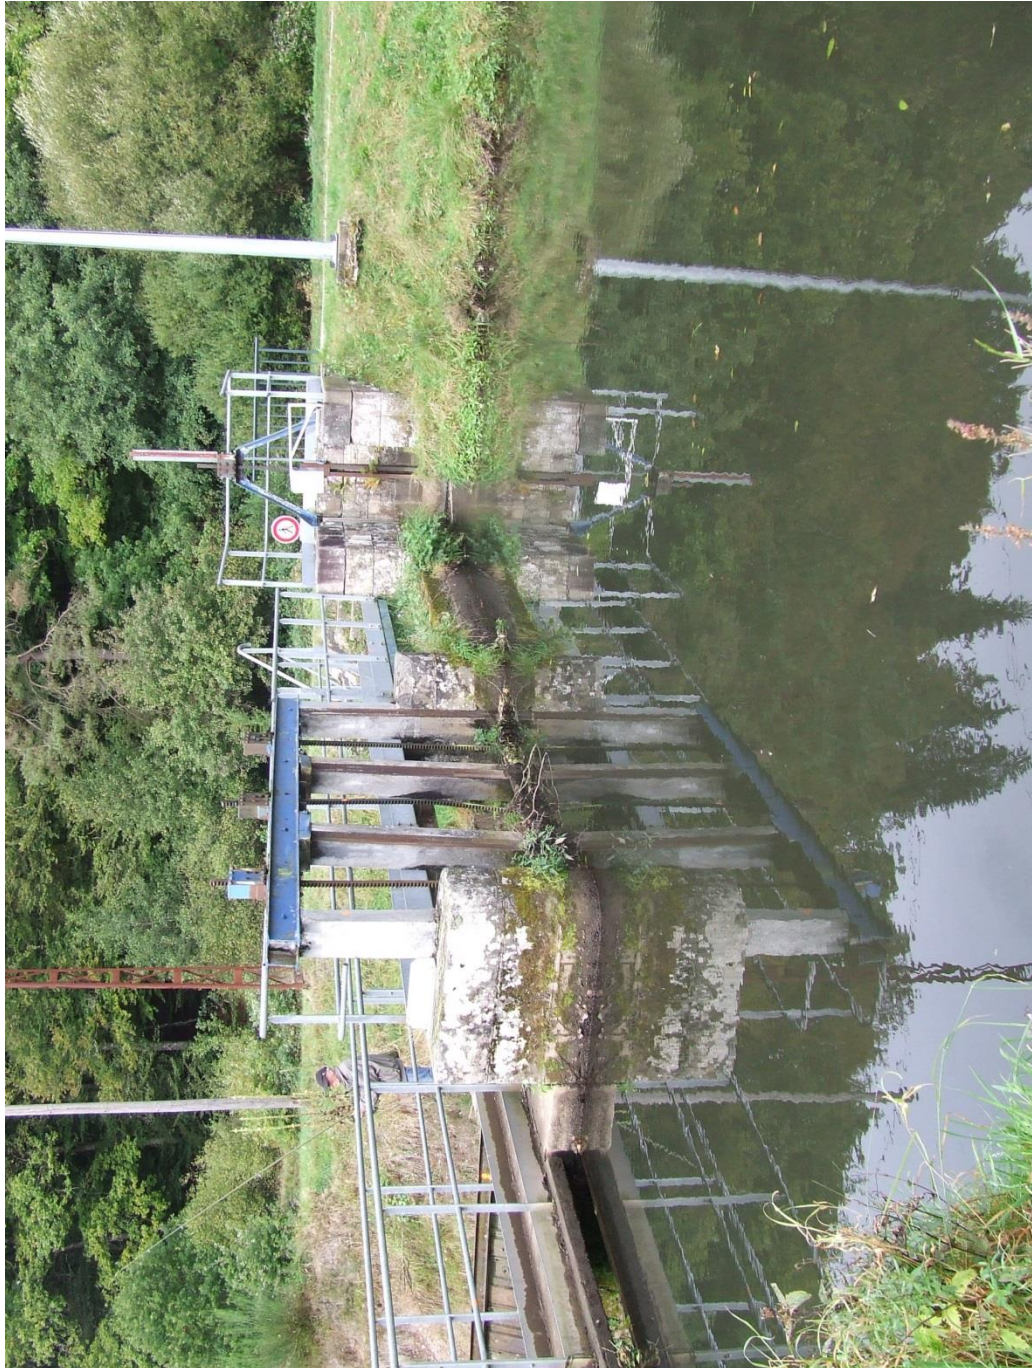
Vue générale du barrage depuis l'amont rive gauche.
Prise d'eau à l'amont immédiat du barrage en rive droite.

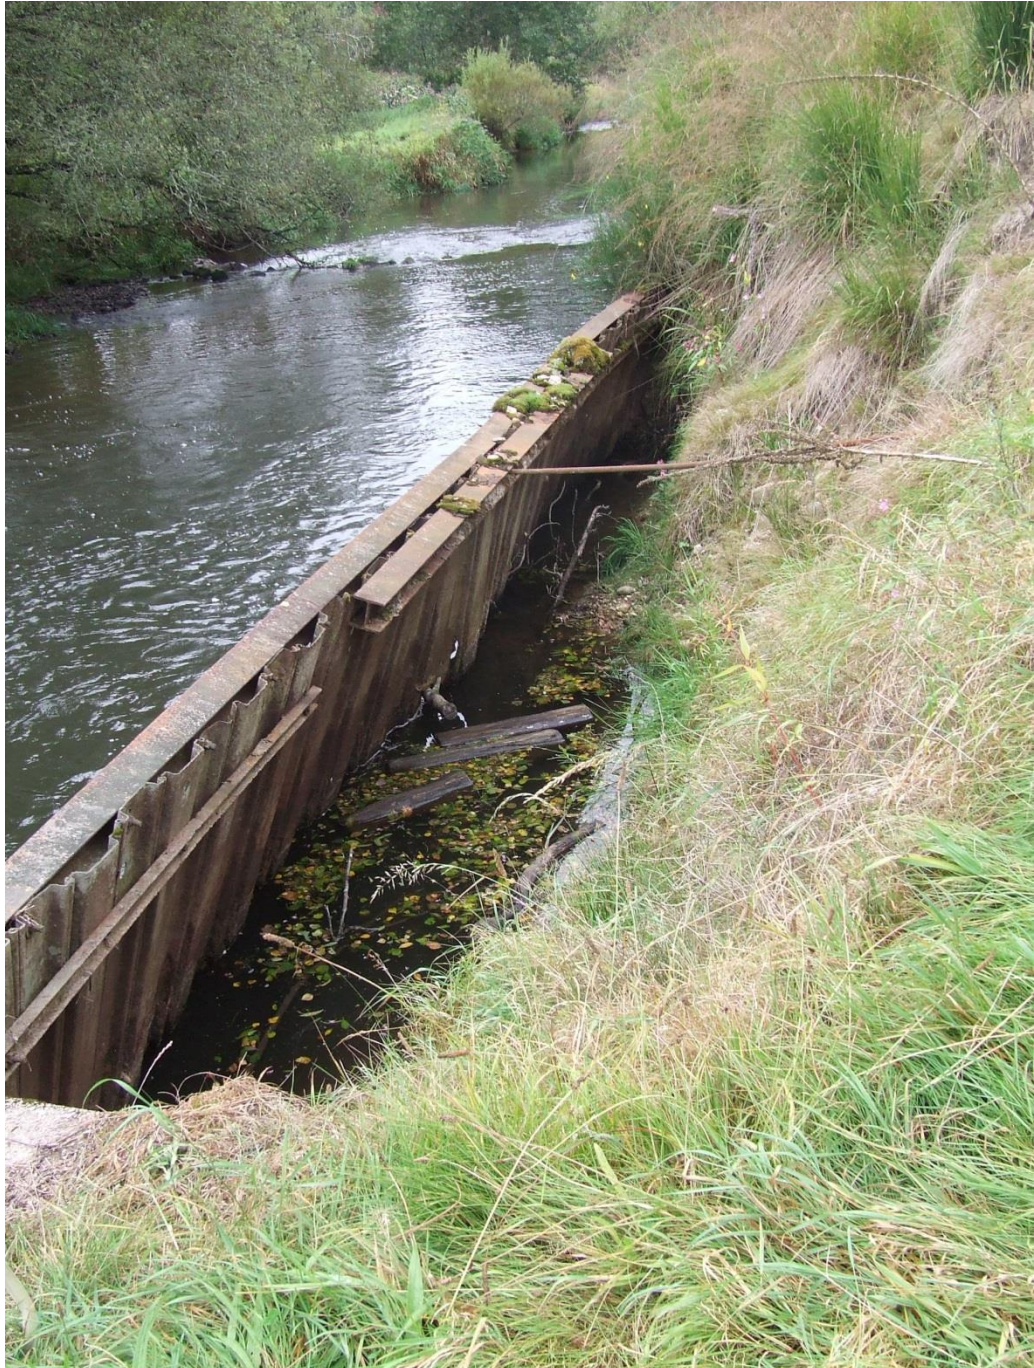
Vue de la rive droite en aval immédiat du barrage.

- De mettre en œuvre un suivi du niveau aval (lecture régulière d'échelle) afin de préciser les niveaux et dénivellations en fonction du débit,
- D'effectuer une expertise de la passe hors d'eau, afin de préciser les problèmes éventuels non détectables en eau, notamment sa sensibilité éventuelle à l'engravement et l'état du génie civil (venues d'eau le long de la passe),
- De diagnostiquer précisément la problématique des venues d'eau le long de la passe et les risques éventuels qui y seraient liés à moyen ou assez long terme,
- D'évaluer au moins sommairement les moyens à mettre en œuvre pour pallier les autres désordres constatés sur le site (rive droite aval barrage notamment).

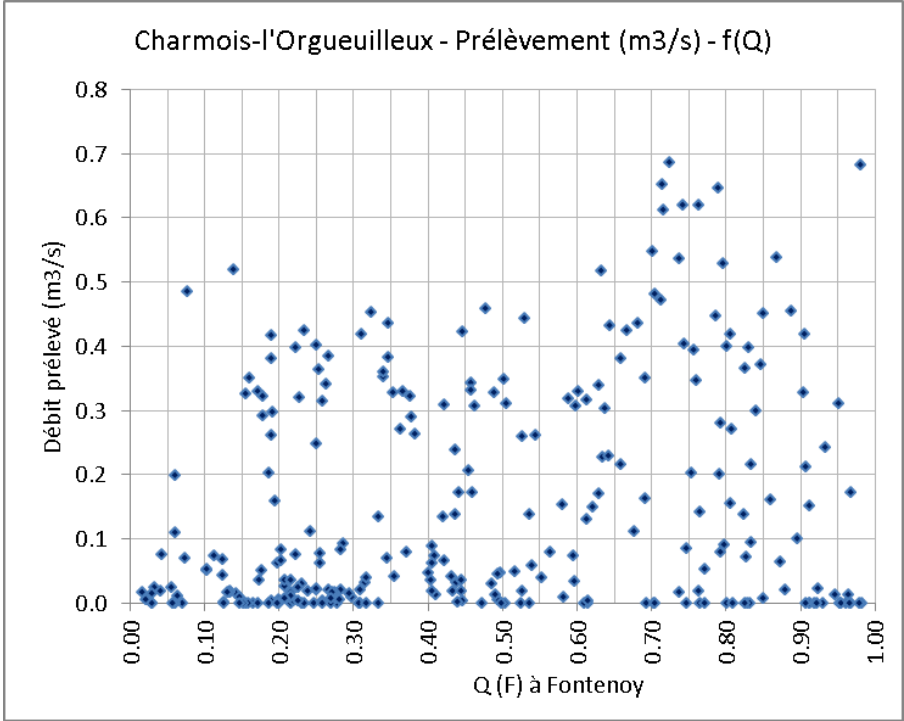
<p style="text-align: center;">Charmois-l'Orgueilleux - Prélèvement (m3/s) - f(Q)</p>

Les débits prélevés sont généralement assez faibles, mais peuvent varier assez fortement, indépendamment du débit du Coney.

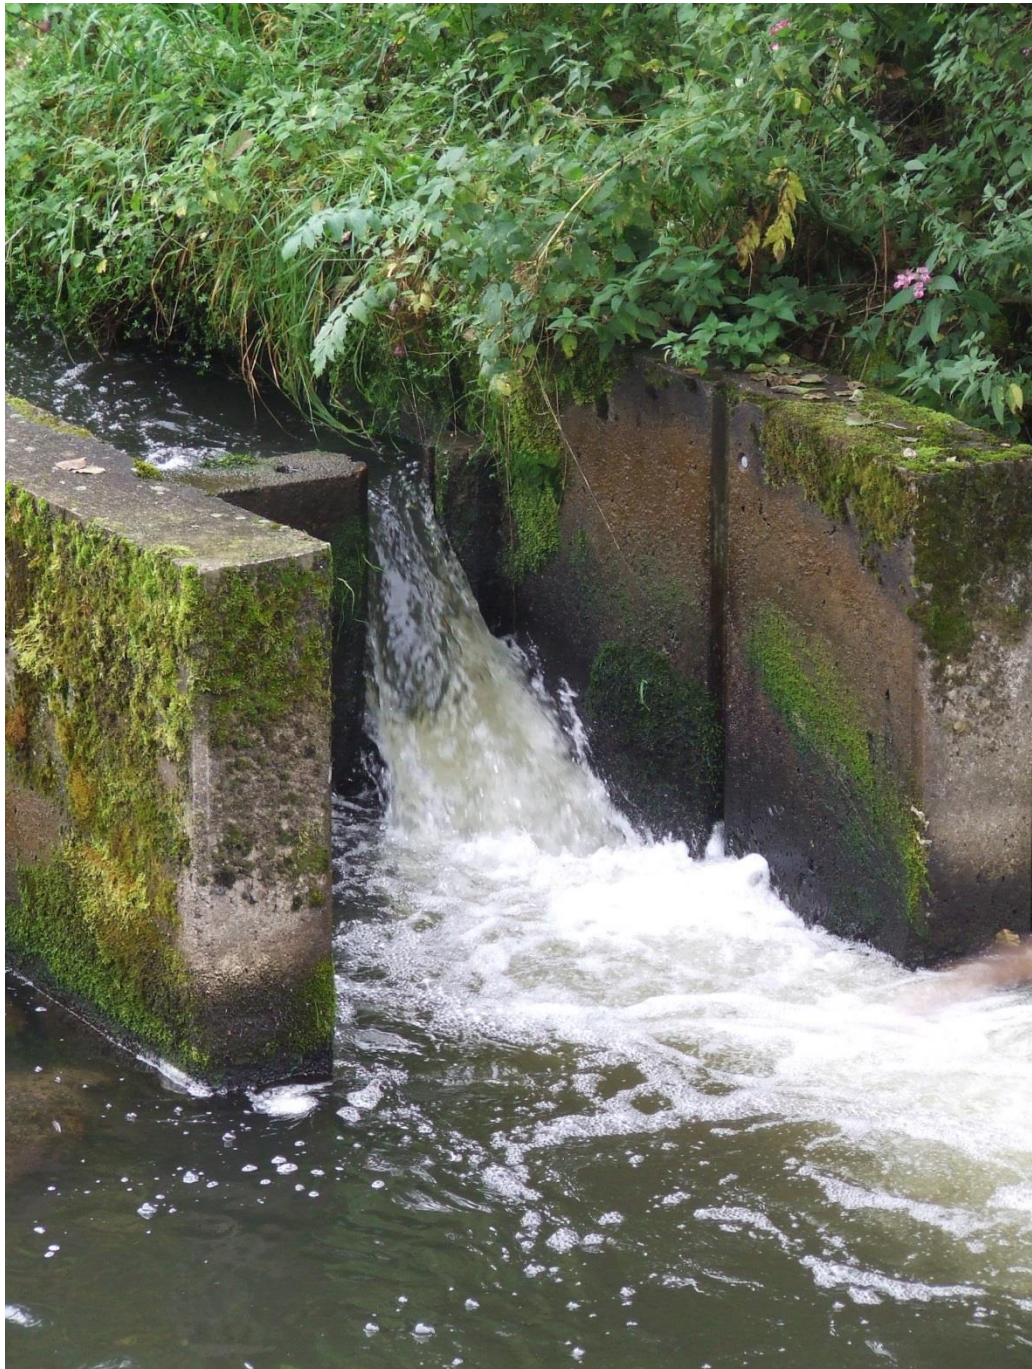
L'altimétrie du dispositif traduit donc une erreur manifeste de calage par rapport à la dénivellation globale. Il manque 0.60 m pour racheter la dénivellation globale, cet écart ne pouvant que se répercuter principalement au niveau de la cloison d'entrée où la chute sera donc très excessive.

Entrée de la passe, chute de 75 cm lors de la visite.

La dénivellation au niveau de la cloison d'entrée peut par ailleurs être augmentée sans problème d'une dizaine de centimètres.

- Soit l'ajout de deux bassins au niveau de la partie aval de la passe (implantation en aller-retour au niveau de la section aval actuelle, de manière à maintenir l'entrée de la passe sensiblement à sa position actuelle),
- Soit la création de deux pré-barrages dans le lit du Coney en aval de la passe (possibilité de réalisation concomitamment à la réfection de la berge rive droite).

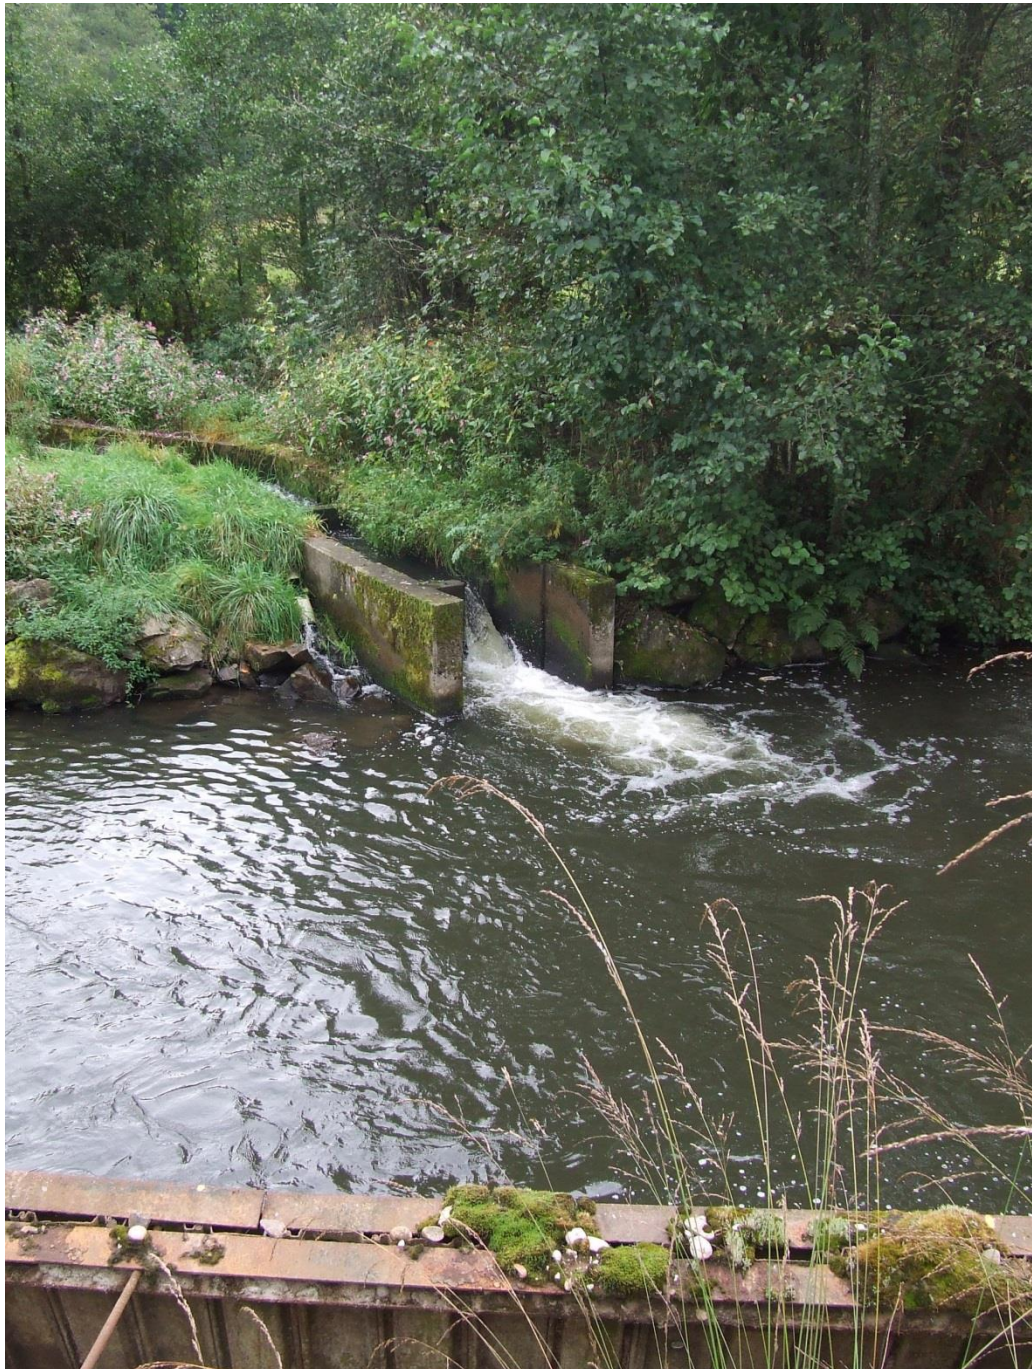
Entrée et partie aval de la passe, exutoire en rive droite de la passe d'un drain reprenant une partie des venues d'eau observées le long de la passe.

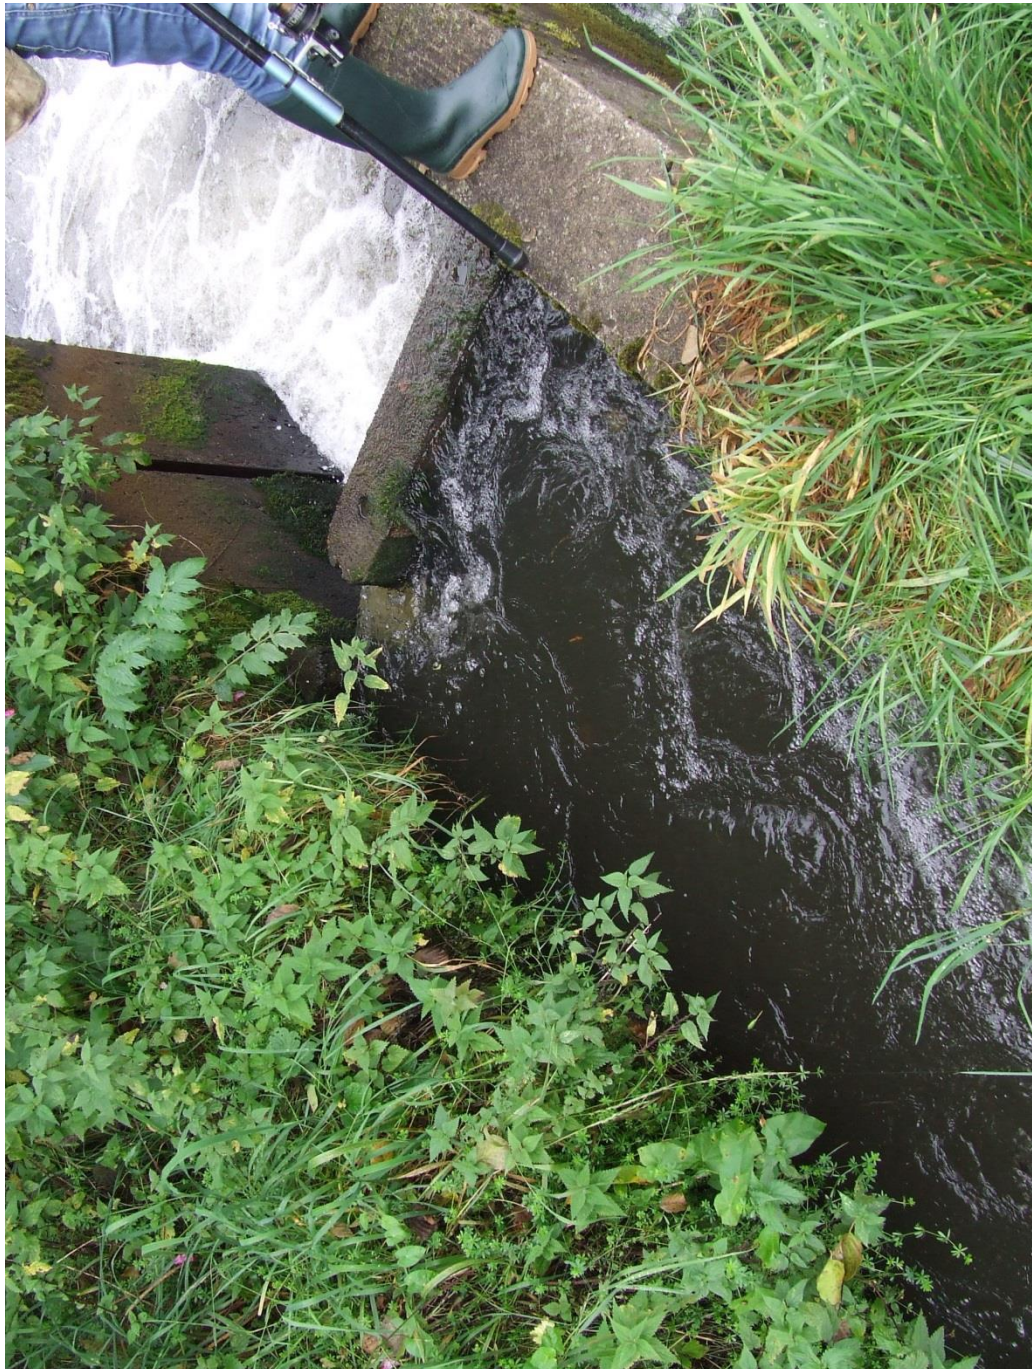
Cloison d'entrée vue de l'amont.

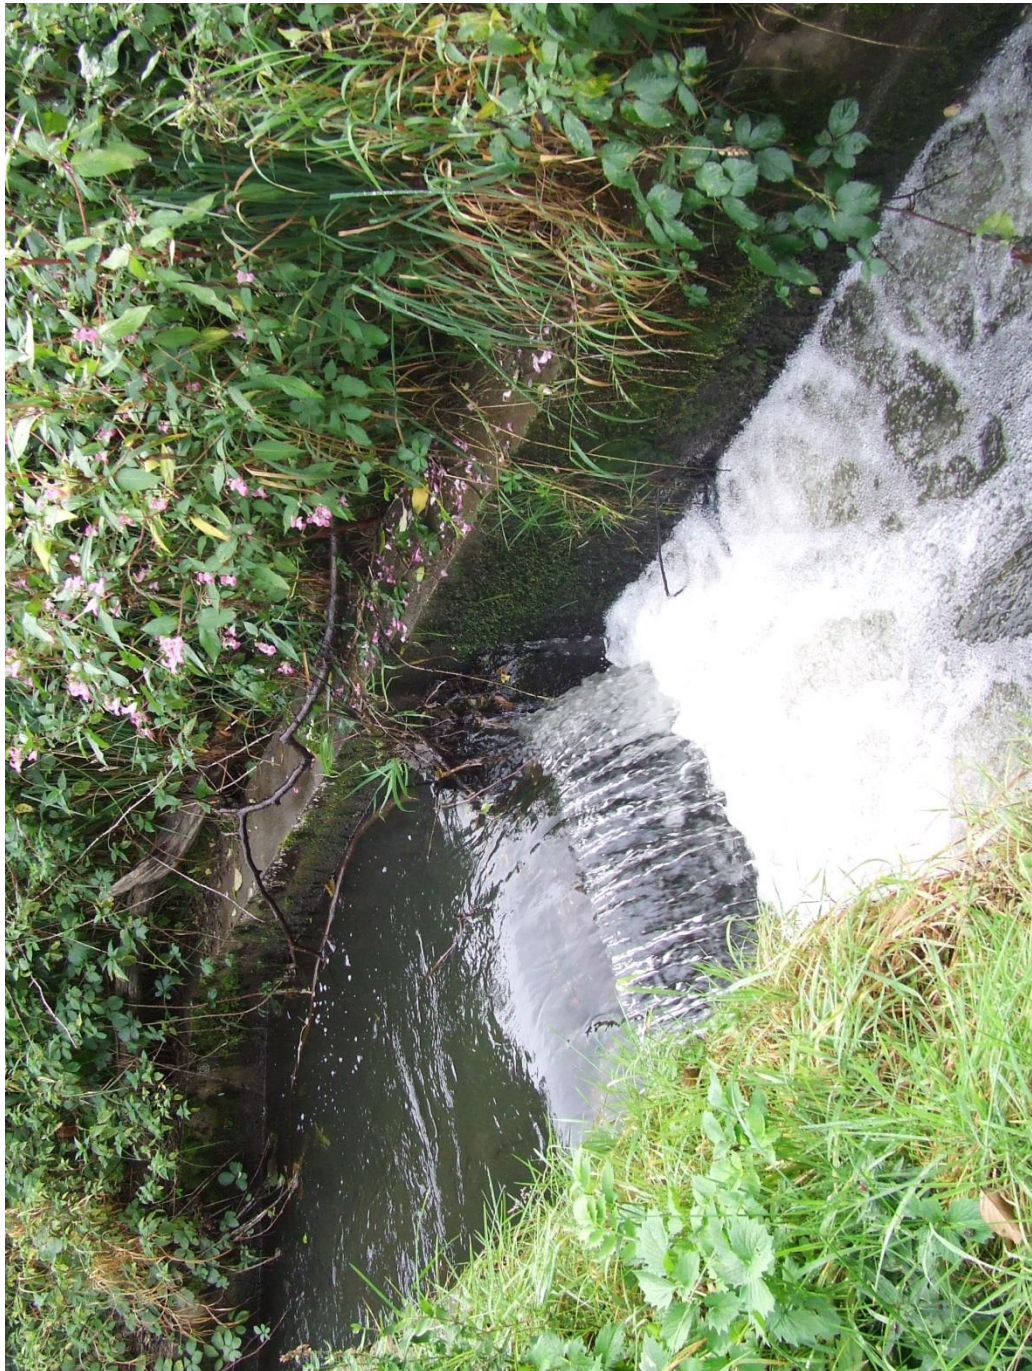
Il convient de noter que la cloison amont devient déversante dès que le niveau amont dépasse la cote théorique de 303.34 IGN69, ce qui augmente alors le débit dans la passe.

Cloison amont déversante (avant désencombrement de l'échancrure).

- Une surélévation de l'arase de la (des) cloisons amont afin d'éviter la surverse dès que le niveau dépasse un tant soit peu la cote de retenue normale,
- La mise en place d'une vanne amont pour la maintenance,
- L'installation d'une drome ou d'un déflecteur de surface permettant de limiter l'intrusion des flottants dans la passe.
