Bassin	Masse d'eau		UTI	UHC n°	Site (Département)	Nom(s) ouvrage(s)
	CONEY					
Coney	Code	Etat biologique actuel	Vosges	2	MONTMOTIER (Vosges)	Barrage de Montmotier
	DR694	Moyen

CARACTERISTIQUES GENERALES DU SITE

Barrage de Montmotier

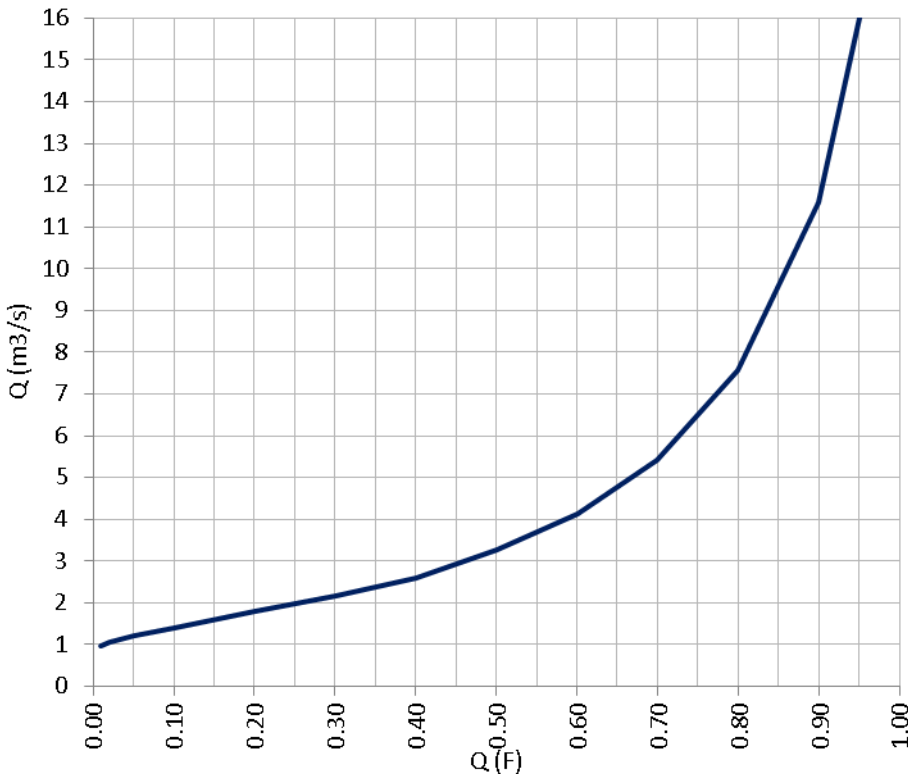
Hydrologie														
Station de référence		Mode de calcul au niveau du site												
Code	U0124010	Station hydrométrique proche du site. Débits considérés comme équivalents à ceux de la station hydrométrique.												
Localisation	Fontenoy-le-Château													
Bassin versant	317 km2													
Période connue	1987-2014													
Principaux débits caractéristique (m3/s)														
VCN3 1/5	QMNA 1/5	Module	2 x module											
0.92	1.20	5.32	10.6											
Débits classés														
<div><p>Site de Montmotier - Débits classés</p>

</div>														
0.01	0.02	0.05	0.10	0.20	0.30	0.40	0.50	0.60	0.70	0.80	0.90	0.95	0.98	0.99
0.96	1.06	1.22	1.41	1.79	2.15	2.60	3.27	4.14	5.43	7.56	11.6	16.0	23.4	28.8

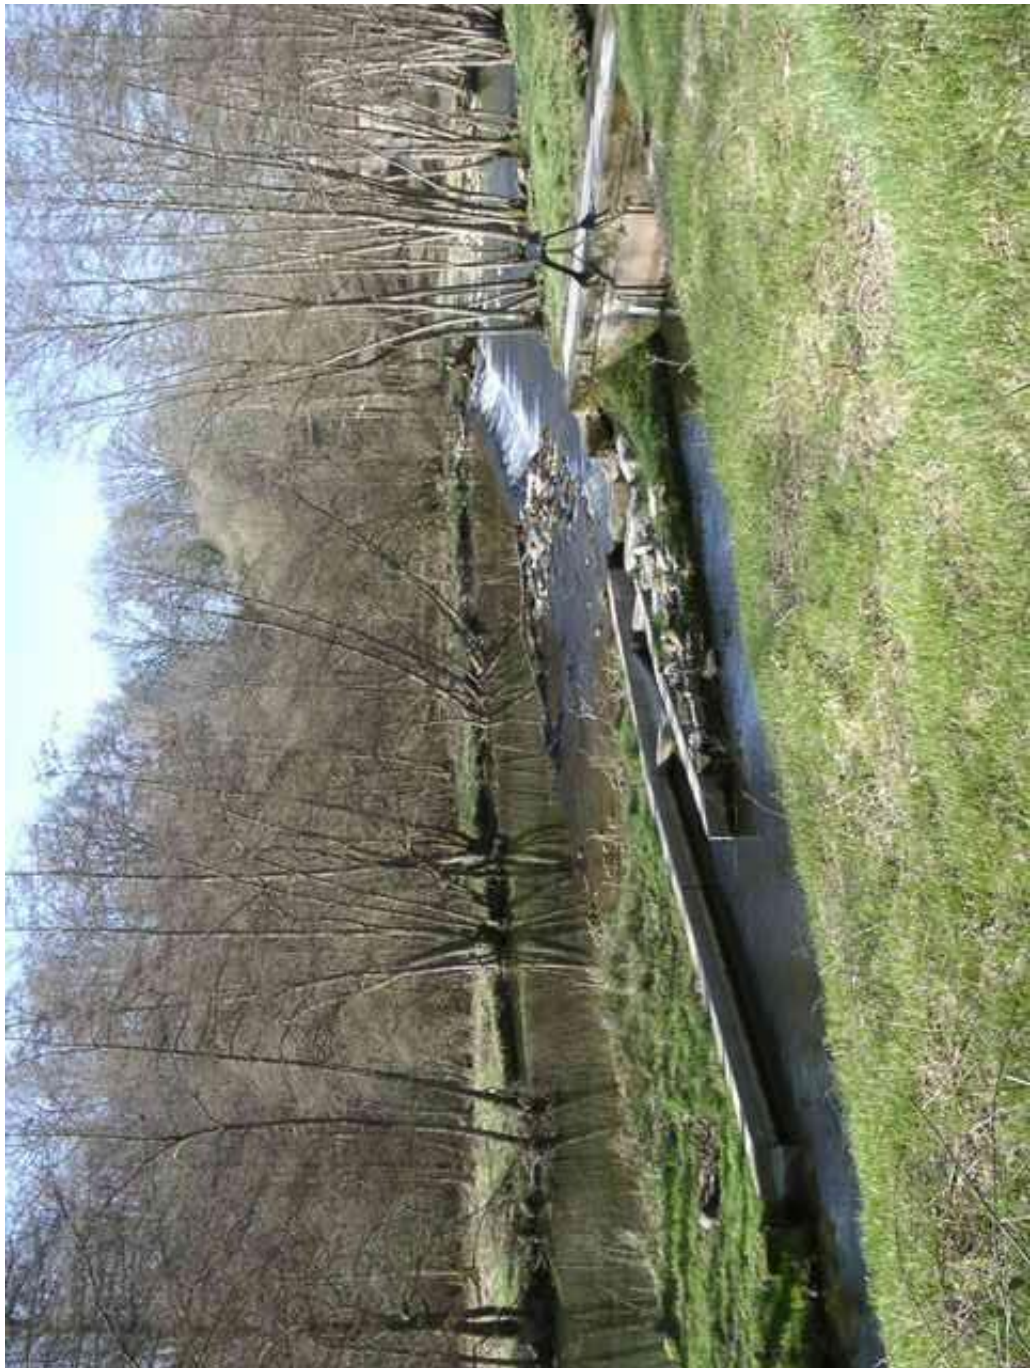
Vue générale du seuil depuis la rive droite,
rigole d'alimentation et passe à poissons (photographie VNF, conditions d'étiage).

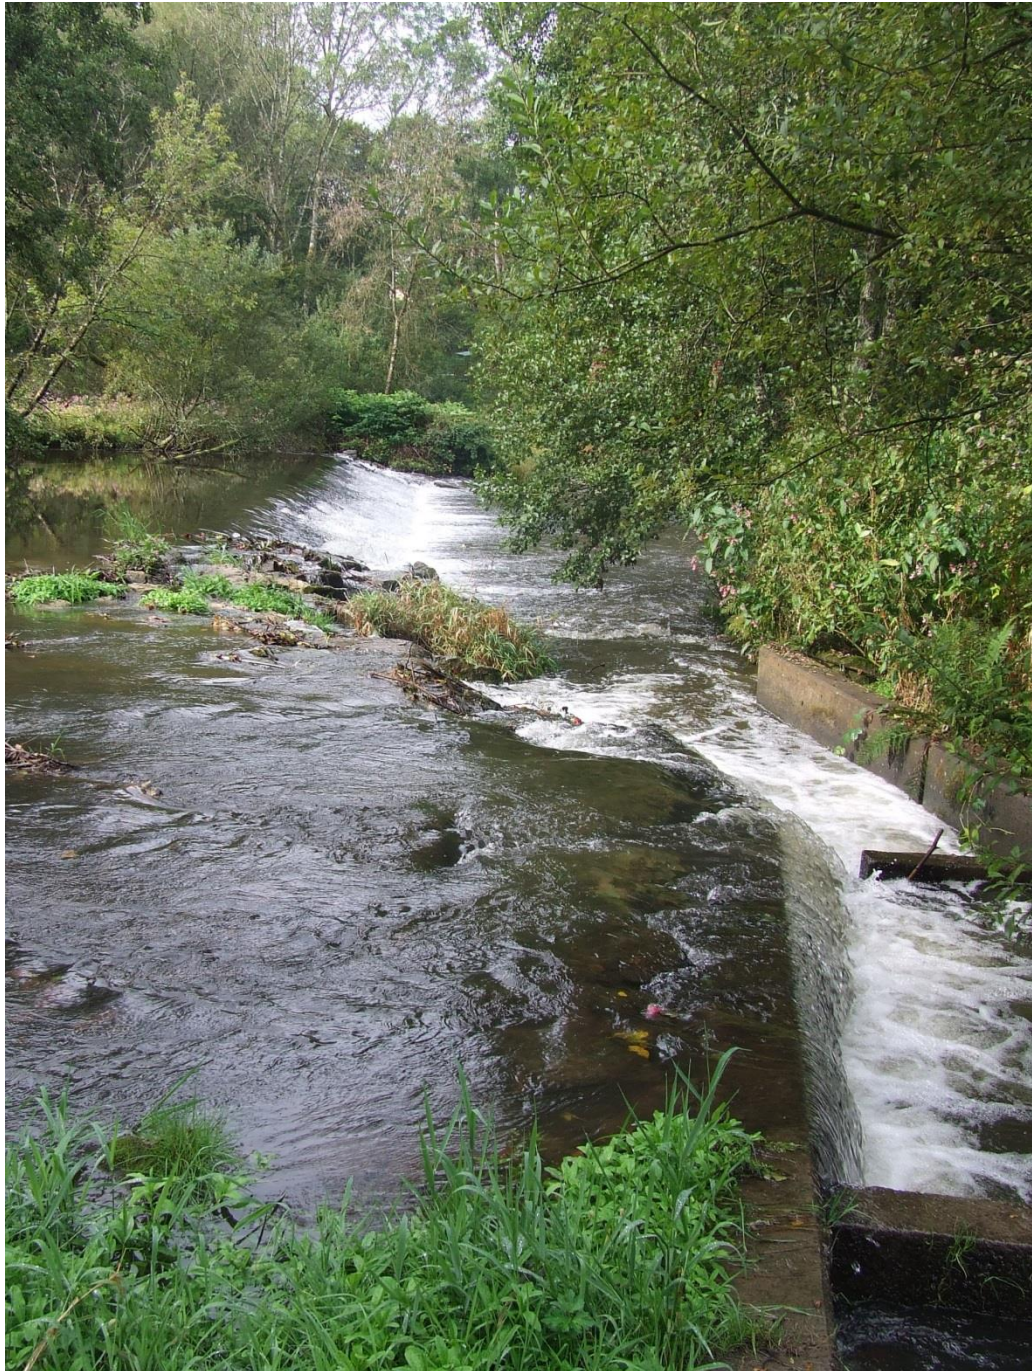
Barrage de Montmotier

Vue du seuil depuis la passe à poisson lors de la visite du 19 septembre 2014.

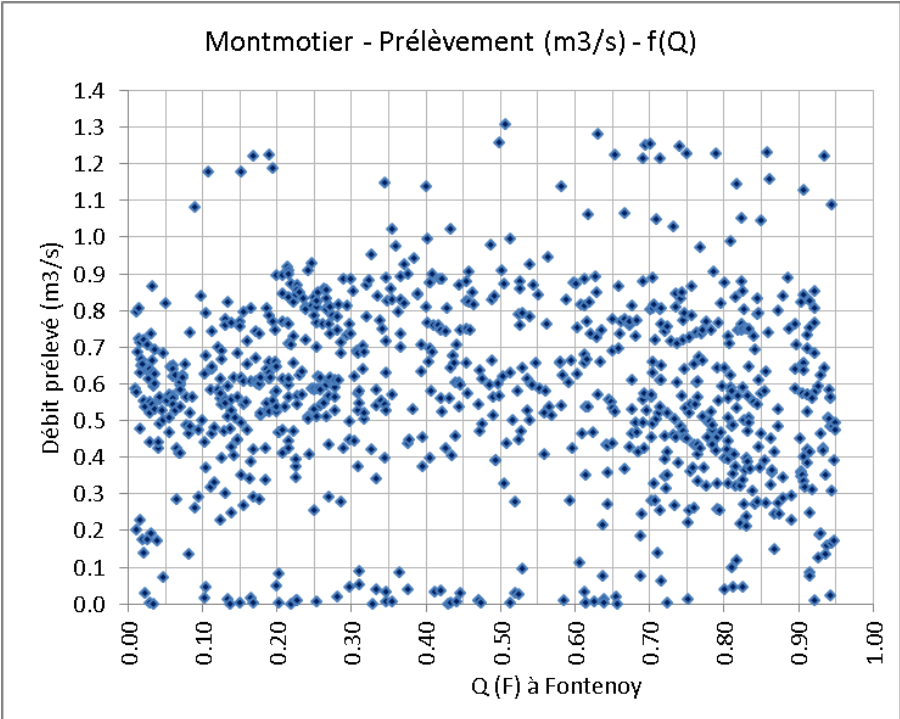
<p style="text-align: center;">Montmotier - Prélèvement (m3/s) - f(Q)</p>

Les débits prélevés varient assez fortement, indépendamment du débit du Coney.

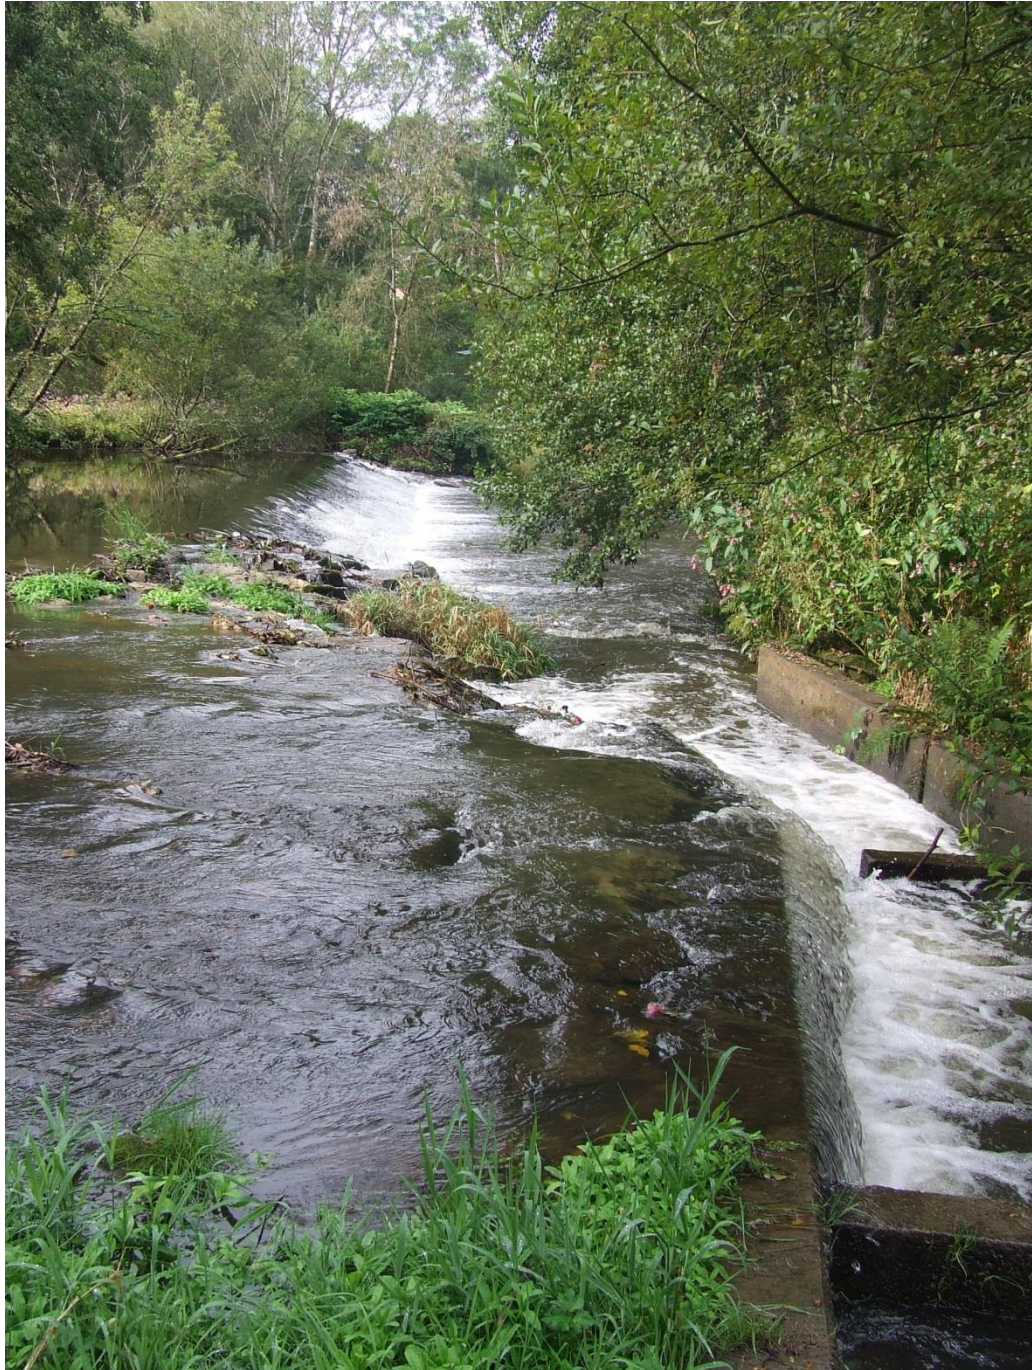
Observations lors de la (des) visite(s)		
<p><u>Déversement du seuil dans la partie aval de la passe</u></p> <p>Lors de la visite (petite « montée d'eau » liée à un orage, $F = 0.26$ en moyenne journalière), le seuil est déversant dans le troisième bassin aval et toute la zone d'entrée de la passe.</p> <p>Ces apports dans l'aval de la passe se traduisent par une dissipation d'énergie très excessive avec de fortes turbulences qui rendent l'entrée dans la passe impossible ou au moins extrêmement difficile, même pour les salmonidés, d'autant plus que l'échancrure de la cloison d'entrée se trouve située à gauche, au sein de la zone déversante, et que l'excès de débit transitant par cette cloison entraîne une augmentation de la chute.</p> <p>Cette situation est vraisemblablement observée dès que le seuil est significativement déversant, soit pour toute la gamme des débits excepté en étiage à basses eaux.</p> <p><u>Chute au niveau de la cloison amont / engravement vraisemblable</u></p> <p>La chute au niveau de la cloison amont est anormalement importante (0.33 m environ) par rapport au calage théorique (0.21 m).</p> <p>Cette anomalie est très vraisemblablement liée à un important engravement qui bouche l'orifice noyé et semble même provoquer un rehaussement du fond par rapport au radier de l'échancrure (« sondage » sommaire du fond à la pige).</p> <p>Elle est donc directement liée au problème signalé quant à la conception de la sortie du dispositif.</p> <p>Ce phénomène est vraisemblablement plus marqué en étiage à basses eaux que dans les conditions d'observation, ce qui rend alors la passe fortement sélective.</p> <p>.</p>

Déversement du seuil dans la partie aval de la passe et la zone d'abord.

Il s'agit de réaliser un muret de séparation permettant d'éviter le déversement du seuil vers la passe jusqu'au débit maximal de fonctionnement du dispositif.

L'altimétrie de ce muret sera définie à partir du suivi préalable préconisé.

Une attention particulière devra être apportée à la conception de la partie terminale (aval) de ce dispositif, de manière à ce que l'évacuation du débit qui se trouvera chenalisé le long de ce muret ne vienne pas perturber l'accès et l'entrée de la passe.

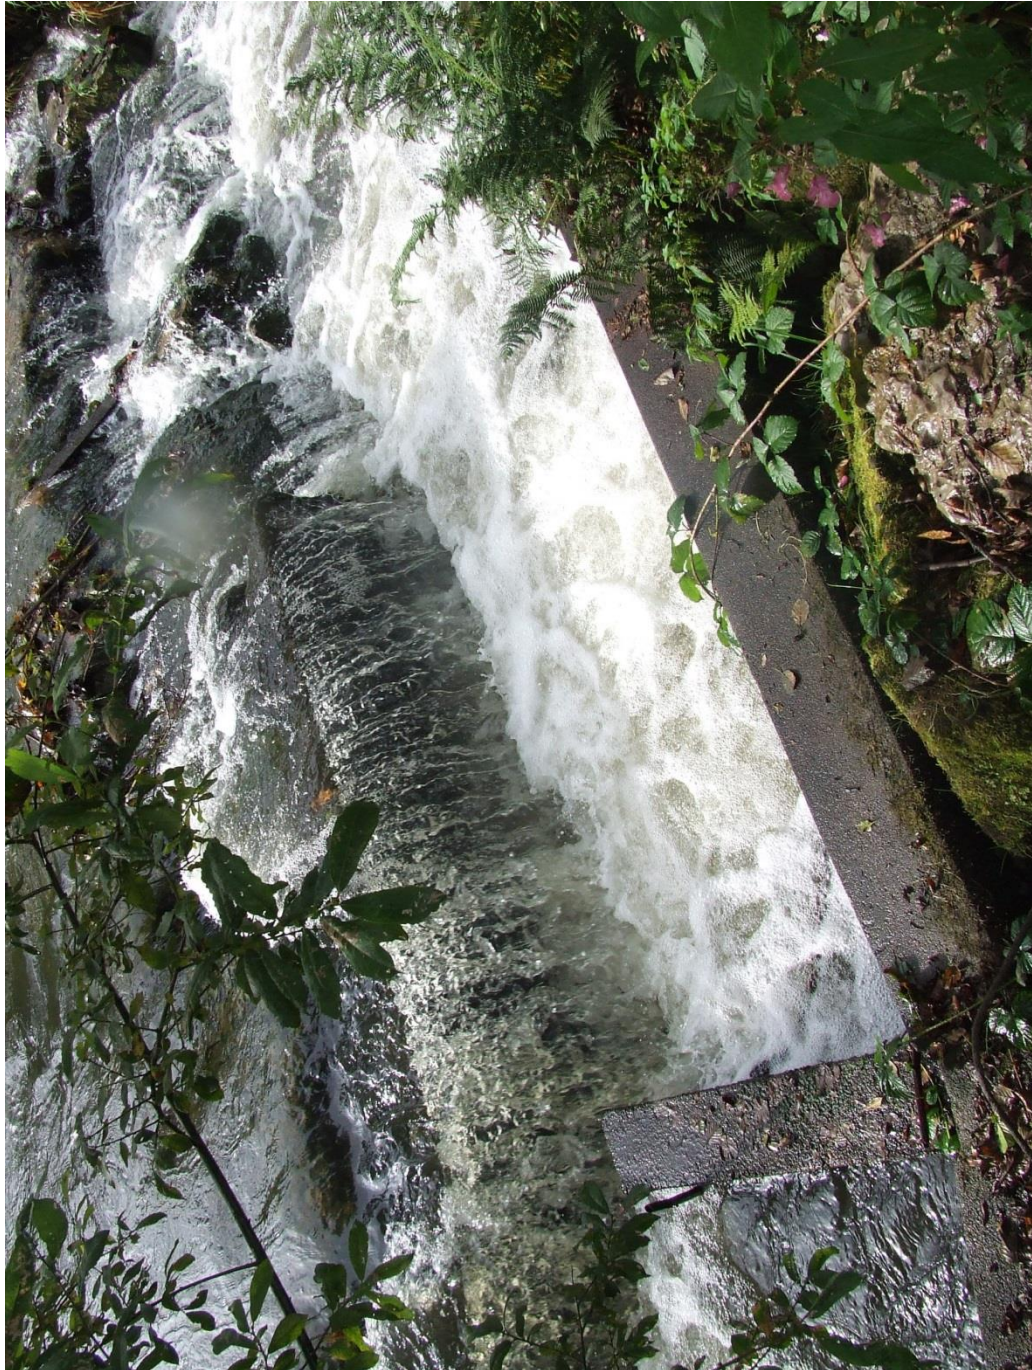
Cloison d'entrée de la passe, turbulences excessives liées au déversement du seuil.

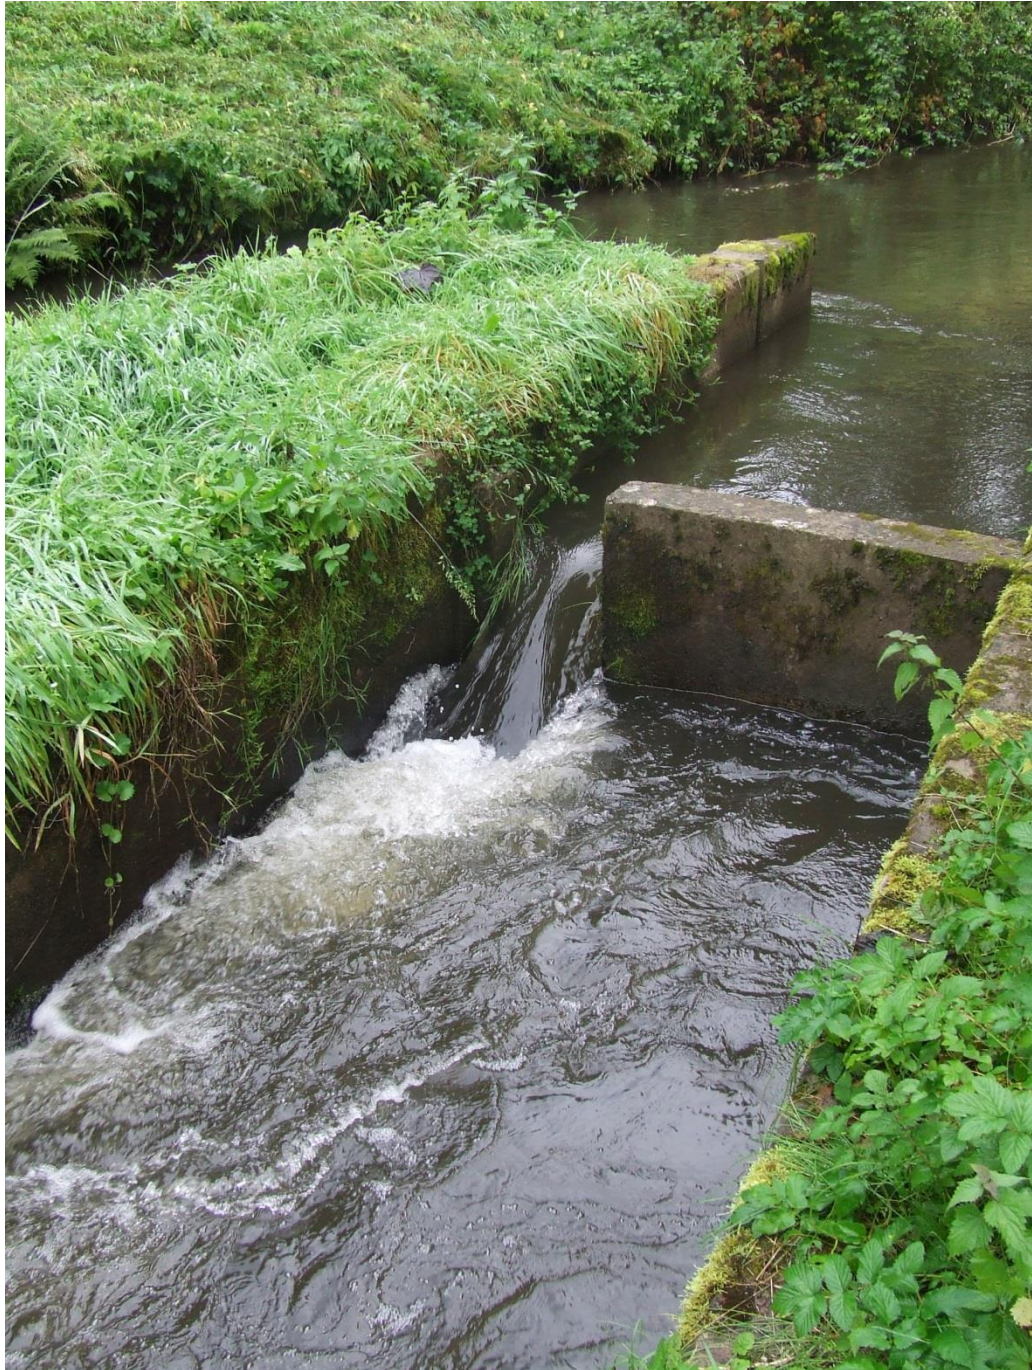
Conception du dispositif
<p>L'orientation de la sortie piscicole dans la rigole d'amenée peut être considérée comme un problème important de conception rendant la passe extrêmement sujette au passage des flottants et au colmatage par le débit solide (substrat principalement composé de galets mobilisables lors des hautes eaux).</p> <p>Cette sortie est équipée de rainures de batardage, mais ne comporte pas de vanne facilement manœuvrable permettant la mise à sec du dispositif, indispensable pour ce type de passe comportant des orifices (risque important de colmatage, difficultés de maintenance lorsque la passe est en eau).</p> <p>D'une manière générale, la problématique de la maintenance a insuffisamment été prise en compte.</p> <p>Par ailleurs, le DCE ne mentionne pas la réalisation de rugosités de fond vis-à-vis du passage des espèces de fond (indispensables vis-à-vis du chabot notamment).</p>

Cloison amont.

La solution minimaliste, permettant d'éviter une reprise importante du génie civil, consisterait à implanter un dispositif « pare-galets » en tête de la passe, permettant de bloquer l'essentiel de la charge solide et constituant un pseudo bassin de dégrèvement.

La solution structurelle consisterait à modifier le génie civil de la sortie amont de la passe, de manière à l'orienter tangentiellement à l'axe d'écoulement de la rigole d'alimentation, de manière à assurer une protection « hydraulique » contre l'engravement et les flottants.

L'entrée serait alors à équiper d'une vanne et d'une grille à large entrefer contre les flottants, venant éventuellement se poser sur une base constituant une protection supplémentaire contre l'engravement.
