**ETUDE PREALABLE POUR LA RESTAURATION DE TROIS MILIEUX HUMIDES SITUES SUR LE
BASSIN VERSTANT DE LA VALOUSE**

PHASE 1 : ETAT DES LIEUX

VALOUSON ENTRE NANCUISE ET MARIGNA

FICHE ACTION C1

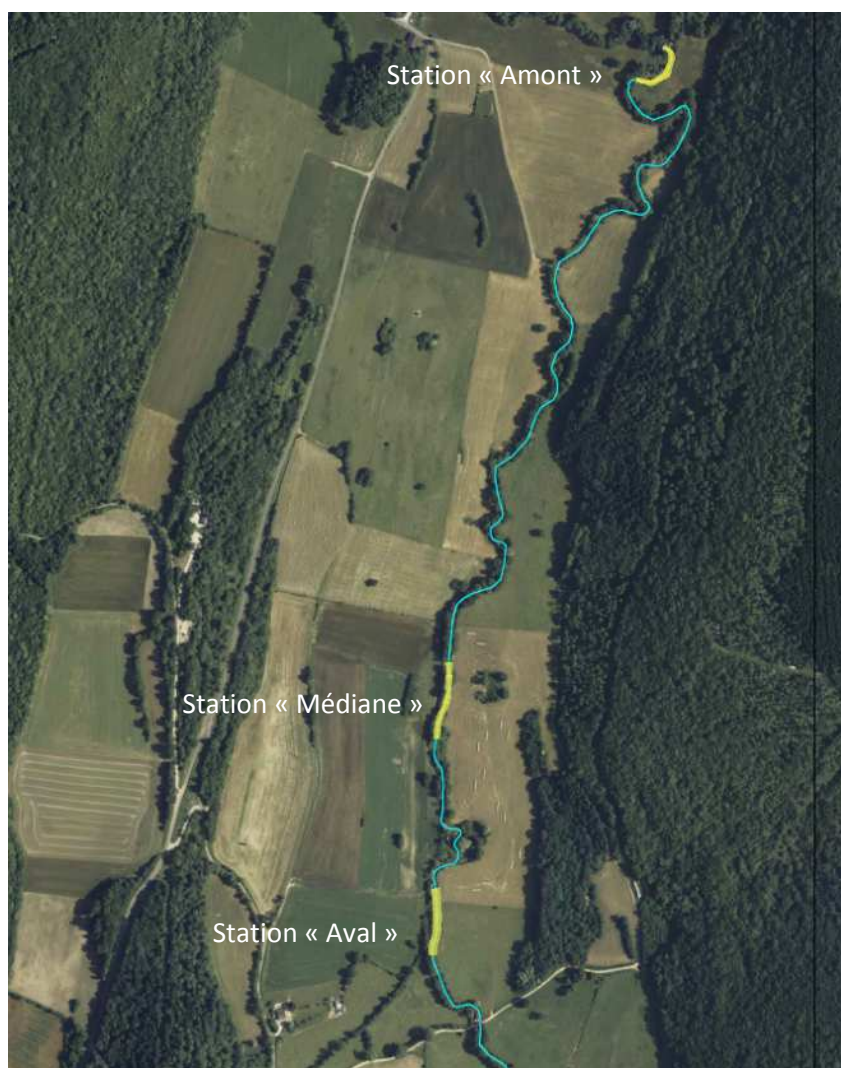
Figure 1.3 : Localisation des 3 stations d’inventaires

Pour les relevés biologiques et les mesures de qualité d'habitats, trois stations proches ont été sélectionnées (Figure 1.3).

- La station « aval » a servi aux prélèvements macrobenthiques
- Les stations « médiane et « amont » ont servies aux inventaires piscicoles et aux mesures de qualité d'habitat

La station amont, située hors influence d’éventuels travaux, servira de station témoin. La station médiane se situe dans la zone prévue pour la restauration. La troisième station, située en aval, constitue un site de qualité biologique suivi régulièrement par la Fédération de pêche.

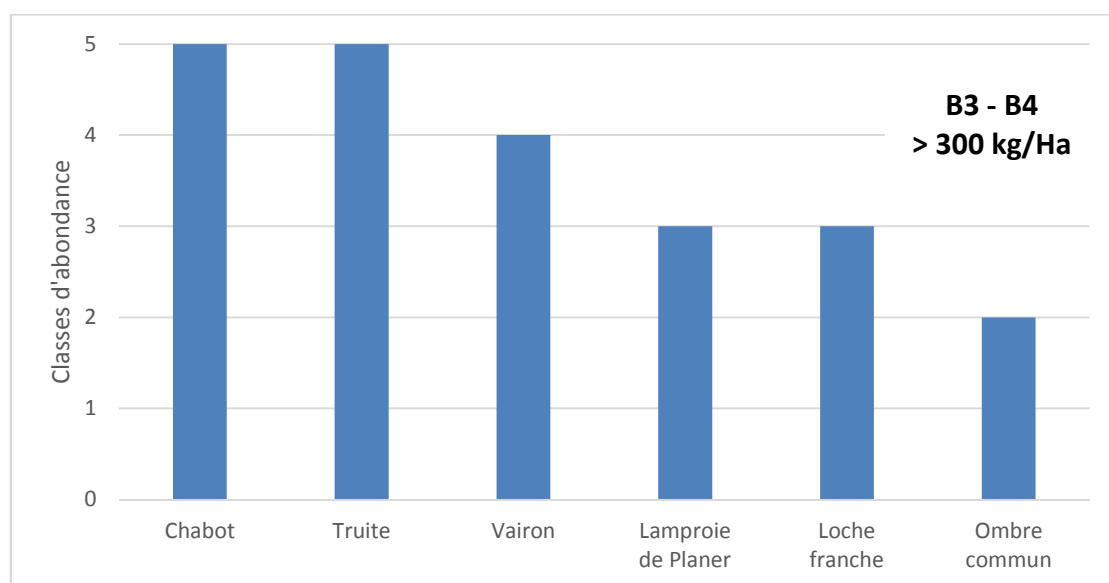
Figure 1.4 : Classe d'abondance piscicole attendue sur un secteur de typologie B3-B4 [5]

Potentiel piscicole : tenant compte de cette typologie, le Valouson devrait abriter entre 300 et 400 kg/ha de poissons

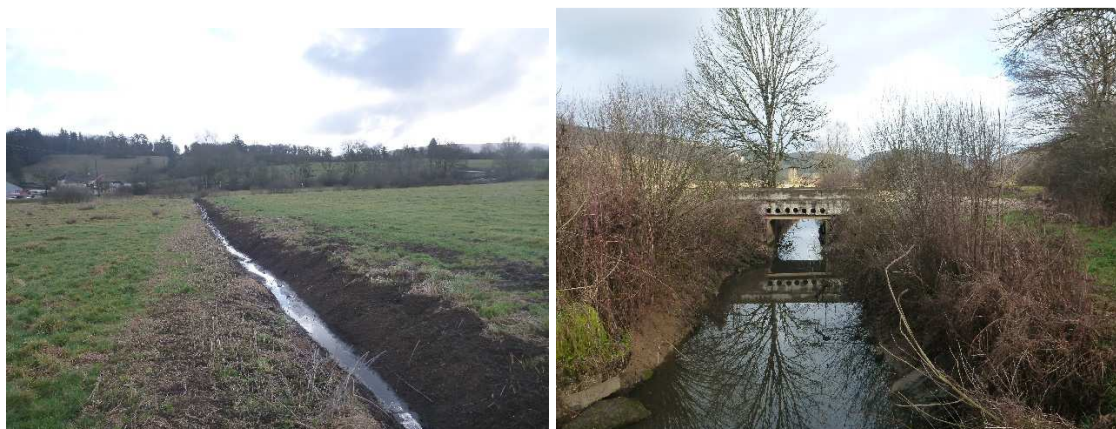
Figure 2.1 : Drainage actuel à la hauteur de la pisciculture et le « canal » provenant du Petit Marigna

- 1) Quasi à mi-parcours, au lieu-dit « Petit-Marigna », un pont enjambe le cours d'eau
- 2) A l'aval, un seuil (ROE24684) accompagné d'une prise d'eau et d'un canal, alimente la pisciculture à Marigna-sur-Valouson.
- 3) Le pont de la route d'Ugna délimite la partie aval.

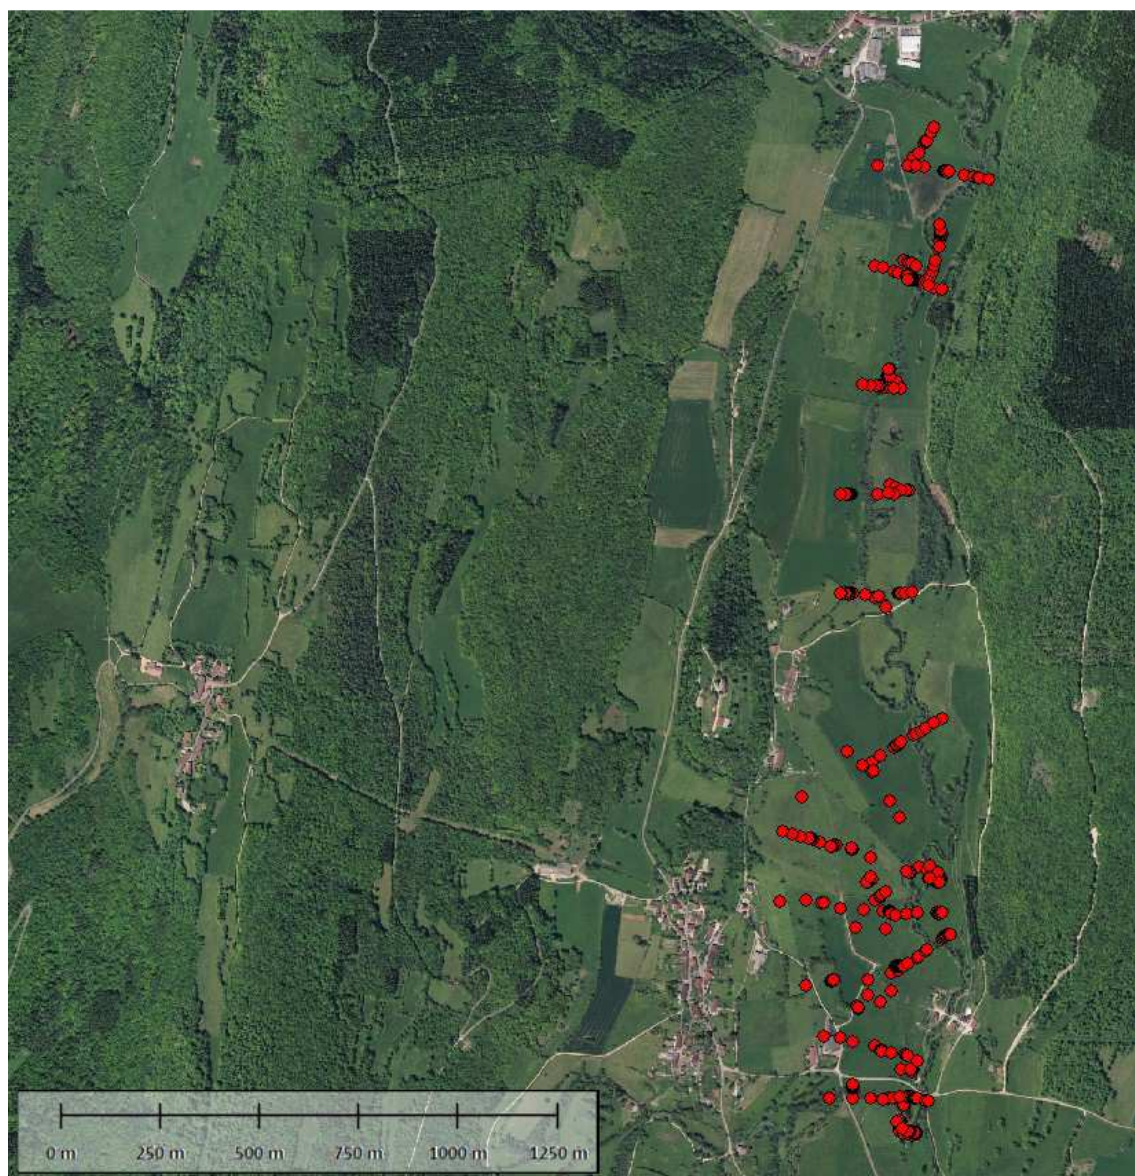
Figure 2.5 : Situation des relevés topographiques

Des mesures topographiques ont été réalisées sur l'ensemble du secteur (Figure 2.5). Des points clés, c'est à dire les détails du fond du lit et des berges, cotes des lignes d'eau, etc. ont servi à l'élaboration des profils en long et en travers. Ces données ont permis notamment le calage du modèle hydraulique.

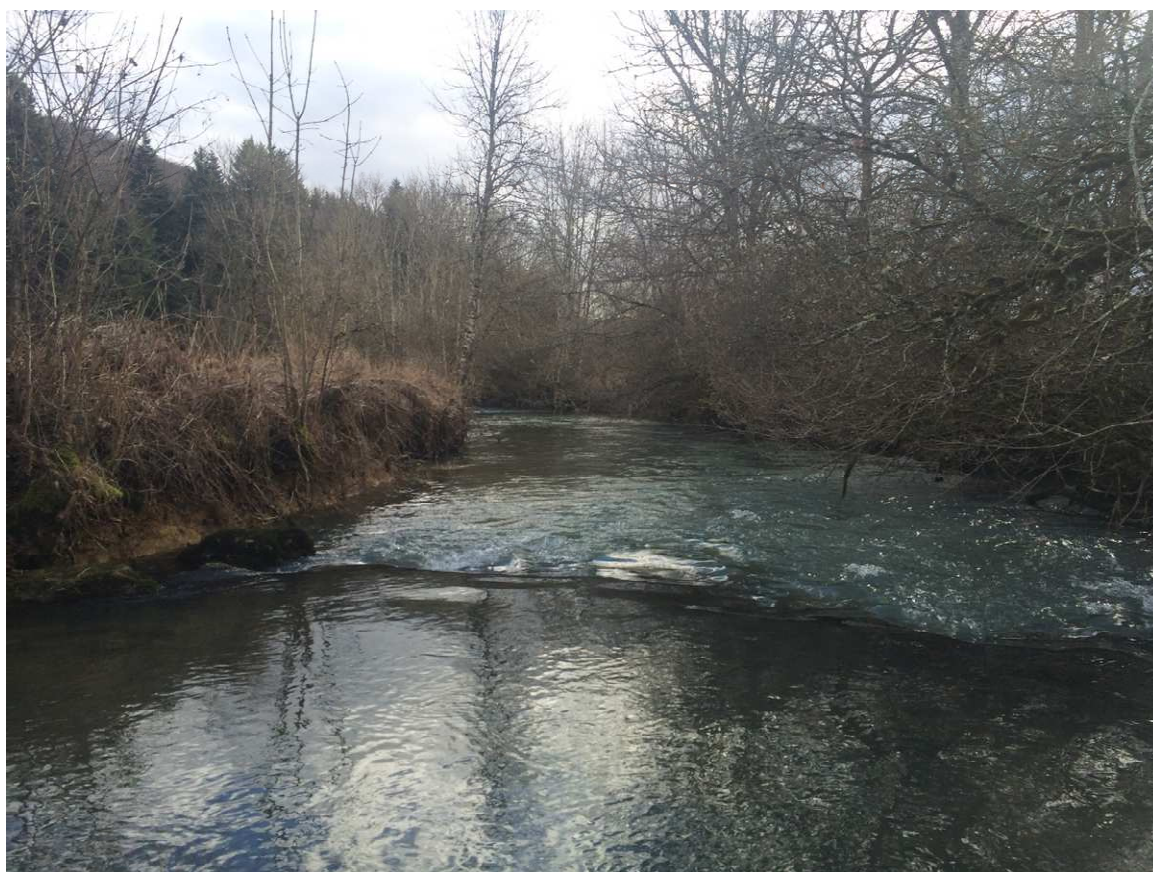
Figure 2.6 : Le Valouson avec ses berges escarpées

On mesure une largeur moyenne de 13.5m et une hauteur de berge d'environ 1.5m (**Erreur ! Source du renvoi introuvable.**).

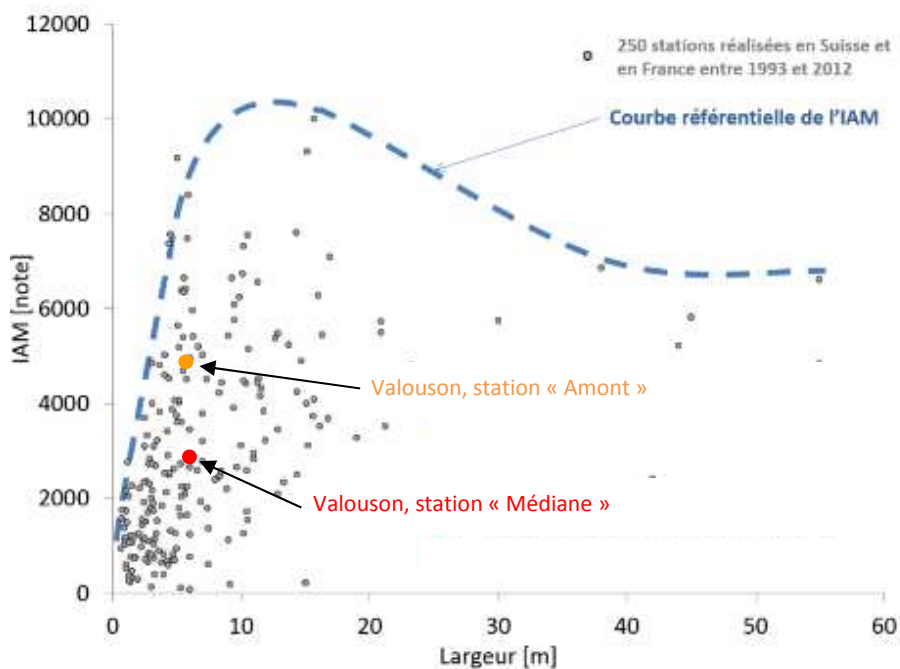
Figure 2.7 : Comparaison de la qualité morphologique des deux stations du Valouson par rapport à la base de données IAM disponibles.

Les résultats de l'indice d'attractivité morphodynamique (IAM, cf protocole en annexe) révèlent que la capacité d'accueil du Valouson n'est actuellement pas optimale. La note IAM varie de 3456 à 5378 points sur les 8000 normalement attendus pour un cours d'eau de ce gabarit (Figure 2.8). **Le Valouson souffre d'un problème d'attractivité habitationnelle.**

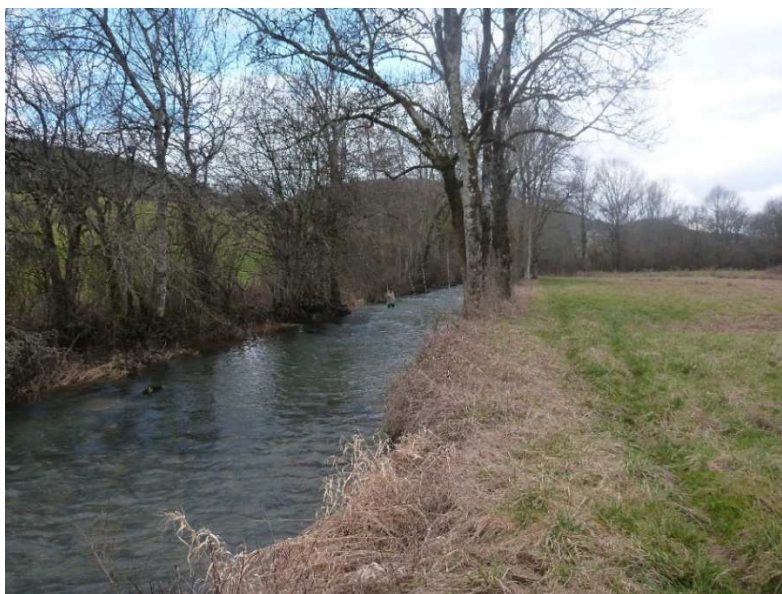
Figure 2.8 : Valouson à la hauteur de la station médiane illustrant la déconnexion latérale, une largeur et des vitesses d'écoulements homogènes.

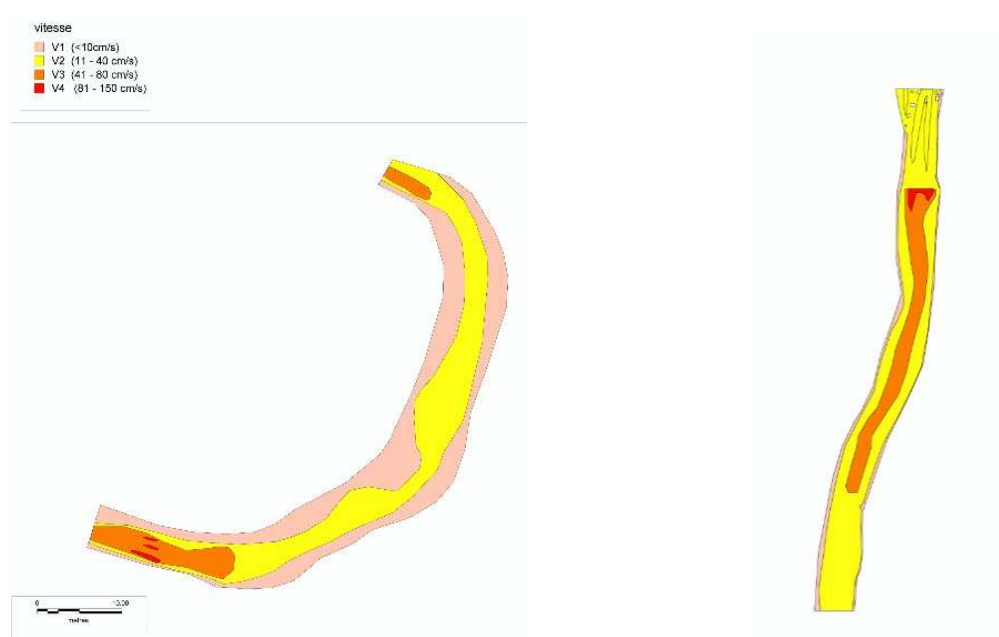
Figure 2.9 : mosaïque des vitesses d'écoulements homogènes. A gauche : la station « Amont ». A droite : la station « Médiane »

- Un linéaire très rectiligne, des hauteurs d'eau et vitesses d'écoulement homogènes (Figure 2.9).
- Un manque de participation des berges en termes d'encorbellement et de caches à poissons. On observe une déconnexion quasi systématique des berges du cours d'eau d'environ 0.5 à 1m par rapport au lit d'étiage (Figure 2.8). En conséquence, les habitats attractifs comme les branchages et les sous-berges ne sont que rarement en contact permanent de l'eau.

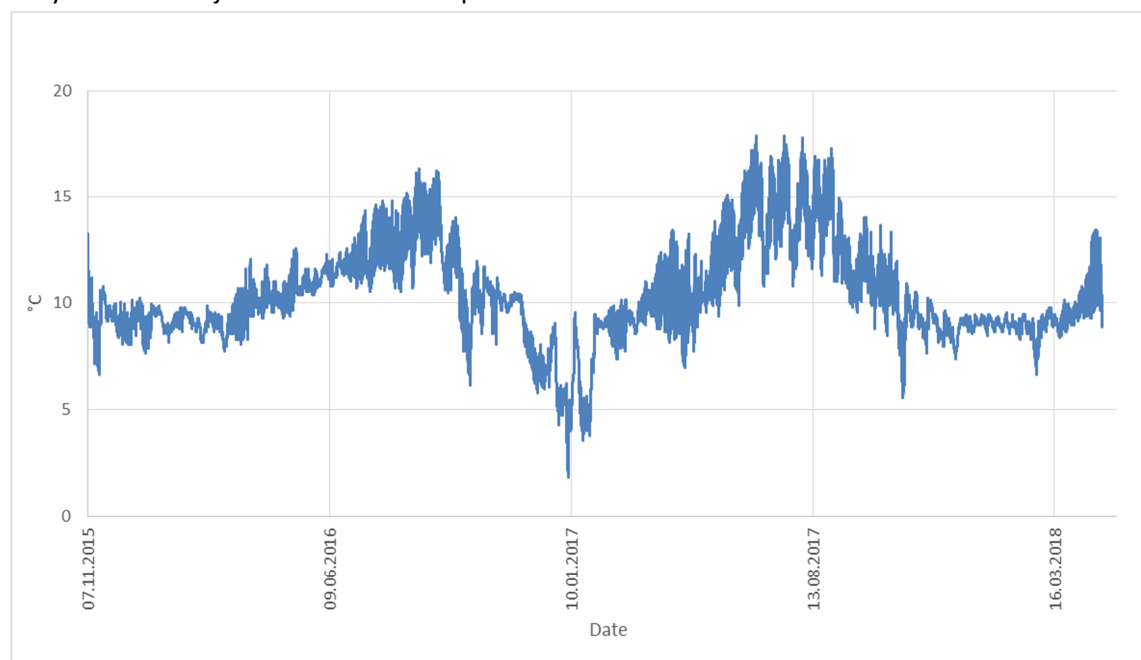
Figure 2.10 : Température du Valouson mesurée toutes les heures de nov. 2015 à avr. 2018
(source : CCPM)

Des mesures thermiques réalisées depuis novembre 2015 à avril 2018, par la CCPM (Communauté de Communes de la Petite Montagne), montrent que le cours d'eau à la hauteur de Petit Marigna, n'a pas dépassé les 18°C durant la période estivale avec une température moyenne des 30 jours consécutifs les plus chauds de 14.8°C.

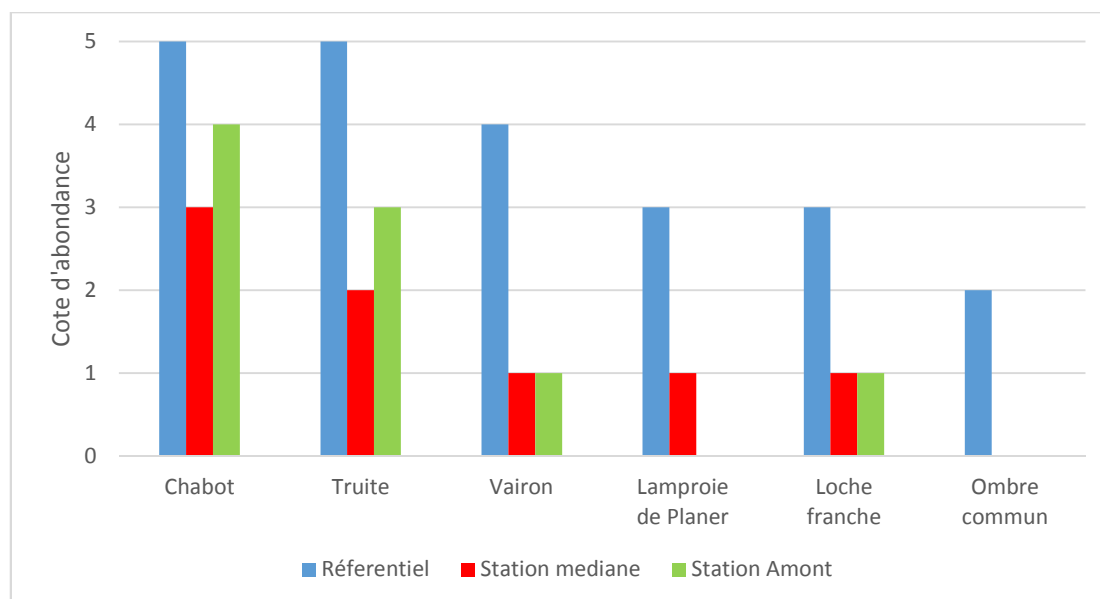
Figure 2.11 : Comparaison des peuplements optimal et observé sur le valouson

En termes de cote d'abondance selon Degiorgi et Raymond (2000) [5], on constate qu'aucune des espèces ne se trouve en quantité optimale et que l'ombre n'est pas présent.

D'un point de vue biomasse, un net déficit est observé. En effet, avec un total de 103 kg/ha pour la station amont, respectivement 60kg/ha pour la station médiane, on est très loin de la biomasse piscicole >300 kg/ha escomptée.

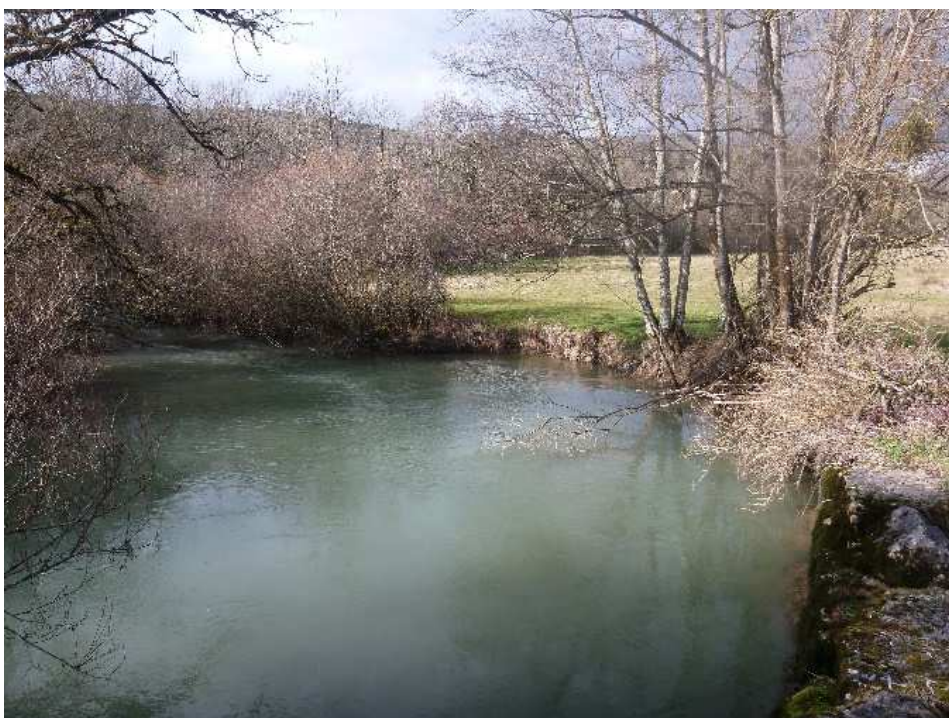
La forêt alluviale présente se résume à un cordon boisé étroit et très homogène (Figure 2.12). La végétation hélophytique des rives est quasiment absente en raison de la hauteur importante des berges et l'absence de lumière. Quelques boisements alluviaux non linéaires sont également présents. Il s'agit toujours d'habitats très peu diversifiés.

Figure 2.12 : Ripisylve étroite et peu diversifiée

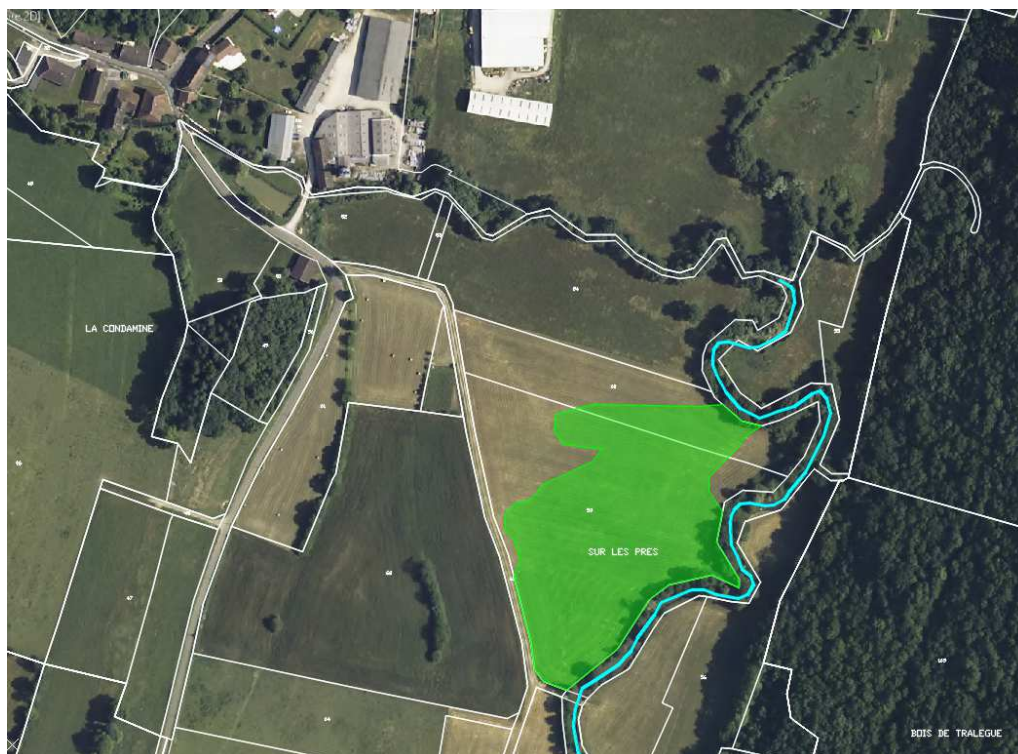
Seul un petit secteur de prairie tourbeuse (**Erreur ! Source du renvoi introuvable.**) conserve encore, malgré un état global très moyen, quelques prairiales hygrophiles caractéristiques comme la succise des prés, le lychnis fleur-de-coucou ou la scorsonère humble (*Scorsonera humilis*), assez rare et quasi menacée en Franche-Comté.

Figure 2.13 : Le seul espace remarquable (en vert) constitué d'une prairie tourbeuse (Source : Leveque 2017)

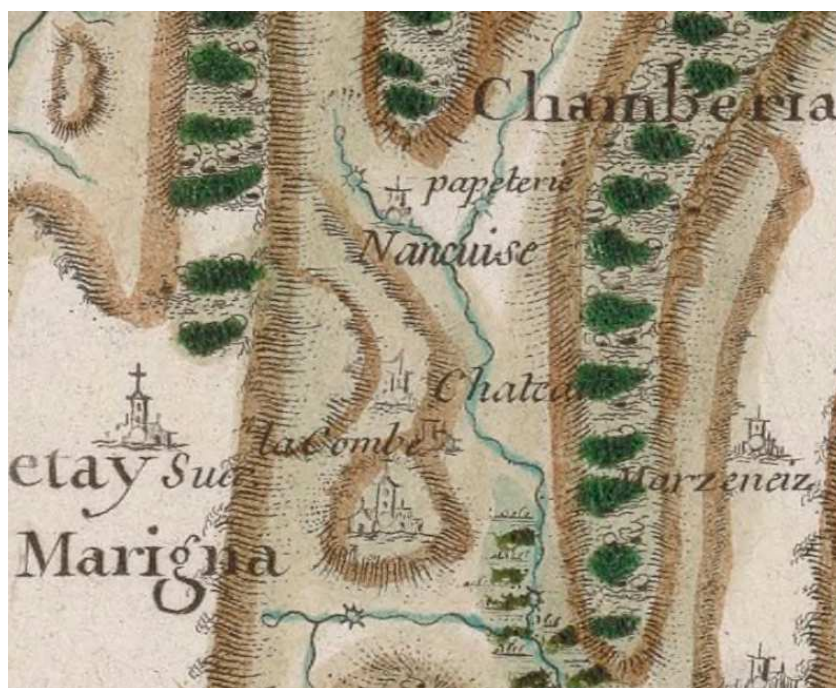
De nombreuses informations historiques concernant le Valouson, trouvées aux archives départementales, font mention d'une forte activité humaine dès le XVIII^{ème} siècle. La carte de Cassini de 1760 indique la présence du moulin de Marigna (aujourd'hui : « la Pisciculture ») sur le secteur d'étude ainsi que trois autres moulins à proximité, dont deux à Nancuisse (Figure 3.1).

Figure 3.1 : Extrait de la carte de Cassini de 1759-1760 avec les moulins symbolisés par une roue à aubes (source : Bibliothèque nationale de France, département Cartes et plans, GE FF-18595 (116))

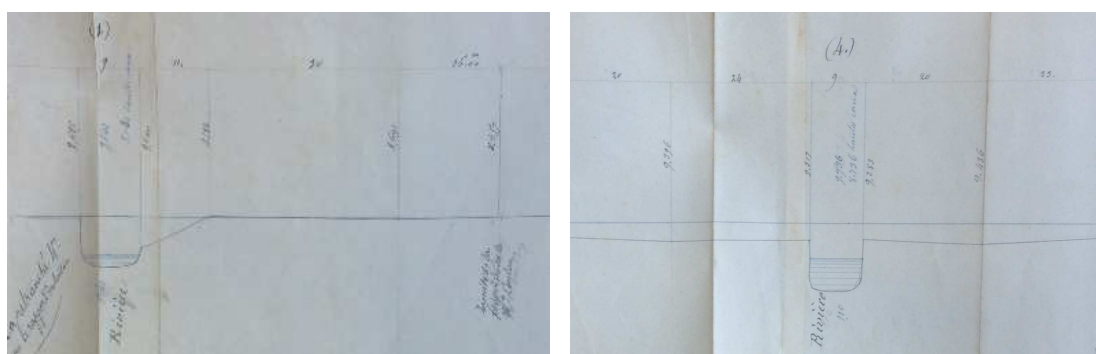
Figure 3.6 : Deux Profils, extrait du règlement d'eau de 1857, du seuil de la « pisciculture » (source: archives départementales)

Des profils historiques datant du règlement d'eau de 1857, du seuil de l' « Usine Picard » actuellement seuil de « la pisciculture », attestent d'une largeur du cours d'eau de 9m et d'une profondeur variant de 1.65m à 1.75m à proximité du seuil.

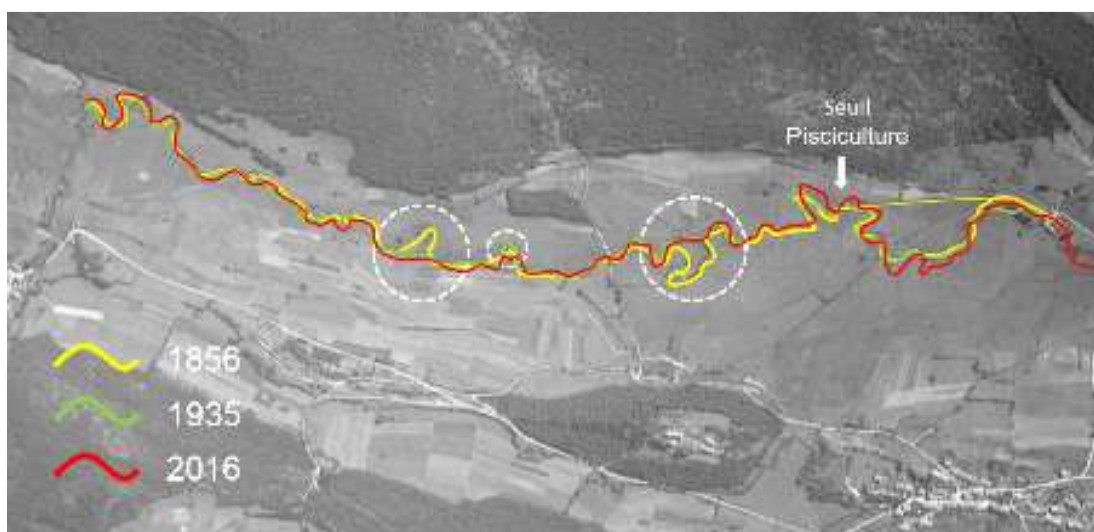
Figure 3.7 : Tracés historiques du Valouson en fonction du temps

Les cartes historiques montrent clairement la suppression de plusieurs méandres sur le tronçon d'étude (Figure 3.7). Il a été possible de dater l'une de ces corrections en comparant une carte de 1851 et 1856. On peut donc supposer que ce méandre a été corrigé durant cette période (Figure 3.8).

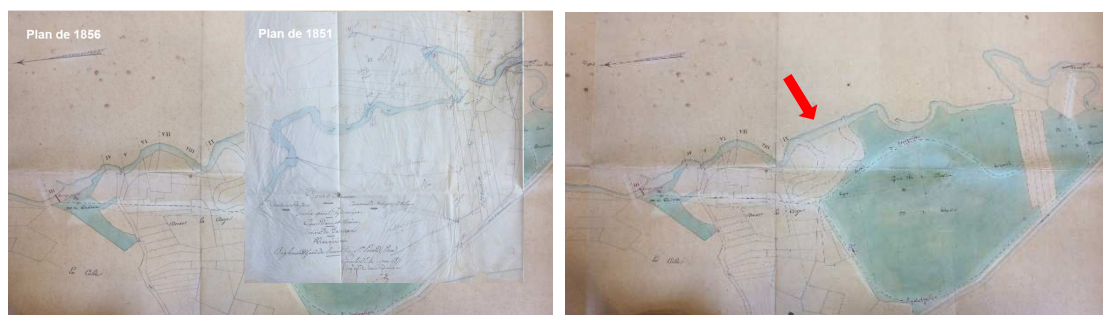
Figure 3.8 : Superposition de 2 plans, l'une de 1851 et l'autre de 1856, avec la suppression d'un méandre en 1856

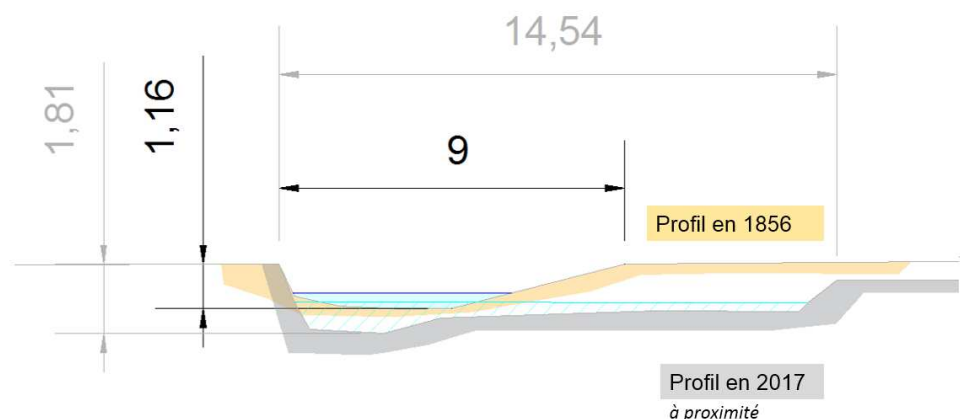
Figure 3.9 : Exemple de profils en travers historique et actuel avec un élargissement et enfoncement du cours d'eau

La comparaison de deux profils l'un historique, l'autre actuel, à proximité du seuil, confirme d'une manière indiscutable que le Valouson a subi un enfoncement et un élargissement de son lit (Figure 3.9).

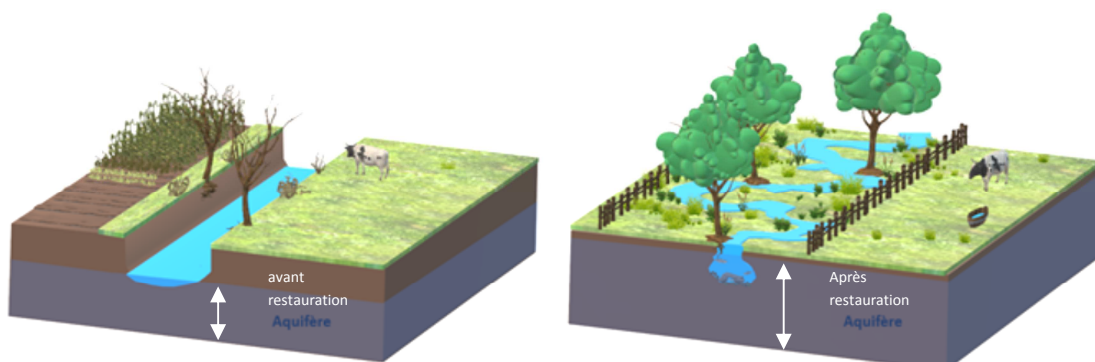
Figure 3.10 : Illustration du principe d'aménagement à gauche actuel et futur à droite

Il convient en conséquence d'intervenir en rehaussant le fond du lit, afin de favoriser l'encorbellement des berges, ainsi qu'en resserrant le lit d'étiage afin de former un réel lit mineur dynamique qui s'écoulera dans le thalweg de la vallée. Ce principe d'aménagement permettra également de rehausser les hauteurs de nappes latérales. Les terrains retrouveront leur humidité perdue et la ressource en eau s'en trouvera améliorée (Figure 3.10).

- 1) Création d'un lit guide méandrique volontairement sous dimensionné et positionnement de semelles de fond pour le resserrment du lit et le maintien du profil en long
- 2) Comblement du lit actuel par la mise en place de recharge en granulats meubles
- 3) Création de bardages rustiques aux intersections du lit actuel avec le lit guide

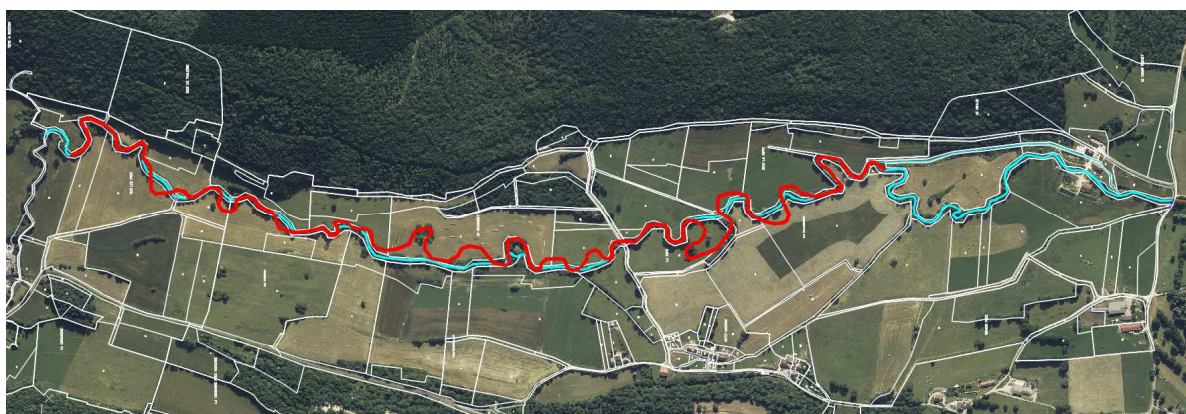
Figure 3.11 : Situation actuelle avec le futur lit guide (rouge)

Le linéaire actuel concerné par les travaux est de 2514 m. Le futur lit guide permettrait d'augmenter ce linéaire à 3246 m (Figure 3.11) soit une différence d'environ 700m.

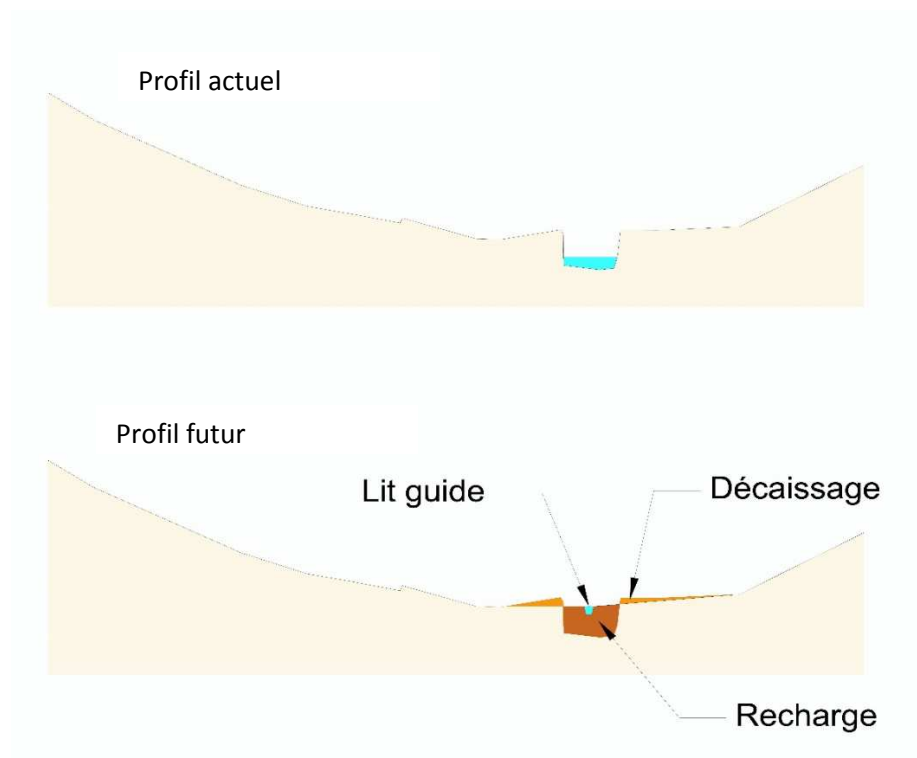
Figure 3.12 : Profil T11 en travers actuel et futur

Un lit guide volontairement sous dimensionné serait creusé le long du thalweg naturel de la vallée (Figure 3.12).

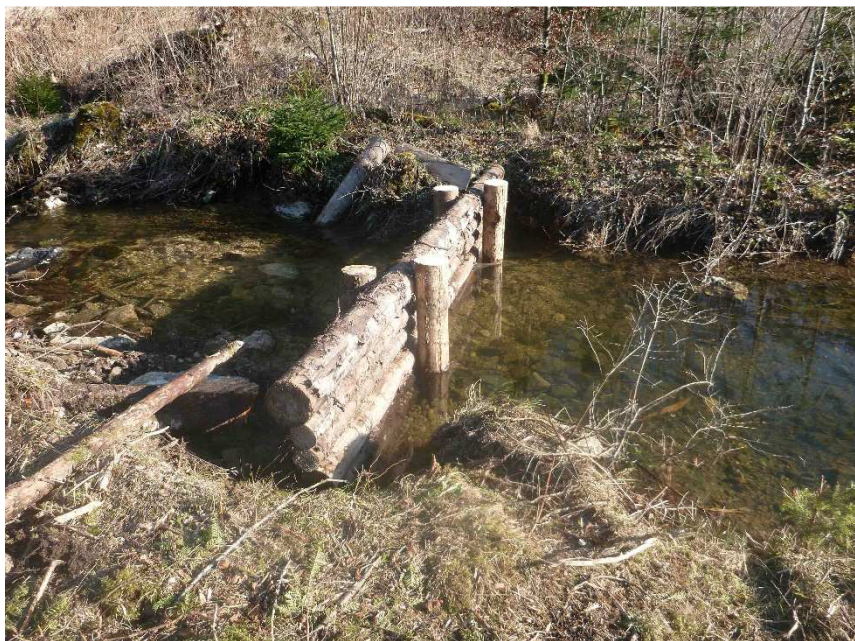
Figure 3.13 : Exemple d'un bardage rustique en construction avant le comblement de l'ancien lit

Dans une première approche, l'estimation des volumes de recharge du lit actuel serait d'environ 24 250 m³. Le lit guide croiserait env. 15 fois le lit actuel qui devrait être équipé d'environ 32 bardages rustiques (Figure 3.13). En fonction de la pente de la vallée, une cinquantaine de semelles de fond seraient nécessaires quant au maintien altitudinal de la pente naturelle.

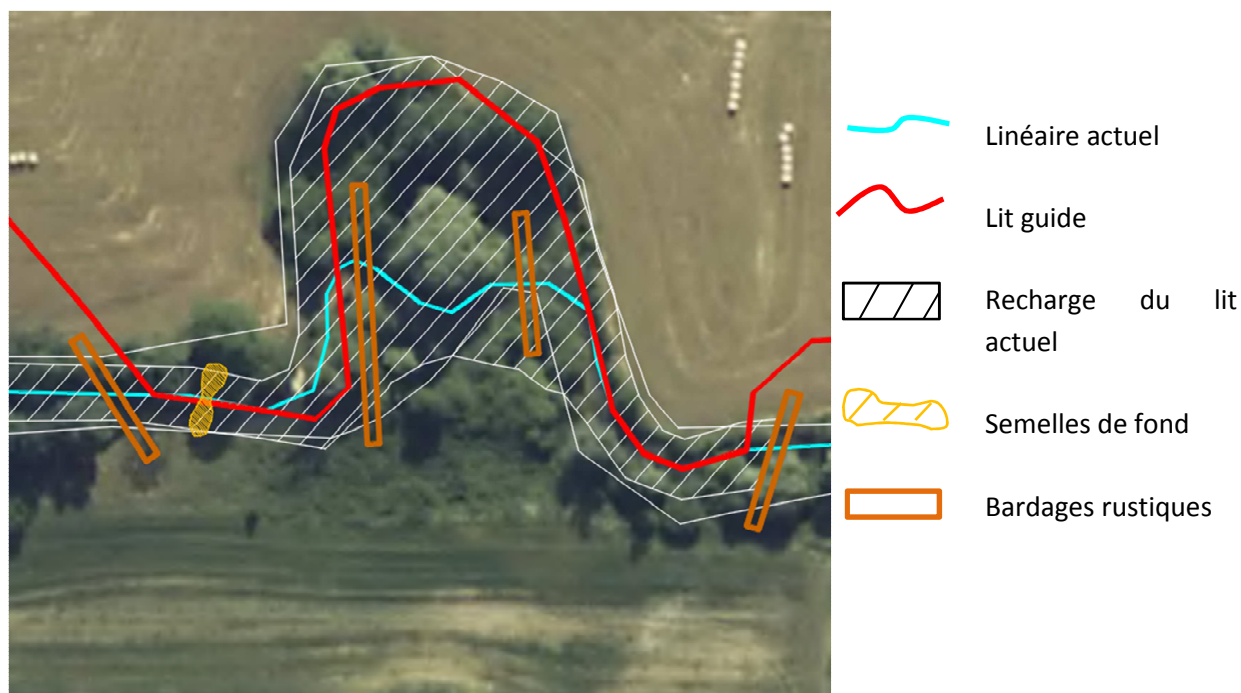
Figure 3.14 : Illustration du principe d'aménagement avec les différents éléments

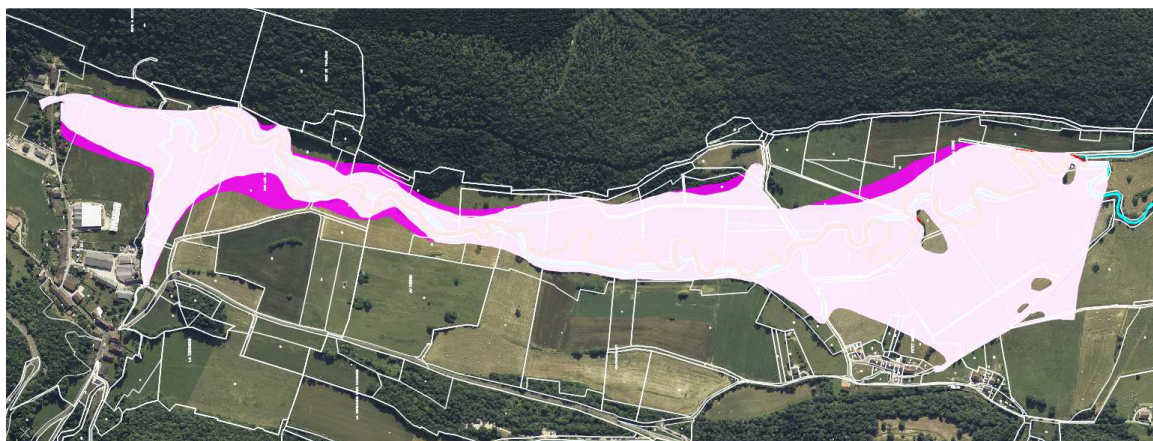
Figure 4.1 : Surface d'inondation Q2 actuelle (rose claire) et future (magenta)
(source : A. Limandat)

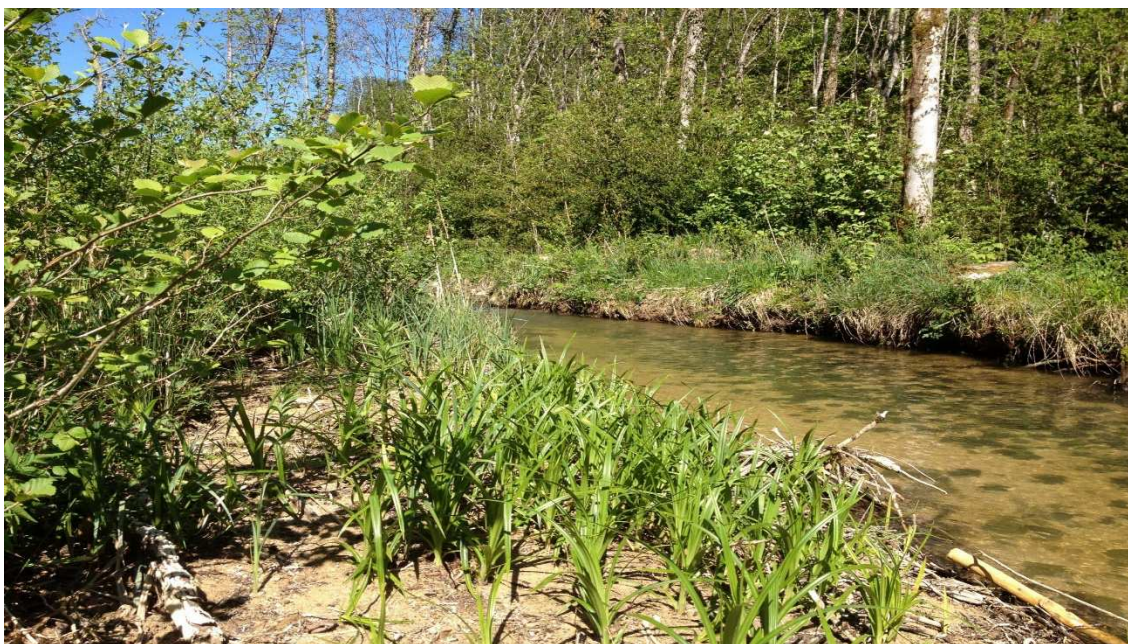
Actuellement enfoncé et sur-élargi sur la plupart du linéaire, le Valouson retrouvera une largeur variable plus naturelle et un linéaire à haute hétérogénéité. La dissipation latérale de l'énergie de crue palliera à un nouvel enfoncement du lit tout en préservant durablement une mosaïque d'habitat du lit mouillé. La participation des berges en termes de complexe habitationnelle sera retrouvée (Figure 4.2).

Figure 4.2 : Illustration d'un cours d'eau restauré : le Merluie à Ecrille avec sa strate herbacée

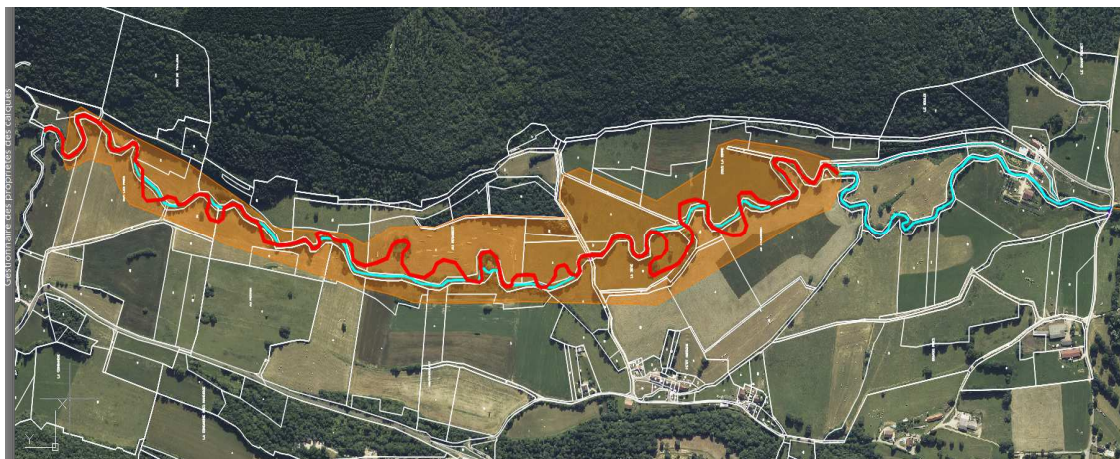
Figure 4.3 : Emprise de l'aménagement

L'emprise des travaux est représentée dans la Figure 4.3. On constate qu'aucune zone d'habitation ne se trouve dans le périmètre et que les biens-fonds sont constitués de prairies ou de zones arbustives et forestières. Pour l'ensemble des parcelles, les risques liés aux fortes inondations (voir annexes rapport hydraulique) et l'usage futur des biens-fonds demeurent inchangés.

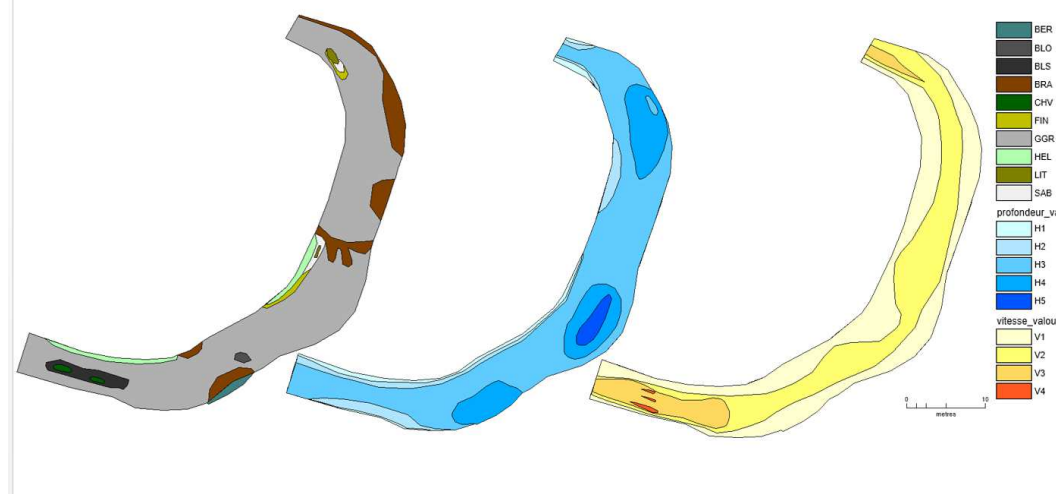
IAM de la station médiane

Vitesses	m²	%
Classe 1	262.13	48.77%
Classe 2	221.31	41.17%
Classe 3	52.99	9.86%
Classe 4	1.07	0.20%
Classe 5	0.00	0.00%
Somme	537.50	100.00%
