## Étude préalable à la restauration morphologique de la rivière Saint-Nicolas

### Phase 1 : État des lieux et diagnostic initial

Hydraulique Fluviale

Version : 2

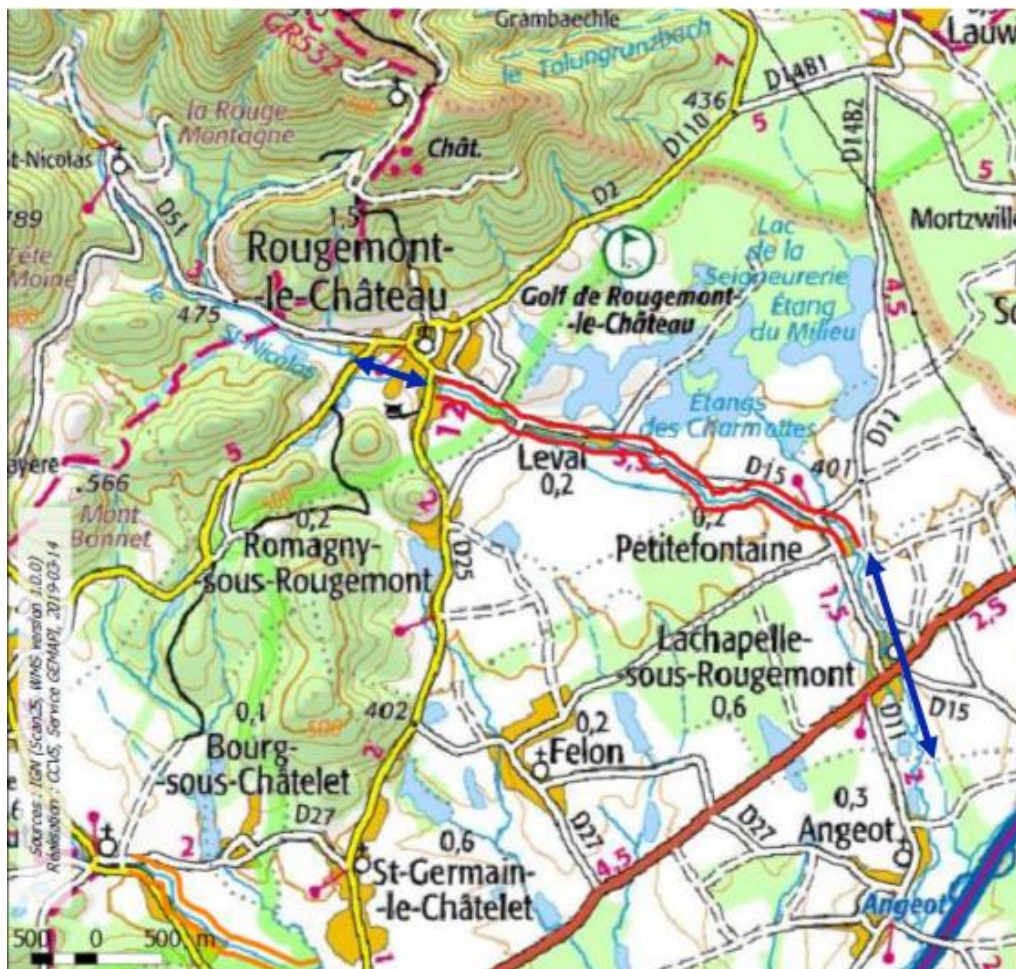
Figure 1 : Périmètre d'étude

Donc, le linéaire d'étude comprend le linéaire principal de la Saint-Nicolas de la rue d'Étueffont à Rougemont le Château à la limite communale en aval de Lachapelle sur Rougemont, ainsi que le linéaire de la Neuve Rivière, soit environ 7,9 km. Il ne comprend pas le linéaire du canal du moulin ou d'affluents.

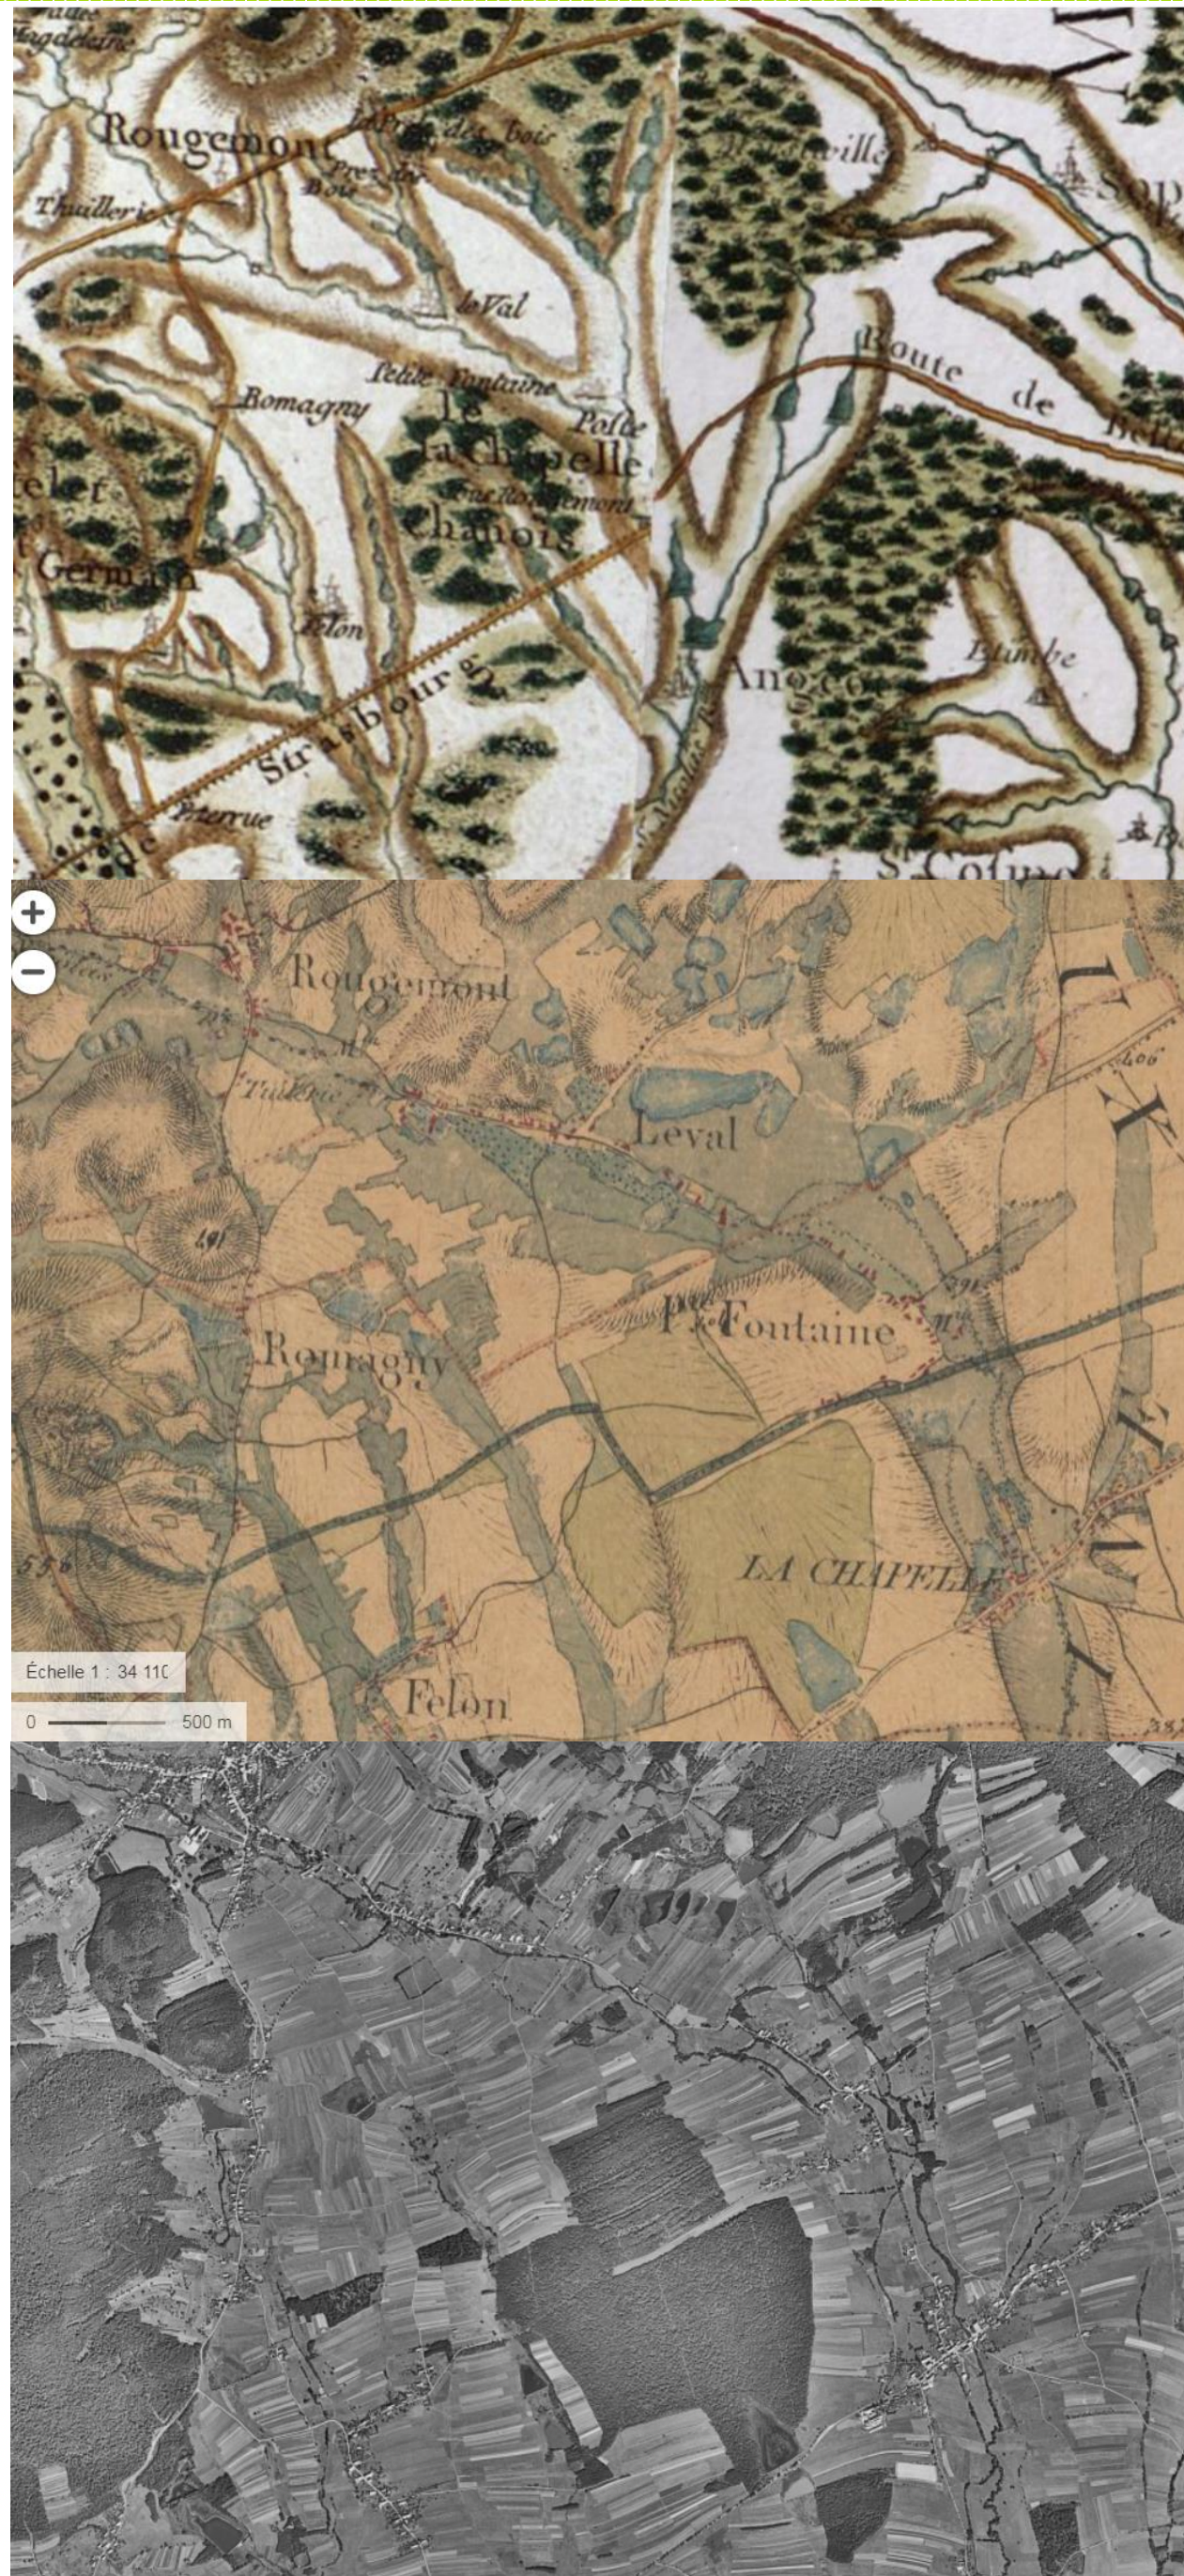
Figure 5 : Évolution du secteur d'étude sur les cartes de Cassini, d'État-major et photographie aérienne de 1950-1965 (source : Géoportail)

Sur la carte de l'État-major, on observe a priori une vaste zone humide entre la Saint-Nicolas et la Neuve Rivière (déjà présente). Par ailleurs la présence de nombreux étangs est déjà visible sur les cartes de Cassini et d'État-major.

L'utilisation des cartes et photographies anciennes : carte de Cassini (18ème siècle), carte d'État-Major (réalisée selon des relevés effectués entre 1820 et 1866) et photographies aériennes anciennes (1950-1965) (cf. Figure 5) permettent d'avoir une vision des aménagements passés. Ils sont complétés par les plans de finage de 1760.

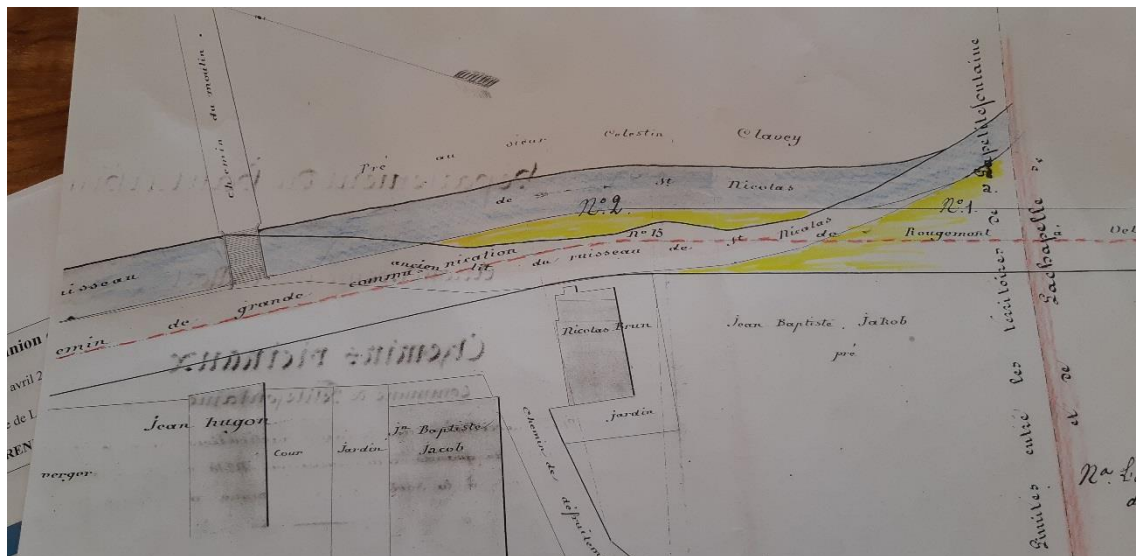
Figure 6 : Plan de 1849 (source : archives départementales)

Le plan suivant, du 21 septembre 1849, montre la modification du tracé de la Saint-Nicolas à l'aval du ban communal de Petitefontaine.

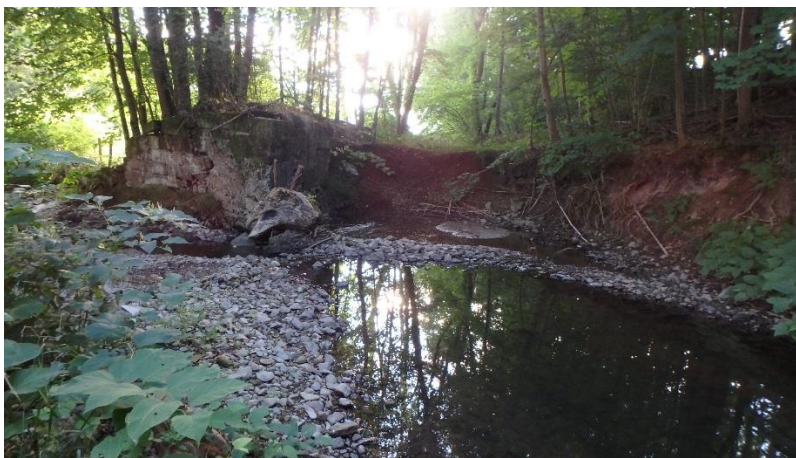
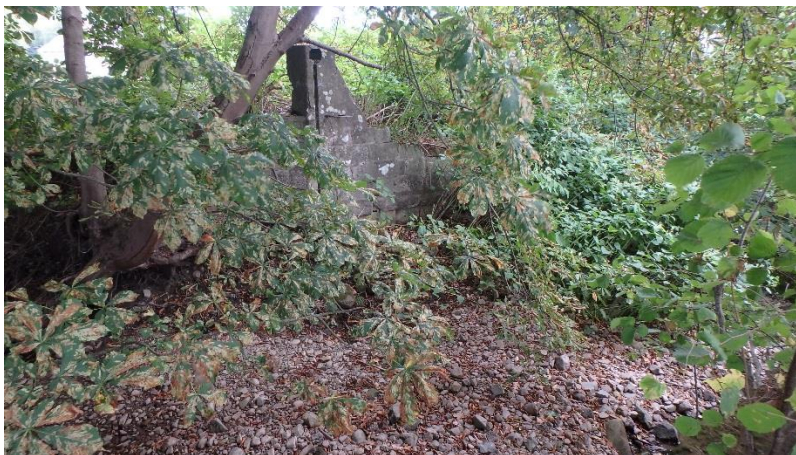
Figure 9 : Vestiges d'anciens seuils importants

- 380 m en aval de la confluence entre la Neuve Rivière et la Saint-Nicolas
- À la limite communale entre Petitefontaine et Lachapelle-sous-Rougemont
- Au niveau de la confluence avec la Goutte.

Ils sont respectivement présentés sur les photos suivantes. Leur impact passé est visible sur l'état hydromorphologique de la rivière.

Les études de 1990 et 1995 font état de berges très dégradées, dues notamment aux érosions régressives du fait de la dégradation des seuils.

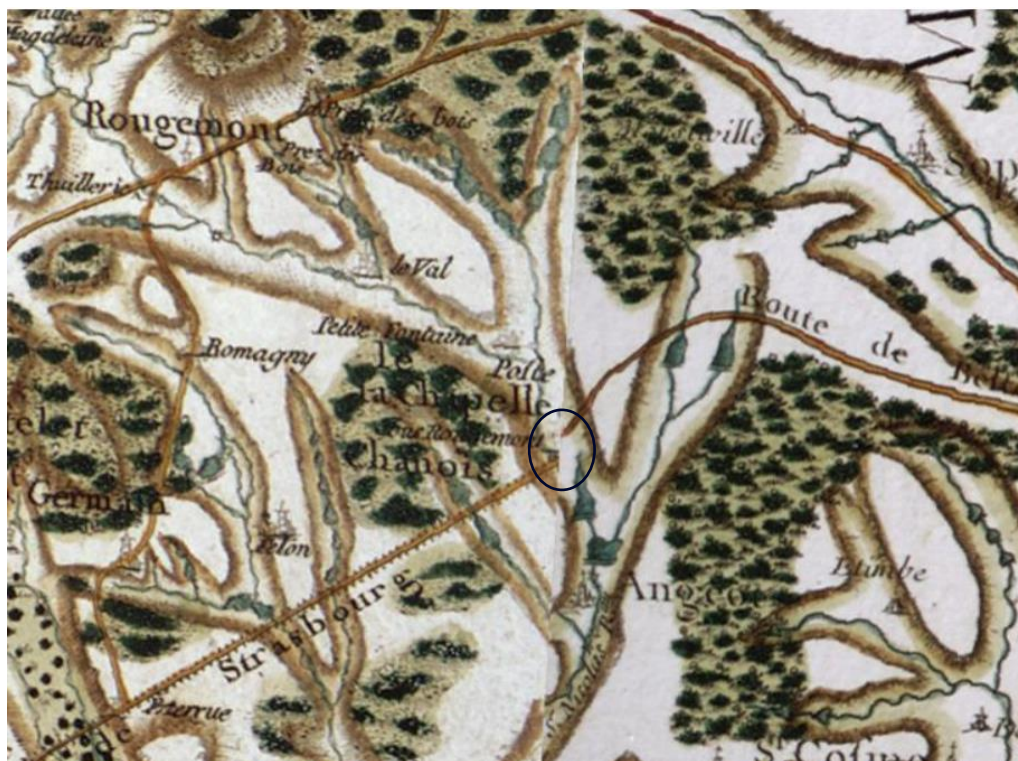
Figure 10 : Disjonction de la Saint-Nicolas sur la carte de Cassini, au niveau du cercle (source : geoportail)

La carte de Cassini sur le secteur d'étude correspond à une jonction entre deux cartes. La discontinuité du raccordement est clairement visible juste en aval de Lachapelle-sous-Rougemont. Cela entraîne une forte incertitude sur la position du tracé, surtout sur la partie en aval du bourg de Lachapelle-sous-Rougemont.

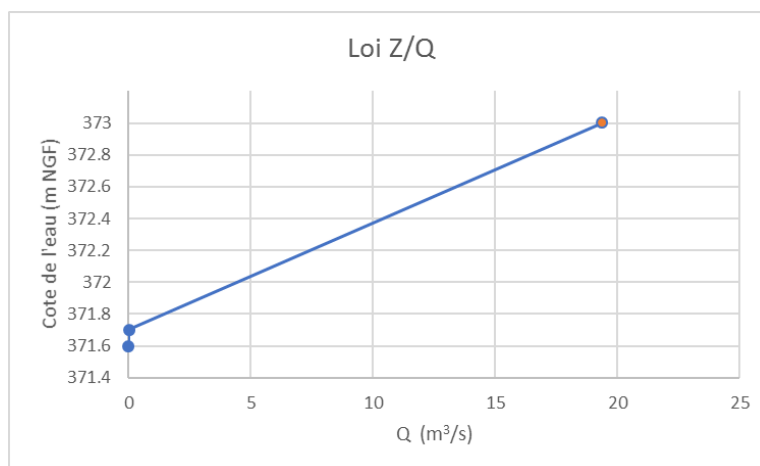
À l'aval, la condition à la limite est une cote d'eau fixe pour chacun des scénarios en régime permanent (cf. Tableau 6), et une loi Cote/Débit pour les crues (cf. Figure 19). La reconstitution de la loi Z/Q est basée sur les données de cote d'eau du PPRI de La Bourbeuse pour la crue de 1990 au niveau de la section PT\_1\_19.4559 du PPRI (localisé à la fin de l'emprise du modèle pour la présente étude).

**Figure 19 : Loi cote/débit utilisée comme condition aval des crues ; le point orange représente la cote d'eau maximale de la crue de 1990 selon le du PPRI de La Bourbeuse**

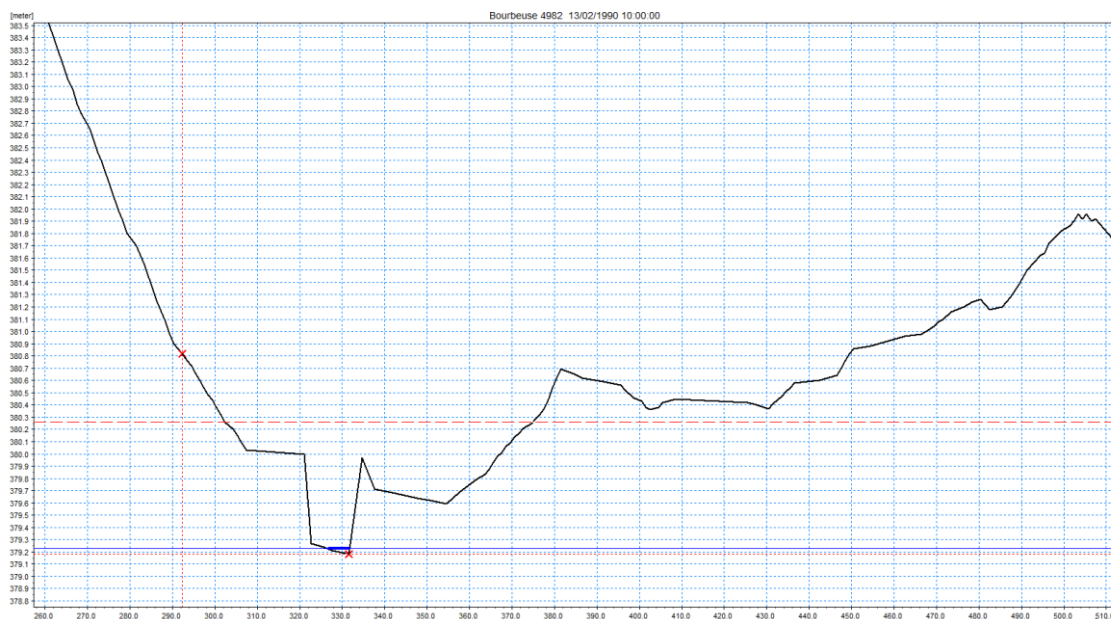
Figure 39 : Vue du profil en travers 16 de la rivière Saint-Nicolas en crue biennale. La ligne rouge marque la hauteur d'eau maximale

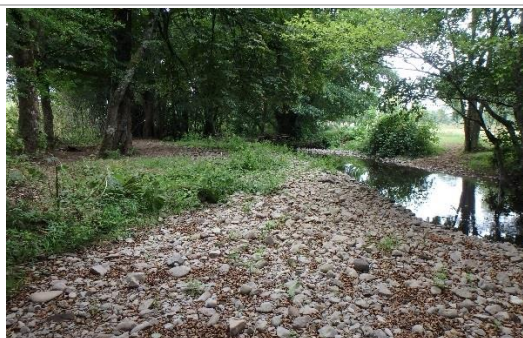
*Berge naturelle, faible hauteur et peu pentue*

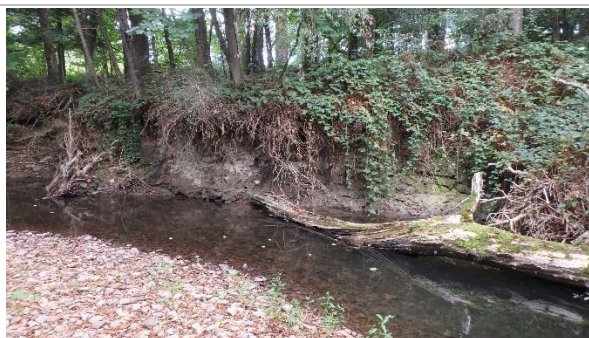
*Lit incisé, berge haute et verticale*

De manière générale, des berges homogènes, hautes et verticales sont marqueurs d'opérations anthropiques : curage, recalibrage, ... Elles sont alors qualifiées en mauvais état. De plus, les érosions importantes (hors celles dues à la dynamique du cours d'eau) participent à la dégradation de cet état.

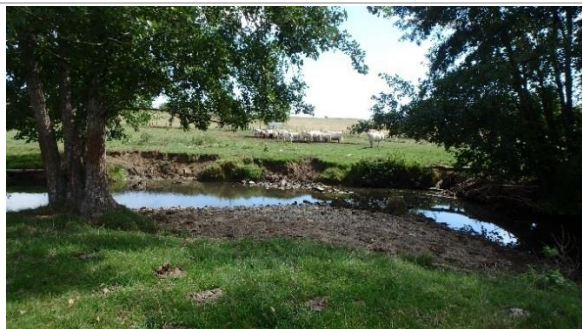
*Berges dégradées par le bétail (et sans ripisylve)*

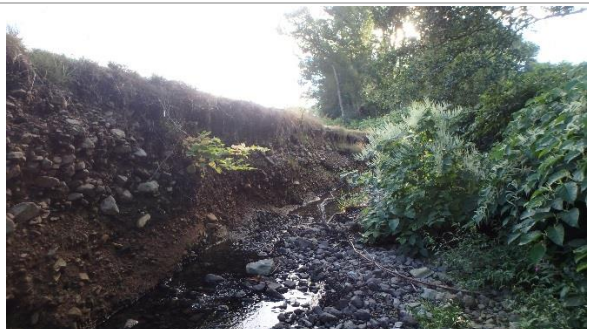
*Lit incisé, berge haute et verticale*

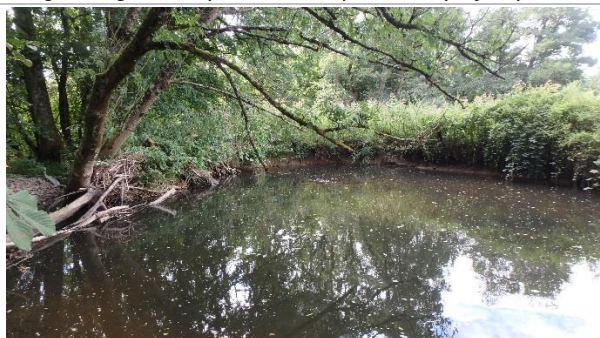
*Présence de ragondins*

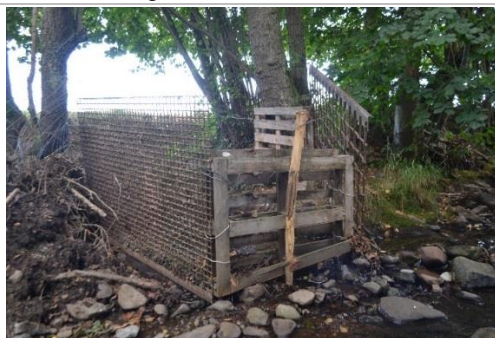
*Abreuvoir aménagé*

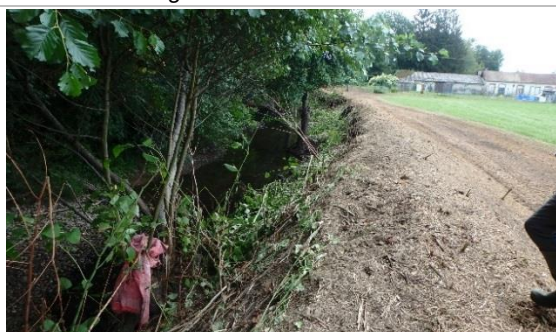
*Digue*

De même, des aménagements de berges en génie civil rompent la continuité latérale du cours d'eau et appauvrissent les habitats.

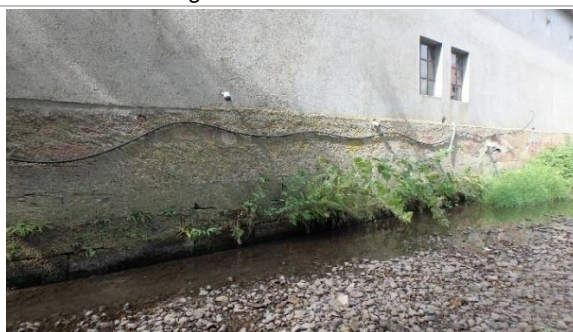
*Bâtiment remplace la berge*

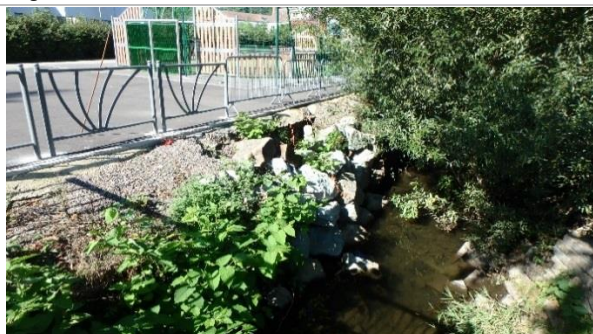
*Enrochements effondrés à Rougemont-le-Château*

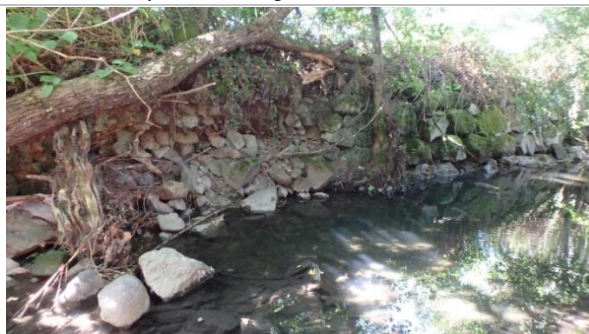
*Exemple de protections de berges (mur en pierres)*

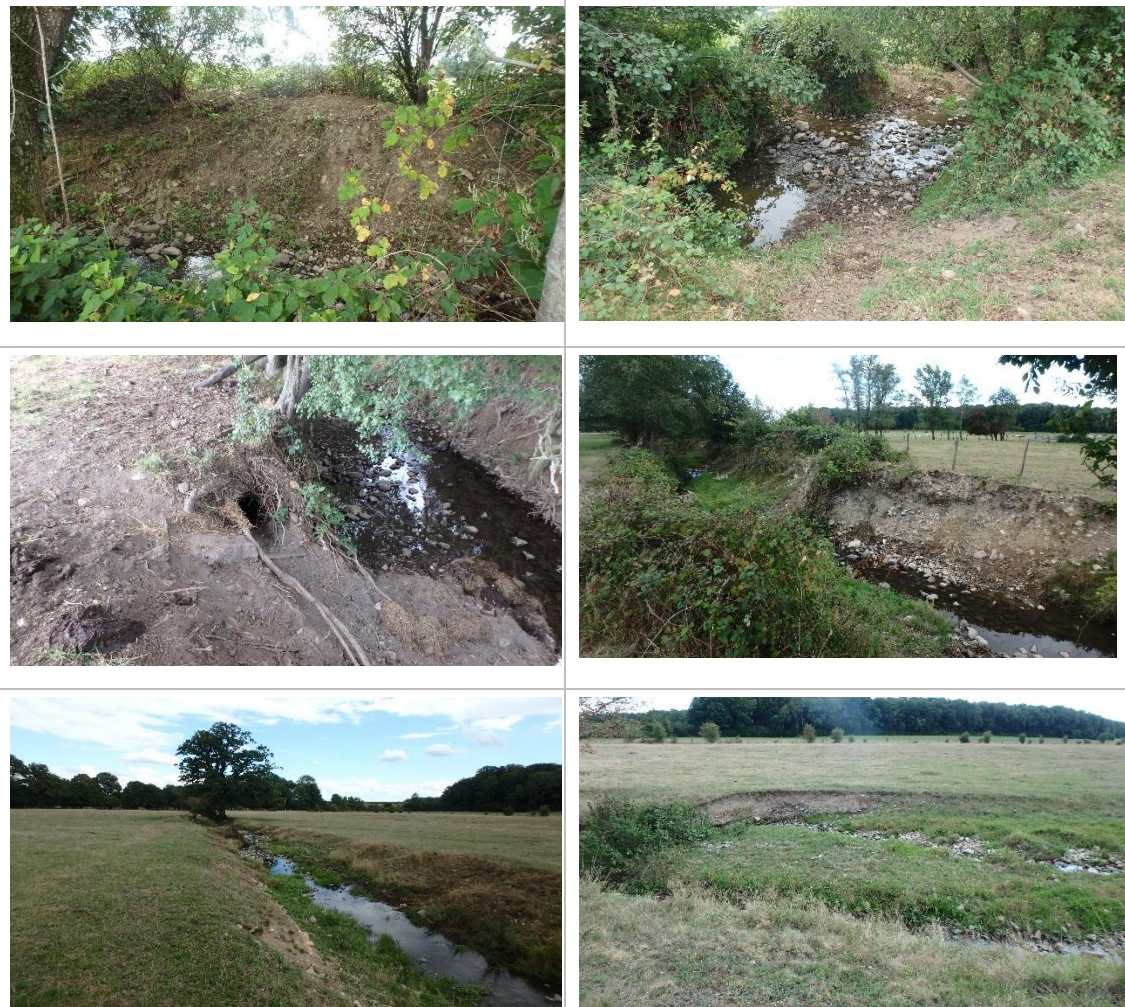
- Sur la forme : des berges de hauteur moyenne à haute et plutôt pentues (de 45 à 90 °) ;
- Des processus érosifs :
  - Des érosions de berges problématiques au niveau de zones de piétinement de bétail ou de passages à gué
  - Des érosions liées à la recherche par la rivière d'un profil d'équilibre
- Des aménagements : un petit merlon en rive gauche.

Figure 53 : Illustrations des berges de la Neuve Rivière

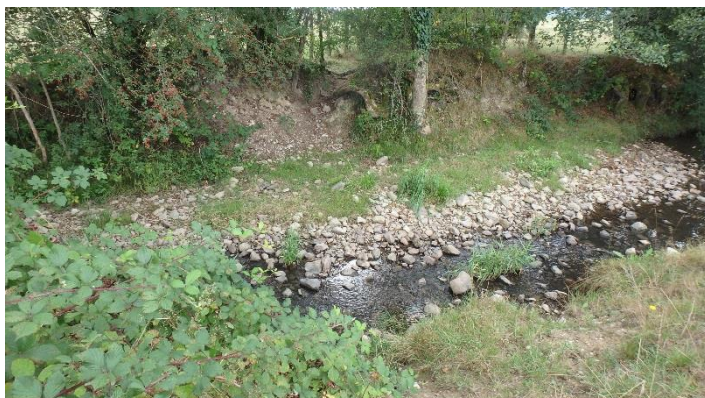
Figure 54 : Exemple de berge diversifiée suite à un effondrement

Certains effondrements de berge créent des risbermes permettant une réduction de la largeur du cours d'eau et une diversification du faciès de la berge.

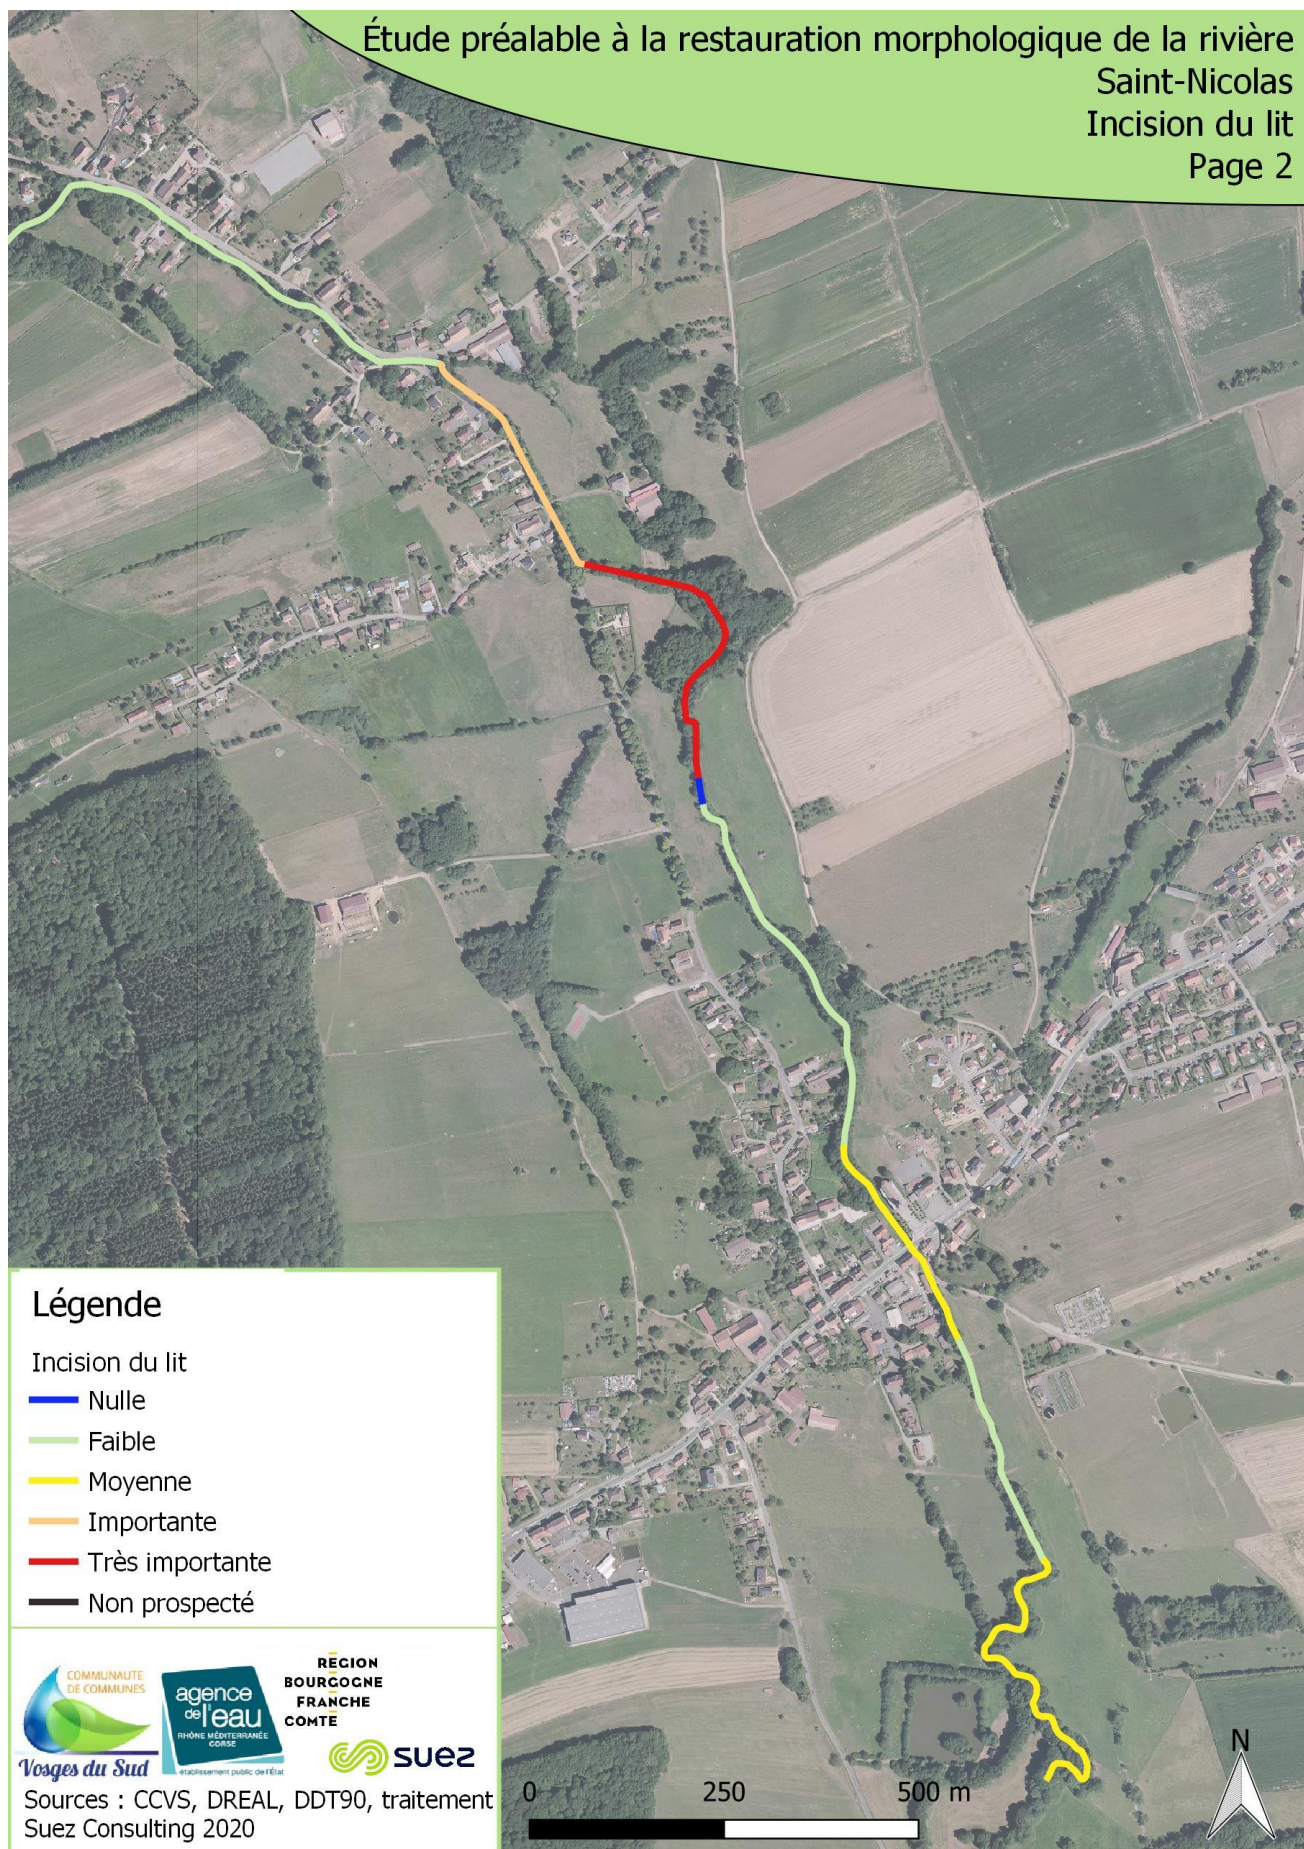
Figure 56 : Carte des incisions du lit

L'incision est un phénomène naturel de dynamique fluviale (recherche de l'équilibre) qui se traduit par une érosion du fond du lit de la rivière. Cette incision est le plus souvent amplifiée par l'action anthropique (rectification du cours d'eau, curage, présence d'ouvrage). L'incision, engendrée par ces aménagements, crée ou aggrave la sur-profondeur. Les ouvrages bloquant la continuité sédimentaire peuvent causer ou aggraver l'incision.

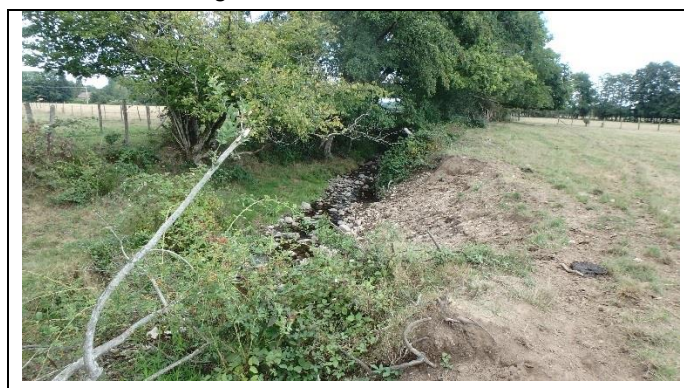
| <p>Ripisylve éparse du fait du pâturage</p> | <p>Ripisylve absente sur la Neuve Rivière au niveau de pâtures</p> |

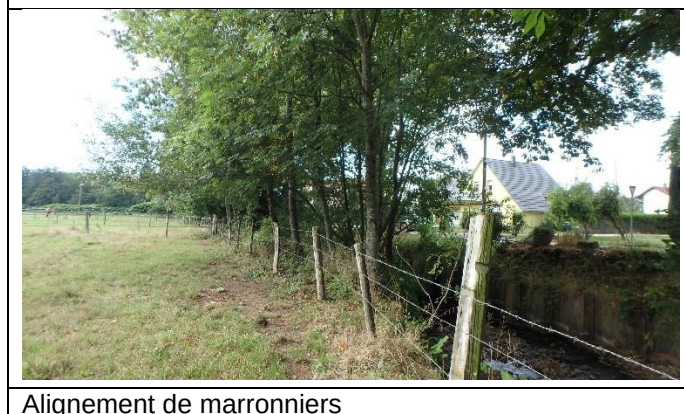
La ripisylve connaît une bonne diversité d'espèces (Aulne, Frêne, Saule, ...). On n'a pas observé de secteurs mono-espèce, à part les allées de marronniers en aval de Petitefontaine.

| <p>Alignement de marronniers</p> | <p>Ripisylve peu large</p> |

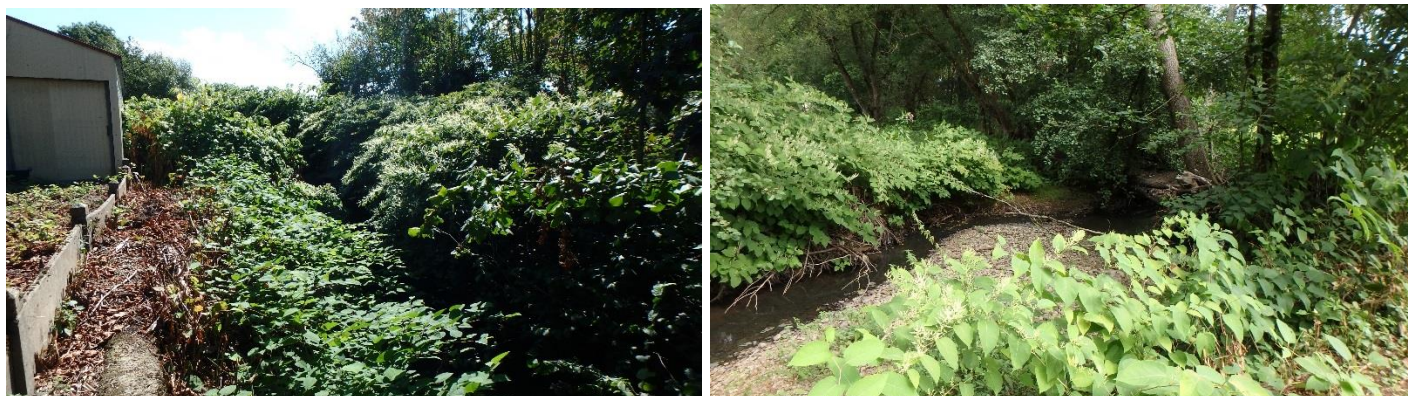
Figure 59 : Renouée du Japon

La Renouée du Japon a envahi la quasi-totalité du linéaire étudié de la Saint-Nicolas. Elle était déjà bien présente en 1990 (étude Béture Sétame). Sur certains secteurs (secteurs urbanisés, le long de la route à Leval, à l'extrême aval du secteur étudié, ...), elle forme d'importants massifs, larges et hauts.

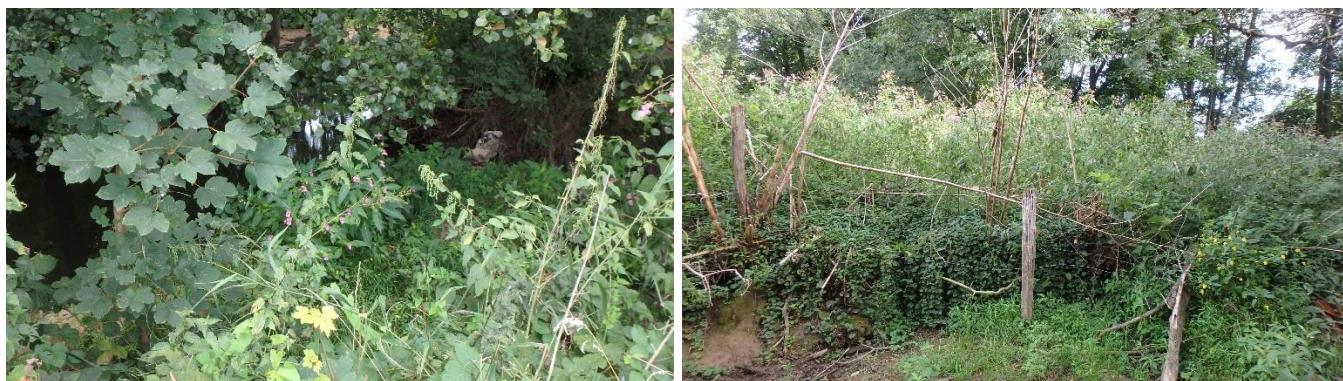
Figure 60 : Exemples de pieds de Balsamine de l'Himalaya

La deuxième espèce la plus observée est la **Balsamine de l'Himalaya**. Les foyers relevés sont petits (souvent constitués d'un seul pied), mais plusieurs foyers sont proches, laissant suggérer une propagation. On compte également quelques foyers de taille moyenne et deux grands (en aval du pont rue Jean Moulin de Rougemont-le-Château et en aval de la zone d'étude).

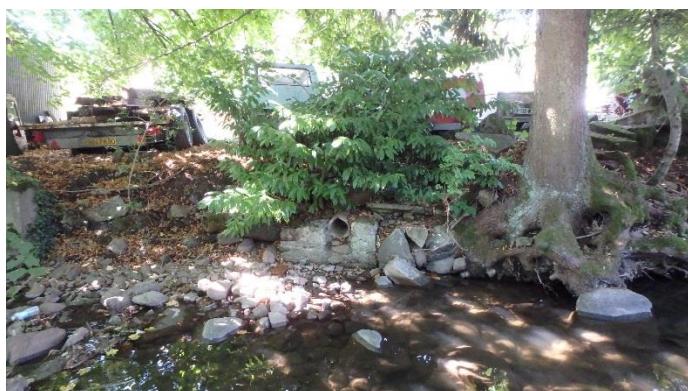
Figure 62 : Laurier cerise

Un foyer de Laurier cerise a été relevé sur une berge dans un jardin. Un foyer de Buddleia de David a été observé sur l'extrême aval de la zone d'étude.

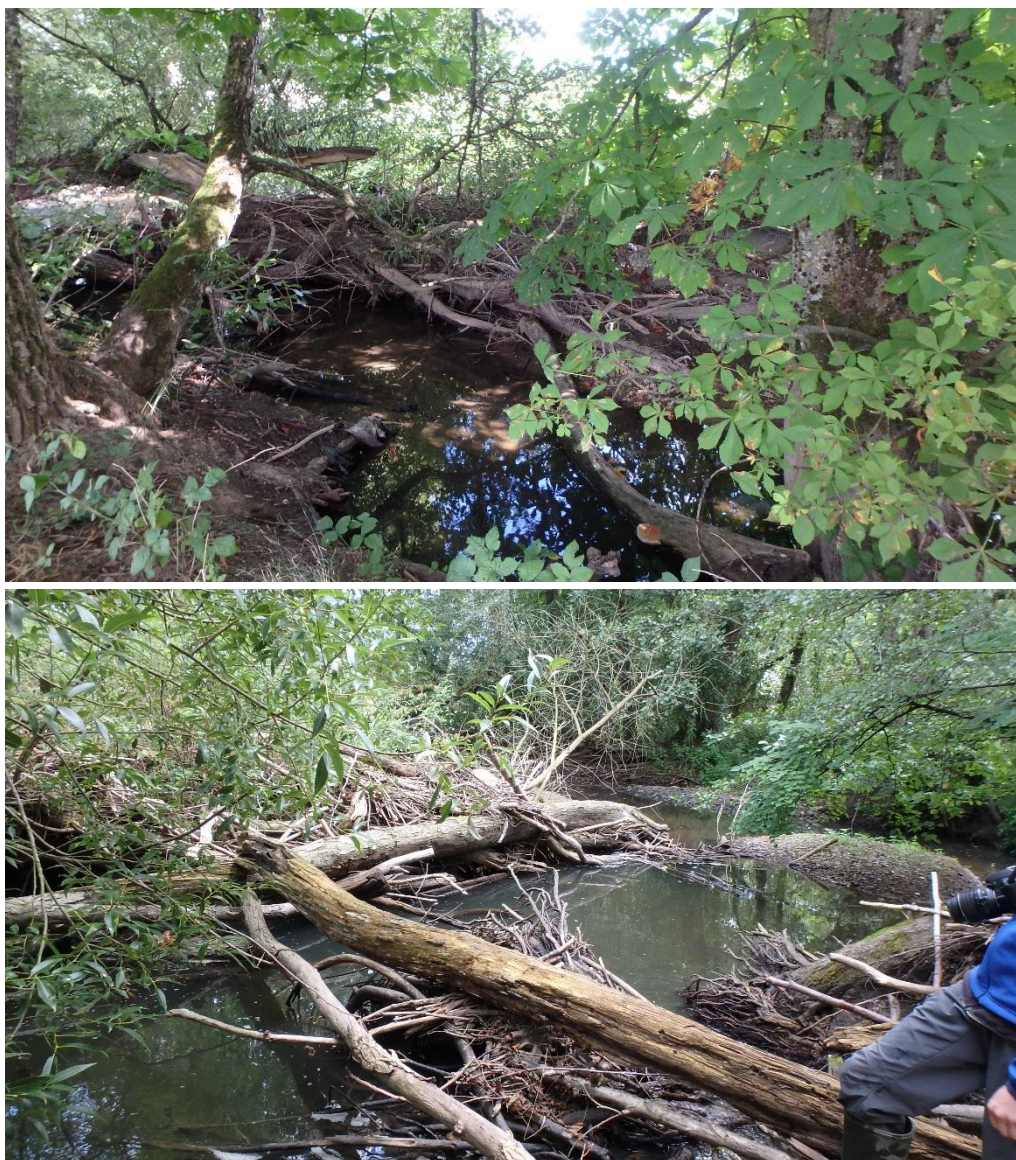
Sur la Saint-Nicolas, les embâcles sont globalement peu présents, hormis à l'aval en extrémité du secteur d'étude où des amas de branches et de troncs sont très régulièrement présents.

Figure 65 : Exemples d'embâcles de volumes très importants en extrémité sud de la zone d'étude

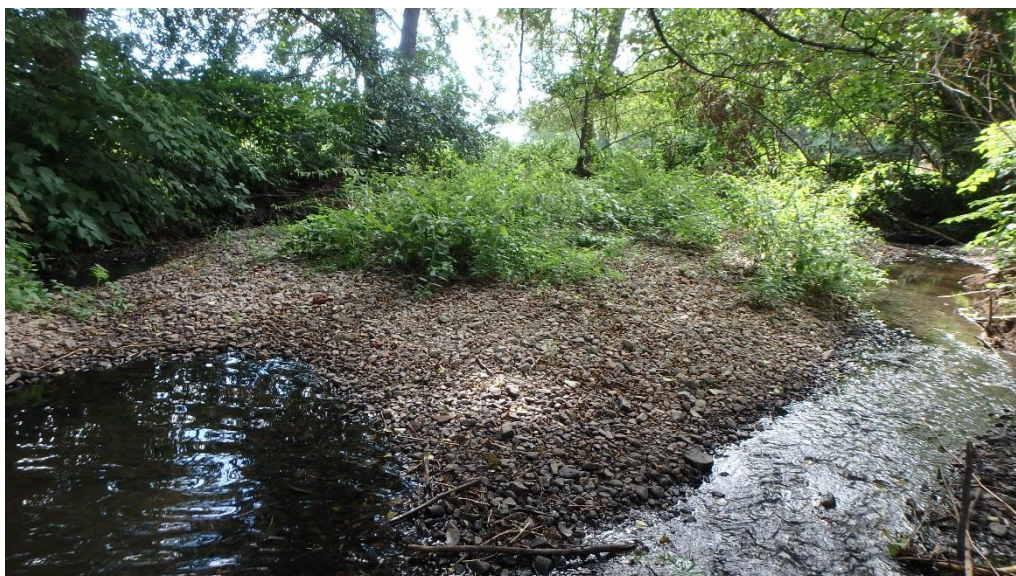
Les atterrissements sont très récurrents sur la Saint-Nicolas. Ils sont le signe d'une bonne dynamique de transport solide. Certains secteurs en comptent des plus importants en superficie comme à l'aval de la confluence avec la Neuve Rivière, dans la traversée de Lachapelle-sous-Rougemont et à l'extrême sud du secteur d'étude.

Figure 66 : Exemple d'atterrissement avec début de végétalisation

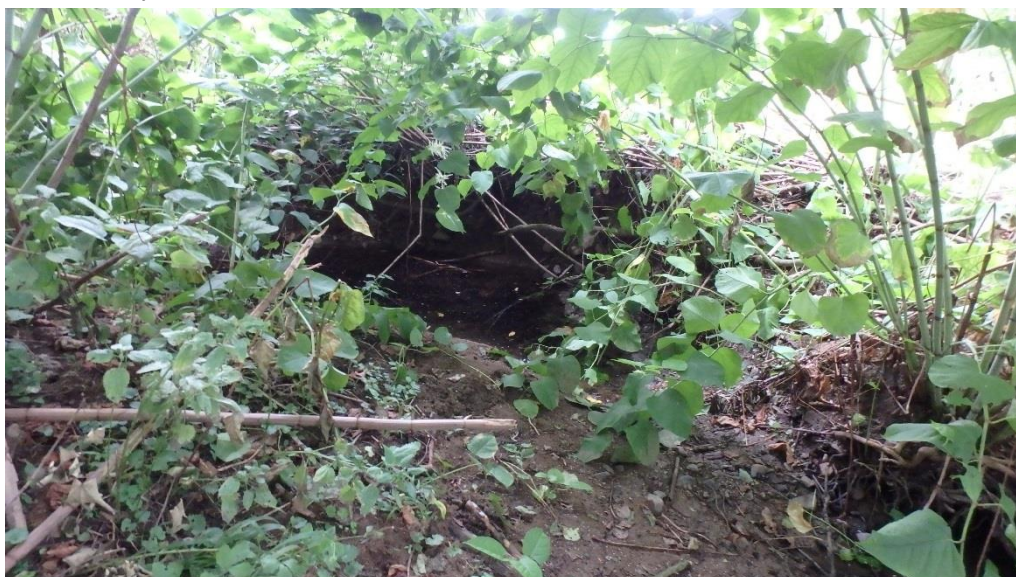
Figure 67 : Bras mort (environ 150 m en aval de confluence avec la Goutte)

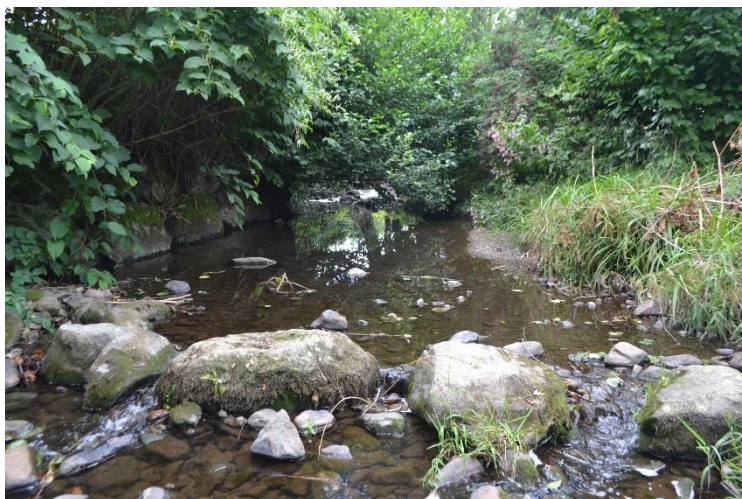
Figure 70 : Exemple de seuil mineur

- Des ouvrages de franchissement : buses, passerelles, passages à gué et routes ;
- Des seuils de stabilisation ou naturels dont la hauteur de chute est inférieure à 20 centimètres ;
- Des grilles et barrières, ne présentant pas de hauteur de chute mais bloquant la faune piscicole et les embâcles.

Ces ouvrages, bien que non reconnus comme obstacles à la franchissabilité, restent tout de même des points de blocage à lever. Les grilles et barrières peuvent en effet retarder les migrations, participer à gêner les écoulements, perturber le transit sédimentaire, etc... En concertation avec les propriétaires, ces derniers devront être retirés.

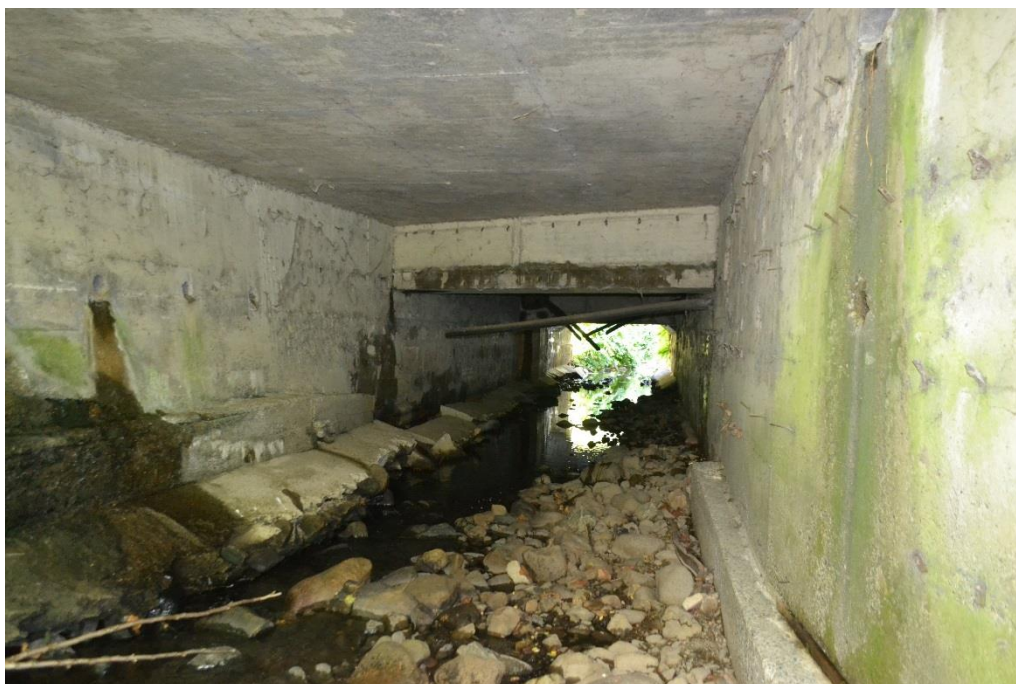
Figure 72 : Photographie de l'intérieur du passage sous l'usine anciennement Thécla

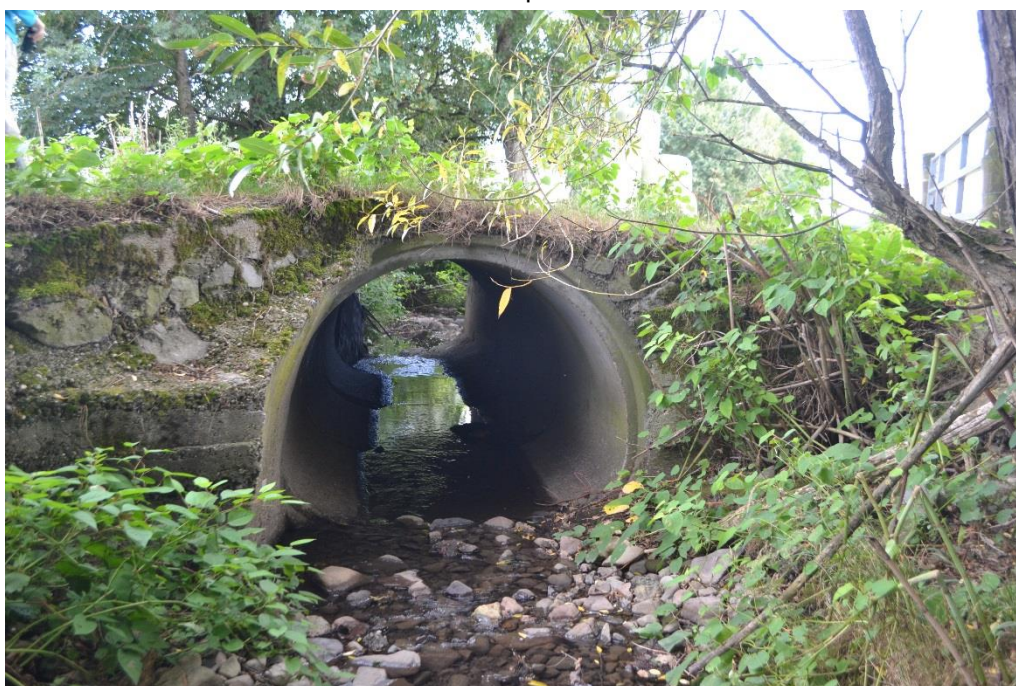
Figure 73 : Photographie de l'intérieur de la buse de la Neuve Rivière

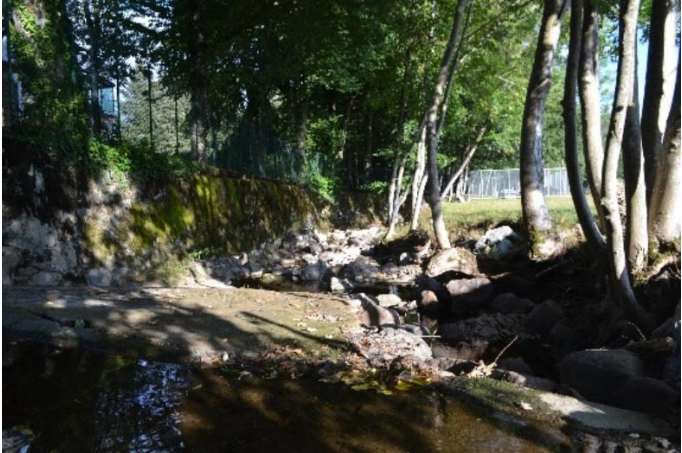
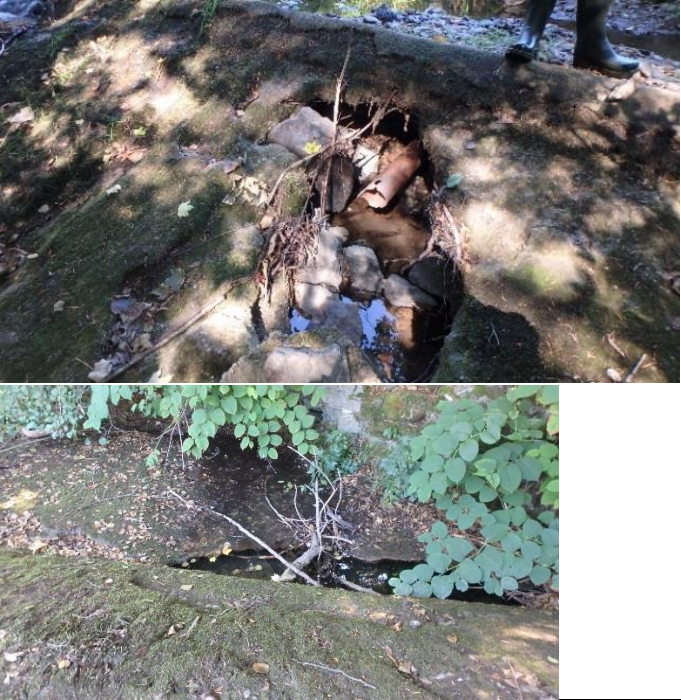
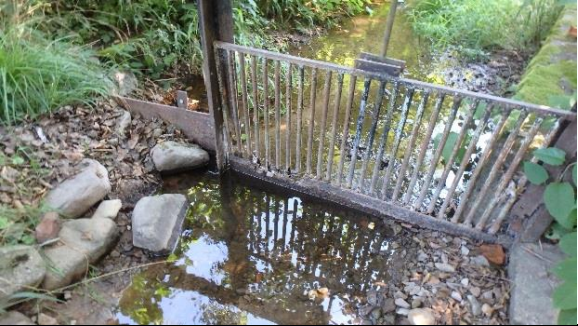
| Nom de l'ouvrage | | Seuil en amont du parc à cervidés | Seuil à l'aval de la Place de la Manufacture |
|---|---|---|---|
| Type d'ouvrage (ICE) | | Seuil incliné | Seuil incliné |
| État | | Mauvais | Mauvais |
| Ouvrages associés | | - | Prise d'eau avec grille mobile<br> |
| Usages actuels | | Inconnu | Prise d'eau pour alimenter un étang. A priori pas d'usage de l'étang (propriété de l'usine fermée, ID Casting) |
