## Étude préalable à la restauration morphologique de la rivière Saint-Nicolas

### Phase 1 : État des lieux et diagnostic initial

Hydraulique Fluviale

Version : 2

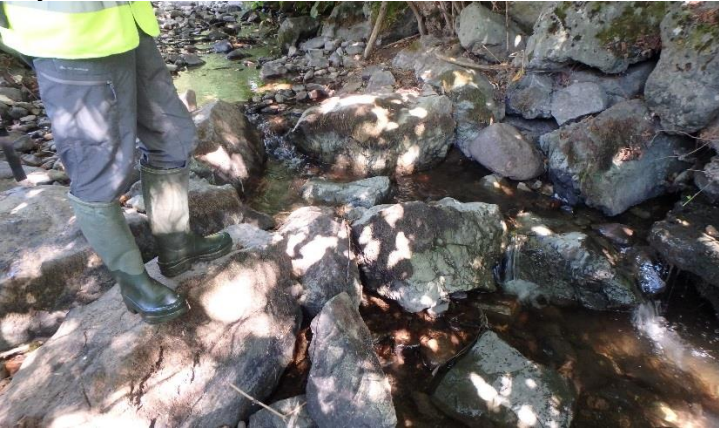
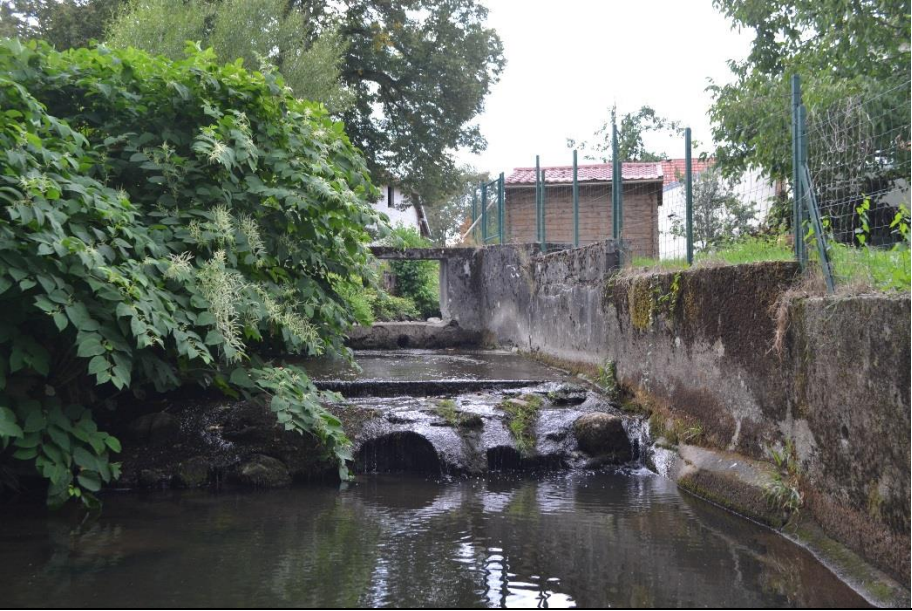
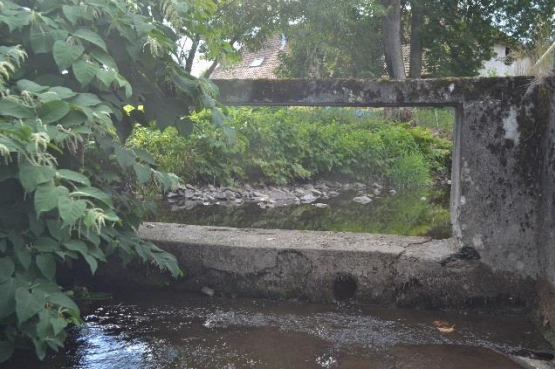
| Type d'ouvrage (ICE) | | Seuil en enrochements | Seuil incliné avec chute aval |
| État | | Moyen | Mauvais |
| Ouvrages associés | | - | Petite buse à travers le premier seuil |
| Usages actuels | | Inconnu (stabilité profil en long ? notamment du fait de la présence de l'exutoire juste à l'aval d'eaux pluviales et du drainage de quelques sources) | Prise d'eau pour la Neuve Rivière |

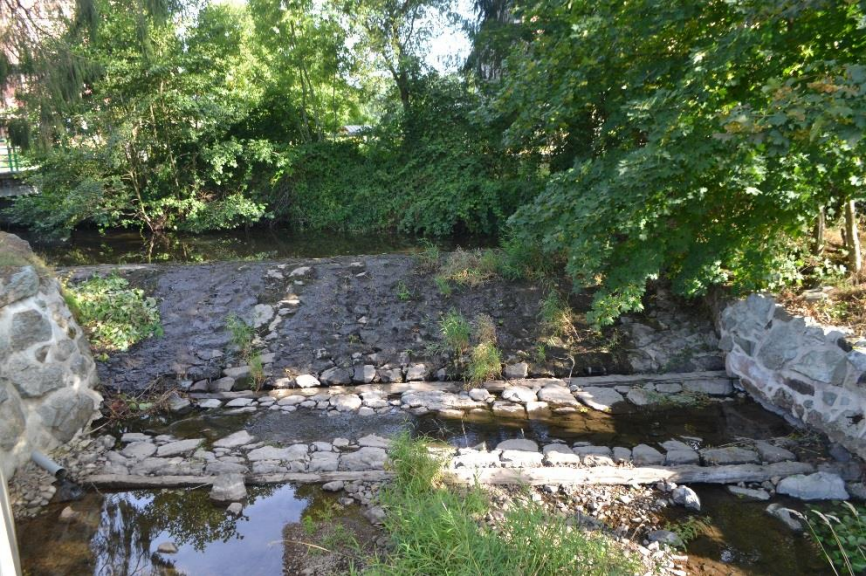
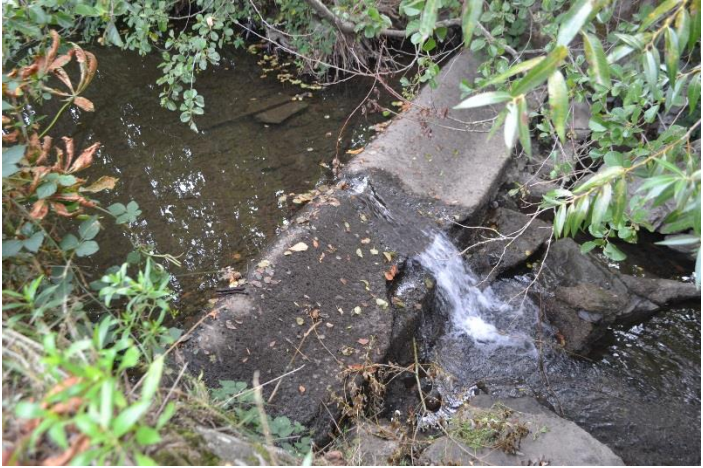
| Type d'ouvrage (ICE) | | Seuil incliné avec un radier aval et une chute (petite) aval | Seuil incliné |
| État | | Bon | Moyen |
| Usages actuels | | A priori aucun. Ancienne prise d'eau. Canal à sec pendant la visite et semble en partie comblé.<br>Le modèle hydraulique indique que le canal est alimenté par de faibles débits (mais les données topographiques du modèle ne sont pas précises). | inconnu |

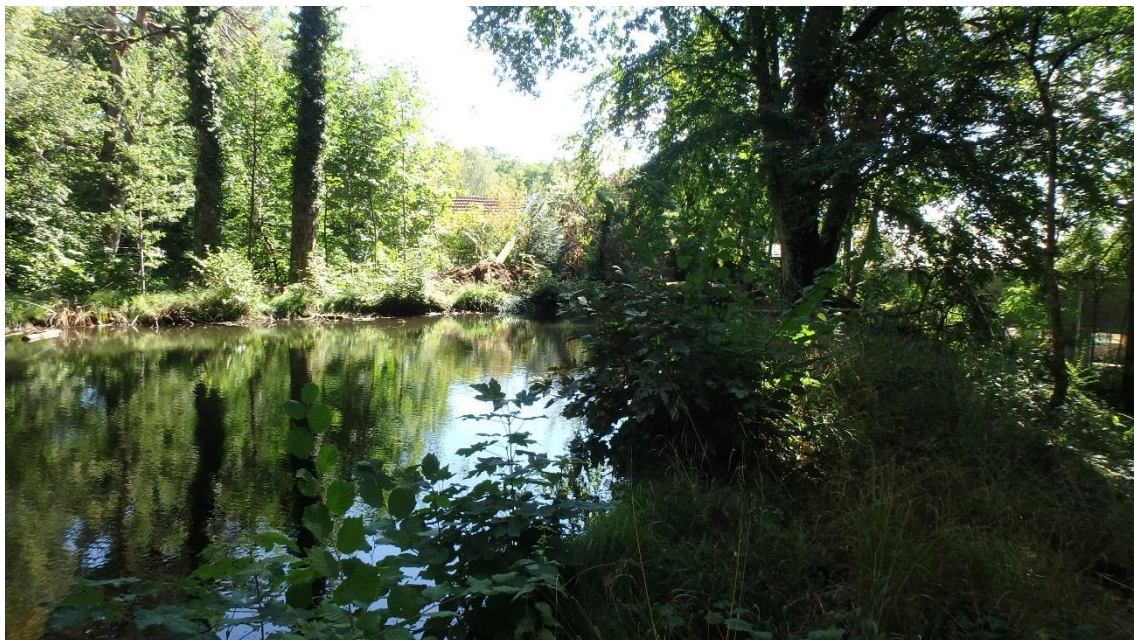
Figure 82 : Étang de l'usine ID Casting

D'après l'étude de 2015 sur le tronçon prioritaire SN1, plus de 100 étangs sont présents sur la partie haute du bassin versant, qui influent directement les caractéristiques du tronçon. Ils ont une surface de quelques centaines de m<sup>2</sup> à plus de 5 ha. D'après le Cotech, il y en a environ 55 sur la commune de Leval, ce qui en fait une des communes ayant le plus d'étangs du Département.

L'impact des étangs sur la Saint-Nicolas est important. L'analyse de cet impact n'est pas l'objet de cette étude.

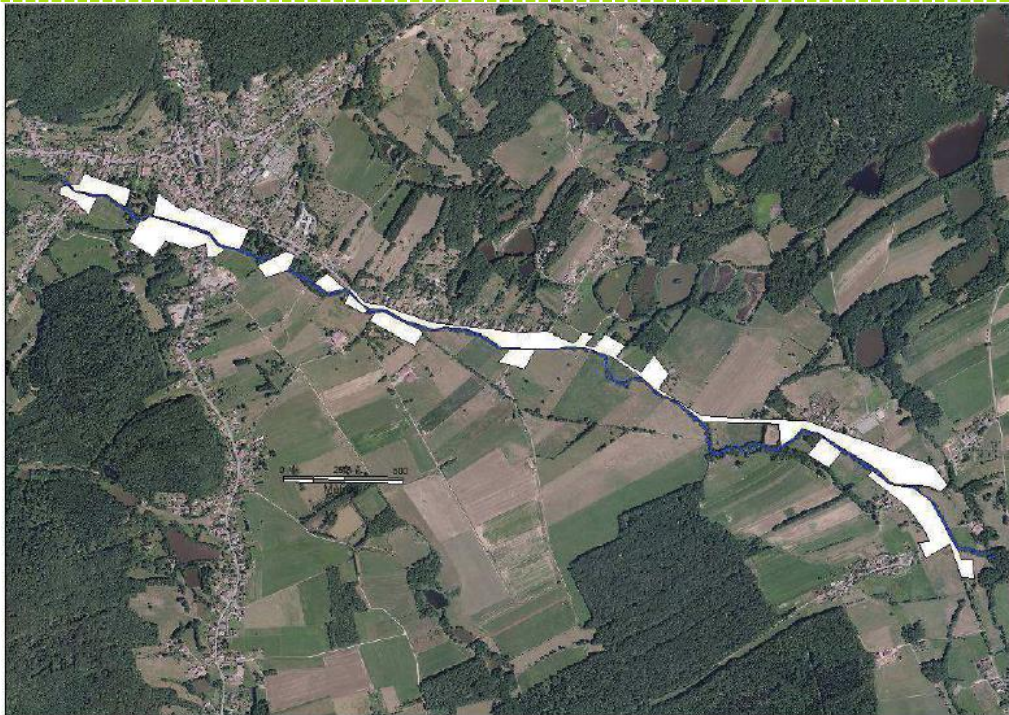
**Figure 83 : Contraintes spatiales au bord de la Saint-Nicolas (SN1) (source : Étude hydromorphologique du bassin versant de la Bourbeuse, département du Territoire de Belfort. 2016)**

Dans le cadre de l'étude hydromorphologique du bassin versant de la Bourbeuse (département du Territoire de Belfort. 2016), sur le tronçon prioritaire SN1, une analyse des contraintes spatiales a été réalisée (cf. Figure 83). Cette analyse montre que seulement 30 % de la rive gauche est libre de tout aménagement. De plus les zones libres sont des petits espaces enclavés. La rive droite est un peu plus préservée avec 60 % du lit majeur non contraint et une belle zone de près de 1500 m entre Leval et Petitefontaine.

Sur Lachapelle-sous-Rougemont, il existe également des contraintes spatiales de type protection de berge, mais également digue. Ces contraintes artificielles sont uniquement présentes sur la zone urbanisée de la commune. On note aussi deux zones où une colline contraint la rivière en rive gauche.
