Communauté d'Agglomération d'Epinal

MAITRISE D'ŒUVRE POUR LA RESTAURATION MORPHOLOGIQUE DU CONEY SITUÉ SUR LA COMMUNE D'URIMENIL

Version provisoire

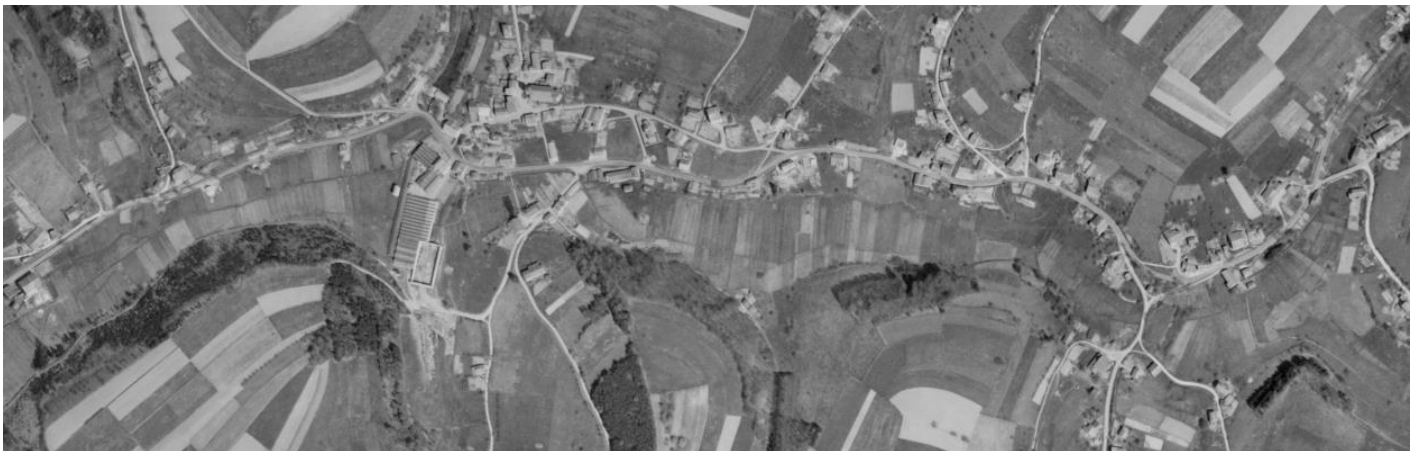
Présence des actuels bâtiments amont de Bihr. Les deux canaux d'amenée (« a » moulin et « b » Bihr) sont visibles avec deux bras « c » en aval de Bihr également. Deux lits « d » sont également visibles

Figure 25 : Photographies aériennes, 1950-1965, Géoportail.

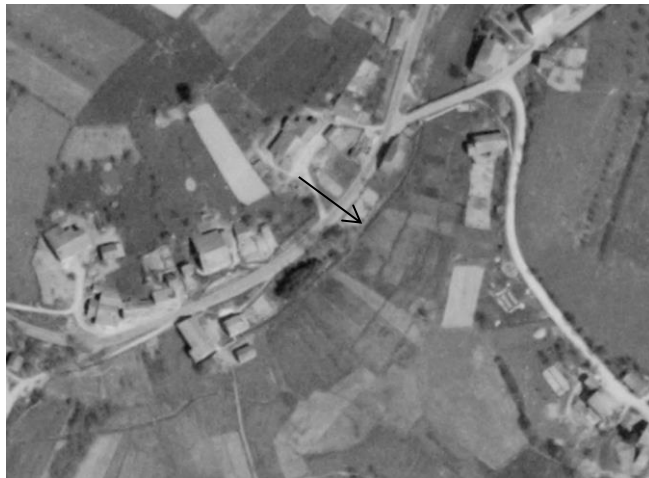
en aval du pont menant à la « Relancée/le Boulet ». Absence du stade. Présence du plan d'eau aval actuellement alimenté par le canal.

Cours d'eau perché au lieu-dit « les Buissons ». Lit peu visible dans le talweg

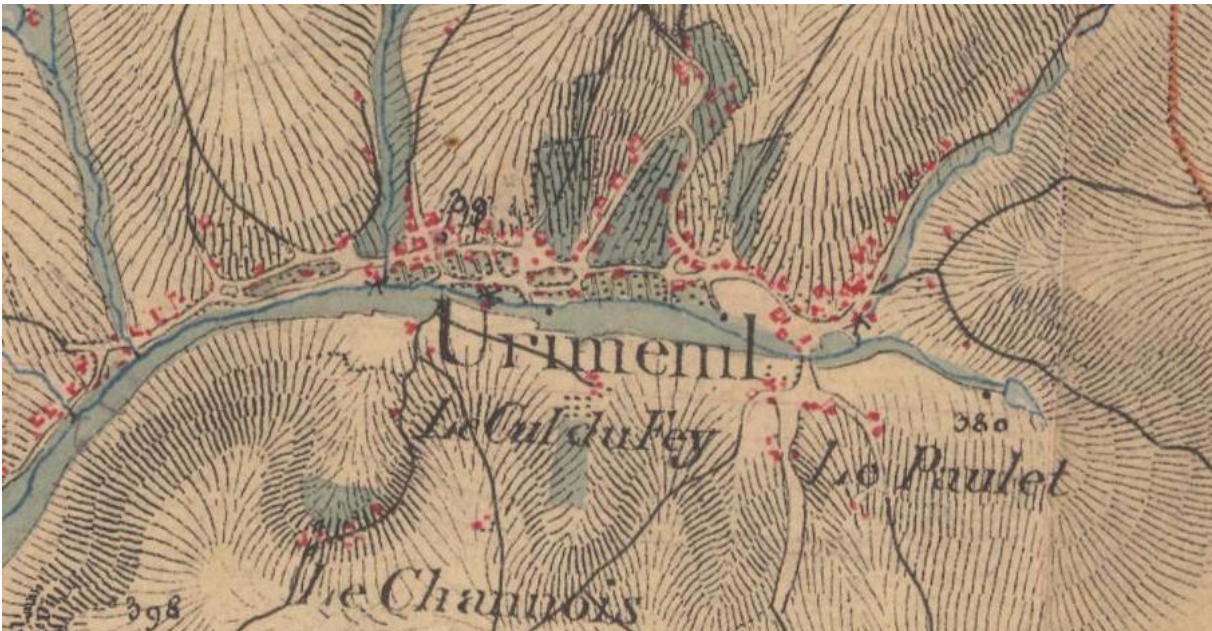
Figure 27 : Carte d'Etat-major, 1820-1866, Géoportail. Cours d'eau assez rectiligne. Apparition du figuré d'un troisième moulin au niveau de la confluence du ruisseau de Saint-Evre. Pas de représentation de second bras pour les trois moulins. Présence de l'étang Evre sur l'affluent amont rive gauche confluant au lieu-dit « les Buissons ». Fond de vallée occupé par des prés le long du ruisseau.

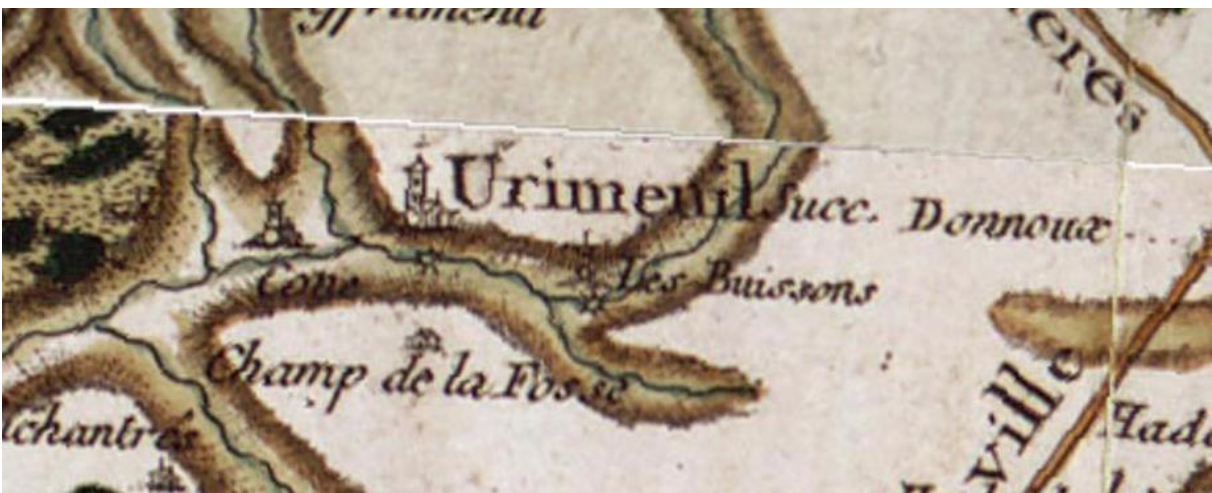
Figure 28 : Carte de Cassini, 18^{ième} siècle. Présence du moulin dans le village sur un seul lit représenté. Ainsi que du moulin au lieu-dit « les Buissons » avec également un seul bras (A noter cependant la précision de la carte ne permettant pas de spéculation quant au tracé des cours d'eau notamment).

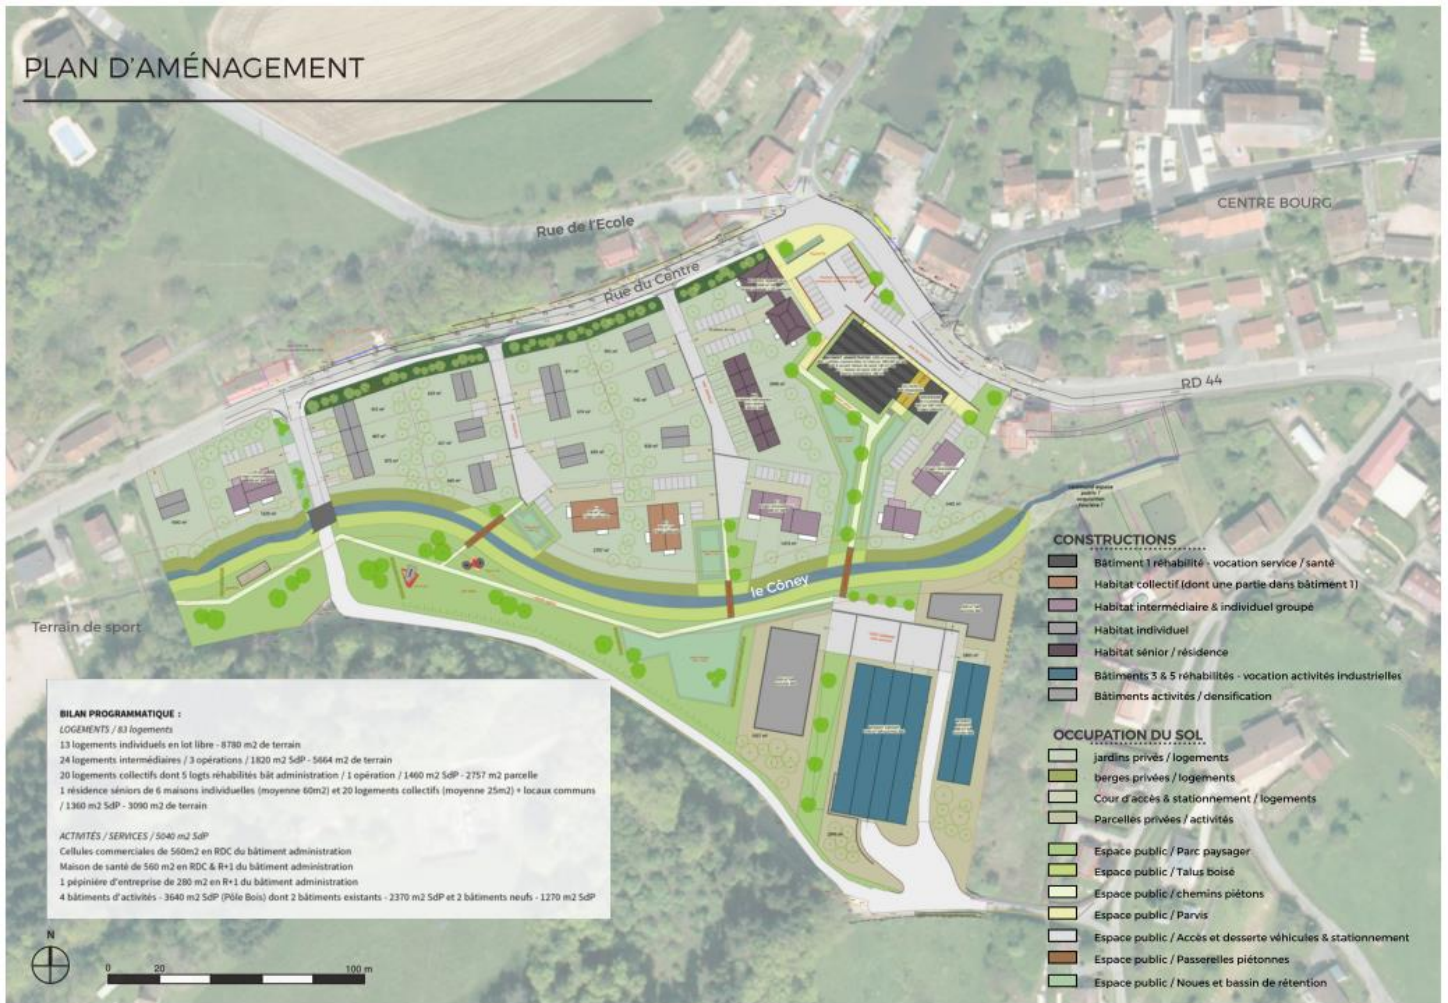
Figure 30 : Plan d'aménagement d'après et ICF Environnement pour l'EPFL, 2017 dans Site de la Corderie Bihr
Etude technique, programmatique et d'aménagement

Le scénario d'aménagement retenu intègre notamment la découverte du Cône sur l'ensemble du linéaire et un espace dédié au cours d'eau dans la traversée légèrement au sud du site. Son emplacement jouxte le bas de coteau sans toutefois être perché et la liaison s'effectue avec le cours d'eau actuel en amont du terrain de sport.

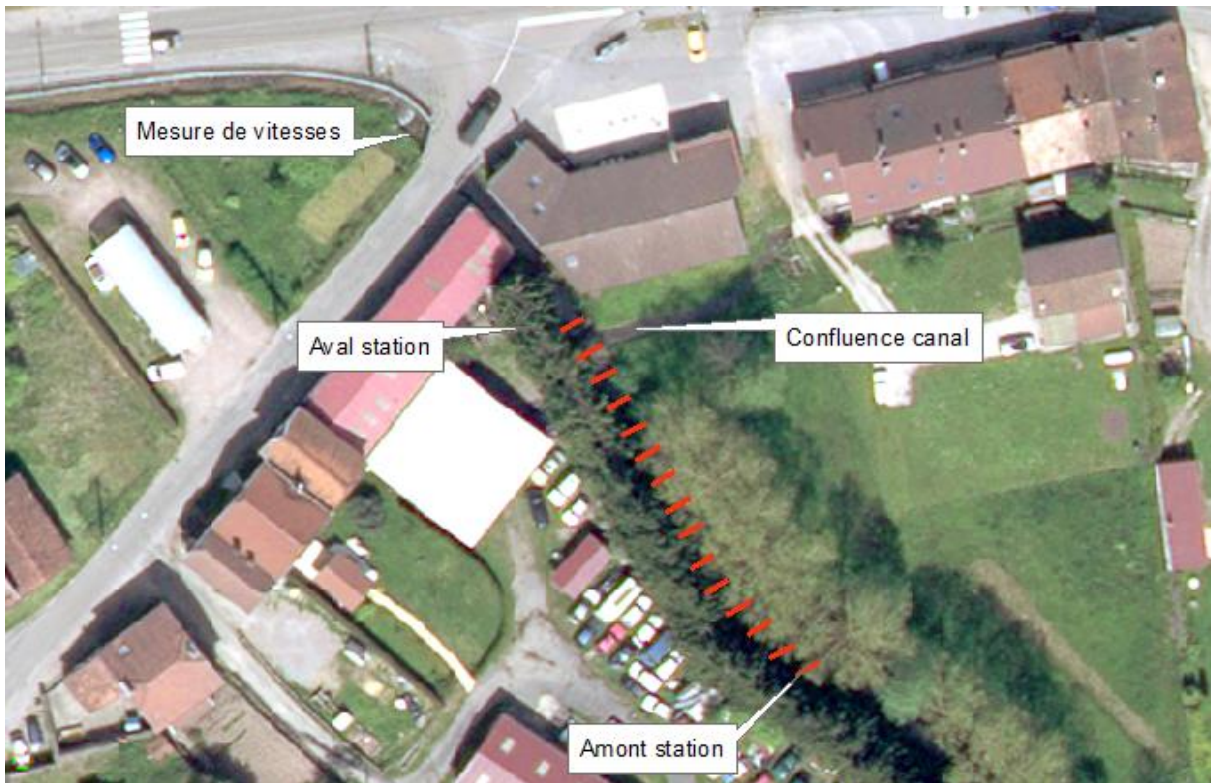
Figure 34 : Localisation de la station CarhyCE en amont du pont de la rue du Petit Charmois et des différents transects.

Largeur à pleins bords	Largeur mouillée
Levé 1	4,05 m	2,90
Levé 2	3,65 m	2,55
Levé 3	3,00 m	2,10
	Largeur moyenne à pleins bords : 3,50 m	Largeur moyenne mouillée : 2,50 m
	Longueur totale station : 49 m	Distance inter points : 0,35 m

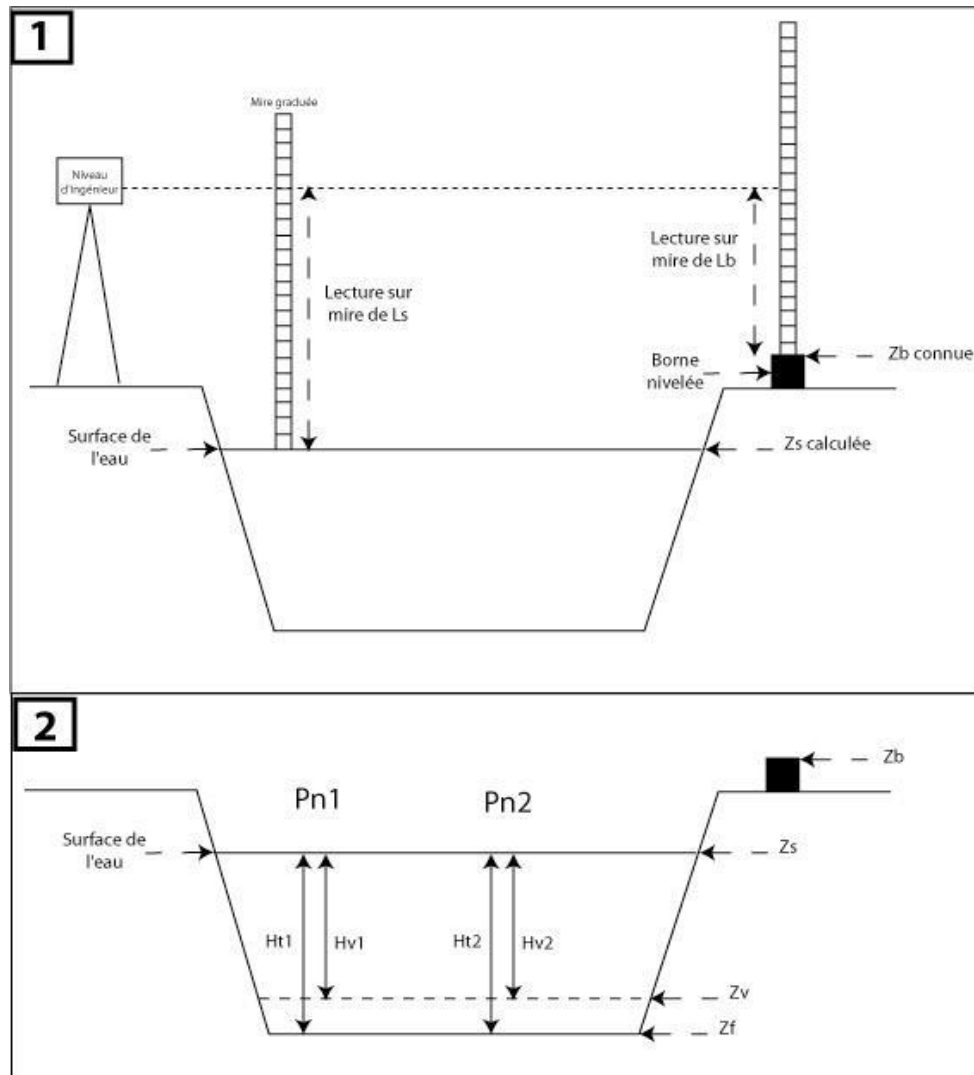
Figure 35 : Illustration de la méthodologie utilisée pour déterminer l'altitude du fond du lit et la hauteur de vase molle à chaque Pn (étape 1 et étape 2)

La pente de la ligne d'eau a été mesurée entre les profils amont et aval de la station étudiée au niveau laser rotatif de précision millimétrique.

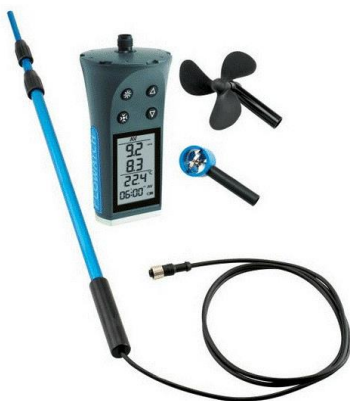
Les mesures de vitesses ont été réalisées au moyen du courantomètre Flowwatch (précision de 0,1 sauf échelle en cm/s ou elle est de 3 cm/s avec affichage de la moyenne et de la température).

Elles ont été effectuées au droit du radier du pont rue du Petit Charmois en aval.

Les valeurs de vitesse mesurées ont été entrées dans le logiciel Moulinet (application ONEMA). Le débit estimé le jour de la prospection est de $0,098 \text{ m}^3/\text{s}$ soit une vitesse moyenne de $0,56 \text{ m}^3/\text{s}$ (pour une surface de $0,18 \text{ m}^2$).

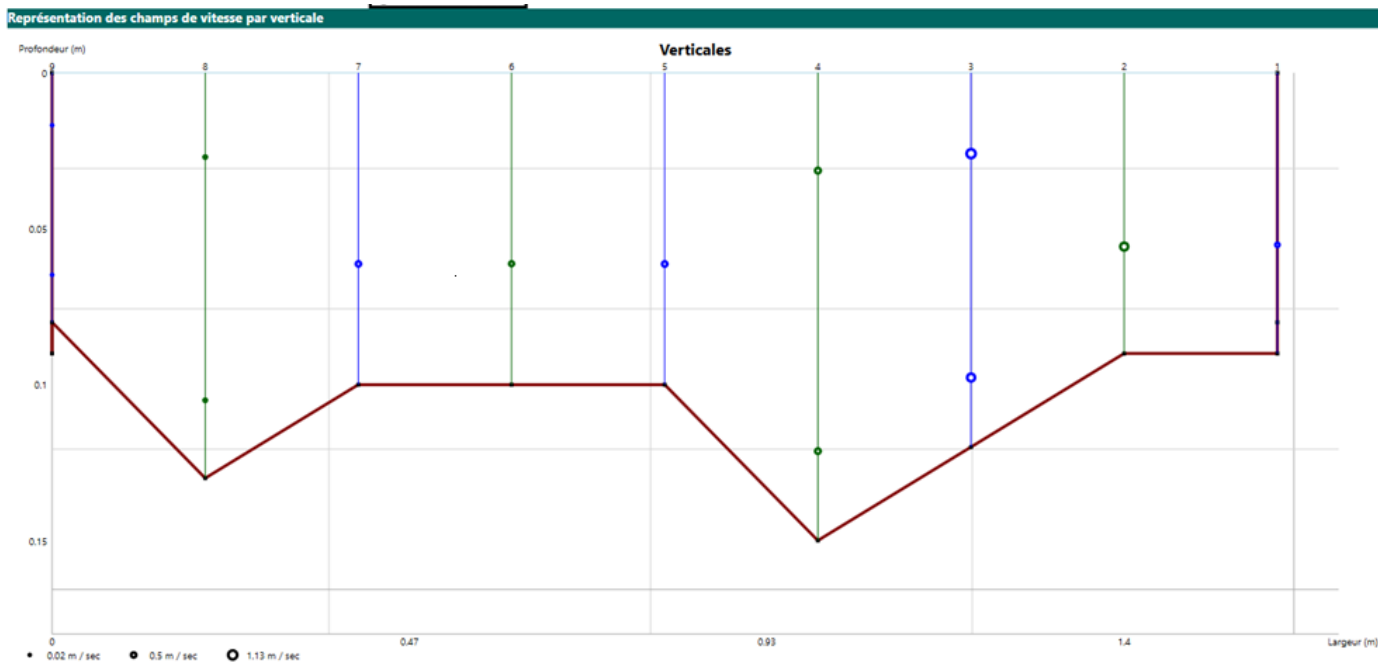
Figure 36 : Représentation des vitesses levées entrées sur le logiciel Moulinet

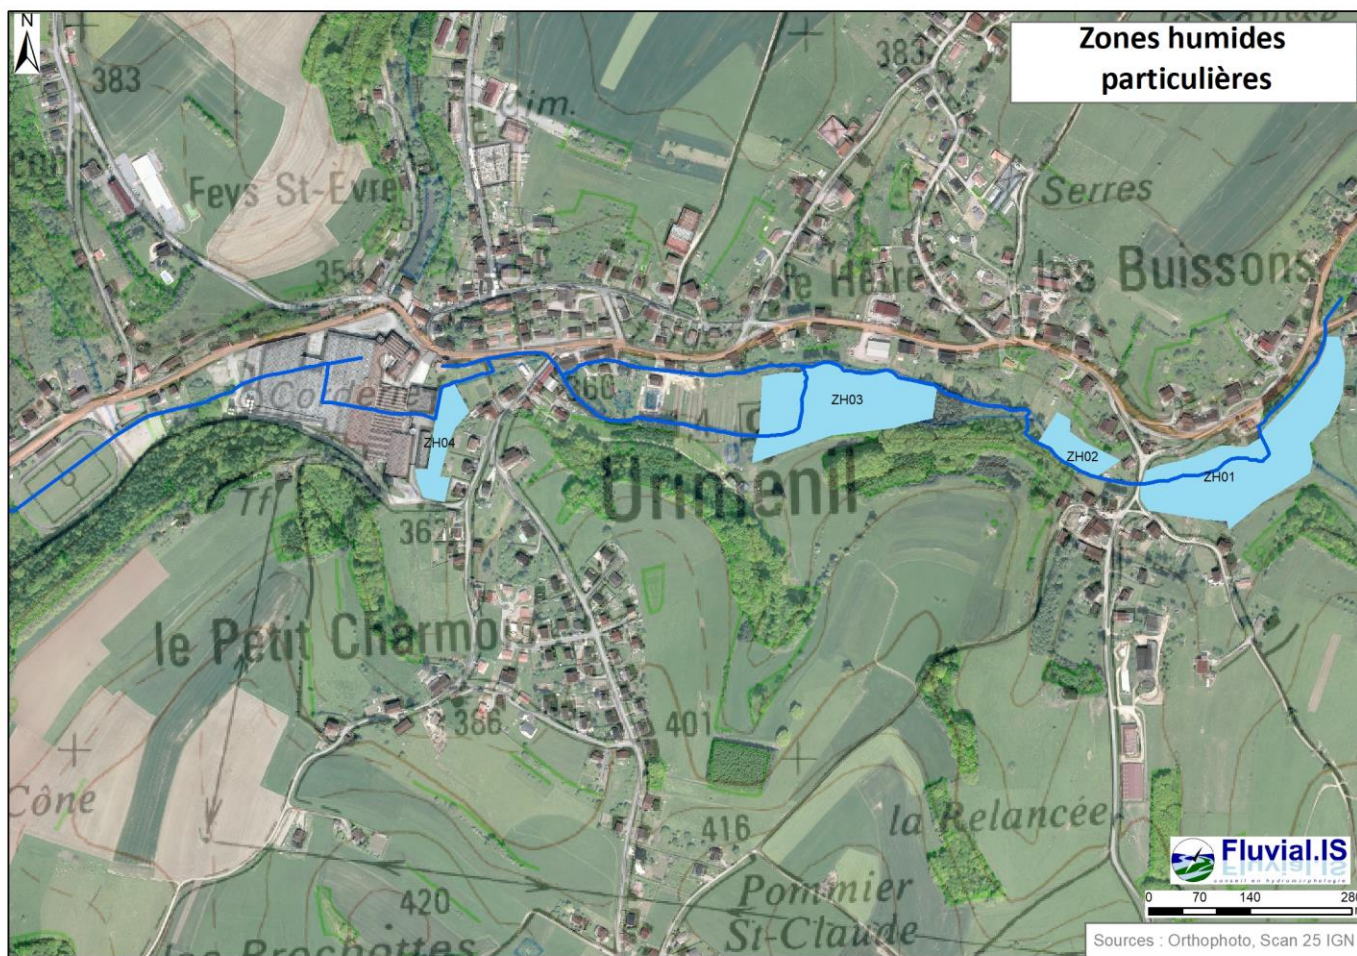
Figure 37 : Localisation des zones humides particulières au sein du fond de vallée humide

Aussi, il s'est agi ici de faire ressortir des zones humides majeures et/ou d'intérêt particulier qui se détachent du contexte environnant de par le changement d'habitats et/ou d'hydromorphie observable lors des prospections de terrain le long des cours d'eau et en s'appuyant sur les éléments de topographie et de paysage. En effet, aucun sondage pédologique ou relevé phytosociologique n'a été réalisé.

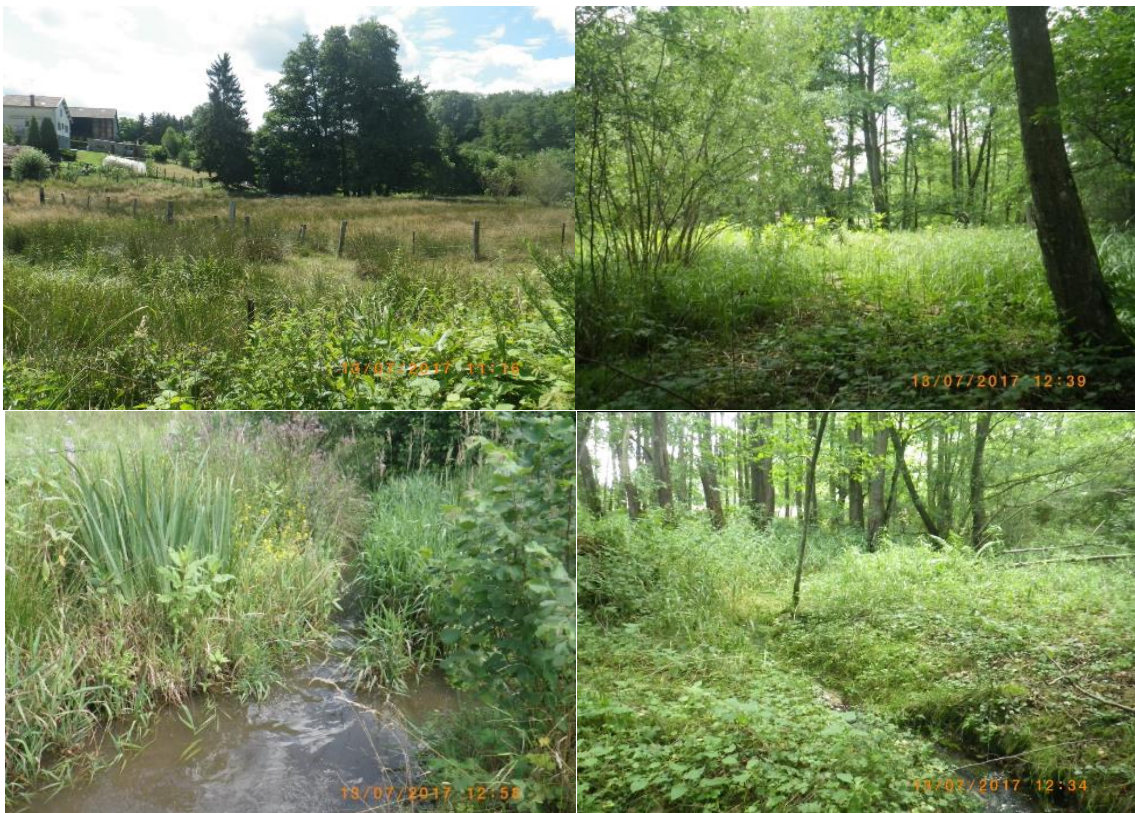
ZH01	
Localisation	Secteur amont en contrebas du Cône perché et dans le fond de vallon
Typologie	SDAGE : 5-Bordure de cours d'eau, 6-Plaines alluviale, 7-Zone humide de bas-fond en tête de bassin SAGE : Roselière, Cariçaie, Prairie inondable Corine Biotope : 53.1 Roselière, communautés à Laïches et Joncs, 44.1 Formations riveraines de Saules, 44.3 Forêt de Frênes et d'Aulnes
Fonctionnalités + : moyennement	<u>Auto-épuration des eaux de surfaces</u> : Interception des matières en suspension et des toxiques +, régulation des nutriments ++

favorable ; ++ : favorable ; +++ : très favorable	Régulation hydrologique : régulation naturelle des crues +++; stockage durable des eaux de surfaces +, recharge des nappes +, soutien naturel d'étiage + Biologie : zone d'alimentation, de reproduction et d'accueil pour la faune +++
Contexte	Pâtures, friches, boisements
Menace/Dégradation	Drainage, étang, surpâturage, coupe de la ripisylve et des boisements
Préconisation d'action	Remise du Cône dans le talweg
Commentaires	Déconnectée du cours d'eau car Cône perché en amont. Evolution longitudinale avec l'amont principalement occupé par des Joncs et des Carex, puis à tendance vers la mégaphorbiaies probablement corrélée avec une pression de pâturage moindre. Passage vers une friche humide puis vers un boisement tendre (saules, aulnes et frênes), avant une réouverture du milieu (coupe des arbres il y a environ 2 ans) en amont du franchissement du pont de la rue de la Borne des Buissons.

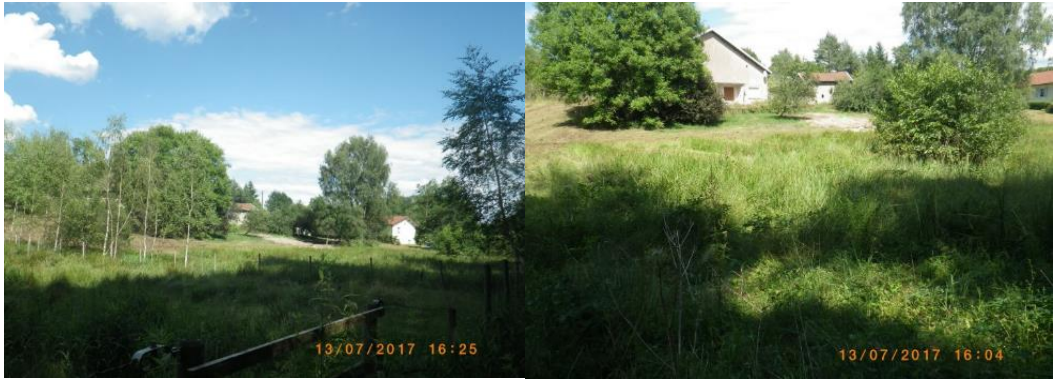
ZH02	
Localisation	Secteur aval du pont de la Borne des Buissons
Typologie	SDAGE : 5-Bordure de cours d'eau, 6-Plaines alluviale, 7-Zone humide de bas-fond en tête de bassin SAGE : Roselière, Cariçaie, Prairie inondable, Forêt alluviale Corine Biotope : 53.1 Roselière, communautés à Laîches et Joncs
Fonctionnalités + : moyennement favorable ; ++ : favorable ; +++ : très favorable	<u>Auto-épuration des eaux de surfaces</u> : Interception des matières en suspension et des toxiques +, régulation des nutriments ++ <u>Régulation hydrologique</u> : régulation naturelle des crues ++; stockage durable des eaux de surfaces +, recharge des nappes +, soutien naturel d'étiage + <u>Biologie</u> : zone d'alimentation, de reproduction et d'accueil pour la faune +++
Contexte	Friches
Menace/Dégradation	-
Préconisation d'action	Remise du Cône dans le talweg
Commentaires	Au niveau du secteur où le Cône est perché au sud. Terrains hydromorphes malgré le drainage. Présence de Joncs et de Carex.

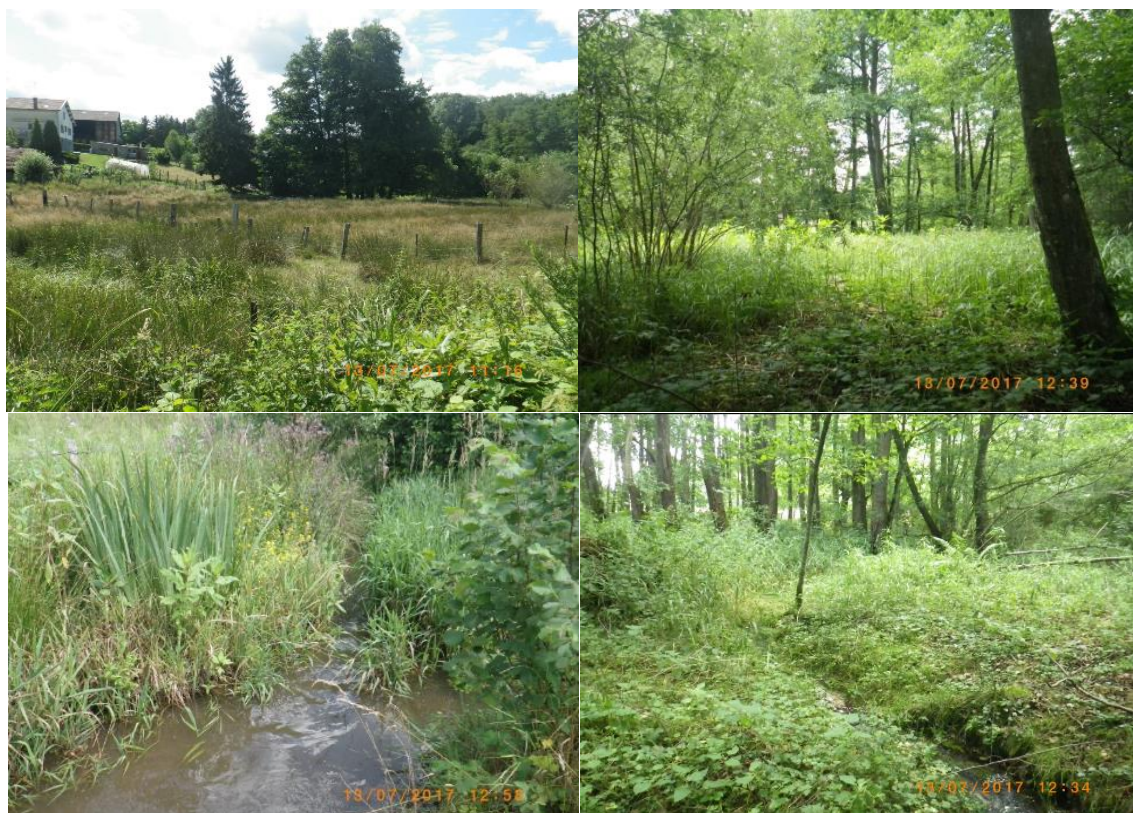
ZH03	
Localisation	De part et d'autre de la prise d'eau du canal du moulin dans le fond de vallon
Typologie	SDAGE : 5-Bordure de cours d'eau, 6-Plaines alluviale, 7-Zone humide de bas-fond en tête de bassin SAGE : Roselière, Cariçaie, Prairie inondable, Forêt alluviale Corine Biotope : 53.1 Roselière, communautés à Laîches et Joncs, 44.1 Formations riveraines de Saules, 44.3 Forêt de Frênes et d'Aulnes
Fonctionnalités + : moyennement favorable ; ++ : favorable ; +++ : très favorable	<u>Auto-épuration des eaux de surfaces</u> : Interception des matières en suspension et des toxiques +, régulation des nutriments ++ <u>Régulation hydrologique</u> : régulation naturelle des crues +++; stockage durable des eaux de surfaces +, recharge des nappes +, soutien naturel d'étiage + <u>Biologie</u> : zone d'alimentation, de reproduction et d'accueil pour la faune +++
Contexte	Friche
Menace/Dégradation	-
Préconisation d'action	Préservation, évolution naturelle vers un boisement humide (probablement aulnaie marécageuse)

Commentaires	Zone humide développée dans le fond de fond alors que le cours d'eau s'écoule aujourd'hui perché au nord (canal du moulin), vaste zone humide ouverte relativement peu accessible entre le coteau et le Cône. Transition transversale entre le cours d'eau, la zone ouverte de cariçaie en touradons, la formation arbustive de saules et d'aulnes et le boisement du talus sud.

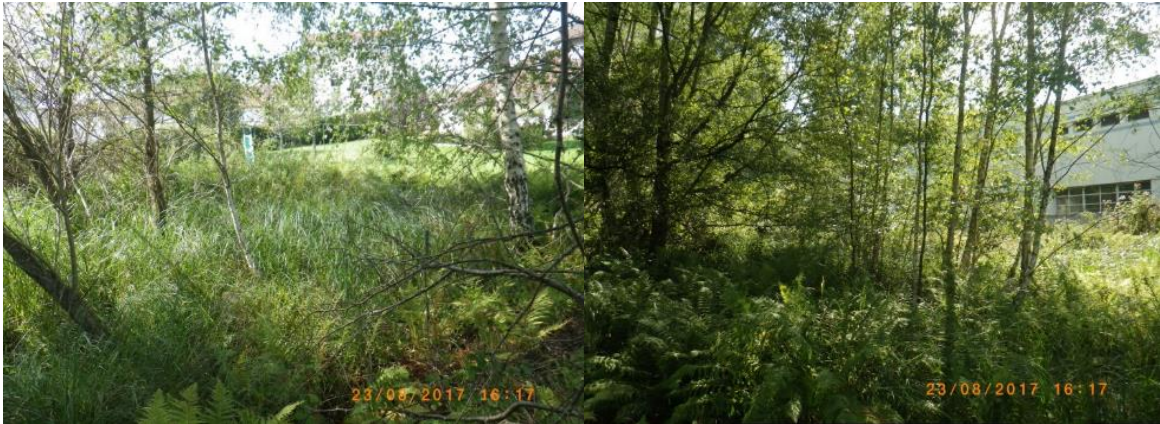
ZH04	
Localisation	Entre les bâtiments de Bihr et les jardins/bâtiments
Typologie	SDAGE : 5-Bordure de cours d'eau, 6-Plaines alluviale, 7-Zone humide de bas-fond en tête de bassin SAGE : Roselière, Cariçaie, Forêt alluviale Corine Biotope : 53.1 Roselière, communautés à Laïches et Joncs 44.3 Forêt de Frênes et d'Aulnes
Fonctionnalités + : moyennement favorable ; ++ : favorable ; +++ : très favorable	<u>Auto-épuration des eaux de surfaces</u> : Interception des matières en suspension et des toxiques +, régulation des nutriments + <u>Régulation hydrologique</u> : régulation naturelle des crues +; stockage durable des eaux de surfaces +, recharge des nappes +, soutien naturel d'étiage + <u>Biologie</u> : zone d'alimentation, de reproduction et d'accueil pour la faune ++
Contexte	Friche
Menace/Dégradation	-
Préconisation d'action	Préservation,
Commentaires	Zone humide développée sur terrain hydromorphe en friche. Dominée par la strate arborée aulnaie-boulaie et cariçaie en strate herbacée alors que les terrains à proximité sont occupés par les bâtiments de Bihr ou jardinés.

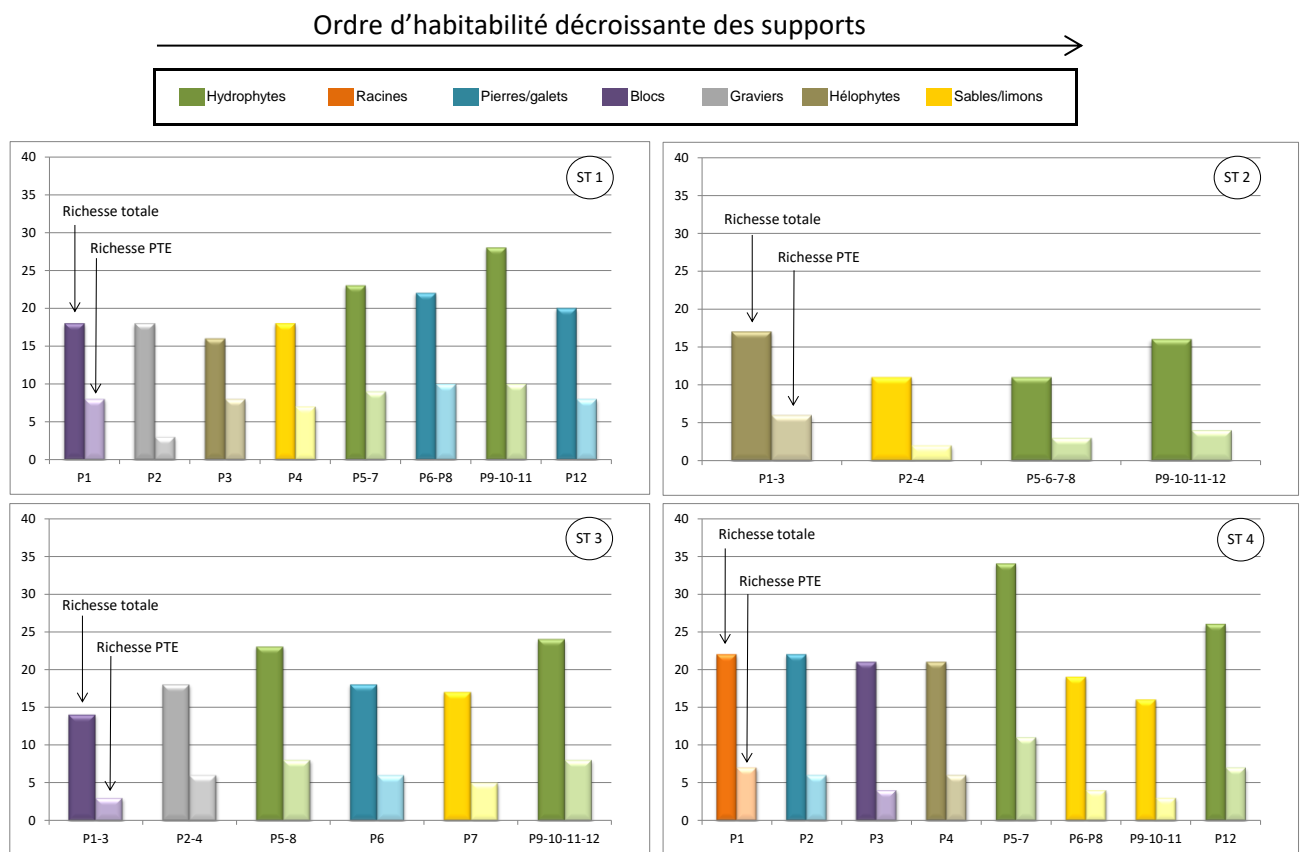
Figure 42 : Détail de la richesse taxonomique (totale et richesse « PTE ») par station et par type de substrat prélevé

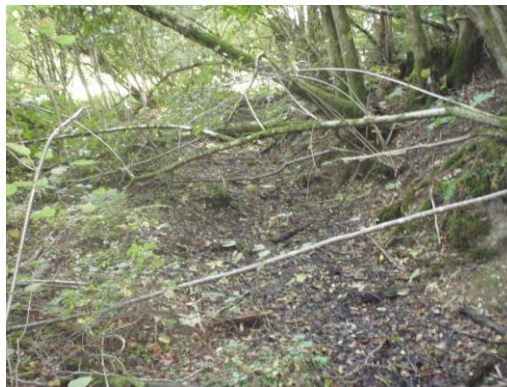
En rive gauche, il semble rester des traces d'un ancien canal ou cours d'eau actuellement à sec :

Figure 43 : Ancien canal (?) en rive gauche du talweg

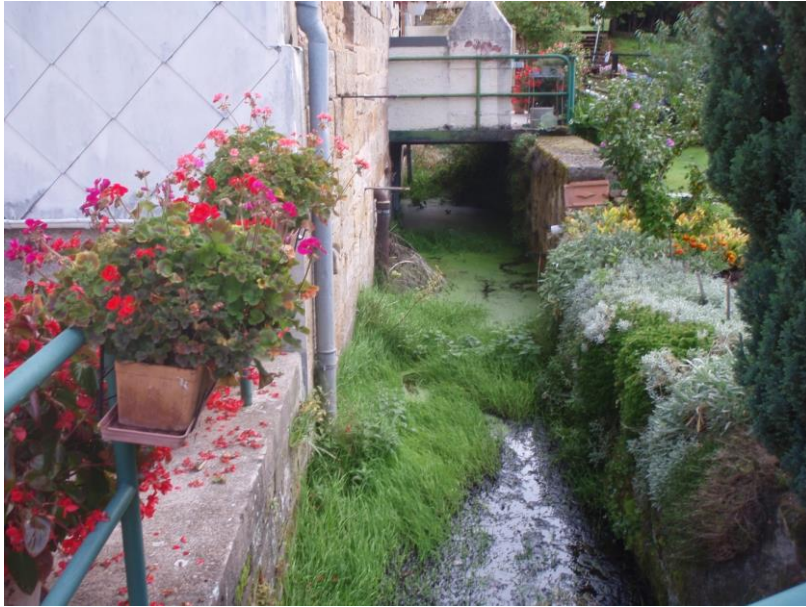
Figure 44 : Canal de dérivation

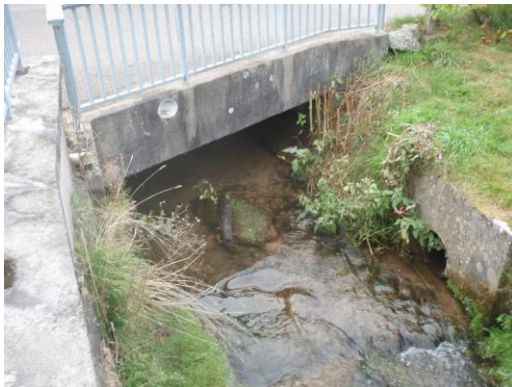
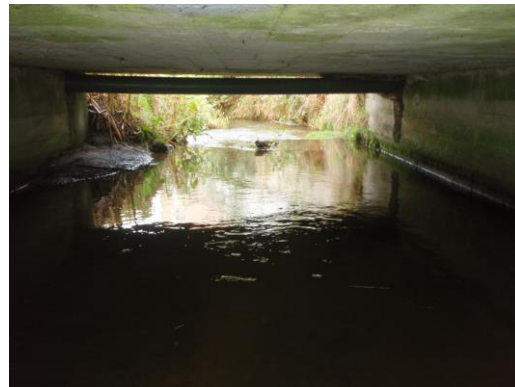
L'ouvrage est constitué d'un pont rectangulaire sans pile. Le fond en amont et sous l'ouvrage est très fortement envasé. La section d'écoulement de l'ouvrage est légèrement diminuée par la présence d'une conduite sous l'ouvrage.

Figure 45 : Pont de la rue du Charmois

La section est similaire bien qu'inférieure à celle du pont précédent mais semble plus problématique. Les débits de crue sont probablement plus importants à ce niveau, et la présence de deux bâtiments en amont empêche toute expansion des crues en amont immédiat. Le léger changement de direction en aval du pont tend probablement à limiter la capacité de l'ouvrage.

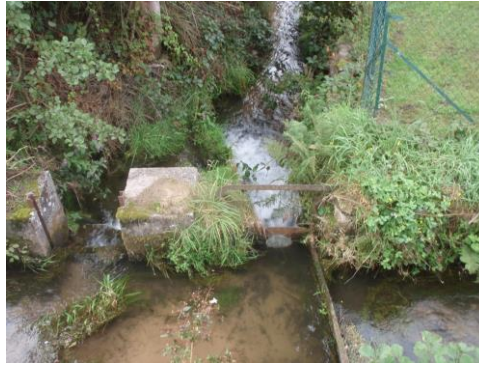
Des vestiges d'un ancien vannage de décharge sont présents entre la rue du Petit Charmois et la corderie Bihr.

Figure 46 : Ancien vannage de décharge

L'ouvrage ne présente qu'une faible section et ne peut vraisemblablement pas évacuer des débits de crue importants sans une augmentation notable du niveau des eaux et donc des débordements dans le lit majeur. A noter cependant qu'il faut également tenir compte du débit transitant par le canal de dérivation (à droite sur la photo), bien que cette capacité semble elle aussi assez faible.

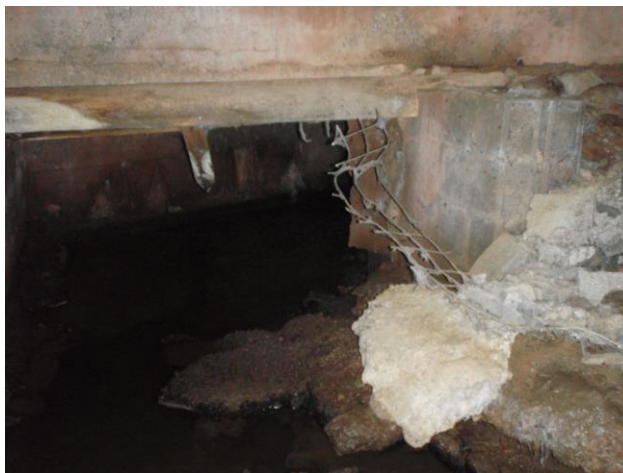
L'entrée d'eau du Nord est constituée d'un ouvrage rectangulaire (environ 2 m de largeur sur 1 m de hauteur) et correspondrait à l'évacuation des eaux du ruisseau de Saint Evre à travers la route. Cette section paraît assez peu problématique étant donné le bassin versant de l'affluent.

Figure 47 : Exutoire du ruisseau de Saint Evre

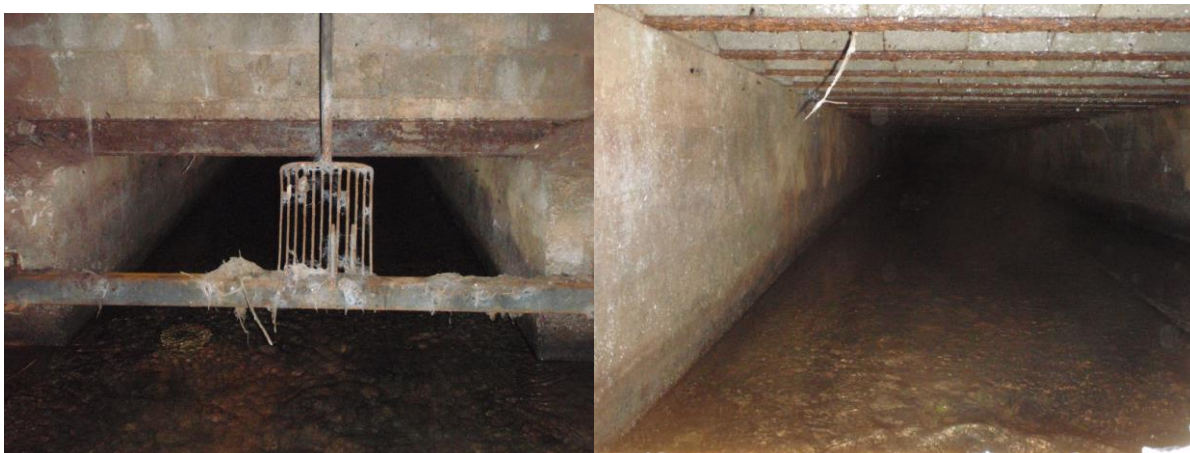
Figure 48 : Exutoire du canal de dérivation

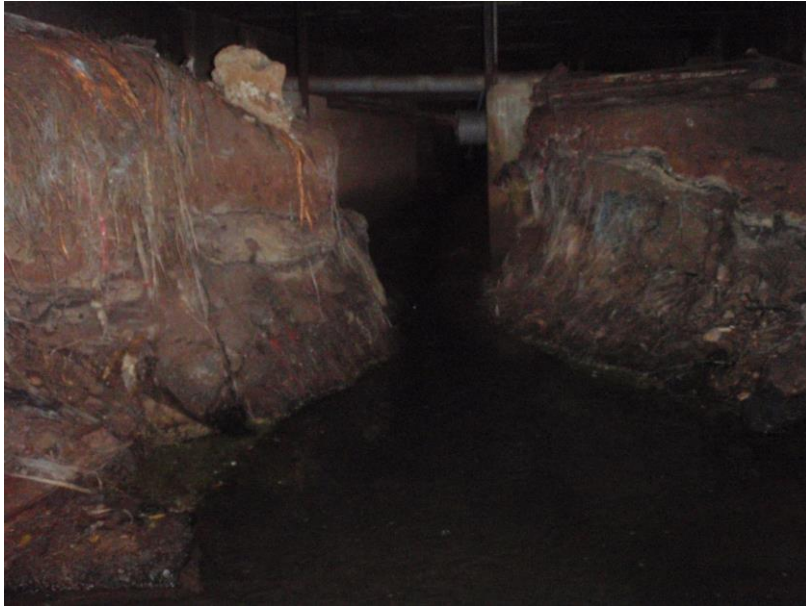
Figure 49 : Exutoire du bras de décharge
