# **Restauration de la continuité écologique à Valdoie (90)**

## **Lot 1 - Ouvrages ROE55861 et ROE55862**

## **Lot 2 - Ouvrage ROE 15924**

### **RAPPORT DE PROJET**

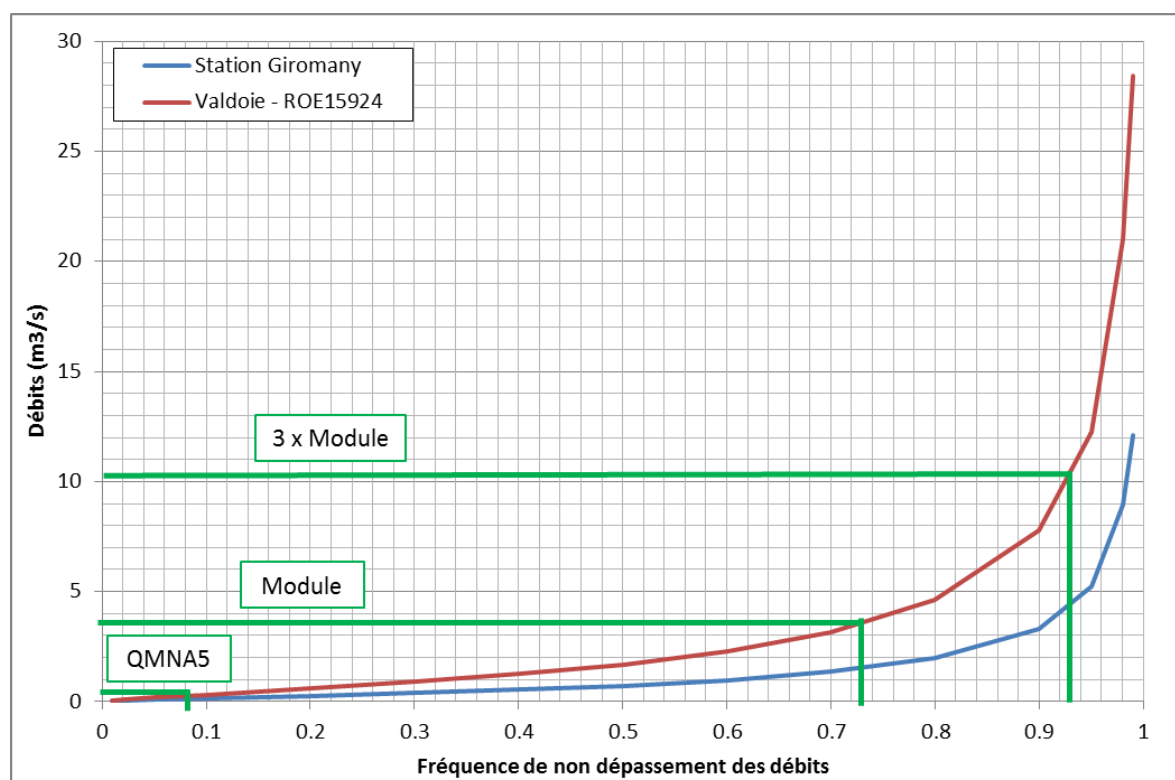
**Fig. 4. Courbe des débits classés au droit du site d'étude**

La courbe des débits classés a été réalisée à partir des données à la station de Giromagny sur la Savoureuse.

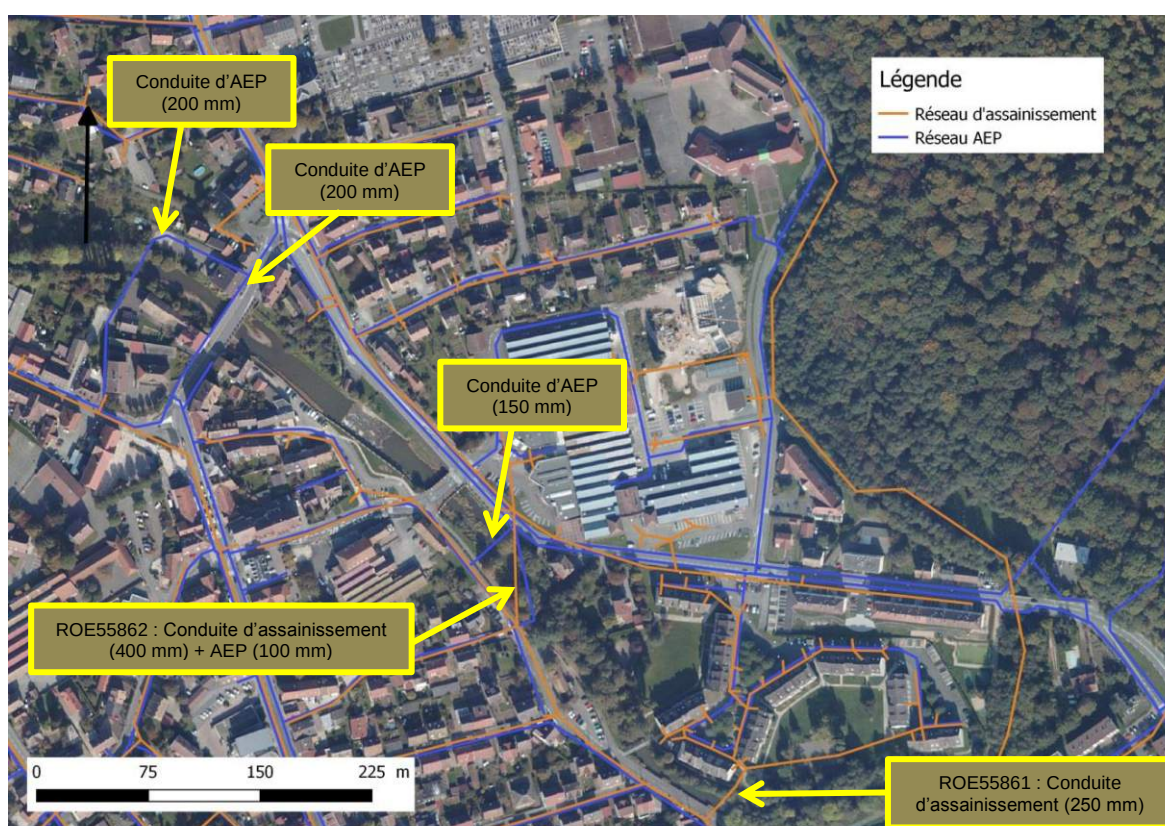
**Fig. 6. Réseaux d'assainissement et d'AEP sur la commune de Valdoie au droit des sites d'études (Source : Grand Belfort)**

- ROE55862 : L'ouvrage est induit par la présence de deux canalisations respectivement d'assainissement d'un diamètre 400 mm (écoulement gravitaire, fil d'eau amont : 369.59 m NGF ; fil d'eau aval : 369.16 m NGF) et d'AEP d'un diamètre de 100 mm (a priori dans le même coffrage en amiante-ciment que la conduite d'assainissement) ;
- Conduite d'AEP à environ 23 m en amont du ROE55862 d'un diamètre de 150 mm dont la profondeur n'est pas connue ;
- Conduite d'AEP à environ 105 m en amont du ROE15924 d'un diamètre de 200 mm dont la profondeur n'est pas connue ;
- Conduite d'AEP à environ 171 m en amont du ROE15924 d'un diamètre de 200 mm dont la position n'est pas connue (encorbellement potentiel).

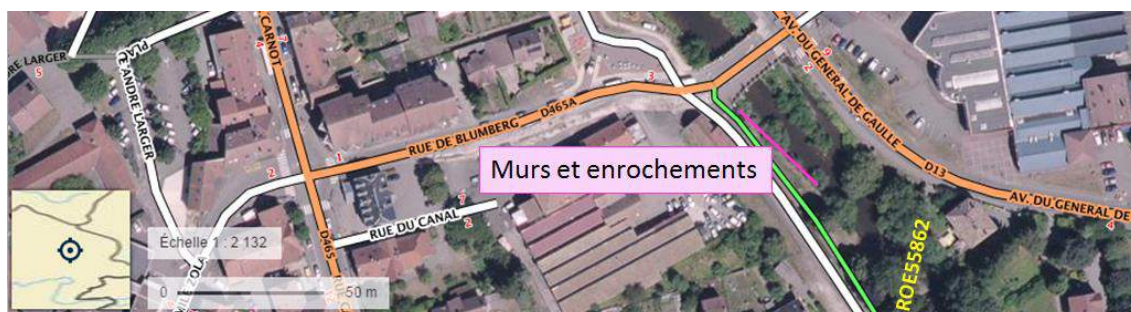
**Fig. 10. Investigations géotechniques dans la zone d'influence de l'ouvrage ROE55862**

- **ROE55862 :**
  - Enrochements à l'amont de l'ouvrage ROE55862 en rive droite de la Savoureuse.

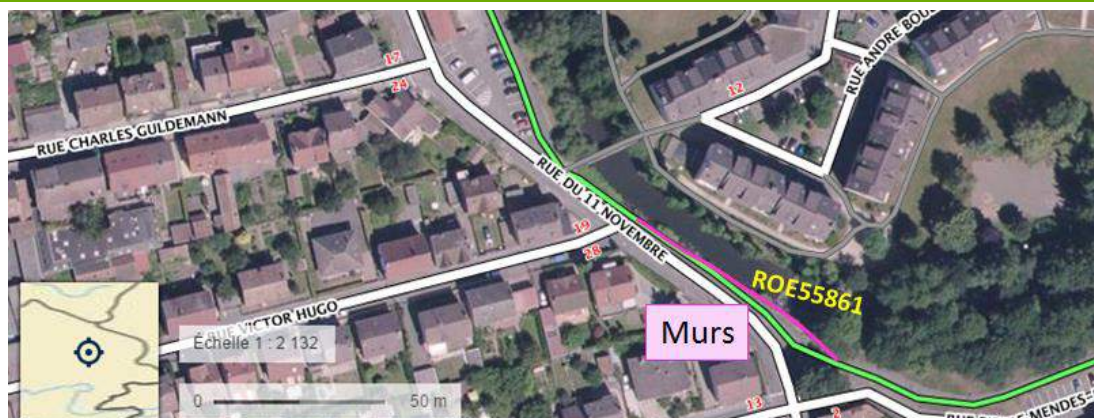
**Fig. 11. Investigations géotechniques dans la zone d'influence de l'ouvrage ROE55861**

- **ROE55861 :**
  - Piste cyclable en amont de l'ouvrage ROE55861 en rive droite de la Savoureuse.

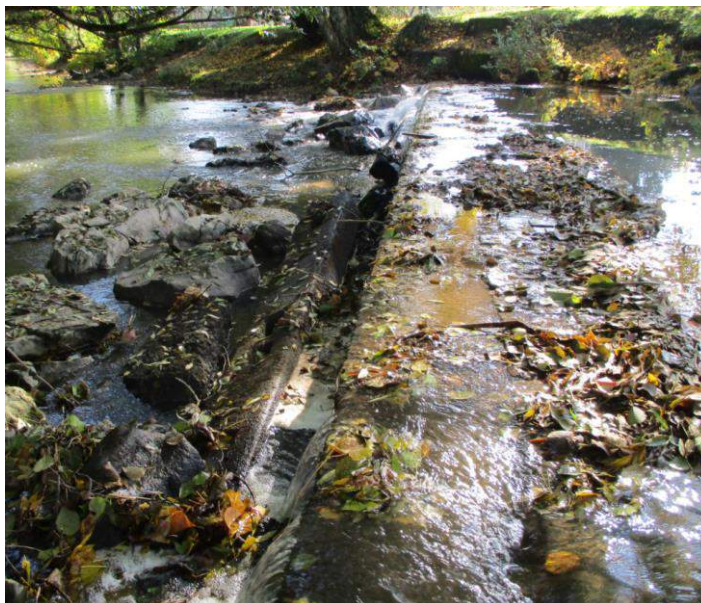
**Fig. 13. Ouvrage ROE 55862**

- Un coffrage en béton dans un état relativement dégradé avec des traces d'épaufrures et d'érosion avancée protégeant les canalisations d'assainissement et d'AEP (située sous le seuil selon Grand Belfort). D'après les éléments topographiques, une épaisseur de béton d'environ 20 à 40 cm recouvrirait ces dernières ;

- Enrochements et autres éléments (poteau en béton) en aval de l'ouvrage pour limiter les affouillements par érosion en pied d'ouvrage.

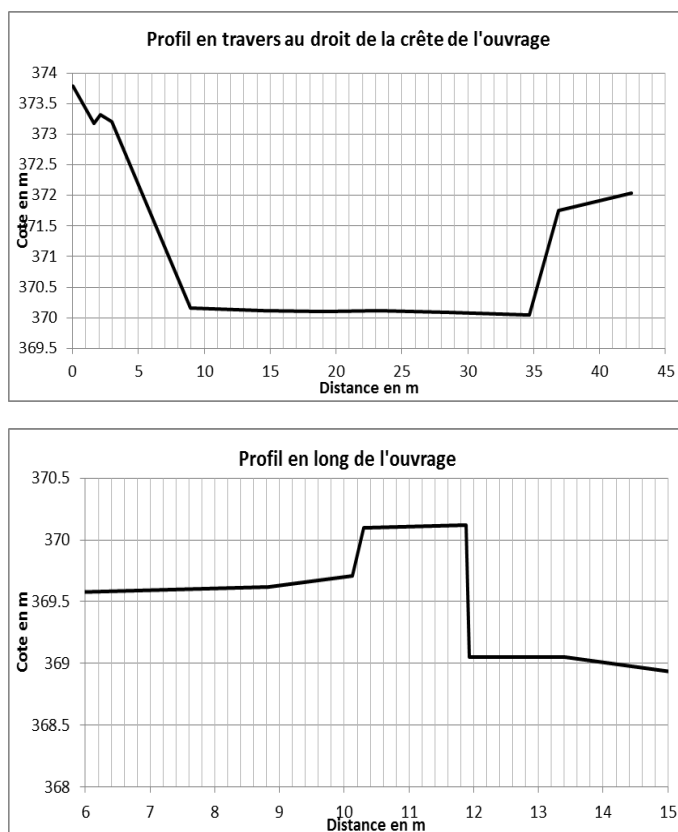
**Fig. 14. Profil en travers et en long du ROE55862**

Le seuil est implanté de façon inclinée dans la Savoureuse. Sa largeur déversante est de 26 m, et la crête de l'ouvrage (épaisseur) présente une longueur de 1,5 m environ. La crête de surverse de l'ouvrage est relativement régulière et se situe à la cote de 370,10 m en moyenne.

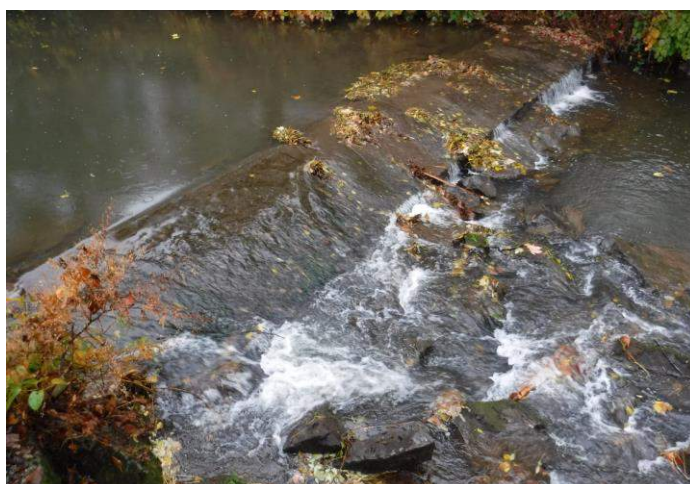
**Fig. 15. Ouvrage ROE 55861**

- Une canalisation d'assainissement en grès d'un diamètre 250 mm (écoulement de rive gauche à rive droite). La cote de fil d'eau se situe à l'amont à 368,65 m (rive gauche) et la cote aval à 368,59 m (rive droite) ;
- Un coffrage en béton dans un état dégradé protège également cette conduite. Il présente des traces de vétusté. D'après les éléments topographiques disponibles, une épaisseur de béton d'environ 30 cm a minima recouvrirait cet ouvrage d'assainissement ;
- Enrochement en aval de l'ouvrage, principalement en rive droite pour limiter l'affouillement en pied d'ouvrage et visant la stabilisation de ce dernier.

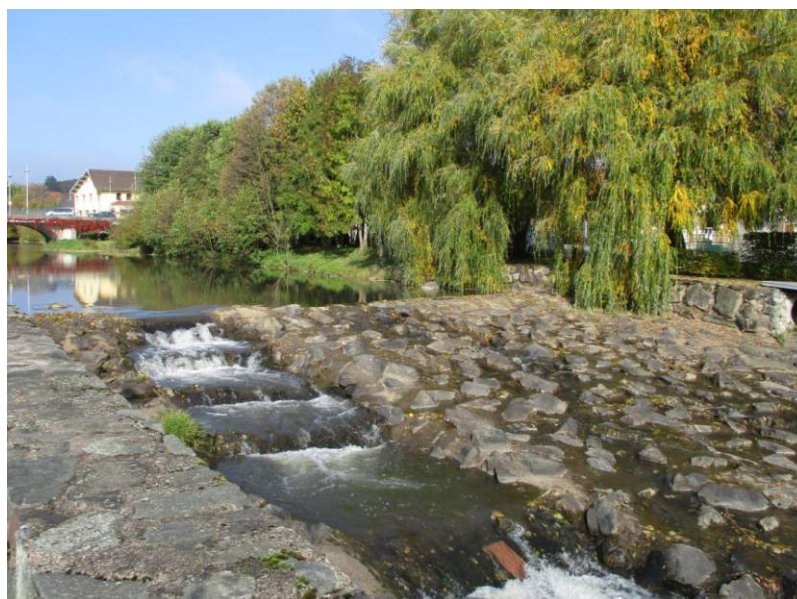
**Fig. 17. Ouvrage ROE 15924**

Le seuil est constitué d'enrochements liaisonnés. L'ouvrage est équipé d'une passe à poissons de type « seuils successifs avec pseudo-bassins entre chaque rangée ». Le parement de l'ouvrage est long, environ 18 m, et se prolonge dans le sens de l'écoulement. Le ROE15924 est un ouvrage imposant sur le profil de la rivière comme le montre la photographie suivante :

La largeur déversante de l'ouvrage est d'environ 20 m, sa crête est irrégulière étant donné qu'elle est formée par des enrochements. En moyenne, la crête du seuil se situe à la cote de 372,84 m. L'entrée hydraulique de la passe à poissons dispose d'une longueur de 4,2 m, la crête de la passe est concave et le point le plus bas se situe approximativement à la cote de 372,67 m.

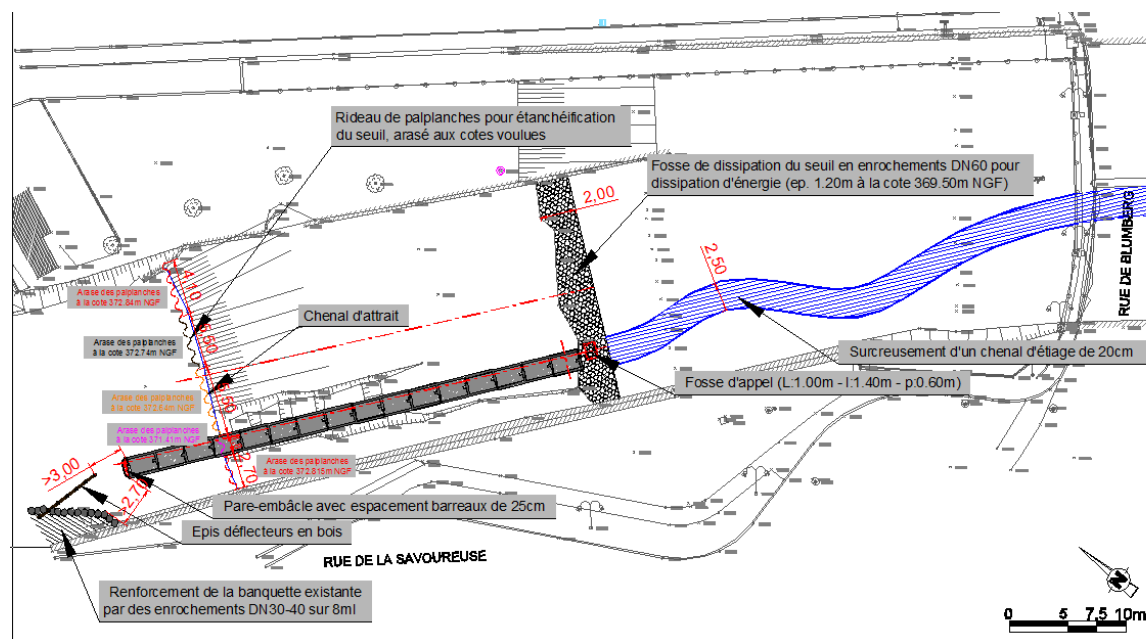
Fig. 19. Vue en plan de la passe à bassins projetés au droit de l'ouvrage ROE15924

La vue en plan ci-dessous illustre l'implantation de la passe à bassins :

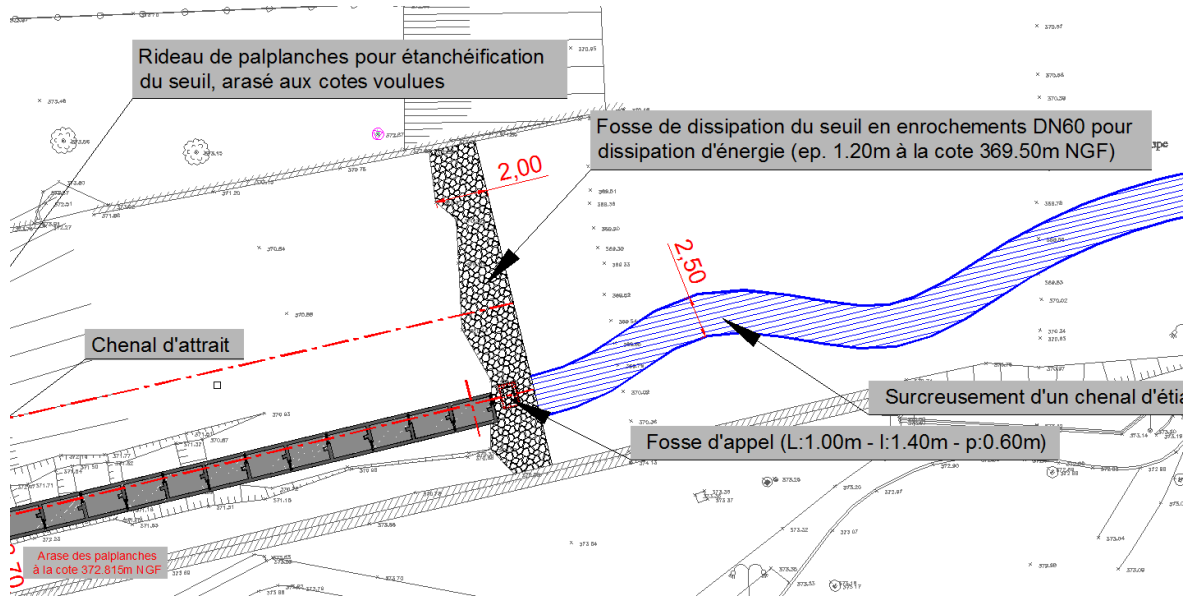
**Fig. 20. Vue en plan de la fosse d'appel et de la fosse de dissipation**

L'aménagement des fosses d'appel et de dissipation nécessitera le déblaiement du substrat du fond du lit et de blocs en enrochements sur environ 50 m².

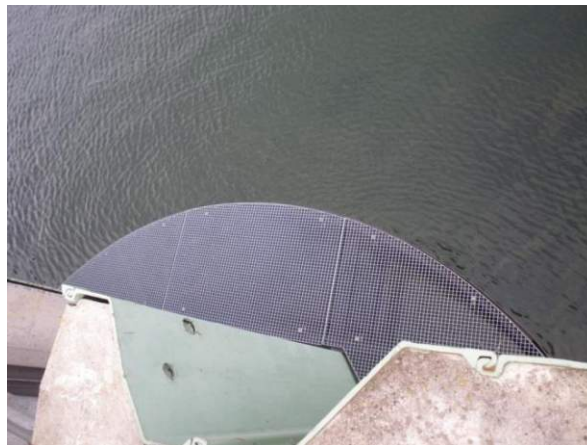
**Fig. 21. Pare-embâcles en entrée de passe à poissons**

L'installation d'un dispositif pare-embâcles de faible emprise englobant uniquement la prise d'eau de la passe à poissons a pour objectif de diminuer la problématique de formation d'embâcles, au niveau de l'entrée hydraulique (au droit de l'échancrure). Un pare-embâcle semi-circulaire en métal devra être traité contre la corrosion. La dimension des espaces à respecter entre les barres jouant le rôle d'obstacles aux embâcles sera de 25 cm. Le pare-embâcle devra être ancré dans le sol et fixé sur le génie-civil de la passe à poissons à l'image de la figure ci-dessous.

Un caillebotis permettra à une personne de passer sur l'élément pour éventuellement enlever les embâcles rester bloqués. La structure devra ainsi être calculée pour résister au passage d'une personne ainsi qu'aux chocs pouvant être causés par les embâcles. Le caillebotis sur le pare-embâcle sera partiellement amovible.

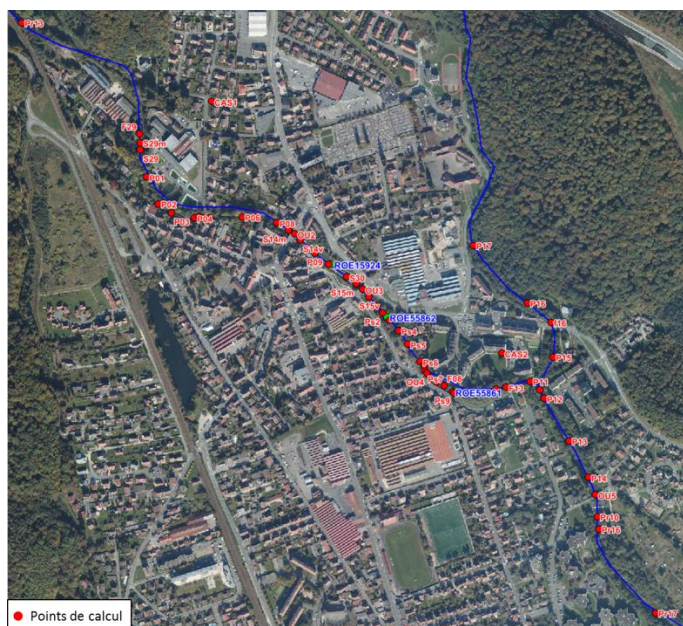
La zone d'étude se situe en zone inondable, afin de tenir compte des écoulements dans le lit majeur en cas de crue nous avons débuté le modèle en amont de la zone urbaine de Valdoie pour la Savoureuse. Nous avons également modélisé un tronçon de la Rosemontoise afin de prendre en compte ses apports et les impacts de ces débordements.

La topologie du modèle est présentée sur la figure ci-dessous :

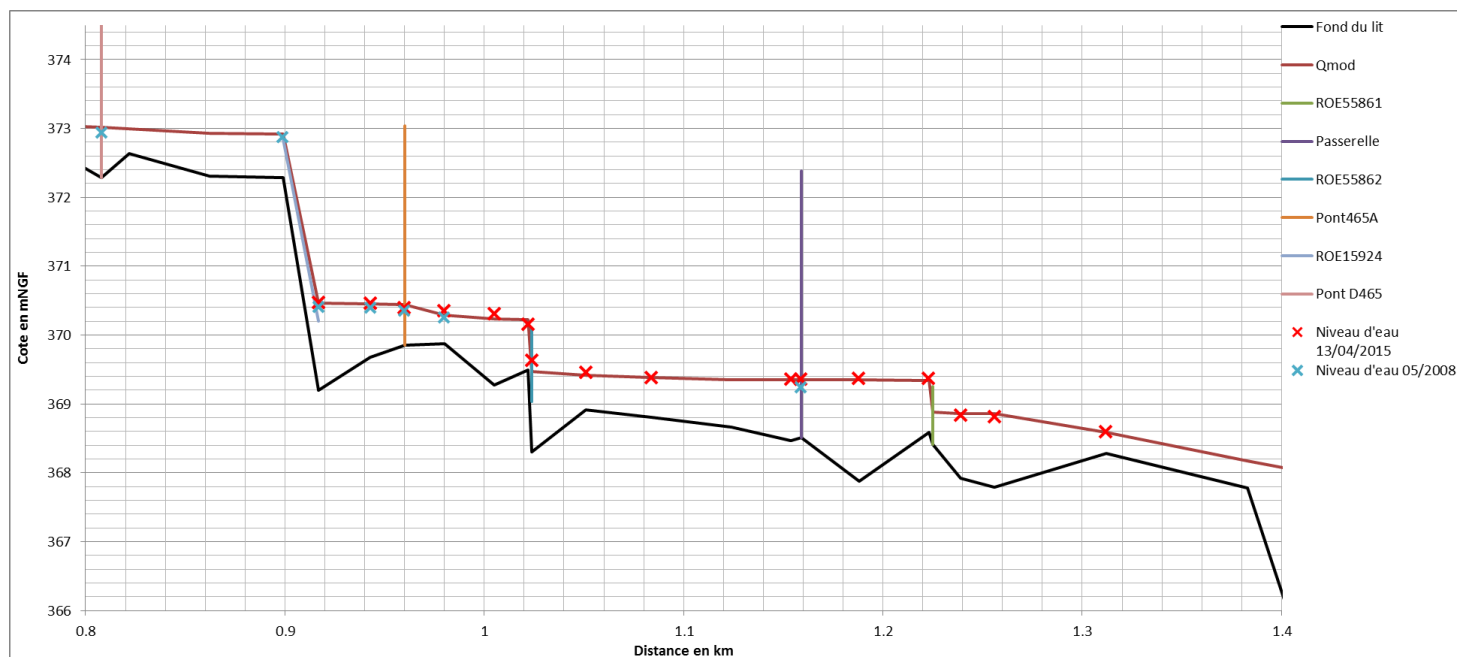
**Fig. 24. Profil en long de la zone d'étude pour le calage du modèle**

Les résultats des simulations ont été représentés sur un profil en long du cours d'eau sur lequel les hauteurs d'eau mesurées par les géomètres ont également été reportées :

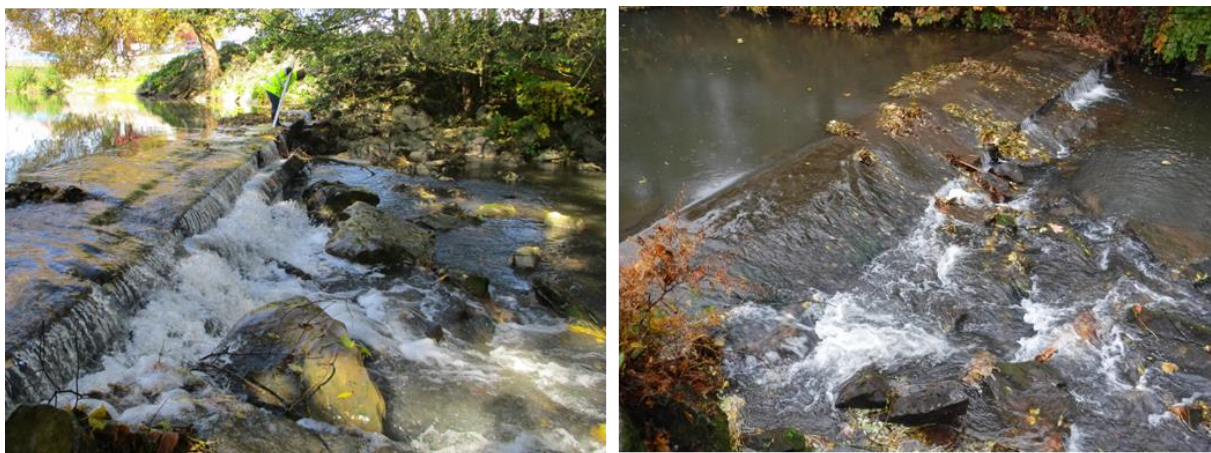
**Fig. 25. Discontinuités de fond observées à l'aval des ouvrages étudiés**

Toutefois à l'aval de l'ouvrage ROE55862, on observe une différence de niveau d'eau de 16 cm. Cette différence se situe à l'aval direct de l'ouvrage au niveau des blocs d'enrochements, comme on peut l'observer sur la photographie de gauche ci-dessus, l'écoulement est très turbulent (ressaut hydraulique), ce qui peut justifier cette différence.

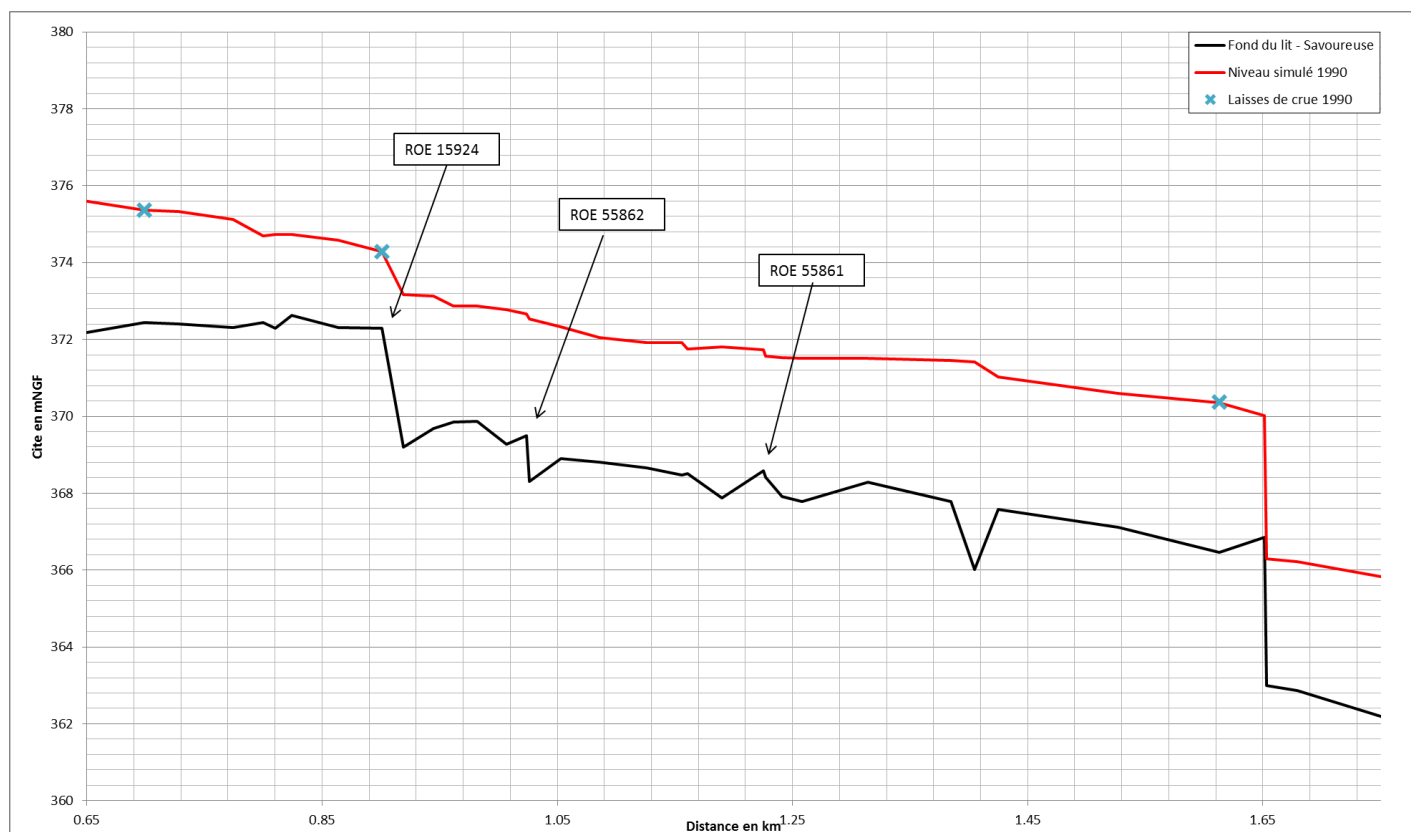
**Fig. 26. Profil en long de la Savoureuse pour la crue de 1990**

La figure ci-après représente le profil en long de la Savoureuse avec les niveaux d'eau obtenus à partir de la modélisation hydraulique lors de la crue de 1990 :

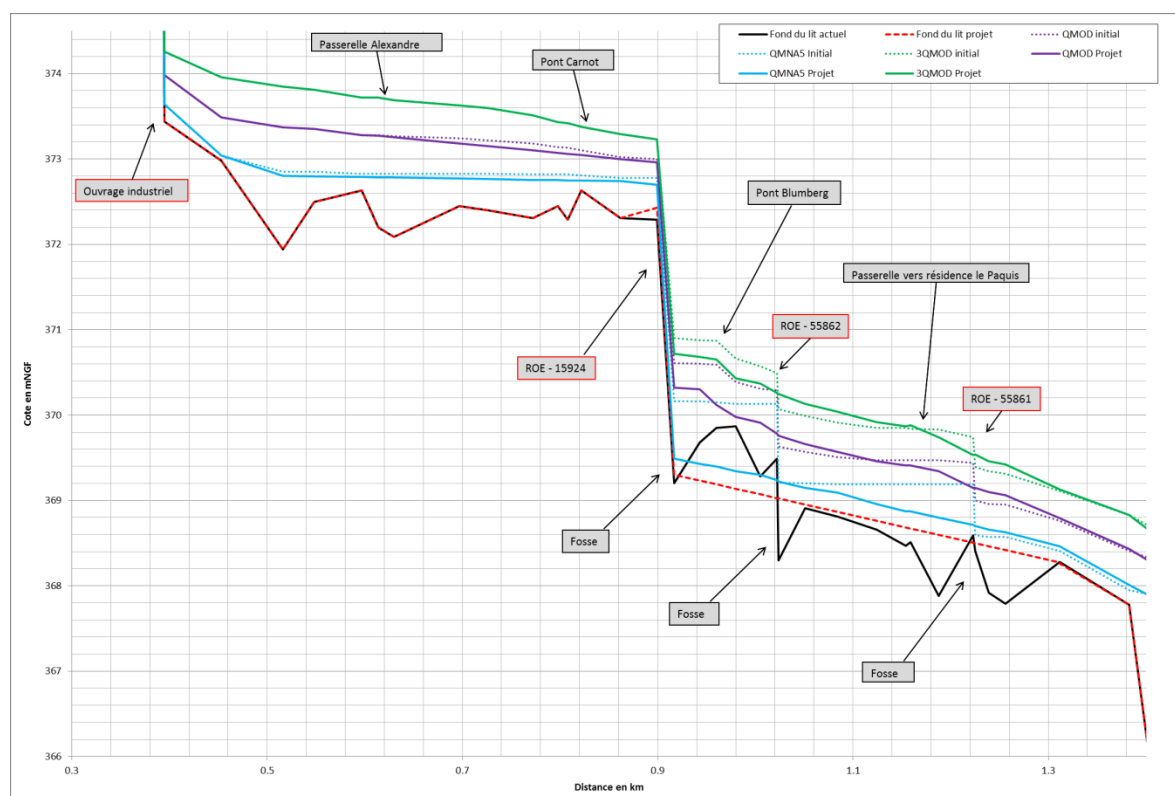
**Fig. 27. Niveau d'eau et fond du lit à l'état initial et projeté sur l'ensemble du tronçon aménagé (sans surcreusement) – Débits d'étiage et courants**

Une comparaison des niveaux d'eau, initial et de projet, est présentée sur la figure ci-après :

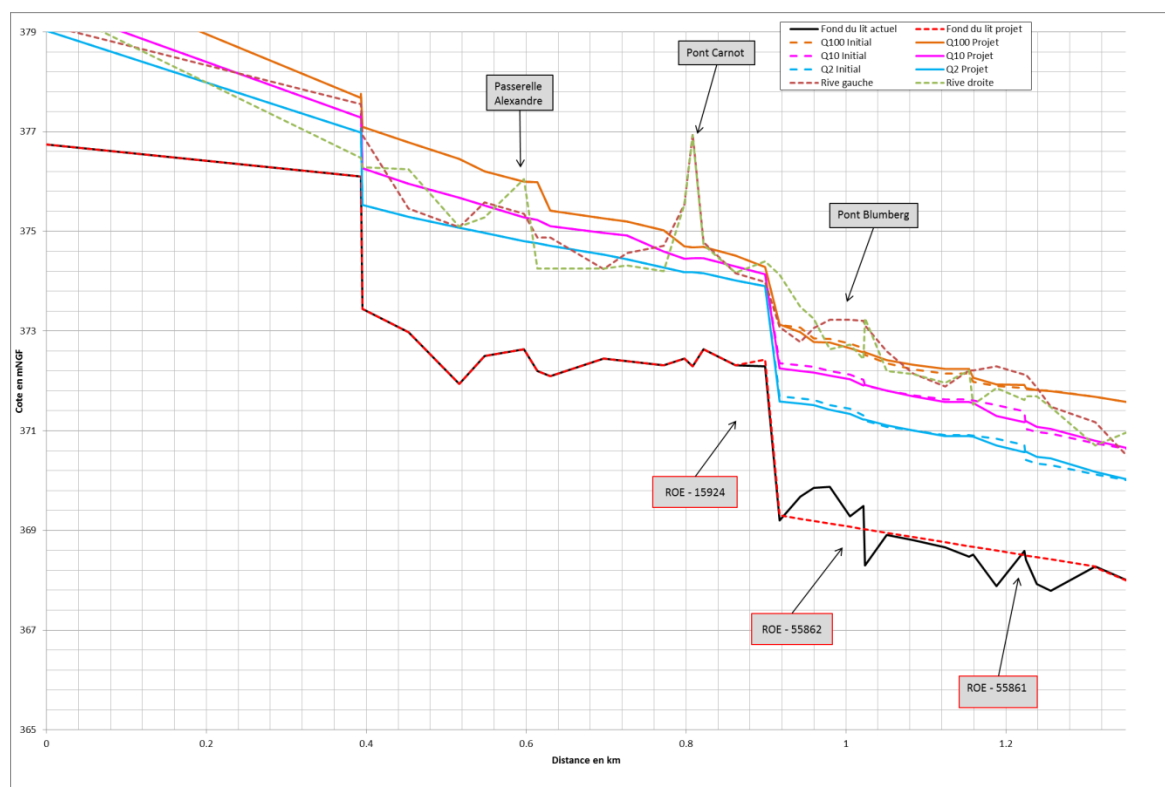
**Fig. 28. Niveau d'eau et fond du lit à l'état initial et projeté sur l'ensemble du tronçon aménagé – Débits de crue biennale, décennale et centennale**

Les vitesses d'écoulement sont équivalentes à l'état initial et projet. En effet, la vitesse moyenne d'écoulement passe de l'état initial à l'état projet de 1.94m/s +/- 0.25 m/s à 1.93 m/s +/- 0.23 m/s.

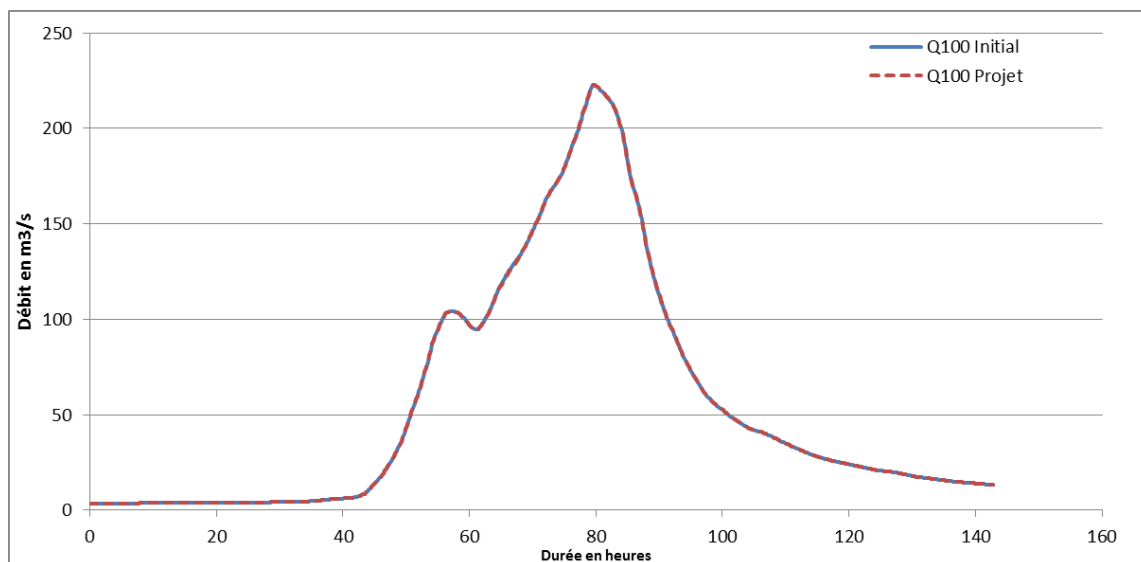
**Fig. 29. Comparaison des hydrogrammes de crue centennale à l'état initial et projet environ 70 m en aval du barrage de l'Arsot**

L'analyse des hydrogrammes de crue à l'état initial et de projet permet de constater que pour ce débit, il n'y a aucune incidence sur la pointe de crue ou bien le temps de propagation de la crue en crue de fréquence centennale (Q100). Aucune incidence n'est également observée pour les débits de crue biennale (Q2) et décennale (Q10).

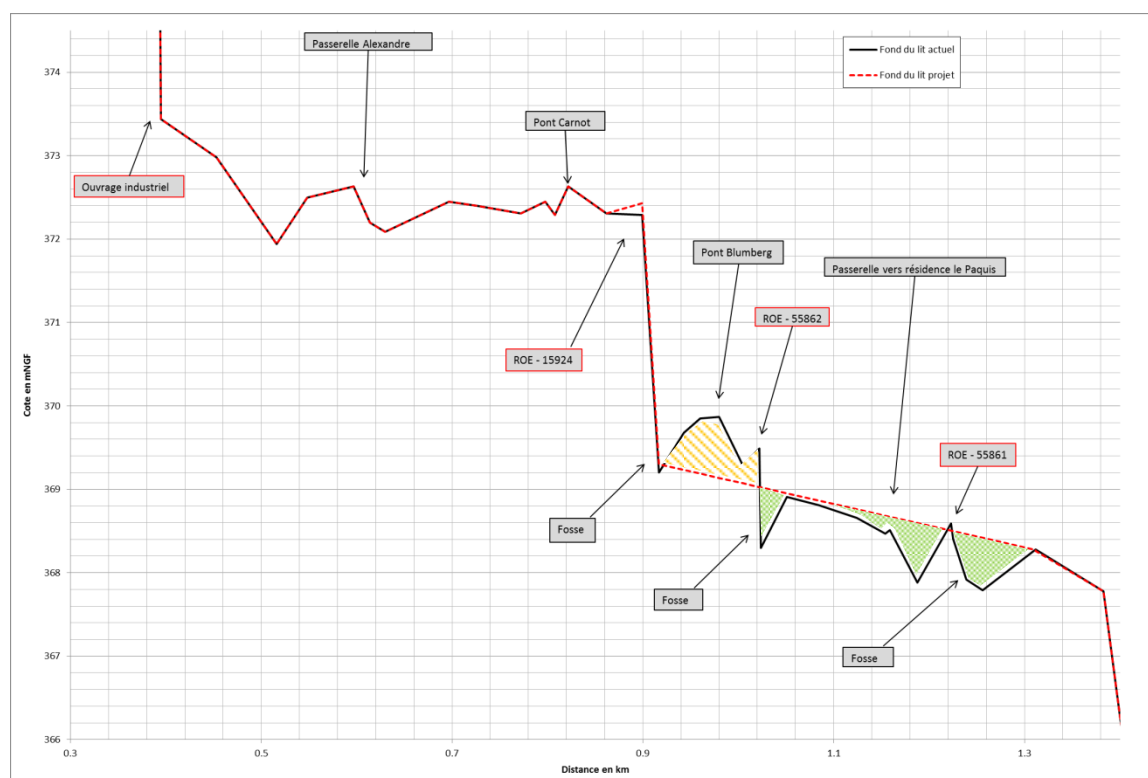
**Fig. 30. Profil en long actuel et projeté de la Savoureuse sur le linéaire étudié**

L'équipement de l'ouvrage ROE15924, incluant la création d'une échancrure de 5.5 m de large à faible profondeur en rive gauche de la passe à poissons, n'engendrera aucune érosion régressive sur le fond du lit de la Savoureuse, l'ouvrage constituant toujours un point dur stabilisant le fond du lit. Les effacements des ouvrages ROE55861 et ROE55862 entraîneront une érosion régressive du fond du lit sur environ 320 ml. La pente moyenne du fond du lit après les travaux sera de l'ordre de 0.15 à 0.27%. La pente moyenne d'équilibre du cours d'eau est théoriquement évaluée entre 0.14 et 0.22%, ce qui entraînerait, ponctuellement, une érosion d'une épaisseur de sédiments de l'ordre de 70 centimètres au maximum (Pont Blumberg). Des phénomènes de dépôts se produiront sur la partie aval du linéaire de la Savoureuse pour atteindre la pente d'équilibre.

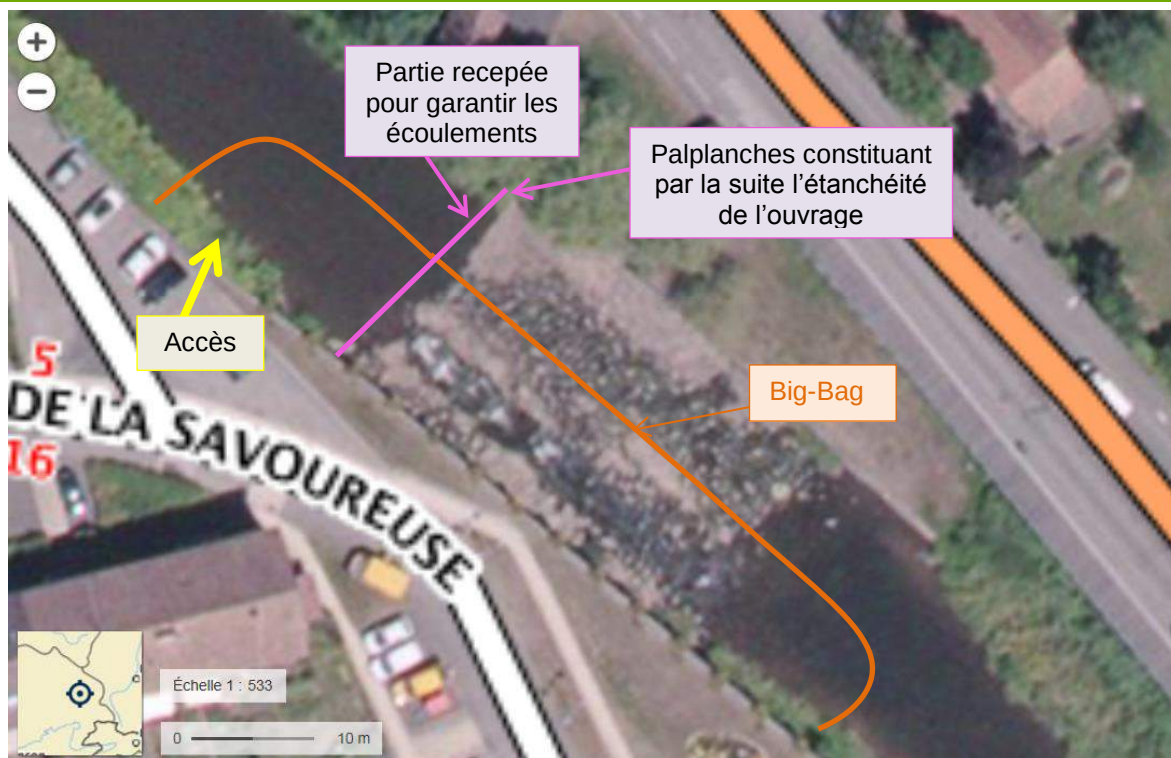
**Fig. 31. Point de mise à sec de la zone de chantier à l'ouvrage ROE15924**

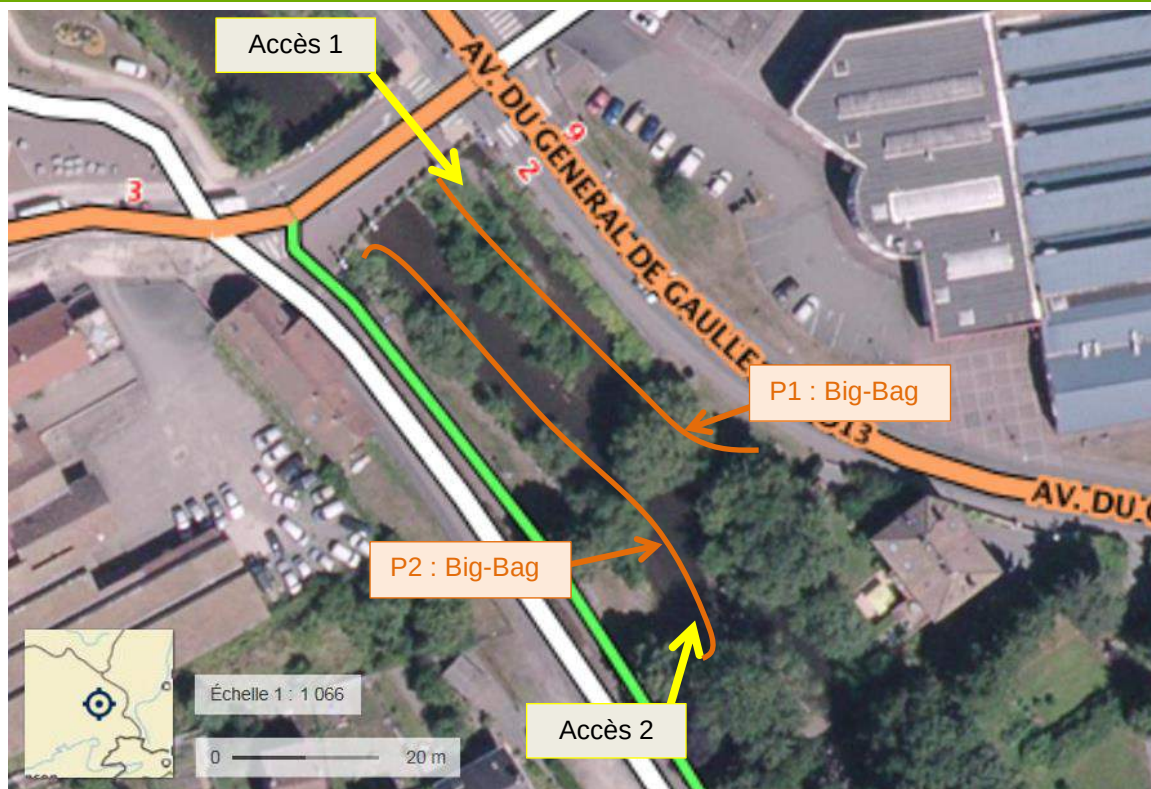
**Fig. 32. Point de mise à sec de la zone de chantier au droit des berges en aval du pont Blumberg**

- Aménagement des berges en rive droite et gauche en aval du pont Blumberg : les points de mis à sec seront réalisés à l'aide de big-bag d'une part en rive gauche (P1) et d'autre part en rive droite (P2) pour travailler au sein du lit mineur.

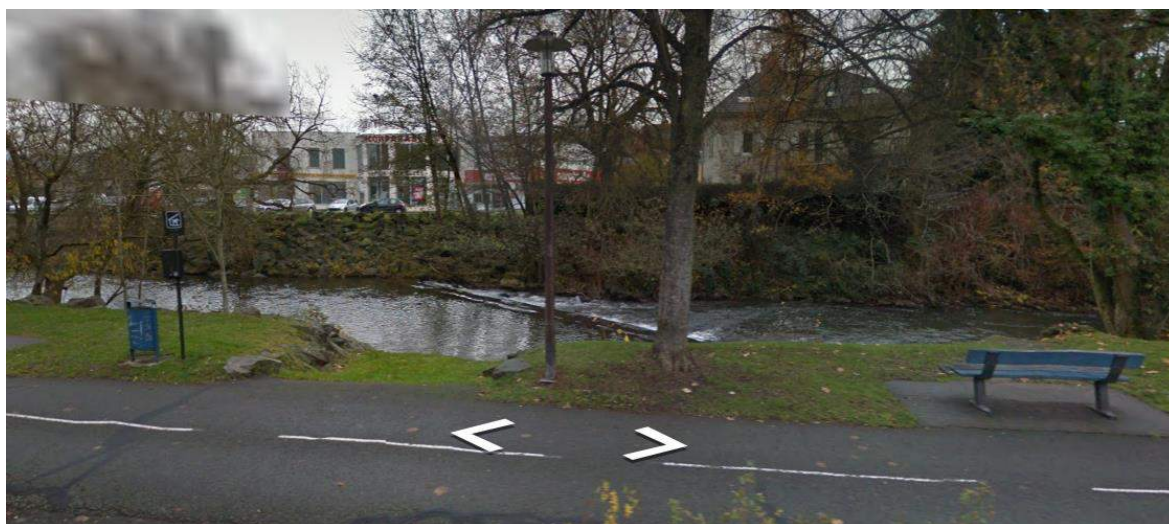
**Fig. 33. Accès en rive droite au droit de l'ouvrage ROE55862 en aval du pont Blumberg**

- Effacement de l'ouvrage ROE55862 en aval du pont Blumberg : les points de mis à sec seront réalisés à l'aide de big-bag d'une part sur la moitié du lit mineur en rive gauche (P1) et d'autre part sur la partie du lit mineur en rive droite (P2) pour démanteler l'ouvrage.

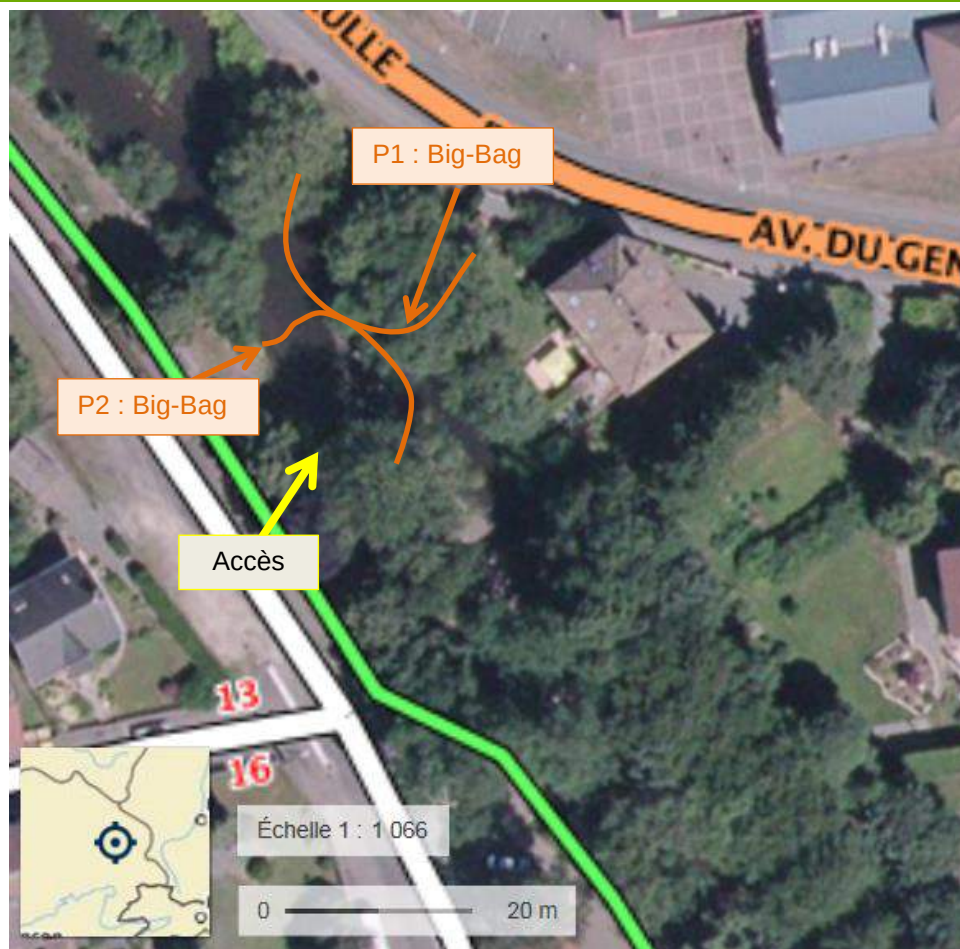
**Fig. 34. Points de mise à sec de la zone de chantier à l'ouvrage ROE55862**

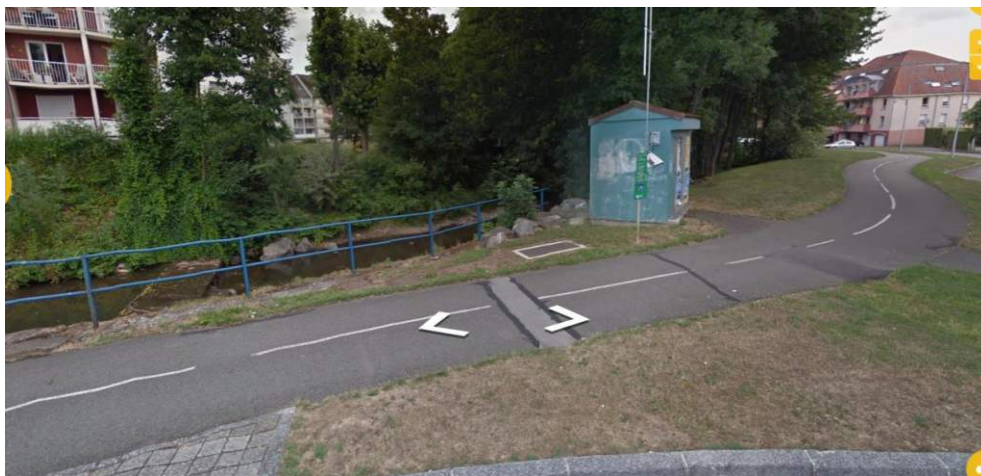
**Fig. 35. Accès en rive droite au droit de l'ouvrage ROE55861**

- Aménagement des berges en rive droite et gauche en aval de la passerelle « le Pâquis » : les points de mis à sec seront réalisés à l'aide de big-bag d'une part sur une partie du lit mineur en rive gauche (P1) et d'autre part sur la partie du lit mineur en rive droite (P2) pour réaliser les confortements en pied de mur (rive droite) et la réfection du talus (rive gauche).

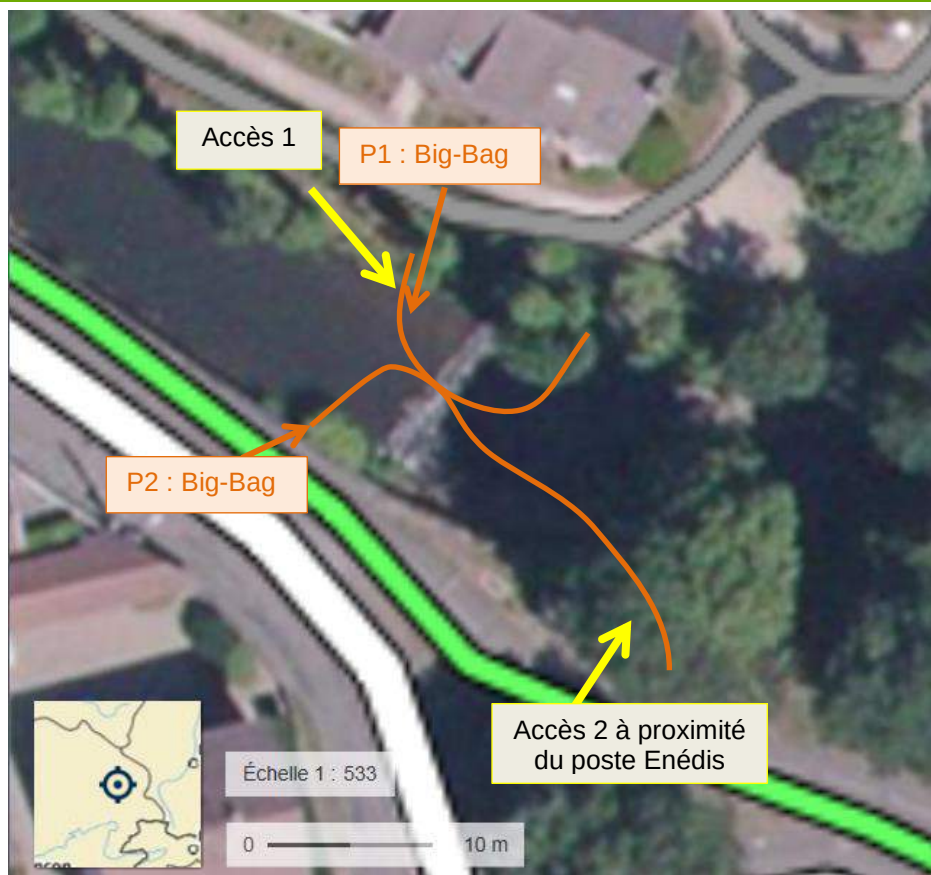
**Fig. 37. Points de mise à sec de la zone de chantier à l'ouvrage ROE55861**

L'ensemble des batardeaux mis en place devront être en terre et/ou en enrochements/Big-Bag. La terre utilisée devra être exempte de toute pollution.

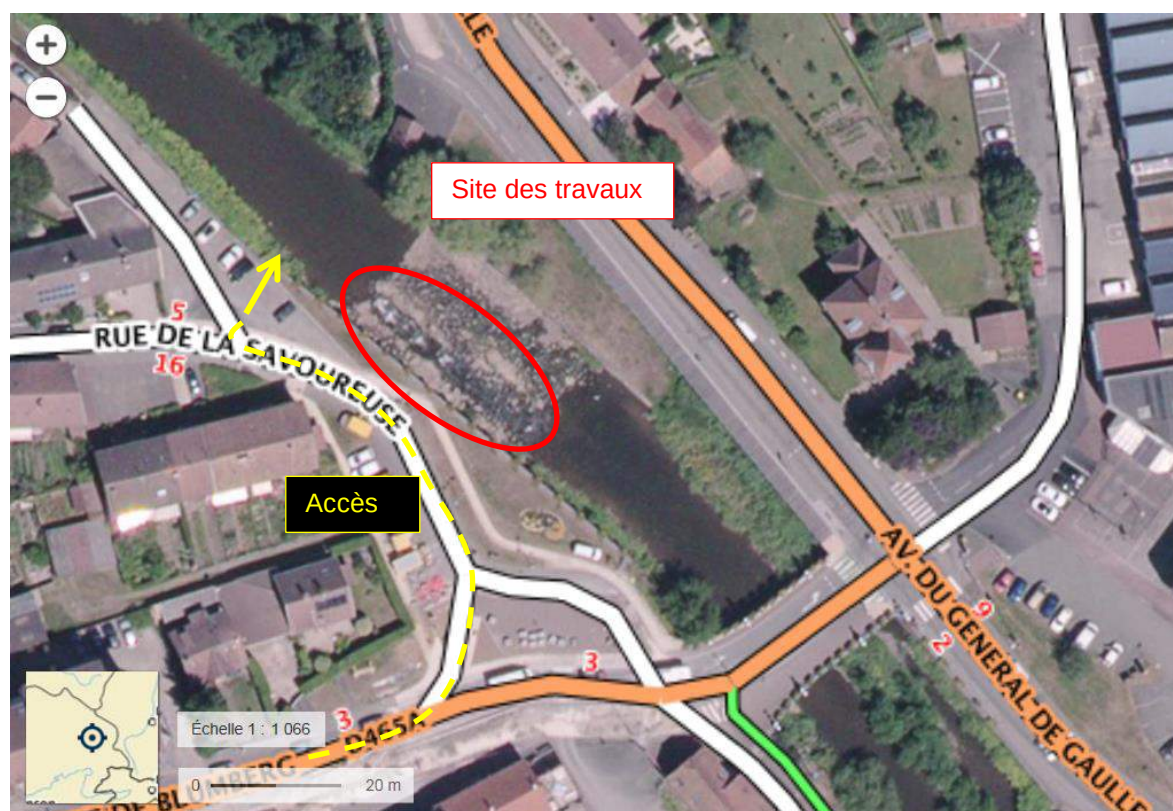
**Fig. 38. Accès à la zone de chantier pour l'aménagement de l'ouvrage ROE15924**

L'accès au site se fera uniquement par la rive droite de la Savoureuse, par la route départementale D465A puis la rue de la Savoureuse. Une brèche sera constituée dans le mur en béton en rive afin d'accéder au lit mineur et réaliser les travaux.

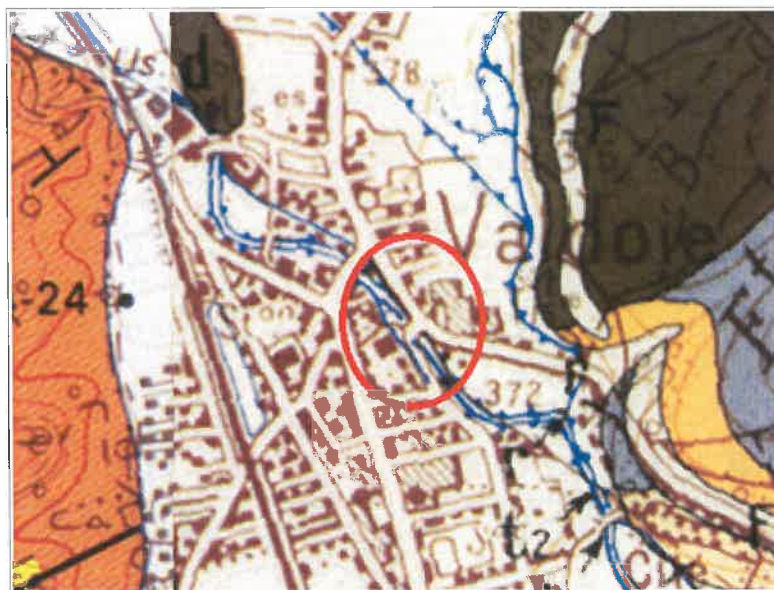
Extrait de la carte géologique du BRGM  
au 1/50 000

Entre le pont Carnot à l'amont du linéaire étudié et la rue du 11 novembre à l'aval, les sols en présence sous les remblais, sols remaniés et les ouvrages diagnostiqués, correspondent aux alluvions de la vallée de la Savoureuse, limono-sableuses en tête sur environ 1 m d'épaisseur puis sablo-graveleuses ; reposant sur les schistes du Dévono-Dinantien, très altérés en tête et dont le toit est situé vers 5 à 6 m de profondeur sous le lit de la rivière.

La Savoureuse est accompagnée par une nappe phréatique, soumise à variations et en lien étroit avec la rivière. Le long de la Savoureuse, le toit de la nappe est calé sensiblement au même niveau que la rivière.

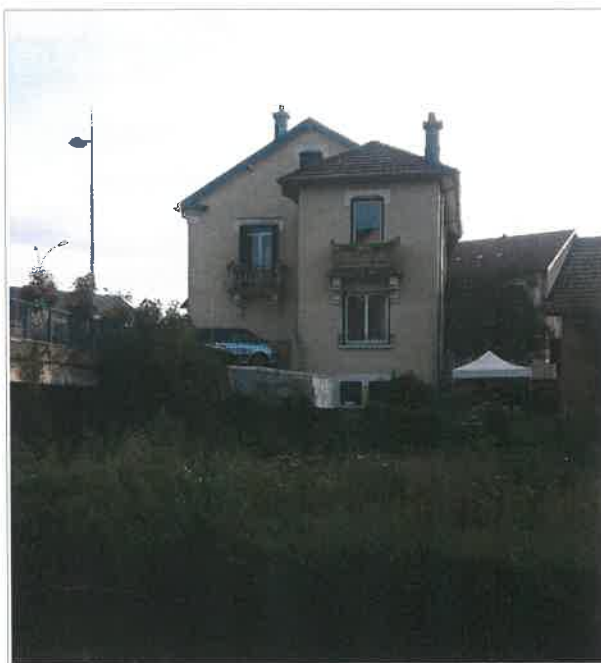
*Vue du bâtiment à proximité du pont Carnot*

L'arasement des seuils à l'aval pourrait donc engendrer des désordres sur cette fondation si elle n'est pas reprise en sous-œuvre.

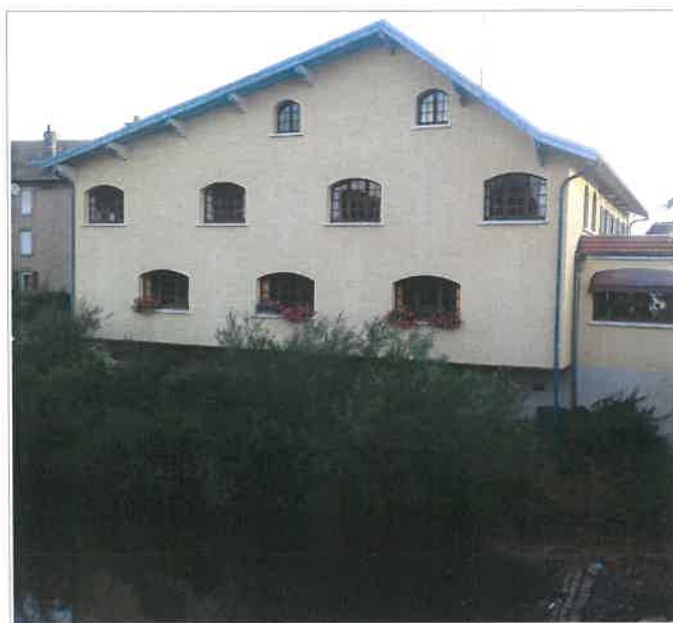
*Vue du restaurant à proximité du pont Carnot*

Un sondage de reconnaissance complémentaire plus profond doit être réalisé pour reconnaître la cote d'assise de la fondation et vérifier si l'arasement des seuils pourrait engendrer des désordres sur ce bâtiment si les fondations ne sont pas reprises en sous-œuvre.
