# **Restauration de la continuité écologique à Valdoie (90)**

## **Lot 1 - Ouvrages ROE55861 et ROE55862**

## **Lot 2 - Ouvrage ROE 15924**

### **RAPPORT DE PROJET**

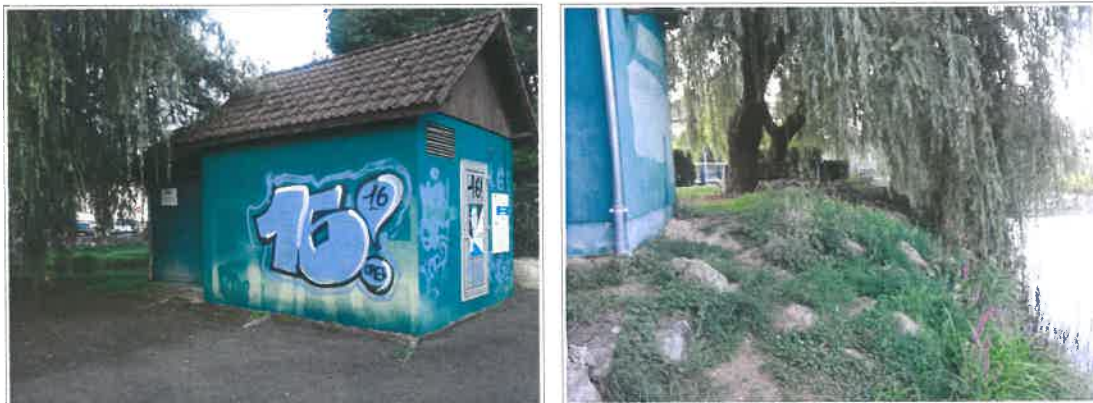
*Vue du Poste Enedis*

L'arasement des seuils à l'aval dégradera la situation actuelle si le radier du poste Énedis n'est pas repris en sous-œuvre.

| Ouvrage à l'aval de l'infrastructure | Type d'infrastructure | Type d'aménagement de l'ouvrage influençant l'infrastructure | Cote de fond du lit projeté (m NGF) en moyenne | Cote du fond du lit actuel (m NGF) en moyenne | Cote(s) de(s) fondation(s) (m NGF) | Profondeur de(s) fondation(s) (m) par rapport au fond du lit actuel | Analyse et commentaire géotechnicien |
|---|---|---|---|---|---|---|---|
| | Poste ENEDIS | 1) Arasement partiel à -0.5 m<br>2) Arasement partiel à -1 m | 372.04<br>371.5 | 372.15 | 374.12 | 2 m au-dessus du niveau du fond du lit de la Savoureuse | Des désordres pourraient être engendrés par les arasements partiels sur cette fondation si aucune reprise en sous-œuvre n'est réalisée |

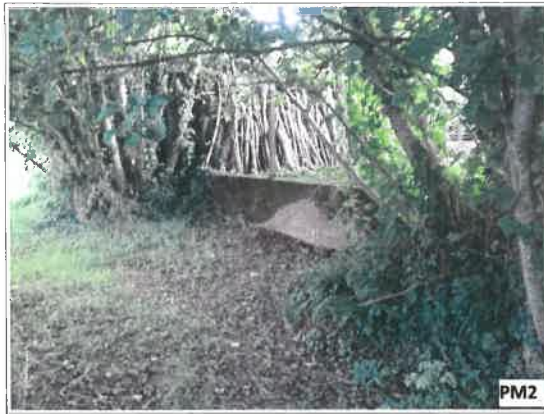
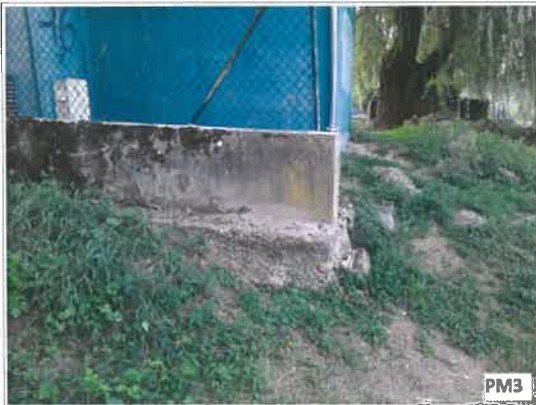
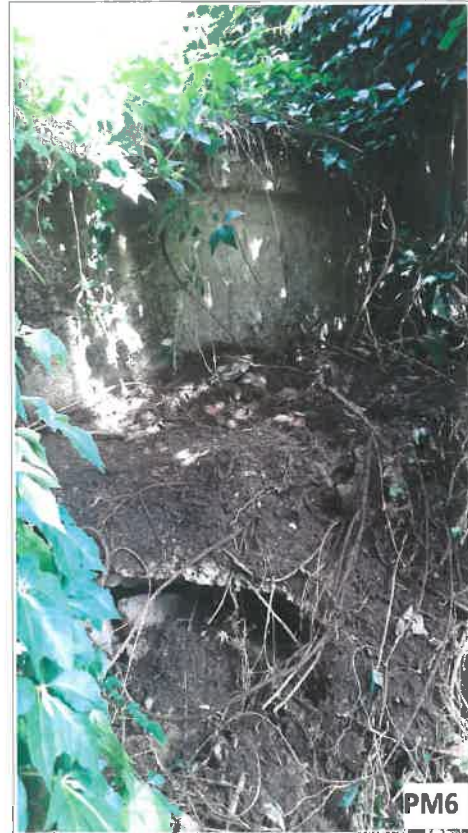
*Vues des murs de la propriété Voiland*

En conséquence, l'arasement des seuils à l'aval dégradera la situation actuelle si les fondations de ces 3 ouvrages ne sont pas approfondies.

| Ouvrage à l'aval de l'infrastructure | Type d'infrastructure | Type d'aménagement de l'ouvrage influençant l'infrastructure | Cote de fond du lit projeté (m NGF) en moyenne | Cote du fond du lit actuel (m NGF) en moyenne | Cote(s) de(s) fondation(s) (m NGF) | Profondeur de(s) fondation(s) (m) par rapport au fond du lit actuel | Analyse et commentaire géotechnicien |
|---|---|---|---|---|---|---|---|
| | Murets M. Voiland | 1) Arasement partiel à -0.5 m<br>2) Arasement partiel à -1 m | 372.08<br>371.8 | PM2 : 372.37<br>PM3 : 372.15<br>PM6 : 372.17 | PM2 : 372.68<br>PM3 : 373.42<br>PM6 : 373.46 | Assises de fondation reconnues pour PM2 et PM3, au-dessus du niveau du fond du lit de la Savoureuse | Des désordres pourraient être engendrés par les arasements partiels sur cette fondation si aucune reprise en sous-œuvre n'est réalisée |

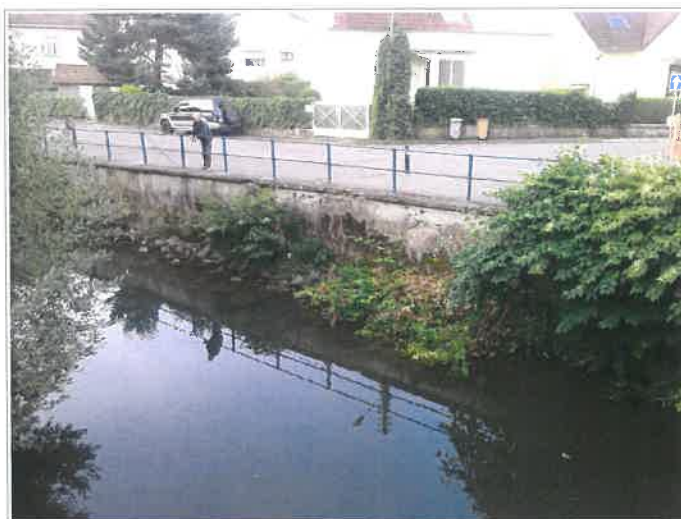
*Vue du mur le long de la rue du 11 novembre*

L'arasement du seuil ROE-55861 pourrait donc aggraver la situation déjà précaire et mettre en péril les fondations de cet ouvrage si elle ne sont pas reprises en sous-œuvre.

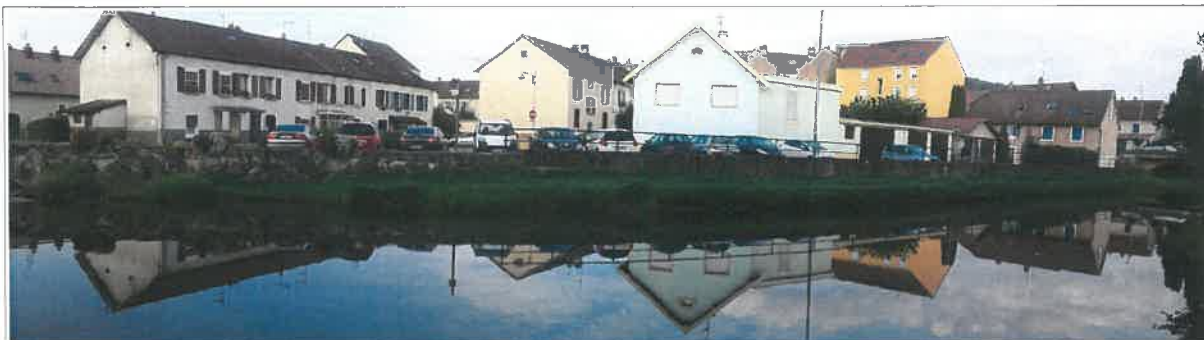
*Vue du mur le long de la rue de la Savoureuse*

L'arasement du seuil provoquerait vraisemblablement des affouillements sous les enrochements et donc des instabilités pouvant générer des désordres sur le mur sur lesquels il repose.

| Ouvrage à l'aval de l'infrastructure | Type d'infrastructure | Type d'aménagement de l'ouvrage influençant l'infrastructure | Cote de fond du lit projeté (m NGF) en moyenne | Cote du fond du lit actuel (m NGF) en moyenne | Cote(s) de(s) fondation(s) (m NGF) | Profondeur de(s) fondation(s) (m) par rapport au fond du lit actuel | Analyse et commentaire géotechnicien |
|---|---|---|---|---|---|---|---|
| | Mur en rive droite | 1) Arasement partiel à -0.5 m<br>2) Arasement partiel à -1 m | 372.04<br>371.5 | Varie entre 372.35 et 372.54 | RF1 et RF2 : Non reconnue en raison de la présence d'eau | RF1 et RF2 : Non déterminée mais fondation potentiellement à faible profondeur sous le niveau du fond du lit actuel de la Savoureuse | Des désordres pourraient être engendrés par les arasements partiels sur cette fondation si aucune reprise en sous-œuvre n'est réalisée |

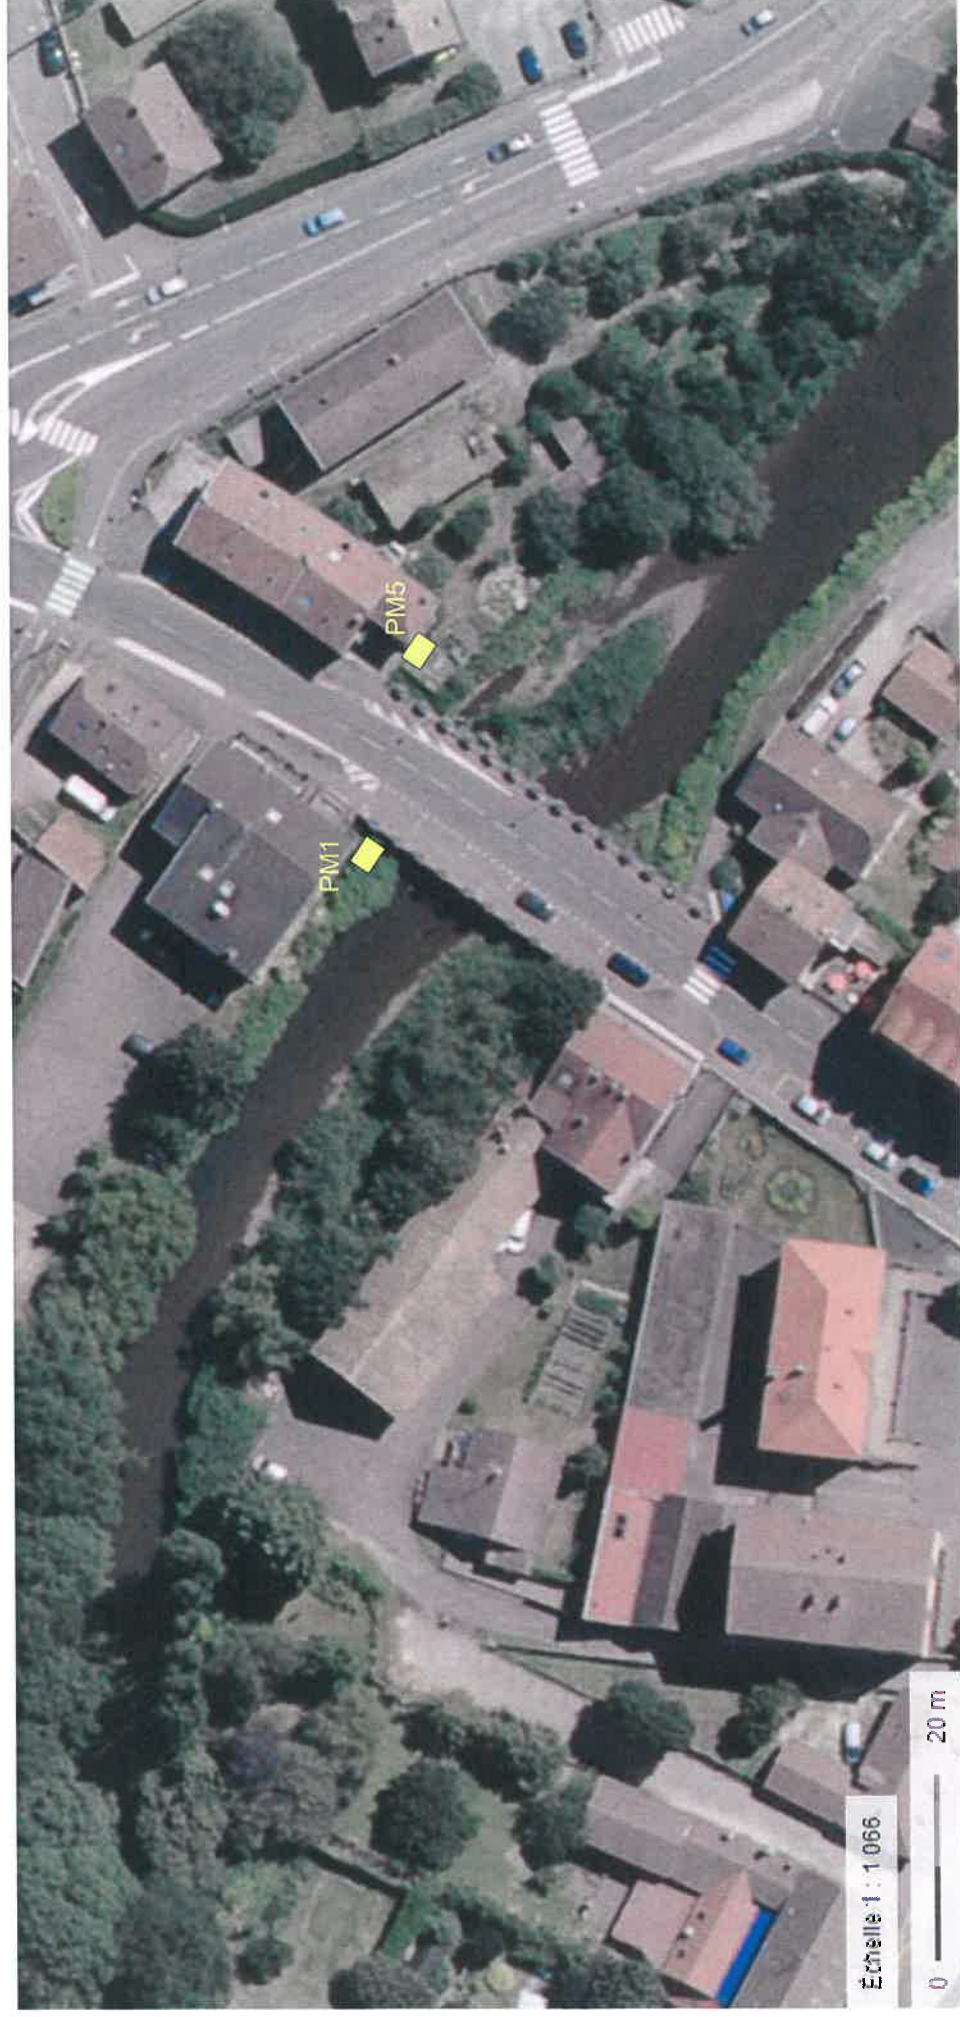
## Plan d'implantation des sondages au droit des bâtiments à proximité du pont Carnot

Bâtiments de chaque côté du  
Pont Carnot en rive gauche

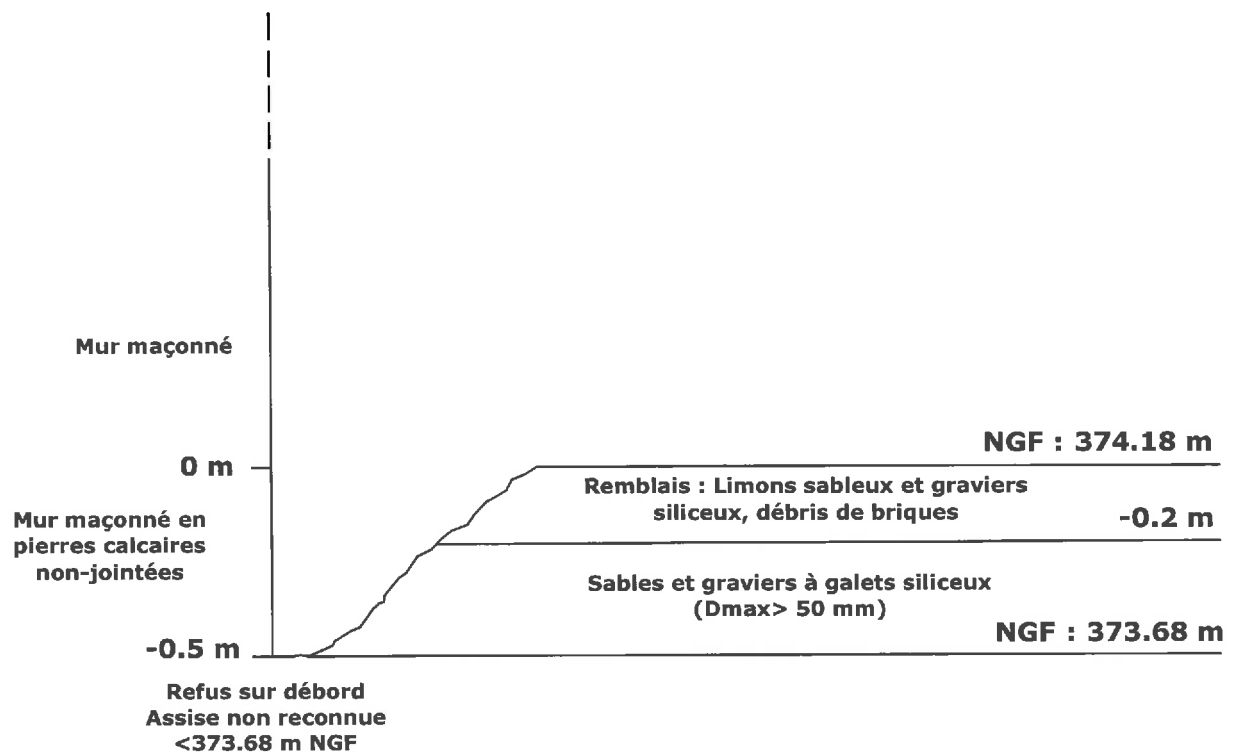
## PM5 - Bâtiment près du pont Carnot

- Cote du niveau d'eau le 10/08 : 372.82 m NGF
- Cote fond du lit de la Savoureuse : 372.17 m NGF

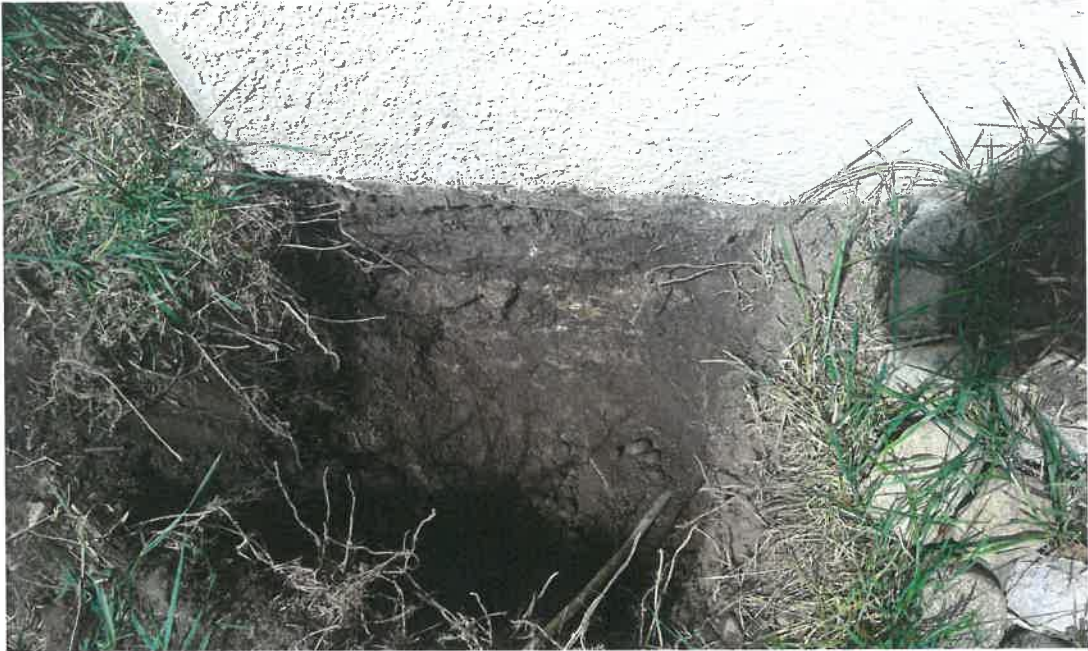
PM5

## Vue de la reconnaissance réalisée sur le bâtiment à proximité du pont Carnot

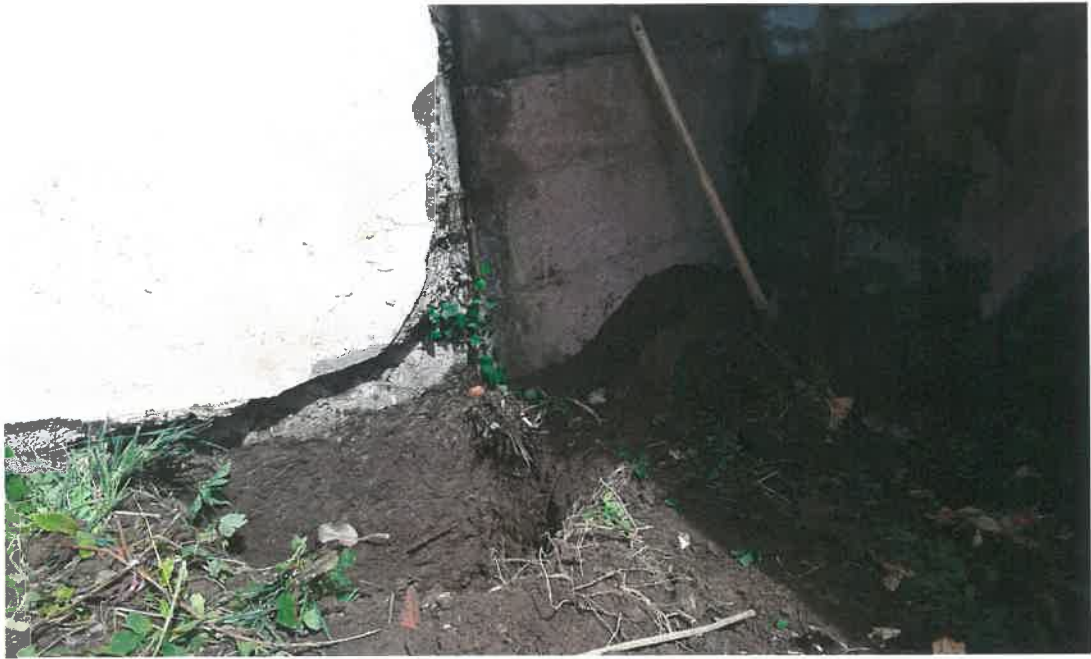
PM1

Vue de la reconnaissance réalisée sur le restaurant  
à proximité du pont Carnot

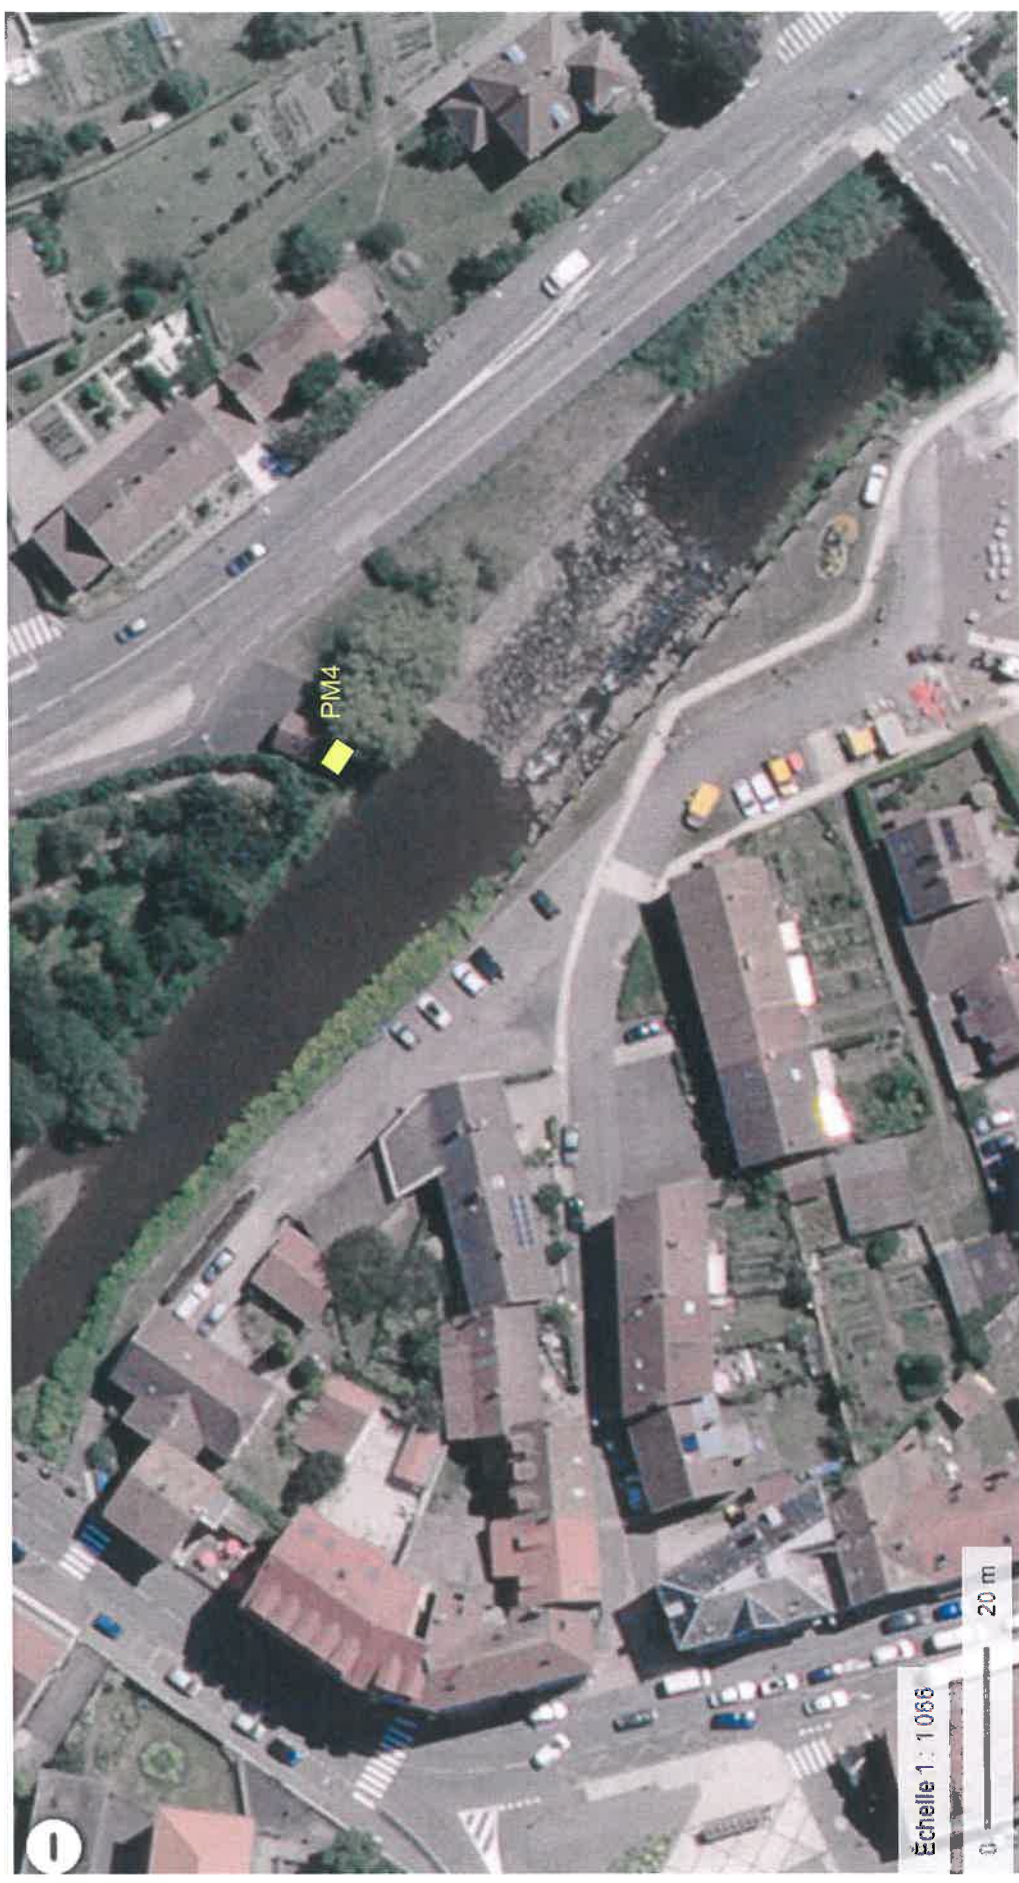
## Plan d'implantation des sondages au droit du poste Enedis

Poste Énedis

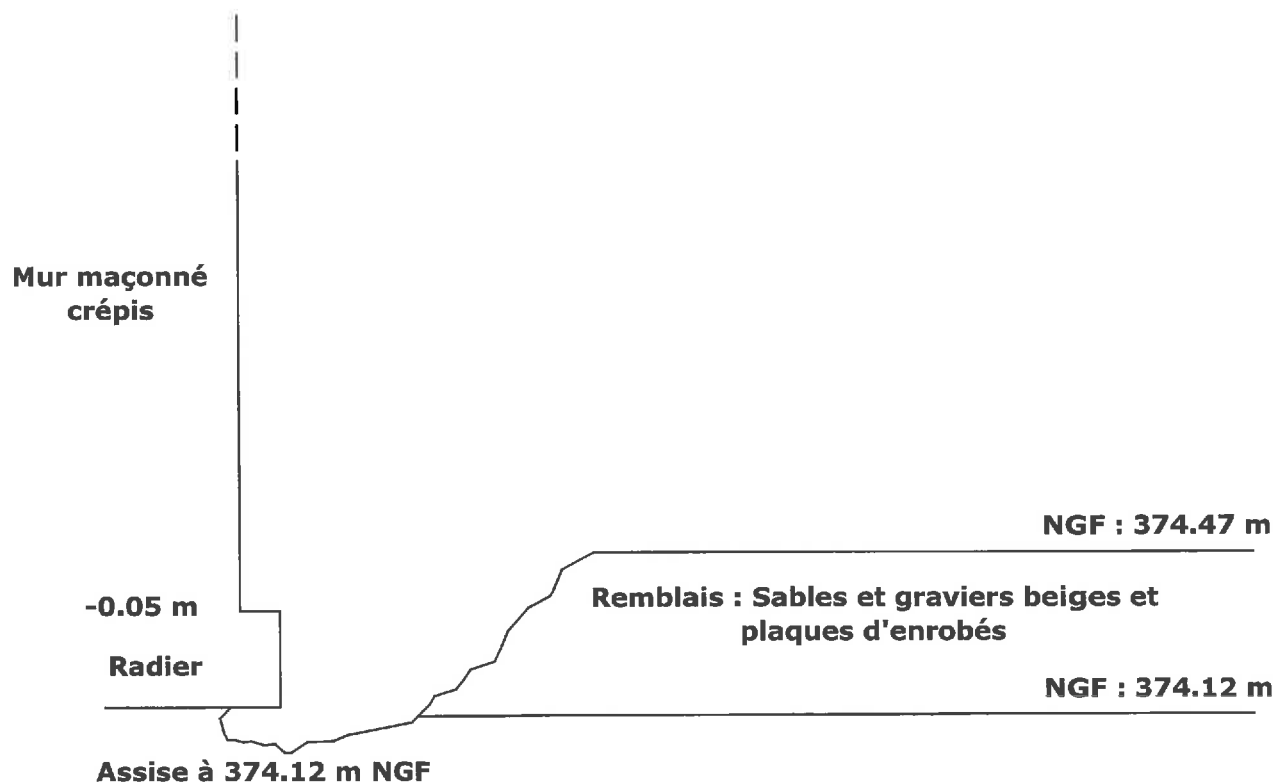
## PM4 - Poste Enedis

- Cote du niveau d'eau le 10/08 : 372.82 m NGF
- Cote du fond du lit de la Savoureuse : 372.15 m NGF

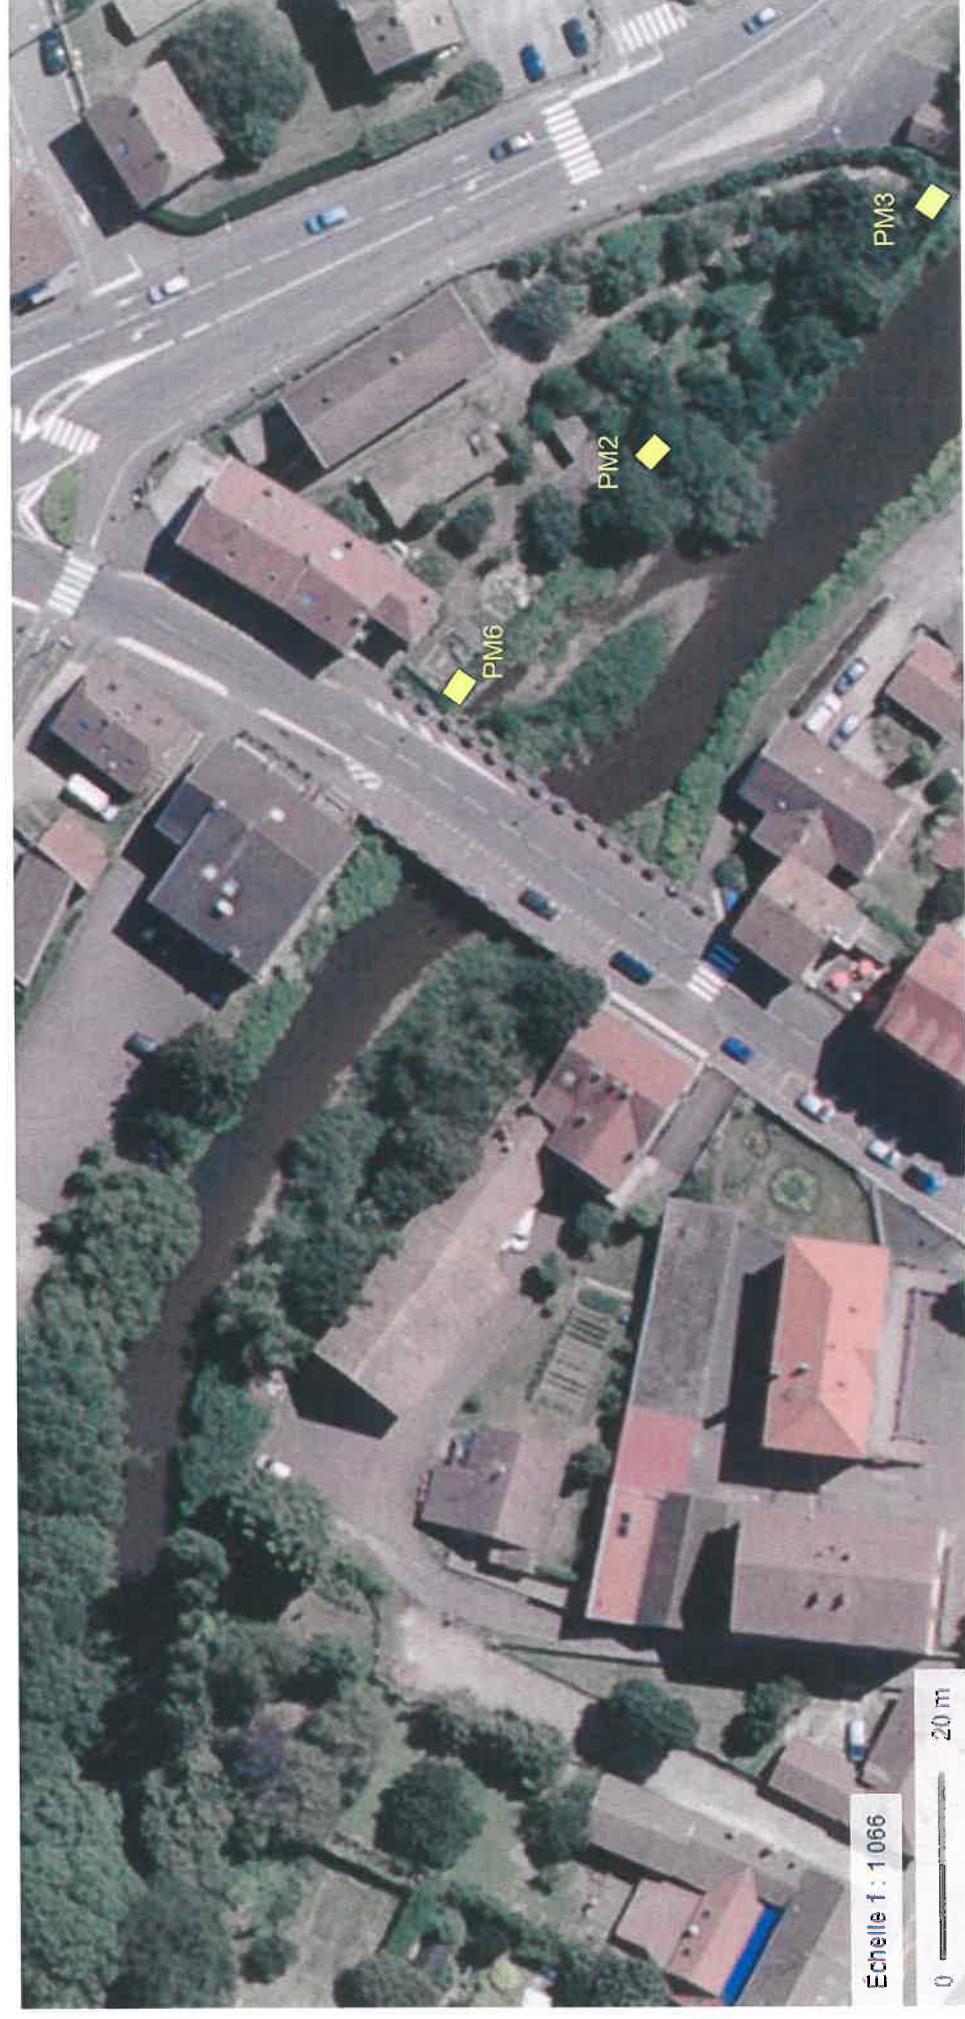
## Plan d'implantation des sondages au droit des ouvrages de la propriété de M. Voiland

Mur propriété  
Voiland

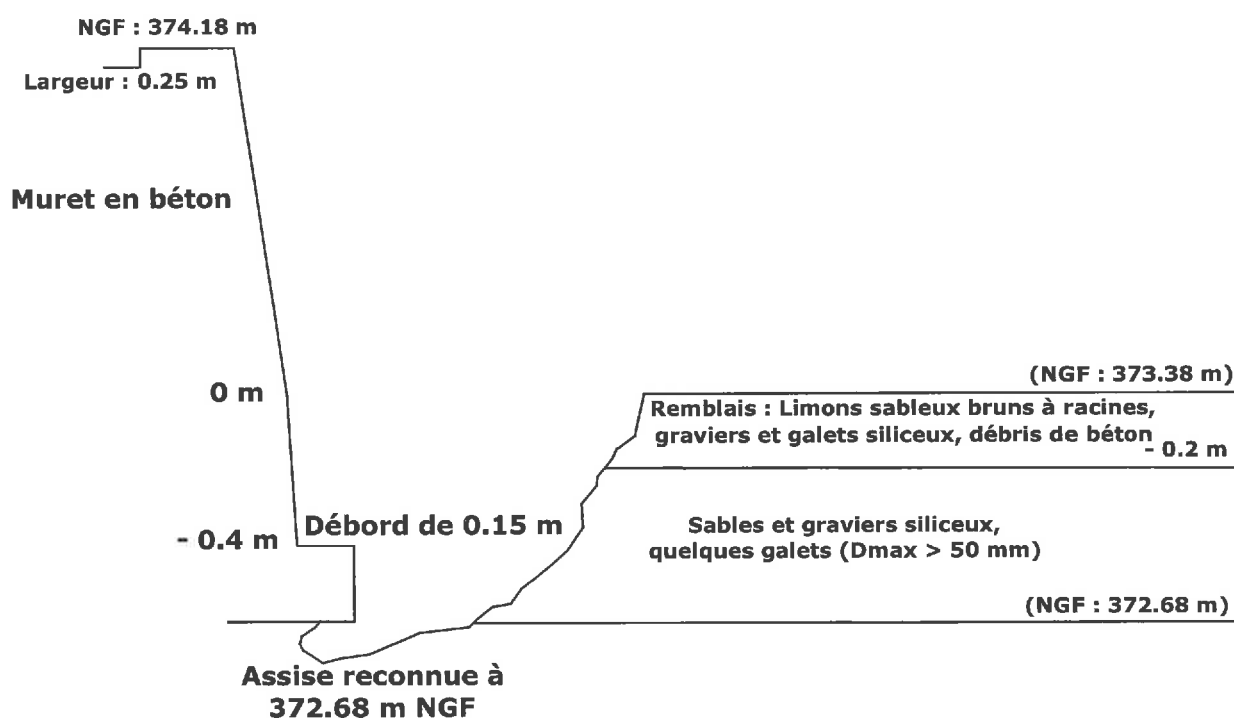
## PM2 - Mur de la propriété de M. Voiland

- Suintements d'eau à la base de la fondation
- Cote du niveau d'eau le : 372.82 m NGF
- Cote du fond du lit de la Savoureuse : 372.37 m NGF

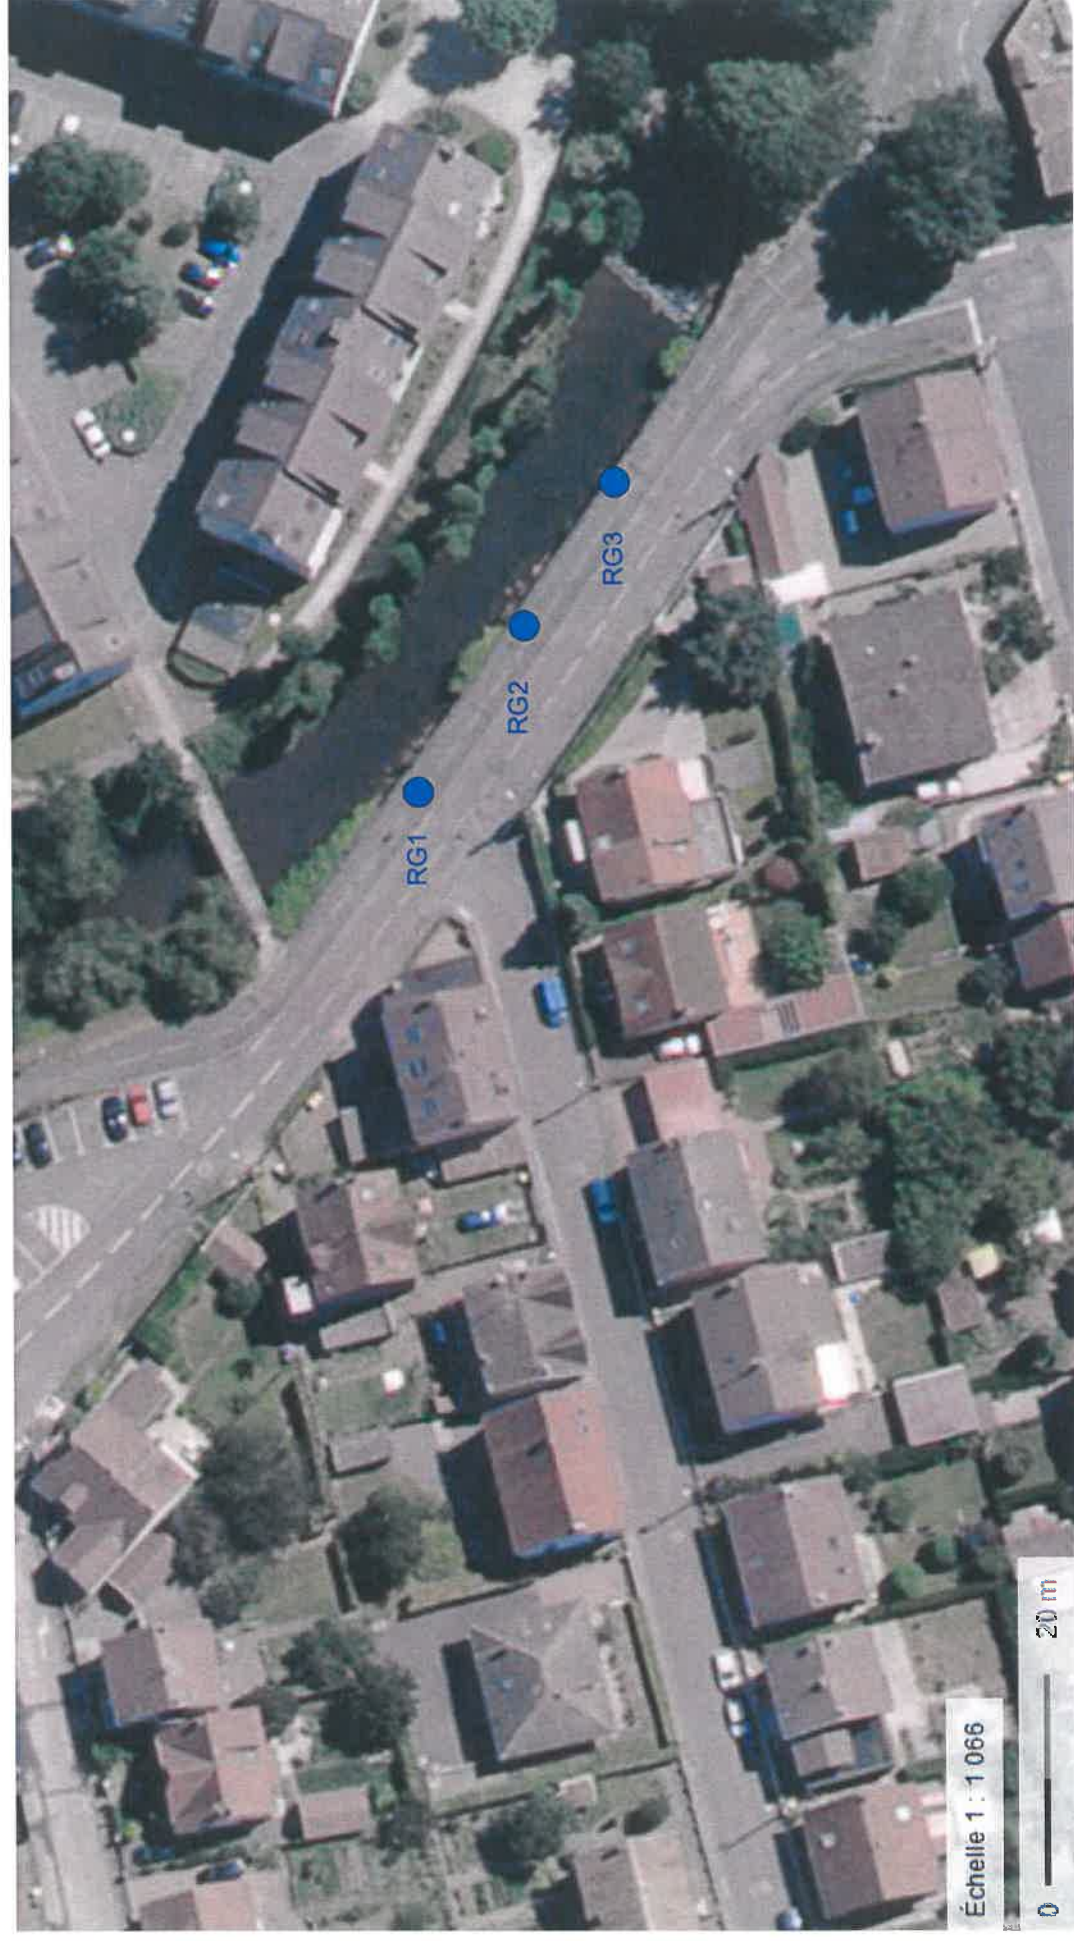
**Plan d'implantation des sondages le long du mur à l'amont  
du seuil ROE-55861**

Mur piste cyclable  
rue du 11 novembre

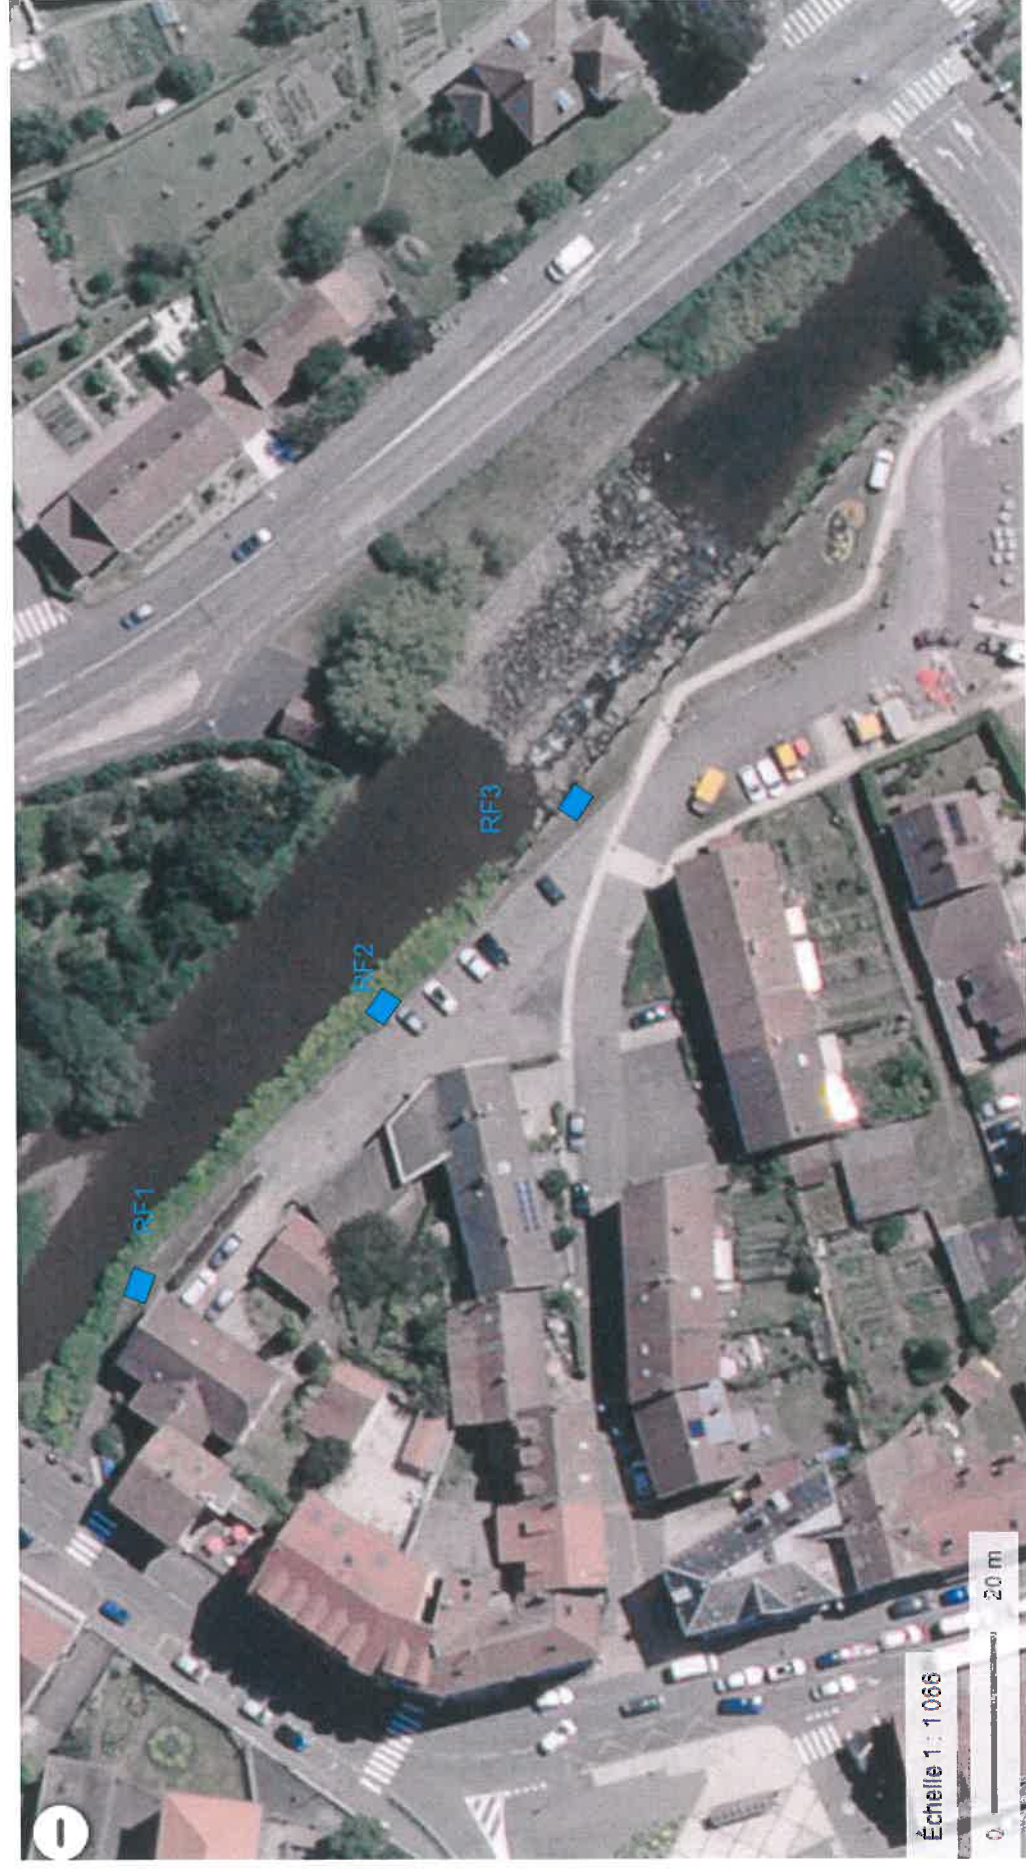
**Plan d'implantation des sondages le long du mur  
à l'amont du seuil ROE-15924**

Mur  
rue du la Savoureuse

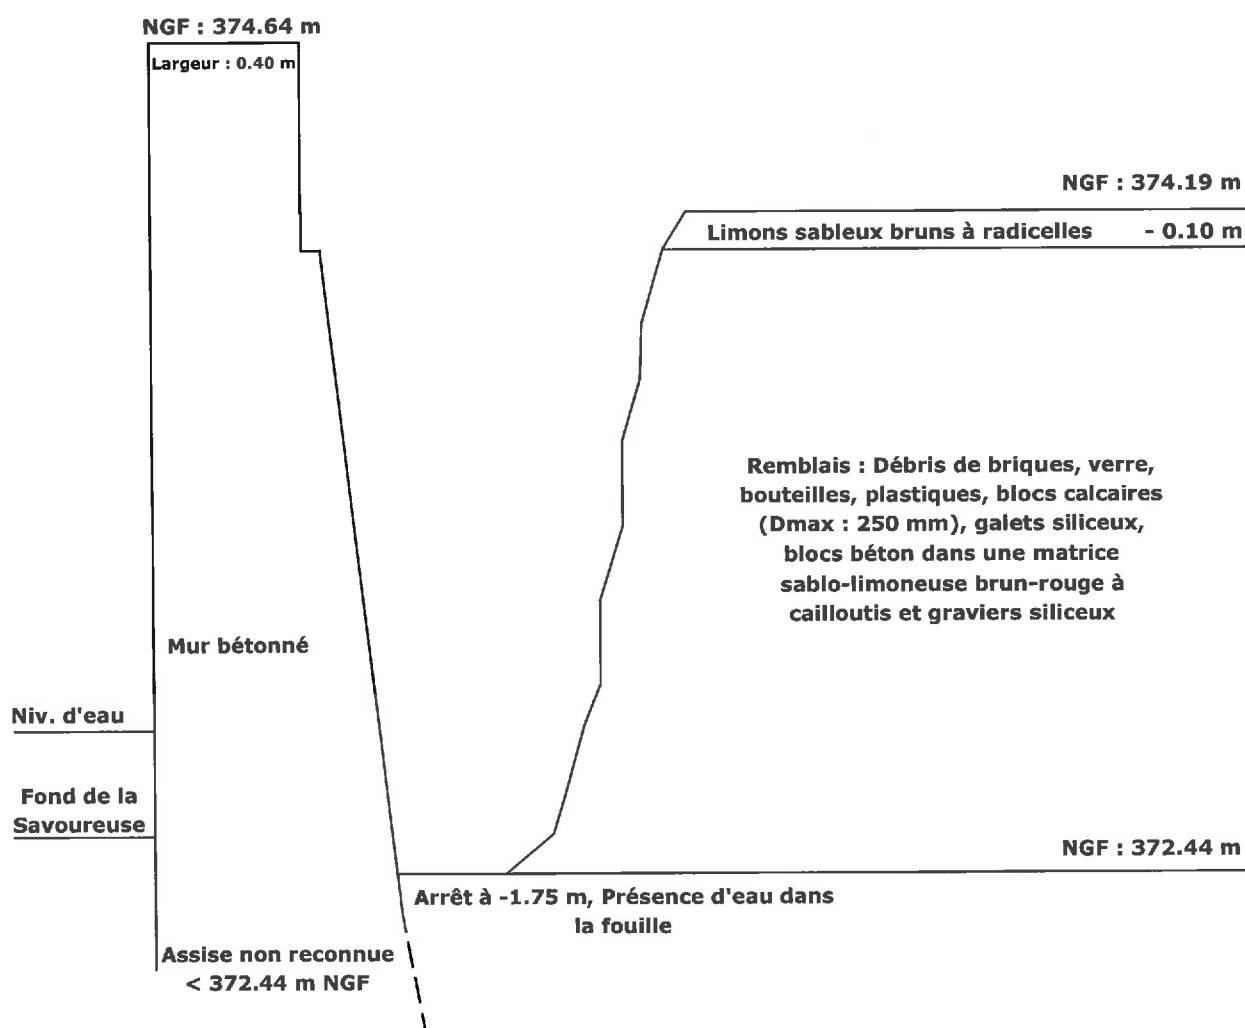
# RF1 - Mur à l'amont du seuil

- Cote de niveau d'eau le 10/08 : 372.82 m NGF
- Cote fond du lit de la Savoureuse : 372.54 m NGF

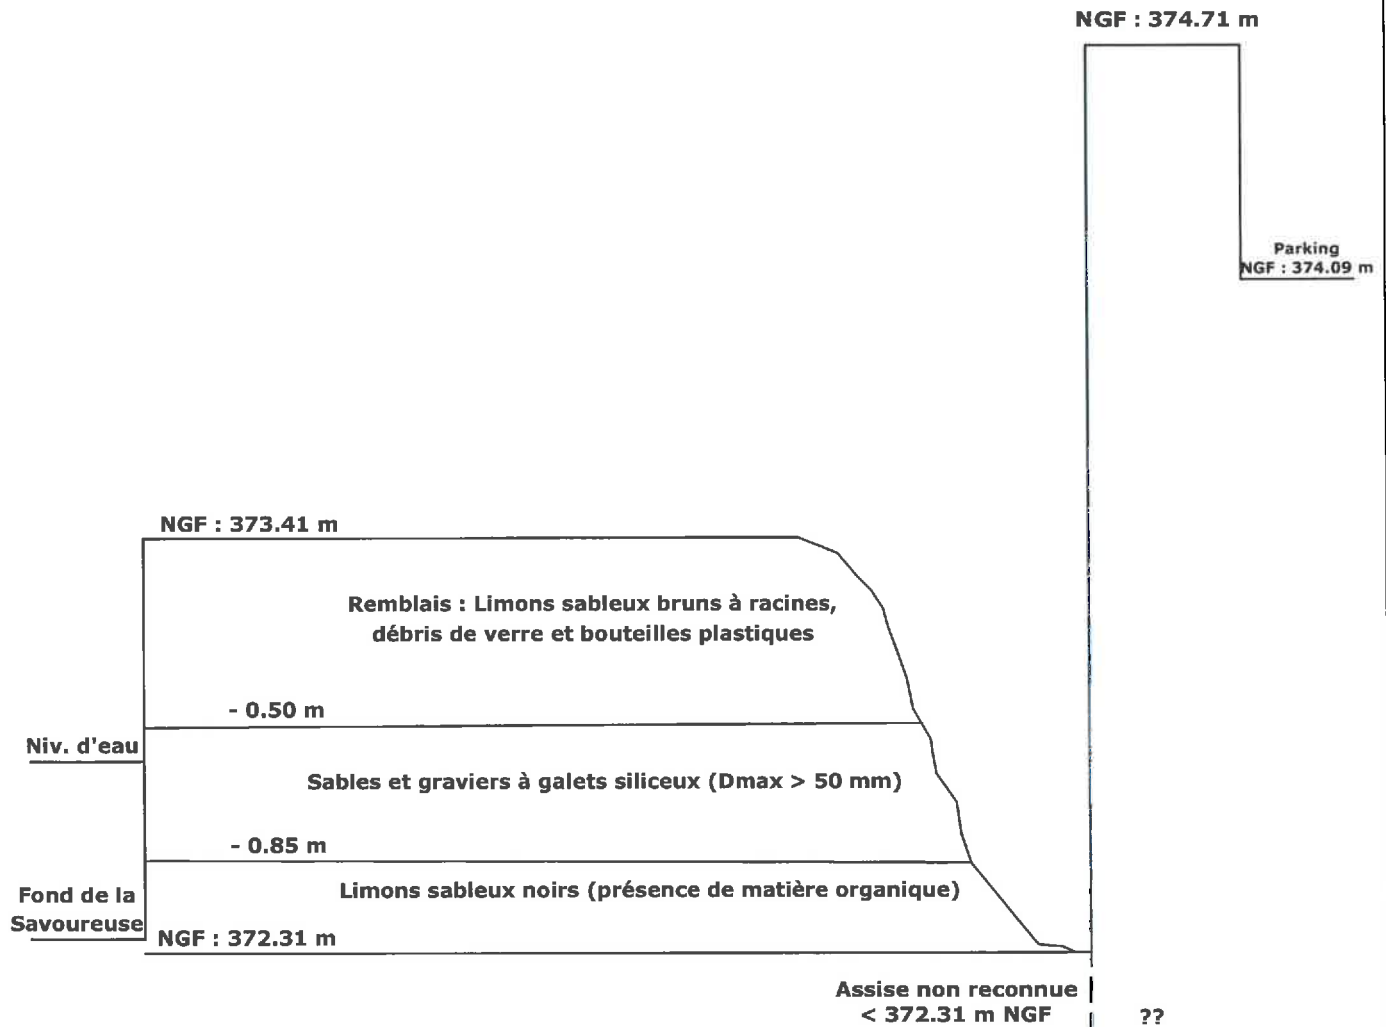
- Suintements d'eau à partir de -0.85 m (NGF : 372.56 m)
- Cote de niveau d'eau le 10/08 : 372.82 m NGF
- Cote fond du lit de la Savoureuse : 372.35 m NGF

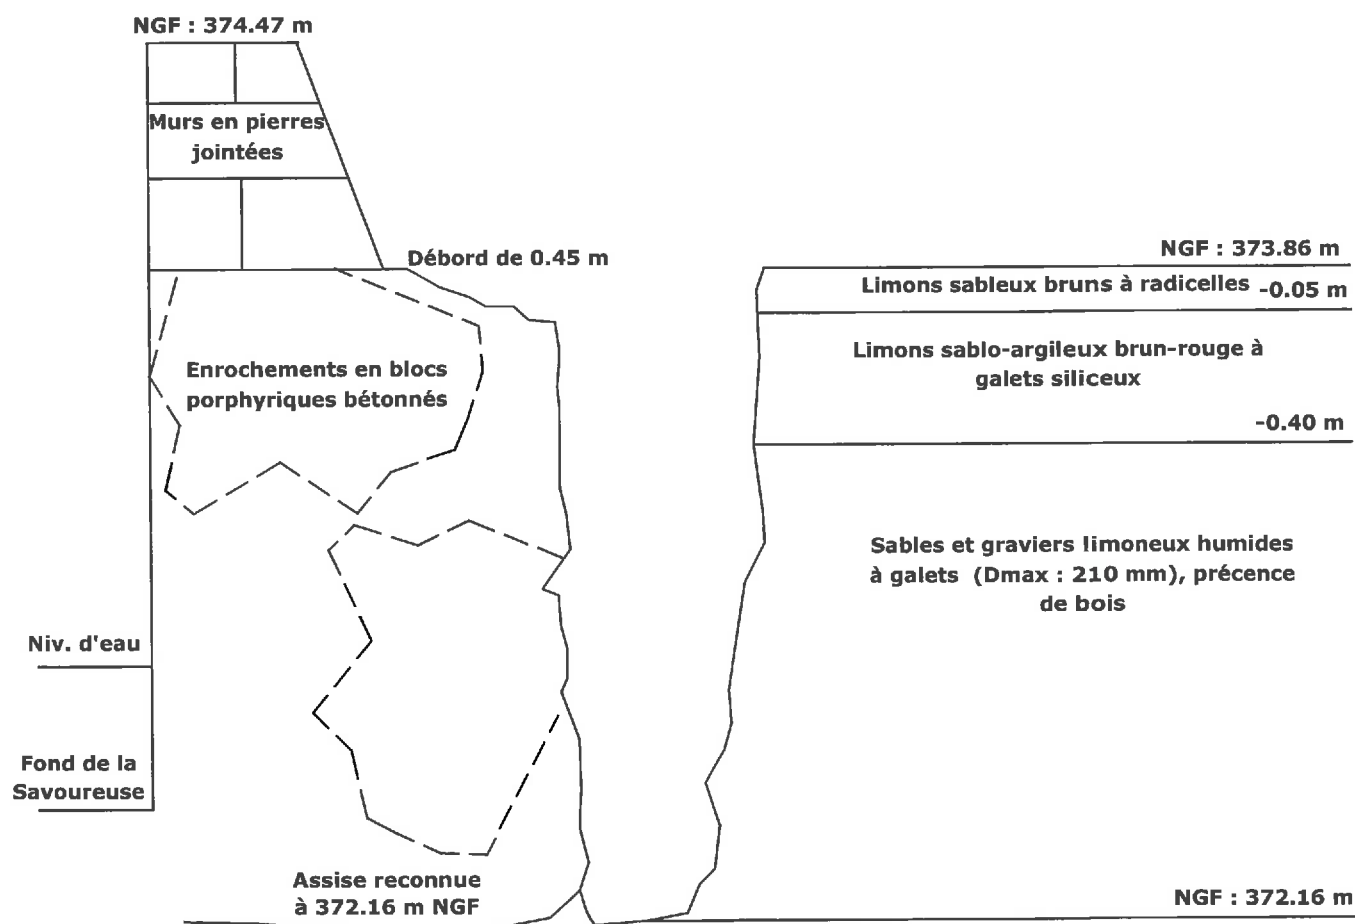
- Suintements d'eau à partir de -1.70 m (NGF : 372.16 m)
- Effondrement des parois sous la fondation à -1.35 m (NGF : 372.51 m)
- Cote de niveau d'eau le 10/08 : 372.82 m NGF
- Cote fond du lit de la Savoureuse : 372.44 m NGF
