# **Restauration de la continuité écologique à Valdoie (90)**

## **Lot 1 - Ouvrages ROE55861 et ROE55862**

## **Lot 2 - Ouvrage ROE 15924**

### **RAPPORT DE PROJET**

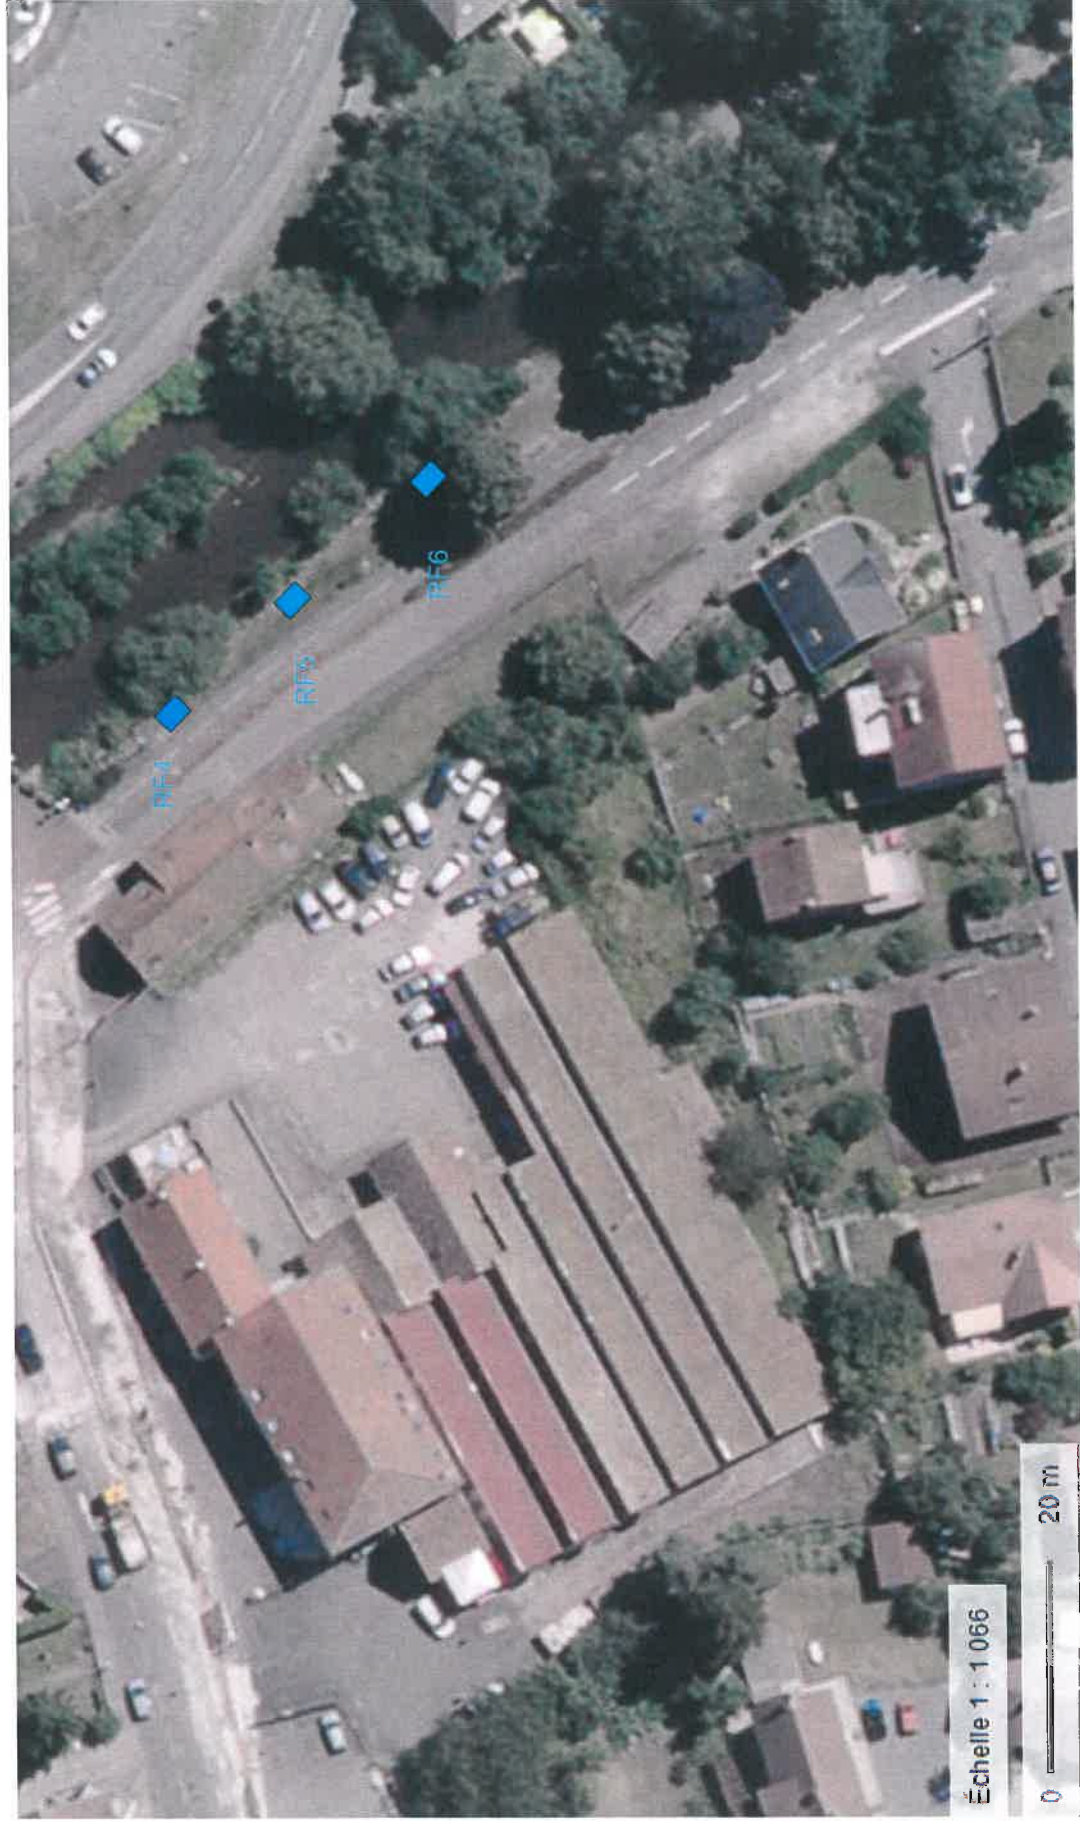
# Plan d'implantation des sondages le long de l'enrochement à l'amont du seuil ROE-55862

Enrochements  
aval du pont Blumberg

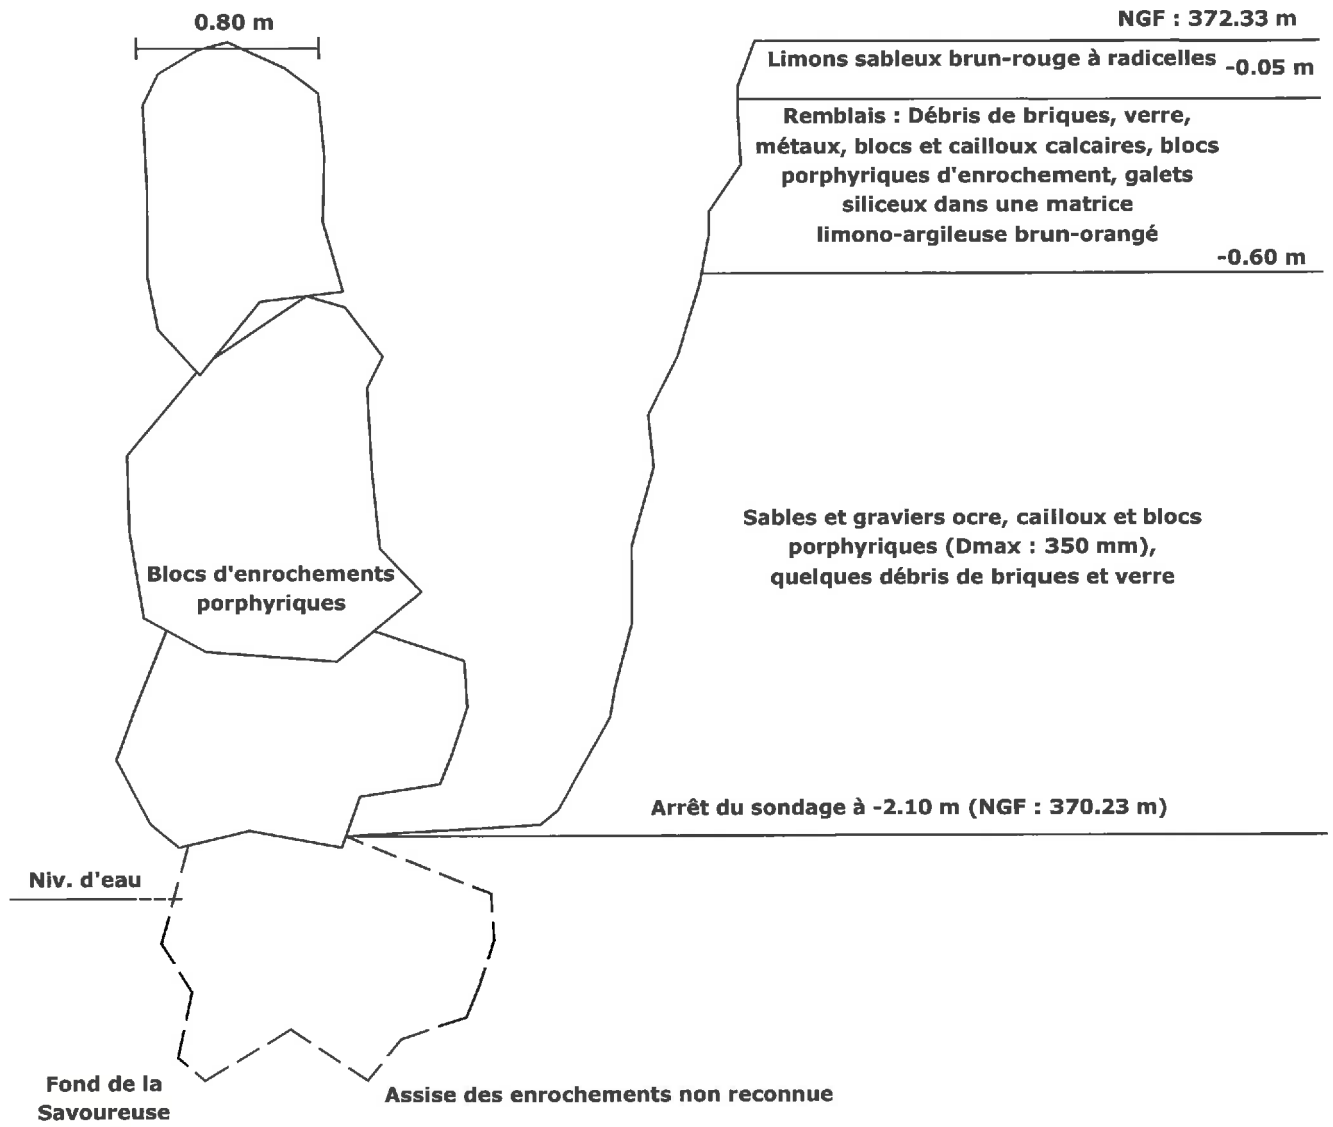
# RF4 - Mur à l'aval du seuil ROE-15924 Echelle 1 / 20

- Cote de niveau d'eau le 10/08 : 370.08 m NGF
- Cote fond du lit de la Savoureuse : 369.47 m NGF
