<p align="center"><b>Commune de Sermoyer</b></p> <p align="center"><b>Etude diagnostic du syst��me d'assainissement de Sermoyer</b></p> <p align="center"><b>Fiche descriptive d'ouvrage de d��lestage</b></p>	<p align="center"><b>DO 2 - Les Charmes 1</b></p>
---	---	--	---

<p align="center"><b>Commune de Sermoyer</b></p> <p align="center"><b>Etude diagnostic du système d'assainissement de Sermoyer</b></p> <p align="center"><b>Fiche descriptive d'ouvrage de délestage</b></p>	<p align="center"><b>DO 3 - Les Charmes 2</b></p>
---	---	--	---

<p align="center"><b>Commune de Sermoyer</b></p> <p align="center"><b>Etude diagnostic du syst��me d'assainissement de Sermoyer</b></p> <p align="center"><b>Fiche descriptive d'ouvrage de d��lestage</b></p>	<p align="center"><b>DO 6 - Lot. Les Charmes</b></p>
---	---	--	--

<b>Commune de Sermoyer</b> <b>Etude diagnostic du syst��me d'assainissement de Sermoyer</b> <b>Fiche descriptive d'ouvrage de d��lestage</b>	<b>TP PR Les Couchoux</b>
---	---	--	---------------------------

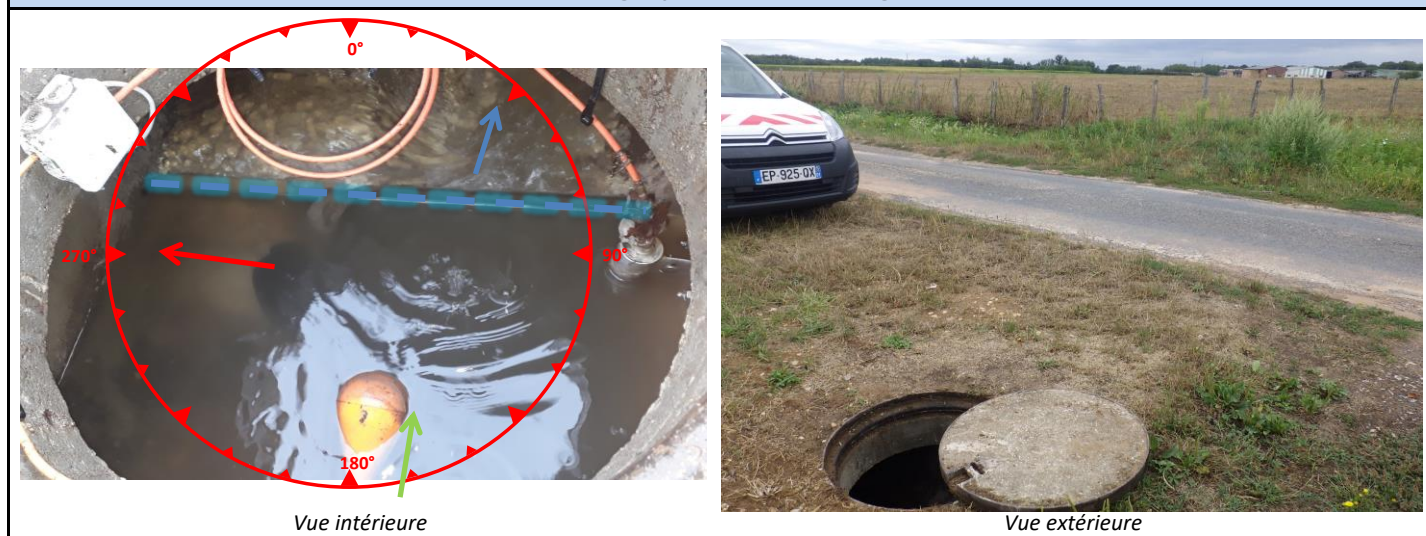
Défaut sur radier	Défaut sur cheminée	Défaut sur fermeture
-	-	-

Remarques	Travaux préconisés
Déversoir d'orage modifié par l'exploitant et autosurveillé grâce à une sonde US	-

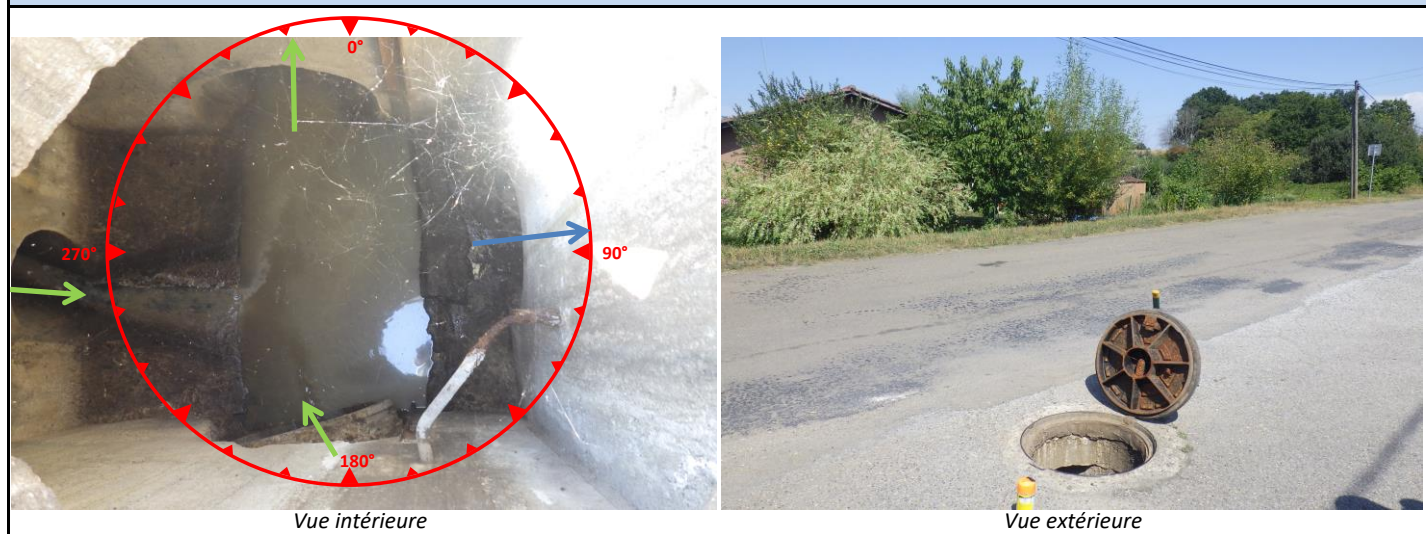
Défaut sur radier	Défaut sur cheminée	Défaut sur fermeture
-	-	-

Remarques	Travaux préconisés
Le déversoir d'orage déverse par temps sec (observé lors du repérage) en contexte de nappe basse lors du lancement du poste de refoulement en amont. Le déversement s'effectue au niveau d'une lame plus basse de longueur 40 cm et de hauteur 5 cm.	Réhausse de la lame déversante réalisé avant la campagne de mesures sur les réseaux.

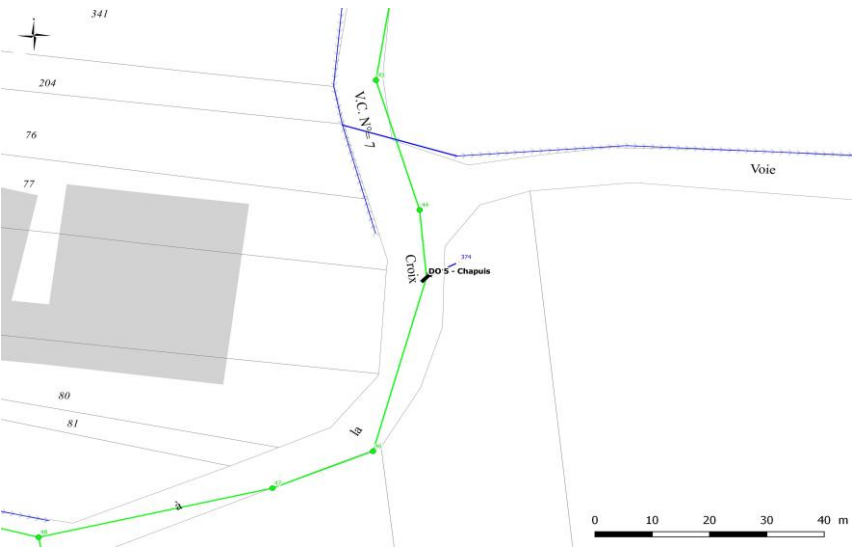
Environnement et s��curit��	Localisation
Type ouvrage : D��versoir d'orage Fermeture ouvrage : Tampon Fonte Circulaire Materiaux ouvrage : B��ton Circulaire Dimensions regard : $\varnothing$ 800 Type d'effluent : Unitaire D��lestage vers : Foss�� Echelons : 0 Domaine : Public (sous voirie) Accessibilit�� : Accessible  <b>Coordonn��es</b> X : 852041,88 m Y : 6601087,84 m Z (TN) : 190,99 m <small>Coordonn��es en Lambert 93 et altitude rattach��e �� l'IGN 69</small>

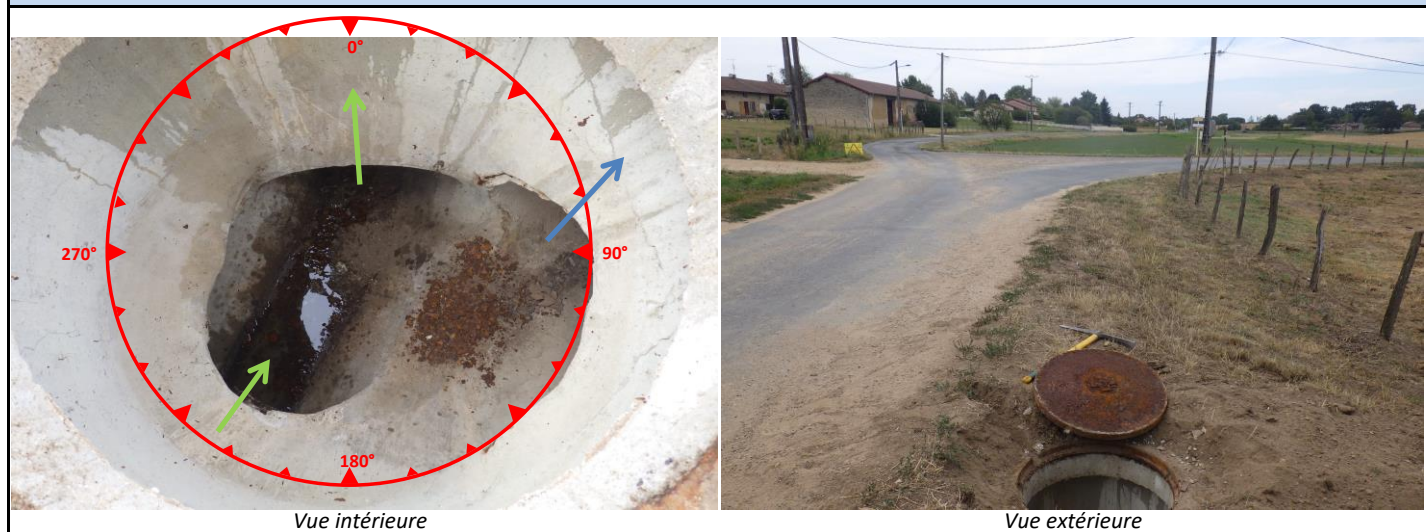
Défaut sur radier	Défaut sur cheminée	Défaut sur fermeture
-	-	Tampon/grille cassé, fissuré

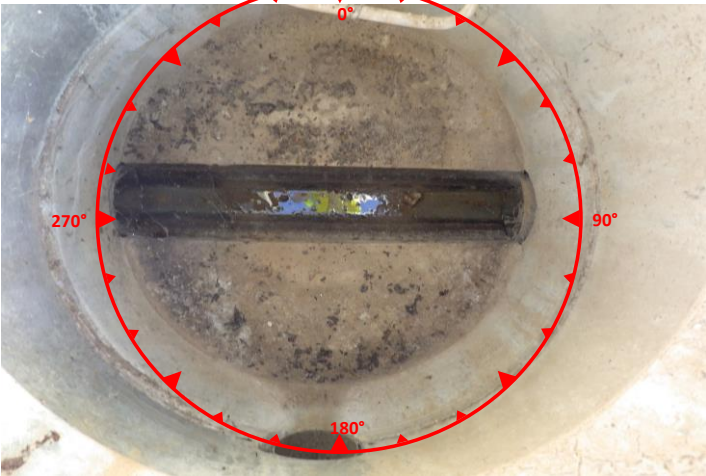
<p><i>Vue int��rieure</i></p>

Défaut sur radier	Défaut sur cheminée	Défaut sur fermeture
-	Infiltration	-

Remarques	Travaux préconisés
-	Réhabilitation de l'infiltration sous la canalisation de surverse
