| | | <p align="center">Commune de Sermoyer</p> <p align="center">Etude diagnostic du syst  me d'assainissement de Sermoyer</p> <p align="center">Fiche descriptive des points de mesures</p> | <p align="center">P1</p> |

Localisation : PR STEU

Localisation et caract  ristiques du sites

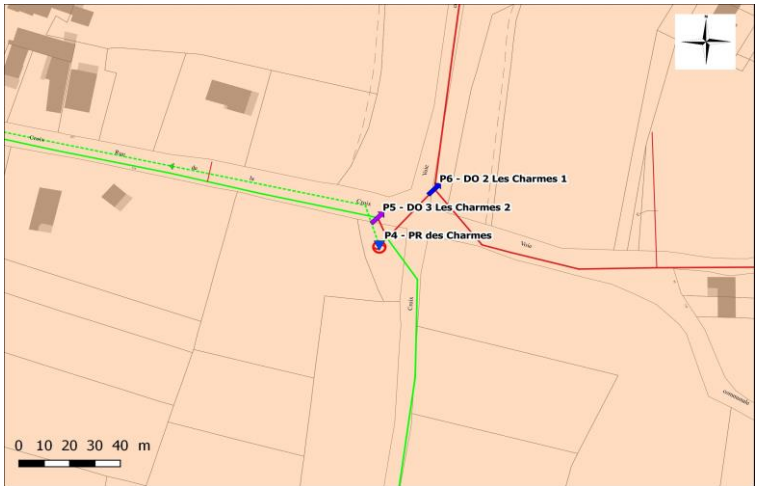
| Caract  ristiques du site | Localisation |
|---|--|
| <p>Type de r  seau : Unitaire</p> <p>Diam  tre du r  seau : \varnothing 300</p> <p>Type d'ouvrage : Poste de refoulement</p> <p>Nature des effluents : Domestique</p> <p>Volume journalier th  orique : 386 EH</p> <p>Site de pr  l  vement : Sans objet</p> <p>Industriels en amont : Aucun</p> | |

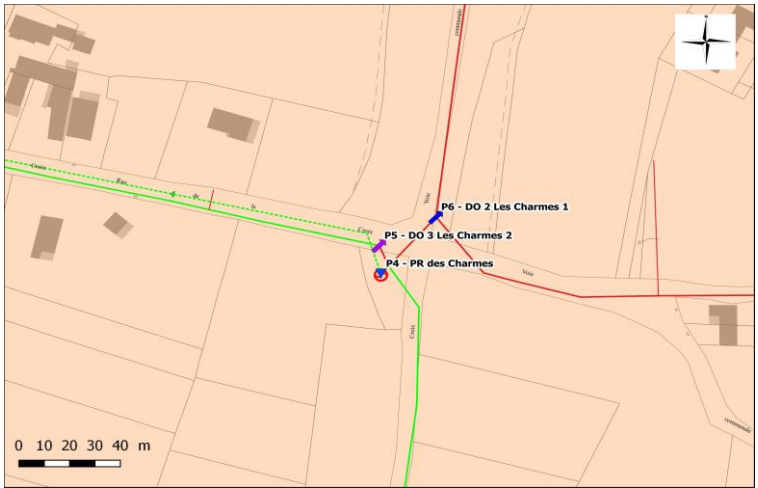
Localisation : DO 3 Les Charmes 2

| Caract  ristiques du site | Localisation |
|---|--|
| <p>Type de r  seau : Unitaire</p> <p>Diam  tre du r  seau : Ø 400</p> <p>Type d'ouvrage : D  versoir d'orage</p> <p>Nature des effluents : Domestique</p> <p>Volume journalier th  orique : 36 EH</p> <p>Site de pr  l  vement : Sans objet</p> <p>Industriels en amont : Aucun</p> | |

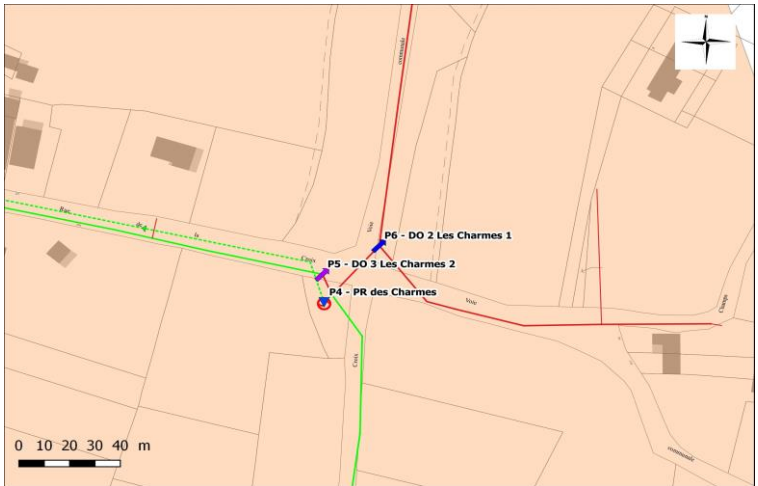
Localisation : DO 2 Les Charmes 1

| Caract  ristiques du site | Localisation |
|---|--|
| <p>Type de r  seau : Unitaire</p> <p>Diam  tre du r  seau : \varnothing 300</p> <p>Type d'ouvrage : D  versoir d'orage</p> <p>Nature des effluents : Domestique</p> <p>Volume journalier th  orique : 386 EH</p> <p>Site de pr  l  vement : Sans objet</p> <p>Industriels en amont : Aucun</p> | |

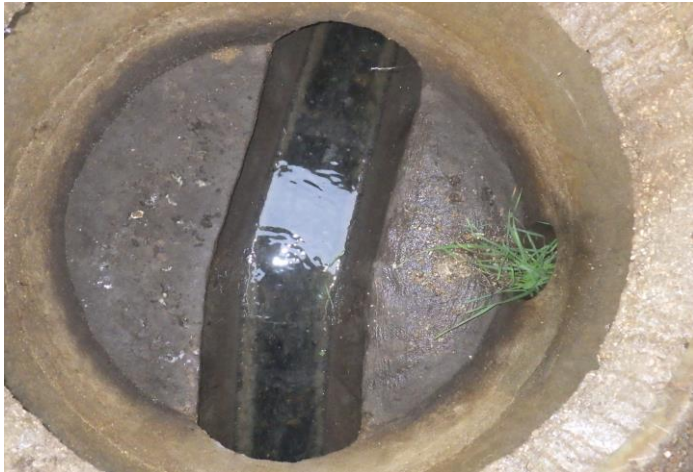
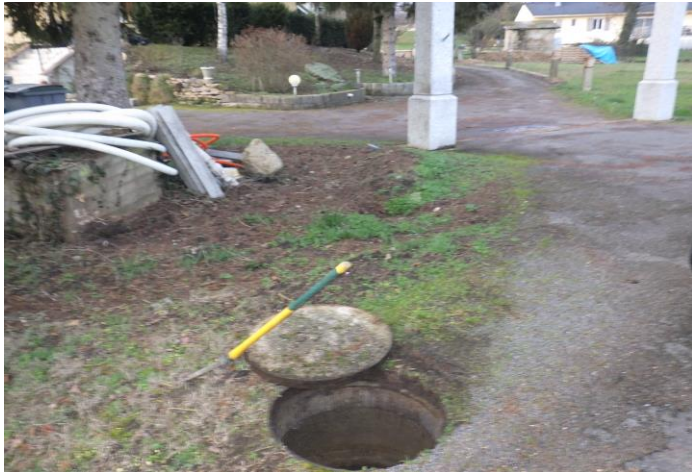
Localisation : DO 6 Lot. des Charmes

| Caract  ristiques du site | Localisation |
|---|--|
| <p>Type de r  seau : S  paratif EU</p> <p>Diam  tre du r  seau : \varnothing 300</p> <p>Type d'ouvrage : D  versoir d'orage</p> <p>Nature des effluents : Domestique</p> <p>Volume journalier th  orique : 59 EH</p> <p>Site de pr  l  vement : Sans objet</p> <p>Industriels en amont : Aucun</p> | |

| <i>Vue int  rieure</i> | <i>Vue ext  rieure</i> |

| Mesure de d  bit : | Mesure de pollution : |
|---|---|
| Appareillage : T  moin de surverse | Date : - |
| Principe des mesures : Indication de d  versement | Appareillage : - |

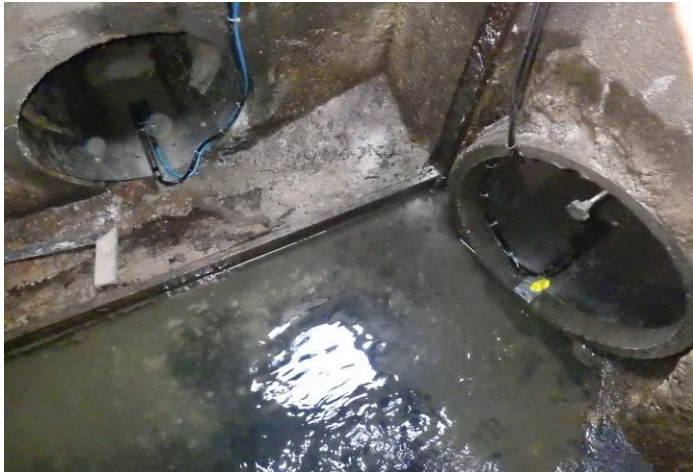
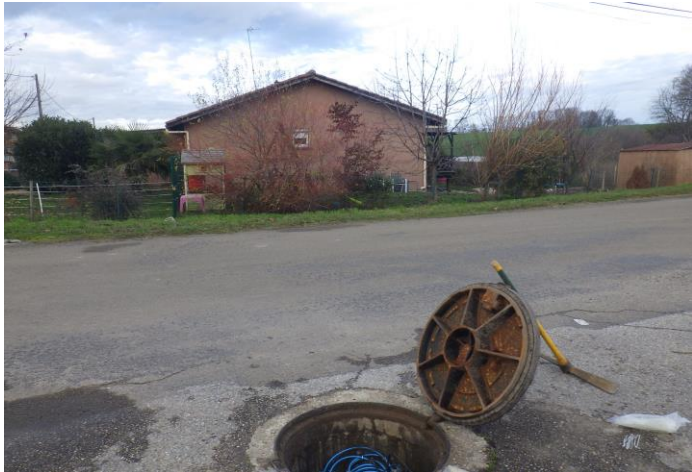
Localisation : DO 4 Cours Basses

| Caract  ristiques du site | Localisation |
|---|--|
| <p>Type de r  seau : Unitaire</p> <p>Diam  tre du r  seau : \varnothing 400</p> <p>Type d'ouvrage : D  versoir d'orage</p> <p>Nature des effluents : Domestique</p> <p>Volume journalier th  orique : 265 EH</p> <p>Site de pr  l  vement : Sans objet</p> <p>Industriels en amont : Aucun</p> | |

| <i>Vue int  rieure</i> | <i>Vue ext  rieure</i> |

| Mesure de d  bit : | Mesure de pollution : |
|---|--|
| <p>Appareillage : Mainstream</p> | <p>Date : -</p> |
| <p>Principe des mesures : Mesure de d  bit HV</p> | <p>Appareillage : -</p> |

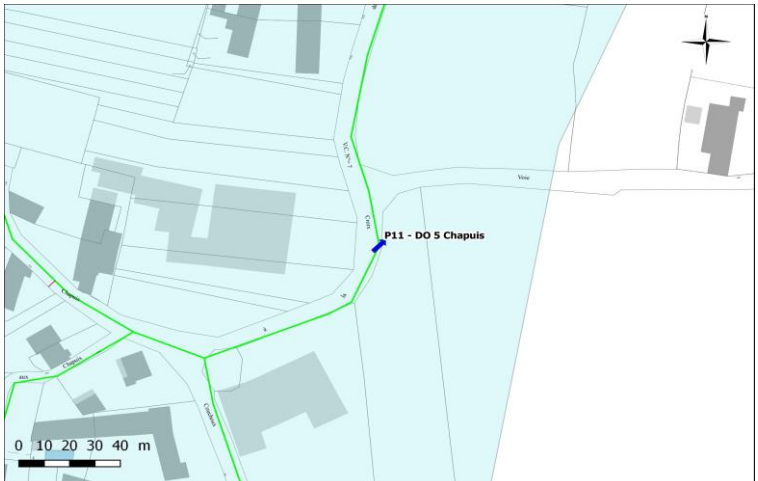
| Caract  ristiques du site | Localisation |
|---|--|
| <p>Type de r  seau : Unitaire</p> <p>Diam  tre du r  seau : \varnothing 500</p> <p>Type d'ouvrage : D  versoir d'orage</p> <p>Nature des effluents : Domestique</p> <p>Volume journalier th  orique : 121 EH</p> <p>Site de pr  l  vement : Sans objet</p> <p>Industriels en amont : Aucun</p> | |

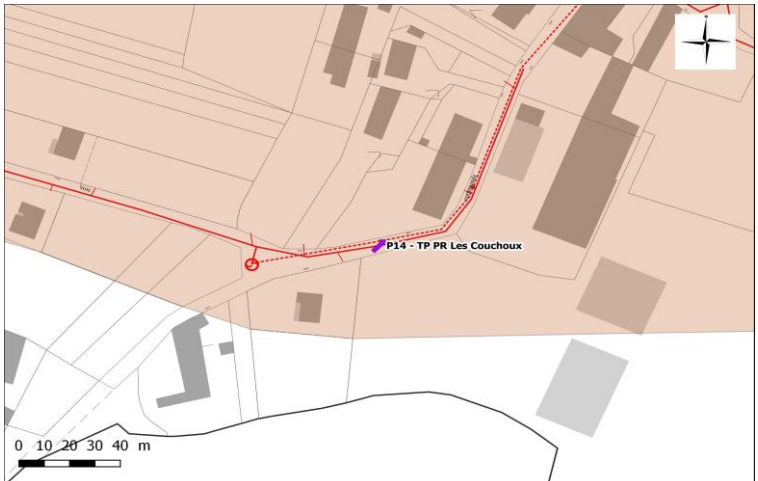
| Caract  ristiques du site | Localisation |
|---|--|
| <p>Type de r  seau : S  paratif EU</p> <p>Diam  tre du r  seau : \varnothing 200</p> <p>Type d'ouvrage : Trop-plein de s  curit  </p> <p>Nature des effluents : Domestique</p> <p>Volume journalier th  orique : 16 EH</p> <p>Site de pr  l  vement : Sans objet</p> <p>Industriels en amont : Aucun</p> | |

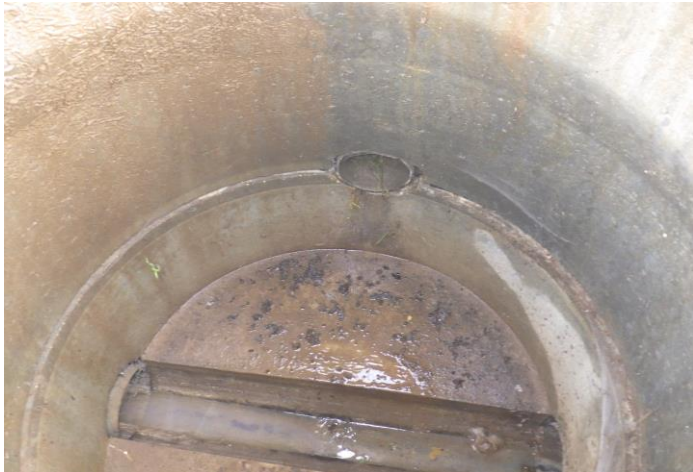
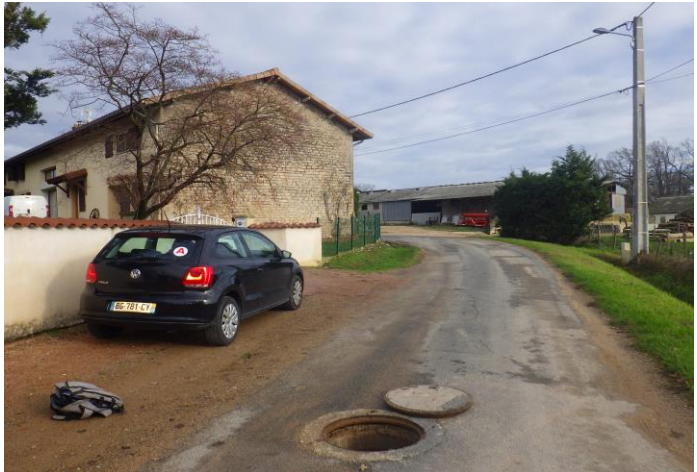
Localisation : TP PR Les Couchoux

| <i>Vue int  rieure</i> | <i>Vue ext  rieure</i> |

| Mesure de d  bit : | Mesure de pollution : |
|---|---|
| Appareillage : T  moin de surverse | Date : - |
| Principe des mesures : Indication de d  versement | Appareillage : - |
