## **Bilan du 2<sup>ème</sup> contrat de rivière**

**Suivi de la qualité des eaux des bassins  
versants de l'Eyrieux, de l'Embroye et  
du Turzon, années 2019-2021**

**Phase 2 : réalisation des prestations**

**Novembre 2021**

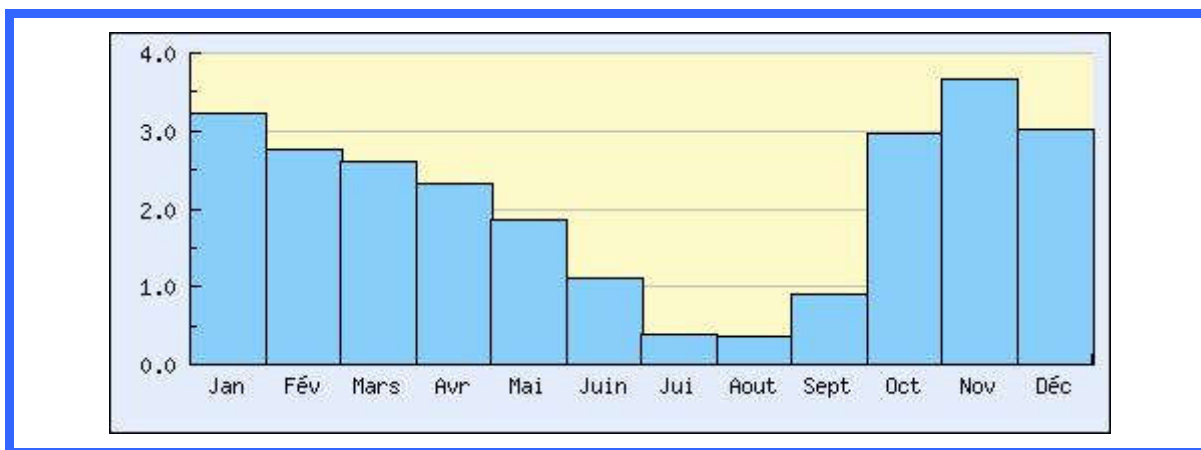
Le régime hydrologique est de type pluvial méditerranéen, avec un maximum en automne-hiver et un minimum accusé en été. La figure ci-dessous donne les débits moyens mensuels (en mètre cube par seconde, de 1953 à 2007) de la Glueyre à Tisonèche :
