GRAND AVIGNON
Commune de MORIERES-LES-AVIGNON

Diagnostic des eaux claires parasites permanentes et météoriques

PAPERI ENVIRONNEMENT & MESURES

Aout 2020

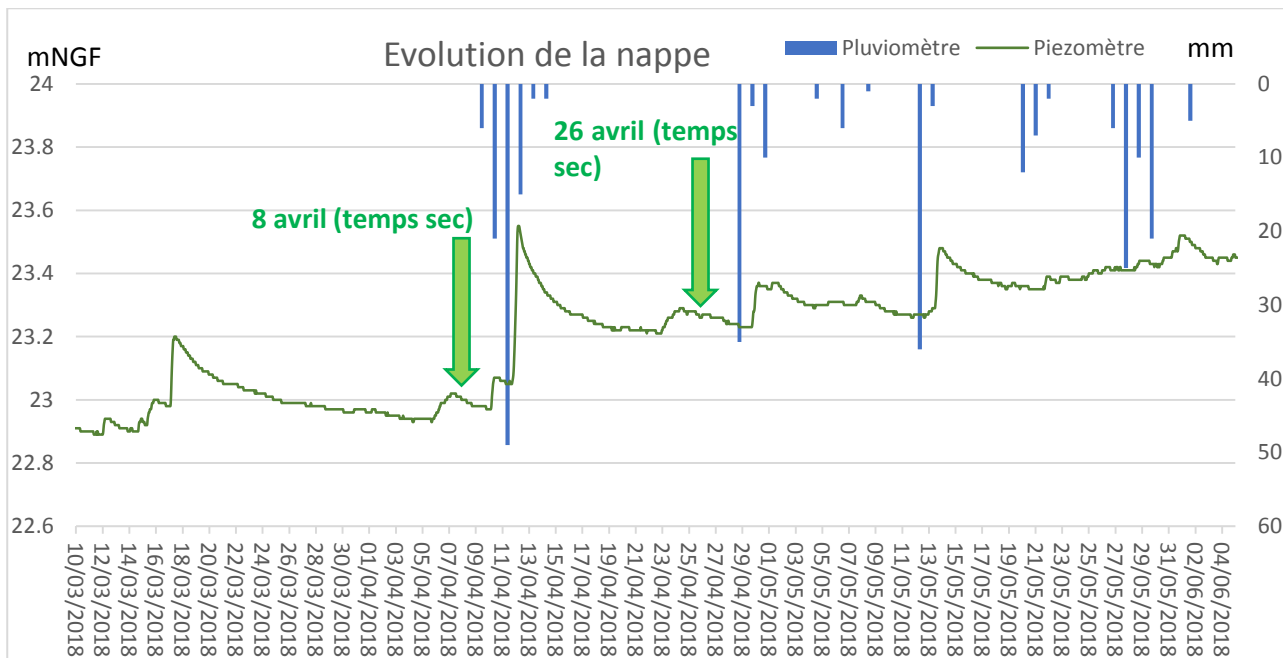
Fig. 9. Evolution du niveau de nappe

Durant la campagne de mesure, un suivi piézométrique a été réalisé, sur la commune de Morières-Lès-Avignon.

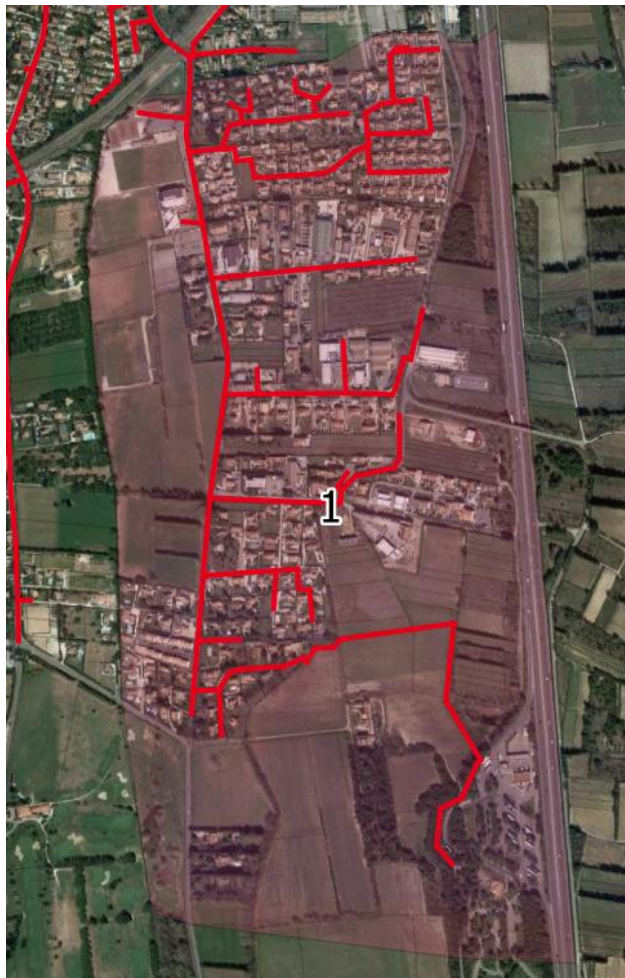
Fig. 12. Bassin versant 1

Le bassin versant 1 est représenté par le point de mesure 1. Le secteur représente un quartier sud de Morières-Lès-Avignon reprenant les eaux usées de 616 équivalents habitants.

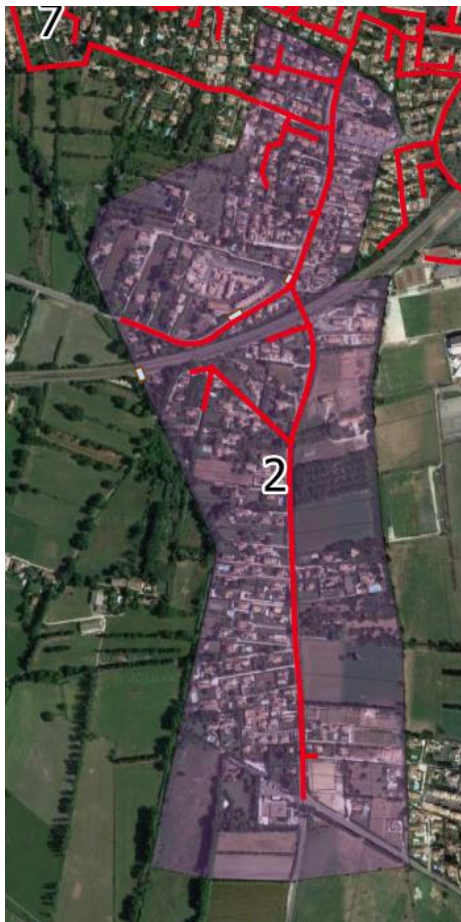
Fig. 14. Bassin versant 2

Le bassin versant 2 est représenté par le point de mesure 2. Le secteur représente un quartier sud de Morières-Lès-Avignon reprenant les eaux usées de 492 équivalents habitants.

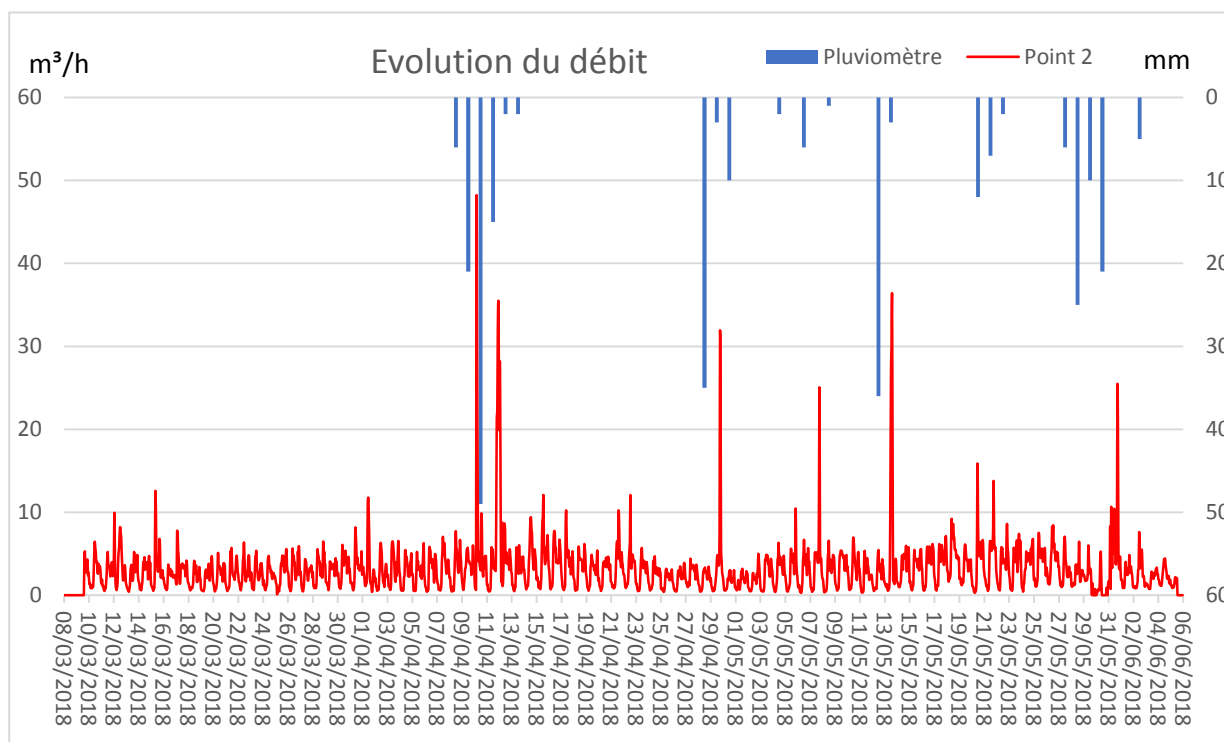
Fig. 15. Mesure de débit du point 2 et pluviométrie

Les mesures effectuées ont mis en évidence un volume moyen d’eaux transitant par le point de 61,94m³/j, dont 52,08 m³/j d’eaux usées ainsi que 9,86 m³/j d’ECP. **Le taux de dilution sur le bassin versant 2, est donc de 19% ce qui est très bon.**

Le volume d’eaux claires est constant sur les deux journées indiquant **une très faible sensibilité du réseau aux infiltrations.**

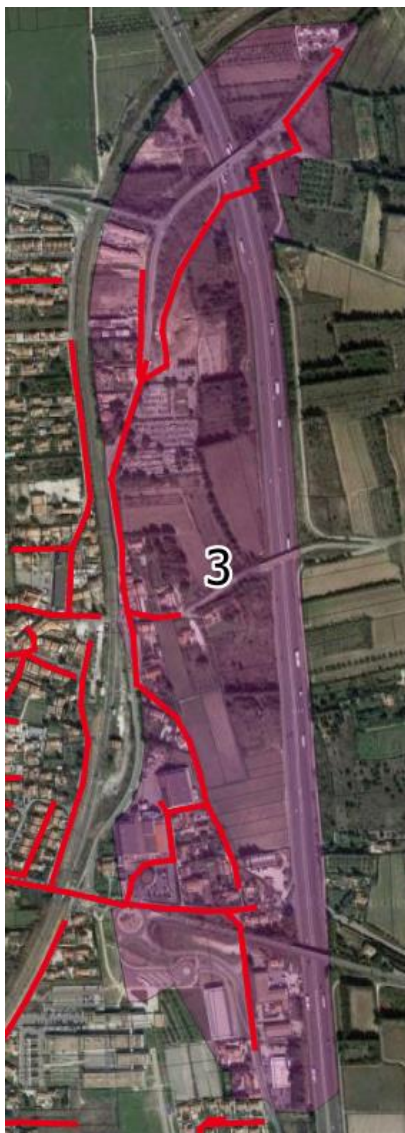
Fig. 16. Bassin versant 3

Le bassin versant 3 est représenté par le point de mesure 3. Le secteur représente un quartier est de Morières-Lès-Avignon reprenant les eaux usées de 78 équivalents habitants.

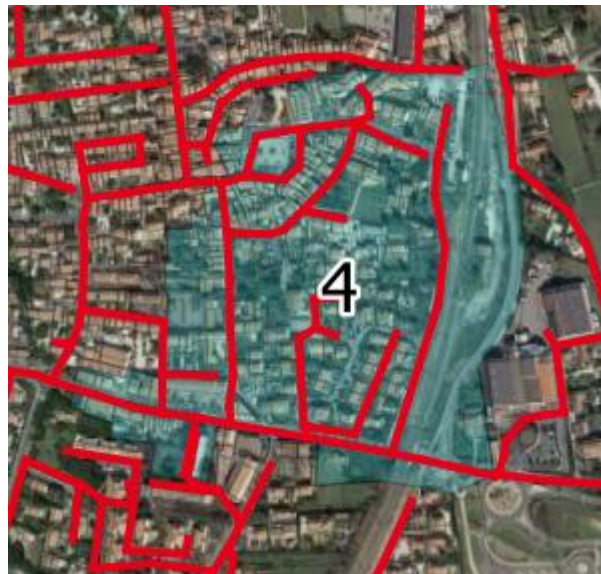
Fig. 18. Bassin versant 2

Le bassin versant 4 est représenté par le point de mesure 4. Le secteur représente un quartier de Morières-Lès-Avignon reprenant les eaux usées de 431 équivalents habitants (dont 78 en provenance du BV 3).

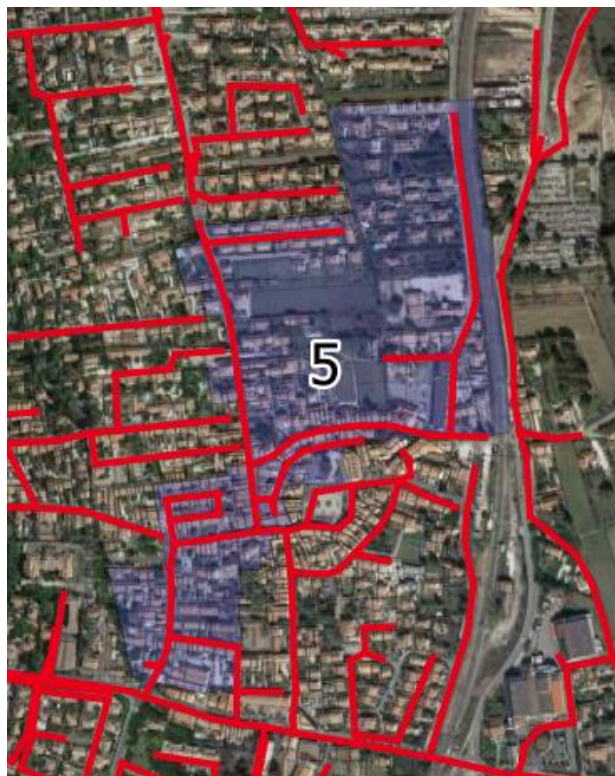
Fig. 20. Bassin versant 2

Le bassin versant 5 est représenté par le point de mesure 5. Le secteur représente un quartier central de Morières-Lès-Avignon reprenant les eaux usées de 559 équivalents habitants.

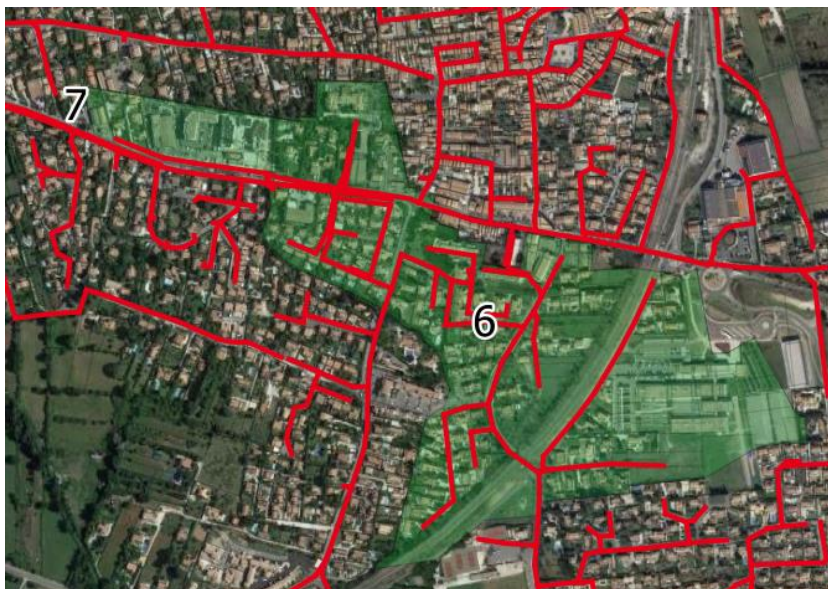
Fig. 22. Bassin versant 6

Le bassin versant 6 est représenté par le point de mesure 6. Le secteur représente un quartier central de Morières-Lès-Avignon reprenant les eaux usées de 2892 équivalents habitants (dont 2020 en provenance des bassins versants en amont).

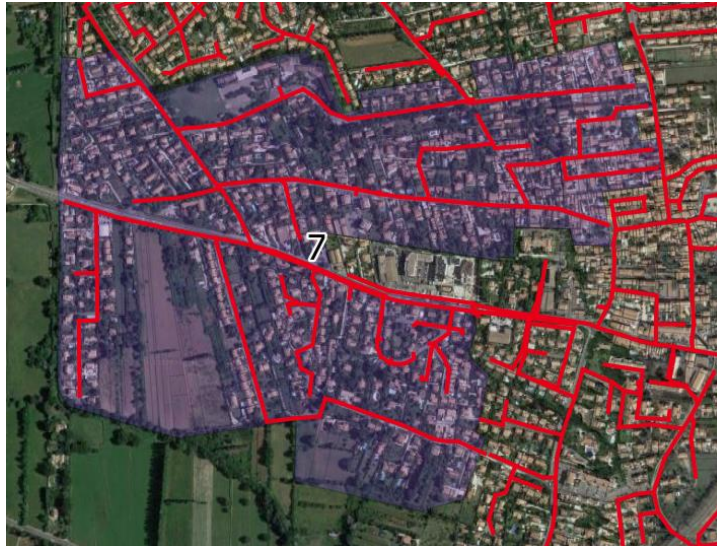
Fig. 24. Bassin versant 7

Le bassin versant 7 est représenté par le point de mesure 7. Le secteur représente un quartier centre-ouest de Morières-Lès-Avignon reprenant les eaux usées de 4509 équivalents habitants (dont 2892 en provenance des bassins versants amont).

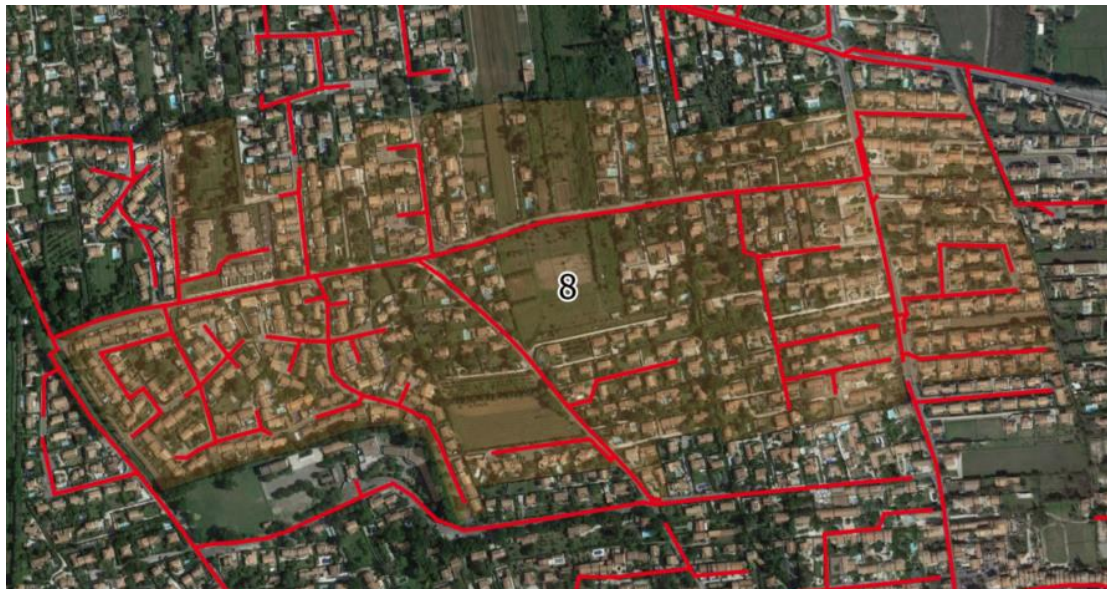
Fig. 26. Bassin versant 8

Le bassin versant 8 est représenté par le point de mesure 8. Le secteur représente un quartier central de Morières-Lès-Avignon reprenant les eaux usées de 1387 équivalents habitants.

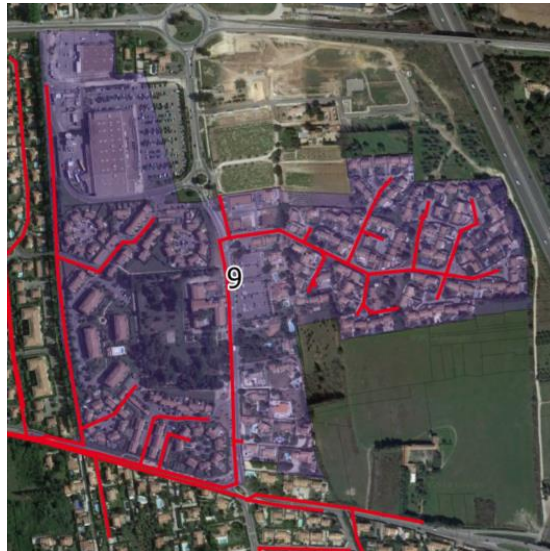
Fig. 28. Bassin versant 9

Le bassin versant 9 est représenté par le point de mesure 9. Le secteur représente un quartier nord de Morières-Lès-Avignon reprenant les eaux usées de 913 équivalents habitants, dont 170 en provenance du bassin versant 10. Ce bassin versant dispose d'une zone résidentielle de type pavillonnaire, d'une zone résidentielle de type collectif et également d'une zone d'activité avec **la présence d'un supermarché.**

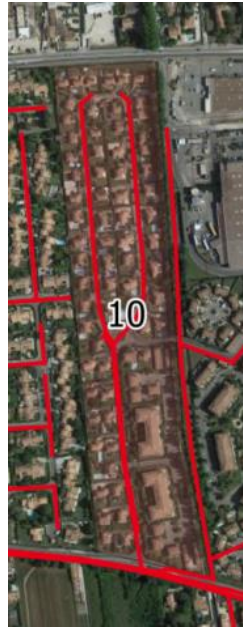
Fig. 30. Bassin versant 10

Le bassin versant 10 est représenté par le point de mesure 10. Le secteur représente un quartier résidentiel nord de Morières-Lès-Avignon reprenant les eaux usées de 169 équivalents habitants.

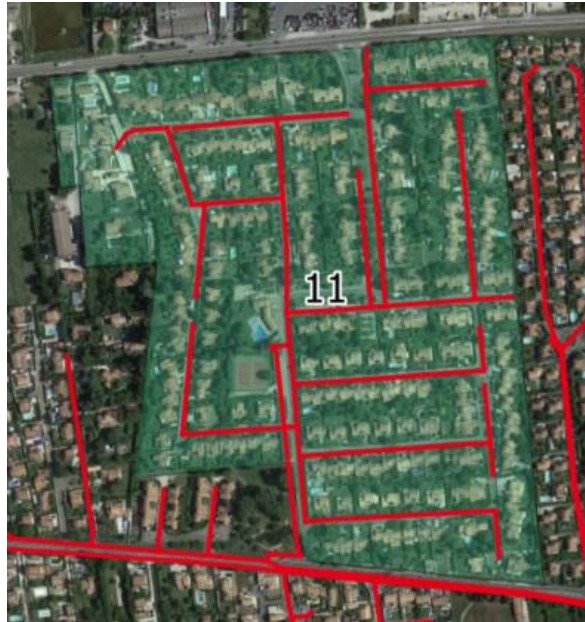
Fig. 32. Bassin versant 11

Le bassin versant 11 est représenté par le point de mesure 11. Le secteur représente un quartier résidentiel nord de Morières-Lès-Avignon reprenant les eaux usées de 466 équivalents habitants.

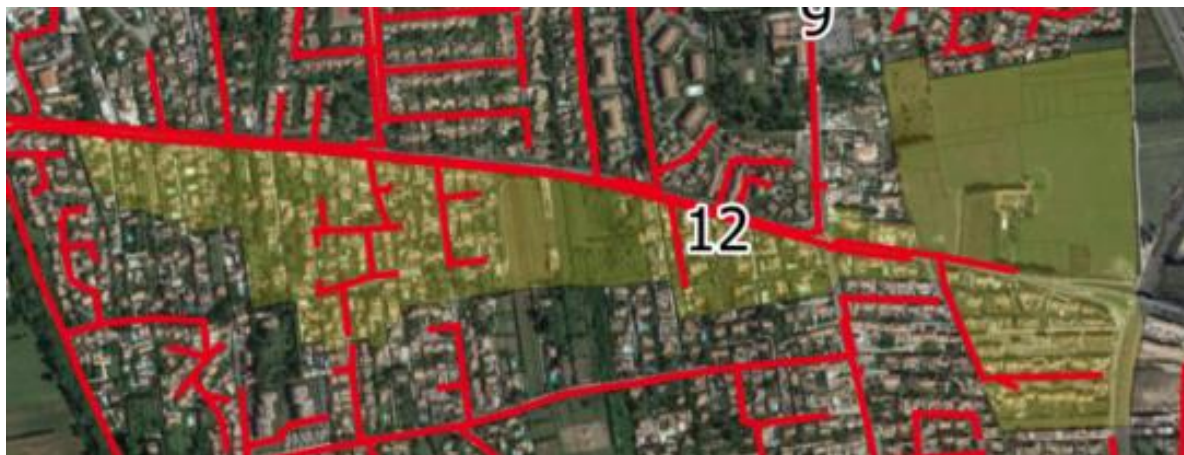
Fig. 34. Bassin versant 12

Le bassin versant 12 est représenté par le point de mesure 12. Le secteur représente un quartier longeant la Route de la Garance de Morières-Lès-Avignon reprenant les eaux usées de 390 équivalents habitants.

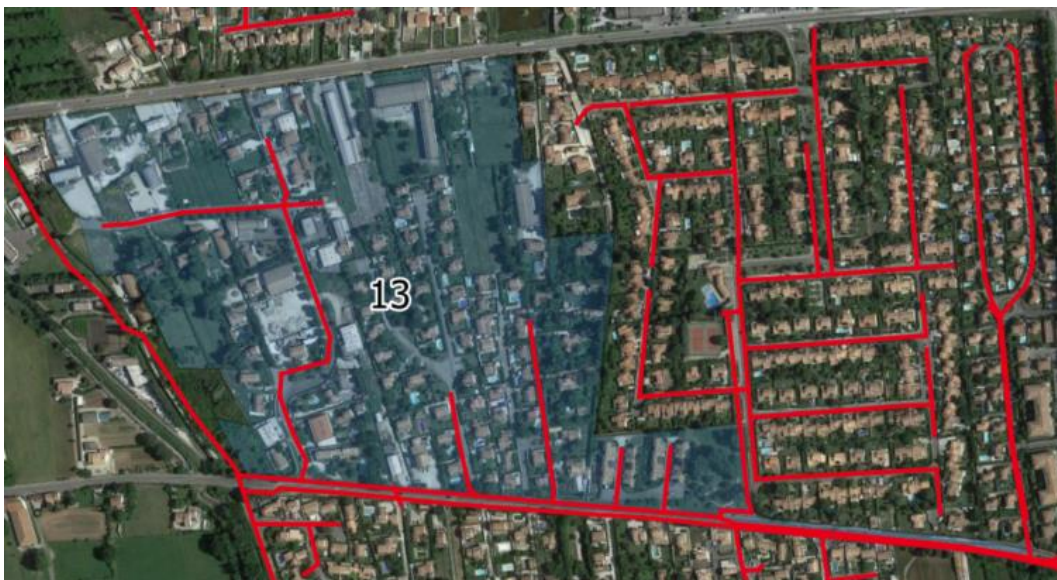
Fig. 36. Bassin versant 13

Le bassin versant 13 est représenté par le point de mesure 13. Le secteur représente un quartier nord de Morières-Lès-Avignon reprenant les eaux usées de 1637 équivalents habitants dont 1379 en provenance des bassins versants amont.

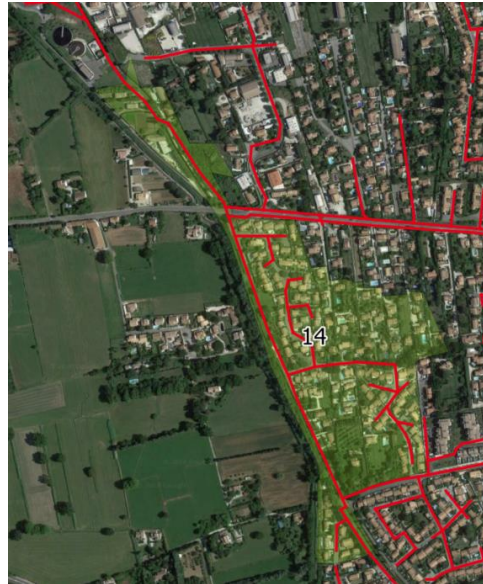
Fig. 38. Bassin versant 14

Le bassin versant 14 est représenté par le point de mesure 14. Le secteur représente un quartier nord de Morières-Lès-Avignon reprenant les eaux usées de l'ensemble de la commune soit 8198 équivalents habitants dont 7923 en provenance des bassins versants amont.

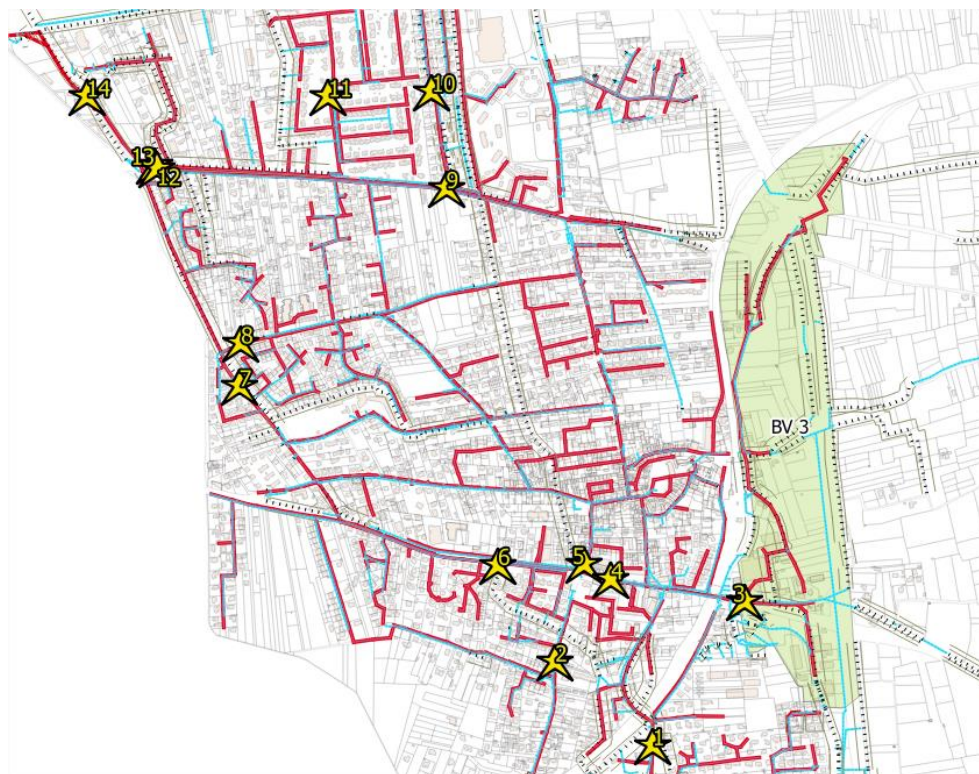
Fig. 43. Surfaces actives de ruissellement – Point 3

Point : Point 3

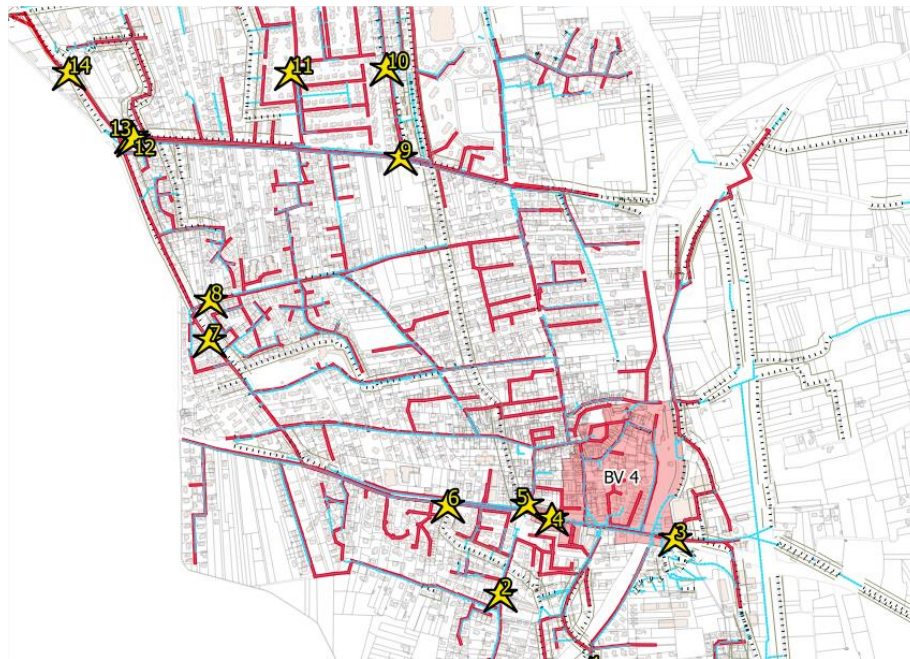
Fig. 44. Surfaces actives de ruissellement – Point 4

Point : Point 4

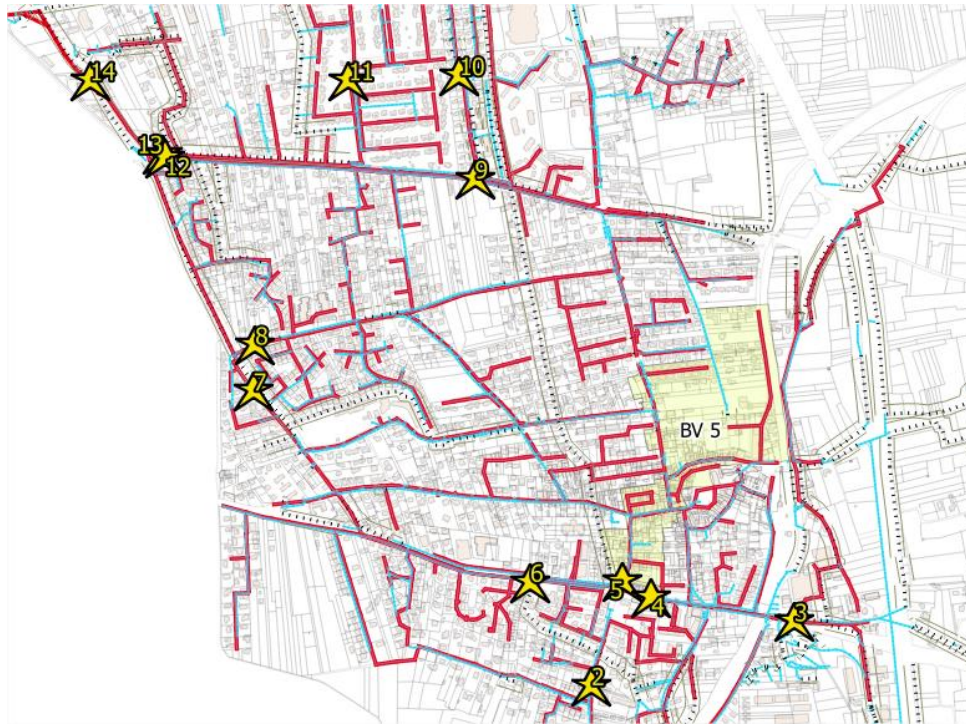
Fig. 45. Surfaces actives de ruissellement – Point 5

Surface active résultante : 595 m²

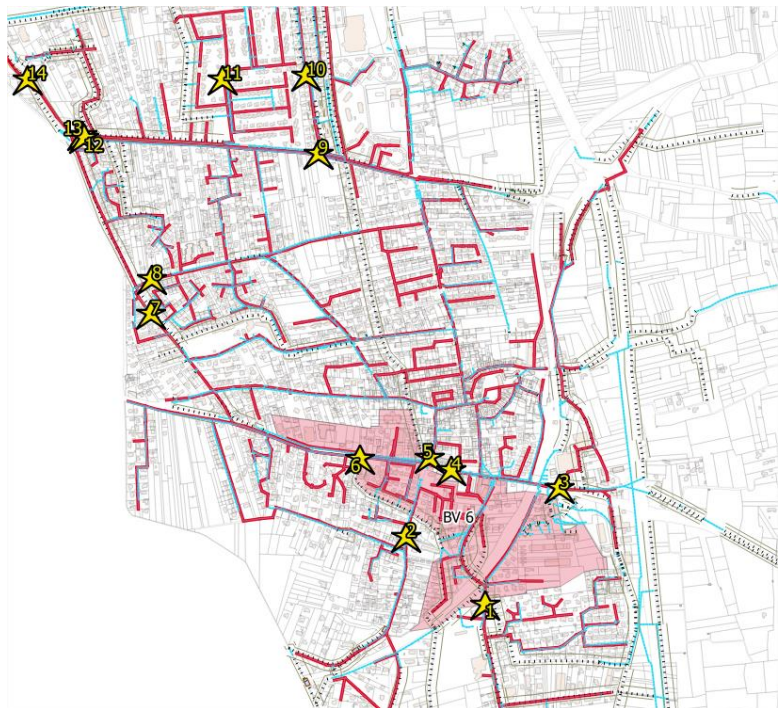
Fig. 46. Surfaces actives de ruissellement – Point 6

Surface active résultante : 19400 m²

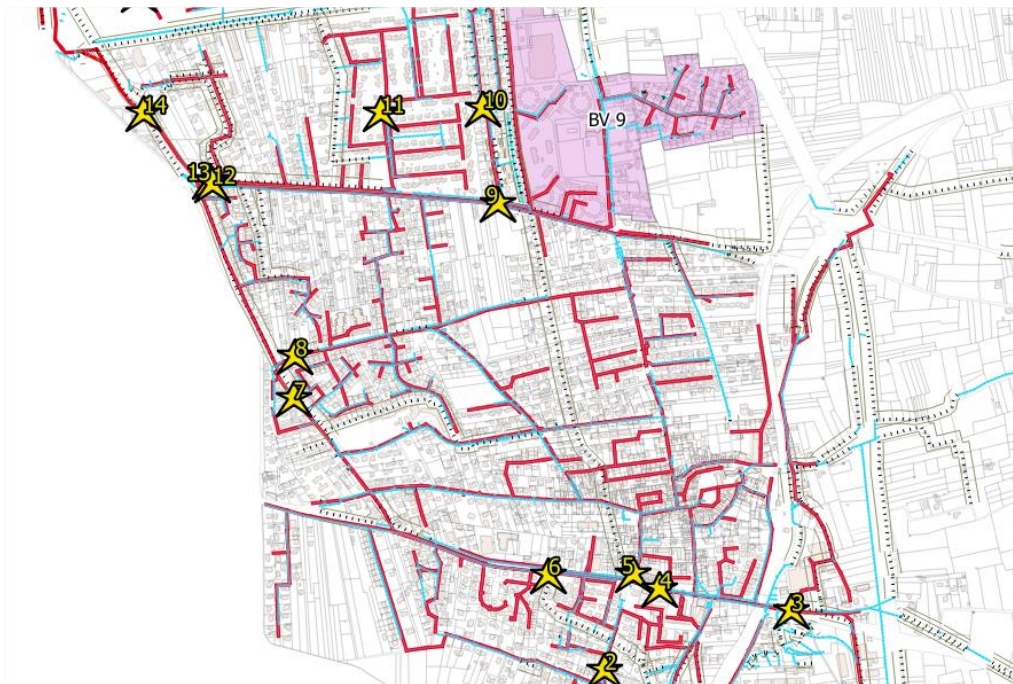
Fig. 49. Surfaces actives de ruissellement – Point 9

Surface active résultante : 3327 m²

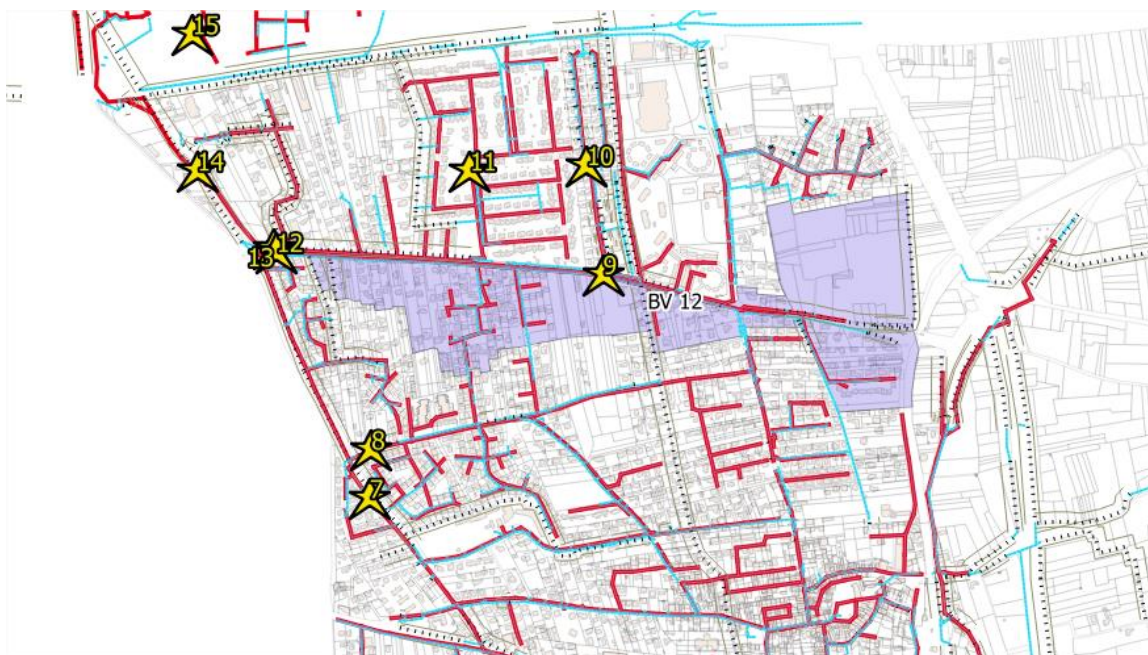
Fig. 52. Surfaces actives de ruissellement – Point 12

Surface active résultante : 16430 m²

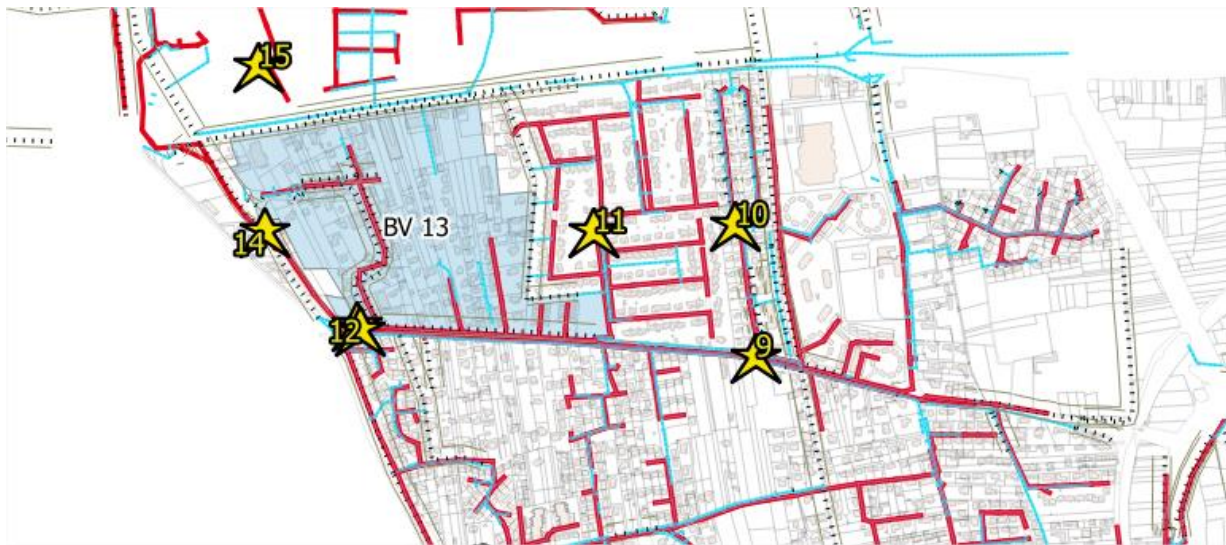
Fig. 53. Surfaces actives de ruissellement – Point 13

Surface active résultante : 9237 m²

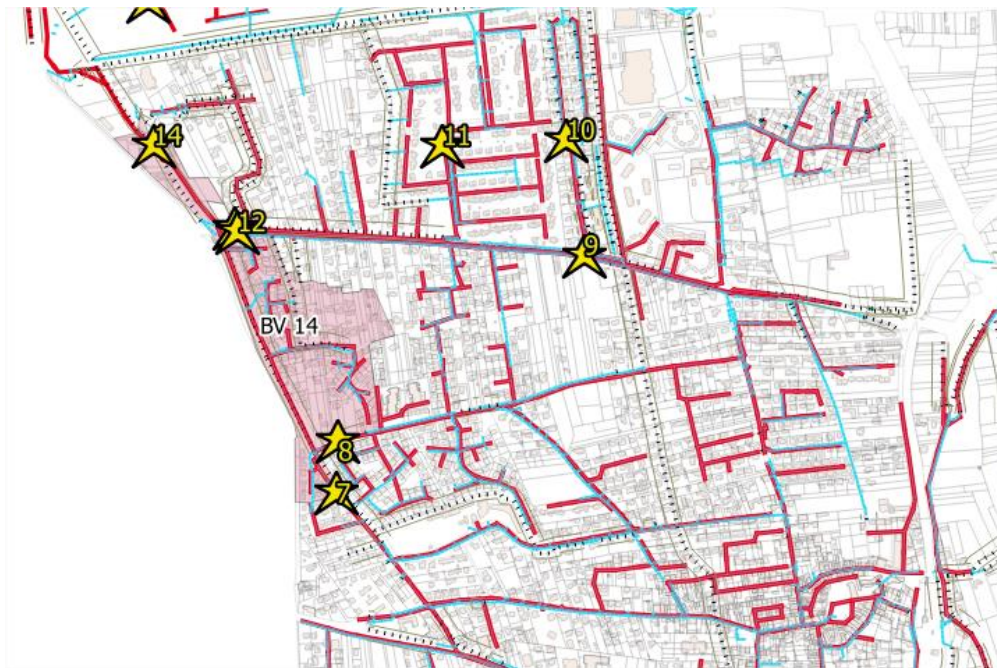
Surface active résultante : 42249 m²

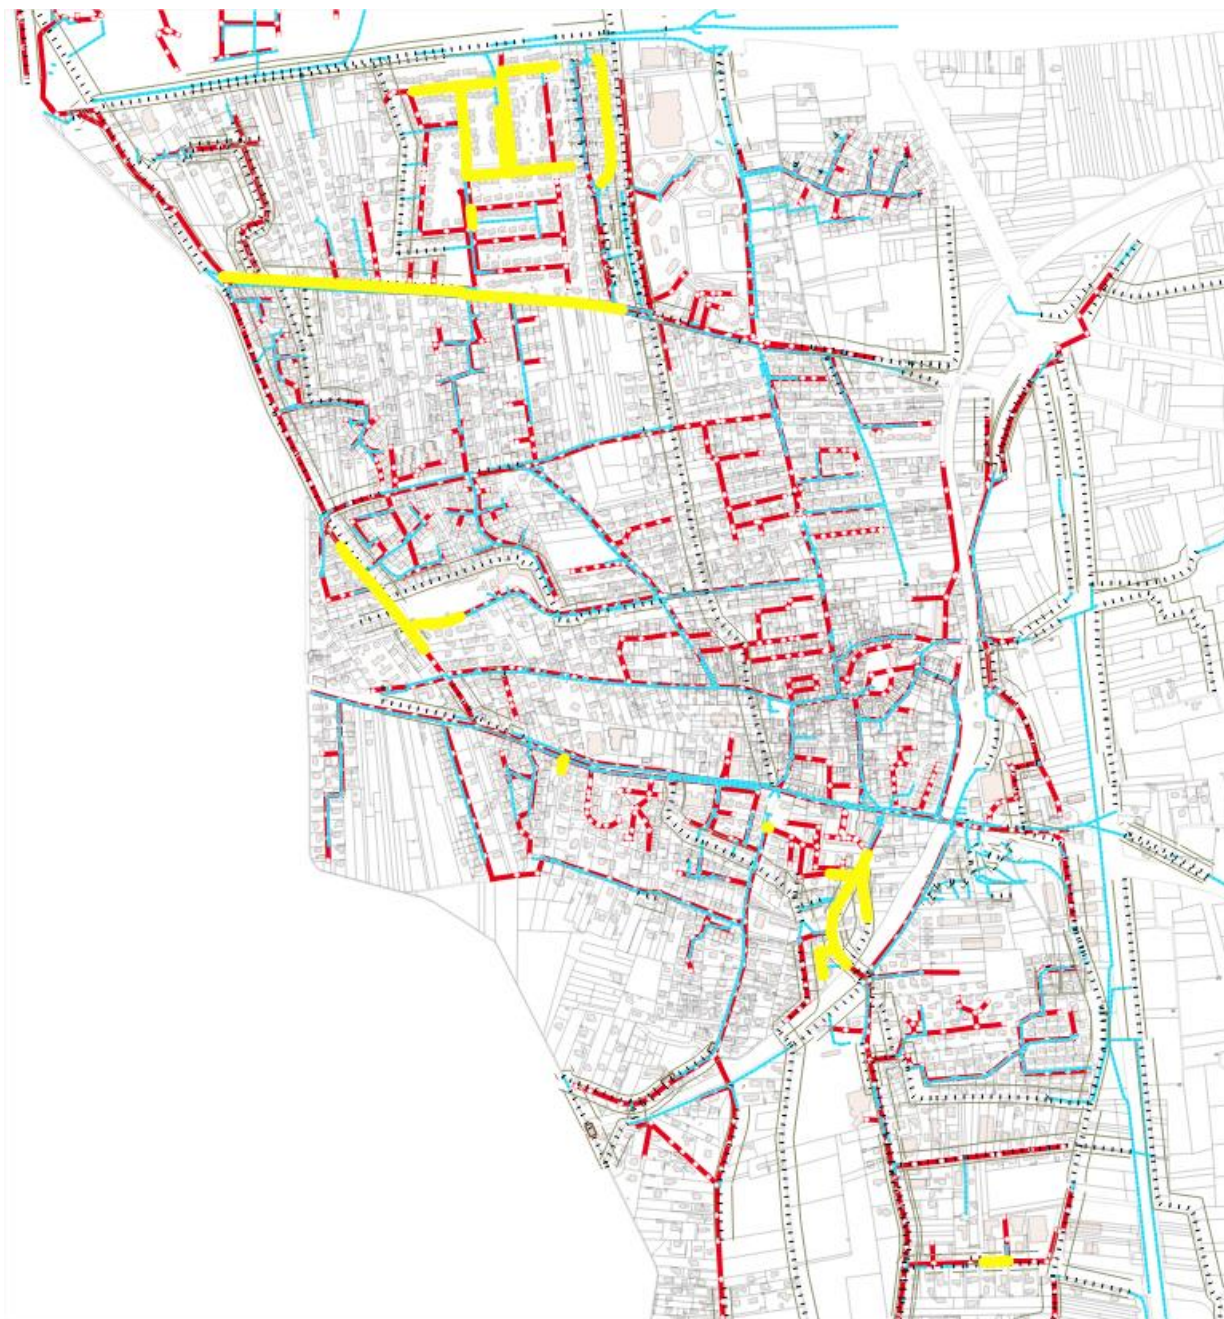
Fig. 55. Secteurs – ITV – MORIERES

Les passages caméra ont été réalisé sur les secteurs en jaune ci-après :

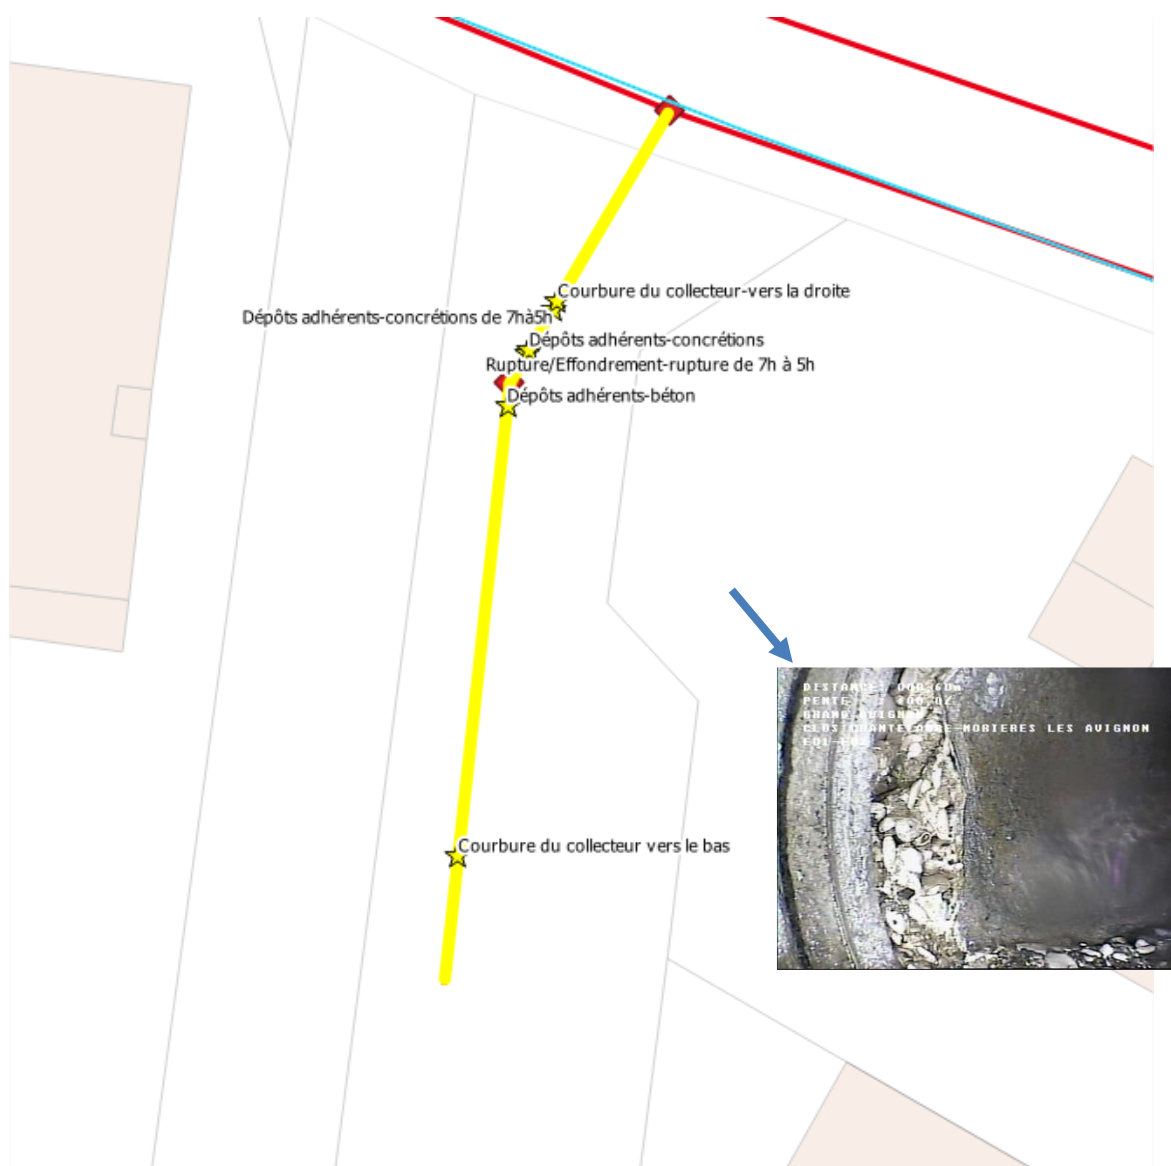
Fig. 61. ITV Clos Chantelaure (toutes anomalies repérées)

La canalisation du Clos de Chantelaure présente un défaut majeur (risque grave). Il s'agit ici d'une rupture de canalisation ayant provoqué un effondrement de la zone. Cette rupture de canalisation peut, à court terme, provoquer de sérieux dysfonctionnement du réseau. Sur ce secteur, ce sont 100% de la zone d'étude qui ont pu être investigués.

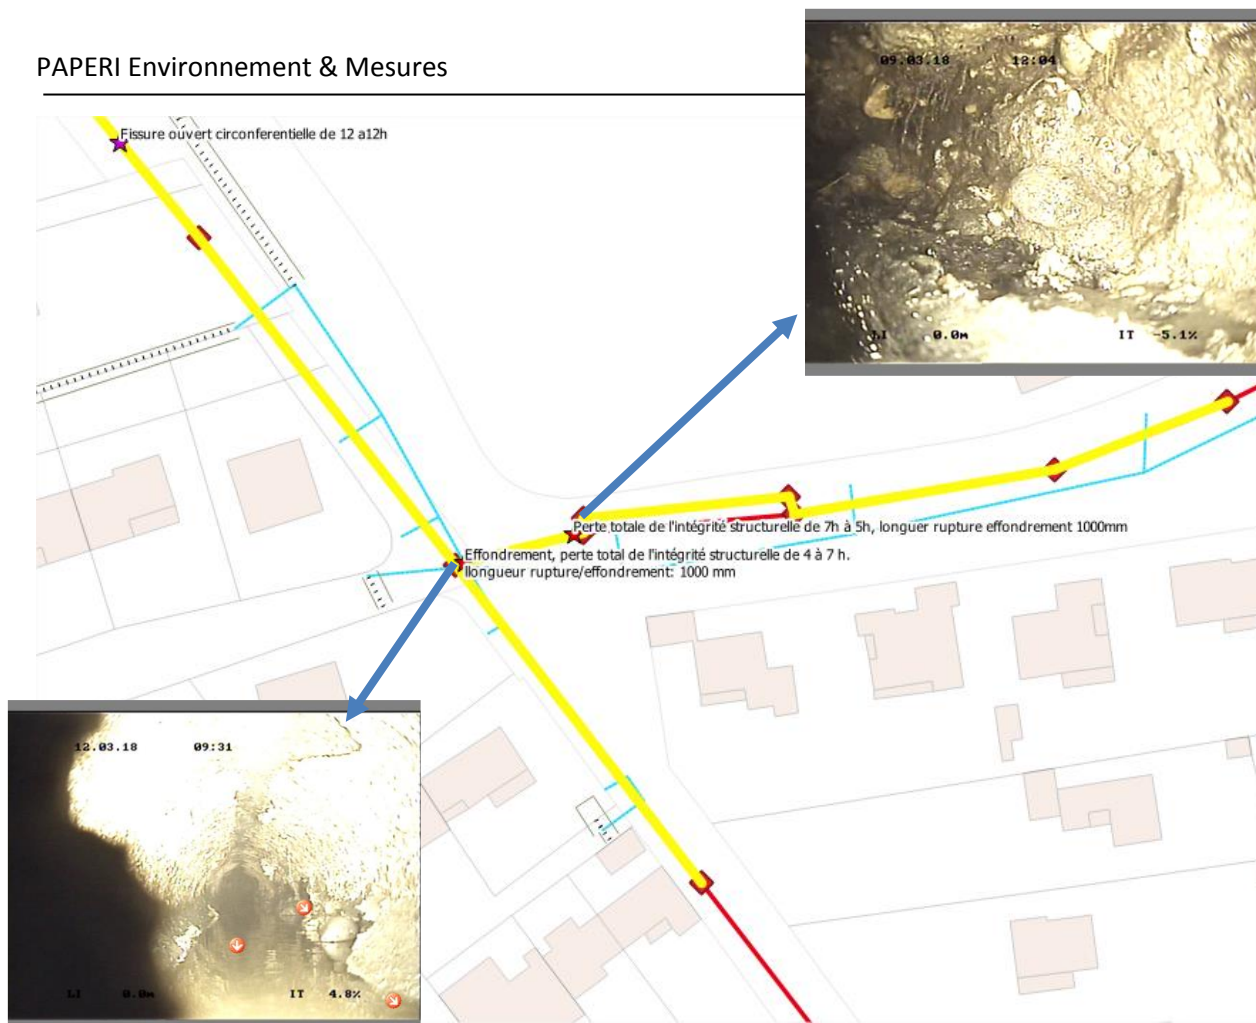
Fig. 64.

Synthèse des anomalies de catégorie 1/2/3

La zone présente de trop nombreux dysfonctionnements majeurs pour garantir un fonctionnement optimal du réseau. En effet, l'obstruction de la canalisation par des matières solides ou les encrassements progressifs (accumulation de graisses, dépôts,...) empêche les effluents d'être acheminés correctement vers l'exutoire. Ces dysfonctionnements peuvent à très court terme créer de graves problèmes au sein du réseau.

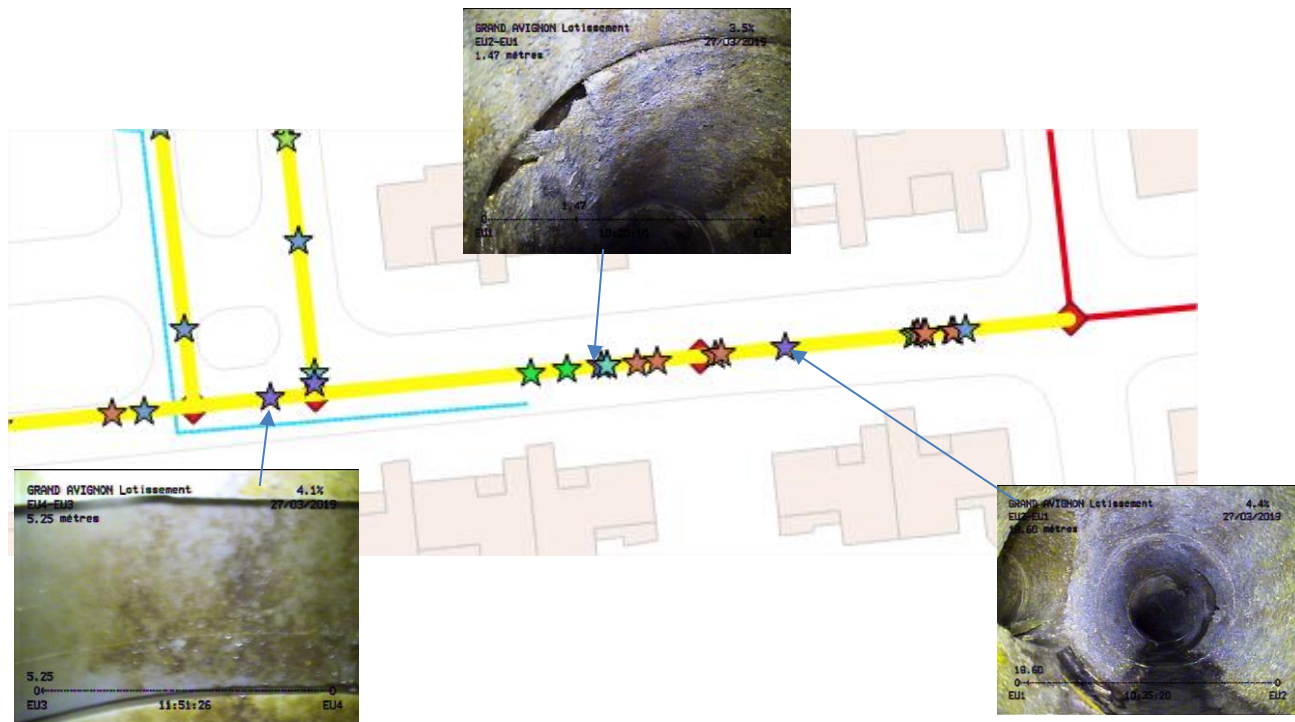
Fig. 70. Zone ITV rue Pierre Bonnard (toutes anomalies repérées)

Cependant, 3 affaissements ou déboitements de canalisation sont à noter sur cette zone. Cependant, l'état général du reste de la canalisation est correct.

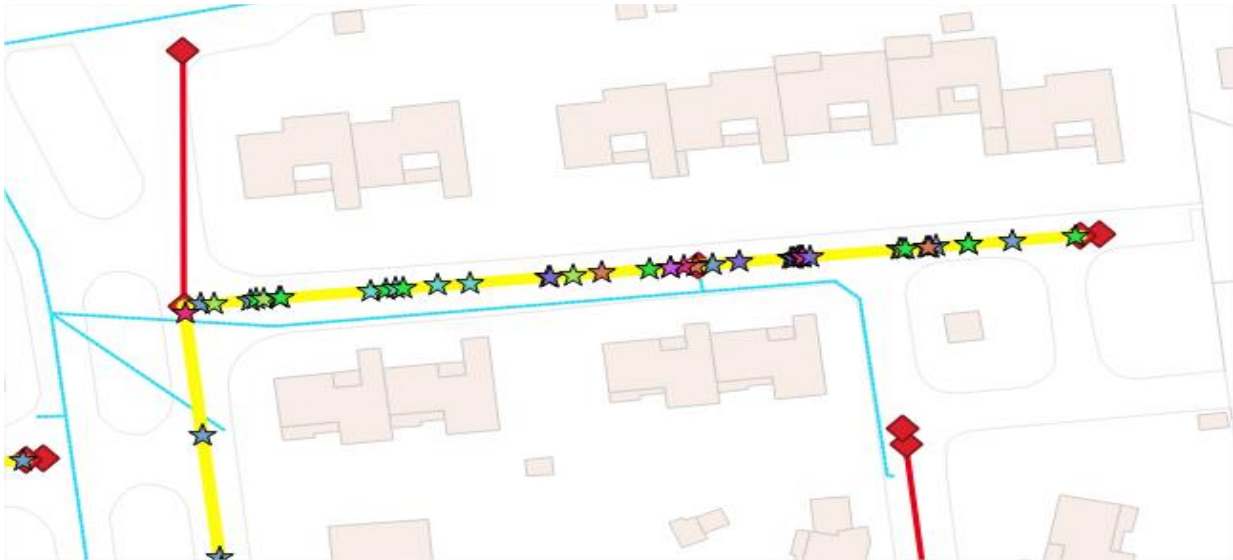
Fig. 72. Zone ITV rue Pierre Bronnard (anomalies catégories 1/2/3repérées)

Ces zones d'investigations présentent de nombreux défauts structurels et sont en mauvais état intérieur. Afin de limiter les déversements et/ou les intrusions d'eaux claires, il est nécessaire de corriger les dysfonctionnements mentionnés.
