# Élaboration de plans pluriannuels de restauration et d'entretien de la ripisylve

Bassin versant de la Cassole

Tome 1 - État des lieux, diagnostic et schéma d'orientation

RÉFÉRENCE	VERSION/RÉVISION	DATE	CHEF DE PROJET
Rapport d'étude G1905-1A	Version 2	09-03-2020	Matthieu MARTIN

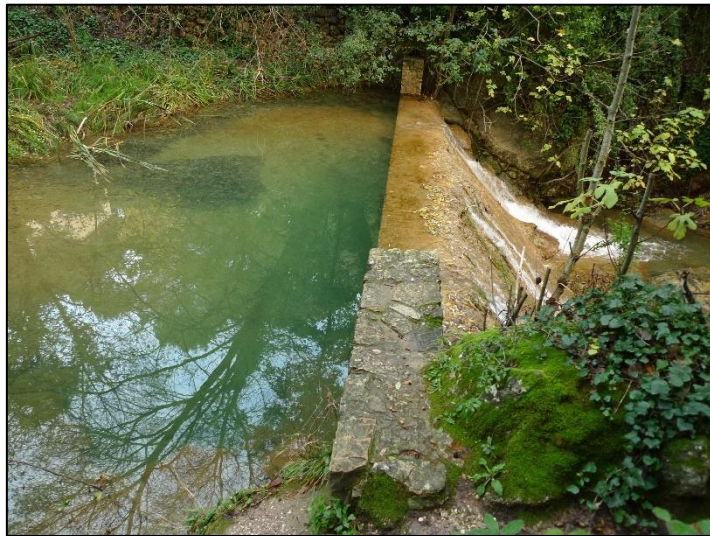
*Vue du seuil de Cotignac depuis la rive droite (© Gereco)*

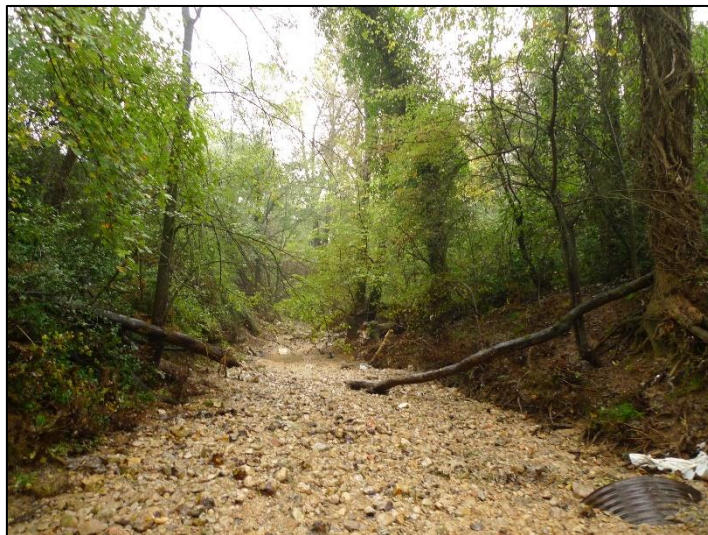
Jusqu'à environ 1 km en amont de la confluence avec l'Argens, le lit est en eau toute l'année. Le dernier kilomètre aval est lui intermittent, en assec quasi-total une partie de l'année. Lors des prospections menées mi-novembre 2019, le lit était à sec à l'exception de quelques flaques persistantes.

*La Cassole aval en assec (novembre 2019)*

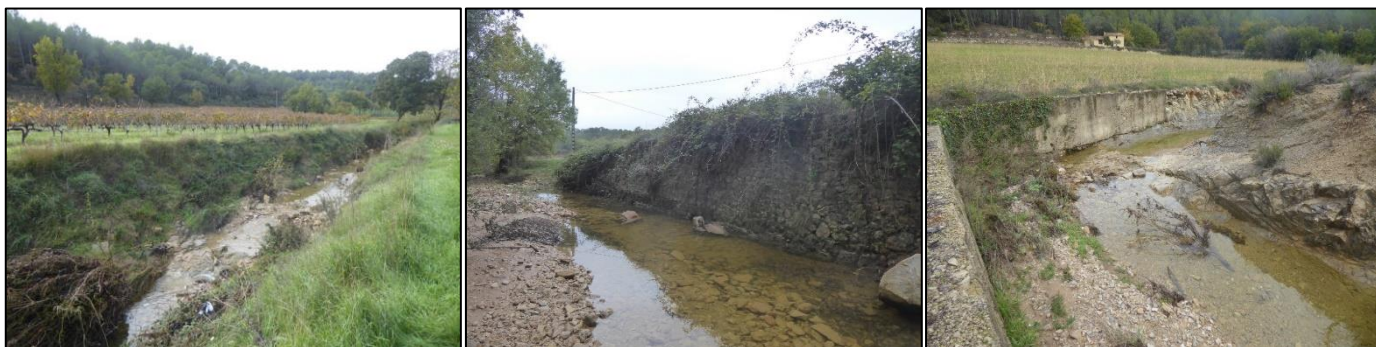
Cependant, le faible linéaire concerné fait que l'impact sur le fonctionnement global reste faible à négligeable.

*Chenalisation dans la traversée du domaine de Caseneuve (à gauche),  
exemples de protections de berge en amont du village (au centre, à droite)*

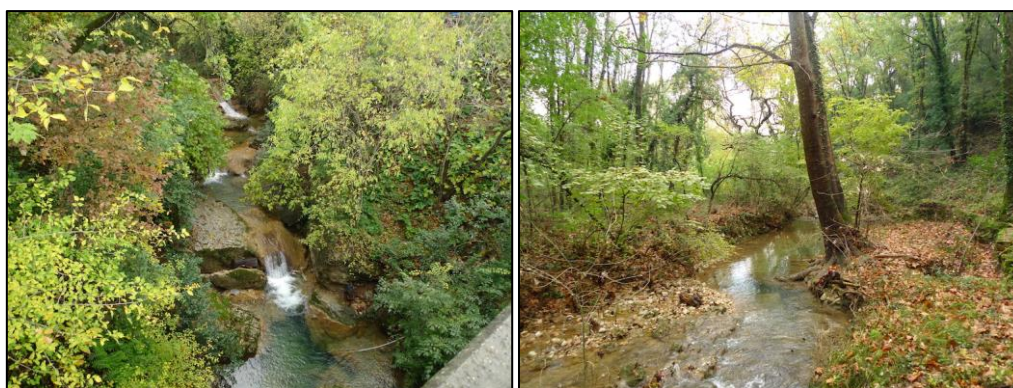
- ❑ Des cascades de Cotignac jusqu'à la Mère de Dieu/Clos de Roucas : l'importante rupture de continuité engendrée par la succession des deux cascades de Cotignac entraîne un élargissement notable du lit. La Cassole serpente ensuite dans un lit bien marqué avec des berges de hauteur variable, dépassant toutefois rarement les 2 mètres (à l'exception des secteurs très encaissés comme en aval immédiat des chutes). Les berges sont de nature friable, mais elles ne font là encore que rarement l'objet de dispositifs de fixation artificiels (notamment à l'aval du village de Cotignac, en rive gauche) et les érosions problématiques sont rares.

*La Cassole médiane en aval de Cotignac*

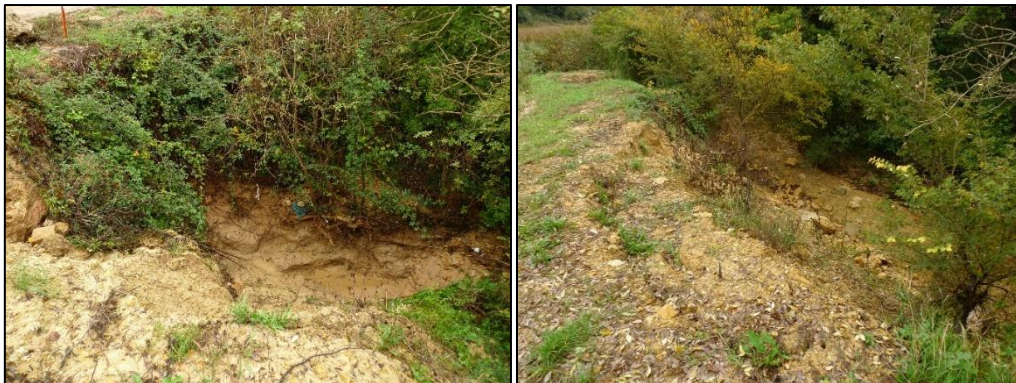
Quelques érosions localisées et sapements de berges sont ponctuellement notés, mais ils témoignent de la dynamique naturelle de la rivière, et ne justifient donc pas de déployer des travaux de confortement. S'y ajoutent quelques désordres ponctuels liés à des défrichements drastiques au Pré Redon ou encore un peu plus en aval et rive gauche, une anse d'érosion au droit de l'ouvrage situé à la confluence avec le vallon de Pécounillier (lieu-dit Saint-Paul sur la commune de Carcès).

*Exemples d'érosions de berge de rive gauche (Saint-Paul, commune de Carcès)*

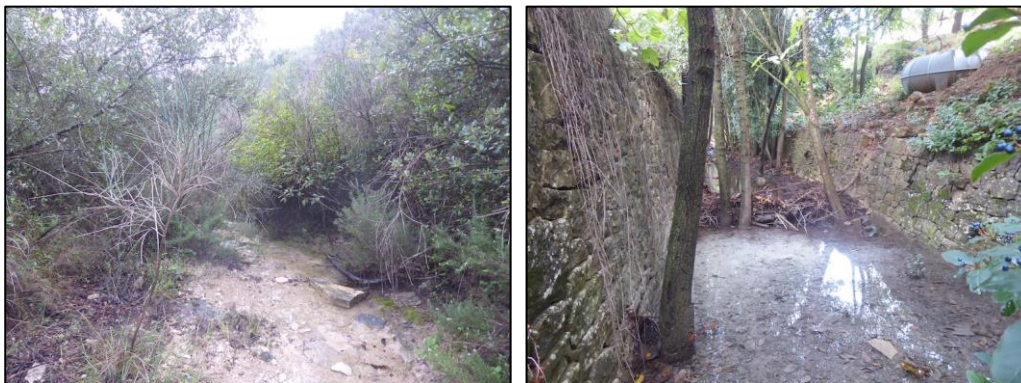
Après que la rivière ait franchi la première route (en amont de la Bauquière), elle change de physionomie. Son tracé est davantage rectiligne. En réponse aux érosions constatées sur chacune des berges, des confortements de berges ont été réalisés (cf. photos), avec un impact important sur le fonctionnement du cours d'eau, largement contraint.

*Deux visages distincts du vallon de Marlin, en amont et en aval*

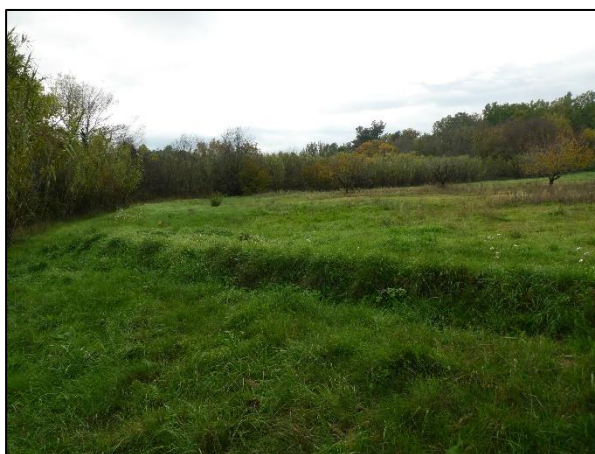
En partie (depuis les chutes de Cotignac au clos de Roucas environ), cette continuité est très ponctuellement mise à mal par les artificialisations présentes (minéralisations de berges, présence de digues ou merlons), qui, sans réellement bloquer la dynamique du cours d'eau, la contraignent et la modifient sensiblement. Ces désordres restent cependant cantonnés à de courts linéaires.

*Vestiges de merlon en rive droite de la Cassole (lieu-dit Maunas)*

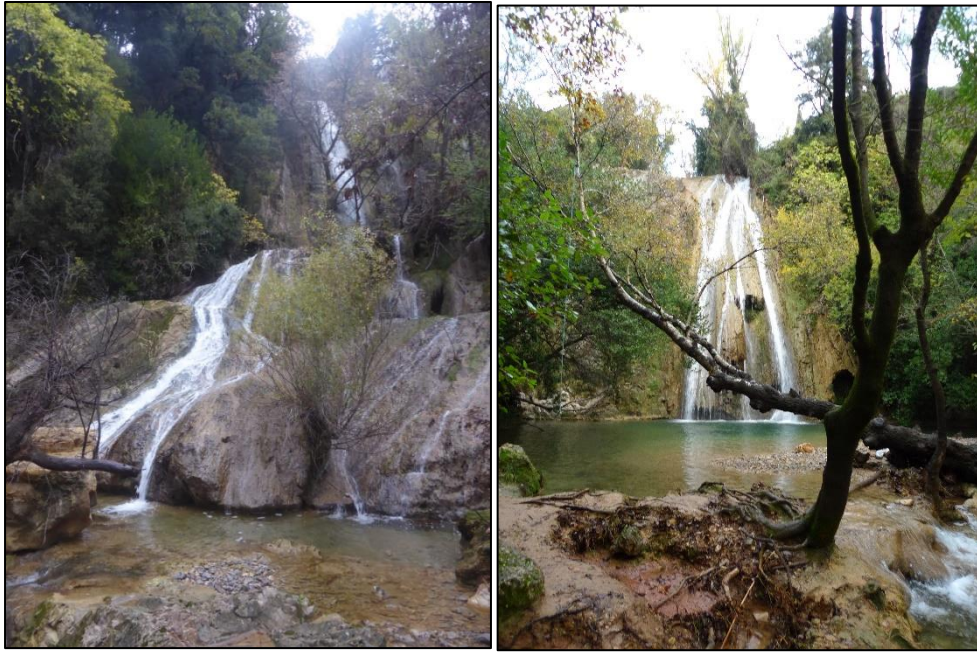
La continuité longitudinale de la Cassole est largement altérée de façon tout à fait naturelle par deux impressionnantes cascades de tufs situées au niveau du Village de Cotignac. Ces deux chutes successives d'une vingtaine de mètres chacune créent une rupture de continuité importante notamment sur le plan biologique.

*Les cascades de tufs de la Cassole*

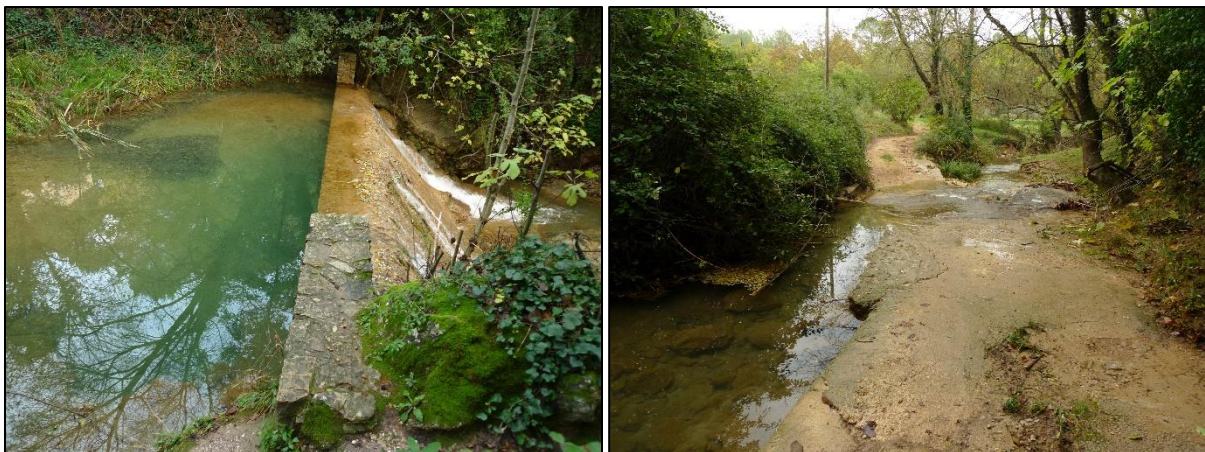
De façon totalement anthropique, au moins 5 seuils en travers ont été recensés sur le linéaire et créent des discontinuités. Ces derniers relèvent d'usages anciens, le plus souvent en lien avec des besoins en irrigation ou avec des moulins. Le plus imposant d'entre eux, d'une hauteur d'environ 4 m, est recensé dans le ROE (Référentiel des Obstacles à l'Écoulement de l'ONEMA). À noter également que d'autres ouvrages entraînant la fixation ponctuelle du lit, comme c'est le cas des gués bétonnés, contribuent localement à altérer les continuités de manière plus ou moins importante ; c'est le cas par exemple au niveau de Gourlon.

*Seuil de Cotignac et gué de Gourlon*

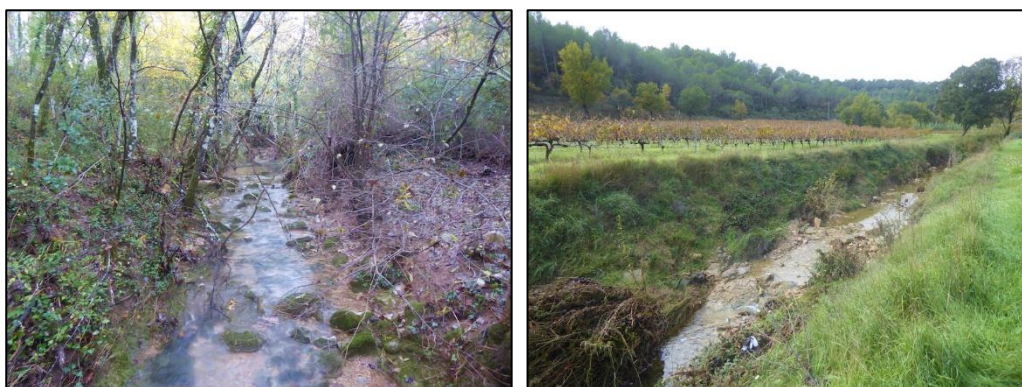
Signalons toutefois l'absence totale de ripisylve dans la traversée du domaine viticole de Cazeneuve, autant en rive droite qu'en rive gauche sur plus de 500 ml, imputable à l'entretien drastique du propriétaire (coupes à blanc).

*Le « visage commun » de la Cassole amont. Absence de ripisylve au domaine de Cazeneuve*

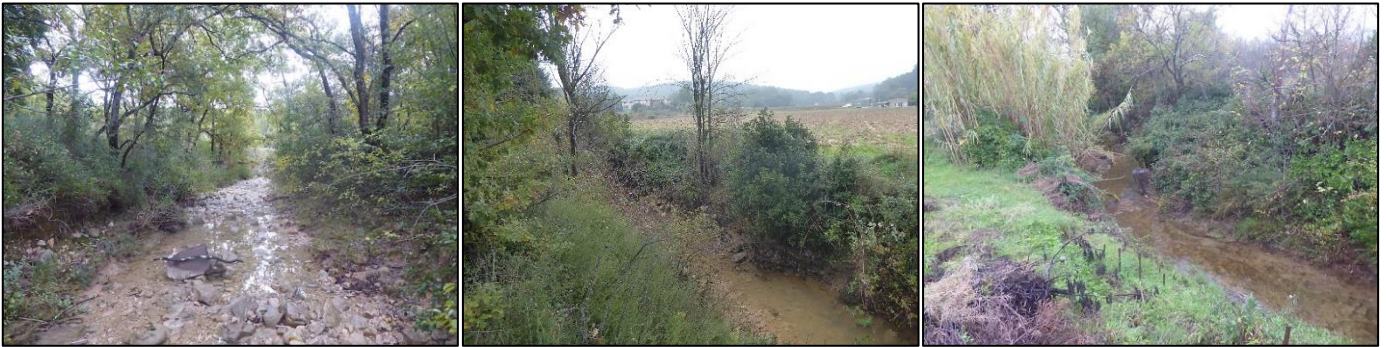
- ❑ Jusqu'aux cascades de Cotignac, l'état de la ripisylve est jugé moyen. Si un cordon de végétation reste globalement présent le long du cours d'eau, il apparaît moins continu (avec des trouées régulières et parfois importantes) et surtout nettement plus étroit (2-5 m en moyenne), en lien avec l'occupation des sols alentour (agricole et viticole). La présence d'ormes graphiosés témoigne en outre de désordres sanitaires. Enfin, des foyers ponctuels d'EEE colonisent ponctuellement les cortèges rivulaires (cannes de Provence notamment).

*Quelques clichés de la Cassole, du vallon de Saint-Barnabé à Cotignac*

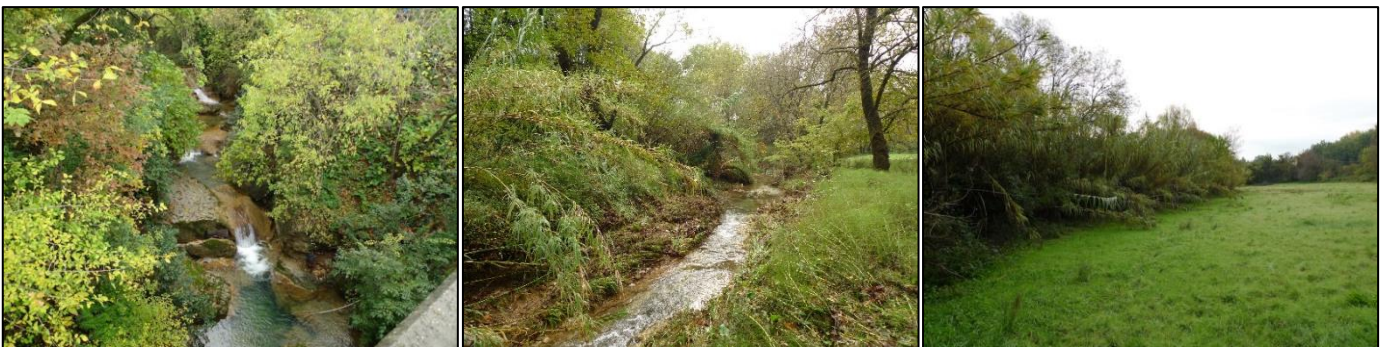
- ❑ Sur le tronçon reliant le bourg de Cotignac au gué de la Gauchère, l'état de la ripisylve de la Cassole est globalement jugé moyen à médiocre. Si la portion suivant les cascades de Cotignac présente encore des boisements de qualité, les portions aval apparaissent beaucoup plus dégradées en lien avec les activités humaines actuelles ou passées : ripisylve moyennement continue voire franchement clairsemée, caractérisée par une faible largeur (localement limitée à une ou deux rangées d'arbres), un déséquilibre en termes de classes d'âges (avec des sections vieillissantes et exclusivement jeunes) qui se traduit localement par une proportion marquée d'arbres instables, parfois morts sur pieds du fait d'une altération là encore par la graphiose pour le cas des ormes (entre le hameau de Maupas et le gué de la Gauchère en particulier). Les EEE apparaissent aussi localement bien implantés, à l'instar de la Canne de Provence qui dessine sur certains linéaires des peuplements quasi-monospécifiques en berges, à Maunas (commune de Cotignac) en particulier.

*La Cassole du Pont de la RD13 au gué de Gauchère*

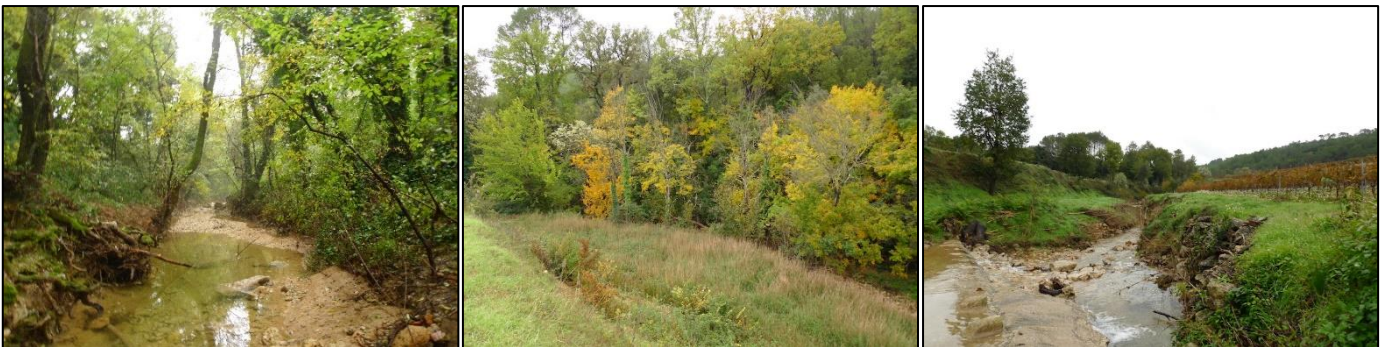
- ❑ À partir de là, et jusqu'à son exutoire, la Cassole présente des peuplements rivulaires en meilleur état, jugé moyen à bon. Ils sont globalement caractérisés par une continuité bonne à moyenne, une épaisseur notable (10 à 20 m), une structuration équilibrée tant en termes de classes d'âge que d'espèces. Parmi les facteurs déclassants, citons la persistance de quelques sections dépourvues de ripisylve (cf. photo au niveau du Pré Redon) ou dotées d'un mince cordon d'arbustes, la présence de désordres sanitaires (graphiose notamment) et d'espèces exotiques envahissantes, plus particulièrement en lien avec le Robinier faux-acacia ou l'Ailante glanduleux présents sous la forme de massifs voire d'individus ponctuellement disséminés dans le corridor rivulaire.

*Ripisylve de la Cassole depuis le lit (à gauche) et le lit majeur (au centre),  
défrichement de ripisylve au Pré Redon (à droite)*

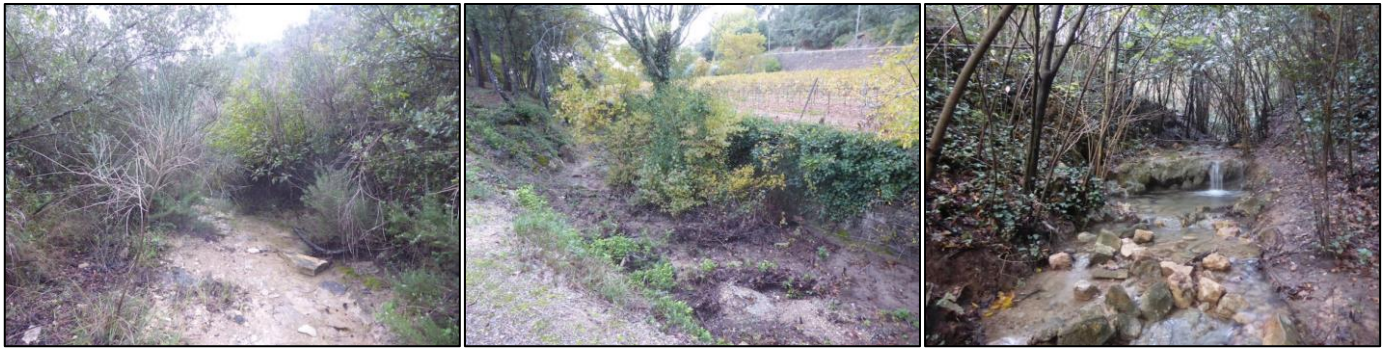
- ❑ Ce petit affluent de la Cassole présente deux formes distinctes.
  - En amont, il évolue sous couvert forestier en contexte naturel ; sa ripisylve y est continue, large et diversifiée, se confondant avec les boisements de versant. Pas de présence de graphiose détectée, et la présence des EEE est très discrète (1 seul pied de canne de Provence observé).

- En aval, le Marlin transite entre des habitations et des parcelles de vignes. Si ses berges restent globalement surmontées par une ripisylve, celle-ci apparaît beaucoup moins fonctionnelle et affiche un état de conservation moyen, voire localement médiocre, avec des trouées importantes en aval du gué de Marlin directement imputables aux coupes réalisées par les propriétaires exploitants. La présence des EEE (ailante, bambous, canne...) est amplifiée par la proximité des jardins, avec parfois des ripisylves totalement composée d'espèces d'ornement.

*Illustrations de la diversité des faciès de végétation du vallon de Marlin*

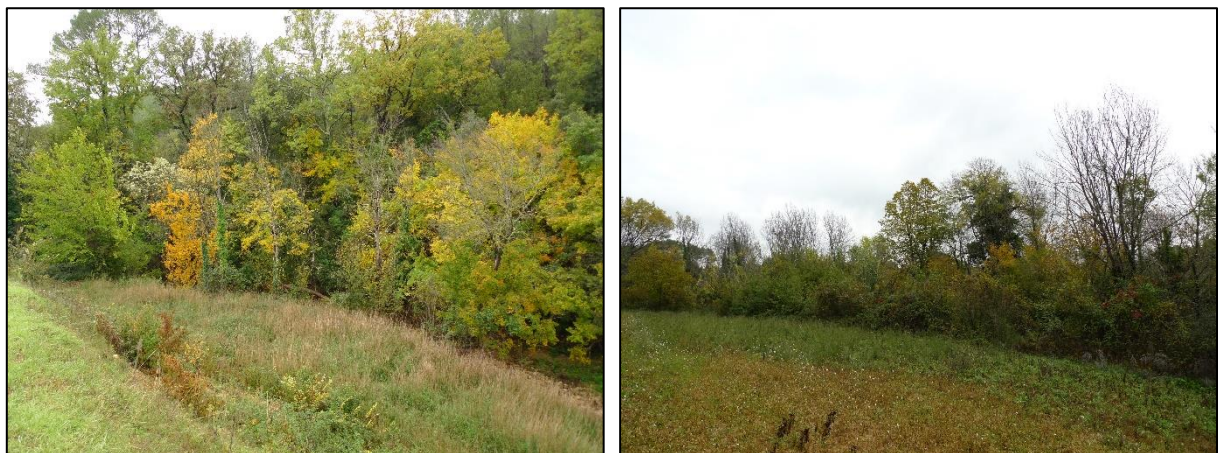
**Sur le bassin de la Cassole, avec des observations disséminées sur près des deux tiers du réseau, la graphiose apparait largement présente au sein des boisements rivulaires.** Même si la dynamique actuelle de la maladie semble très variable d'un secteur à l'autre, celle-ci est présente dès l'amont de la Cassole, avec l'observation de plusieurs ormes graphiosés. Le secteur médian, entre Cotignac et Saint-Paul, apparait le plus touché (davantage d'observations d'arbres malades) et par ailleurs le plus vulnérable au regard de l'état déjà médiocre des peuplements rivulaires. **Un dépérissement massif de ces sujets induirait d'importantes éclaircies et trouées, qui impacteraient fortement les fonctions de la végétation rivulaire** (sans compter le risque de voir les espèces exotiques envahissantes prendre leur place). Notons par ailleurs que quelques frênes ont été diagnostiqués localement comme en mauvais état sanitaire sans pour autant que cet état soit formellement attribuable à la chalarose. Précisons que pour l'une comme pour l'autre de ces maladies, les moyens de lutte sont aujourd'hui très limités.

*Quelques sections de ripisylves touchées par la graphiose de l'orme sur la Cassole*

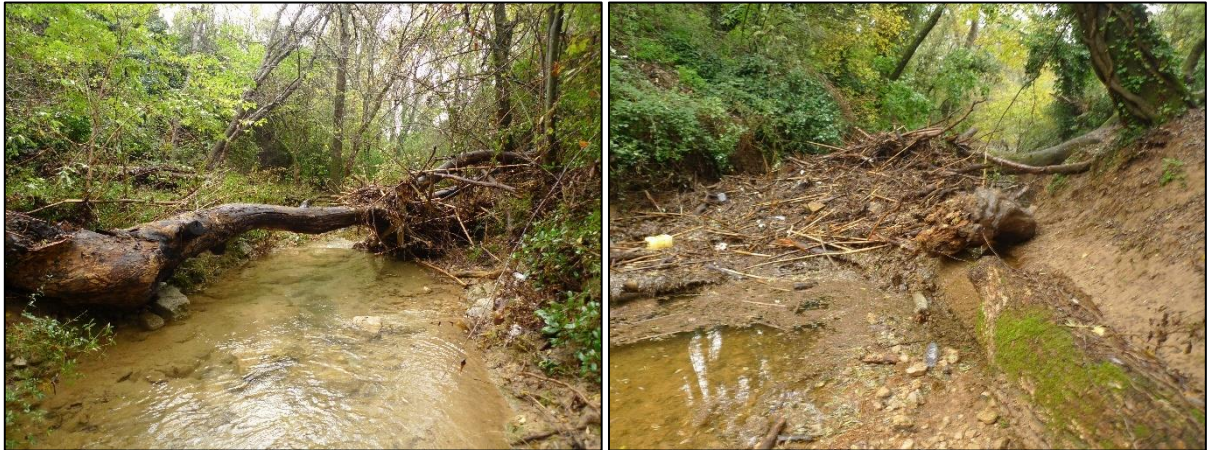
- ❑ **Sur la Cassole**, les embâcles sont plutôt rares et localisés à l'amont des chutes de tufs, le taux d'encombrement du lit augmente rapidement après franchissement des cascades de Cotignac. Dès lors, les arbres inclinés ou en travers sont de plus en plus présents, sans toutefois systématiquement poser de problèmes en lien avec la stabilité des berges ou du lit. Quelques secteurs sont tout de même plus sujets à l'accumulation d'embâcles, en premier lieu la portion située à l'aval immédiat des chutes et jusqu'au pont de la RD13 (plusieurs arbres penchés, voire tombés).

On note également quelques arbres en travers au droit du Clos de Roucas et à proximité de la station d'épuration *en partie médiane*. Enfin, la portion aval, et à plus forte raison la confluence avec l'Argens, est plus particulièrement sujette à l'accumulation de bois et autres débris flottants.

*Exemple d'embâcles en partie médiane (à gauche) et à l'aval de la Cassole (à droite)*

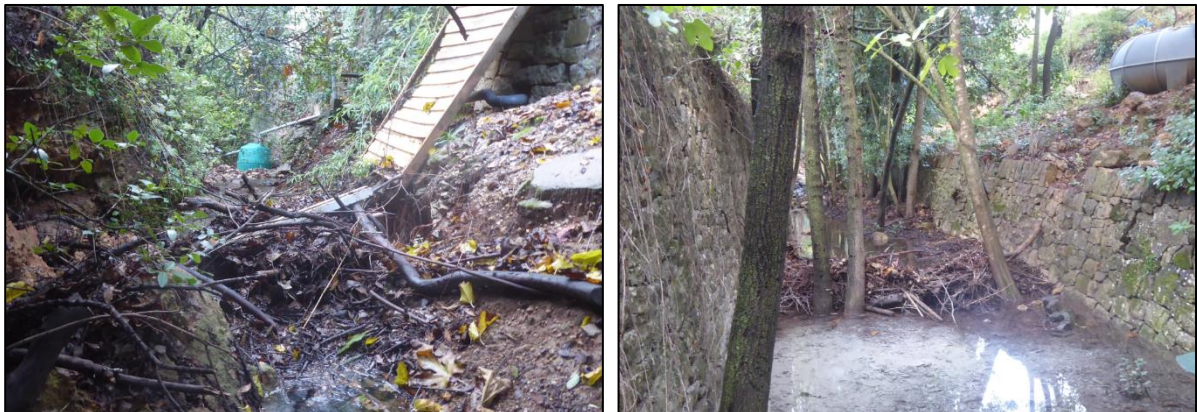
- ❑ **Sur le Vallon de Marlin**, la formation d'embâcle est relativement importante sur les 300 premiers mètres du tronçon aval, et accentuée par la végétalisation du lit et des berges (viorne, érables dans le lit, ronces sur les berges). Par endroit, ce sont les accumulations de macro-déchets qui piègent le bois mort, formant ainsi des embâcles composites bois-déchets.

*Exemple d'embâcles en partie aval du Vallon de Marlin*

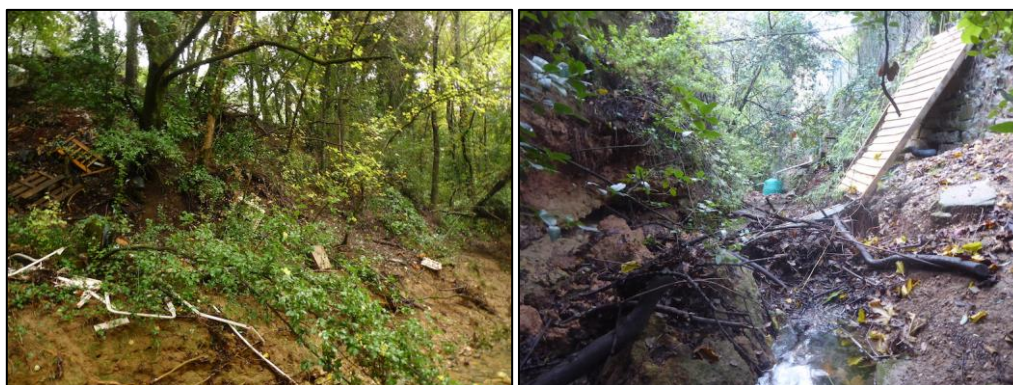
- Sur la Cassole : les abords de la RD13 de manière ponctuelle au niveau du bourg de Cotignac, des déchets éparés à proximité de la station d'épuration de Cotignac, la traversée du domaine viticole de Saint-Paul où plusieurs déversements de déchets - de volume important (10-20 m<sup>3</sup> de déchets de coupe, de gravats...) - ont été relevés
- Sur le vallon de Marlin au niveau du hameau idoine (décharges sauvages avec cendres, sommiers, gravats).

*Dépôts d'ordures sur la Cassole aval et sur le Vallon de Marlin*

Enfin, une surveillance serait à mener au niveau de l'état des tuyaux acheminant les eaux usées et franchissant la Cassole à plusieurs reprises.

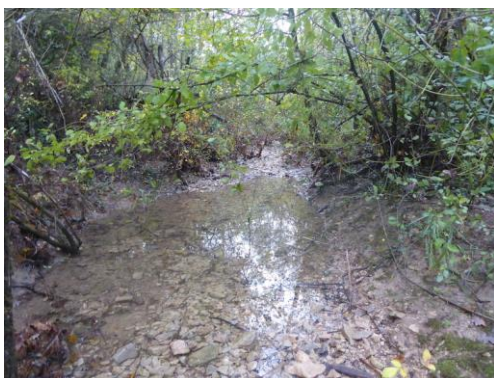
**Résumé** : Les sources de la Cassole sont situées dans un contexte naturel densément boisé. L'accessibilité est mauvaise, et n'a pas permis un parcours exhaustif. Le lit de la Cassole est bien marqué, et fortement encombré par la végétation. Les écoulements y sont temporaires. La ripisylve est très fonctionnelle et ne présente pas d'espèces invasives. Pas de problème spécifique rencontré sur ce premier tronçon qui ne semble pas nécessiter d'entretien. Vérifier toutefois l'accumulation de bois mort au niveau de l'ouvrage de la D13 situé en fin de tronçon.

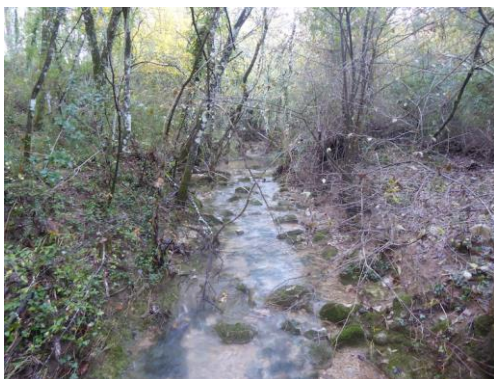
**Résumé :** Ce second tronçon s'étend depuis la D13 jusqu'aux premières vignes du domaine de Caseneuve. La Cassole s'inscrit dans un contexte de sous-bois clair, avec un lit facilement accessible. La ripisylve, le lit et les berges ne présentent aucun dysfonctionnement sur cette belle section à laisser en évolution naturelle. Présence d'une cascade infranchissable en fin de tronçon.

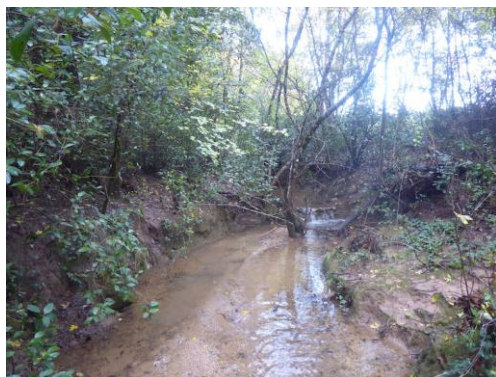
**Résumé :** Le tronçon traverse le domaine viticole de Caseneuve, et s'inscrit entre vignes (rive gauche) et forêt (rive droite). Le lit ne présente pas de dysfonctionnement important, mis à part la présence régulière d'embâcles et quelques artificialisations ponctuelles. La ripisylve est dissymétrique, très altérée en rive gauche et très fonctionnelle en rive droite. Les premières espèces invasives apparaissent (Canne de Provence notamment), les ormes morts aussi. Présence de quelques déchets d'origine agricole (bâches, sarments, pierres...) et d'un chemin de promenade en rive gauche (le "Petit Poucet"). Pas d'enjeu naturel ou de sécurité publique. Intervention à envisager à l'opportunité sur la sensibilisation aux déchets et la replantation de ripisylve

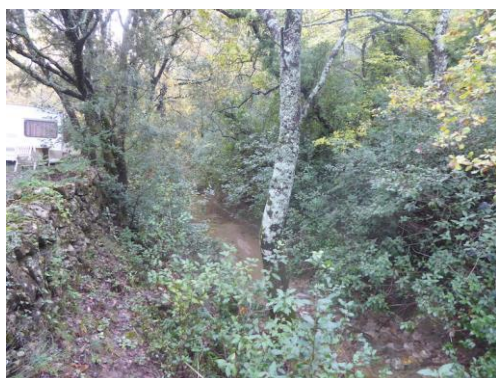
**Résumé :** Ce tronçon relativement court s'étend depuis la fin du domaine viticole jusqu'au pont de pierre du lieu-dit "Camp de Mayoc". La Cassole repasse en contexte forestier très naturel. Aucun dysfonctionnement morphologique constaté sur le lit ou les berges. La ripisylve est dense et très fonctionnelle, elle génère beaucoup de bois mort et d'embâcles sur cette section. Pas d'intervention à prévoir sur ce tronçon dominé par l'enjeu "Patrimoine Naturel" (présence du Pic noir).

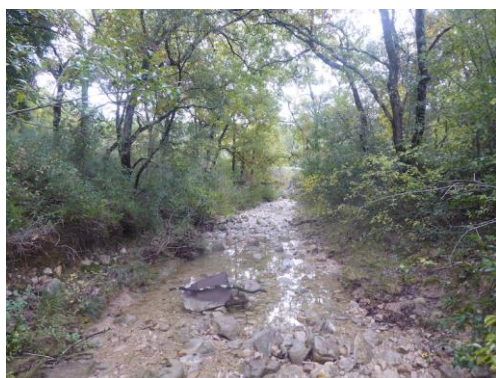
**Résumé** : Section située entre le pont de pierre et le début de la D22. Le contexte devient agricole, dominé par les vignes. Pas de dysfonctionnement relevé sur le lit ou les berges, à part la présence de quelques artificialisations anciennes (mur de soutènement de berge en pierre de taille). La ripisylve est discontinue et moyennement fonctionnelle, avec de nombreux ormes morts et la présence de quelques stations de Canne de Provence. Présence d'une espèce patrimoniale à proximité (Pic noir).

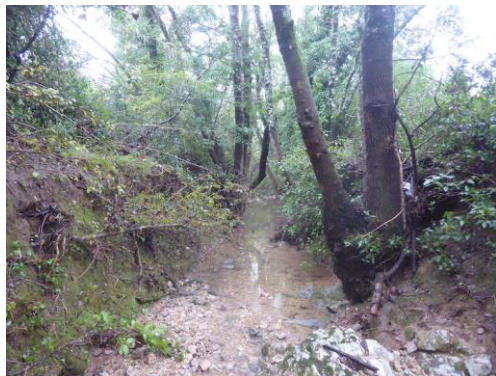
**Résumé :** Tronçon qui s'étend de la D22 jusqu'à la seconde cascade de Cotignac. De nombreuses modifications de la morphologie du cours d'eau ont été réalisées par le passé, notamment l'enrochement et l'endiguement de certaines portions, ainsi que la présence de gués et de seuils. Bien que la ripisylve soit assez large, elle apparaît toutefois dégradée par de nombreuses espèces invasives (Canne, Herbe de la pampa, Robinier...), et comporte de nombreux frênes et ormes morts. Toutefois, l'encombrement n'est pas excessif sur ce tronçon. A noter qu'au pied de la première cascade, de nombreux embâcles sont piégés au sein des vasques (plusieurs dizaines de mètres cubes). Forte valeur paysagère de ce tronçon en raison des cascades, utilisées comme lieu de baignade, mais pas de valorisation spécifique constatée.

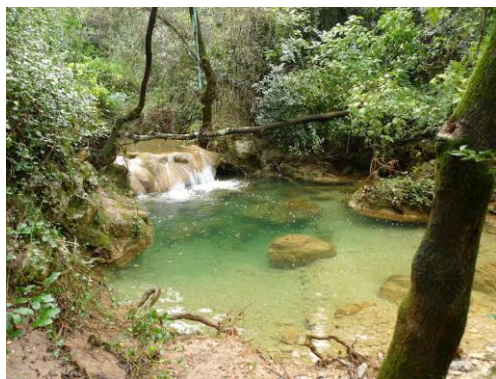
**Résumé :** En aval de la cascade, la Cassole évolue dans un système encaissé. Une ripisylve diversifiée, continue et typique des vallons frais s'y développe. Elle se compose notamment de frênes oxyphylles, chêne pubescent, peuplier blanc, chêne vert, érable champêtre, noyer, micocoulier et pin ; la strate arbustive est dominée par le viorne-tin et le laurier sauce, mais est également composée de figuier, orme et noisetier. Faiblement colonisée par les espèces végétales invasives. Compte tenu de la nature et de la pente des talus de ce vallon, un nombre assez important d'arbres penchés est recensé notamment entre le pont de la RD13 et la Cascade (environ 700 m linéaires). Portion quotidiennement fréquentée par le public. Les 400 premiers mètres de ce tronçon intègrent le périmètre Natura 2000 « Sources et tufs du Haut Var » ; l'aval intègre l'ENS du vallon gai. En aval du pont de la RD13, la ripisylve se dégrade nettement et devient discontinue en particulier en rive gauche. La proportion d'espèces invasives augmente également. Observations de nombreux de chevaines.

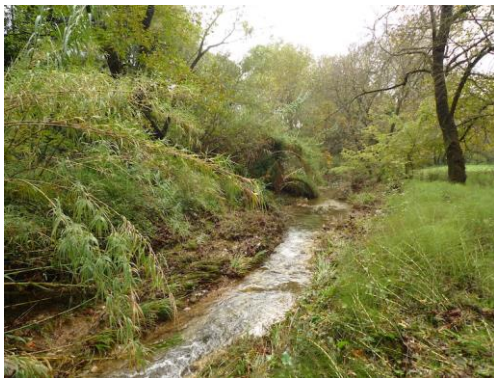
**Résumé :** Le tronçon évolue en contexte péri-urbain, les habitations se trouvant bien souvent à bonne distance de la Cassole. La ripisylve est globalement présente, le plus souvent composée d'essences adaptées (frêne oxyphylle, érable champêtre, orme champêtre, figuiers, noisetier ou encore saule...), et affiche un état moyen. D'allure riscontinue, elle apparaît fortement altérée par la graphiose, observée de façon quasi-généralisée sur les ormes peuplant les berges. A mi-tronçon, on note également plusieurs frênes morts sur pieds (chalarose ?). Développement notable de foyer d'EEE, dont l'ailante glanduleux et l'herbe de la pampa (à l'aval du tronçon). Enlèvement d'arbres couchés créant plusieurs points d'embâcles. Présence d'écrevisse de Californie (invasive) sur ce tronçon ainsi que de Truite fario (espèce historiquement introduite). Surveillance particulière à avoir au niveau de quatre tuyaux de tout-à-l'égout installés en travers du lit, à l'amont et en partie médiane de ce tronçon.

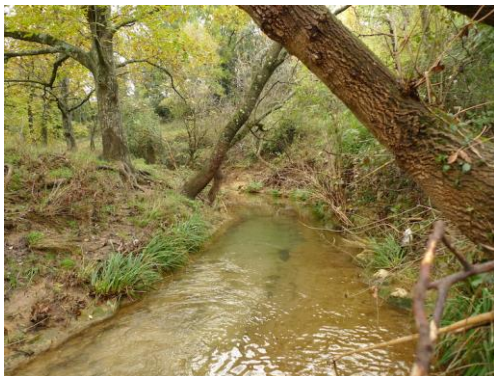
**Résumé :** Sur cette portion d'environ 900 ml, la Cassole évolue entre parcelles de prairies/friches, vignes et zones habitées (à l'aval). La ripisylve y est très dégradée, historiquement détruite sur une large proportion du tronçon. Les berges ont dans la plupart des cas été recolonisées par la Canne de Provence. Lorsqu'elle est encore présente, la ripisylve se résume à un simple rideau d'arbre, souvent des frênes mêlés d'érables champêtres, noisetier et cornouiller ainsi que d'ormes (souvent graphiosés). Deux secteurs particulièrement sensibles sur ce tronçon et nécessitant une vigilance particulière (entretien régulier de la végétation rivulaire et extraction d'embâcles ponctuelles), il s'agit des passages à gué : celui de Gurlon en partie médiane et le passage à gué de la Gauchère à l'aval.

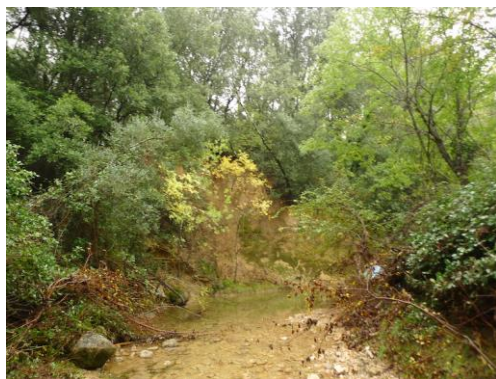
**Résumé :** La Cassole méandre dans une zone particulièrement encaissée, avec des talus parfois verticaux atteignant localement 6 à 8 mètres de haut. La ripisylve est globalement bonne et continue sur ce secteur, ne nécessitant pas d'intervention particulière. On note le développement ponctuel de foyers d'invasives, notamment l'ailante et le raisin d'Amérique (ainsi que le robinier en retrait de berge). Toutefois, compte tenu de la configuration du tronçon, et sans intervention, ces foyers ne constituent pas une réelle menace sur ce secteur. La principale problématique constatée sur cette portion de Cassole est liée à la pollution du milieu par les déversements sauvages de déchets en tout genre (déchets ménagers, déchets viticoles). Plusieurs zones de déchargement affichant plusieurs mètres cubes de matériaux ont été localisées et qu'il sera urgent de traiter de façon pérenne. Tronçon de Cassole partiellement intermittent (en assec total sur les 150 m avant le pont de la RD13. Présence de Blageon (au moins 1 individu identifié formellement) et de Barbeau méridional (au moins 3 individus).

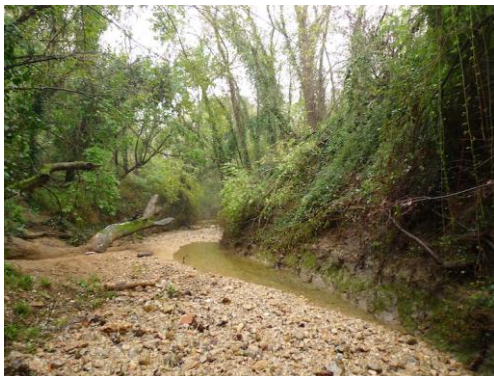
**Résumé :** Cette ultime portion d'environ 500 ml est quasi-linéaire. La Cassole est particulièrement encaissée, le lit mineur affichant environ 6 à 8m de largeur moyenne et 2 m de hauteur, le lit moyen étant de plus de 20 mètres pour une hauteur de l'ordre de 10 mètres. La ripisylve y est continue et assez dense, globalement en bon état. Une intervention d'enlèvement d'embâcles serait à envisager au niveau de la confluence avec l'Argens, un arbre couché en travers forme une accumulation de débris de plusieurs mètres cubes. Par ailleurs, déversement d'importants volumes de gravats constatés en berge droite à l'aval. Portion en assec quasi-total (à l'exception de quelques flaques ponctuelles) lors des prospections de novembre 2019. Observation d'un chevaïne.

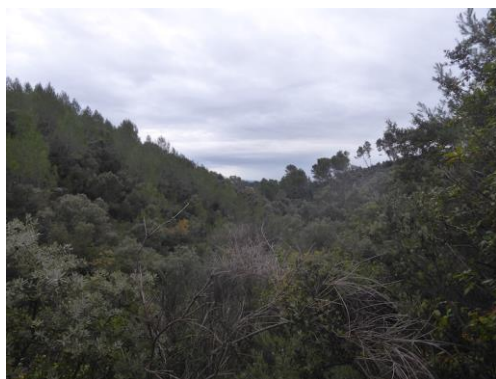
La ripisylve est en très bon état malgré la présence anecdotique de la Canne de Provence.

Pas de dysfonctionnement apparent, si ce n'est l'accumulation de sédiment sous un pont en pierre en fin de tronçon, qui risque de former un bouchon et d'inonder la route attenante.

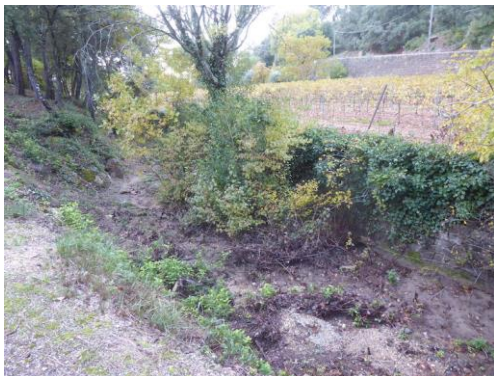
**Résumé :** Tronçon allant du chemin du Marlin jusqu'à la confluence avec la Cassole. Il est situé dans un contexte périurbain. Le lit est fortement contraint aux abords des habitations par des empièvements qui semblent assez anciens et qui permettent de contenir les phénomènes de crue. L'état de la ripisylve est inégal et alterne entre des secteurs très altérés à l'amont (entretien drastique, plantations...) et des secteurs qui deviennent plus favorables vers la confluence avec la Cassole. Les invasives présentes sont surtout l'ailante, le bambou et localement la canne de Provence. Gros problème de déchets domestiques, et formation de multiples embâcles liés à la forte végétalisation du lit. Pas d'enjeu de sécurité publique à part quelques secteurs d'érosion localisés.
