# ETUDE DE MODERNISATION DE LA RÉGULATION DU CANAL DE L'UNION LUBERON SORGUE VENTOUX

Activité 2 : Campagne de Jaugeages

Rapport définitif

Indice C – Octobre 2020

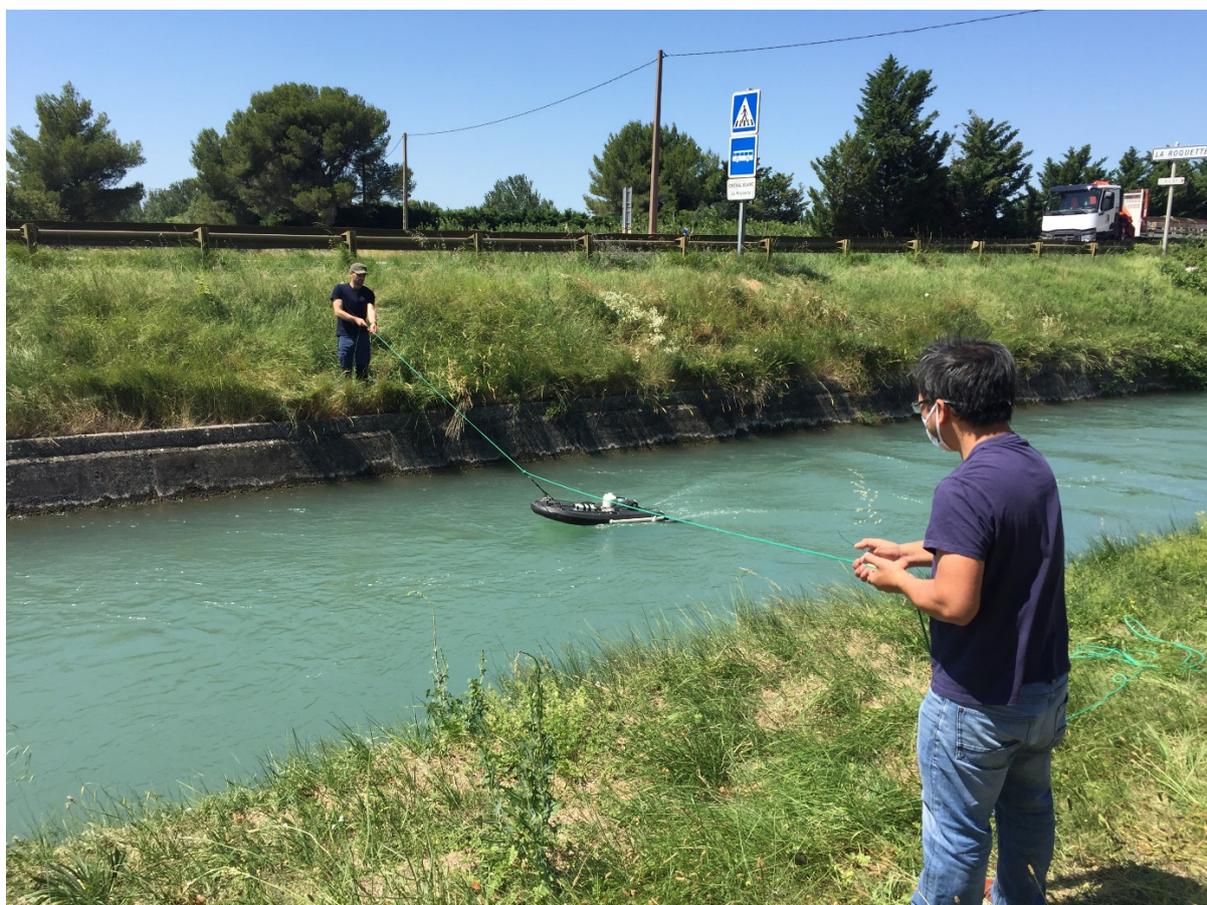
Figure 1-1 : Mesure de jaugeages réalisée le 07 juillet 2020

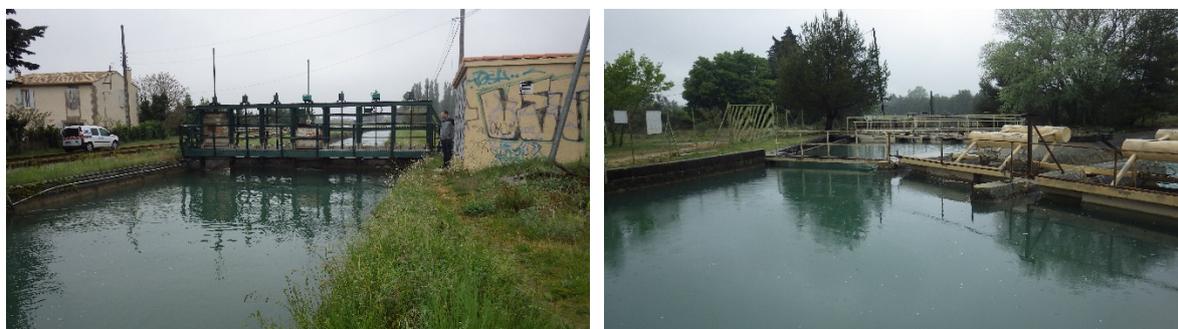
Figure 2-1 : Exemples d'ouvrages de régulation présents le long du canal de l'Union

Les ouvertures des vannes et les hauteurs des batardeaux en lignes présentées dans le tableau ci-dessous ont été fournies par le Canal de l'Union.

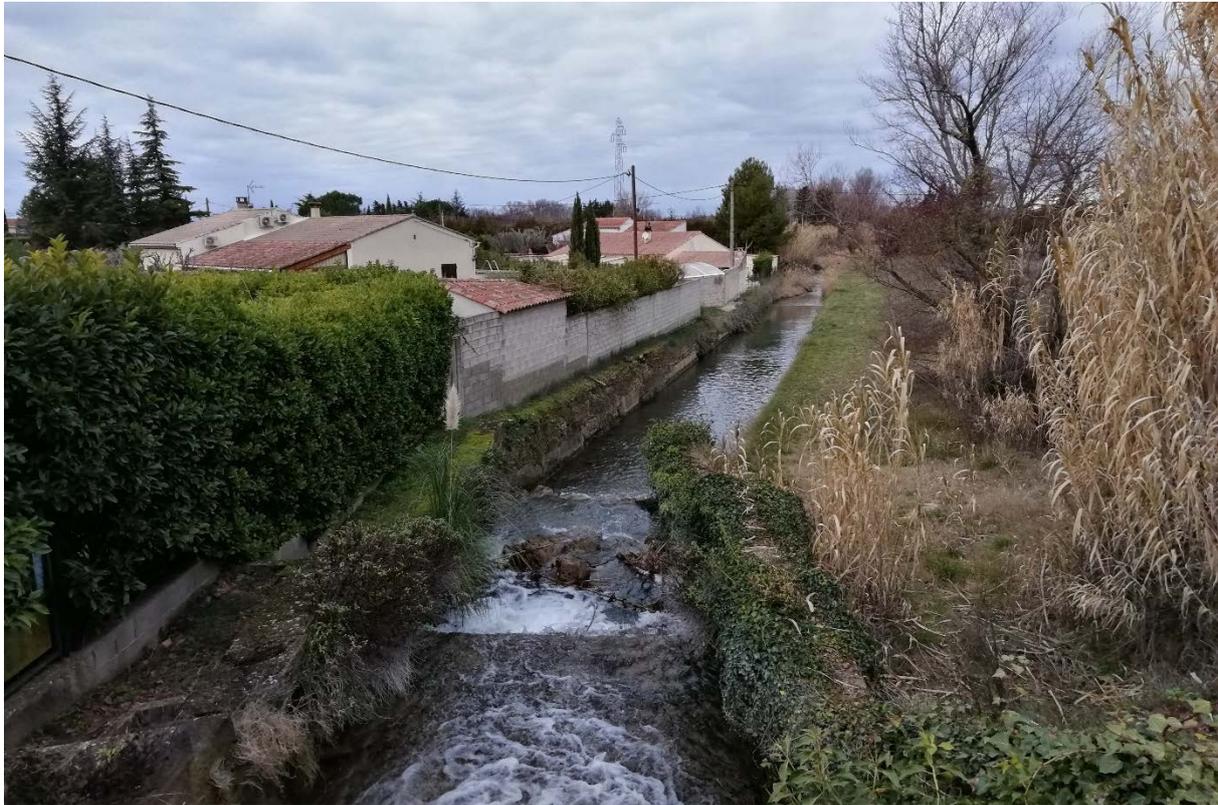
Figure 2-2 : Décharge de Robion

Les mesures au Flowmate ont été réalisées au niveau de la décharge de Robion.

L'objectif de ces mesures est de comparer le débit mesuré au débit théorique donné par la courbe de tarage du déversoir.

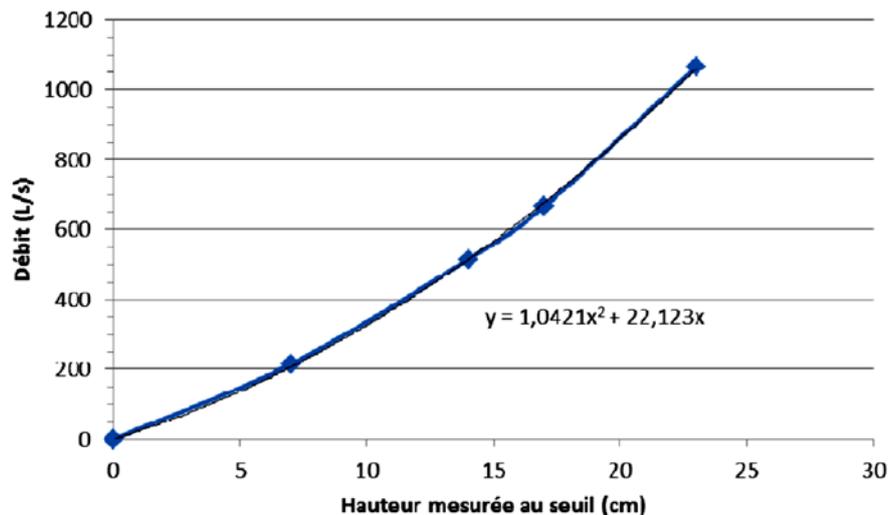
Figure 2-3 : Débit du canal en fonction de la hauteur d'eau mesurée sur le seuil

Le jour de la campagne de mesure, la hauteur d'eau mesurée sur le seuil était de 14-15 cm. Ceci correspond à un débit entre 515 et 565 l/s selon la courbe de tarage du seuil.

Le débit mesuré est inférieur de 30-35% au débit donné par la courbe de tarage du seuil. Cet écart peut s'expliquer par le développement des macrophytes sur les berges et au fond et l'état du seuil. Le coefficient de débit du seuil est réduit générant plus de perte de charge.

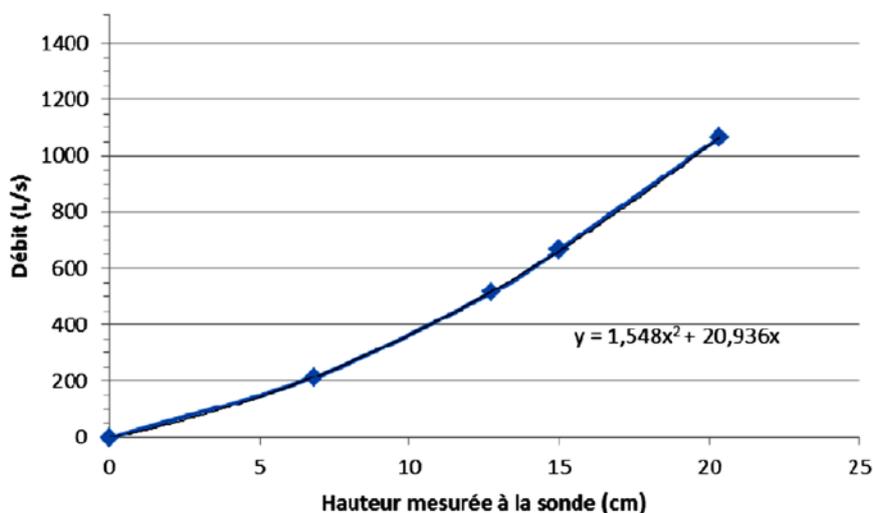
Figure 2-4 : Débit du canal en fonction de la hauteur d'eau mesurée à la sonde

Le jour de la campagne de mesure, la hauteur d'eau lue au niveau de la sonde par le conducteur du canal était de 21cm. Le débit, selon la courbe de tarage de la sonde serait donc d'environ 1m3/s (1 122 l/s selon formule de la courbe de tarage).

Le débit mesuré est inférieur de 70% au débit donné par la courbe de tarage de la sonde.

Ce grand écart pourrait s'expliquer par :

- un positionnement de la sonde différent de celui qui a permis de caler la courbe de tarage de la sonde (décalage de la sonde).
- Un mauvais fonctionnement de la sonde (la hauteur donnée par la sonde est fausse).

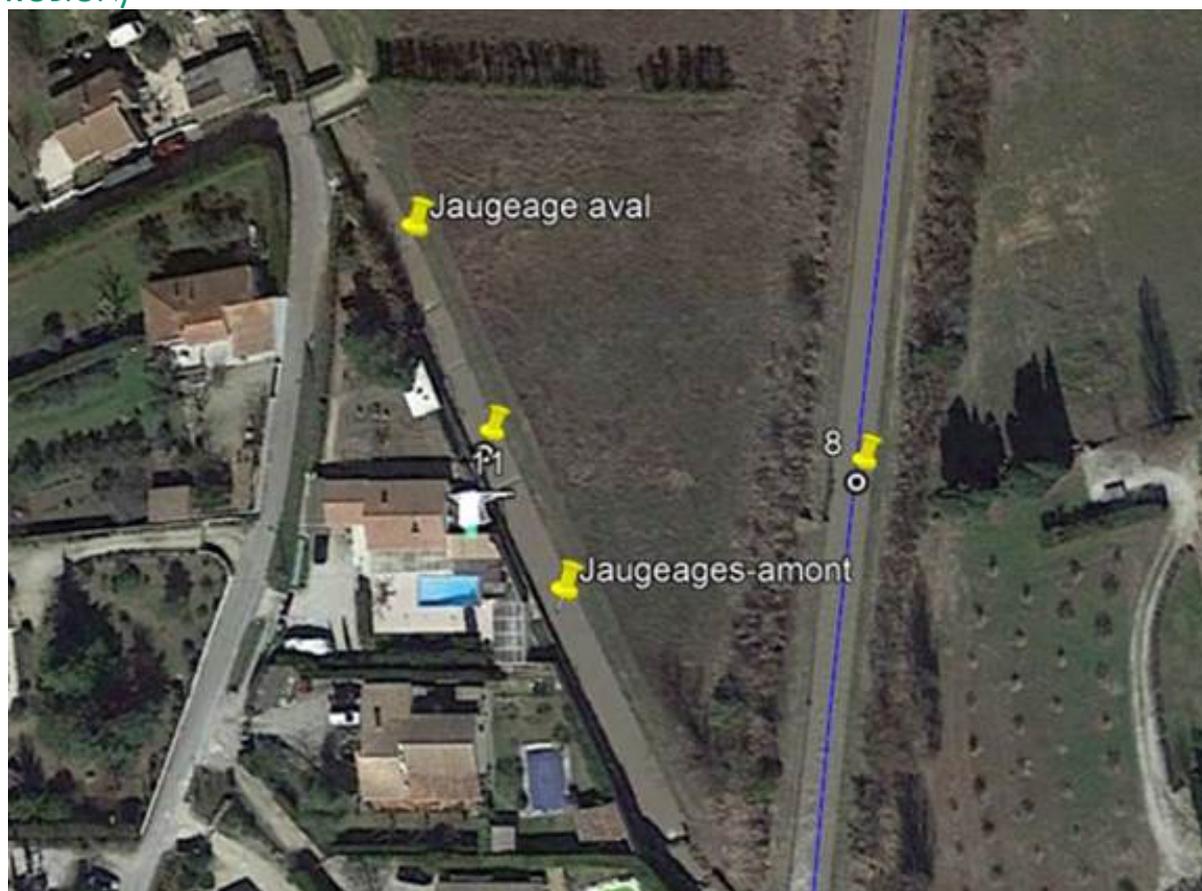
## ZOOM SUR LES POINTS DE JAUGE DU SITE 8BIS (DANS LE CANAL DE DÉCHARGE DE ROBION)

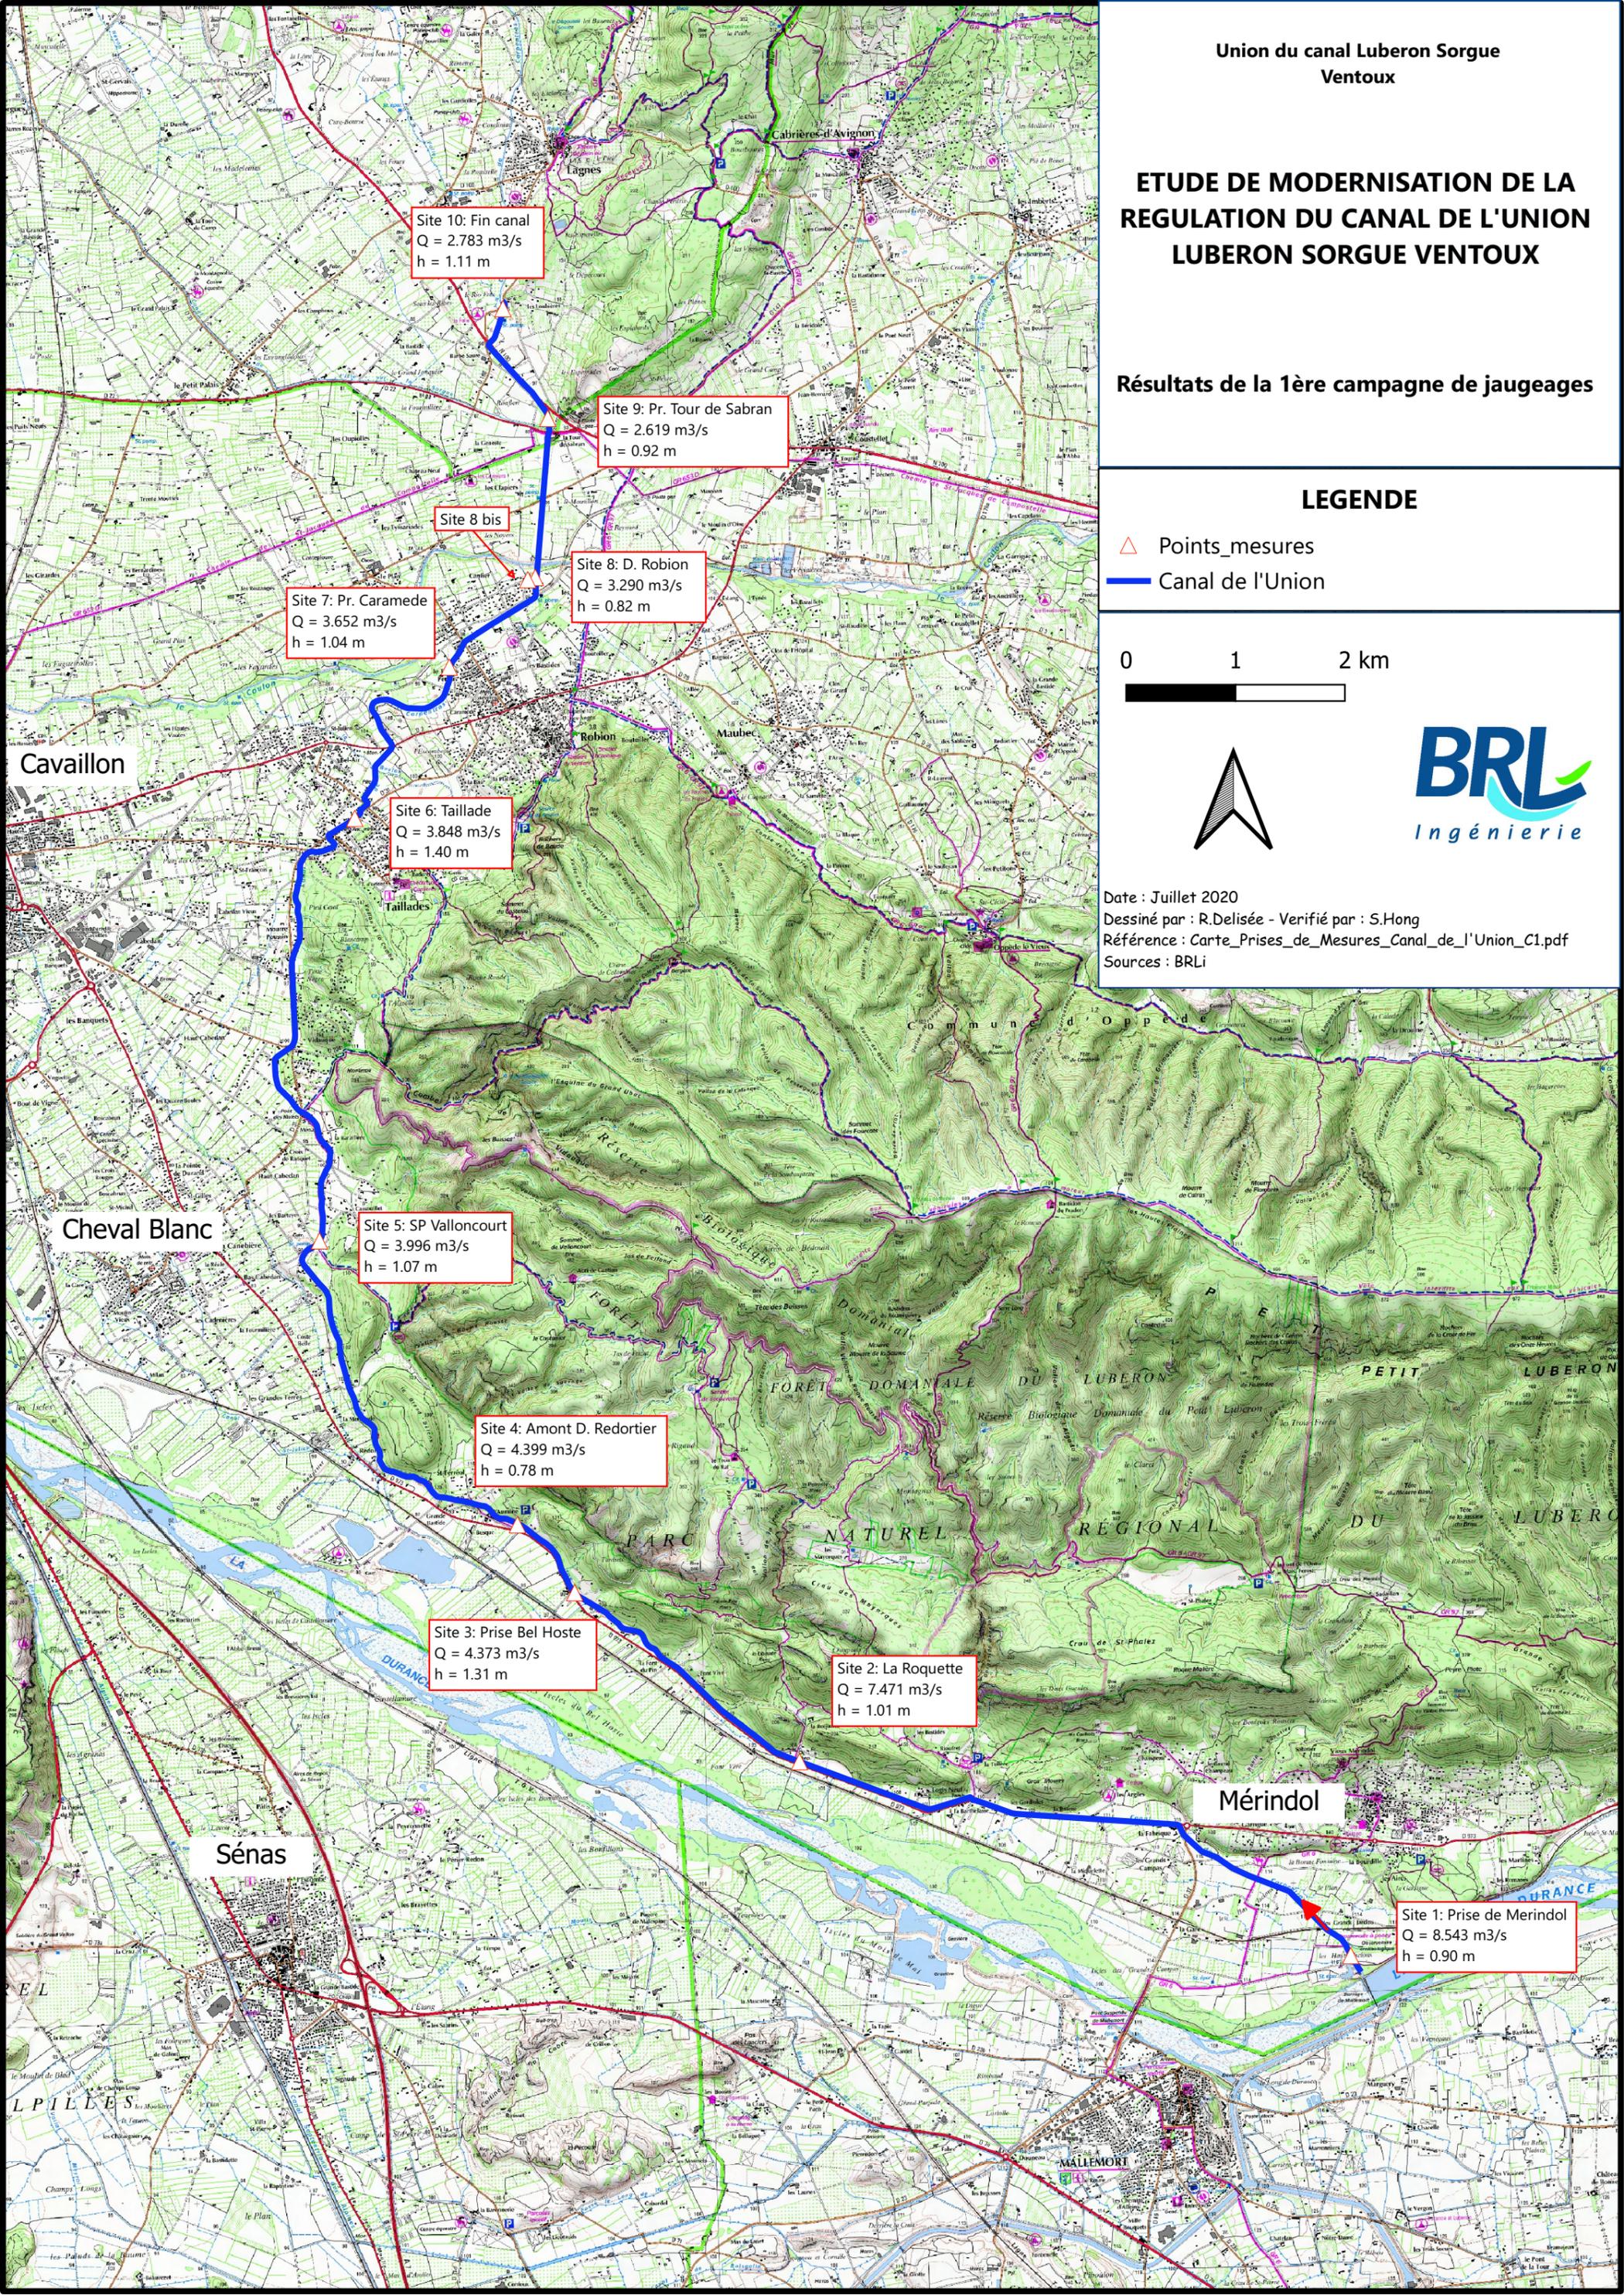
Site 10: Fin canal  
Q = 2.783 m<sup>3</sup>/s  
h = 1.11 m

Site 9: Pr. Tour de Sabran  
Q = 2.619 m<sup>3</sup>/s  
h = 0.92 m

Les résultats sous forme cartographique des mesures de débits sont disponibles en annexe 02.

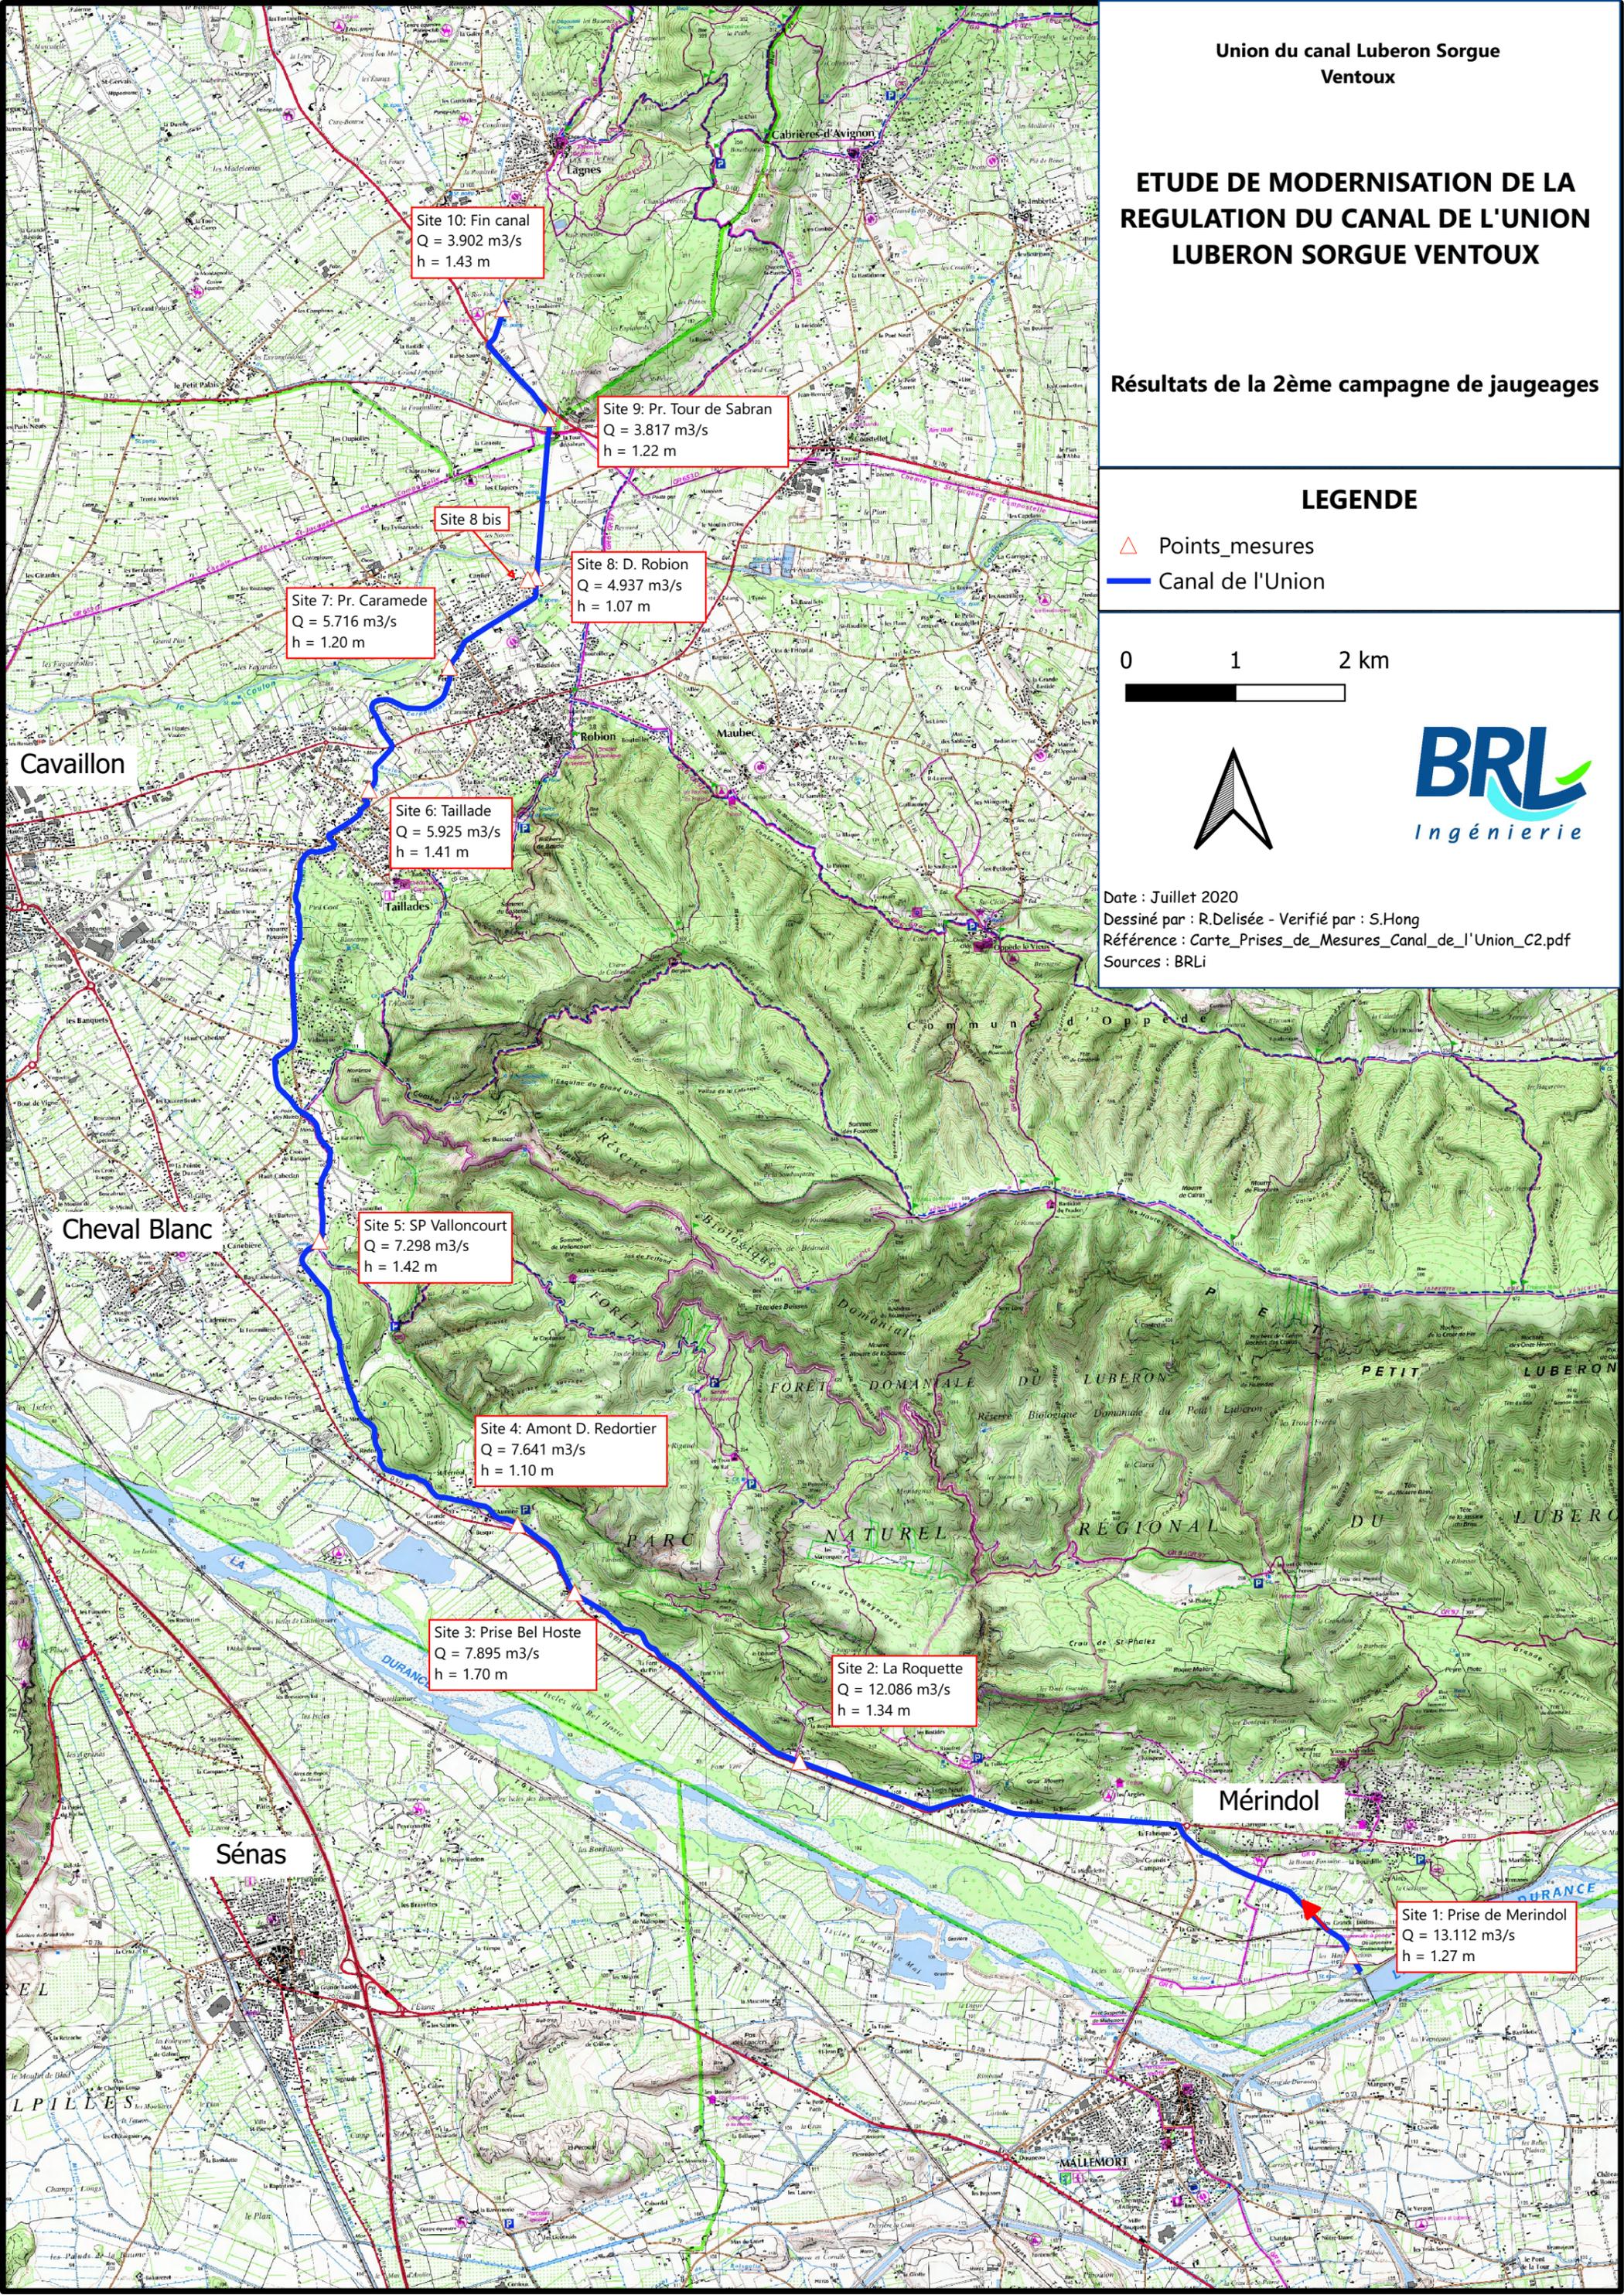
Site 10: Fin canal  
Q = 3.902 m<sup>3</sup>/s  
h = 1.43 m

Site 9: Pr. Tour de Sabran  
Q = 3.817 m<sup>3</sup>/s  
h = 1.22 m

Site 1: Prise de Merindol  
Q = 13.112 m<sup>3</sup>/s  
h = 1.27 m
