## SYNTHÈSE PIÉZOMÉTRIQUE

# 2016 – 2019

# Département de la Côte d'Or

N° Ra-ES-2019-11-03/A

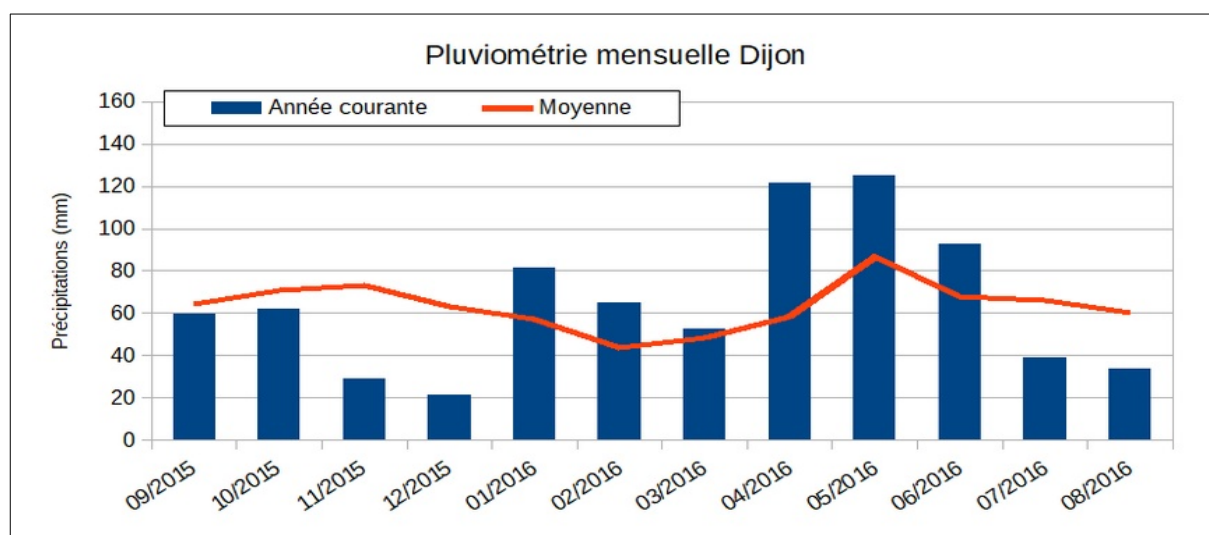
**Année 2015-2016** : globalement, les pluies de l'année 2015-2016 sont comprises entre 110 et 125 % de la moyenne sur une large moitié Nord-Ouest du département. Les pluies efficaces sont comprises entre 200 et 750 mm. La répartition des pluies au cours de l'année est cependant très irrégulière. Après un mois de septembre convenable, la recharge automnale tarde à s'installer, avec notamment une quasi-absence de pluie en décembre 2015. En revanche, mai 2016 est marqué par de très fortes pluies, ayant provoqué des crues parfois dévastatrices. En juillet, la sécheresse s'installe. Sur Dijon, les mois de janvier, février, avril et mai sont largement excédentaires. Les cumuls de juillet et août sont presque exclusivement liés à un événement orageux isolé. Les nappes restent globalement en dessous de la normale jusque fin février. Fin juin, elles sont plutôt plus hautes que la moyenne.

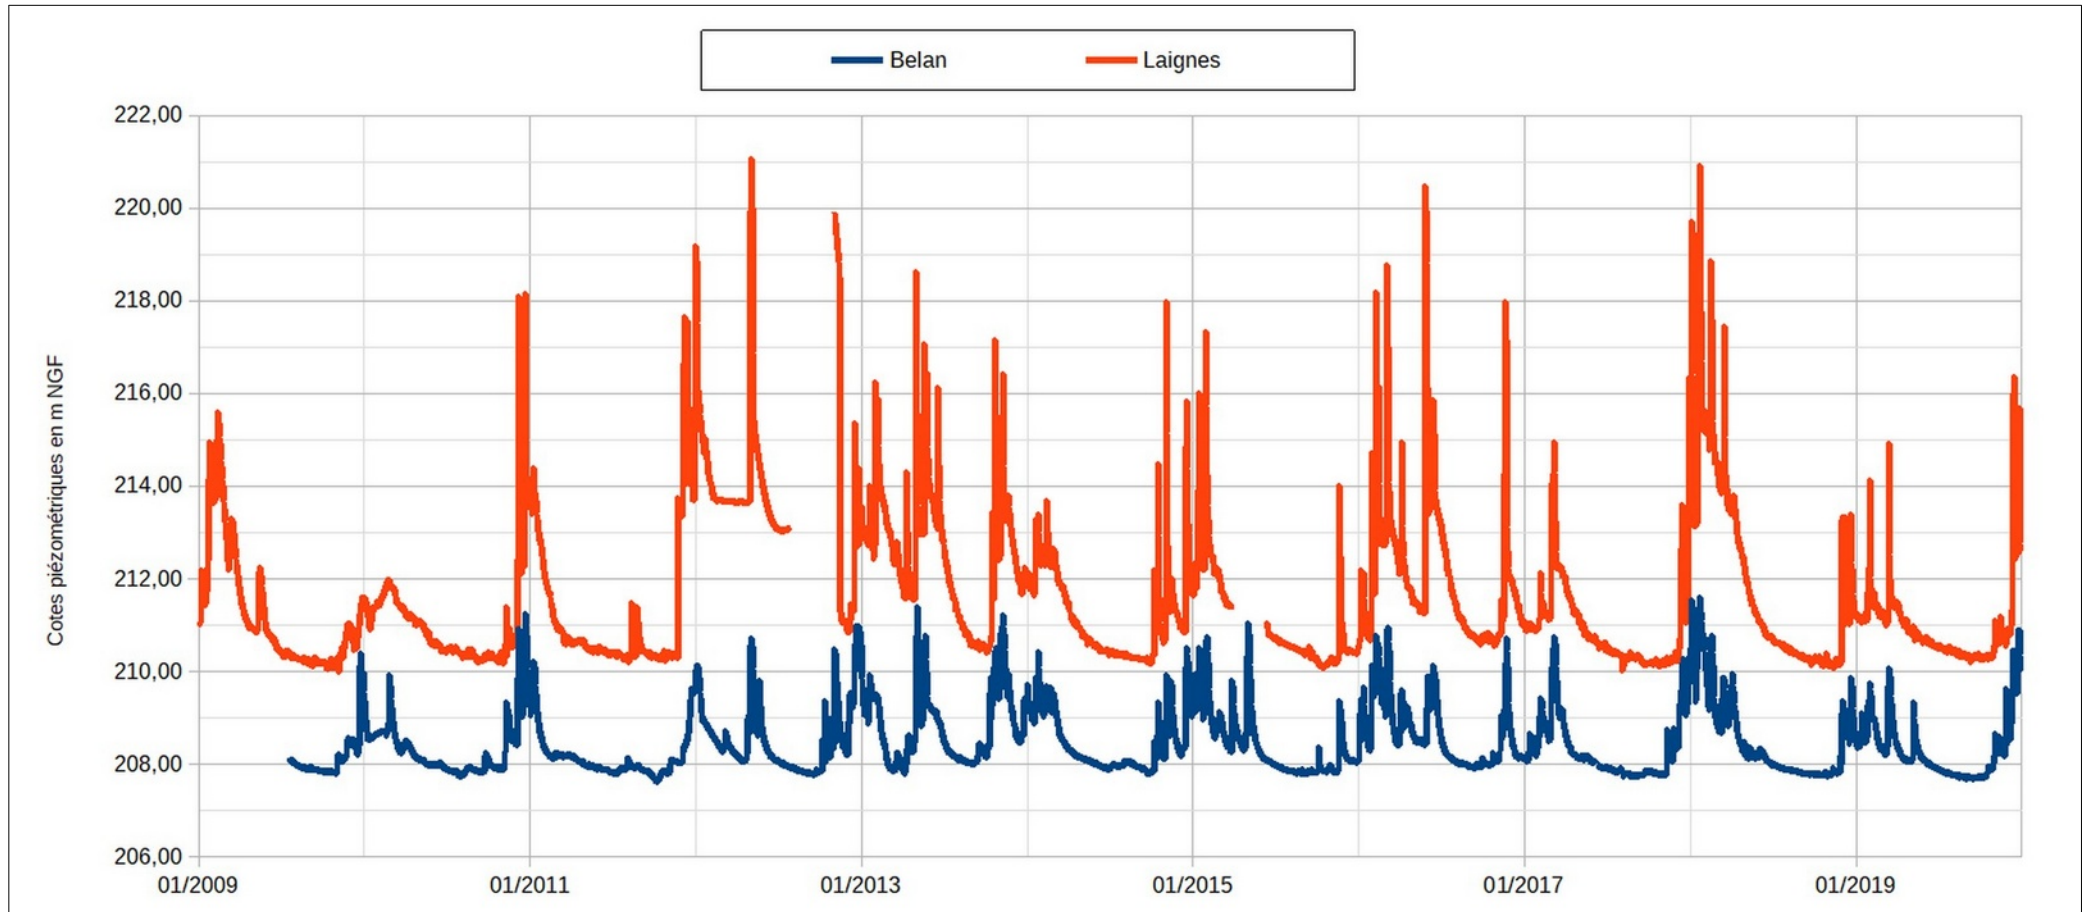
**Figure 11 :VARIATIONS PIÉZOMÉTRIQUES DE LA NAPPE DES CALCAIRES DU CHATILLONNAIS**

**Laignes** : C'est l'historique le plus long du secteur ; il commence en 1996. Des manques de mesure importants existent en 1996, 1998, 1999, 2000, 2012 et 2015. Les mesures de 2012 sont également douteuses : les basses eaux forment un plateau aux alentours de la cote 213 -214, anormalement élevé par rapport aux autres années. L'amplitude des variations atteint 11 m, avec des pics d'infiltration rapides caractéristiques des aquifères karstiques. Le niveau d'étiage est relativement stable et indépendant de l'hydraulicité de l'année. Sa cote, voisine de 210 m, est très proche de la cote d'émergence de la source de Laignes. On note la durée importante des étiages de 2011, 2014, 2017 et 2019. De tout l'historique, c'est l'étiage 2003 qui est le plus sévère. Il n'est pas dépassé par les étiages de ces trois dernières années.

Les hautes eaux les plus marquées sont celles de 1999-2000. Celles de 2018 arrivent juste derrière.

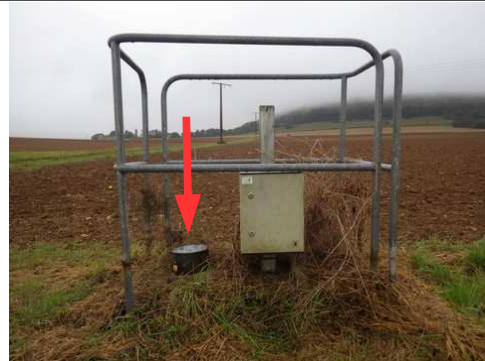
Photo repère

Mesure anormale en juillet 2009 (pompage ?). Ecart de 4,1 m entre cote repère ADES et nivellement, influençant le calcul des cotes piézométriques

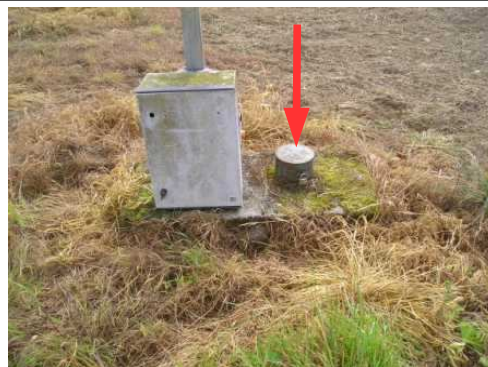
Photo repère

Mesures manquantes au premier trimestre 2012 et au troisième trimestre 2014. Piézomètre influencé par canal et/ou Vingeanne ?

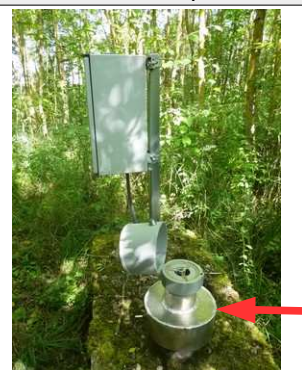
Photo repère

Interruption des mesures entre 2000 et 2003, et en 1996, 1997, 1998-1999, 2004, 2005 et 2017. Mesures douteuses fin 2013-début 2014, au dernier trimestre 2015, en 2018 et 2019

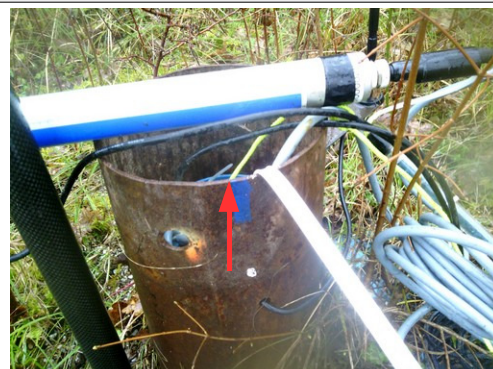
Photo repère

Mesures 2008 – 2009 fortement perturbées (pompages, ou dysfonctionnement capteur?)

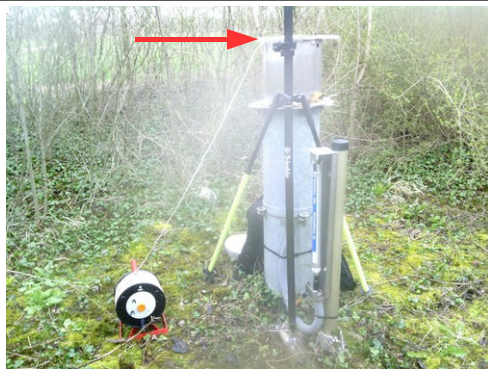
Photo repère

Description du repère et évolution dans le temps
Sommet tubage (Hr = 1,3 m). Nivelé par le BRGM en 2018

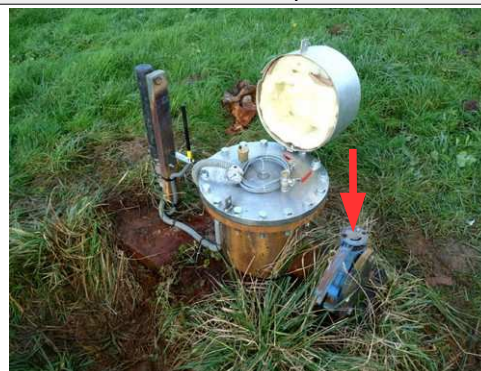
Photo repère

Décalage de 60 cm en décembre 2014

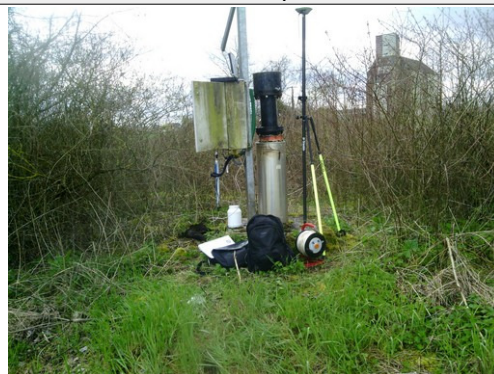
Photo repère

Hr = sol + 1,40 m. Forage artésien. Repère nivelé en 2018 par le BRGM

IPS non calculé, car valeurs dispo dans ADES seulement depuis le 02/12/2014. Confusion dans certains documents entre ce point et le BSS001JBLK – 05003X0043/SONDAG (Bois Brevoille)

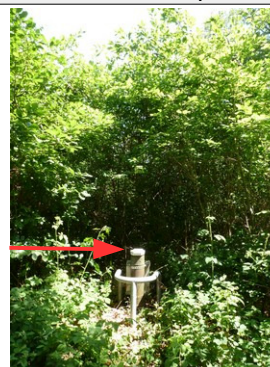
Photo repère

Ouvrage non nivelé, X et Y non vérifiés

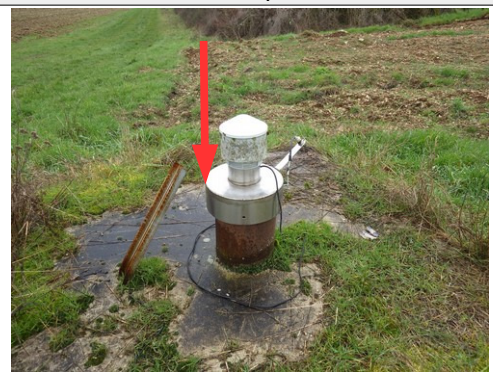
Photo repère

Convention en cours de signature entre CD21 et BRGM pour rééquipement courant 2020. Point à niveler, implantation BSS fautive. Pas de données archivées dans ADES. Mesures 14/09/2009 – 31/07/2013 dispo au Conseil Départemental.

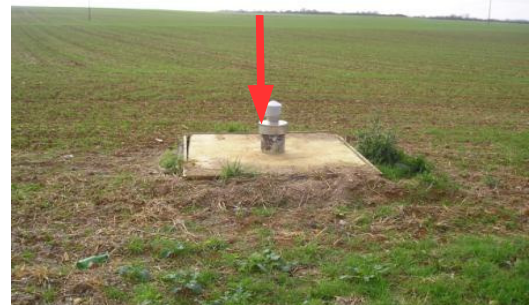
Photo repère

Pas de données archivées dans ADES. Mesures dispo au Conseil Départemental sur la période 14/09/2009 – 13/11/2013. Implantation BSS à corriger
