Communes de Callian et de Montauroux

ETUDE DE REDUCTION DES EAUX CLAIRES PARASITES

Rapport d'études - diagnostic des réseaux d'assainissement sur les 2 communes

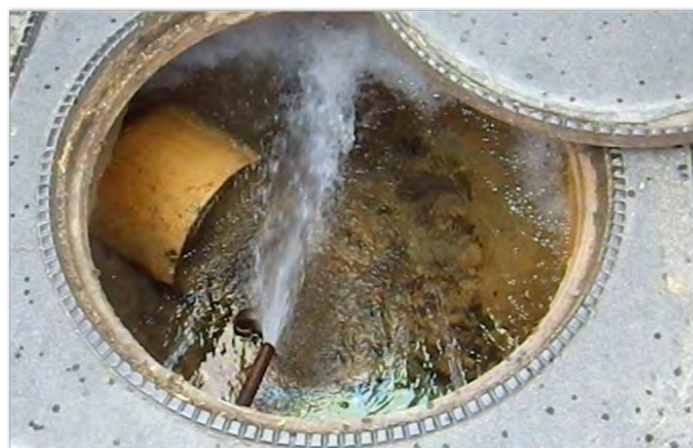
5 m³/h

d'eaux claires parasites, soit 800 EH sont produits par l'unique chasse encore en service sur Montauroux située rue de la Rouguière

Sa déconnexion a été proposée en urgence et la commune a, en cours d'étude, procédé aux travaux immédiats dans le cadre de la mise en place du préprogramme de travaux d'urgence (anomalie N°23 du programme de travaux).

En cours d'étude la déconnexion de la dernière chasse en fonctionnement sur Montauroux (rue de la Rouguière) a permis d'éliminer 5m³/h d'eaux claires parasites qui s'écoulaient en continu dans le réseau, soit 800 EH.

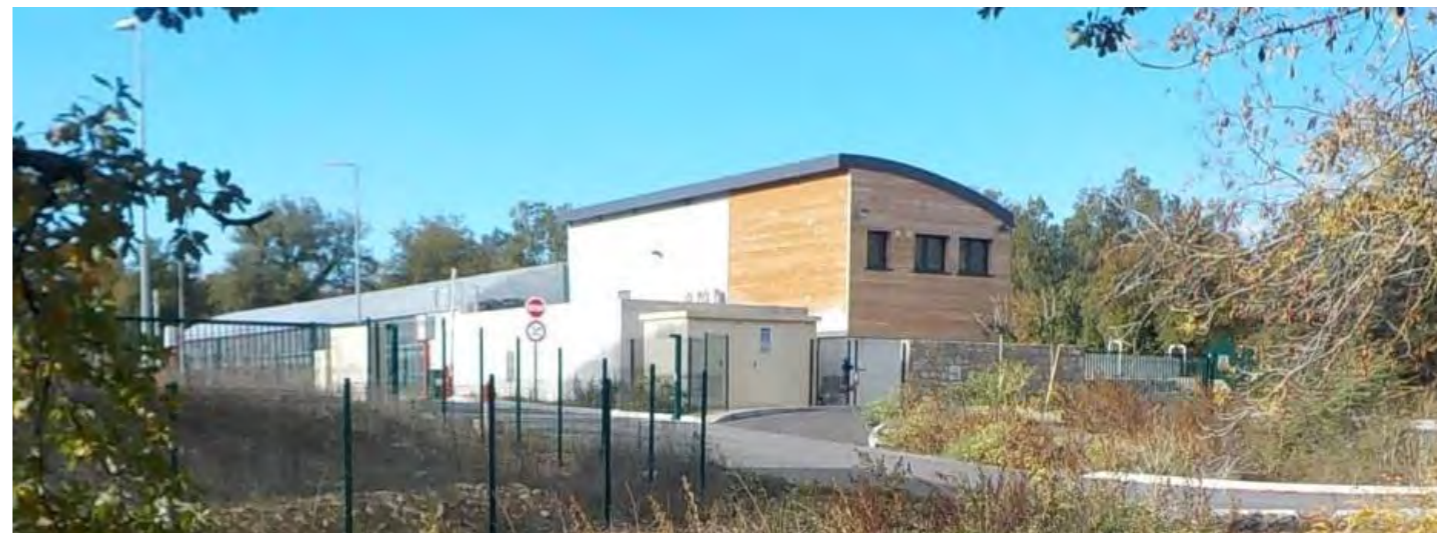
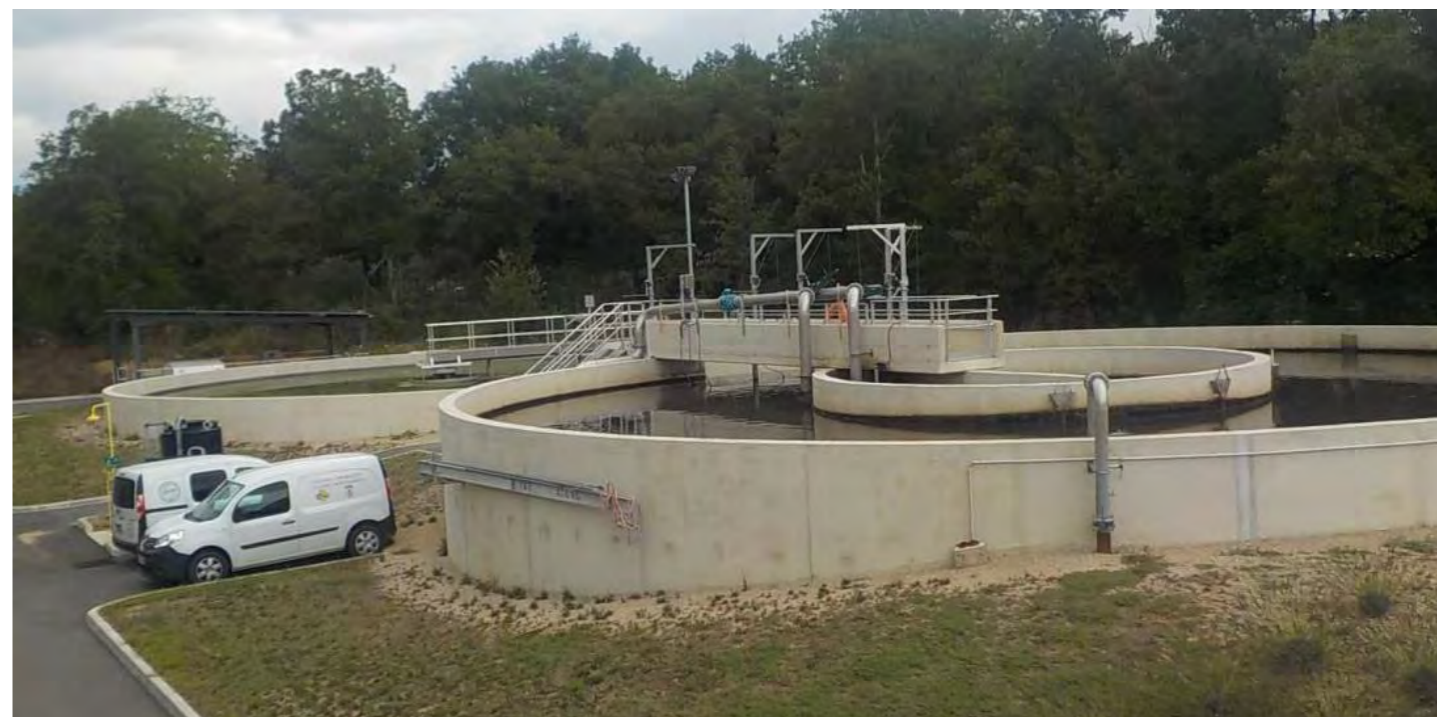
La nouvelle station d'épuration a été construite dans le quartier de Fondurane à proximité de la chambre mortuaire et des écuries de Fondurane, à environ 1 km au sud-est de l'ancienne Station. Elle jouxte ainsi le récent quai de transfert des ordures ménagères vers le site d'enfouissement du Balançon.

La station est de type boue activée à faible Charge.

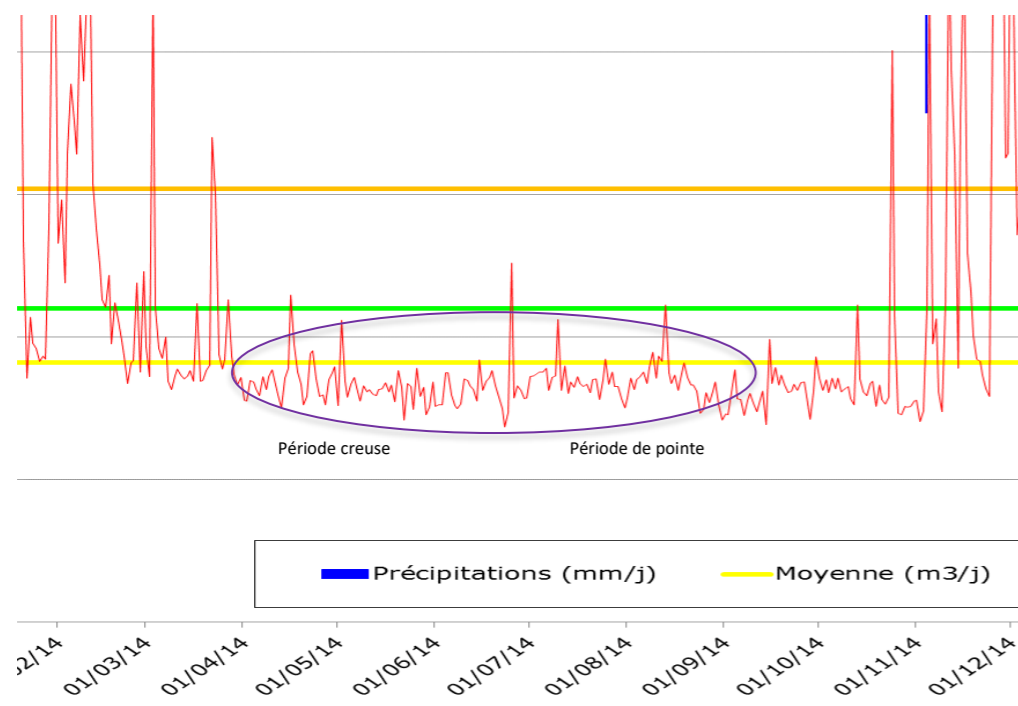
Figure 7 : Analyse des données hydrauliques de l'autosurveillance : Absence de variabilité estivale

- **Absence d'une forte variabilité entre période creuse et période de pointe.** Le volume journalier est sensiblement identique entre ces deux périodes.

- **Impact limité des intrusions d'eaux claires parasites permanentes de nappe haute.** L'analyse de l'historique des volumes journaliers parvenant à la station d'épuration de Callian-Montauroux ne met pas en évidence d'importantes variations du débit entre les périodes dites de :
 - **Nappe haute**, période s'étalant généralement entre les mois de décembre et de mai,
 - **Nappe basse**, période s'étalant généralement entre les mois de juin et d'octobre.

En conclusion, bien qu'existante, la problématique majeure liée aux eaux claires parasites ne concernera pas celle issue de l'évolutivité de conditions de nappes défavorables étant donné que le débit journalier de temps sec reste a priori relativement stable dans le temps.

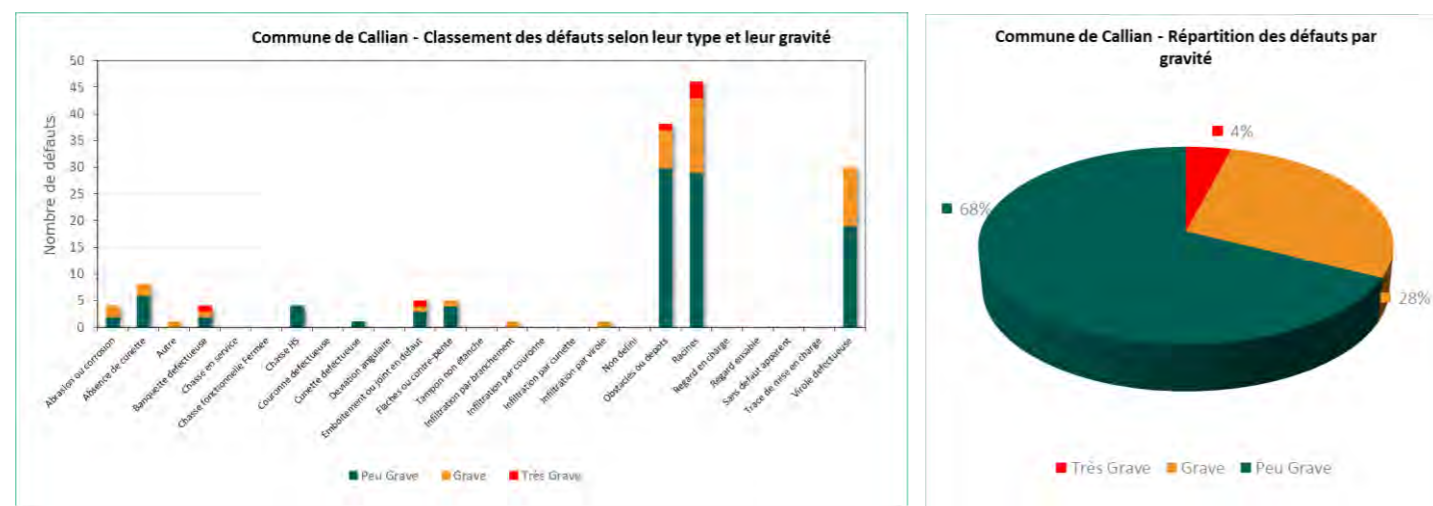
Figure 8 : Répartition des défauts recensés dans les regards de visite de Callian

- **35 % concernent des défauts liés à des problématiques d'écoulement** (flaches ou contre-pentes, obstacles, dépôts, traces de mise en charge, regard en charge, absence de cunette, regard ensablé),
- **3 % concernent des défauts liés à l'usure des matériaux** (abrasion, corrosion),

- **58 % concernent des défauts structurels pouvant, dans certains cas, être à l'origine d'apports d'eaux claires parasites.** Il s'agit essentiellement :

- **De pénétrations de racines : 46 regards concernés.** La présence de ces dernières peut être à l'origine, par temps de pluie ou en période de ressuyage, d'un apport d'eaux claires parasites important,
- **D'éléments de regards défectueux** (viroles et/ou banquettes et/ou cunette...) : **40 regards concernés.** En fonction de l'importance de ces dégradations (casses, fissures...), des apports d'eaux claires parasites peuvent également être suspectés,

- **1,4 % correspondent à des infiltrations directes (infiltration par branchement, virole, couronne ou cunette).** Cela représente un total de 2 regards de visite,

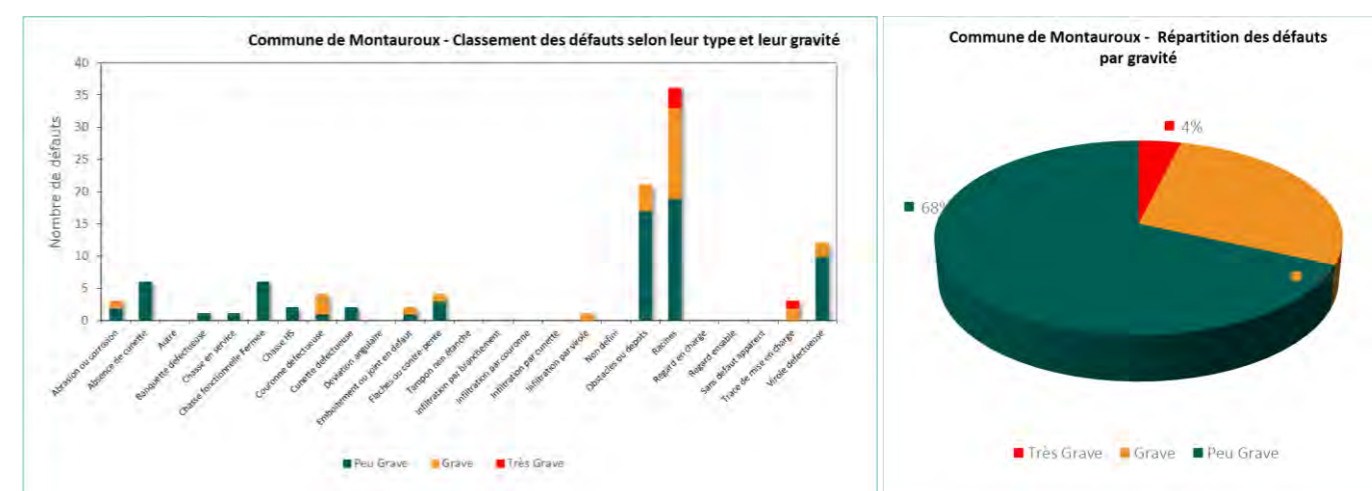
Figure 9 : Répartition des défauts recensés dans les regards de visite de Montauroux

- **33 % concernent des défauts liés à des problématiques d'écoulement** (flaches ou contre-pentes, obstacles, dépôts, traces de mise en charge, regard en charge, absence de cunette, regard ensablé),
- **3 % concernent des défauts liés à l'usure des matériaux** (abrasion, corrosion),
- **51 % concernent des défauts structurels pouvant, dans certains cas, être à l'origine d'apports d'eaux claires parasites.** Il s'agit essentiellement :
 - **De pénétrations de racines : 36 regards concernés.** La présence de ces dernières peut être à l'origine, par temps de pluie ou en période de ressuyage, d'un apport d'eaux claires parasites important,

- **D'éléments de regards défectueux** (viroles et/ou banquettes et/ou cunettes...) : **40 regards concernés**. En fonction de l'importance de ces dégradations (casses, fissures...), des apports d'eaux claires parasites peuvent également être suspectés,
- **1 % correspondent à des infiltrations directes (infiltration par branchement, virole, couronne ou cunette). Cela représente 1 seul regard de visite,**
- **9 % correspondent à des chasses, soit 9 chasses dont 8 fermées ou hors-service de manière antérieure au diagnostic et 1 fermeture en cours d'étude,**

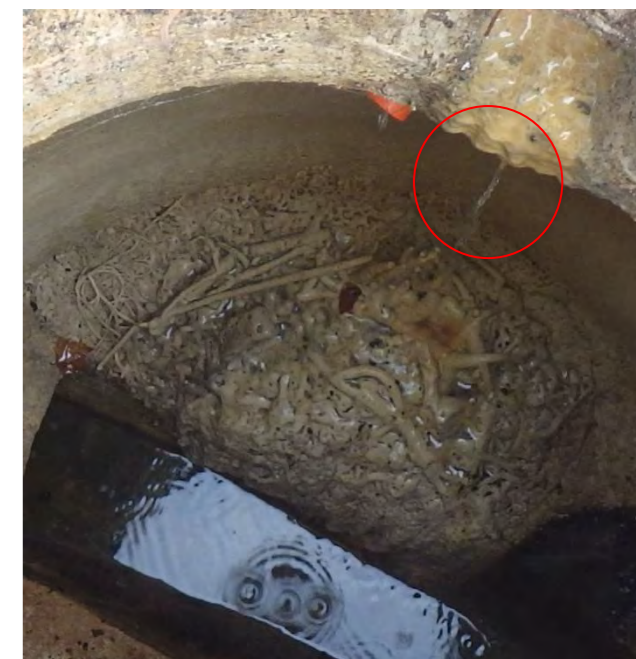
Regard n°170 – Infiltration par branchement – Callian Boulevard Amiral Rue.

Des infiltrations estimées à 1,5m³/h ont été observées, durant le repérage, sur le regard RV244 situé dans le centre ancien (Boulevard Amiral Rue.).

Compte tenu du mauvais état de l'ouvrage, un remplacement en urgence de cet élément devra être programmé (priorité 1).

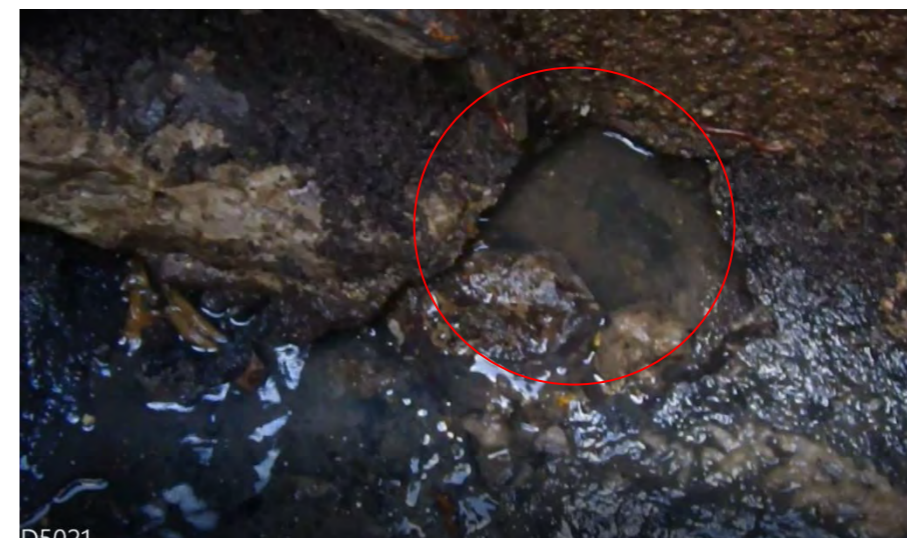
Regard n°412 – Infiltration par cunette/banquette -Montauroux Collet du Puits.

De la même manière, des infiltrations de l'ordre de 0,2m³/h ont été observées sur Montauroux dans le quartier du collet du puits sur le Rv412.

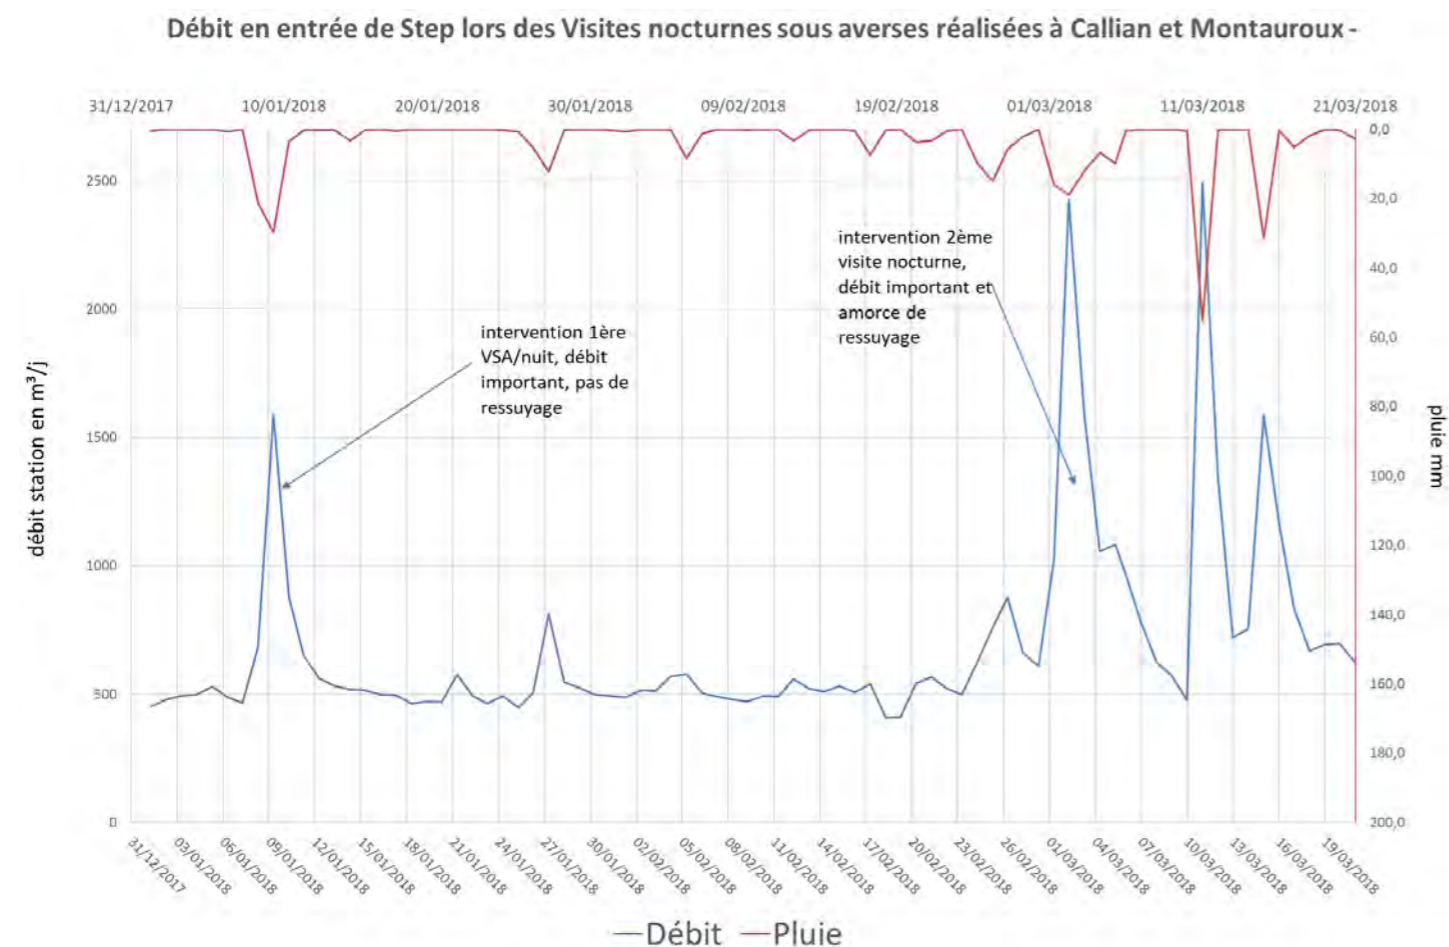
Figure 11 : Évolution du débit en entrée de STEP durant les visites nocturnes sous averses

Une seconde campagne complémentaire a ainsi été programmée ainsi les 7 et 8 mars derniers dans des conditions s'apparentant à celle de Visites sous averses ou post averses, mais réalisés de nuit. Ceci en vue de mettre en avant la prépondérance des infiltrations par les ouvrages de visite en temps de pluie, mais également pour essayer de se situer dans des conditions de saturation temporaire de sols par les pluies, proches des conditions de nappe hautes (qui elles sont moins éphémères), afin de mettre en évidence des anomalies qui ne seraient effectives, en temps sec, qu'en conditions de nappe de Haute.

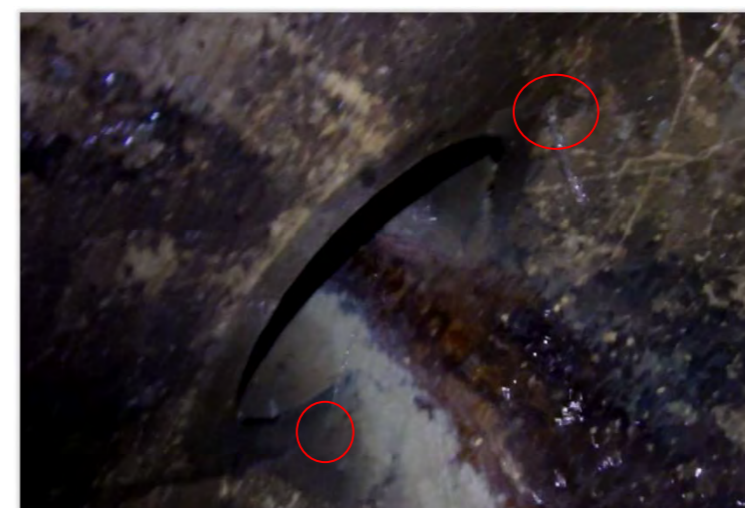
Regard n°442 – Exemple d'infiltrations multiples par virole /cunette – Callian - Lotissement du Vignaou (vidéo 9052)

Des intrusions d'eaux claires parasites ont été localisées sur les regards de visites : **RV 33; 36; 44; 45; 442; 69; 70 et 71**.

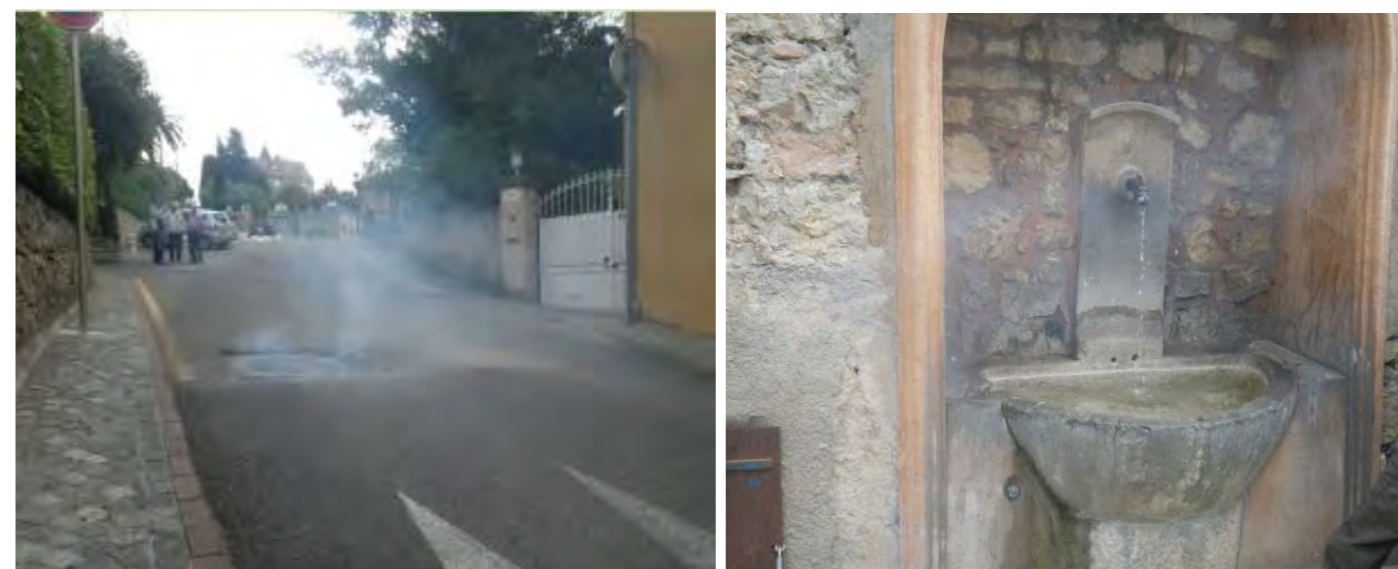
anomalies ont été repérées sur les systèmes d'assainissement, dont 36 sur Callian et 41 sur Montauroux. Elles pourraient représenter une surface de **4 740 m² soit 43% de la surface activée estimée au total sur les 2 communes.**

Exemple d'anomalies fumées rencontrées sur Callian et Montauroux- extrait du rapport des tests de fumigation

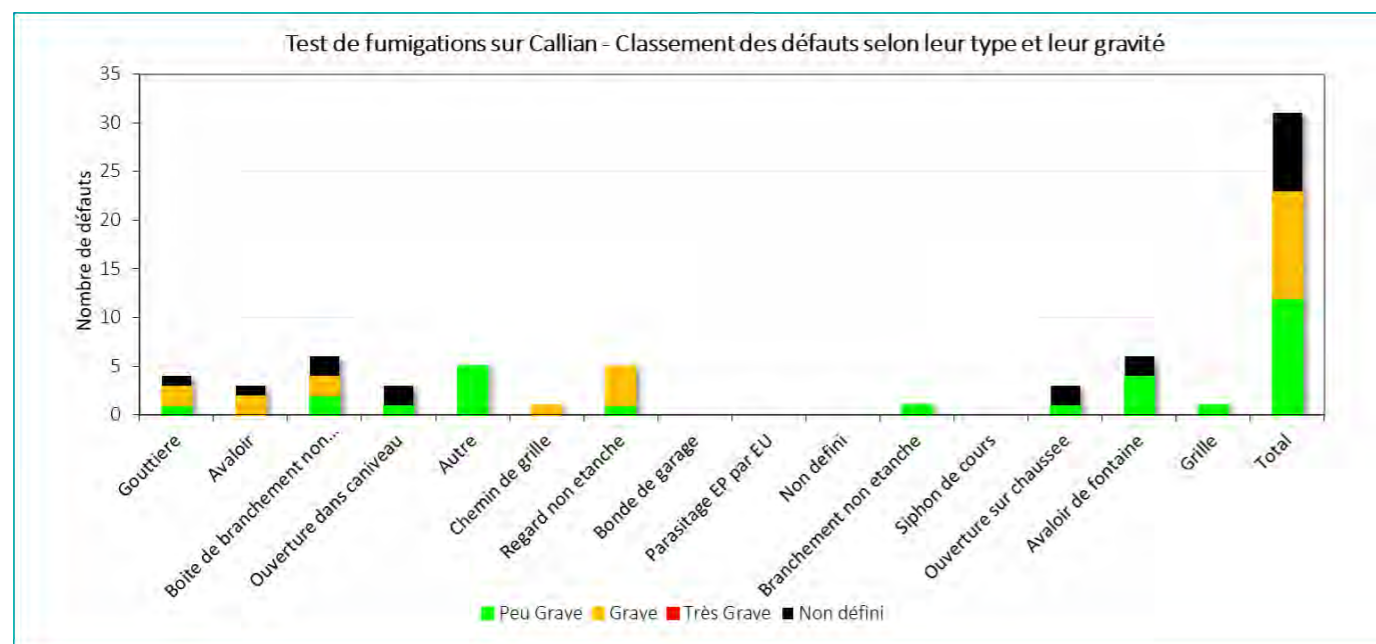
Figure 14: Classement des défauts recensés par les tests de fumigation en fonction du degré de leur gravité

Le graphique suivant présente la répartition des défauts par type d'anomalies et état de gravité.

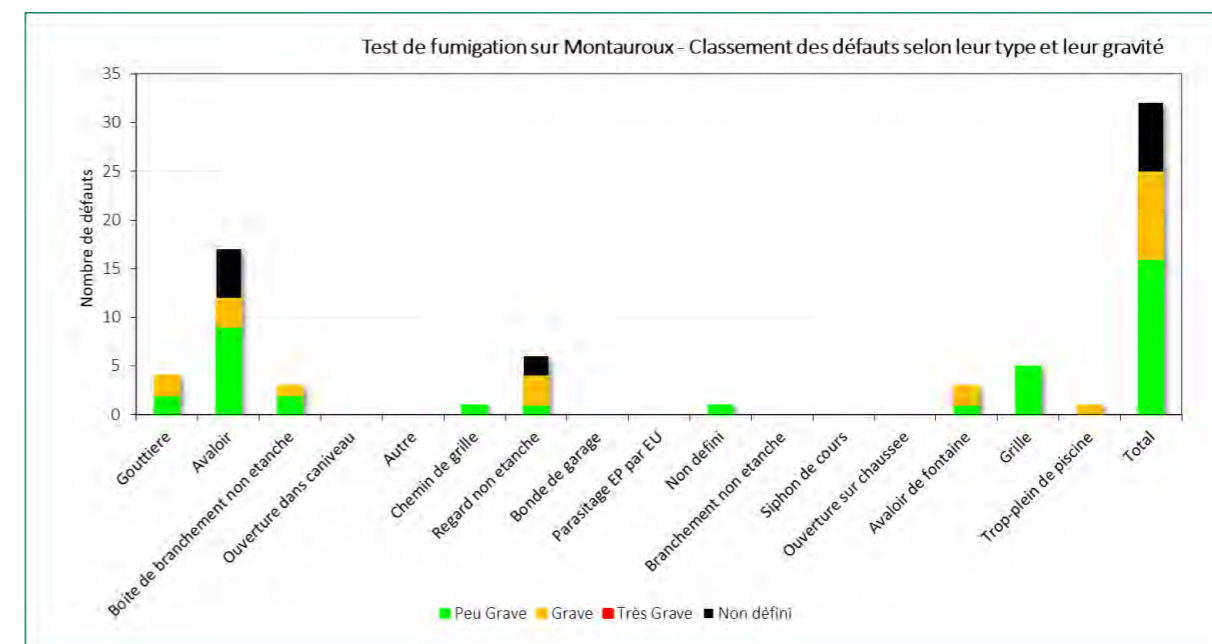
Figure 15: Classement des défauts recensés par les tests de fumigation en fonction du degré de leur gravité

Le graphique suivant présente la répartition des défauts par type d'anomalies et état de gravité.

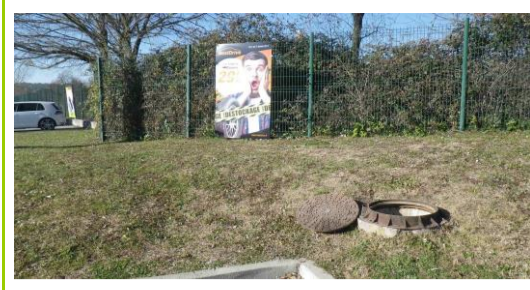
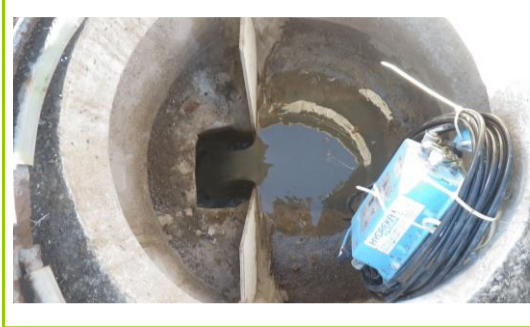
Fiche de synthèse des données hydrauliques - Montauroux - Leclerc

Identification de site		
Nom du point	Pt001	
Implantation du pt	Pt001_Leclerc	
Données Amont/Aval	Total amont	Spécif. Am/Av
Population raccordée	1 840	40
Linéaire de réseau (m)	7 664	832
Appareil de mesure	Sonde pression 150 mbar	
	Seuil triangulaire V 60°	
	0	
Période de mesure	du mer 07/12 au mer 05/04/17	
Pluie de référence	pluie : STEP (mm/h)

Analyse statistique des débits horaires par temps sec			
	m ³ /h	m ³ /j	%
Débit moyen total	7,54	180,9	100%
Débit min mesuré	2,80	-	37%
Qmax - coef pte	12,20	-	162%
Débit d'ECP*	2,80	67,3	37%
Débit EU** Strictes	4,73	113,6	63%
* ECP : Eaux Claires Parasites ** EU : Eaux Usées			
Ratio de product° EU	62 l/j/hab		
Indice linéaire ECP	8,8 m³/j/km

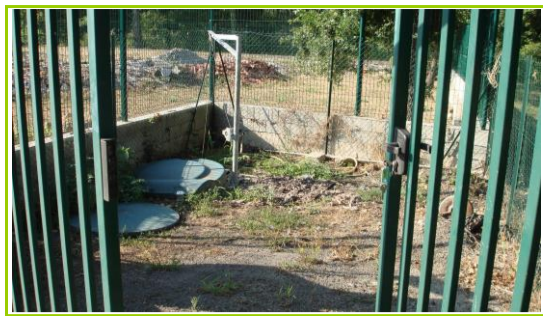
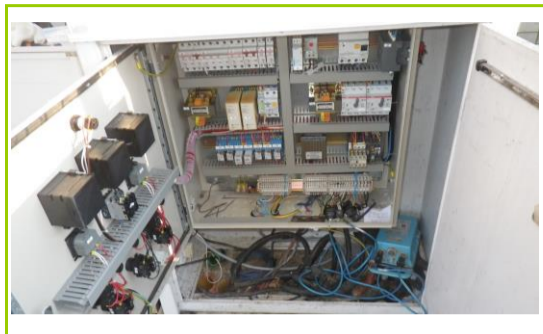
Fiche de synthèse des données hydrauliques - Montauroux - PR RD 562

Identification de site		
Nom du point	Pt003	
Implantation du pt	Pt_003_PR Maio	
Données Amont/Aval	Total amont	Spécif. Am/Av
Population raccordée	800	400
Linéaire de réseau (m)	5 820	3 090
Appareil de mesure	pince ampérométrique	
	Autre	
Période de mesure	du jeu 08/12 au mer 05/04/17	
Pluie de référence	pluie : STEP (mm/h)

Analyse statistique des débits horaires par temps sec			
	m ³ /h	m ³ /j	%
Débit moyen total	2,51	60,3	100%
Débit min mesuré	0,92	-	36%
Qmax - coef pte	0,92	-	36%
Débit d'ECP*	0,92	22,0	36%
Débit EU** Strictes	1,60	38,3	64%
* ECP : Eaux Claires Parasites ** EU : Eaux Usées			
Ratio de product° EU	48 l/j/hab		
Indice linéaire ECP	3,8 m³/j/km

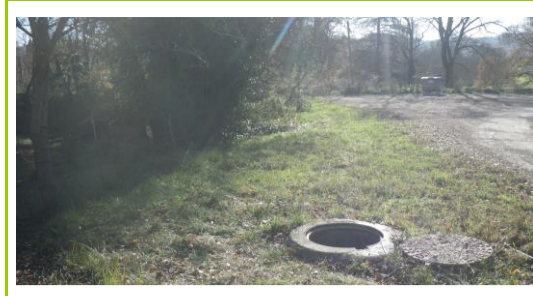
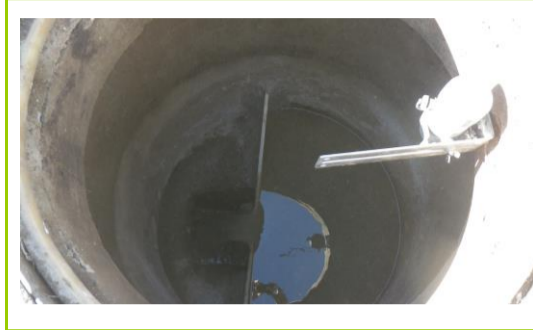
Fiche de synthèse des données hydrauliques - Montauroux - Village

Identification de site		
Nom du point	Pt004	
Implantation du pt	Pt_004_Village	
Données Amont/Aval	Total amont	Spécif. Am/Av
Population raccordée	1 800	300
Linéaire de réseau (m)	6 832	1 900
Appareil de mesure	Ultrason Ijinus	
	Seuil triangulaire V 90°	
	0	
Période de mesure	du mer 07/12 au mer 05/04/17	
Pluie de référence	pluie : STEP (mm/h)

Analyse statistique des débits horaires par temps sec			
	m ³ /h	m ³ /j	%
Débit moyen total	7,35	176,4	100%
Débit min mesuré	2,67	-	36%
Qmax - coef pte	12,56	-	171%
Débit d'ECP*	2,67	64,1	36%
Débit EU** Strictes	4,68	112,3	64%
* ECP : Eaux Claires Parasites ** EU : Eaux Usées			
Ratio de product° EU	62 l/j/hab		
Indice linéaire ECP	9,4 m³/j/km

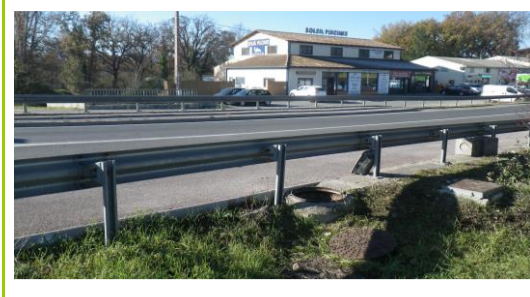
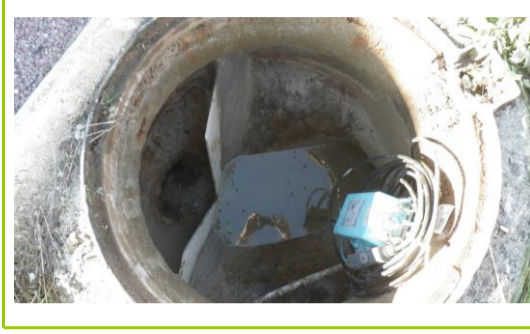
Nom du point	Pt005	
Implantation du pt	Pt_005_Les Chaumettes	
Données Amont/Aval	Total amont	Spécif. Am/Av
Population raccordée	350	350
Linéaire de réseau (m)	2 730	2 730
Appareil de mesure	Sonde pression 150 mbar	
	Seuil triangulaire V 53°8'	
	0	
Période de mesure	du jeu 08/12 au mer 05/04/17	
Pluie de référence	pluie : STEP (mm/h)

m ³ /h	m ³ /j	%
Débit moyen total	0,64	15,3	100%
Débit min mesuré	0,32	-	50%
Qmax - coef pte	1,16	-	182%
Débit d'ECP*	0,31	7,5	49%
Débit EU** Strictes	0,33	7,8	51%
* ECP : Eaux Claires Parasites ** EU : Eaux Usées			
Ratio de product° EU	22 l/j/hab		
Indice linéaire ECP	2,7 m³/j/km

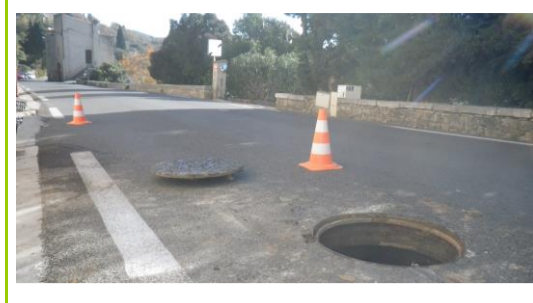
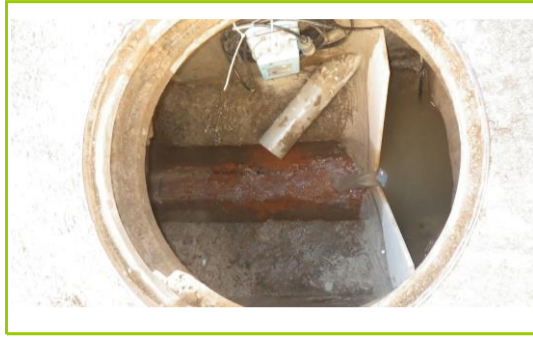
Nom du point	Pt006	
Implantation du pt	Pt_006_Lacombe	
Données Amont/Aval	Total amont	Spécif. Am/Av
Population raccordée	400	400
Linéaire de réseau (m)	1 362	1 362
Appareil de mesure	Sonde pression 150 mbar	
	Seuil triangulaire V 60°	
	0	
Période de mesure	du jeu 08/12 au mer 05/04/17	
Pluie de référence	pluie : STEP (mm/h)

m ³ /h	m ³ /j	%
Débit moyen total	1,56	37,5	100%
Débit min mesuré	0,44	-	28%
Qmax - coef pte	2,69	-	172%
Débit d'ECP*	0,44	10,6	28%
Débit EU** Strictes	1,12	26,9	72%

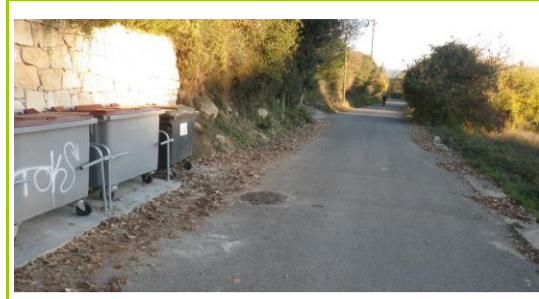
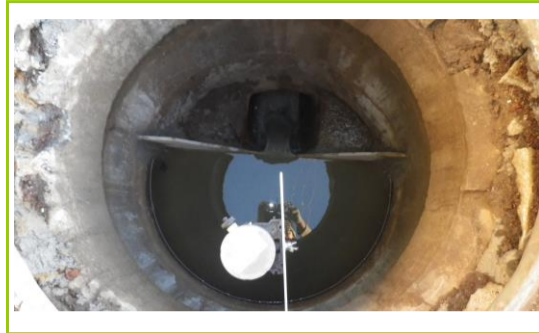
Nom du point	Pt007	
Implantation du pt	Pt_007_Bigarel	
Données Amont/Aval	Total amont	Spécif. Am/Av
Population raccordée	900	900
Linéaire de réseau (m)	3 570	3 570
Appareil de mesure	Ultrason Ijinus	
	Seuil triangulaire V 90°	
	0	
Période de mesure	du jeu 08/12 au mer 05/04/17	
Pluie de référence	pluie : STEP (mm/h)

m³/h	m³/j	%
Débit moyen total	4,53	108,7	100%
Débit min mesuré	1,35	-	30%
Qmax - coef pte	8,66	-	191%
Débit d'ECP*	1,35	32,5	30%
Débit EU** Strictes	3,17	76,2	70%

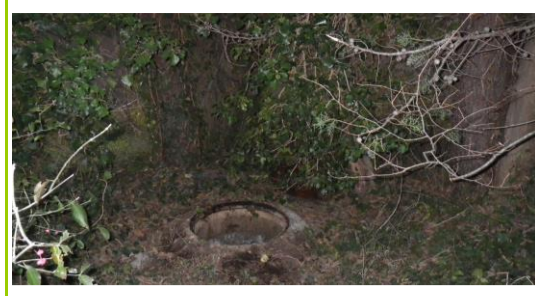
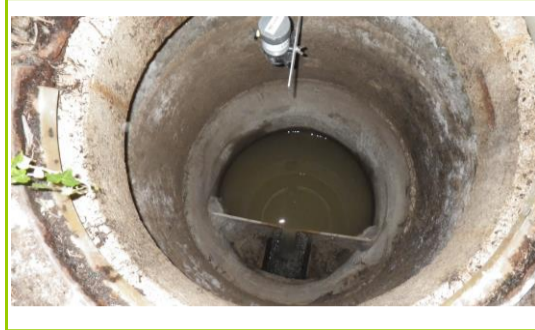
Fiche de synthèse des données hydrauliques - Callian - Station d'épuration

Identification de site		
Nom du point	Pt001	
Implantation du Pt	Pt001_STEP	
Données Amont/Aval	Total amont	Spécif. Am/Av
Population raccordée	2 175	300
Linéaire de réseau (m)	14 655	2 495
Appareil de mesure	Ultrason Ijinus	
	Seuil triangulaire V 90°	
	0	
Période de mesure	du ven 09/12 au mer 05/04/17	
Pluie de référence	pluie : STEP (mm/h)

Analyse statistique des débits horaires par temps sec			
	m ³ /h	m ³ /j	%
Débit moyen total	8,82	211,6	100%
Débit min mesuré	3,20	-	36%
Qmax - coef pte	13,75	-	156%
Débit d'ECP*	3,20	76,8	36%
Débit EU** Strictes	5,62	134,9	64%
* ECP : Eaux Claires Parasites ** EU : Eaux Usées			
Ratio de product° EU	62 l/j/hab		
Indice linéaire ECP	5,2 m³/j/km

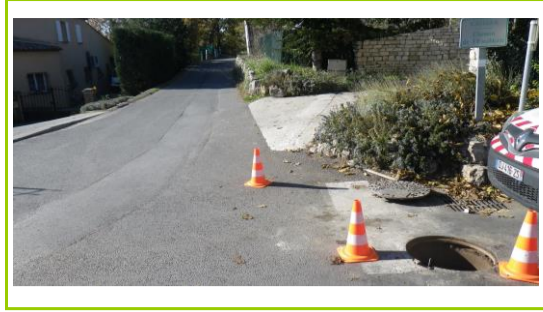
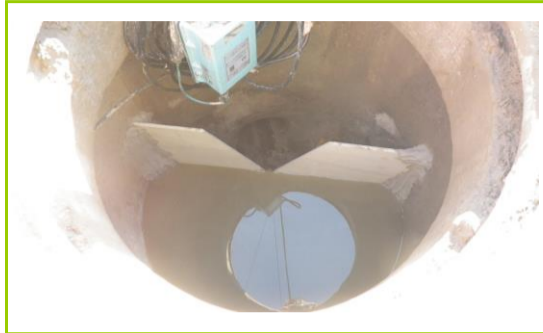
Fiche de synthèse des données hydrauliques - Callian - Establerie

Identification de site		
Nom du point	Pt003	
Implantation du pt	Pt_003_Establerie	
Données Amont/Aval	Total amont	Spécif. Am/Av
Population raccordée	350	350
Linéaire de réseau (m)	1 210	1 210
Appareil de mesure	Sonde pression 150 mbar	
	Seuil triangulaire V 53°8'	
	0	
Période de mesure	du ven 09/12 au mer 05/04/17	
Pluie de référence	pluie : STEP (mm/h)

Analyse statistique des débits horaires par temps sec			
	m ³ /h	m ³ /j	%
Débit moyen total	0,74	17,8	100%
Débit min mesuré	0,15	-	20%
Qmax - coef pte	1,52	-	206%
Débit d'ECP*	0,14	3,4	19%
Débit EU** Strictes	0,60	14,3	81%
* ECP : Eaux Claires Parasites ** EU : Eaux Usées			
Ratio de product° EU	41 l/j/hab		
Indice linéaire ECP	2,8 m3/j/km

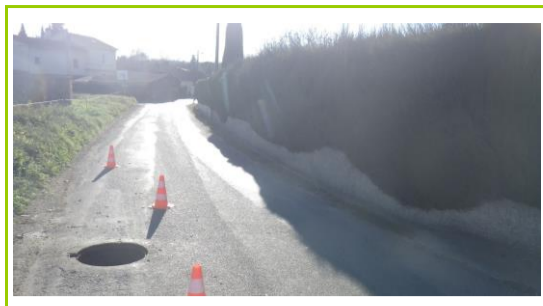
Fiche de synthèse des données hydrauliques - Callian - Centre

Identification de site		
Nom du point	Pt004	
Implantation du pt	Pt_004_Centre	
Données Amont/Aval	Total amont	Spécif. Am/Av
Population raccordée	1 125	1 125
Linéaire de réseau (m)	4 795	4 795
Appareil de mesure	Ultrason Ijinus	
	Seuil triangulaire V 90°	
	0	
Période de mesure	du ven 09/12 au mer 05/04/17	
Pluie de référence	pluie : STEP (mm/h)

Analyse statistique des débits horaires par temps sec			
	m ³ /h	m ³ /j	%
Débit moyen total	3,63	87,1	100%
Débit min mesuré	1,21	-	33%
Qmax - coef pte	6,15	-	169%
Débit d'ECP*	1,20	28,9	33%
Débit EU** Strictes	2,43	58,2	67%
* ECP : Eaux Claires Parasites ** EU : Eaux Usées			
Ratio de product° EU	52 l/j/hab		
Indice linéaire ECP	6,0 m3/j/km

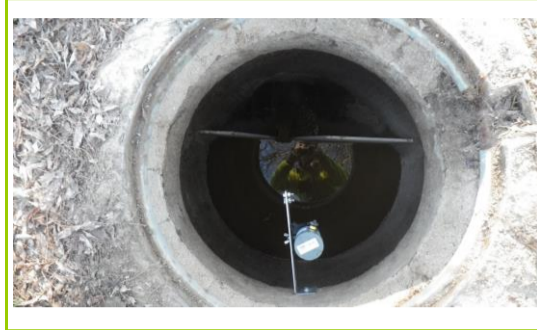
Fiche de synthèse des données hydrauliques - Callian - Ouest

Identification de site		
Nom du point	Pt005	
Implantation du pt	Pt_005_Ouest	
Données Amont/Aval	Total amont	Spécif. Am/Av
Population raccordée	250	50
Linéaire de réseau (m)	4 580	1 440
Appareil de mesure	Ultrason Ijinus	
	Seuil triangulaire V 53°8'	
	0	
Période de mesure	du ven 09/12 au mer 05/04/17	
Pluie de référence	pluie : STEP (mm/h)

Analyse statistique des débits horaires par temps sec			
	m ³ /h	m ³ /j	%
Débit moyen total	2,28	54,8	100%
Débit min mesuré	1,28	-	56%
Qmax - coef pte	3,50	-	153%
Débit d'ECP*	1,27	30,5	56%
Débit EU** Strictes	1,01	24,3	44%
* ECP : Eaux Claires Parasites ** EU : Eaux Usées			
Ratio de product° EU	97 l/j/hab		
Indice linéaire ECP	6,7 m³/j/km

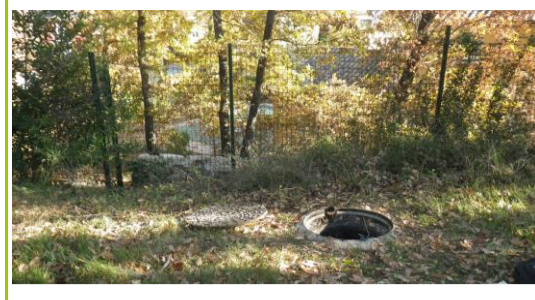
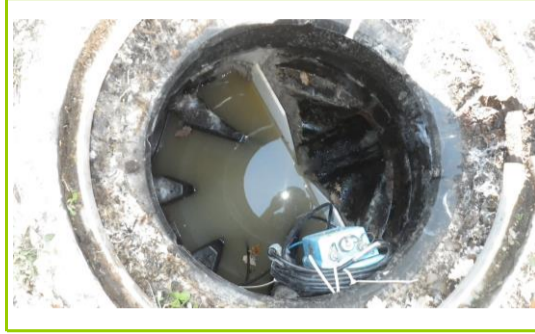
Identification de site

Nom du point	Pt006	
Implantation du pt	Pt_006_Route Fayence	
Données Amont/Aval	Total amont	Spécif. Am/Av
Population raccordée	200	200
Linéaire de réseau (m)	3 140	3 140
Appareil de mesure	Sonde pression 150 mbar	
	Seuil triangulaire V 60°	
	0	
Période de mesure	du ven 09/12 au mer 05/04/17	
Pluie de référence	pluie : STEP (mm/h)

m ³ /h	m ³ /j	%
Débit moyen total	1,51	36,1	100%
Débit min mesuré	0,48	-	32%
Qmax - coef pte	2,57	-	170%
Débit d'ECP*	0,48	11,5	32%
Débit EU** Strictes	1,03	24,6	68%

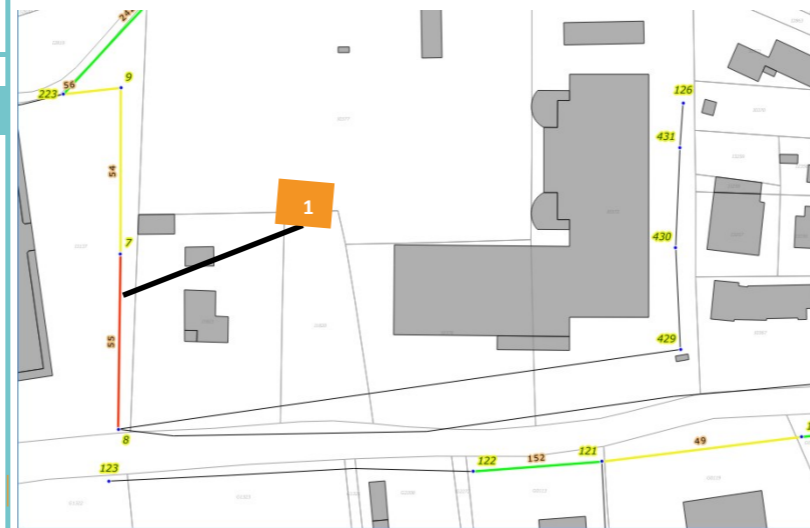
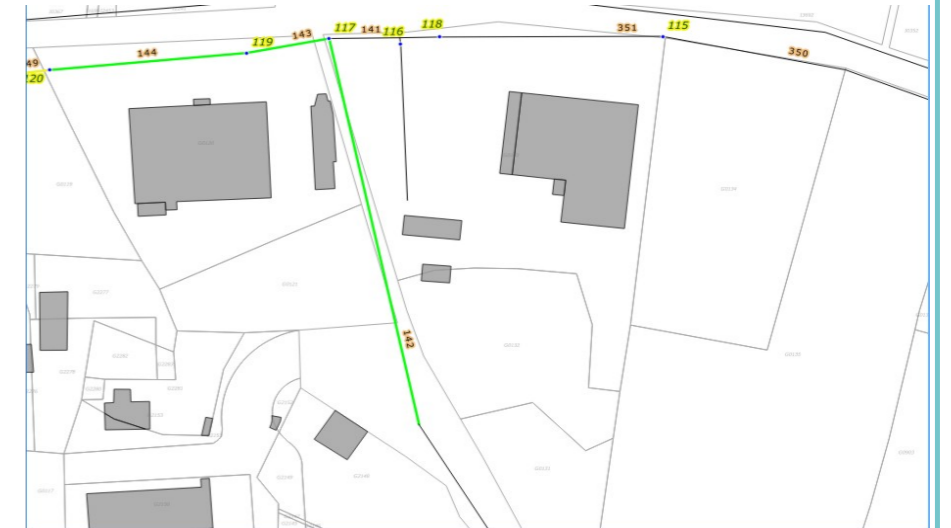
Illustrations

Les canalisations en PVC présentent un bon état général malgré quelques flaches constatés.

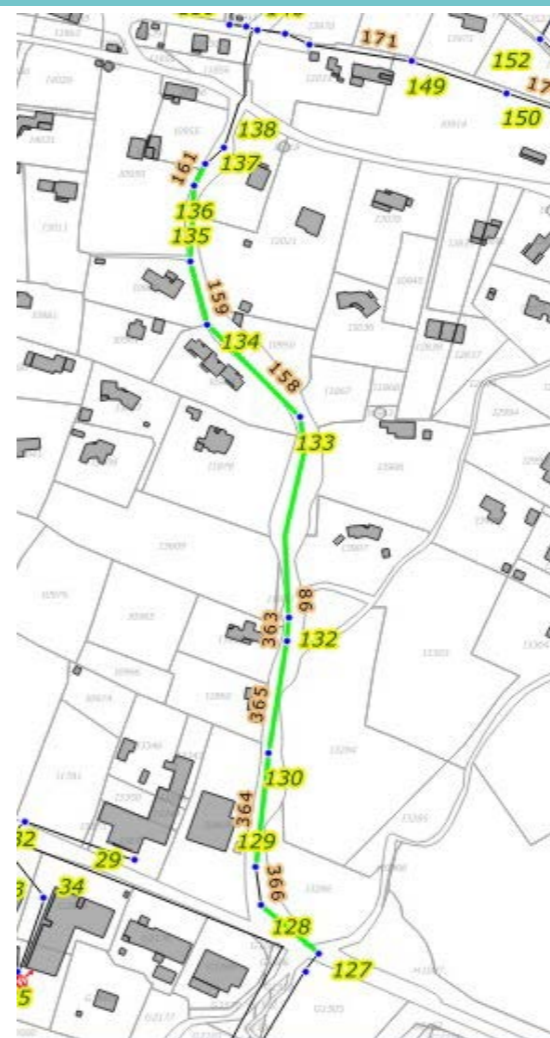
Plan détaillé

Le réseau en PVC présente un bon état général. Une anomalie seulement a été détectée dans un branchement borgne.

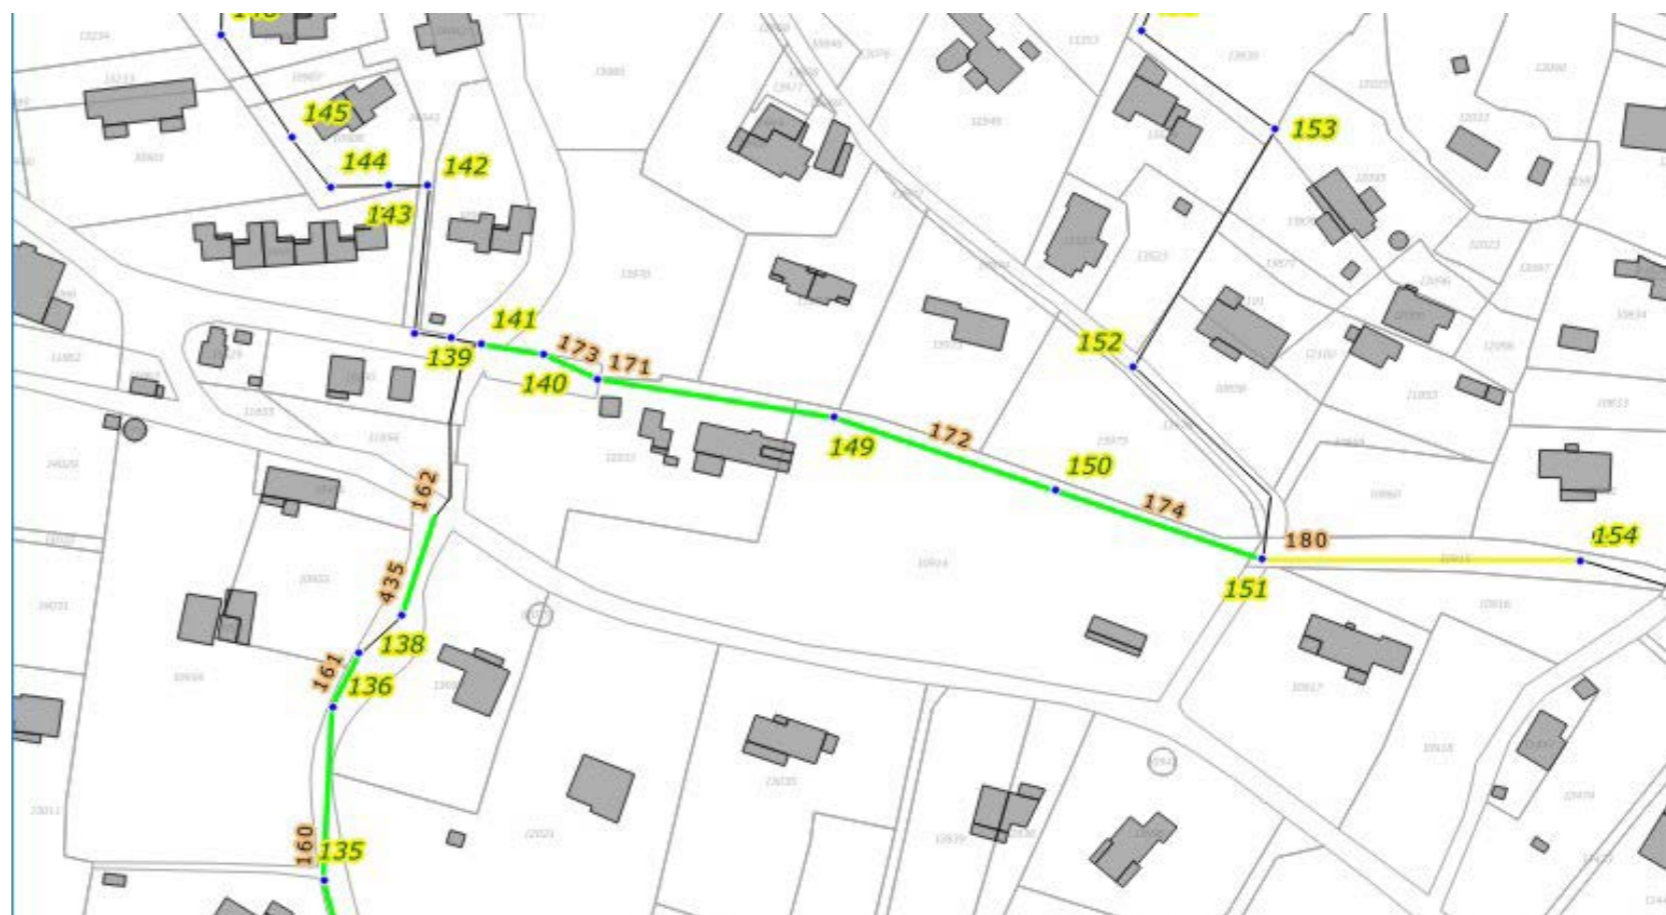
Plan détaillé

Le réseau en PVC est en bon état. Des anomalies mineures ont cependant été constatées comme des flaches et des pénétrations de racines.

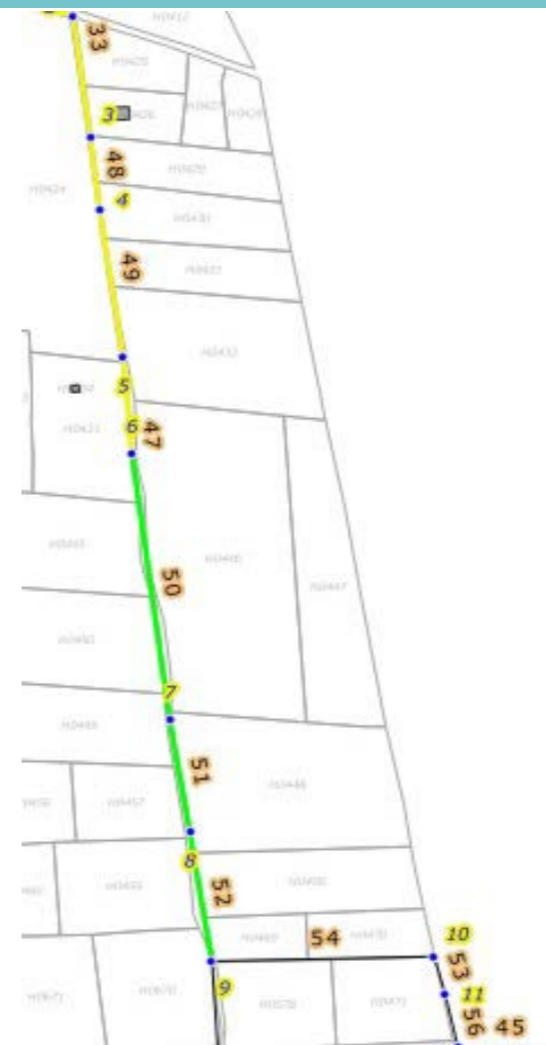
Le réseau est vieillissant. En effet, de nombreuses anomalies mineures ont été constatées.

RV amont	RV aval	Caract. tronçon	Anomalies détectées	Etat général du tronçon	Commentaires
2	→ 3	Amiante ciment 250 mm	Nombre de branchements borgnes : 0 Pénétrations de racines	Etat moyen	
3	→ 4	Amiante ciment 250 mm	Nombre de branchements borgnes : 0 Flache, pénétrations de racines, défauts d'étanchéité	Etat moyen	
4	→ 5	Amiante ciment 250 mm	Nombre de branchements borgnes : 0 Fissure complexe ouverte, défauts d'étanchéité	Etat moyen	
5	→ 6	Amiante ciment 250 mm	Nombre de branchements borgnes : 0 Défauts d'étanchéité	Etat moyen	
6	→ 7	Amiante ciment 250 mm	Nombre de branchements borgnes : 0	Bon état	Rien à signaler
7	→ 8	Amiante ciment 250 mm	Nombre de branchements borgnes : 1	Bon état	Rien à signaler
8	→ 9	Amiante ciment 250 mm	Nombre de branchements borgnes : 1	Bon état	Rien à signaler

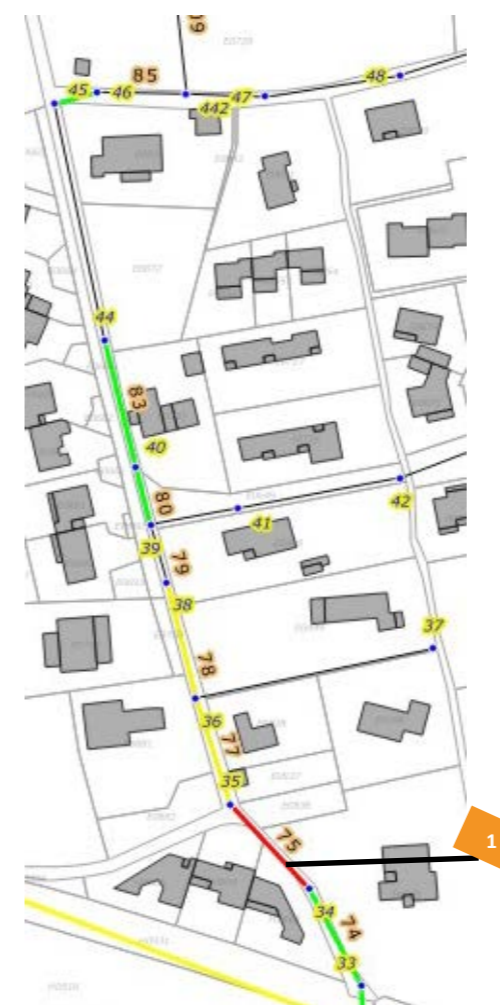
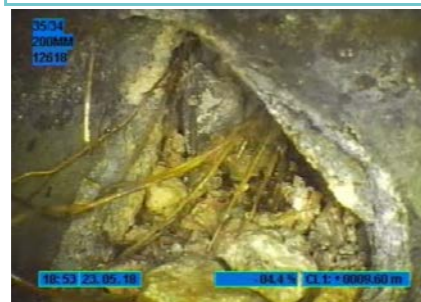
Le réseau est vieillissant mais présente un bon état général. Néanmoins une casse de canalisation a été repérée entre le RV 35 et 34.

1	Du RV 35 à 34, casse de la canalisation	2	
3		4

RV amont	RV aval	Caract. tronçon	Anomalies détectées	Etat général du tronçon	Commentaires
33	→ 32	Amiante ciment 200 mm	Nombre de branchements borgnes : 0	Bon état	Rien à signaler
33	→ 34	Amiante ciment 200 mm	Nombre de branchements borgnes : 0	Bon état	Rien à signaler
35	→ 34	Amiante ciment 200 mm	Flache, casse de la canalisation, pénétrations de racines	Etat-médiocre	
35	→ 36	Amiante ciment 200 mm	Dégradations de surfaces, pénétrations de racines	Etat moyen	
38	→ 36	Amiante ciment 200 mm	Nombre de branchements borgnes : 0 Défauts d'étanchéité	Etat moyen	
39	→ 40	Amiante ciment 200 mm	Nombre de branchements borgnes : 0	Bon état	Rien à signaler
44	→ 40	Amiante ciment 200 mm	Nombre de branchements borgnes : 2	Bon état	Rien à signaler
45	→ 44	Amiante ciment 200 mm	Nombre de branchements borgnes : 0	Bon état	Rien à signaler
