Communes de Callian et de Montauroux

ETUDE DE REDUCTION DES EAUX CLAIRES PARASITES

Rapport d'études - diagnostic des réseaux d'assainissement sur les 2 communes

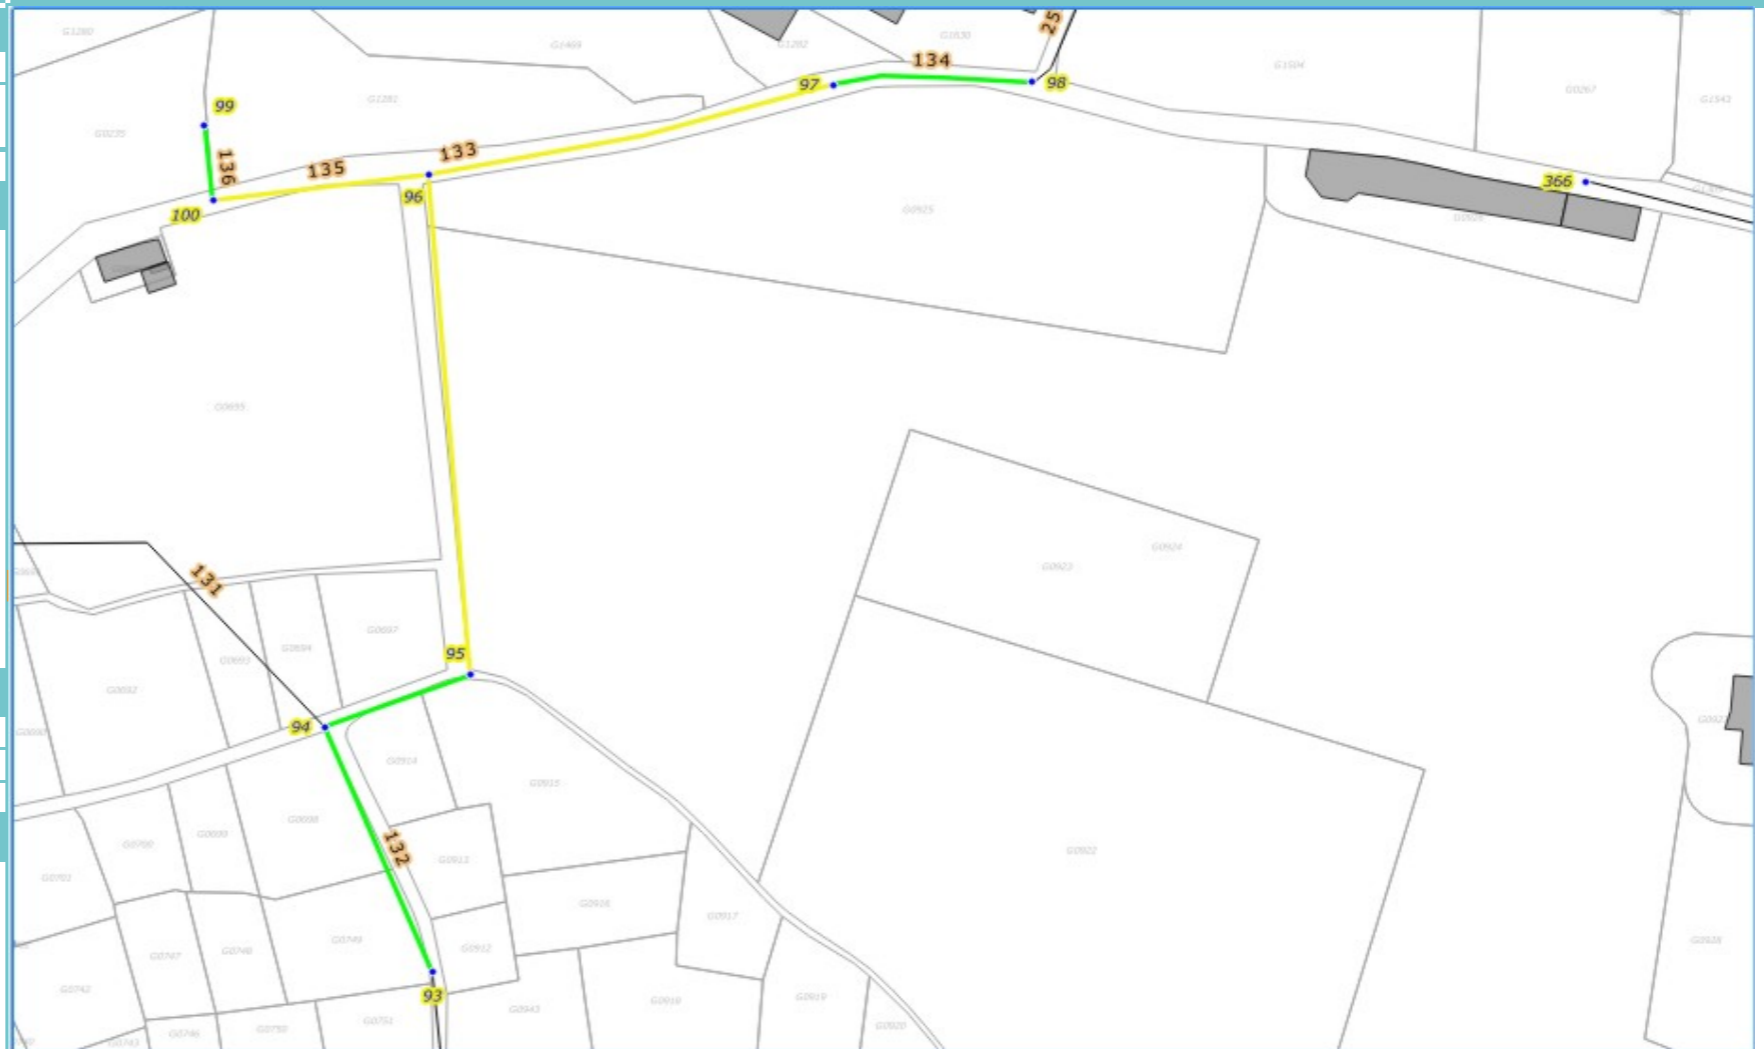
Le réseau est vieillissant mais présente un bon état général avec seulement quelques anomalies mineures rencontrées.
