COMMUNE DE MONTAUROUX ET CALLIAN

Etude de Réduction des Eaux Claires Parasites

*Rapport minute - investigations préalables et travaux
d'urgence*

Date : Juin 2016

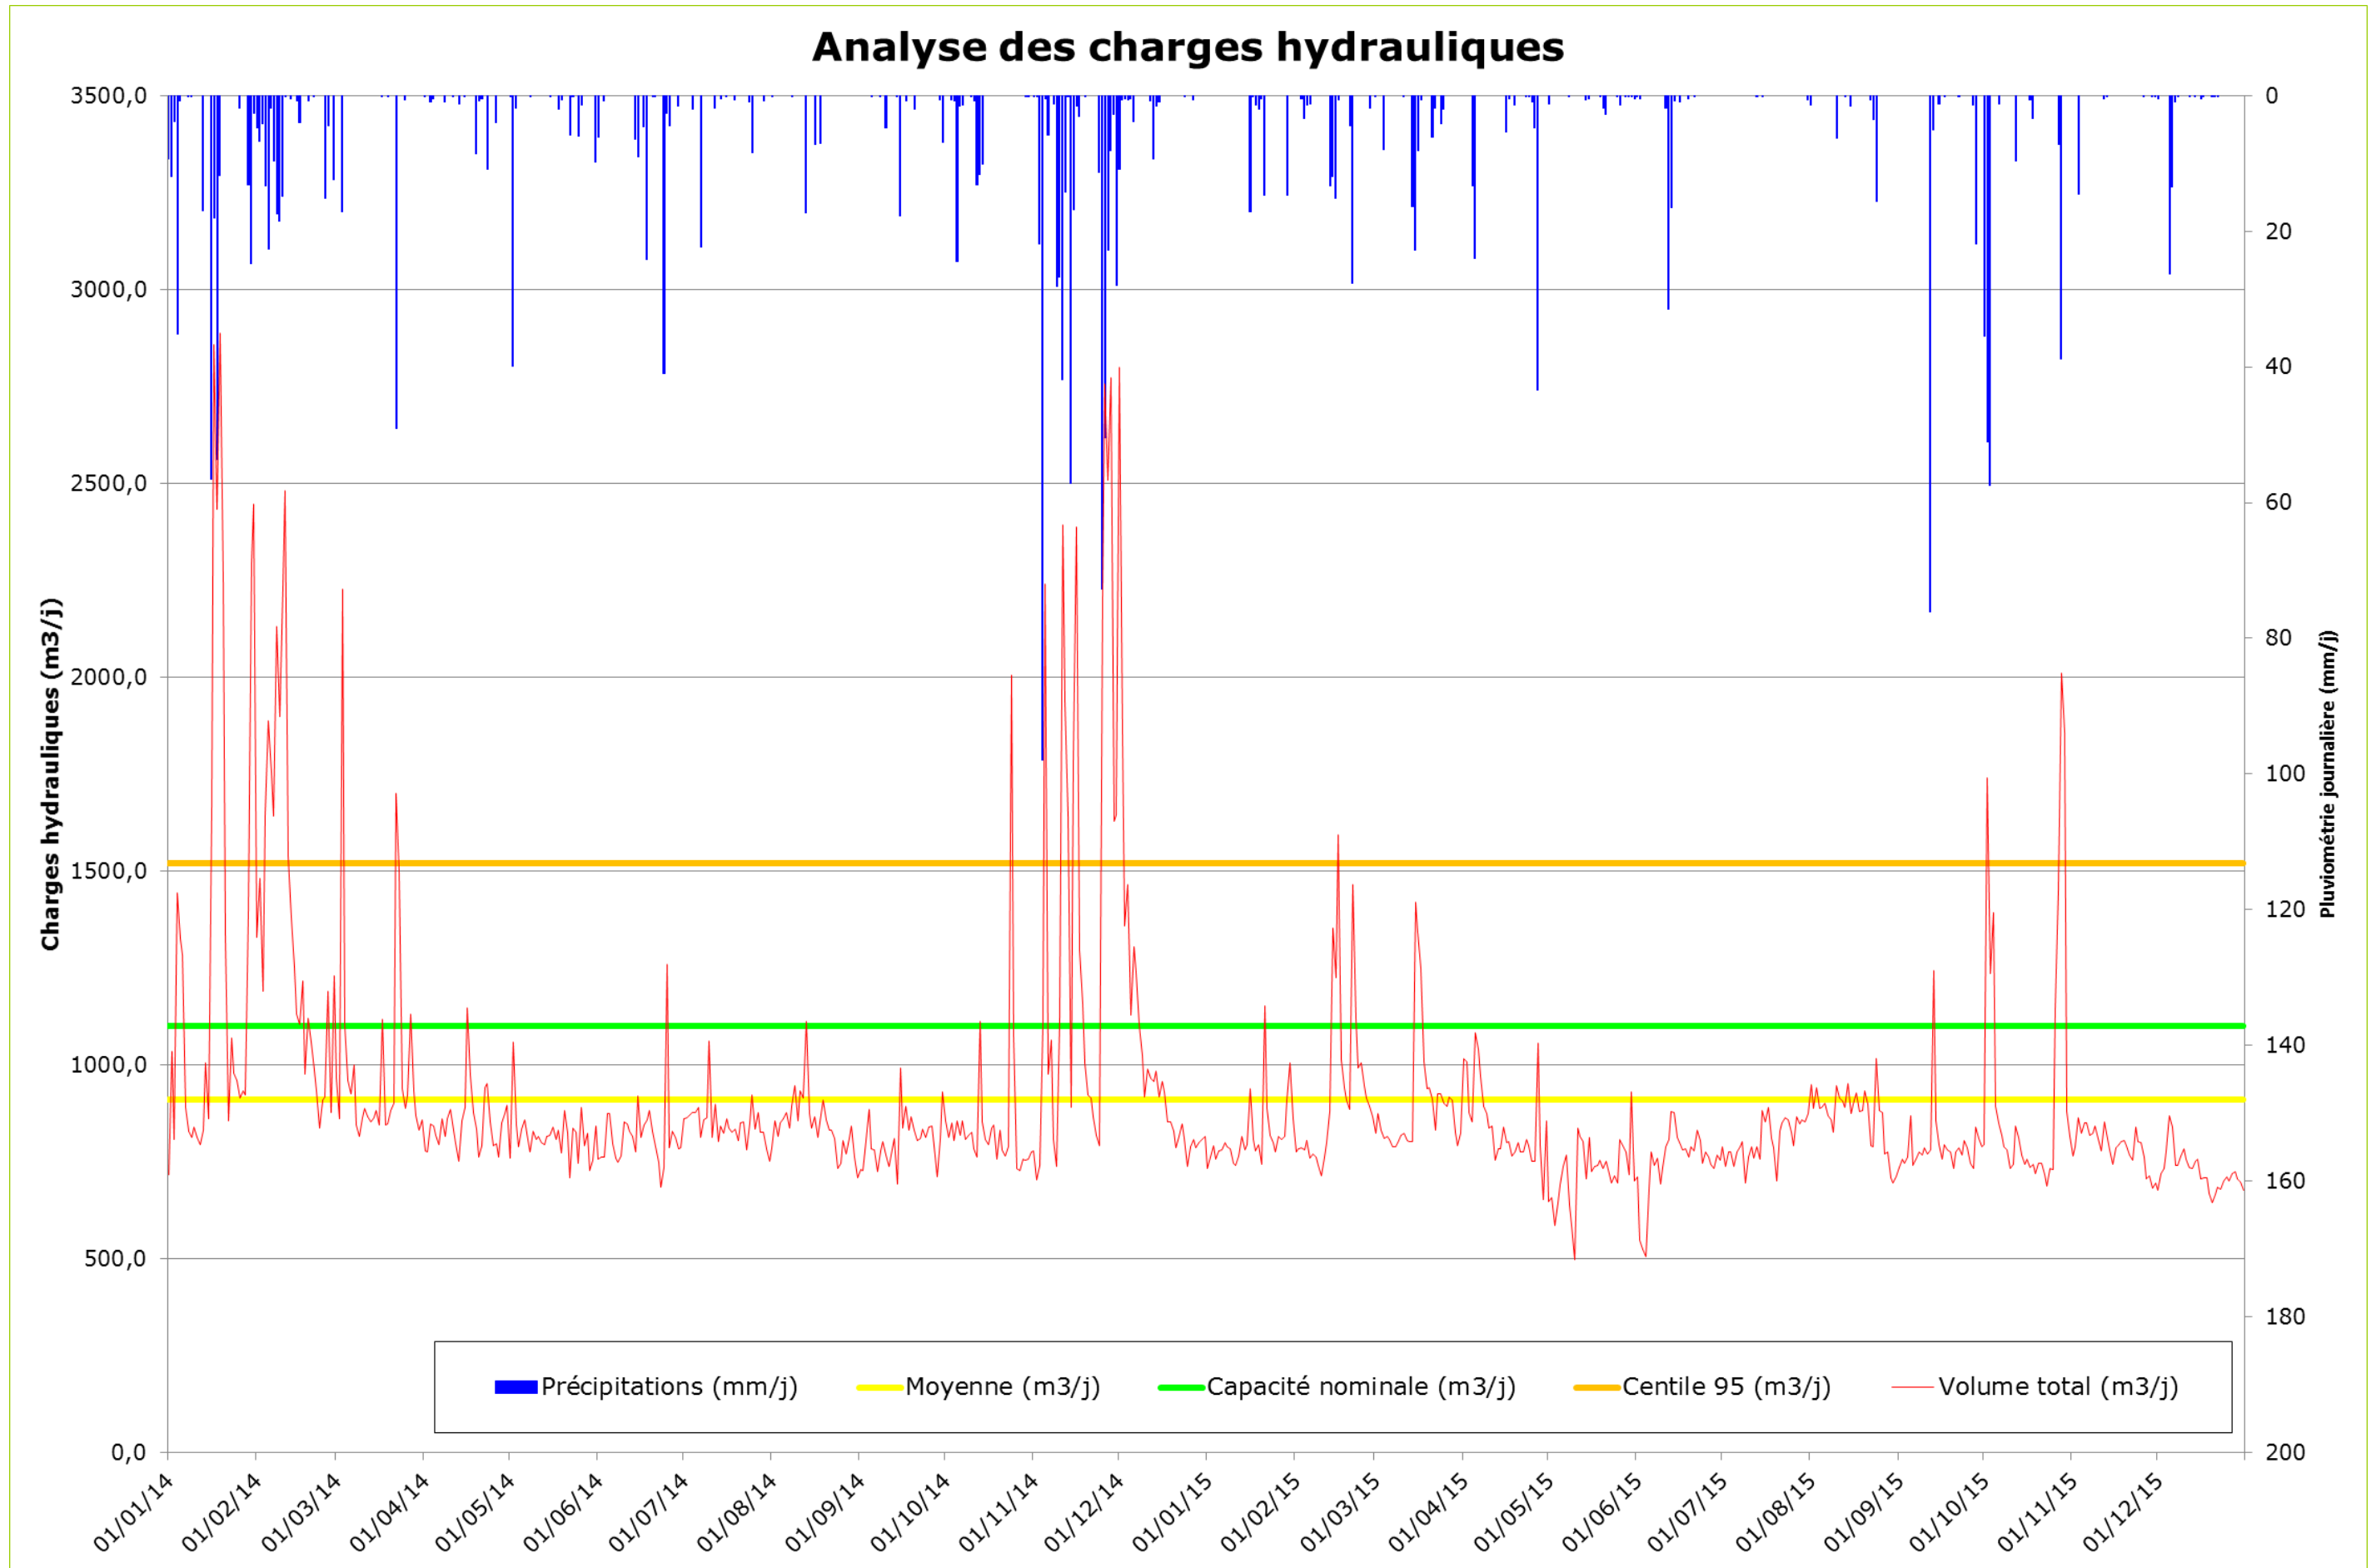
Figure 2 : Evolution quotidienne des volumes journaliers enregistrés en entrée de station d'épuration 2014-2015

L'analyse de la courbe des débits enregistrés en entrée de station d'épuration depuis janvier 2014 permet les conclusions suivantes :

- **Absence d'une forte variabilité entre période creuse et période de pointe.** Le volume journalier est sensiblement identique entre ces deux périodes.

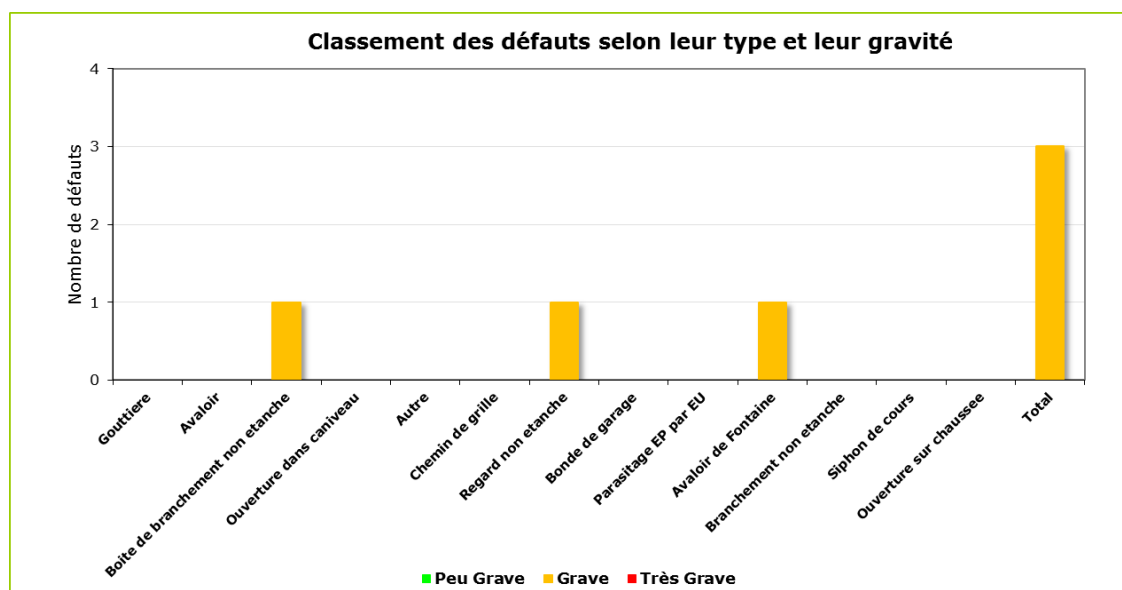
22 anomalies ont été recensées.

Ces anomalies sont considérées comme peu graves ou graves :

- **19 anomalies ont été repérées avec une** réponse faible aux tests à la fumée. Leur gravité est « non définie ». Celles-ci pourront faire l'objet d'investigations complémentaires lors du repérage de réseau ou lors de missions ultérieures (recherche physique de connexion, passage caméra ...),
- **3 anomalies** ont été clairement identifiées et sont considérées comme **graves**.

Figure 6 : Classement des défauts de raccordement selon leur type et leur gravité – Montauroux

Ces 3 anomalies jugées graves devront faire l'objet de travaux immédiats :

- **Anomalie N° 5 : La surverse de la fontaine** située Rue Sainte-Brigitte est connectée au réseau d'assainissement. En outre, l'évacuation en fond de vasque est bouchée. L'eau est donc en permanence renvoyée au réseau, d'autant que la fontaine semble fonctionner toute l'année en continu. La réalisation d'un jaugeage nous a permis d'estimer un débit de l'ordre **de 2 m³/j**.
Les travaux à prévoir sont le **débouchage de l'évacuation** et la **déconnexion de la surverse** du réseau d'assainissement. La non-connexion de l'évacuation de la vasque au réseau EU doit également être vérifiée. En cas de connexion avérée, la déconnexion et le transfert au réseau pluvial devra être réalisé.

- **Anomalie N° 9 : Le regard situé à proximité du Presbytère**, rue Sainte Brigitte, est positionné dans une descente et bordé par un dos d'âne en son aval direct. Durant les pluies une zone d'accumulation d'eau importante est susceptible d'apparaître. Le regard, situé légèrement en dessous de la cote de la chaussée drainera alors une grande partie de ces eaux, compte tenu des défauts d'étanchéité observés sur l'ouvrage.

- **Anomalie N° 20 : Une boîte de branchement localisée** Rue de l'église est située dans le cheminement du collecteur pluvial aérien. Localisée en un point bas, la surface active équivalente, bien que difficilement quantifiable, est supposée importante. **Cette boîte de branchement est à déplacer.**

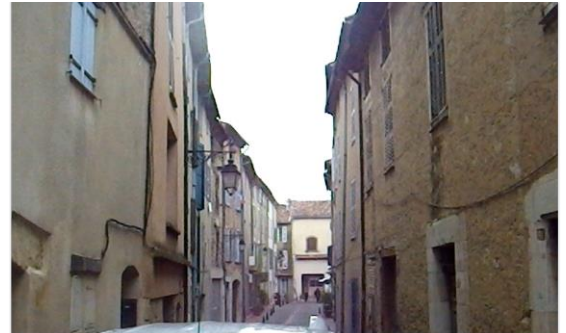
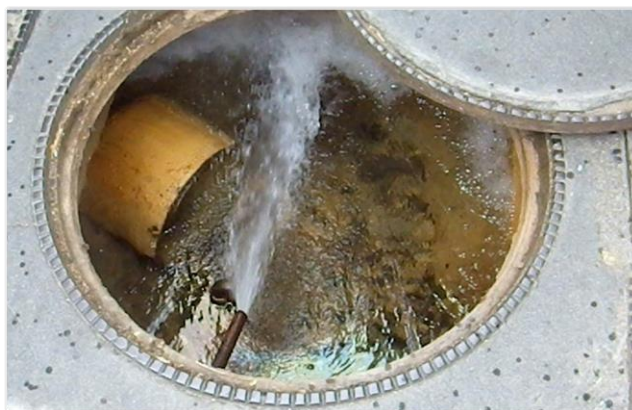
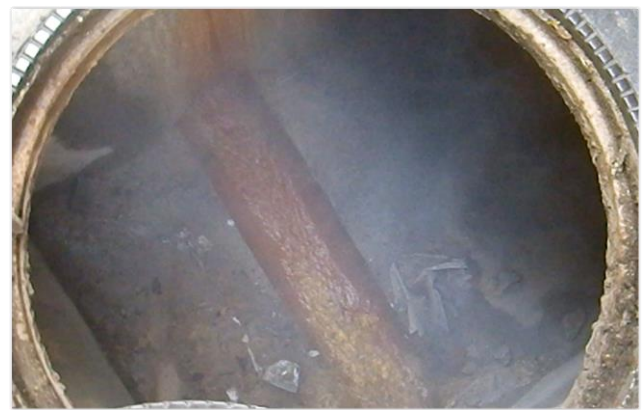
Par ailleurs nous avons pu découvrir la présence d'une chasse d'égout toujours en fonctionnement sur le réseau de **Montauroux** située rue de la Rouguière (anomalie N°23).

Les chasses sont source d'intrusion d'eaux claires parasites qu'il convient d'éliminer dans la plupart des cas.

Les volumes cumulés sont généralement important à l'échelle d'une année. Dans le cas présent, ils le sont d'autant plus que la **vanne du tuyau d'alimentation en eau potable est cassée en position ouverte**, ce qui engendre un **déversement continu du réseau AEP dans l'égout**.

Ce débit d'eau claire permanent a été jaugé à 1,4 l/s soit 5 m³/h ou l'équivalent d'un débit journalier de 120 m³/j toute l'année.

Cela représente un tiers des eaux claires parasites totales arrivant à la station.

Cette chasse devra impérativement être déconnectée dans les meilleurs délais.

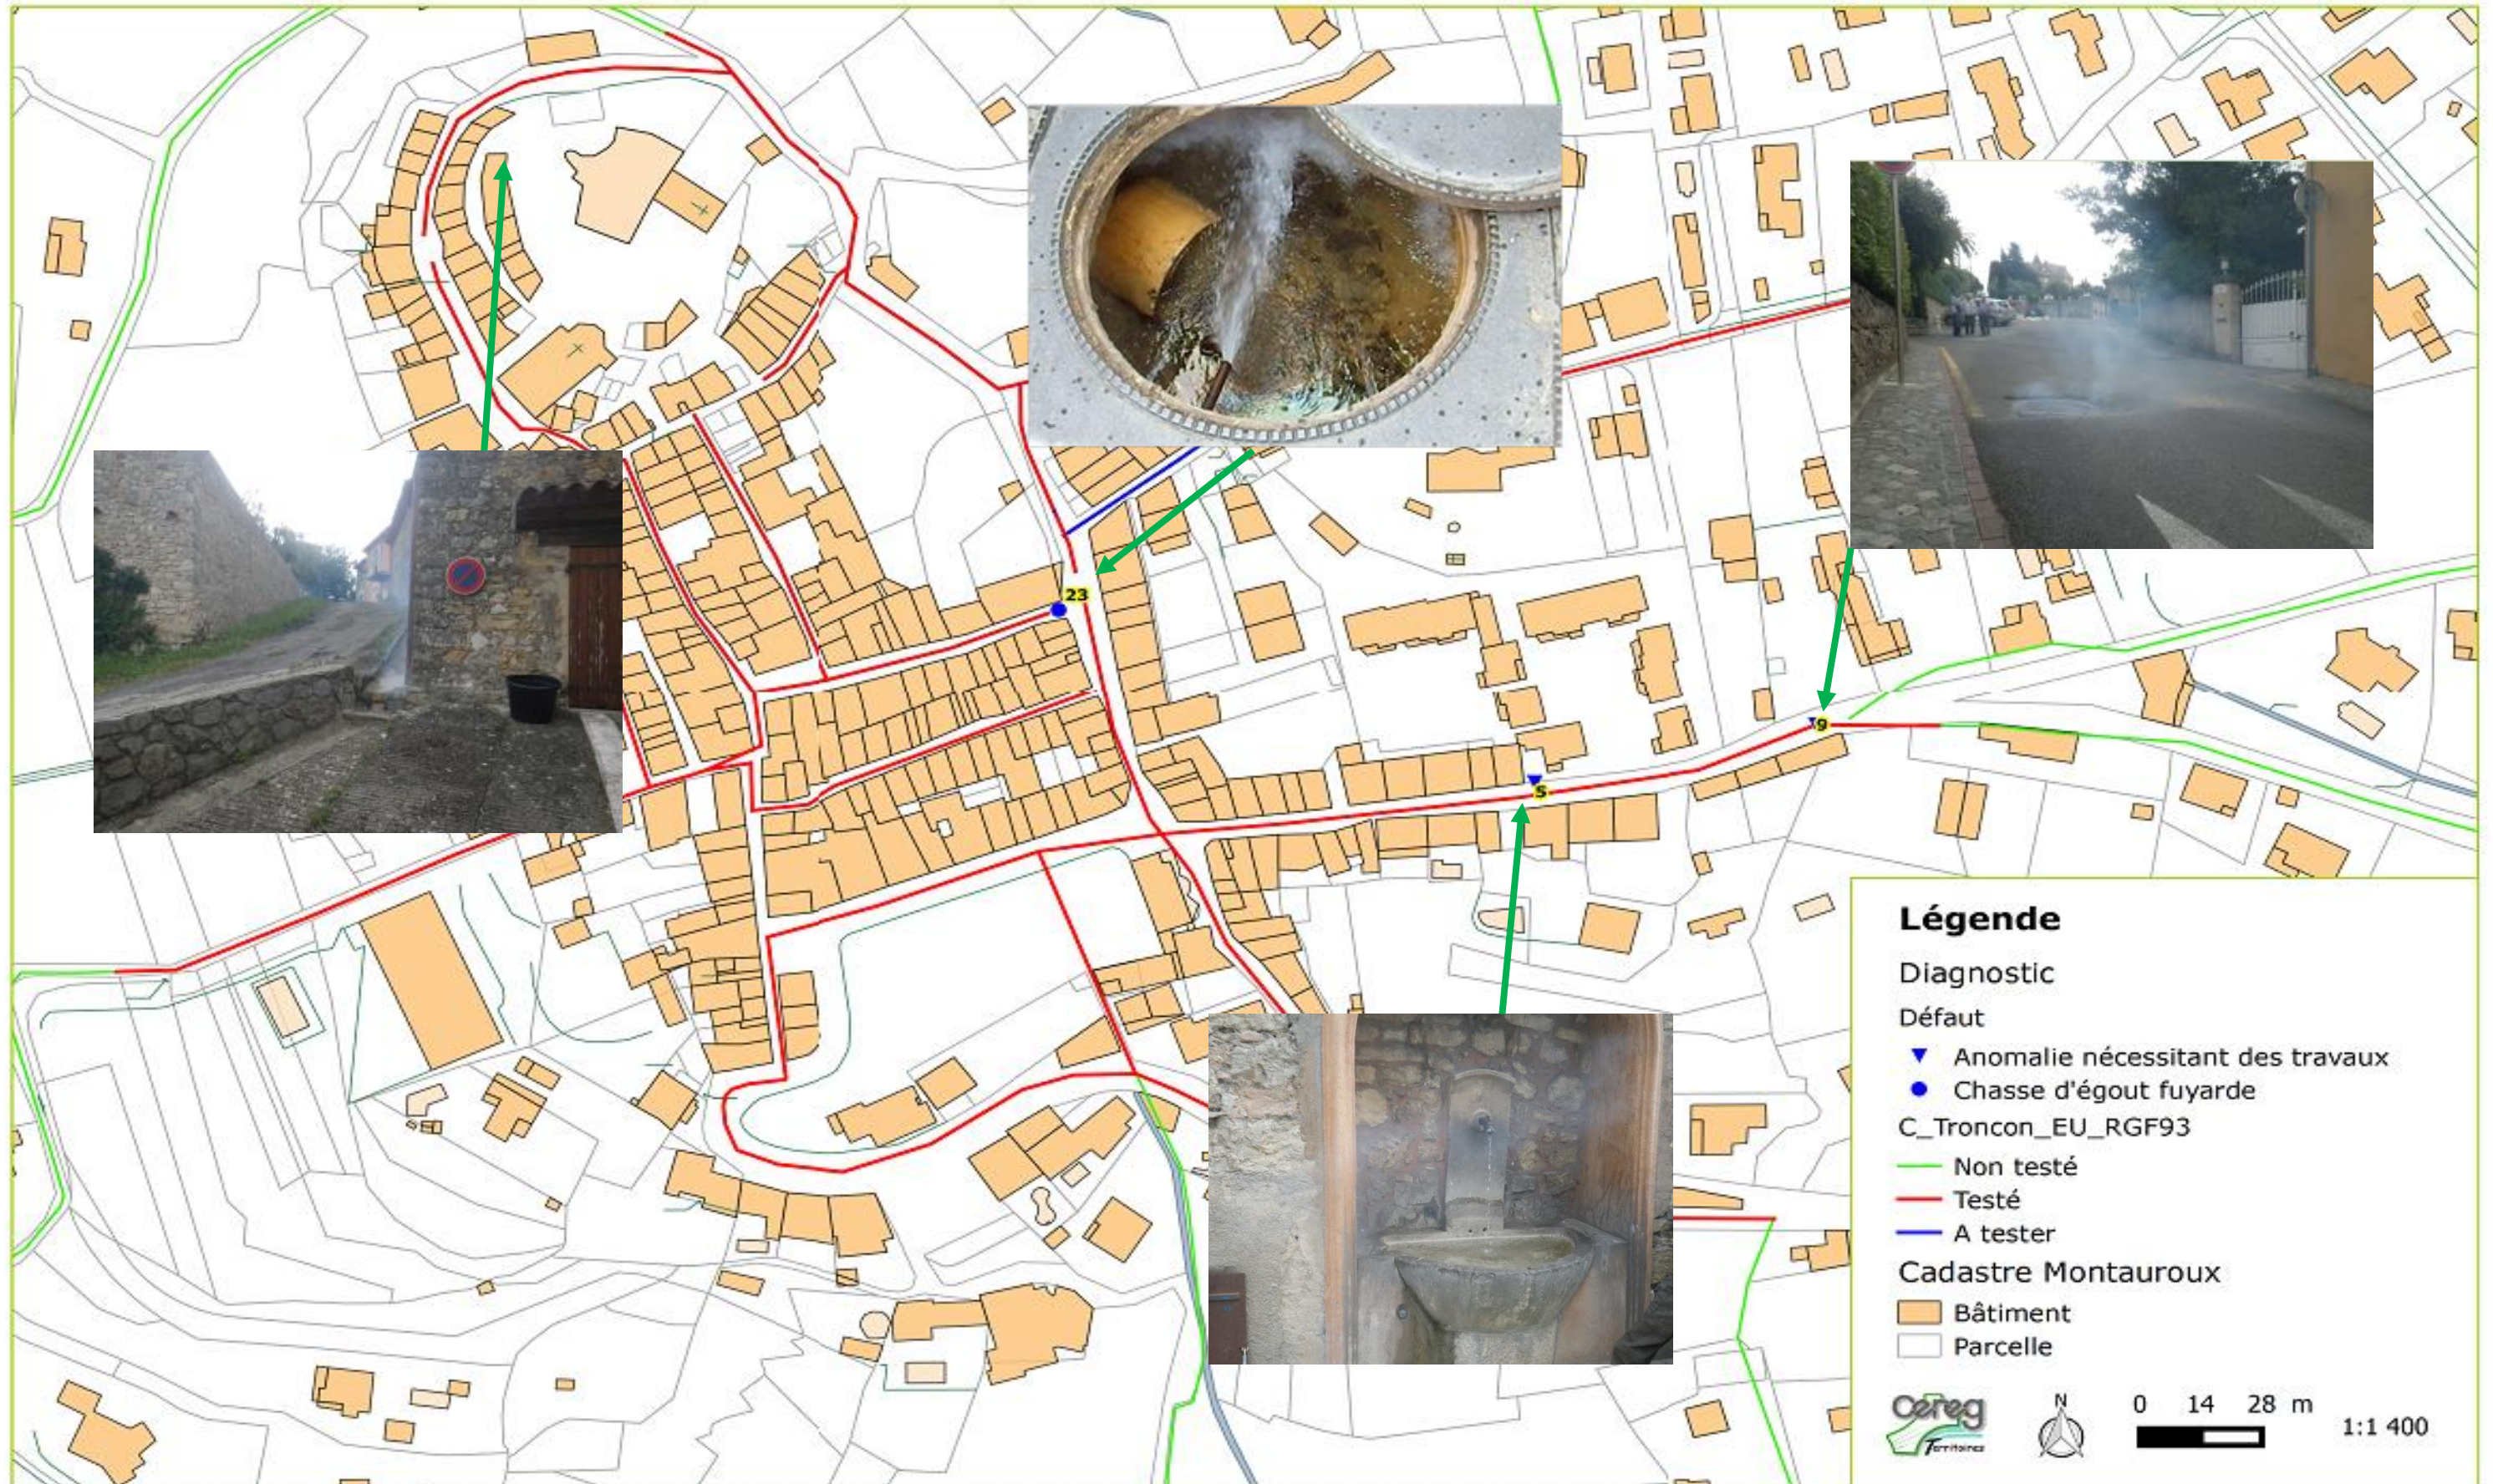
Cartographie des anomalies recensées nécessitant des travaux - Montauroux
